Juli 2011

Im Rahmen der Vorbereitung zur Wiederherstellung des Pomariums an der Hofburg, im Auftrag der Gemeinde Brixen, war es notwendig eine Reihe von Grabungen zur Überprüfung und Auffindung der in den historischen Plänen von 1831 und 1913 dargestellten Wasserkanäle und Wege durchzuführen.

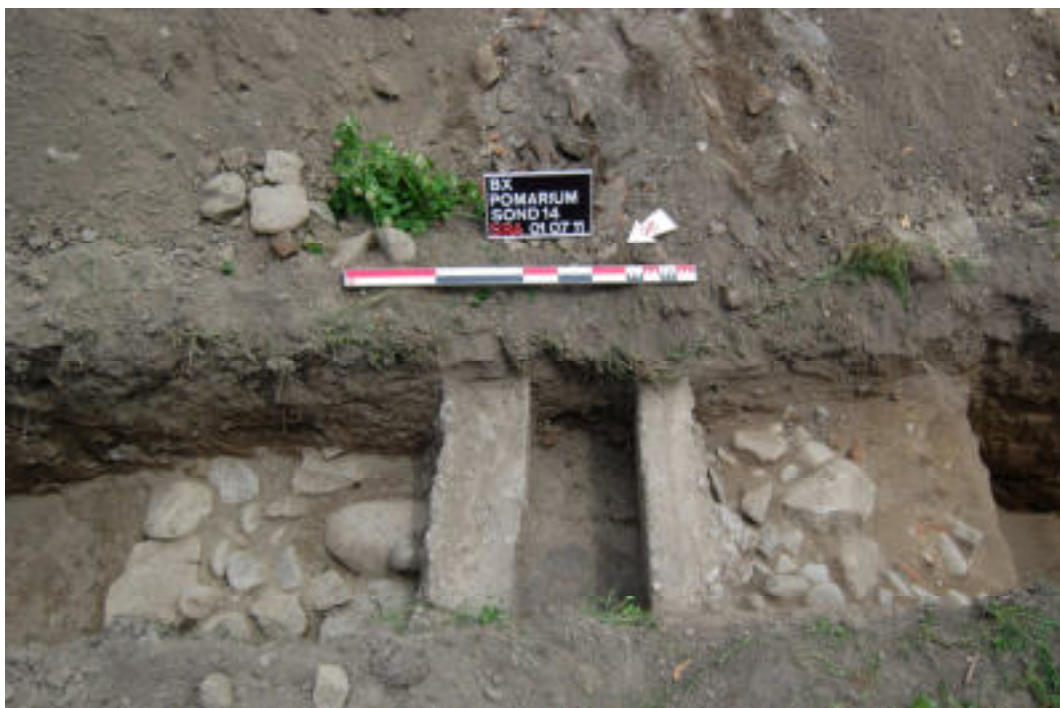
Seitlich der Einfassungen fand man Anhäufungen von Flusskieselsteinen wie in Profil. 14, (Dränagefunktion oder Mauerreste) und Mauerstrukturen, wie in Profil 25-31.

Abb. 1: Profil. 14, Ansammlung von Kieselsteinen entlang des Wasserkanals

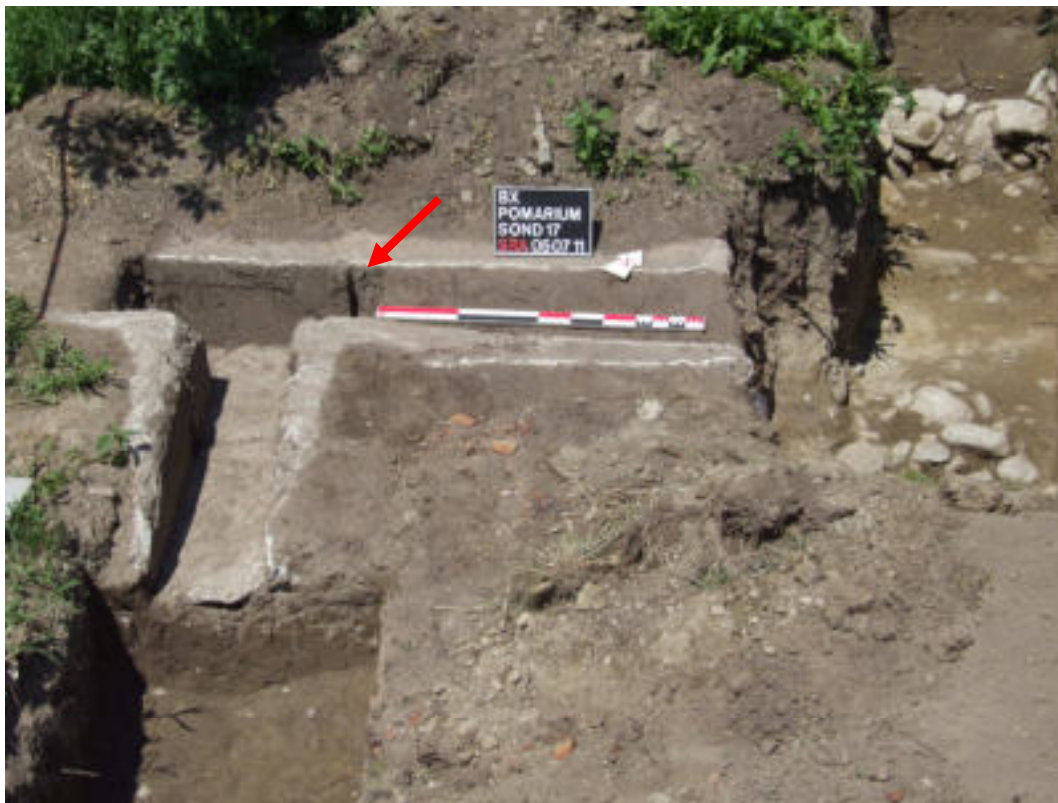
Abb. 2: Profil 17, Detail der Kanalabzweigung. Es sind noch die Zeichen der Absperrvorrichtung sichtbar.

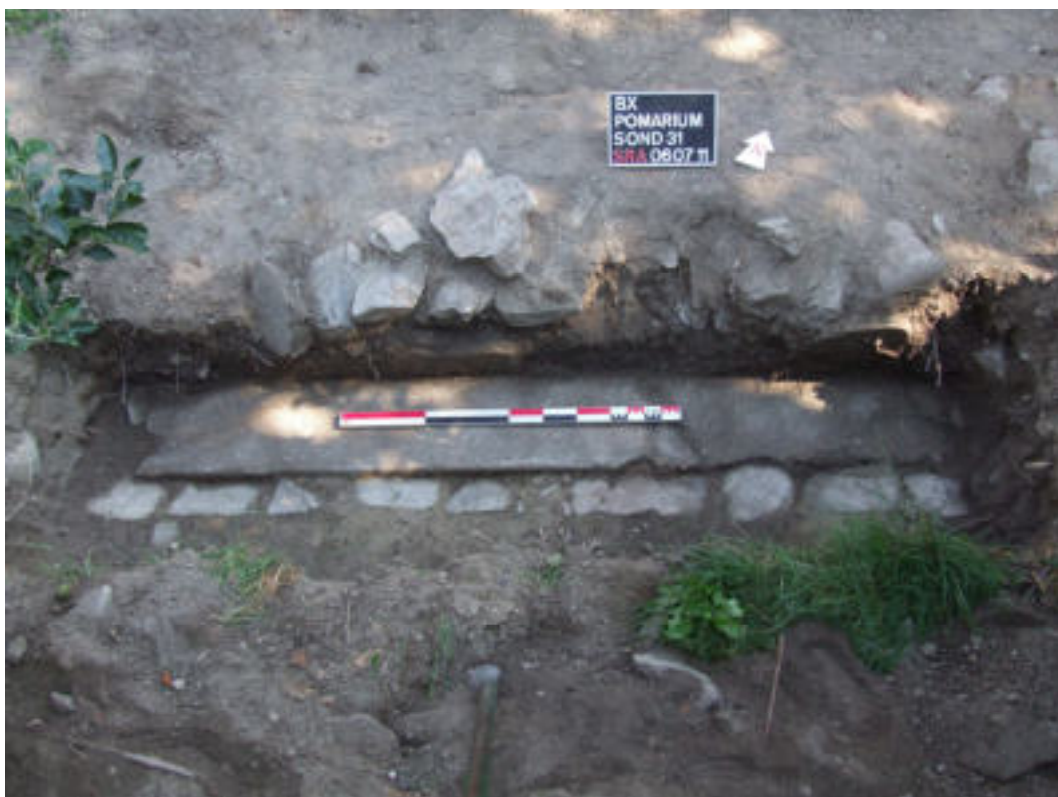
Abb. 3: Profil 31, Detail der unregelmäßigen Steine die neben dem Kanal gesetzt sind.

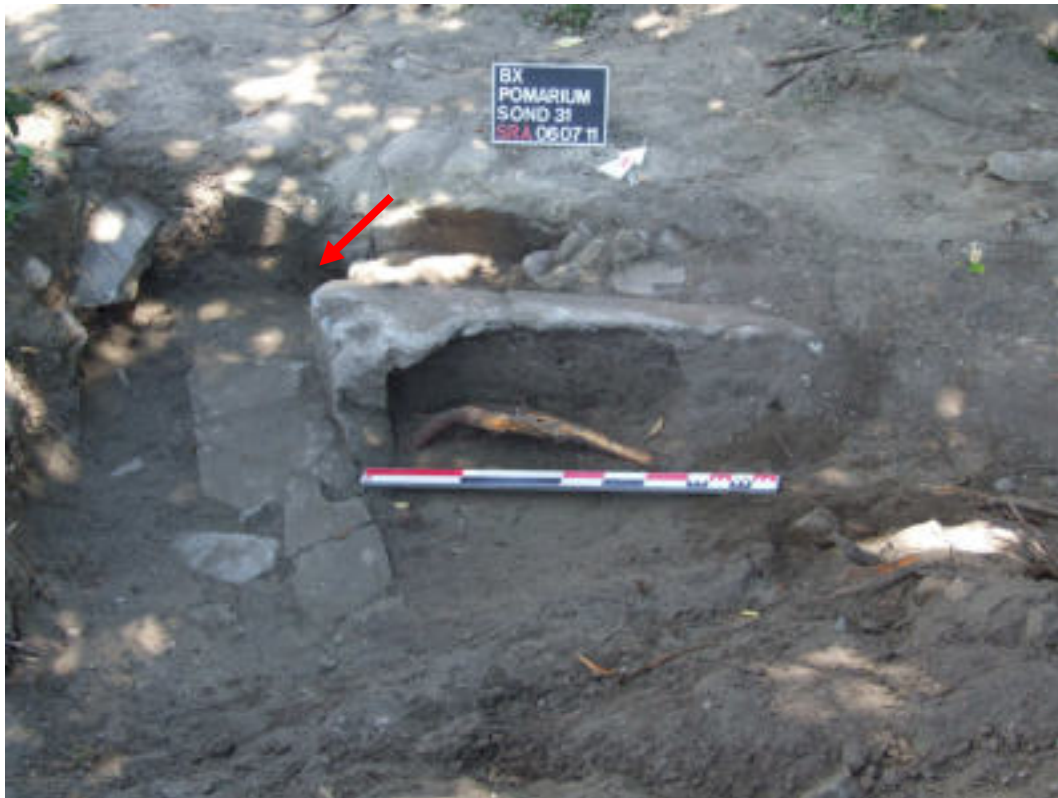
Abb.4: Profil 31, Detail der Kanalabzweigung, Es ist noch ein Scharnier aus Eisen vorhanden, welches dem Halt des Schiebers diente

Es wurden vier Stellen gefunden an denen der Kanal Richtung Süden umgelenkt wurde: in Profil 25 verläuft er im rechten Winkel Richtung Süden, in Profil 31 zweigt er in Richtung Nord/West-Süd/Ost ab. Hier ist noch ein Eisenscharnier zum Halt des Schiebers, mit Profil 17 bildet er einen rechten Winkel Richtung Süden, während sich in Profil 9 vermutlich ein anderer Schieber befand, der das Wasser in Richtung Nord/Ost-Süd/West umleitete.

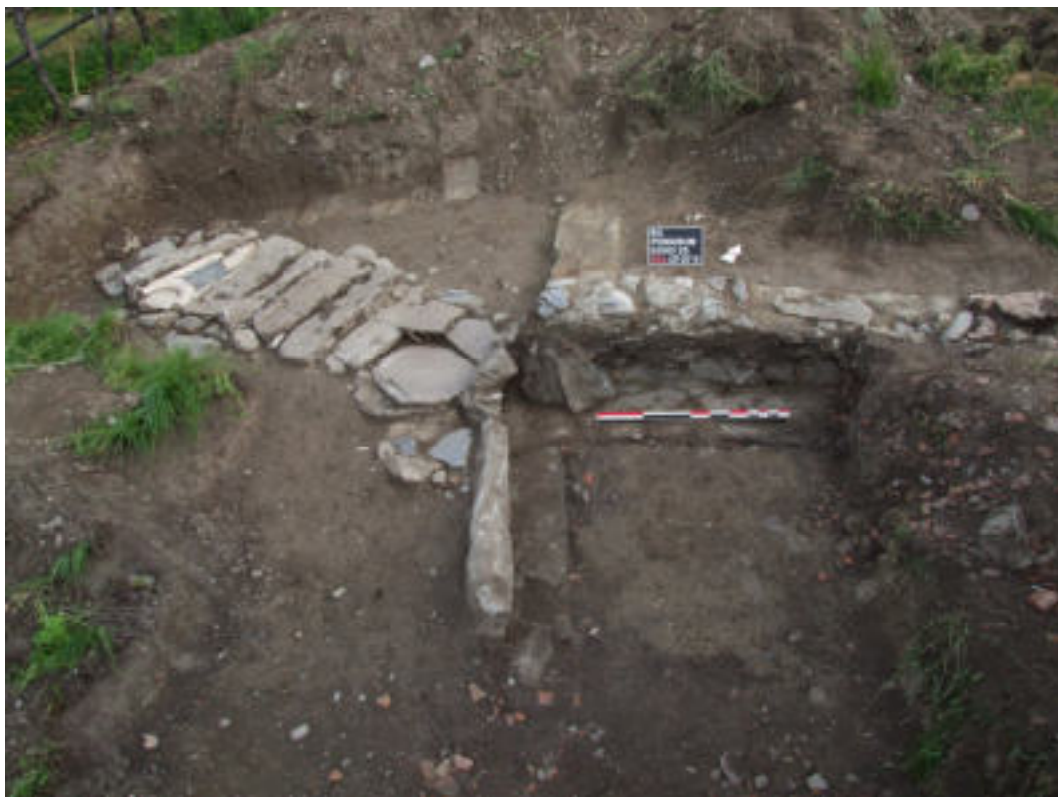
Abb. 5: Profil 25, Kanal mit Abzweigung und Abdeckung.

Profil 25 zeigt eine Abzweigung des Kanals in Richtung Nord-West. In diesem Fall hat sich eine Abdeckung aus großen Platten erhalten. Eine davon ist ein dekoratives Element aus Marmor, ein klares Beispiel von zweckmäßiger Wiederverwendung von Baumaterialien. Ein Teil des mit Platten abgedeckten Kanals kam auch bei Profil 21 zum Vorschein, freigelegt unmittelbar an der südlichen Begrenzungsmauer. In diesem Fall war die bauliche Struktur von einer Aufschüttung bedeckt.

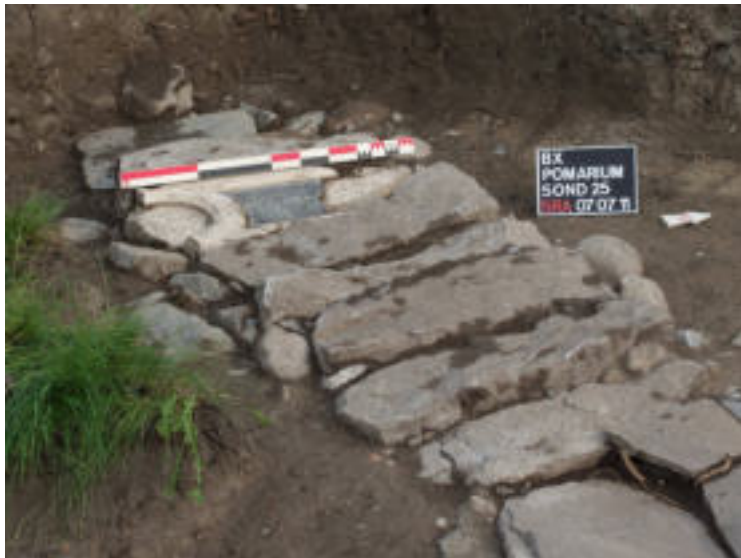
Abb. 6: Profil 25, Detail der Wasserkanalabdeckung

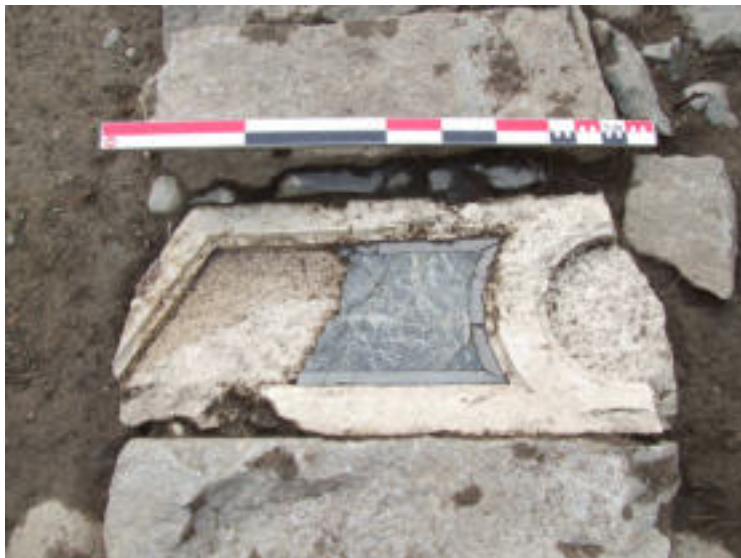
Abb. 7: Profil 25, Detail eines „recycling“ von Mauerteilen aus Marmor

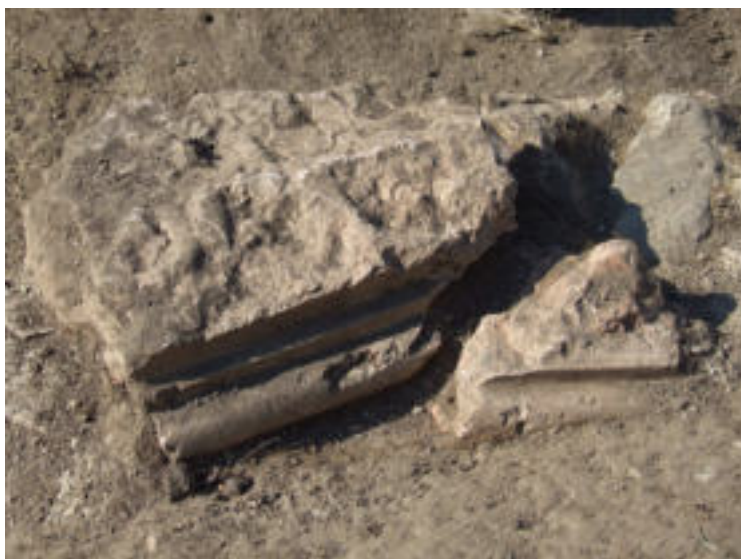
Abb. 8: Profil 31, Detail „recycling“ aus Marmor

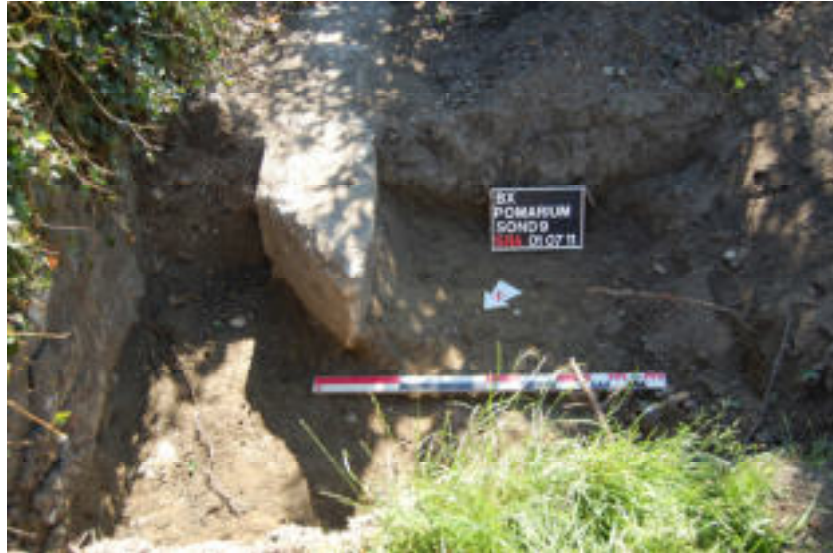
Abb. 9: Profil 9, Detail der Kanalabzweigung

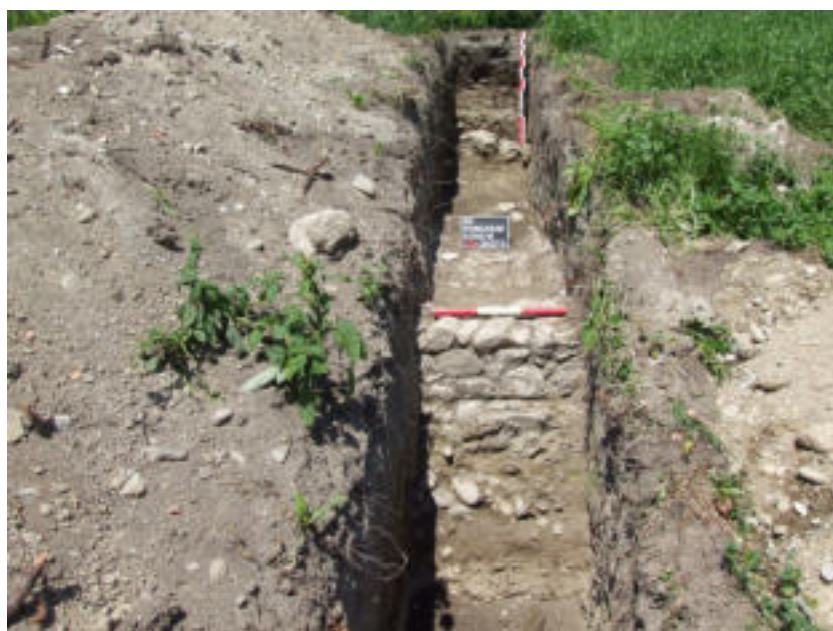
Eine ähnliche Struktur kam schon im Profil 16 vor (siehe Abbildung 10).

Abb. 10: Profil 16, Im Vordergrund die Mauerstruktur, seitlich davon jeweils eine Ansammlung von lockerem Steinmaterial und im Hintergrund ein weiteres Mauerwerk

In der Sondierung 16 befindet sich außer der oben erwähnten Struktur, eine weitere in ca. 4.00 m nördlicher Entfernung, ausgeführt mit unregelmäßig geformten Steinen in Trockenbauweise mit einer Breite von maximal 50 cm. Zwischen diesen zwei Mauerstrukturen befindet sich eine Kieselstein- und Kalkansammlung, die nicht untersucht wurde. Diese könnte sowohl ein Mauerwerk als auch ein Kieselbelag gewesen sein (vgl. Abb. 10).

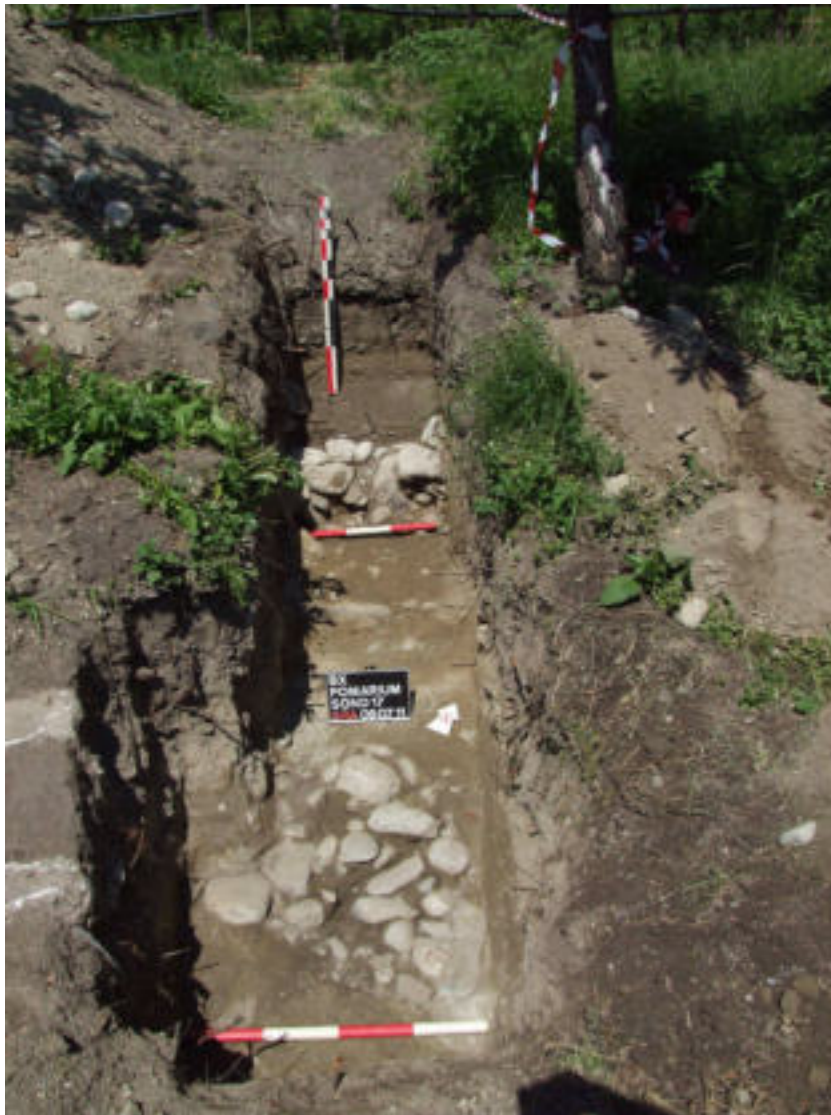
Interessant ist im Profil 17, dass etwa 2 m nördlich des Kanals eine Trockenmauerstruktur die in Ost/West-Richtung verläuft gefunden wurde. Sie wurde aus unregelmäßigen Steinen (20-30 cm) gefertigt und war komplett mit Erdmaterial überdeckt. Sie hielt die dahinter befindlichen Anschwemmsande auf. Daraus lässt sich schließen, dass die Mauer älter ist als der Kanal.

Abb.11: Profil 17, Kieselanhäufungen und im Hintergrund Teile der Mauerstruktur

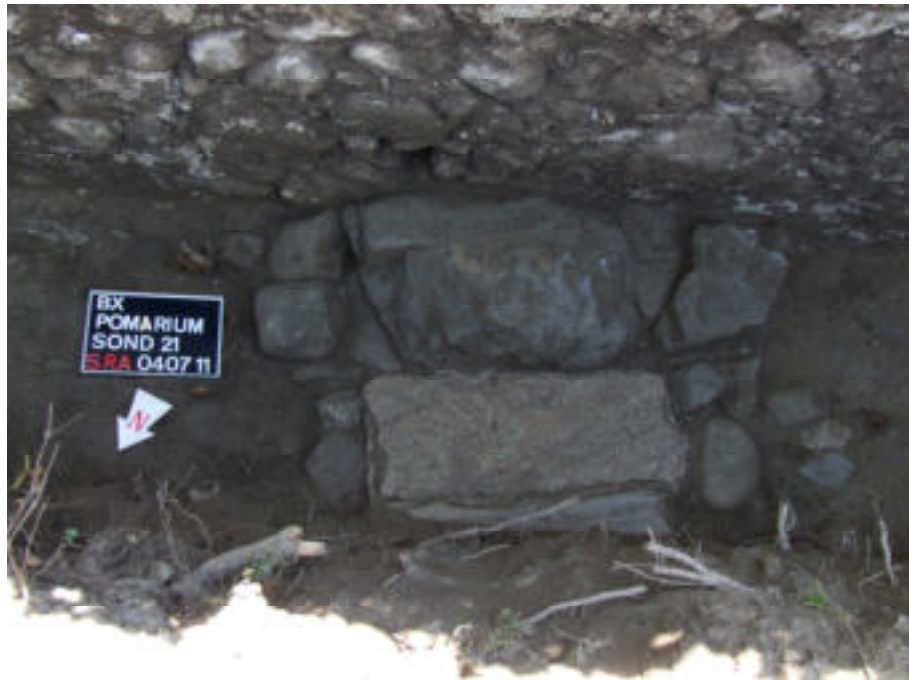
Abb. 12. Profil 21, Detail der Kanalabdeckung mit Platten, siehe auch Profil 25

Bauweise: große Platten (70 x 30 cm) bedecken den zentralen Teil des Kanals, während an den Seiten rundliche Steine mit einer Größe von 20-30 cm sichtbar sind. Auch dieser Kanal hat eine Ausrichtung von Nord/West nach Süd-Ost.

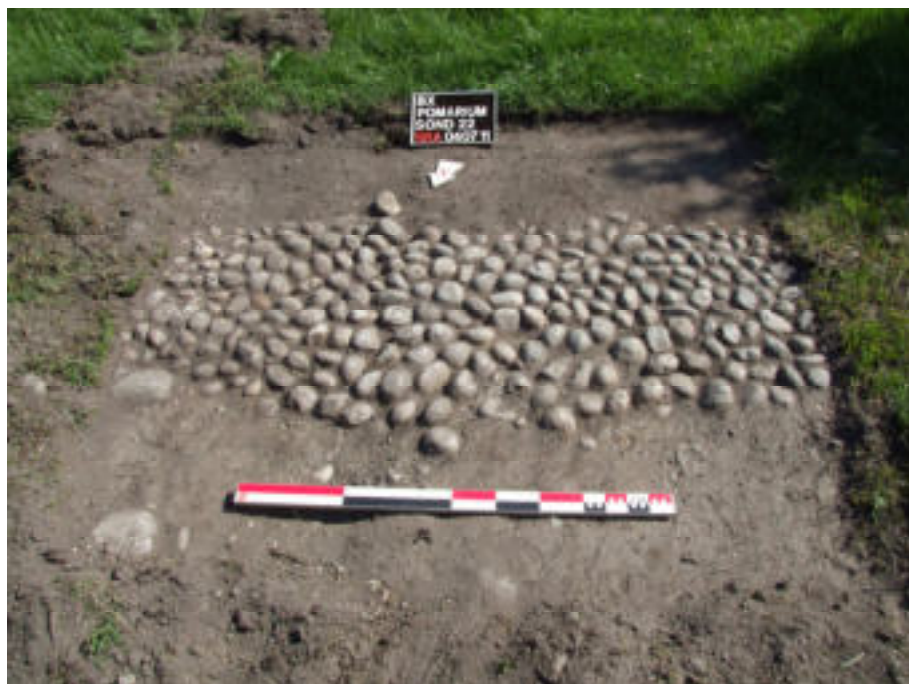
Ebenfalls im Süden sind schon an der Oberfläche größere Relikte eines Rundkieselbelags (vermutlich ein Weg) mit Ausrichtung Ost-West sichtbar. Die freigelegte Fläche hat eine maximale Breite von 1,5 m, war aber wahrscheinlich breiter, da die Ränder nicht regelmäßig sind.

Abb. 13: Profil 22, Rundkieselbelag

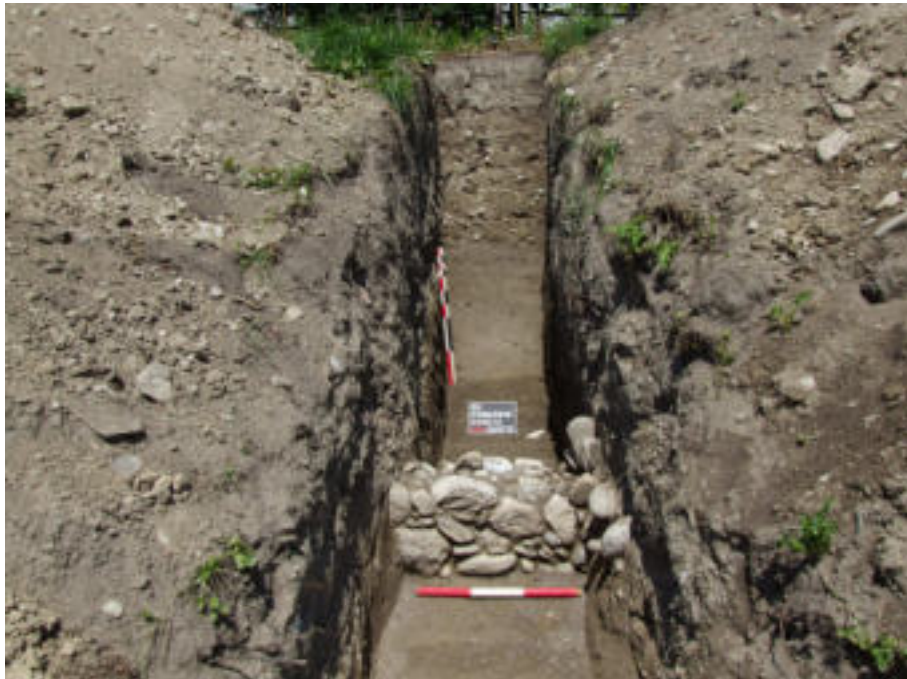
Diese verläuft in Ost-West-Richtung und besteht aus unregelmäßigen Steinen, die mit Kalkmörtel zusammengehalten sind. Als Füllungen der Hohlräume wurden Ziegelbruchstücke und Kieselsteine kleineren Ausmaßes verwendet.

Fig. 14: Profil 12, Mauerstruktur

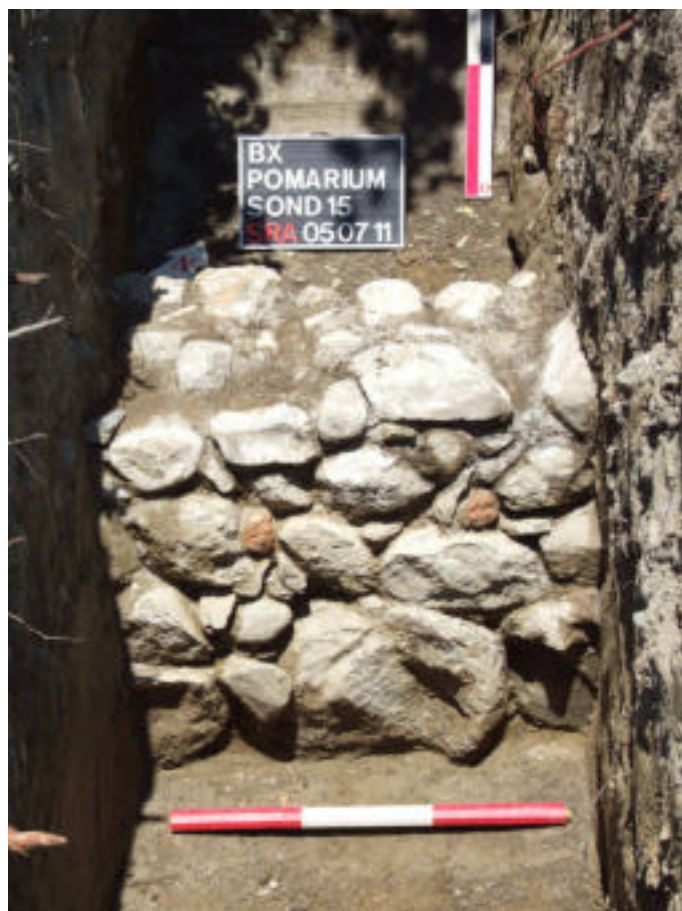
Fig. 15: Profil 15 Detail der Mauerstruktur, in der die Ziegelbruchstücke gut sichtbar sind

Diese 50 cm breite und hohe Struktur ist sauber gefertigt und gut erhalten.

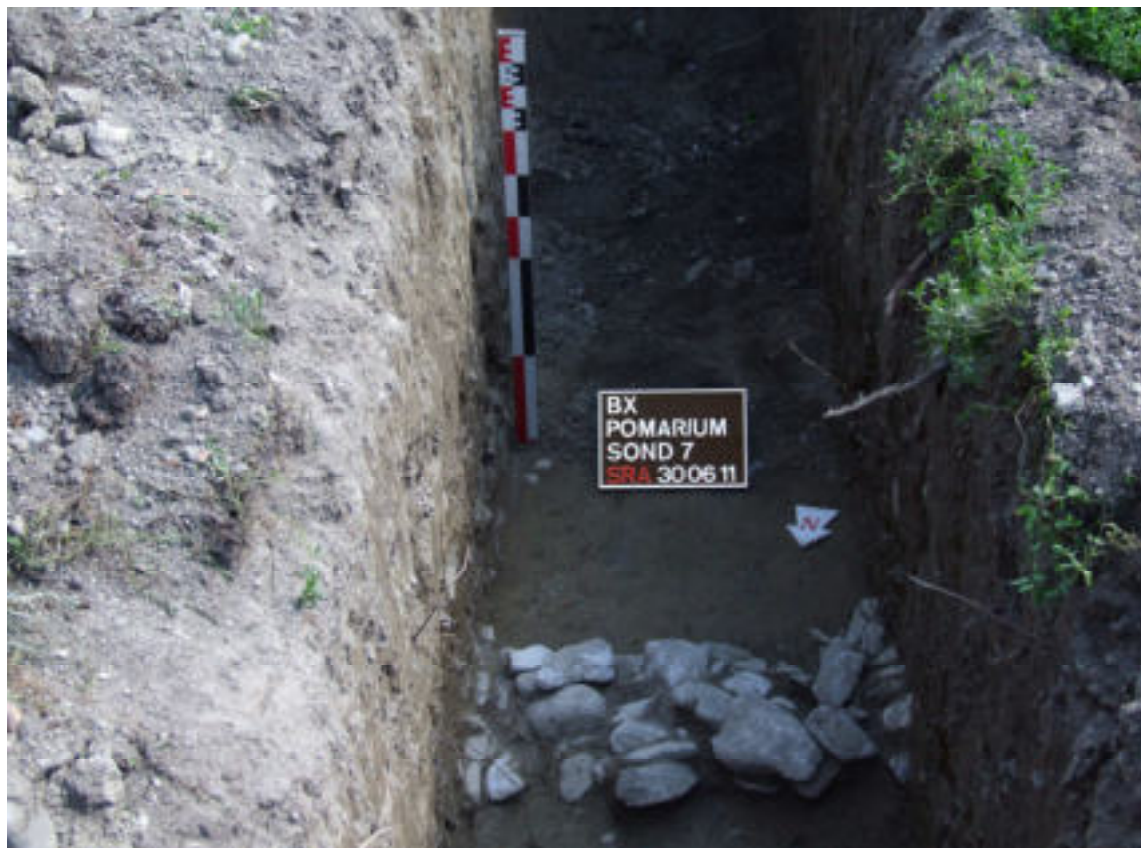
Abb. 16: Profil 7, Detail der Mauer, leider in einem schlechten Zustand

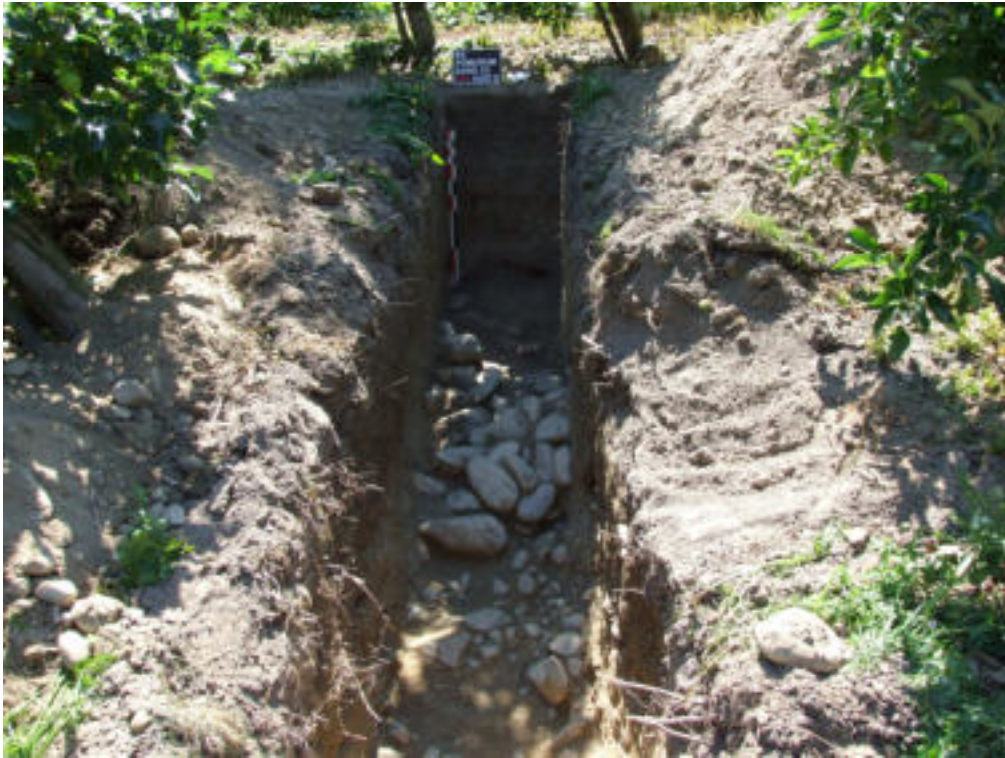
In einer Sondierung im süd-östlichen Bereich des Pomariums ist ein Mauerwerk gefunden worden, das mit Kieseln, ohne Bindemittel in einer Ausrichtung Nord/West-Süd/Ost, gebaut wurde. Es war mit Anschwemmschlamm bedeckt. Die Baustruktur und die Schichtung lassen auf sehr alte Datierung schließen (möglicherweise Eisenzeit?).

Abb. 17: Profil 23, Mauerstruktur in alter Machart

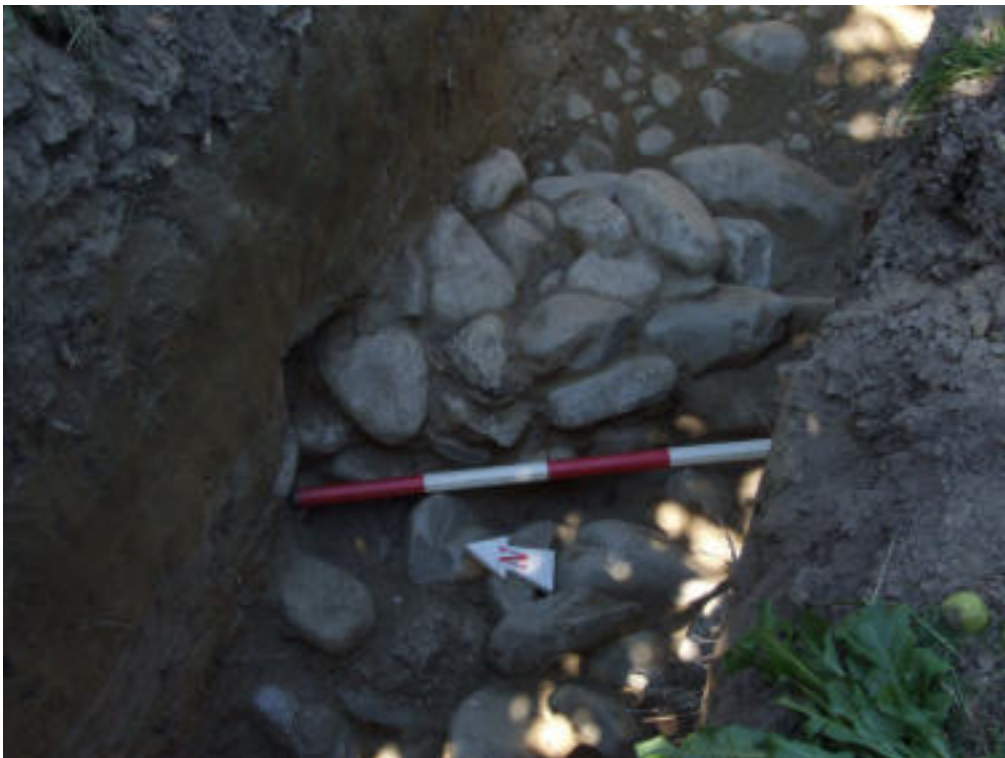
Abb. 18: Profil 23, Detail der Mauerstruktur

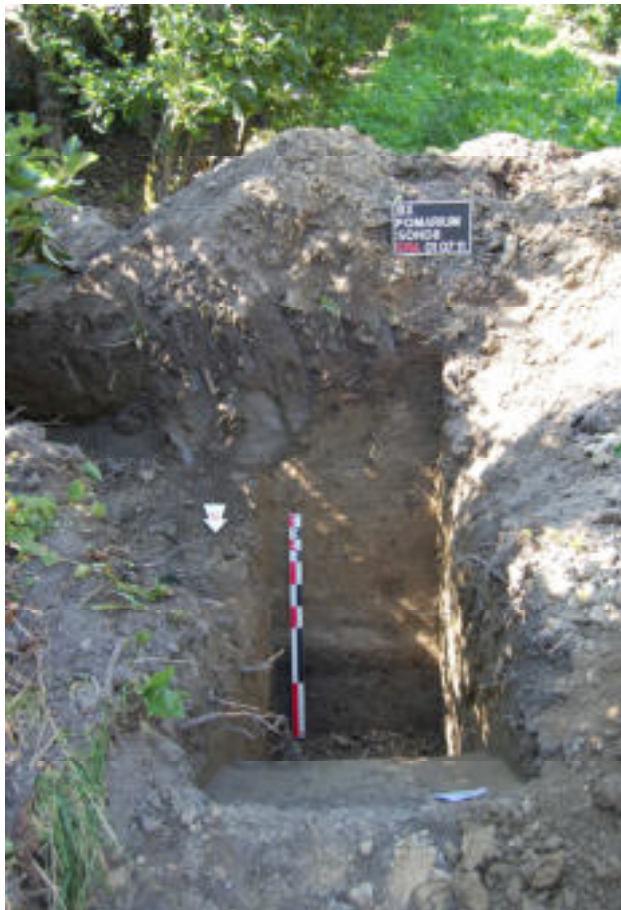
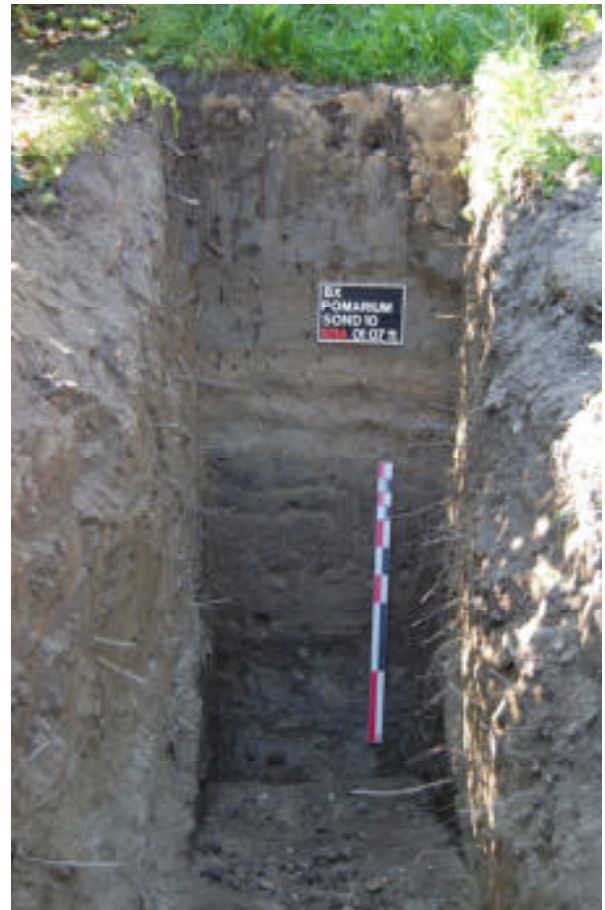
In den Profilen 8 und 10, im nordöstlichen Bereich des Pomariums, sind die Ebenen der Sandanschwemmungen abgesunken. Unterhalb davon befindet sich in beiden Profilen eine Schicht aus schwarzem, vorwiegend organischem Material mit Fragmenten von Kohle und Keramikresten in Brösel sowie Bruchstücken, die der Eisenzeit zuzuordnen sind. Diese Ebenen befinden sich in ca. 2.00 m Tiefe unter dem Geländeniveau und sind mit Sicherheit als begangene Ebenen oder Wege zu interpretieren – also ein ehemaliges Oberflächenniveau.

Abb. 19-20, Profil 8 und 10, schwarze organische Schicht, mit Siedlungsspuren in der Luco-Keramik vorhanden ist

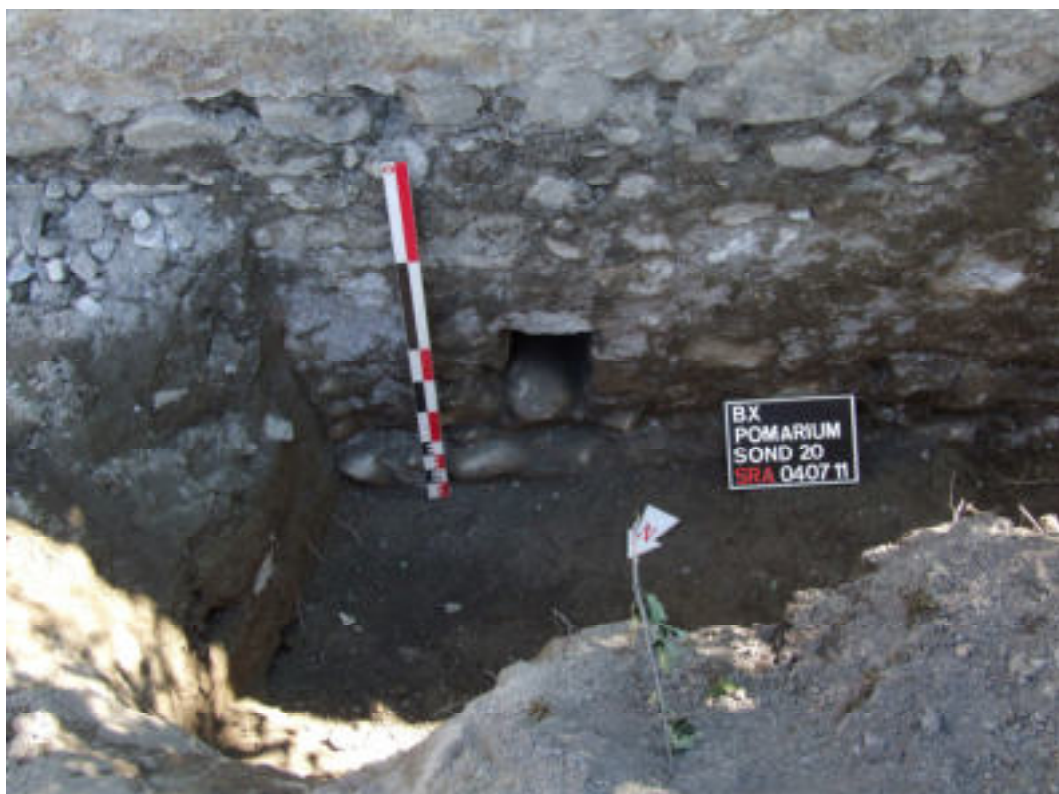
Abb. 21: Profil 20, Detail der Öffnung in der südlichen Begrenzungsmauer - wahrscheinlich hatte sie eine strukturelle Funktion

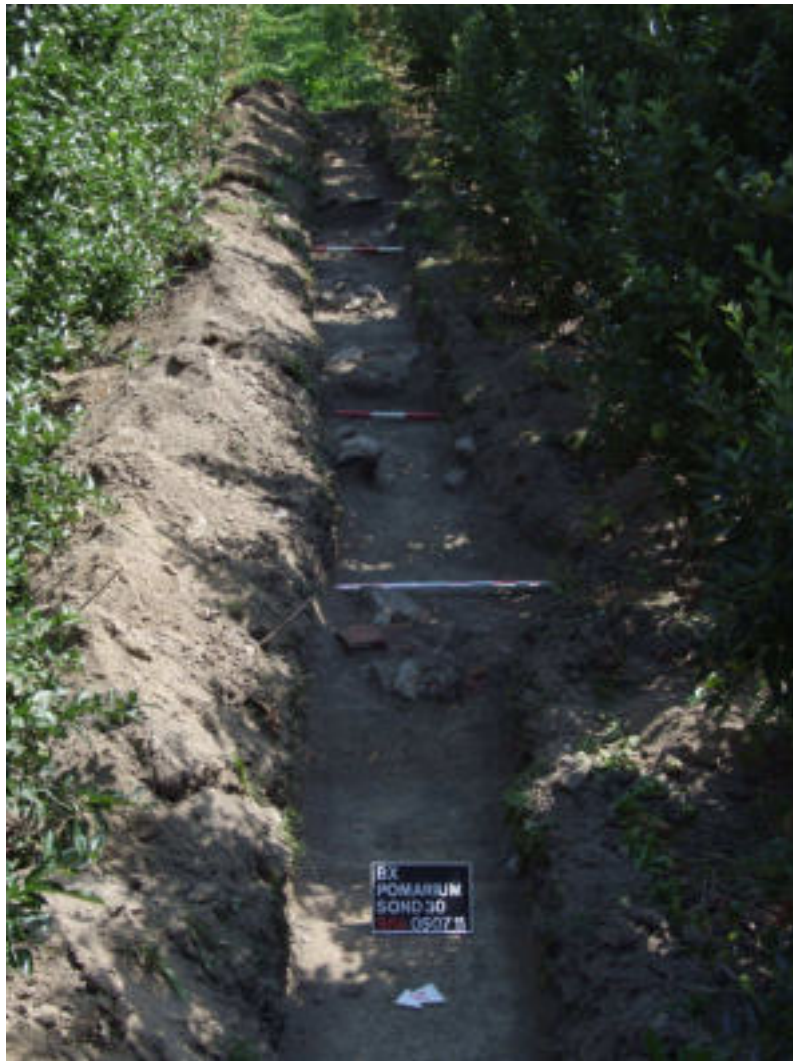
Abb. 22: Profil 30, Detail mit verschiedenen Pfahllöchern von einem früheren Gebäude stammend, ausgekleidet mit Bruchsteinen

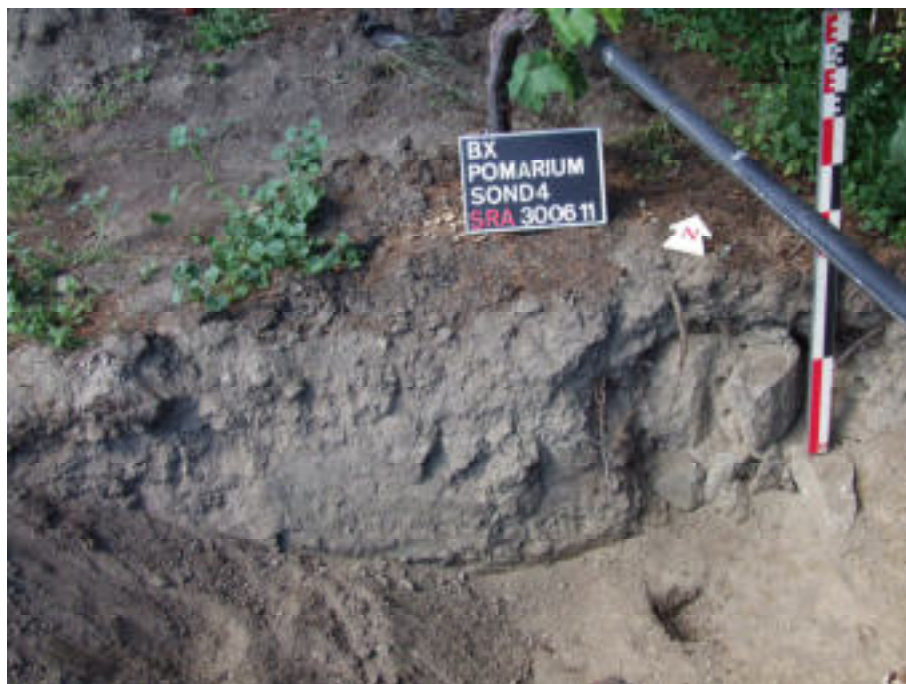
Abb. 23: Profil 4, Detail Pfahlloch im Schnitt.

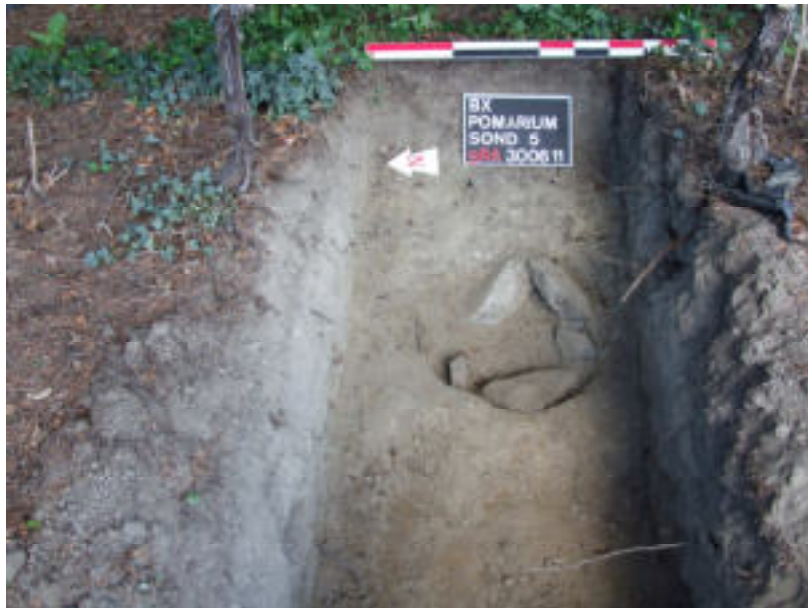
Abb. 24: Profil 5, Detail Pfahlloch.
