## Die Umfahrung von Kiens:

Erfahrungen beim Tunnelvortrieb in heterogenen Bodenverhältnissen in einem urbanisierten Umfeld

## La circonvallazione di Chienes:

30.01.2026 Geoalp 2026

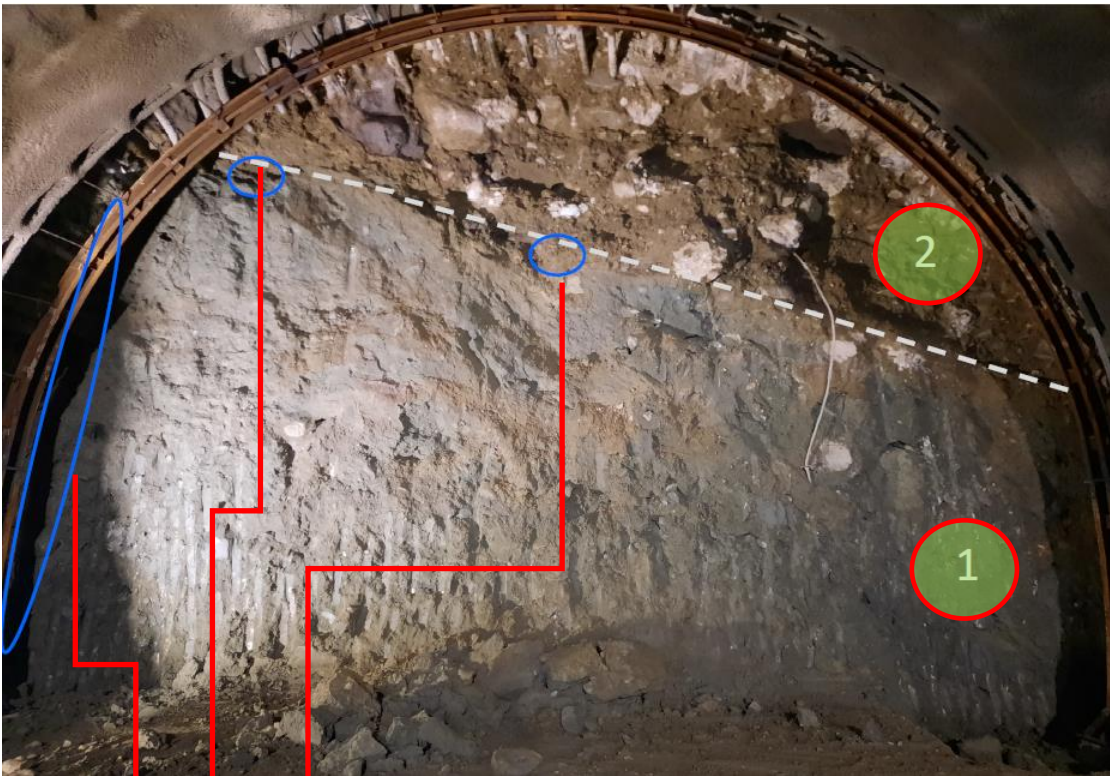
Sickerwasser  
Acqua di infiltrazione

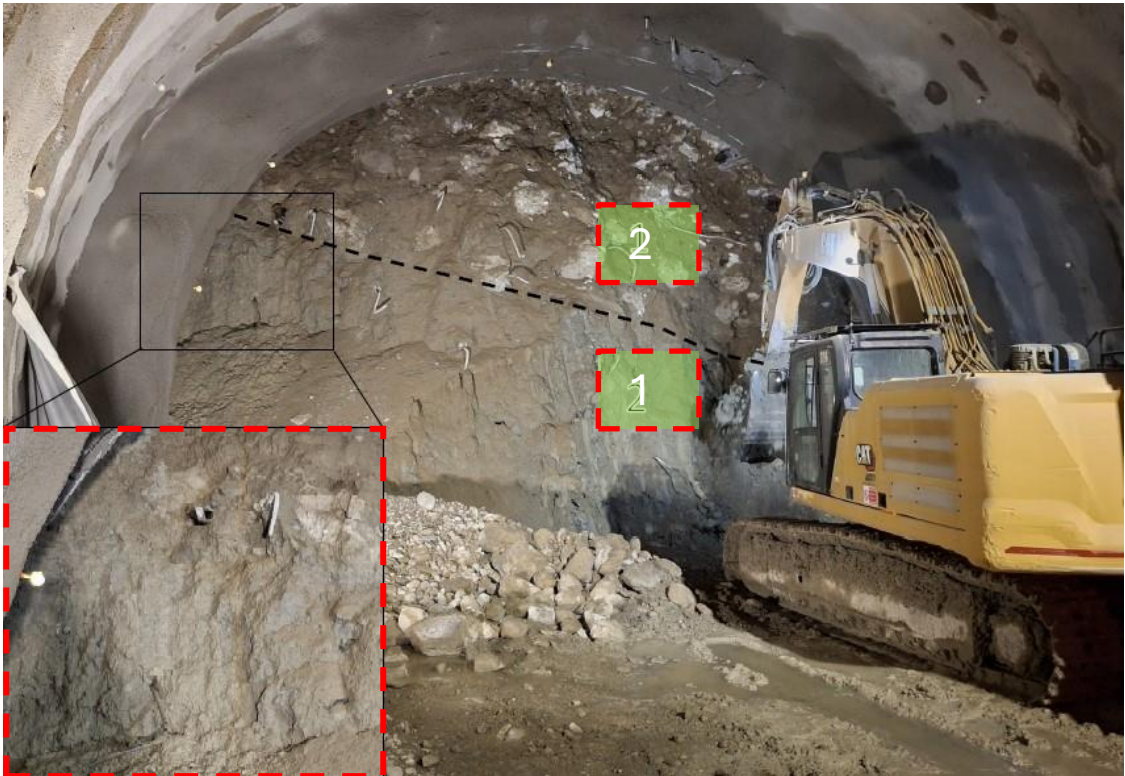
Grundmoräne - Konsistenzverlust  
Morena di fondo - perdita di consistenza

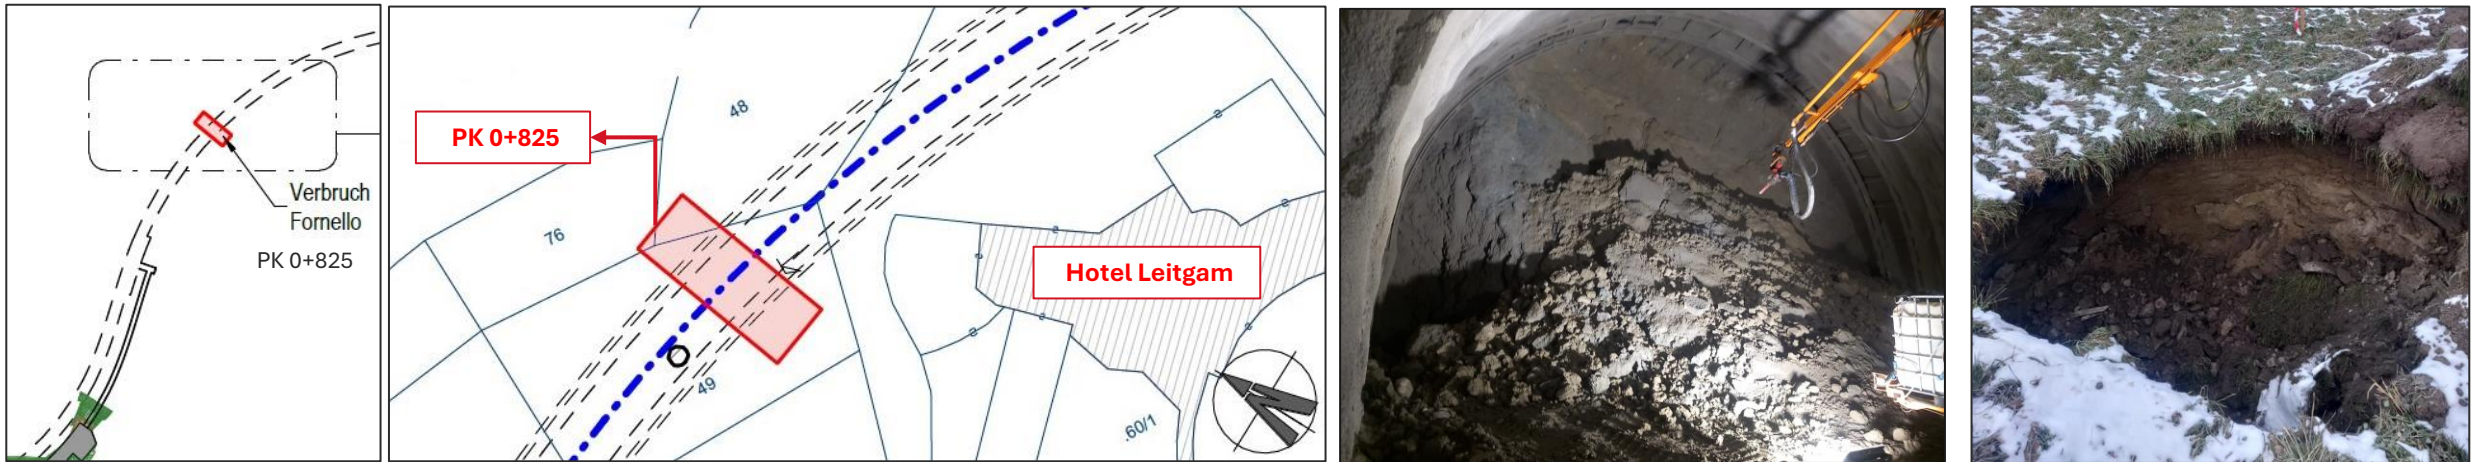
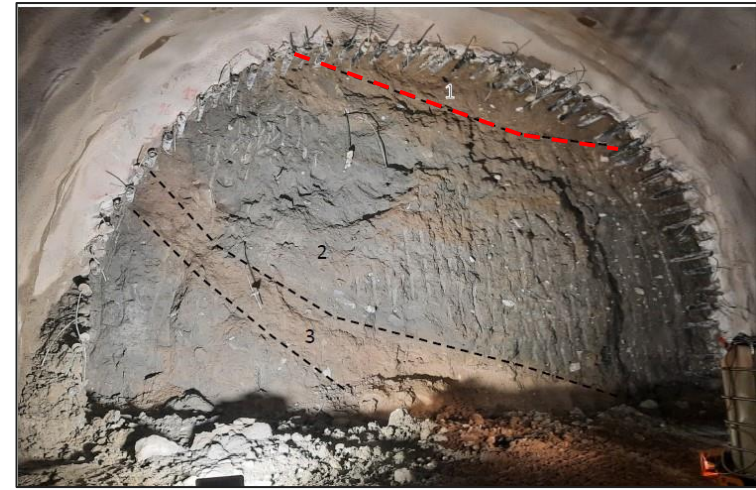
PK 0+816

11.12.2024 - Plötzliches Abfallen des bestehenden Moränenhorizonts PK 0+825 - Repentino abbassamento orizzonte morenico a PK 0+825

- Bodenaustrag im Firstbereich  
Rilascio di terreno in chiave di calotta (30m³)
- Entspannung des darüberliegenden Bodens  
Detensionamento terreno soprastante
- Bildung eines Kraters auf Geländeniveau  
Formazione di un cratere a piano campagna (DN = 3m ; H = 2m)
