# Murereignisse Gschnitztal 2025

## Ereignisanalyse

Dr. Johannes Kammerlander  
Benedikt Rieder, MSc.  
Wildbach- und Lawinenverbauung  
Bozen, Datum 30.01.2026

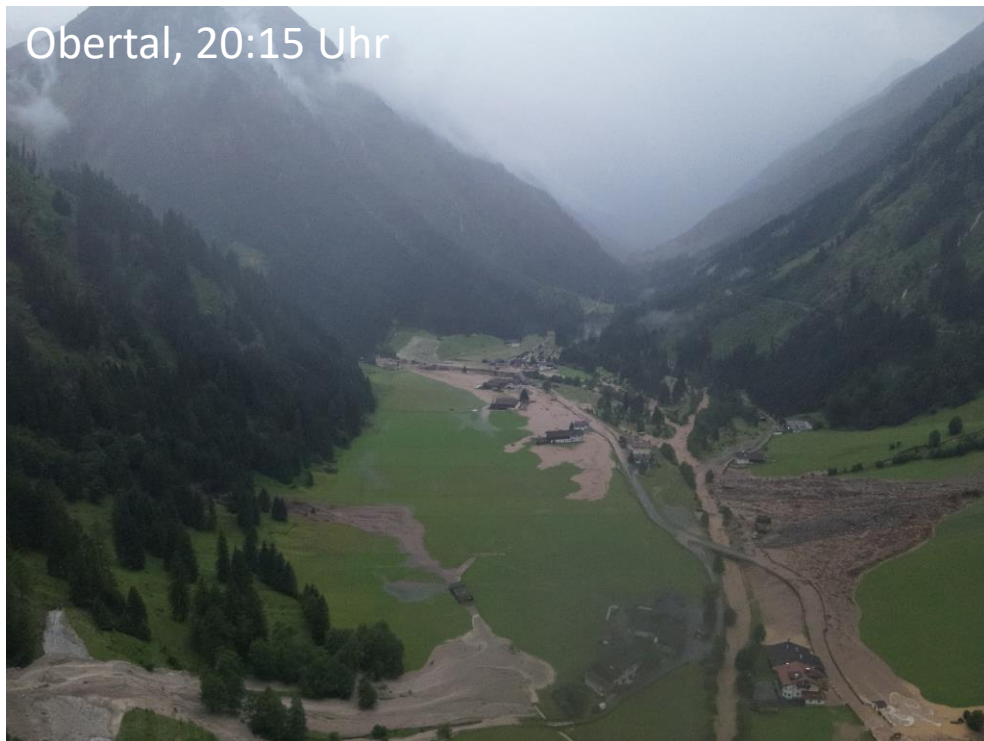
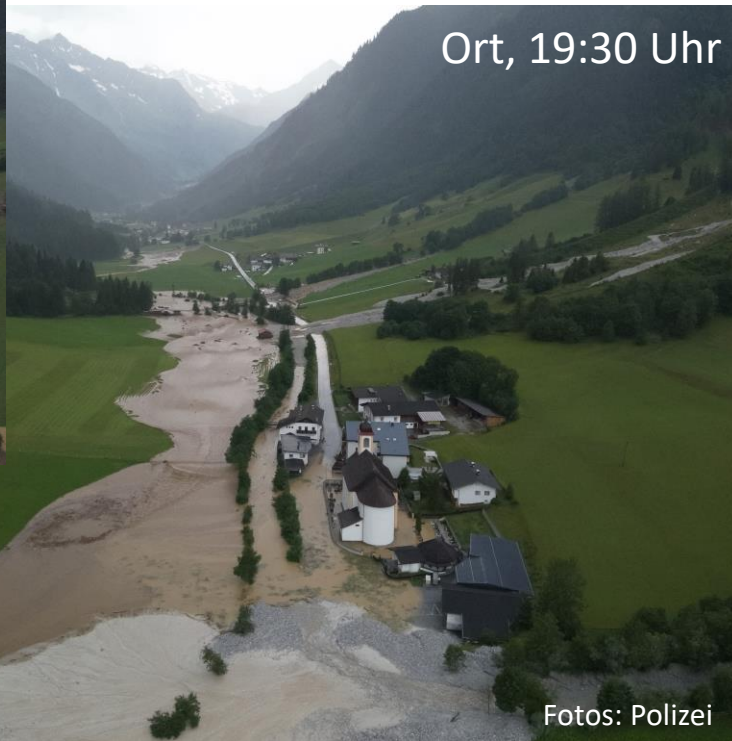
Obertal, 20:15 Uhr

Ort, 19:30 Uhr

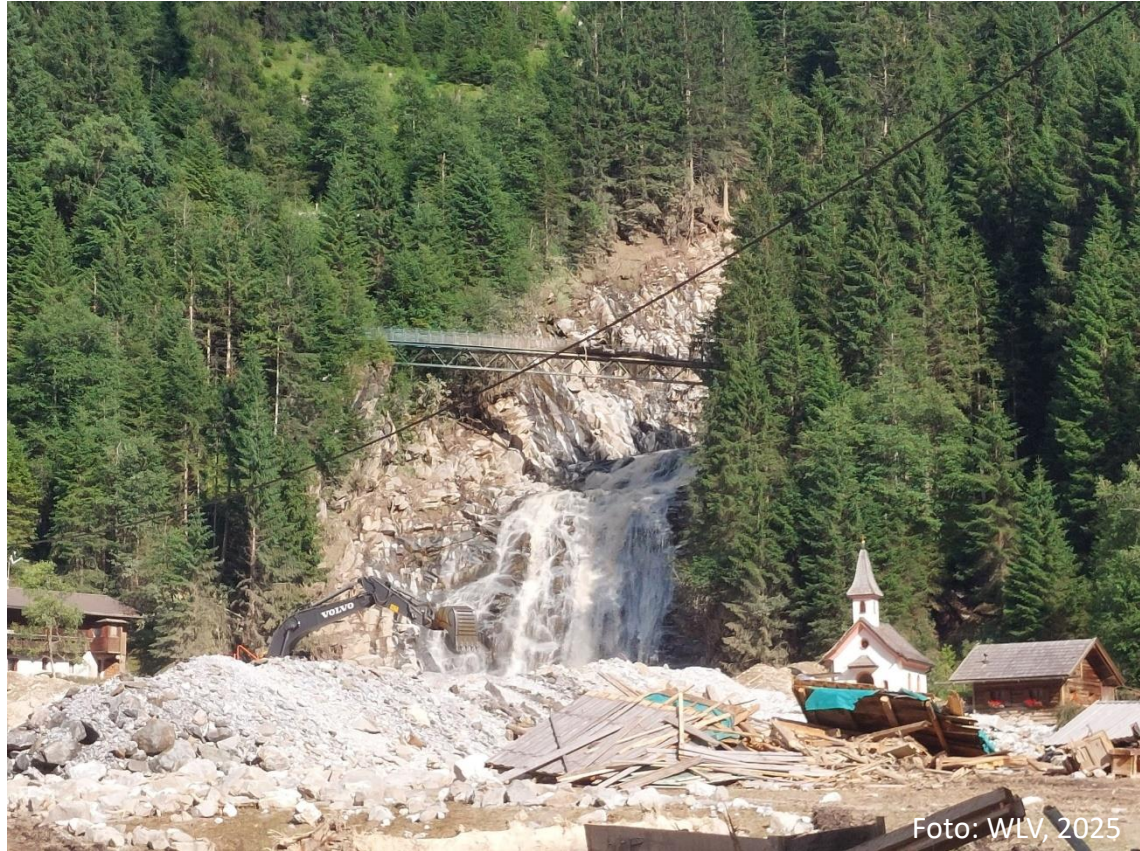
## Querschnitt

- 70-140m<sup>2</sup>

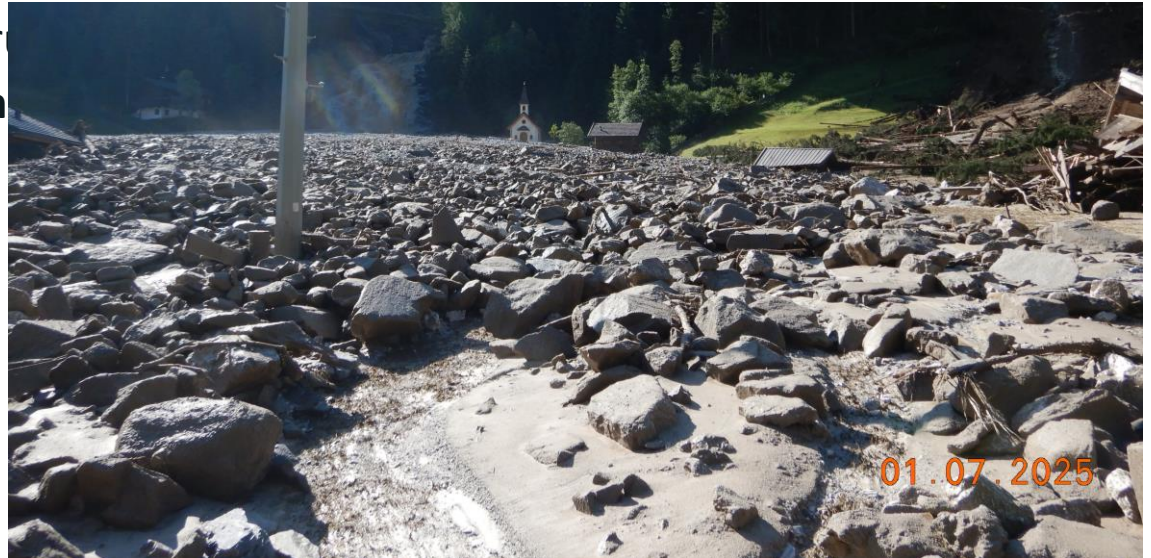
- Hochwasser mit knapp 30-40 m<sup>3</sup>/s
- Kurze Murspitze mit ca. 300m<sup>3</sup>/s → 8mal größer als Hochwasser
- 38.000 m<sup>3</sup> Geschiebeablagerung bestehend aus **Gneisblöcken**

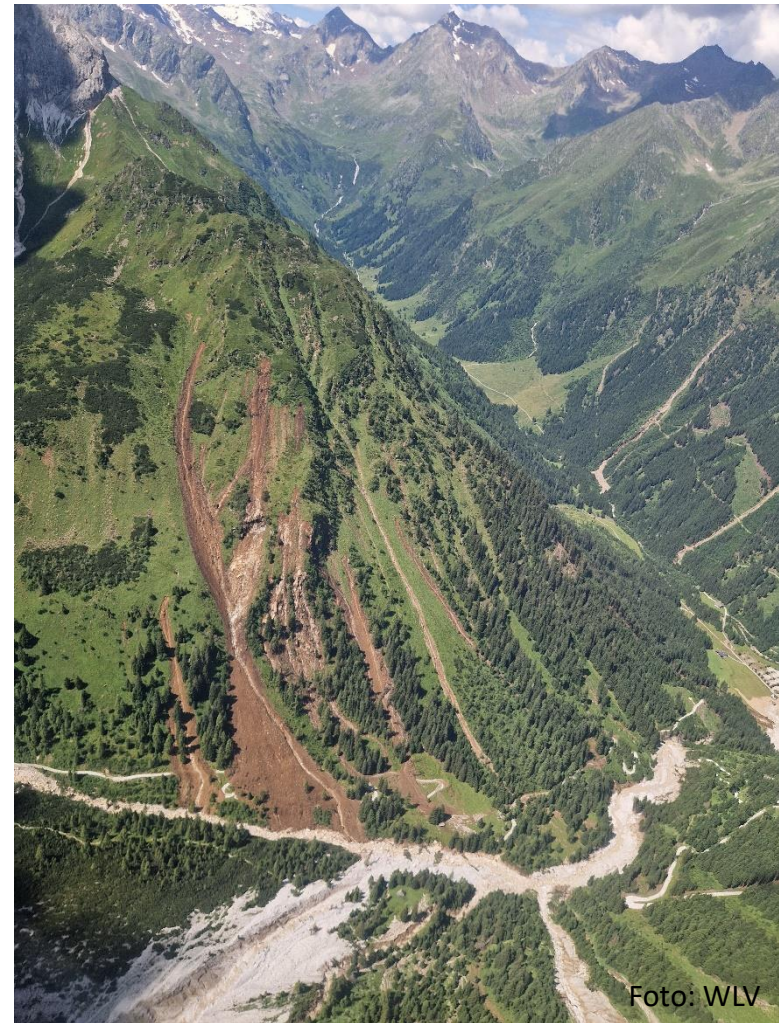
- Rechte Talseite im Kalk
- Linke Talseite im Urgestein (Gneis)
  - Oberflächennahe Translationsrutschungen  
(infolge Porenwasserüberdruck)  
→ Hangmuren
  - Vermutlich eher schneller Prozess  
→ Auslöser des Murschwalls

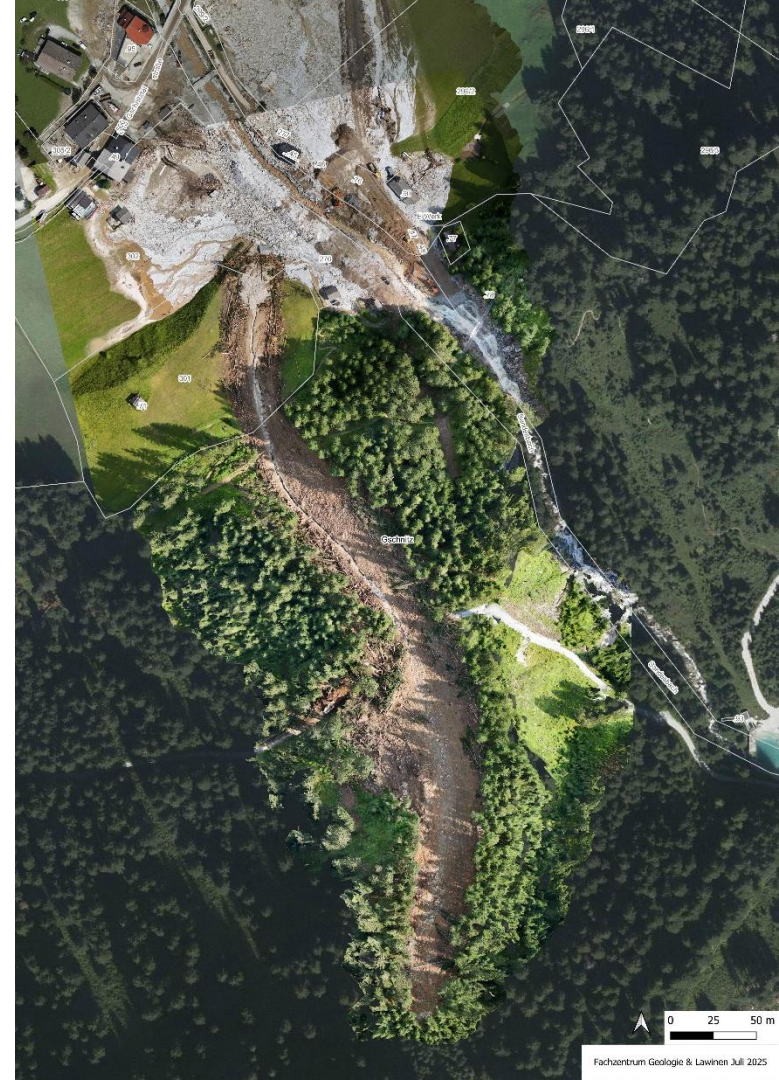
- Begehung & Befliegung am 03.07.2025
- Orographisch links des Sandesbaches
- Augenzeuge: Rutschmasse bewegte sich mit teils senkrecht stehenden Bäumen talwärts

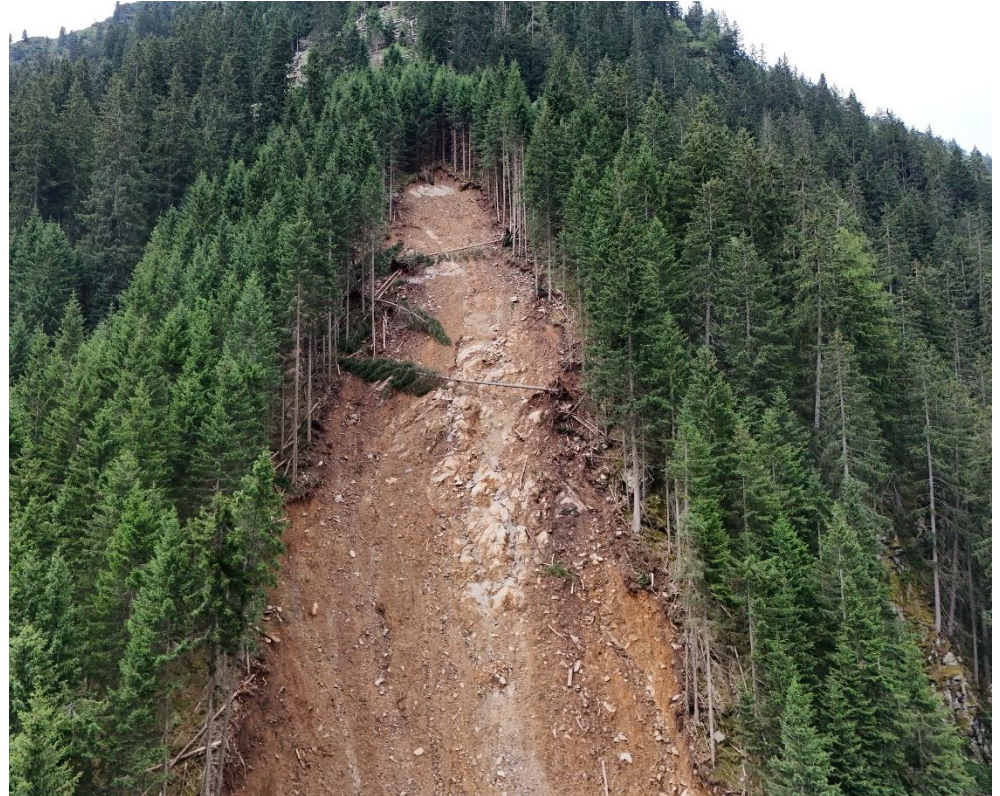
- Rutschung im Lockermaterial
- Festgestein bildet Stauer
- Keine Schäden im Siedlungsraum
- Überlagerung Forstweg
- Gemischtkörniges, inhomogenes Lockermaterial

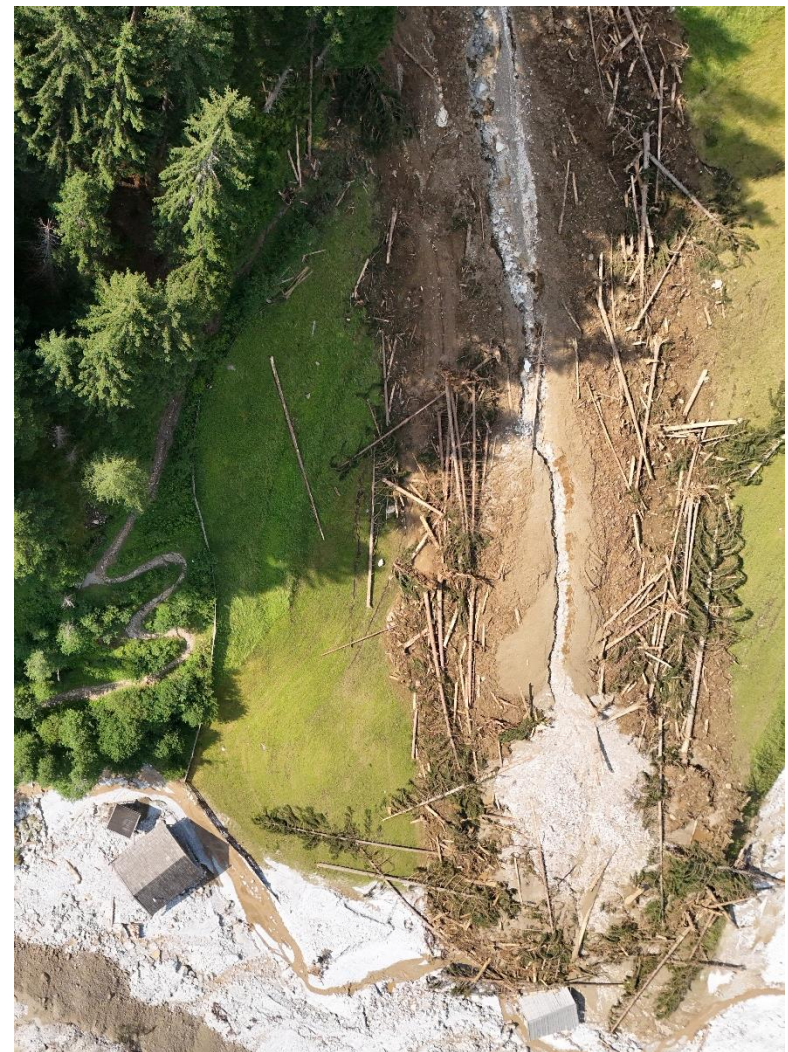
- Translationsrutschung
  - L: 140m; B: 35m; H: 1,5m
  - Volumina Translationsrutschung: 7350m<sup>3</sup>
- Durch Hangmure zusätzliche Aufnahme von Lockermaterial

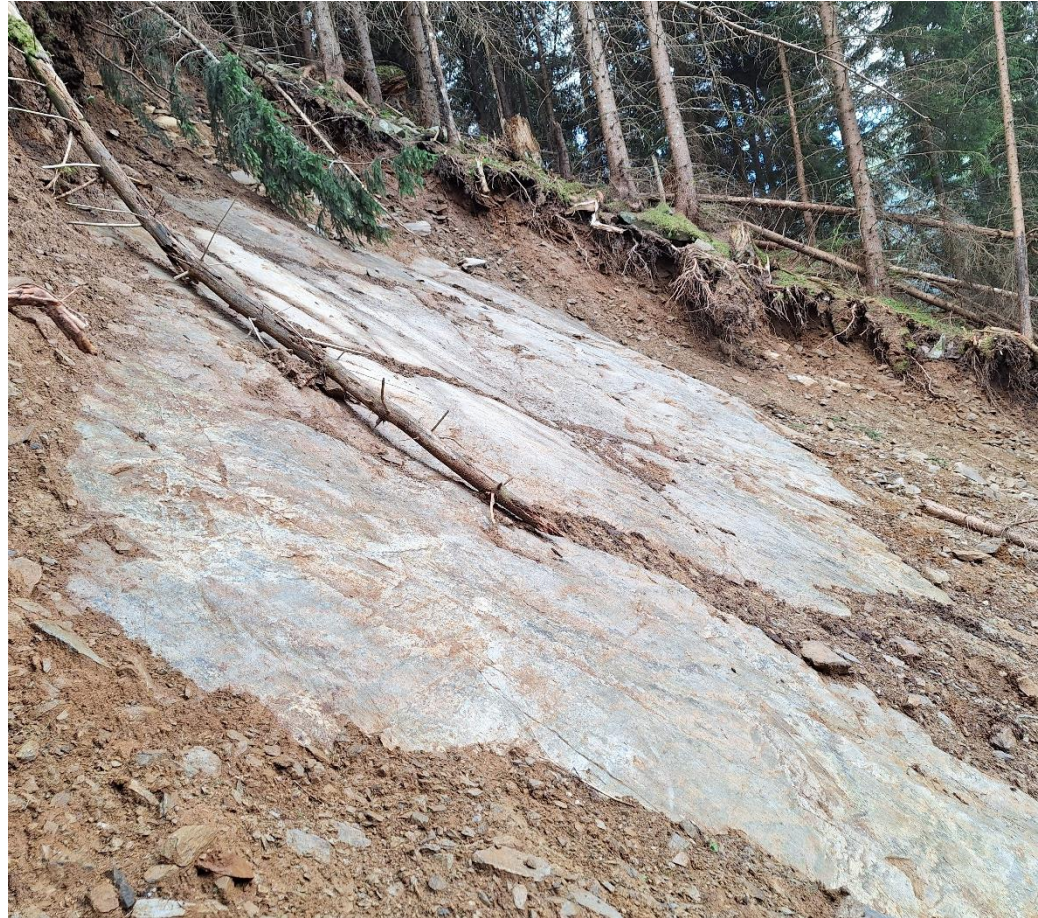
## Basis der Rutschung

- Anriss der Rutschung: 1565 m.ü.A
- Freilegung des Festgesteins bis ca. 1430 m.ü.A
- Biotit-Plagioklasgneis
- Hangparallele Gleitfläche mit  $42^\circ$

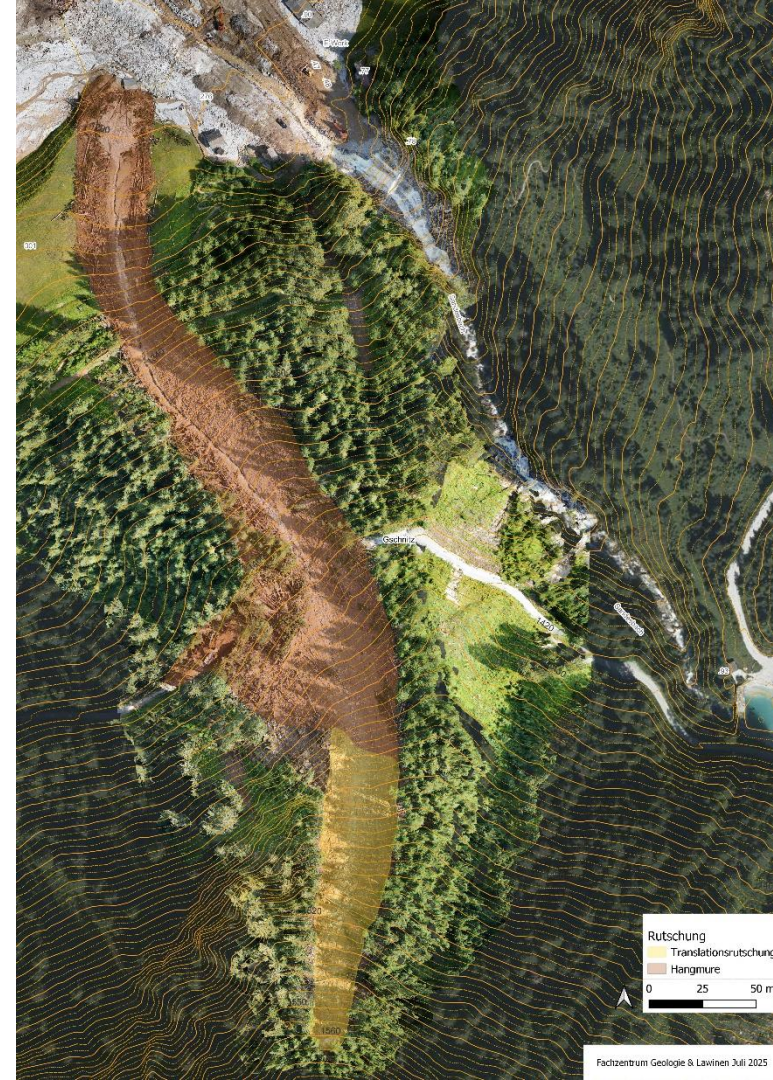
- Auslösung: Porenwasserüberdruck
  - Festgestein fungiert als Stauer
- Initialprozess: Translationsrutschung
  - Gleitfläche durch Fels vorgegeben
  - Rutschung planar und geradlinig
- Seichte Rutschung mit hohem Wassergehalt

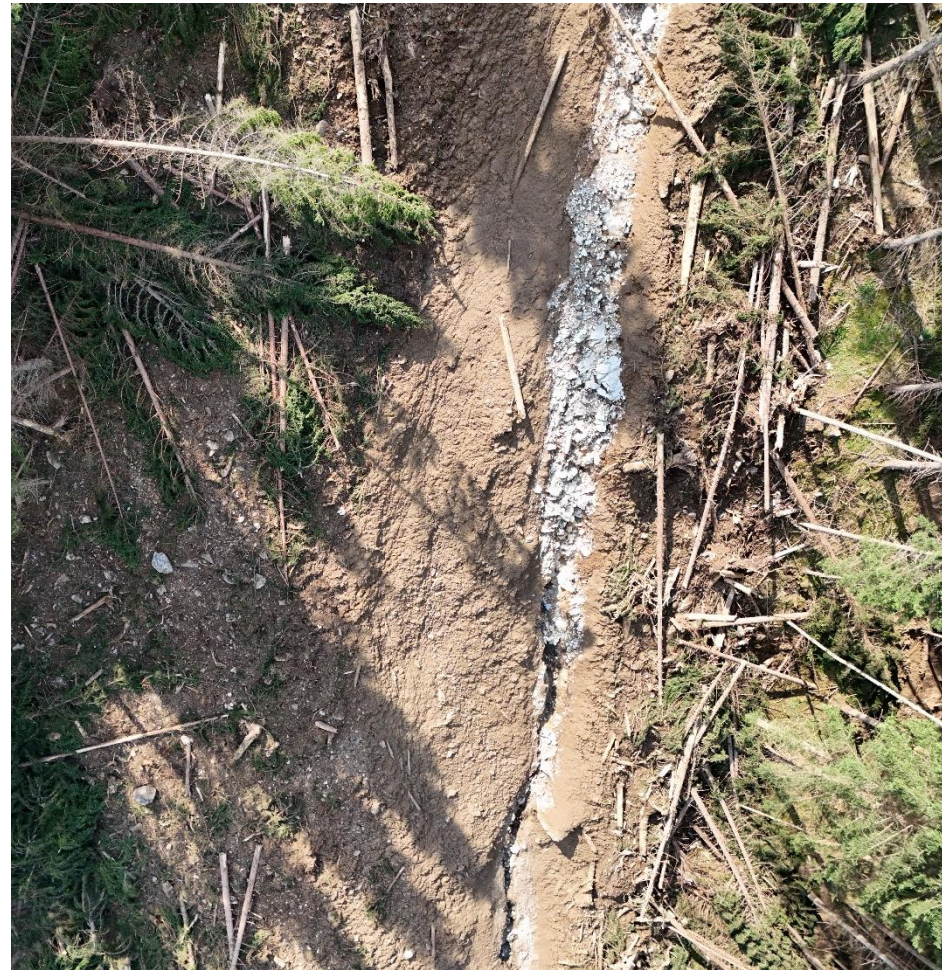
- Sekundärprozess: hoher Wassergehalt führt zur Verflüssigung des Lockermaterials
  - Entstehung Hangmure
  - Zunahme an Volumen
  - Ablagerung der Hangmure auf Mähwiese

- Aufforstung unterhalb Forstweg → Erhöhung Stabilisation durch Wurzelkohäsion
- Keine Umsetzung von Technischen Maßnahmen (Hangbewehrungen, Drainagen)

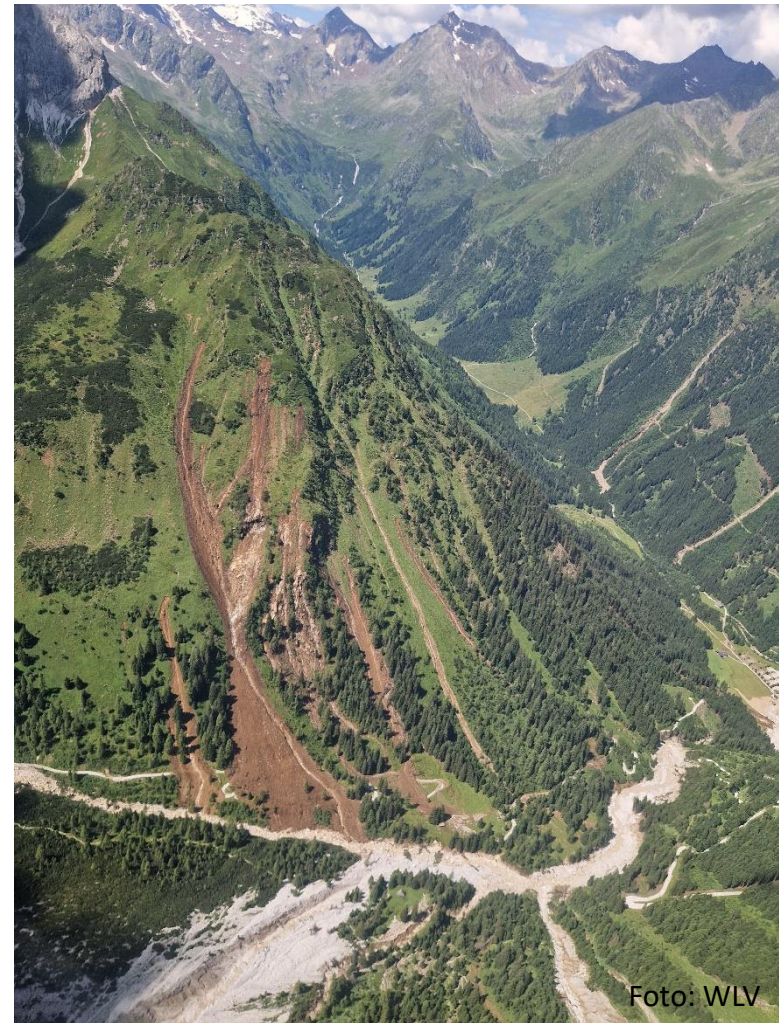
- Vermutlich Prozessverkettung
  - Hochwasserführung
  - Starker Sedimenteintrag aus den Schutthalden
  - Hangprozesse/Hangmuren lösen Murschwall aus

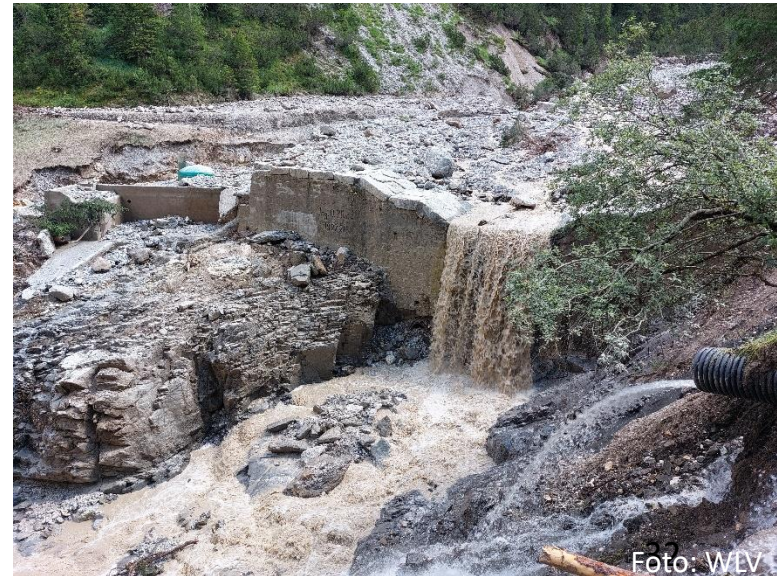
- Konsolidierungssperre mit Verlandungsraum
  - Baujahre 1927-28, laufende Instandhaltungen
- Unterlaufausbauten
- Ereignis 2025 war Überlastfall
  - Sperre hat standgehalten, aber eingeschränkte Schutzwirkung
  - Unterlaufgerinne war zu klein (wegen Kegelbildung)
