# CENTRO PROVE AISICO

## RAPPORTO DI PROVA n° 917 CRASH TEST REPORT #

**Tipologia prova:** Veicolo leggero – TB11  
(Test type) Light vehicle – TB11

**Tipologia barriera:** Barriera di sicurezza bordo lat. cl. N2 mod. PAB N2 T2  
(Test item) N2 safety barrier for side edge mod. PAB N2 T2

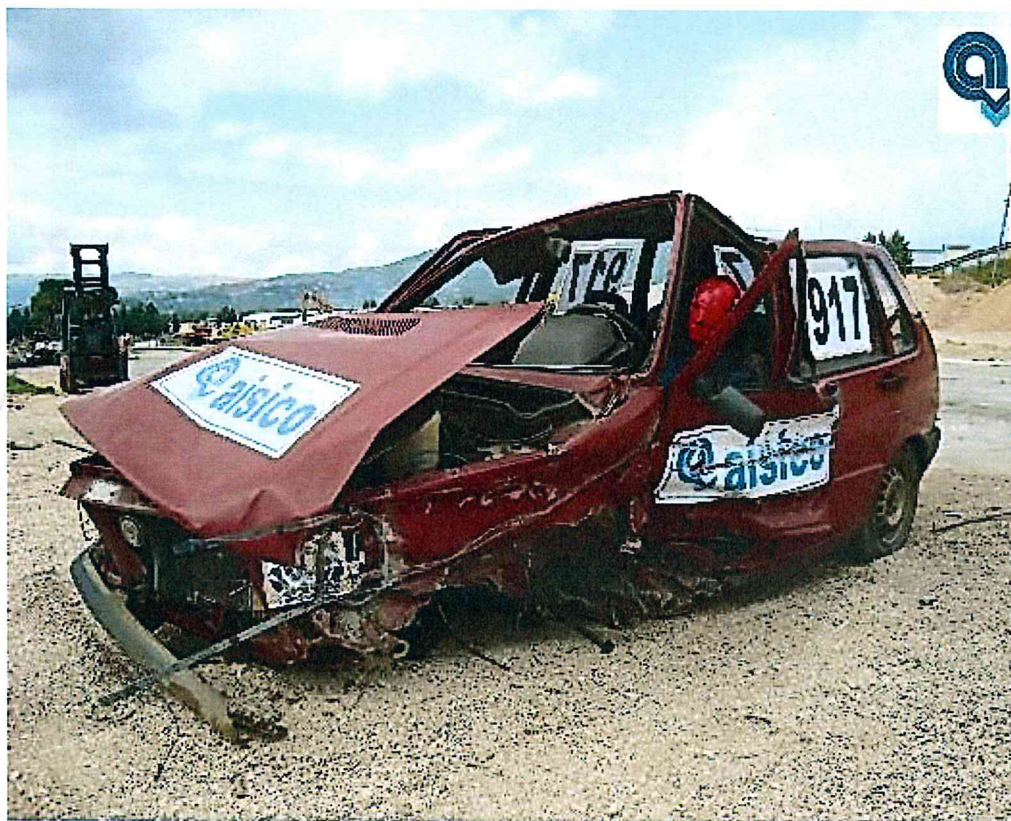
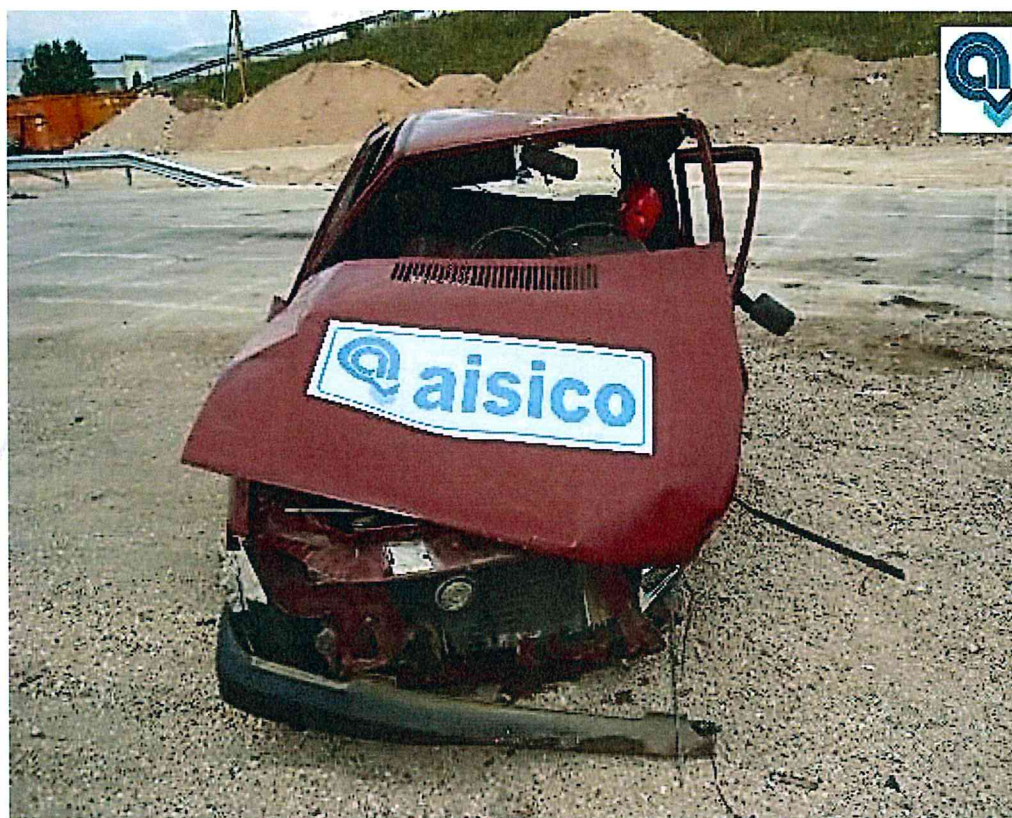
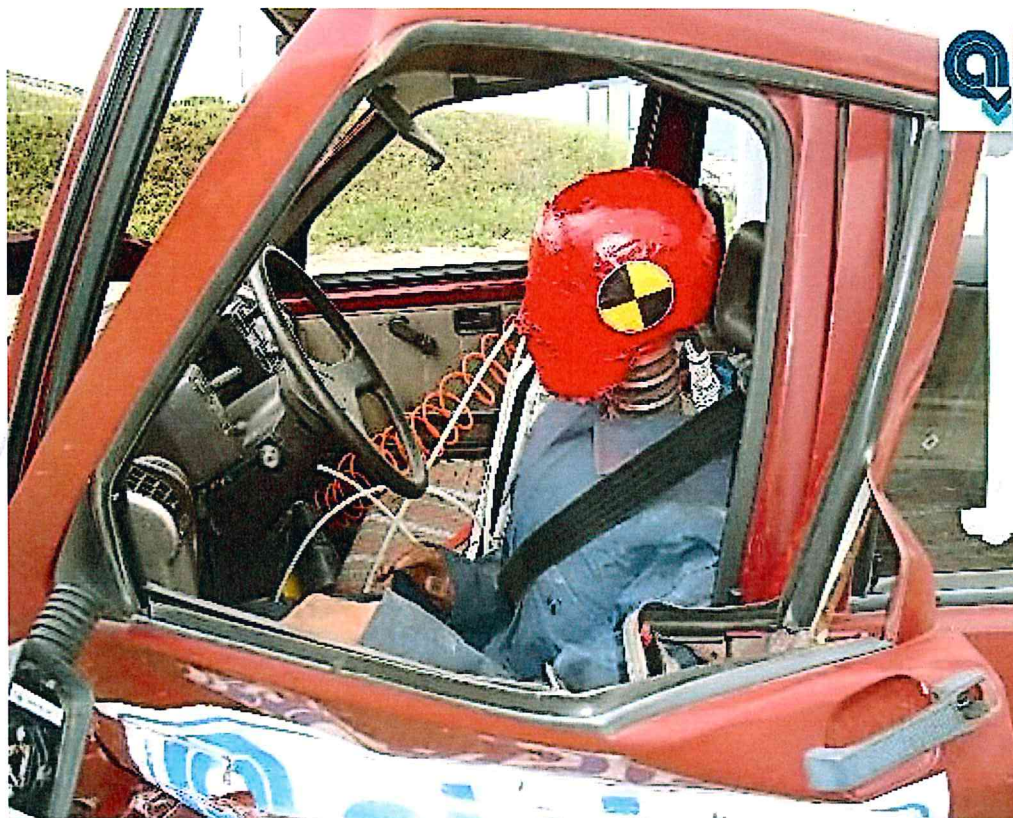
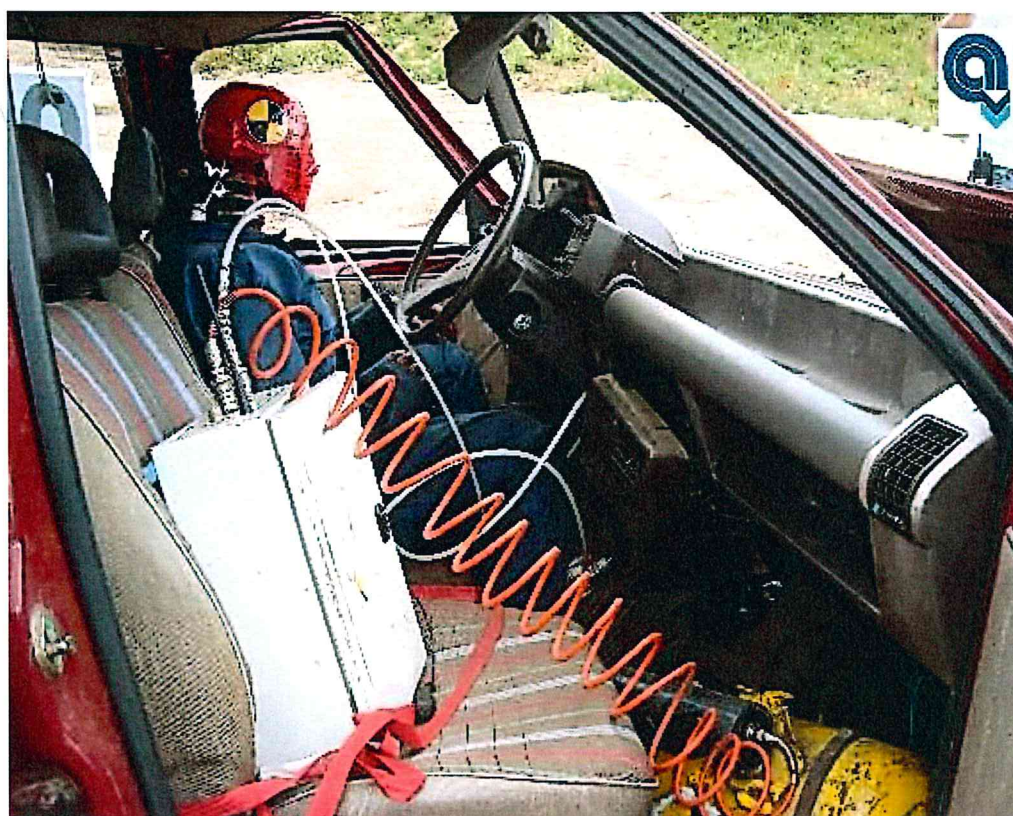
ALLEGATO C4 - ANNEX C4

*The left side was very damaged, the front left wheel was pulled off, the engine bonnet was very deformed, the roof was deformed, the driver door was very deformed and the window was broken.*
