XXVI. GeoalpWintercup 2023  
26.01 -28.01.2023

«DALLA SOMMA URGENZA ALLA PROGETTAZIONE DEL  
CONSOLIDAMENTO DI UN CROLLO IN ROCCIA AL DOS TRENTO  
NEL COMUNE DI TRENTO»

Relatori:  
Geol. Gianni Piffer  
Ing. Michele Martinelli, ing. Matteo Anderle

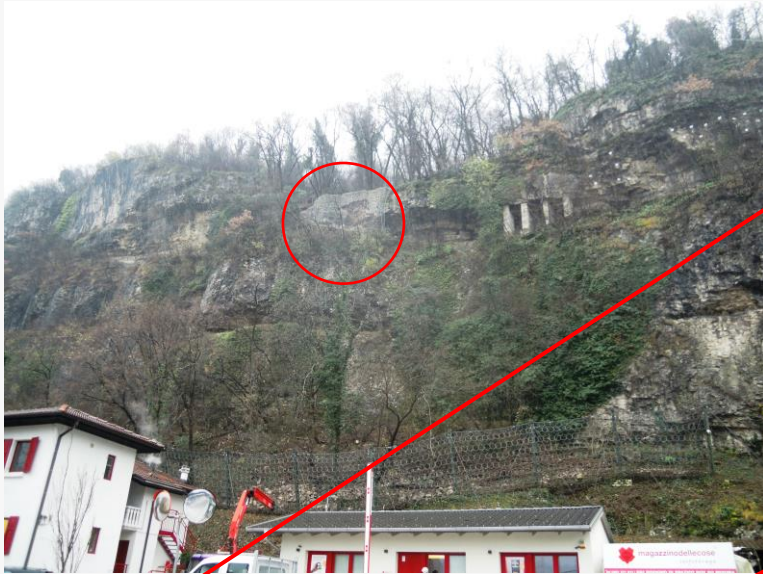
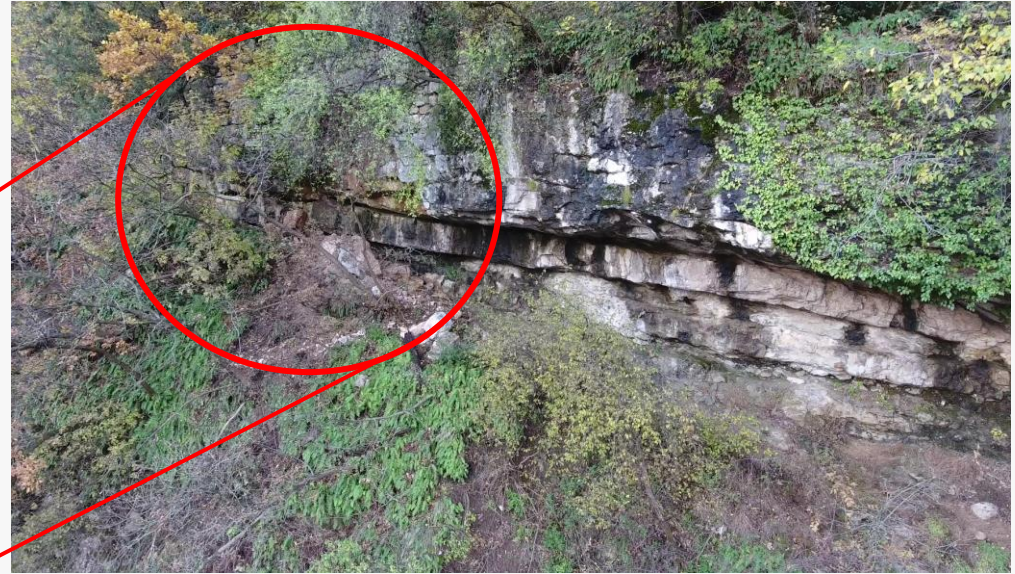
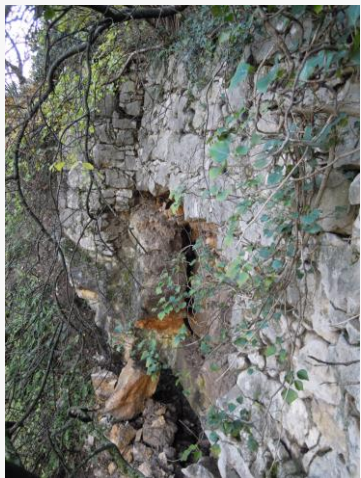
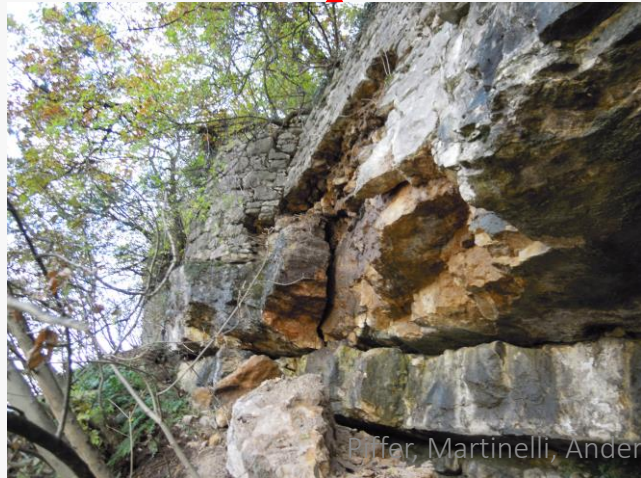
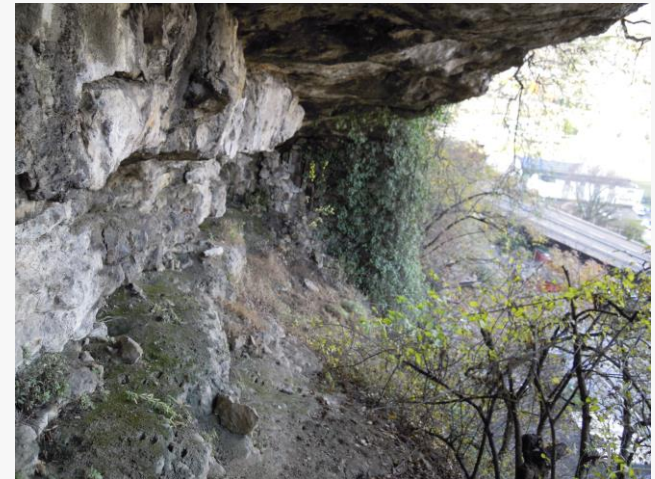
Il dissesto è stato generato dal distacco di un volume di ca. 10 mc da una bancata rocciosa aggettante dello spessore di circa 4,0 m sulla quale poggiano murature di contenimento a secco.

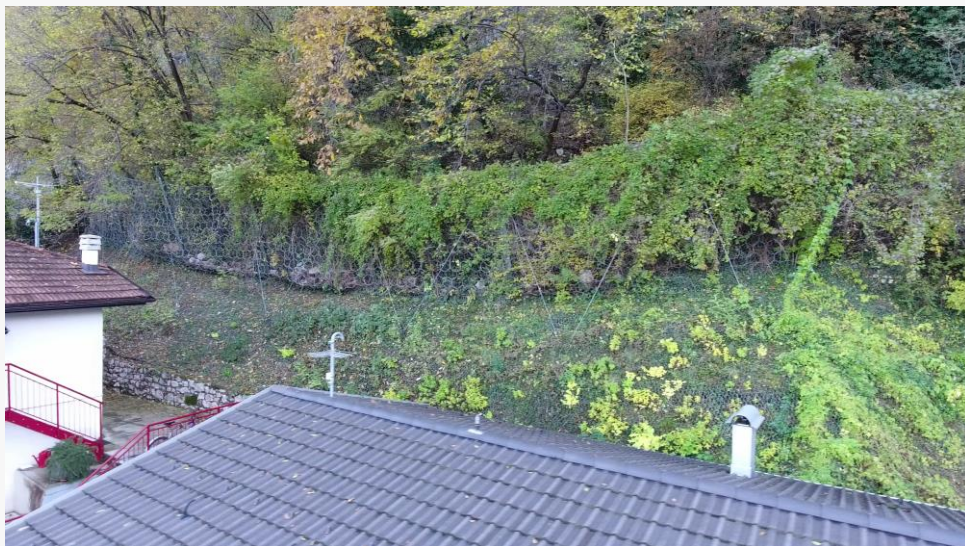
Le traiettorie di crollo dei massi sono state tutte intercettate dalla barriera paramassi posizionata al piede del versante, compromettendone l'efficienza ma senza recare alcun danno agli edifici.

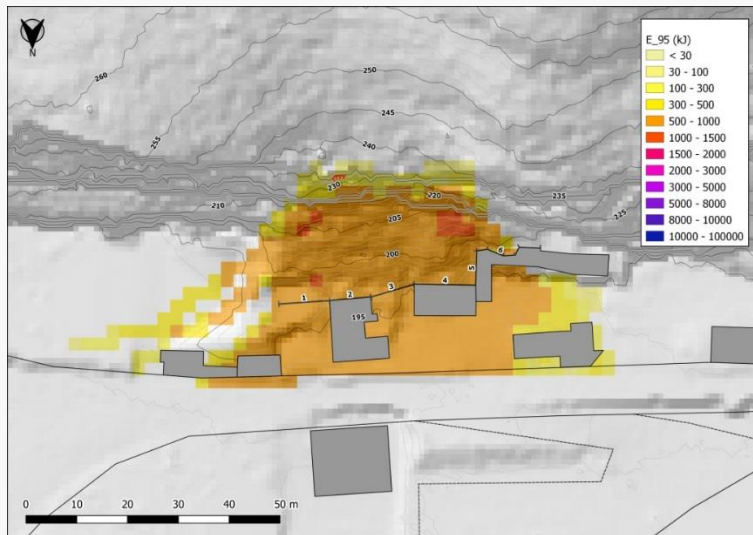
Esito della simulazione 3D di caduta massi **senza barriera** – 95° percentile dei valori di energia cinetica

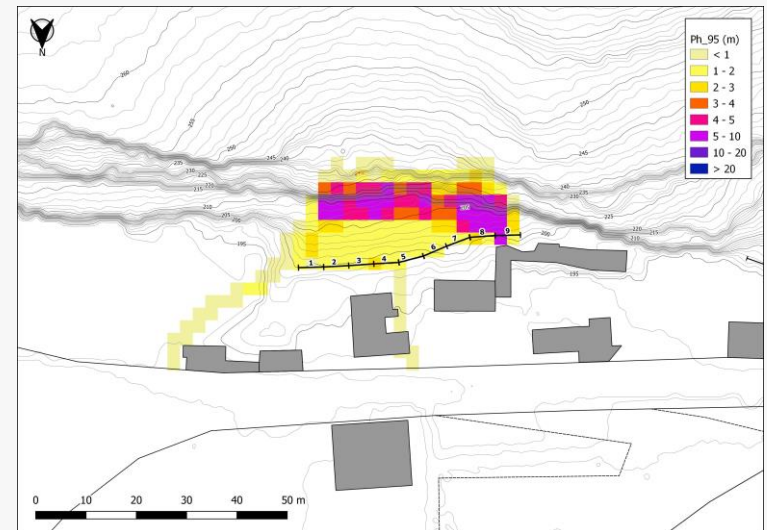
Esito della simulazione 3D di caduta massi **con barriera** - 95° percentile dei valori di energia cinetica

La barriera esistente si dimostra efficace in termini di dissipazione delle energie d'impatto (valori massimi ottenuti  $E \leq 990$  kJ) mentre potrebbe risultare deficitaria in termini di altezza in corrispondenza della campata più ad ovest, dove in considerazione della posizione della barriera più prossima alla parete si ottengono altezze di volo  $H > 4,0$  m (campata n. 9, altezza di volo di 4,50 m al 95 percentile).

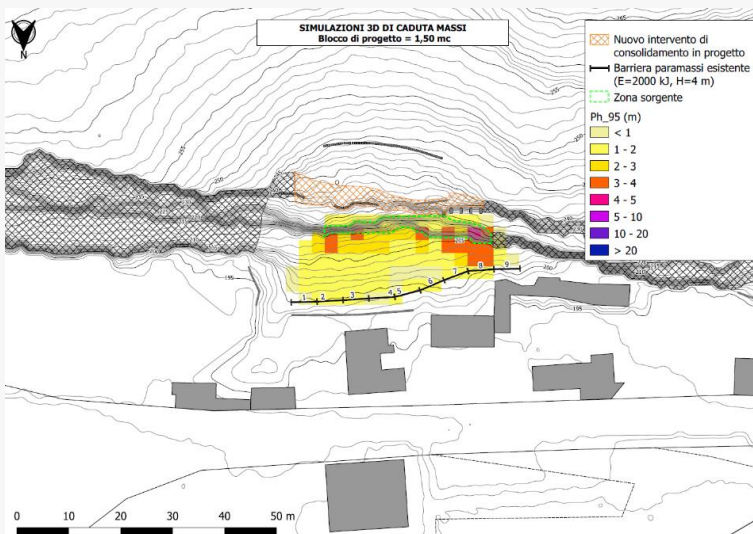
Rappresentazione del 95° percentile dell'energia cinetica dei massi in caduta in presenza di barriera e consolidamento del ciglio
