# Report Naturgefahren 2016

## Abschlussbericht der Ereignisdokumentation

## **Autonome Provinz Bozen**

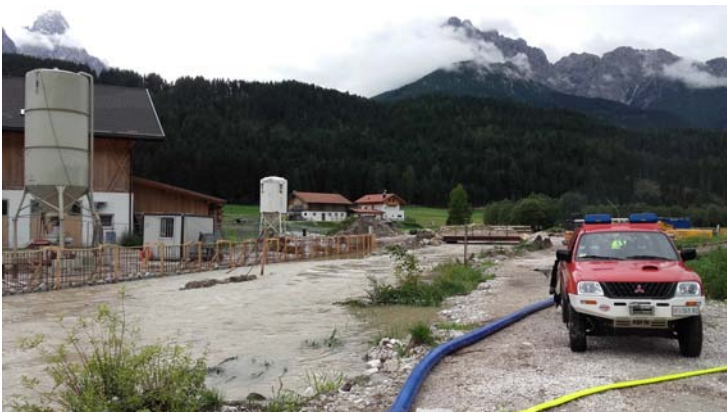
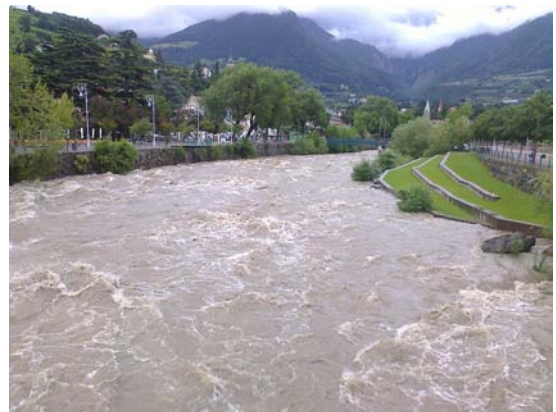
Zwischen dem 9. und 10. August 2016 haben verbreitete Niederschläge in den Dolomiten ein Hochwasserereignis mit T zwischen 2 und 5 Jahren erzeugt: Die Gader in Montal hat um 9:20 Uhr des 10. August 107 cm erreicht, während die Drau eine kleine Überschwemmung bei Obervierschach bewirkt hat (Abb. 4, links).

Abbildung 4: deutliche Hochwassersituation an der Drau (10. August) und in der Passer (17. Juni)

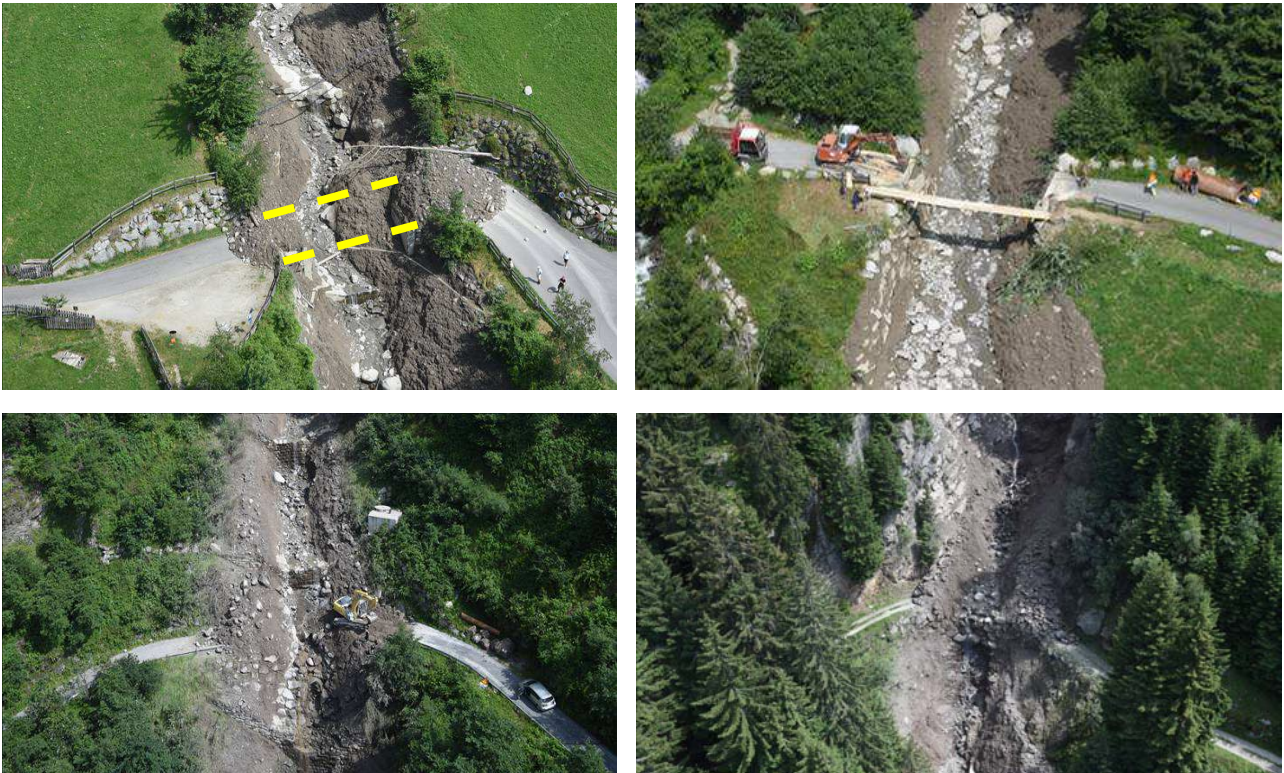
*Abbildung 5: Der Höllentalbach hat ein sehr großes Geschiebepotential im oberen Einzugsgebiet. Das mobilisierte Geschiebe durchpflügt den Graben im steilen Hang und bewirkt schwere Schäden an den Bachquerungen*

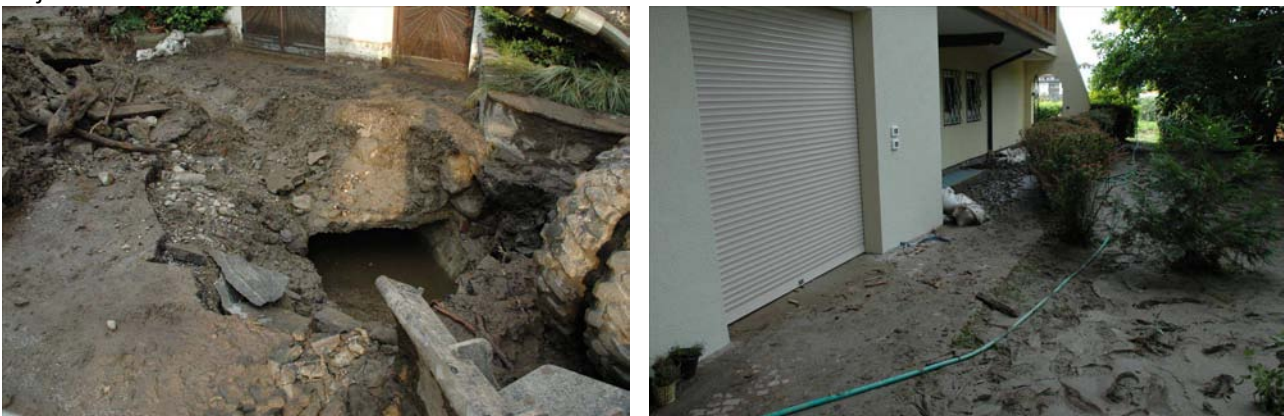
*Abbildung 6: Bei Unwetterereignissen kann der Mühlbach die Wassermassen nicht bewältigen. Die Schäden sind nicht allzu schwer, aber häufig, und könnten durch einfache Bau- oder Organisationsmaßnahmen noch vermindert werden*

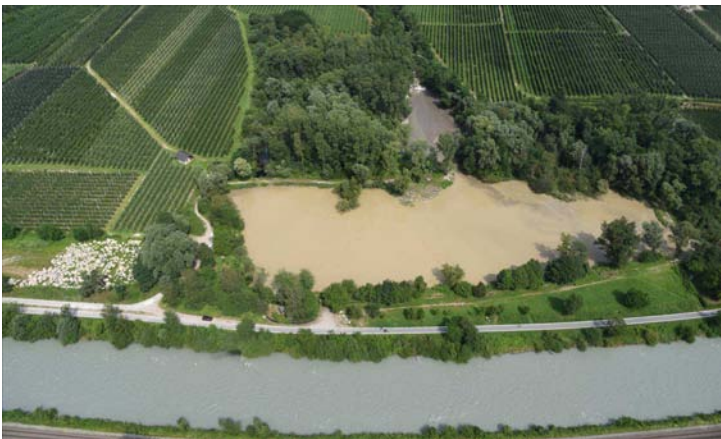
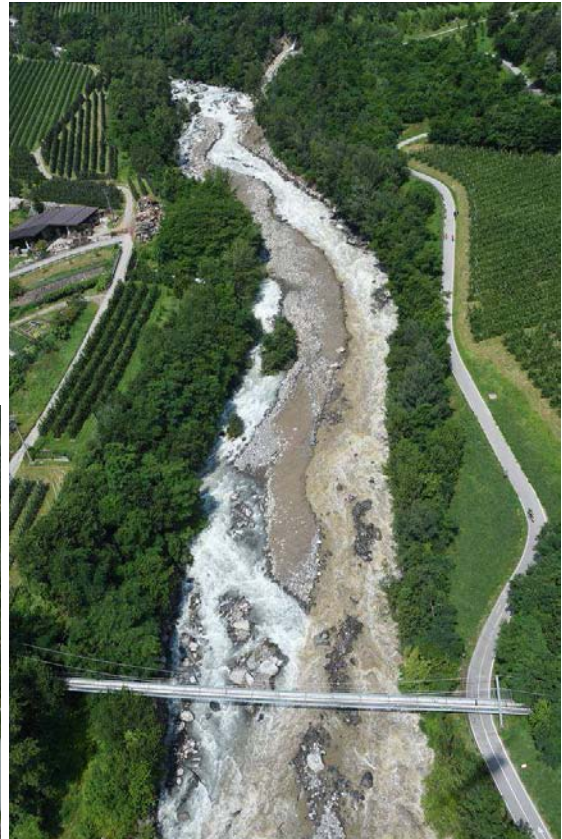
Abbildung 7: links das Ablagerungsbecken an der Mündung des Zielbaches, rechts der Abschnitt der Etsch unmittelbar talseitig der Mündung des Töllgrabens

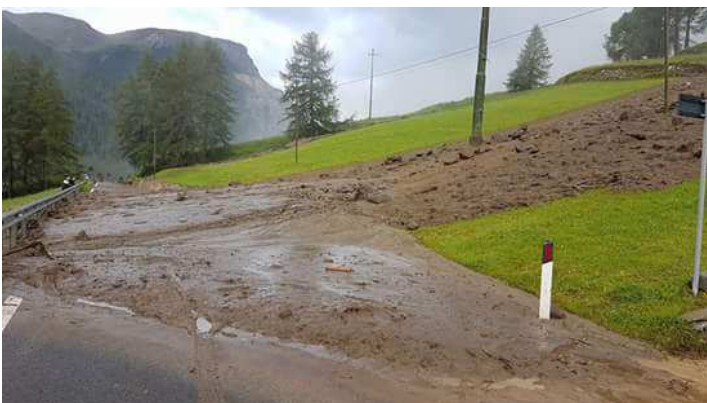
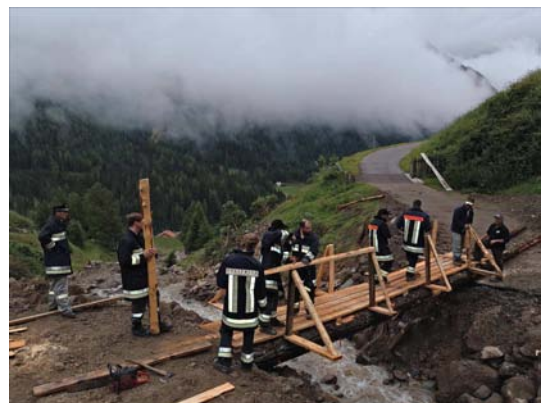
Abbildung 8: Auch im Langtaufertal haben die Beeinträchtigungen die Verkehrswege betroffen. Der Einsatz der Freiwilligen Feuerwehr war ausschlaggebend für die, oft auch kurzfristigen Verbindungen zu den entlegenen Höfen

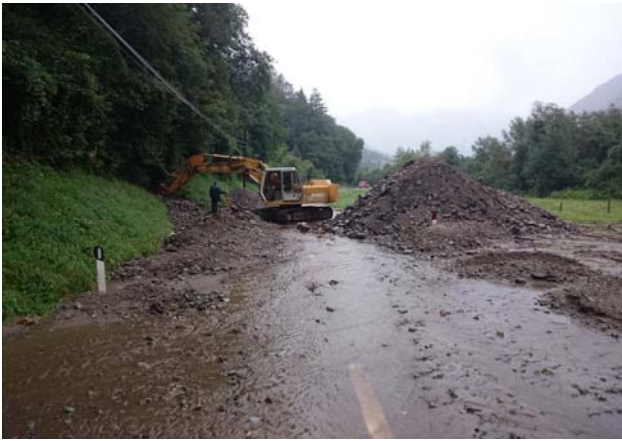
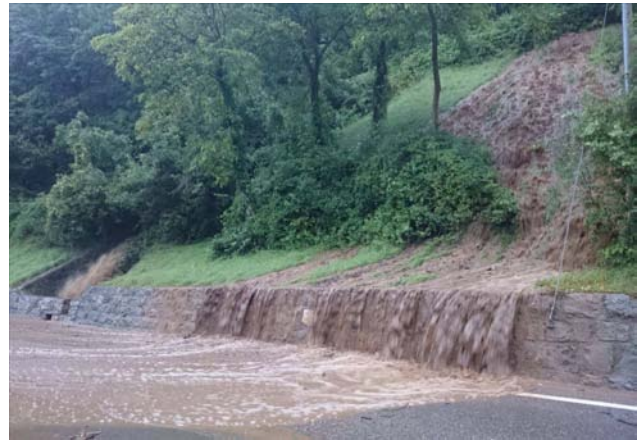
Abbildung 9: Die Straße ins Passeiertal wurde an mehreren Stellen unterbrochen. Der Verkehr wurde gegen 6 Uhr angehalten, und um 14 Uhr wieder frei gegeben

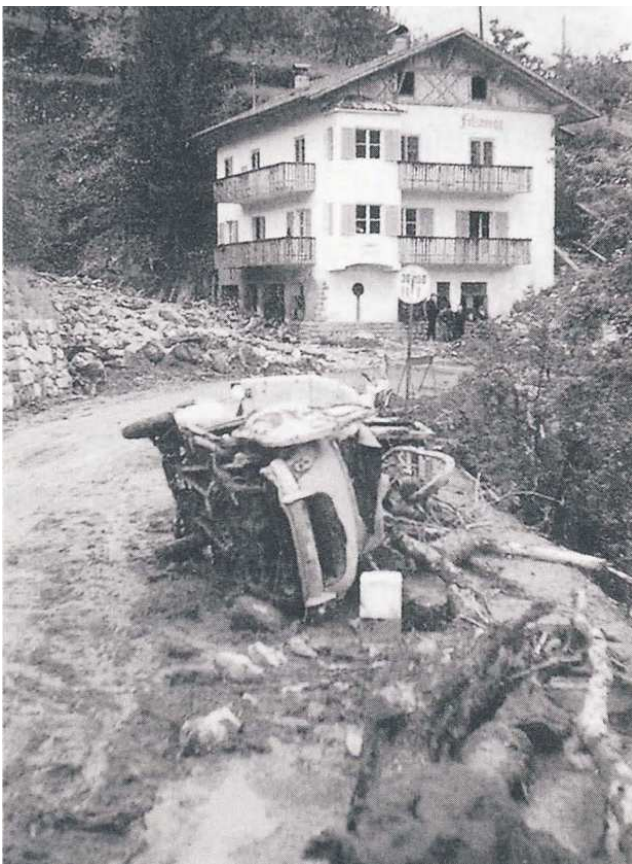
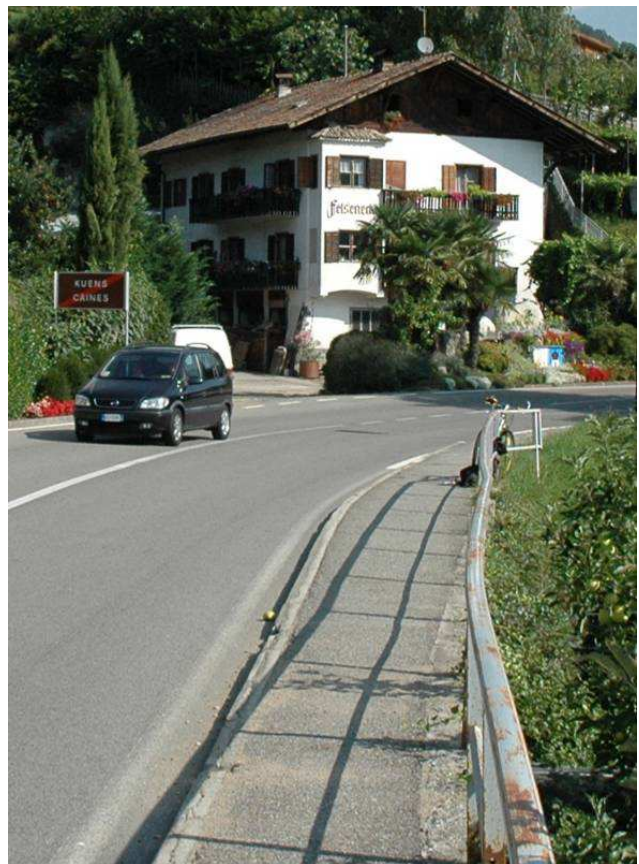
Abbildung 10: Die Auswirkungen des Murganges vom 4. November 1966 an einer Brücke der Staatsstraße des Passeiertales (rechts, ein aktuelles Foto)

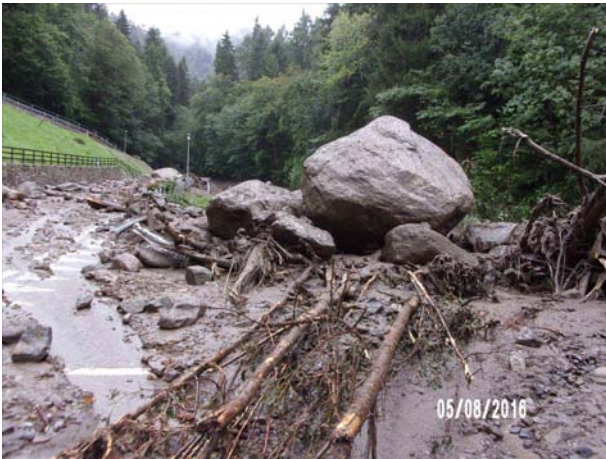
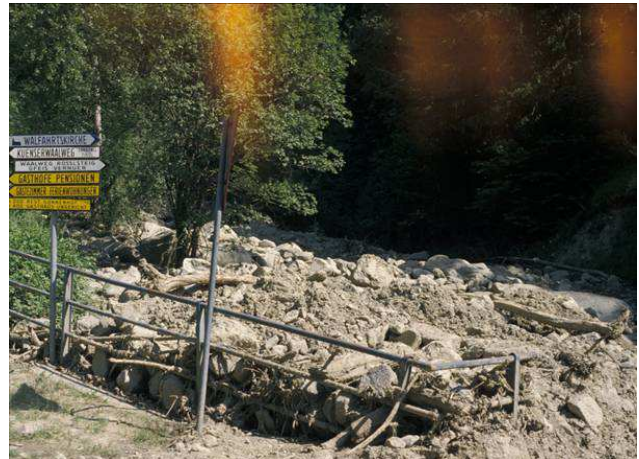
Der größte Murgang mit 15.000 m<sup>3</sup> hat sich am Finsterbach ereignet (0,8 km<sup>2</sup> Einzugsgebiet), nahe der Ortschaft Kuens. Ähnliche Ereignisse an diesem Bach sind bekannt vom 16. August 1966, dem 4. November 1966 im Verlauf der großen Überschwemmung Norditaliens und am 23. Mai 1983, als der gesamte Vinschgau schwere Schäden erlitt.

Abbildung 11: Bereich des Finsterbaches bergseitig der Ortschaft Kuens nach dem Ereignis des 5. August 2016 (links) und der selbe Bereich nach dem Ereignis 1983 (rechts)

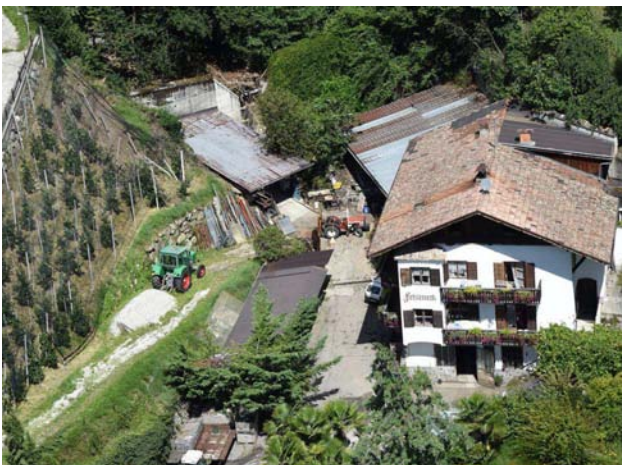
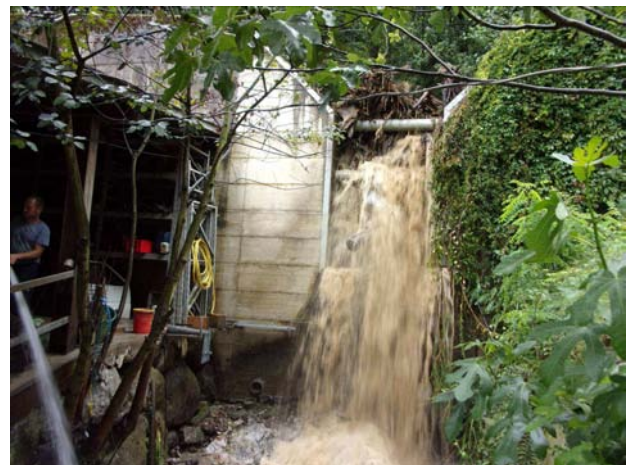
Die Filtersperre bergseitig der Staatsstraße wurde nach dem Ereignis 1983 gebaut (siehe Abbildung 12, links); beim Ereignis 2016 hat diese Verbauung das gesamte Geröllmaterial zurückgehalten und so das Haus Felseneck mit seinen Zusatzflächen und die Straße vor schweren Schäden geschützt, wie sie etwa beim Unwetterereignis 1966 zu verzeichnen waren (siehe Abbildung 10 links).

Abbildung 12: Links: Die Filtersperre wurde 1985 bergseitig der Staatsstraße erbaut und hat schwere Schäden am Wohngebäude verhindert. Rechts: Schutzbauten erzeugen oft ein erhöhtes Gefühl von Schutz in der Bevölkerung, wie die unangebrachte Nutzung der Sperrenmauer belegt.

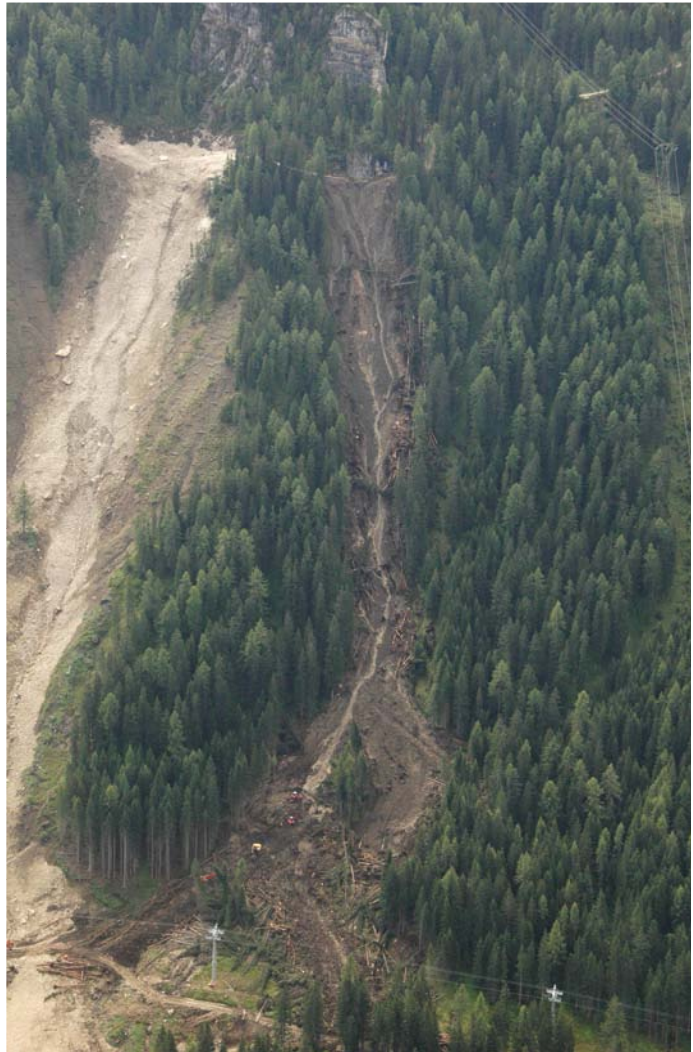
Abbildung 14: Hangmure am Crëp de Sela im August 2016. Im linken Teil des Fotos ist die Hangmure 2014 erkennbar

Es wurden keine Personenschäden verzeichnet, die darunterliegende Wohnsiedlung und die Aufstiegsanlage Borest wurden nicht beschädigt. Die Hangmure wurde im Herbst mit ingenieurb biologischen Maßnahmen (z.B. Pilotenwände, Abb. 15) stabilisiert.

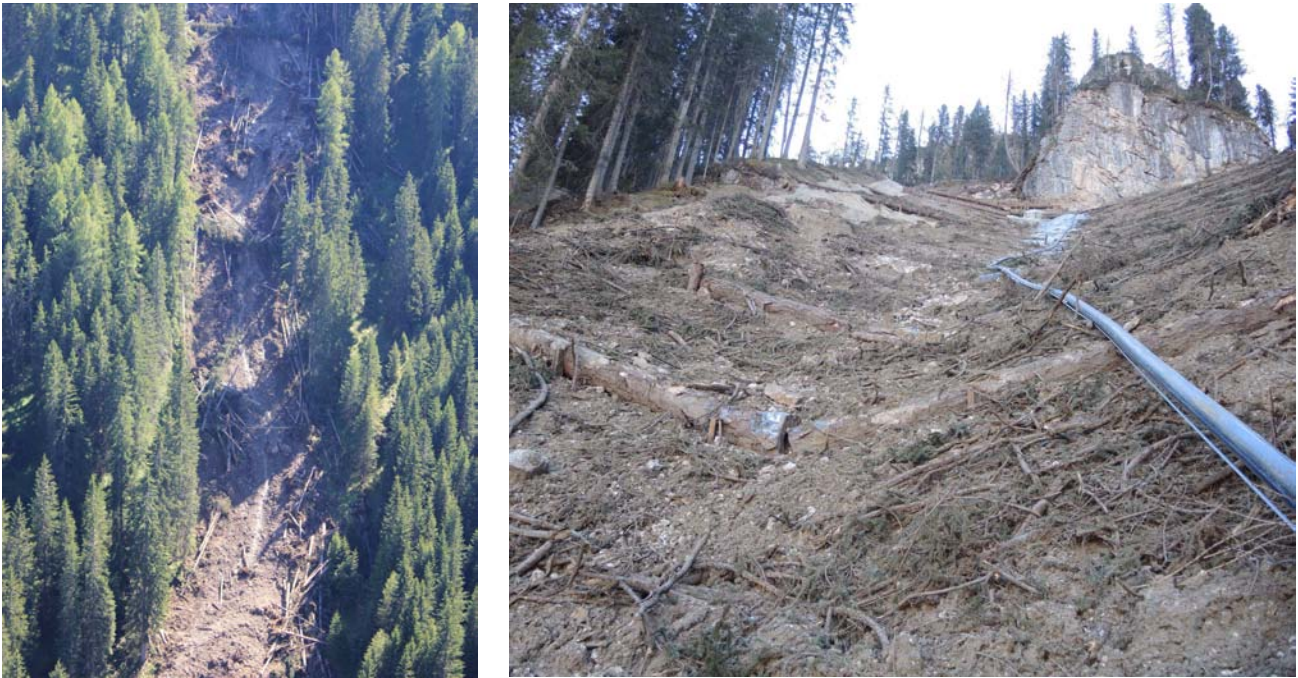
Abbildung 15: links: zentraler Bereich der Hangmure. Deutlich erkennbar ist die breiige Konsistenz des Materials; rechts: Stabilisierung der Hangmure mit ingenieurb biologischen Maßnahmen (Aufnahme Dezember 2016)

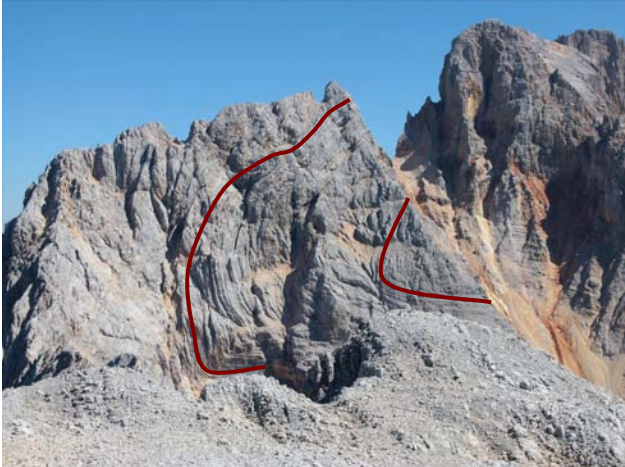
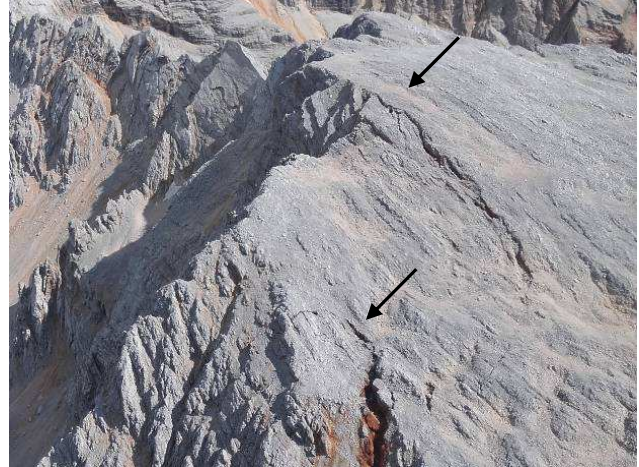
In der Nacht zwischen 19. und 20. August 2016 ereignete sich am Nordhang der Kleinen Gaisl, in der Gemeinde Prags, eine Felsgleitung. Dieses Ereignis erfuhr besonders aufgrund seiner Größe auch in den Medien großes Aufsehen. Betroffen waren ca. 300 m der Nordflanke bis in eine Tiefe von 30 m, wobei sich das Ereignis bereits mehrere Tage zuvor mit breiten und tiefen Zugrissen ankündigte (Abb. 16).

Abbildung 16: links: Verformung und Verfaltung der Graukalke (Foto: Hohe Schlechtgaisl). Die roten Linien verdeutlichen die tektonische Beanspruchung, die dieses Gebiet im Zuge der alpidischen Gebirgsbildung erfahren hat; rechts: erste Zugrisse am 14. August 2016, das Ereignis kündigte sich bereits mehrere Tage zuvor an, markiert durch die schwarzen Pfeile

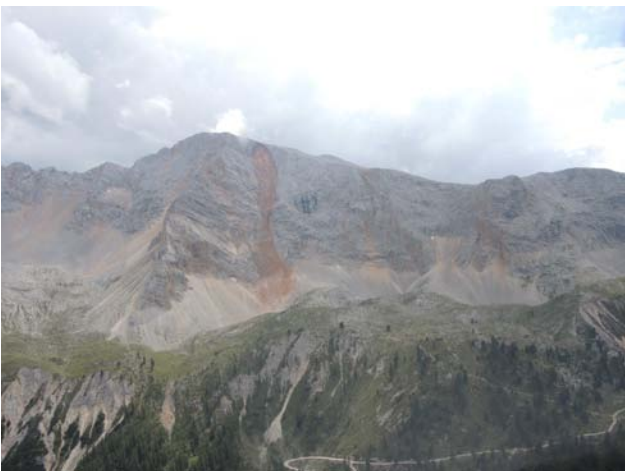
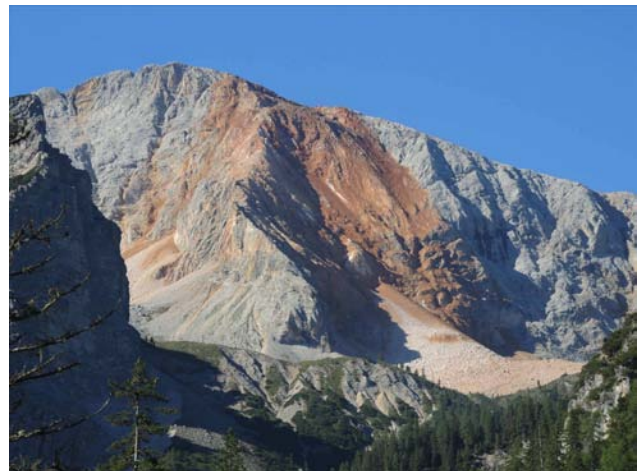
Abbildung 17: links: Situation am 18. August 2016. Man erkennt deutlich, dass ein Bereich im Nordwesten bereits abgebrochen ist; rechts: Situation am 22. August, nach dem Hauptereignis in der Nacht vom 19. auf den 20. August. Deutlich zu erkennen sind die zwei Abbruchbereiche und die großen Blockschutthalden an deren Basis

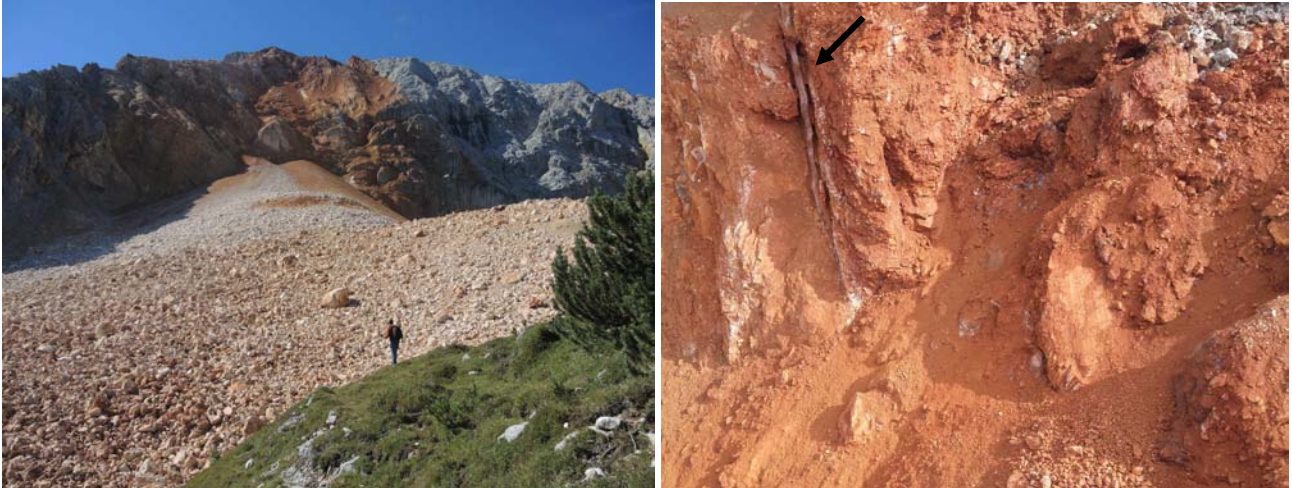
Im Zuge mehrerer Erkundungsflüge konnten auch mit Eis verfüllte Klüfte (Abb. 18) beobachtet werden. Die Karte der modellierten Permafrostverbreitung (Mair et al., 2011) zeigt die Möglichkeit des Vorhandenseins von Permafrost. Für den Bereich Kleine Gaisl wird die Wahrscheinlichkeit des Auftretens als „Permafrost unter nahezu allen Bedingungen“ für die oberen Bereiche der Abbruchstelle und „Permafrost meist unter kalten Bedingungen“ für die mittleren bis unteren Bereiche der Abbruchstelle klassifiziert (siehe auch Geobrowser – Bürgernetz, Autonome Provinz Bozen). Die mit Eis verfüllten Klüfte im Gipfelbereich zeigen,

dass die Permafrostmodellierung, welche im Zuge des Interreg-Projekts PermaNET erarbeitet worden ist, die tatsächlichen Gegebenheiten sehr gut abbildet. Zu bemerken ist jedoch, dass das Vorhandensein von Permafrost wohl keine Auswirkungen sowohl als vorbereitender als auch als prozessauslösender Faktor gehabt haben dürfte.

Abbildung 18: links: Blockschutthalde am nordwestlichen Teil des Abbruches, Aufnahme am 22. August 2016; rechts: eine mit Eis verfüllte Kluft, markiert durch den schwarzen Pfeil

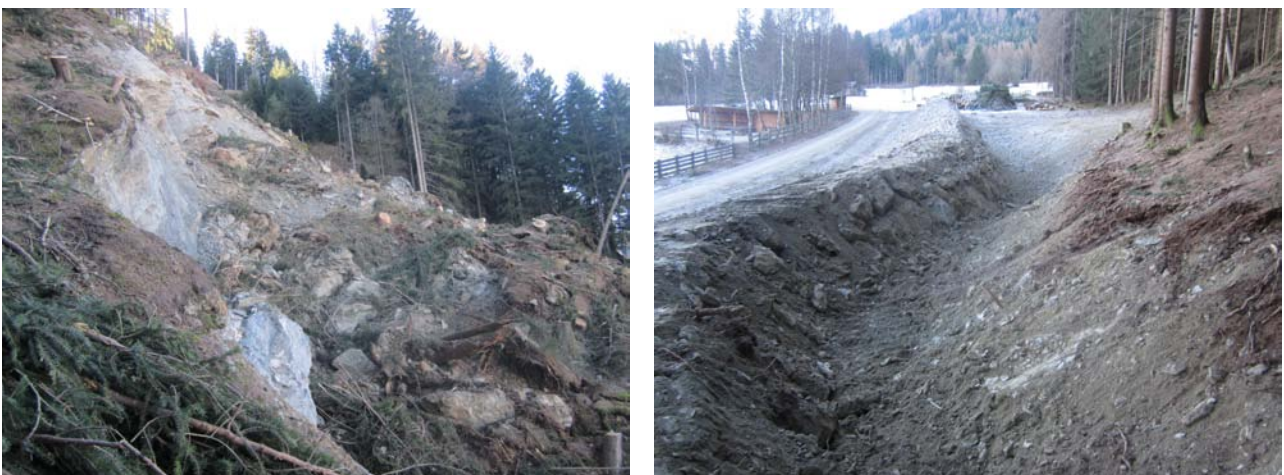
Am 27. Dezember 2016 hat sich unterhalb der Ortschaft Heidenberg auf einer Höhe von ca. 1200 m SH eine Felsgleitung aktiviert. Das Ereignis hat eine Breite von ca. 35 m und umfasst ein geschätztes Gesamtvolumen von ca. 15.000 m<sup>3</sup>. Es handelt sich um eine Mischung aus Quarzphyllitblöcken der Brixen-Einheit sowie Lockermaterial (Abb. 19 links). Aufgrund der steilen Geländemorphologie kam es zum Abbruch zahlreicher Blöcke, welche auf die darunterliegende Forststraße Laubmesser stürzten und teilweise sogar den Hangfuß erreichten. Im Zuge des Lokalausgleichs wurde sofort mit der Realisierung von zwei Schutzdämmen aus Lockermaterial und Zyklopensteinen (Abb. 19 rechts) über eine Länge von ca. 200 m begonnen.

Der niedriggradig metamorphe Quarzphyllit variszischen Alters tritt in dieser Zone großflächig auf und ist durch ein feinkörniges Gefüge im Submillimeterbereich gekennzeichnet. Das meist matt glänzende, blättrig-schiefrige Gestein mit einem hohen Anteil an Glimmer, ist leicht verwitterbar und somit sehr anfällig für Massenbewegungen. Dies ist sicherlich einer der vorbereitenden Faktoren. Dies zeigt sich auch durch die erhöhte Konzentration von Massenbewegungen in Gebieten mit Quarzphyllitvorkommen. Als prozessauslösender Faktor können die erhöhten Temperaturen Ende Dezember 2016 gesehen werden, die sicherlich den Frost-Tau-Wechsel stark begünstigten. Diese Aussage wird durch die Verlangsamung der Bewegung entlang der Gleitfläche in Kombination mit einem Temperaturrückgang unterstrichen.

Abbildung 19: links: Anbruchkante der Felsgleitung, wobei sowohl Quarzphyllit als auch Lockermaterial aktiviert wurden. Rechts: einer der aufgeschütteten Schutzdämme am Hangfuß. Dieser hat inzwischen (Stand: Februar 2017) zahlreiche Sturzblöcke zurückgehalten

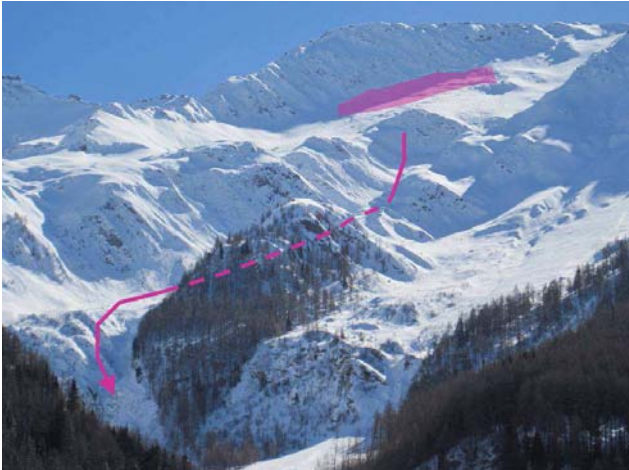
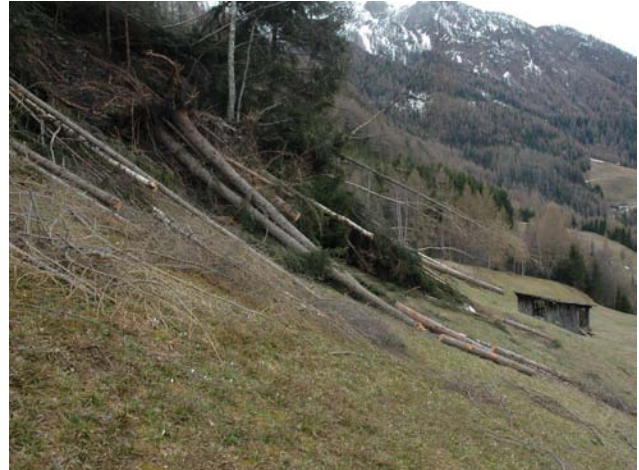
Am 6. März löste sich um die Mittagszeit, am nach Nordwest exponierten Hangfuss der Kleinen Alprechspitze auf 2700 m Meereshöhe, ein spontanes Schneebrett mit einer Anrisslänge von ca. 250 m. Das Schneebrett mit einer mittleren Anrissmächtigkeit von 1,5 m entwickelte sich zu einer Staublawine, welche bis in die Talsohle des Ahrntales im Gemeindegebiet von Prettau auf 1400 m SH vorgedrungen ist. Wahrscheinliche Ursache für den spontanen Lawinenabgang war der ungünstige Schneedeckenaufbau vom Frühwinter mit einer schwachen Basisschicht und der von starken südöstlichen Höhenwinden begleitete 3. Neuschneefall von 50 cm.

Abbildung 21: links, die Startzone der Waldsteintallawine (Laka. Nr: 42021) mit Sturzbahnrichtung; rechts, der vom Luftdruck der Lawine verursachte Waldschaden

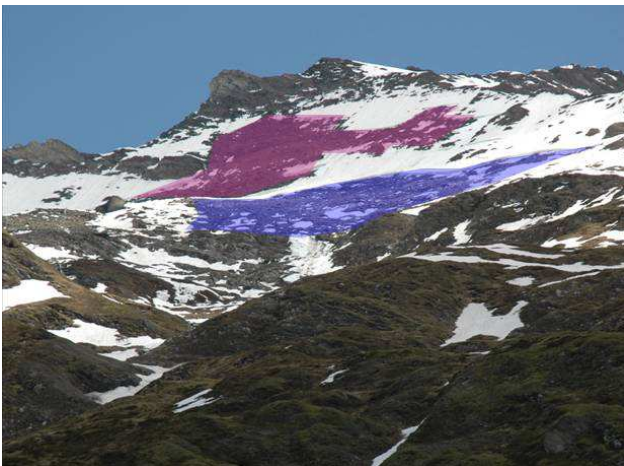
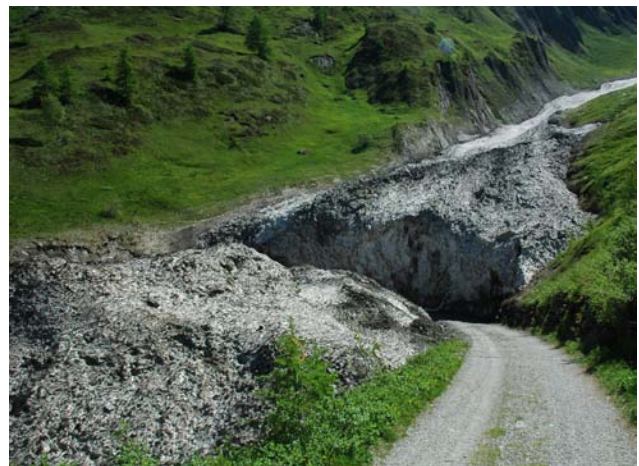
Der gleiche Lawinengraben war von zwei weiteren Lawinenereignissen aus dem danebenliegenden Lawinenanbruchgebiet betroffen (Lenkelawine, LAKA Nr. 42023). Am 31. Mai und am 1. Juni sind aus dem Nordwesthang zwischen der Lengscharte und der Alprechspitze 2 Nassschneelawinen beträchtlichen Ausmaßes abgegangen. Frühsommerliche Temperaturen und Regen bis 3000 m SH in den Tagen vorher haben die Schneedecke geschwächt und durchnässt. Eine erste Nassschneelawine hat in den Morgenstunden des 31. Mai die Zufahrtsstrasse zur Alprechtalm verschüttet. Am Abend des Folgetages verschüttet ein weiterer Frühjahrslawinenabgang neuerlich den Zufahrtsweg. In der Sturzbahn des Alprechgrabens türmten sich die Schneemassen 10 m hoch. Die Lawinenablagerung umfasste eine Fläche von 2,8 ha mit einem geschätzten Volumen von insgesamt 70.000 m<sup>3</sup> Lawinenschnee.

Abbildung 22: links, Anbruchzonen der Lenkelawine (LAKA Nr. 42023); rechts, der Almuzufahrtsweg wurde in den darauf folgenden Tagen freigebaggert

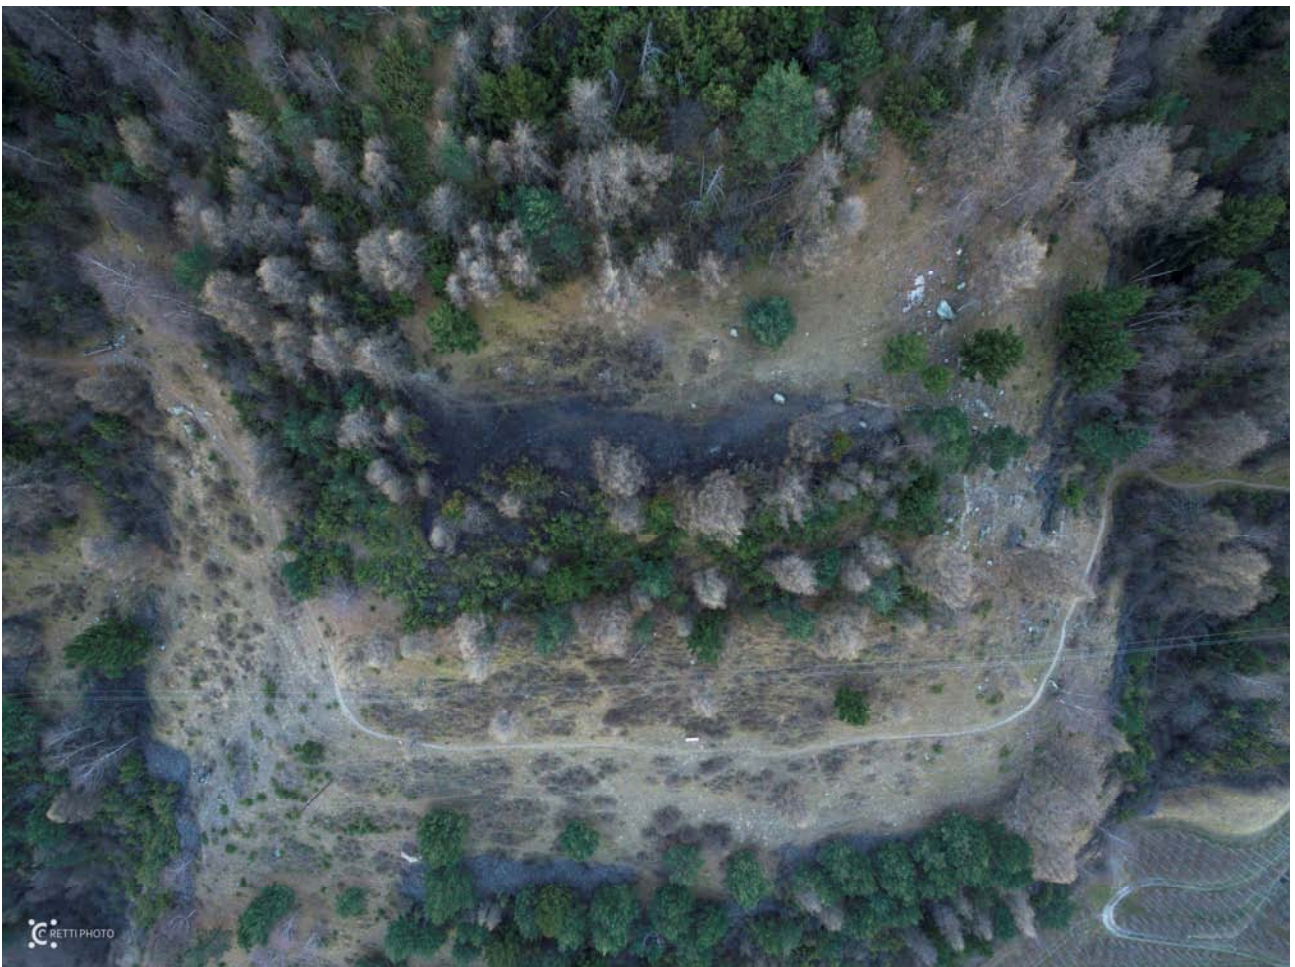
Abbildung 22: die Waldbrände in Südtirol haben meist eine begrenzte Ausdehnung: im Bild sind die Folgen des Waldbrandes vom 27. Dezember im Gebiet von Göflan, im Vinschgau zu sehen (Foto Cretti)

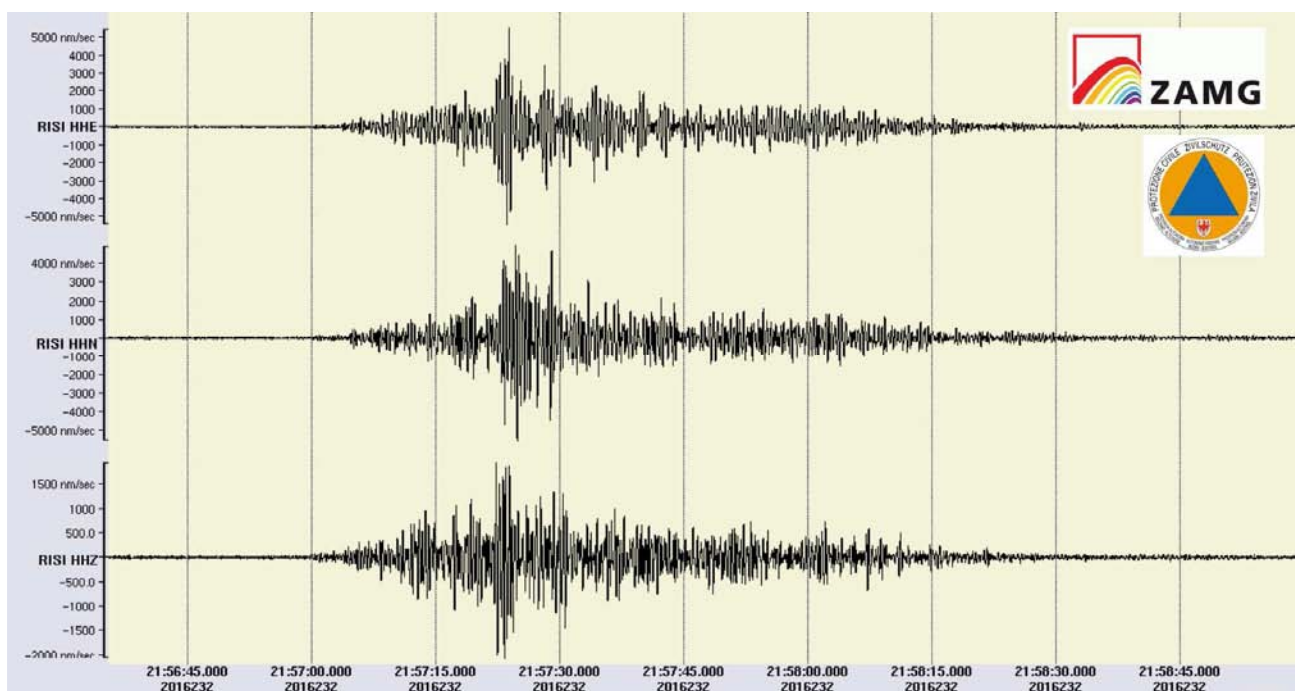
Abbildung 28: Seismogramm der Erschütterungen des Bergsturzes von der Kleinen Gaisl in den Pragser Dolomiten
