**008.005 Palazzo Provinciale 5 - Rittner Center I****Via Raiffeisen 5 – 39100 Bolzano****Verbale lavori di somma urgenza  
art. 140 del D.Lgs. 36/2023****Motivi dello stato d'urgenza:**

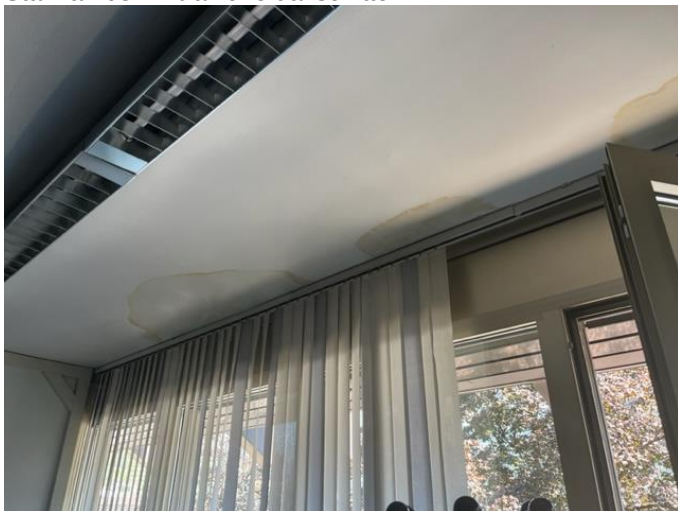
In quell'occasione si è constatato che la perdita al piano quinto dipende dal circuito di scarico della condensa del termoconvettore sito nella stanza 509. La perdita individuata al piano secondo in corrispondenza della stanza 210 invece riguarda la tubazione di distribuzione dell'impianto di riscaldamento/raffrescamento. Tale perdita molto consistente ha causato danni agli uffici sottostanti sia ai soffitti che alle pareti inoltre l'acqua ha raggiunto la facciata colando attraverso il rivestimento esterno in lamiera fino a terra. In alcuni uffici al primo piano (stanza 108) l'ambiente risulta umido e maleodorante per cui si rende necessario installare un deumidificatore.

Stanza 108 infiltrazione dal soffitto

Per poter rimediare sarà necessario intervenire demolendo alcune zone del pavimento in corrispondenza delle perdite per poter provvedere alla riparazione delle tubazioni, nei prossimi giorni sarà necessario eseguire i seguenti interventi:

- Esecuzione di tracce a pavimento fino al raggiungimento del punto di perdita della tubazione;
- Riparazione delle tubazioni;
- Lavori che la direzione lavori ritenga necessari in modo da rendere nuovamente efficiente l'impianto compresi quelli ora non valutabili;

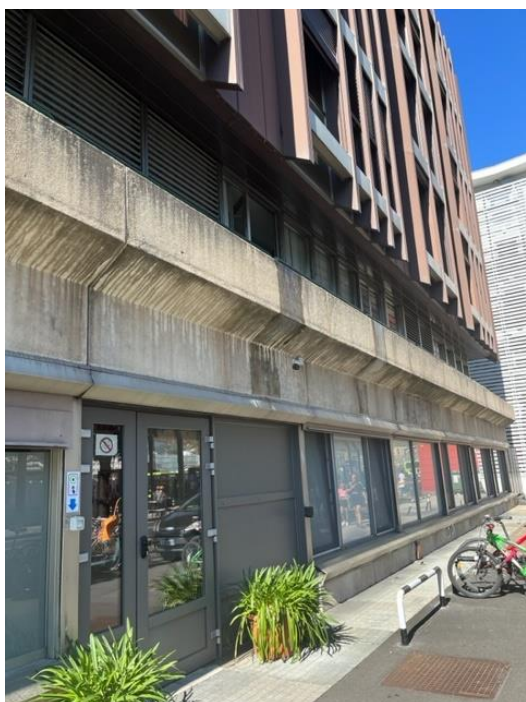
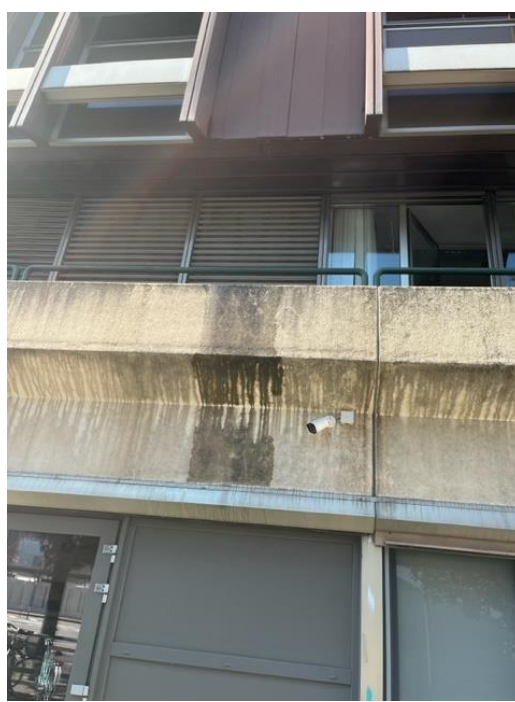
Nella mattinata del 05/09/2023 all'interno dell'edificio in corrispondenza dei dispositivi per il raffrescamento e il riscaldamento ai piani quarto e primo sono comparse macchie sul soffitto originate da perdite d'acqua. In seguito anche sulla facciata dal secondo piano è iniziata a colare acqua sulla facciata.

Colature sulla facciata
