**008.003 – Palazzo provinciale 3A  
Piazza Silius Magnago 4 a Bolzano**

**Perdita acqua sotto il fancoil nell' ufficio 206 al 2° piano**

**Verbale lavori di somma urgenza**

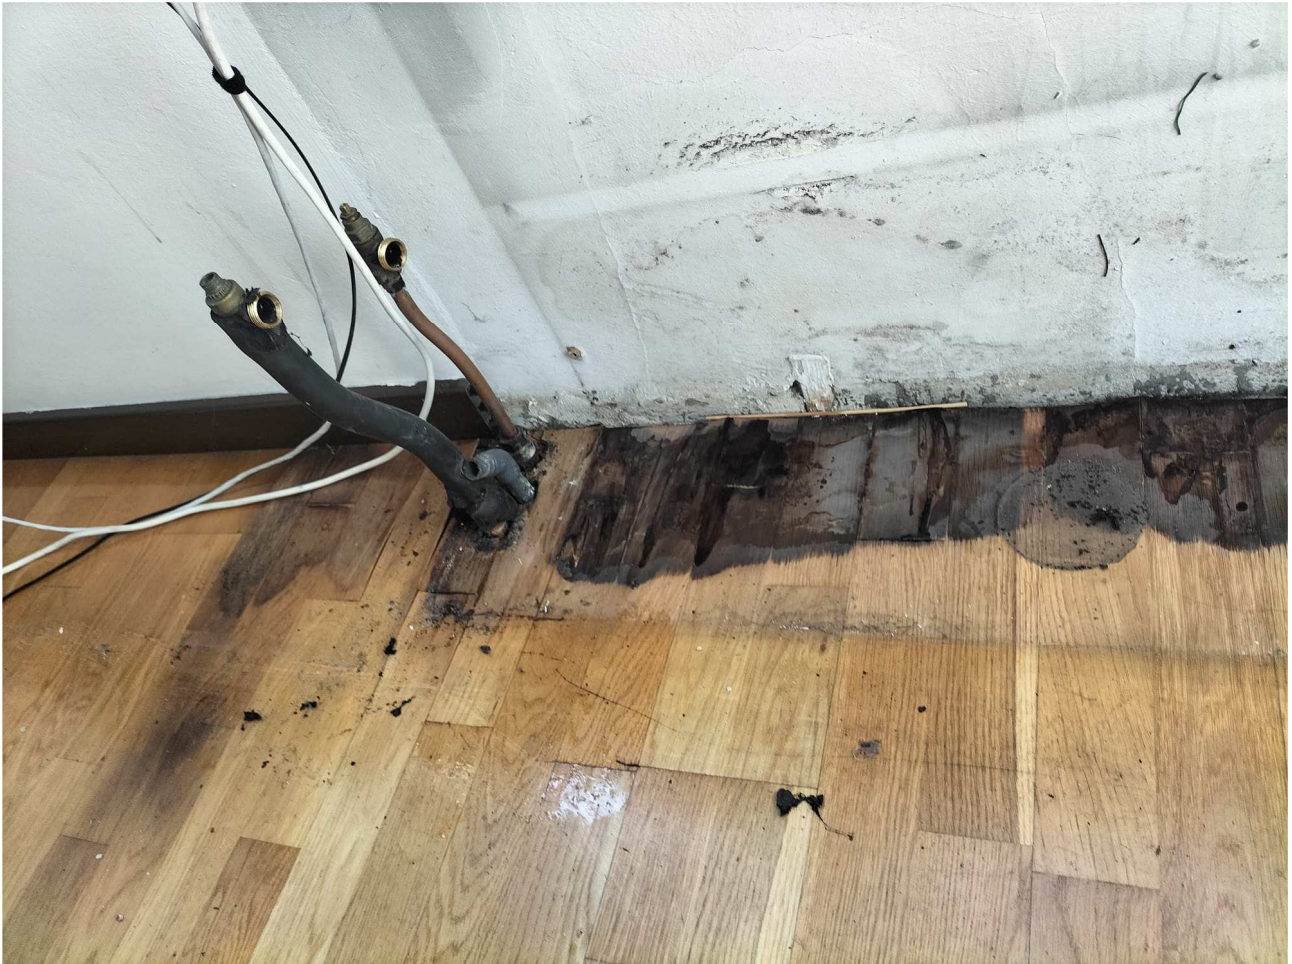
La ditta di manutenzione degli impianti termosanitari SIRAM ha ricevuto un ticket per una perdita d' acqua sotto il fancoil nell' ufficio 206 al 2° piano del palazzo 3A, vedi foto allegata. Per evitare ulteriori danni è necessario intervenire subito alla ricerca della perdita.

L' edificio è di vecchia costruzione (1956) e l' impianto di distribuzione acqua di climatizzazione è stato rifatto nel 1990. Già negli ultimi anni continuamente si sono verificate delle perdite nelle tubazioni del circuito di riscaldamento/raffreddamento che alimenta i fancoils che man mano era necessario sostituire.

## Perdita acqua sotto fancoil ufficio 206

È urgentemente necessario aprire il pavimento di legno ed il sottofondo presso il fancoil per sostituire i tubi marci di acqua di climatizzazione.
