**008.001 Palazzo 1 – Paizza Magnago 1 - Bolzano****Verbale lavori di somma urgenza**

art. 140 del D.Lgs. 36/2023

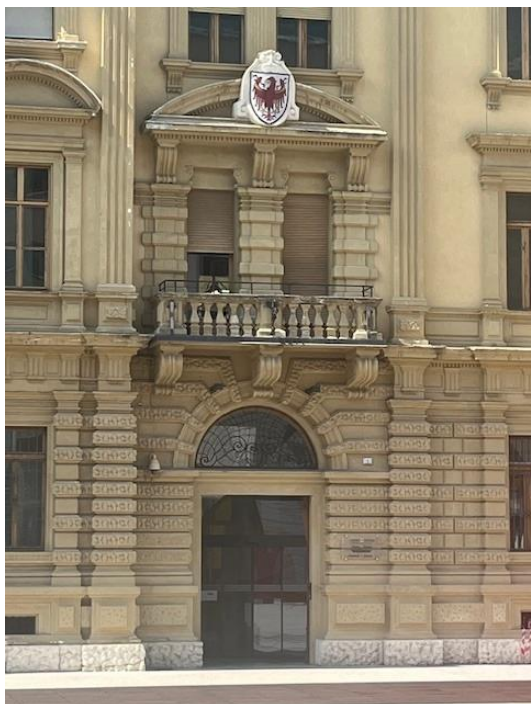
Il giorno 03/07/2025 durante lo smontaggio delle aste che reggono i supporti porta bandiere si è evidenziata la fragilità di parti della balaustra e dei pilastri del balcone che si trova sopra l'ingresso principale di Palazzo 1. Per scongiurare il distacco accidentale e vista la posizione su una zona di passaggio continuo si ritiene necessario procedere con somma urgenza alla messa in sicurezza del manufatto.

Ingresso di Palazzo 1 e dettaglio della balaustra

- *verifica e messa in sicurezza della balaustra con opportuno fissaggio meccanico ai pilastri*
- *ricostruzione delle parti che hanno mostrato cedimenti e sbriciolamenti*

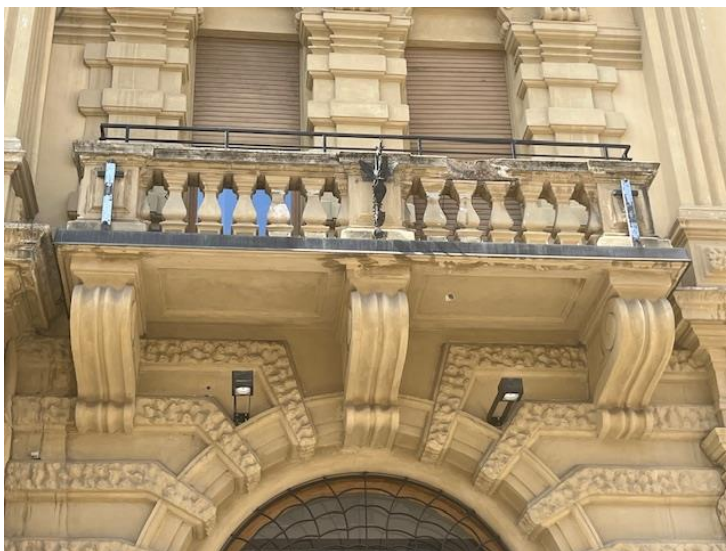
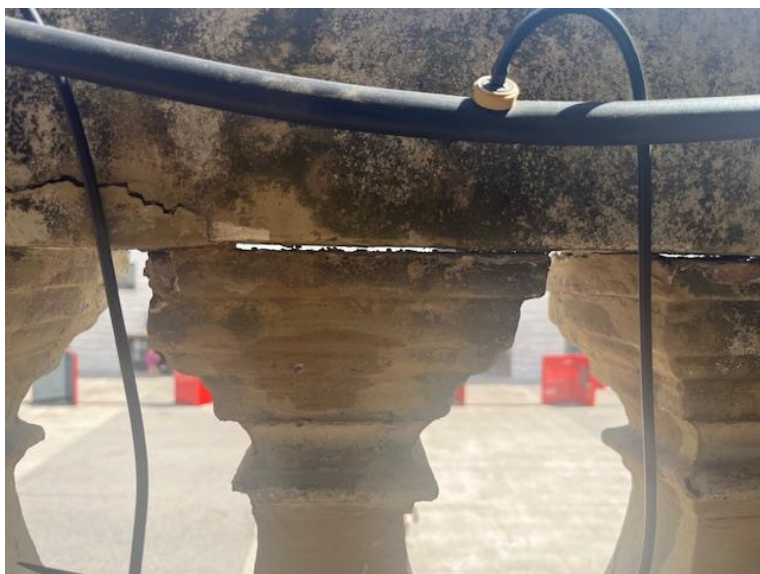
Premesso che l'intera facciata del palazzo sarà oggetto prossimamente di un intervento di risanamento, si ritiene necessario, per garantire la sicurezza dell'ingresso principale dell'edificio, il parziale risanamento della balaustra e dei pilastri che hanno evidenziato zone di fragilità e sbriciolamenti.

Dettaglio dell'appoggio tra i pilastri e la balaustra

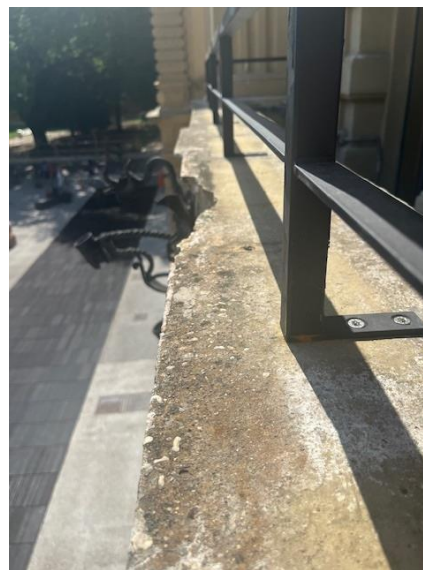
Zone sensibili allo sbriciolamento
