**051.046 Centro formazione professionale G. Marconi e scuola professionale alberghiera C. Ritz-  
Via Karl Wolf 42-44 a Merano****Verbale lavori di somma urgenza**

art. 140 del D.Lgs. 36/2023

Documentazione fotografica dei danni oggetto dell'intervento:

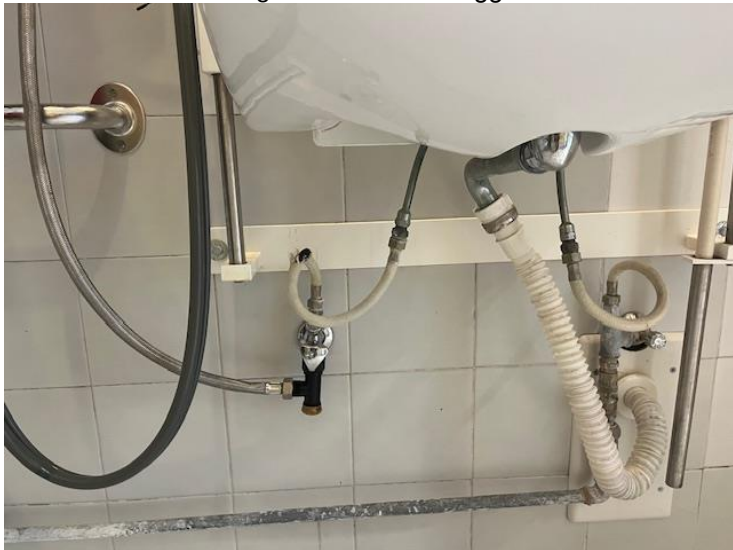
Una perdita da un flessibile sottolavabo di un bagno che si trova in prossimità della sala ricevimenti ha perso durante tutto il fine settimana. La perdita d'acqua calda ha provocato l'allagamento del corridoio antistante il bagno, la sala ricevimenti e al piano interrato un laboratorio del CFP Marconi e alcuni locali tecnici.

Il flessibile che ha ceduto provocando la perdita

- *riparazione e messa in sicurezza della parte idraulica causa dell'allagamento*
- *verifica e messa in sicurezza di tutta la parte elettrica e antincendio*
- *rimozione del pavimento in legno per favorire l'asciugatura del solaio e successiva posa di altra pavimentazione*
- *rimozione del controsoffitto nel laboratorio*
- *installazione di ventilatori e deumidificatori soprattutto nella parte interrata in modo da favorire l'asciugatura*
- *verifica sulle condizioni del pavimento del laboratorio e sua sistemazione*

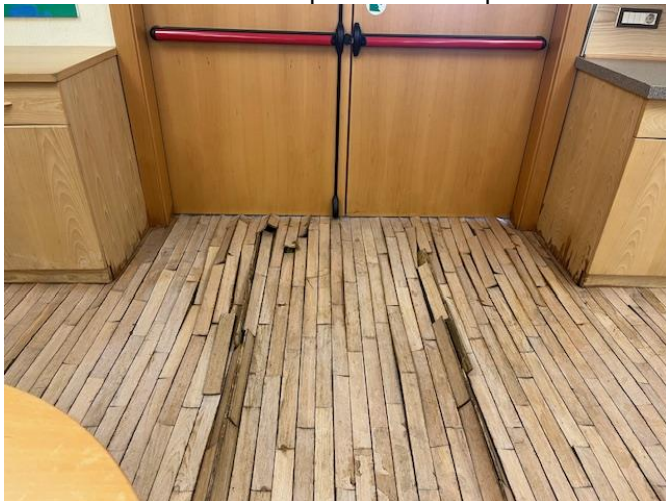
In quell'occasione si è constatato che la perdita ha provocato il completo danneggiamento del pavimento in legno della sala ricevimento e che al piano interrato nel laboratorio Elettrico e Elettronico il controsoffitto è intriso d'acqua e anche alcune attrezzature sono state danneggiate.

I danni alla pavimentazione della sala ricevimento

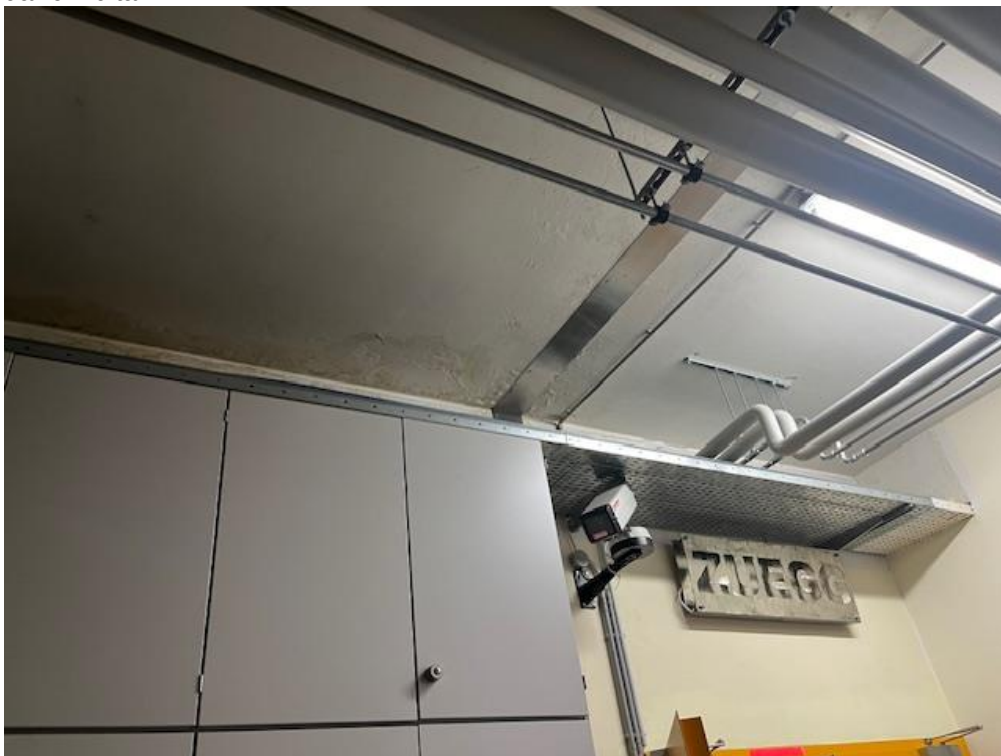
Il corridoio d'accesso al laboratorio con i danni a soffitto causati dall'acqua intrisa nel solaio
