# ASBEST

WISSEN  
IST MEHR!

Departement für Gesundheitsvorsorge

- Ausarbeitung:** Departement für Gesundheitsvorsorge des Südtiroler Sanitätsbetriebes
- Betrieblicher Dienst für Arbeitsmedizin – Abteilung Ärztliches Arbeitsinspektorat  
TdV Dennis Ramus - Dr.in Angela Merseburger
  - Betriebliche Sektion für Umweltmedizin  
TdV Christoph Carli – Dr. Lino Wegher
- Revision:** Departement für Gesundheitsvorsorge des Südtiroler Sanitätsbetriebes
- Betrieblicher Dienst für Arbeitsmedizin – Abteilung Ärztliches Arbeitsinspektorat
  - Betrieblicher Dienst für Hygiene und Öffentliche Gesundheit S.I.S.P. – Betriebliche Sektion für Umweltmedizin
- Ausgabe:** September 2021

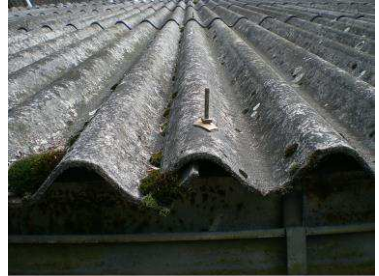
Die Fasern sind mit einem Bindemittel, wie Zement oder Kunststoff, fest verbunden. Nur Materialien in einem schlechten Erhaltungszustand oder bei Beschädigung (Verwitterung und mechanische Einwirkung wie Bohren und Sägen) setzen Asbestfasern frei.

*Typisches Asbestzement-Dach*

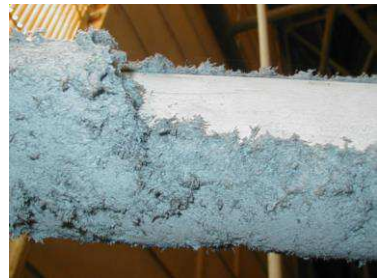
Diese Produkte können mit den Fingern einfach zerbröckelt werden und Fasern können auch ohne Einwirkungen von außen in die Luft freigesetzt werden.

*Ummantelung aus Spritzasbest*
