**Corpo idrico: Fiume Adige - (Aa / ITARW02AD00100250BZ)****Tratto: Lago di Resia - Lago della Muta**

Bacino: Adige  
 Lunghezza del corpo idrico: 1574.96 m  
 Tipologia/Macrotypo: 03SS1N / -  
 Natura del corpo idrico: naturale  
 Analisi del rischio: non a rischio  
 Specifica designazione:

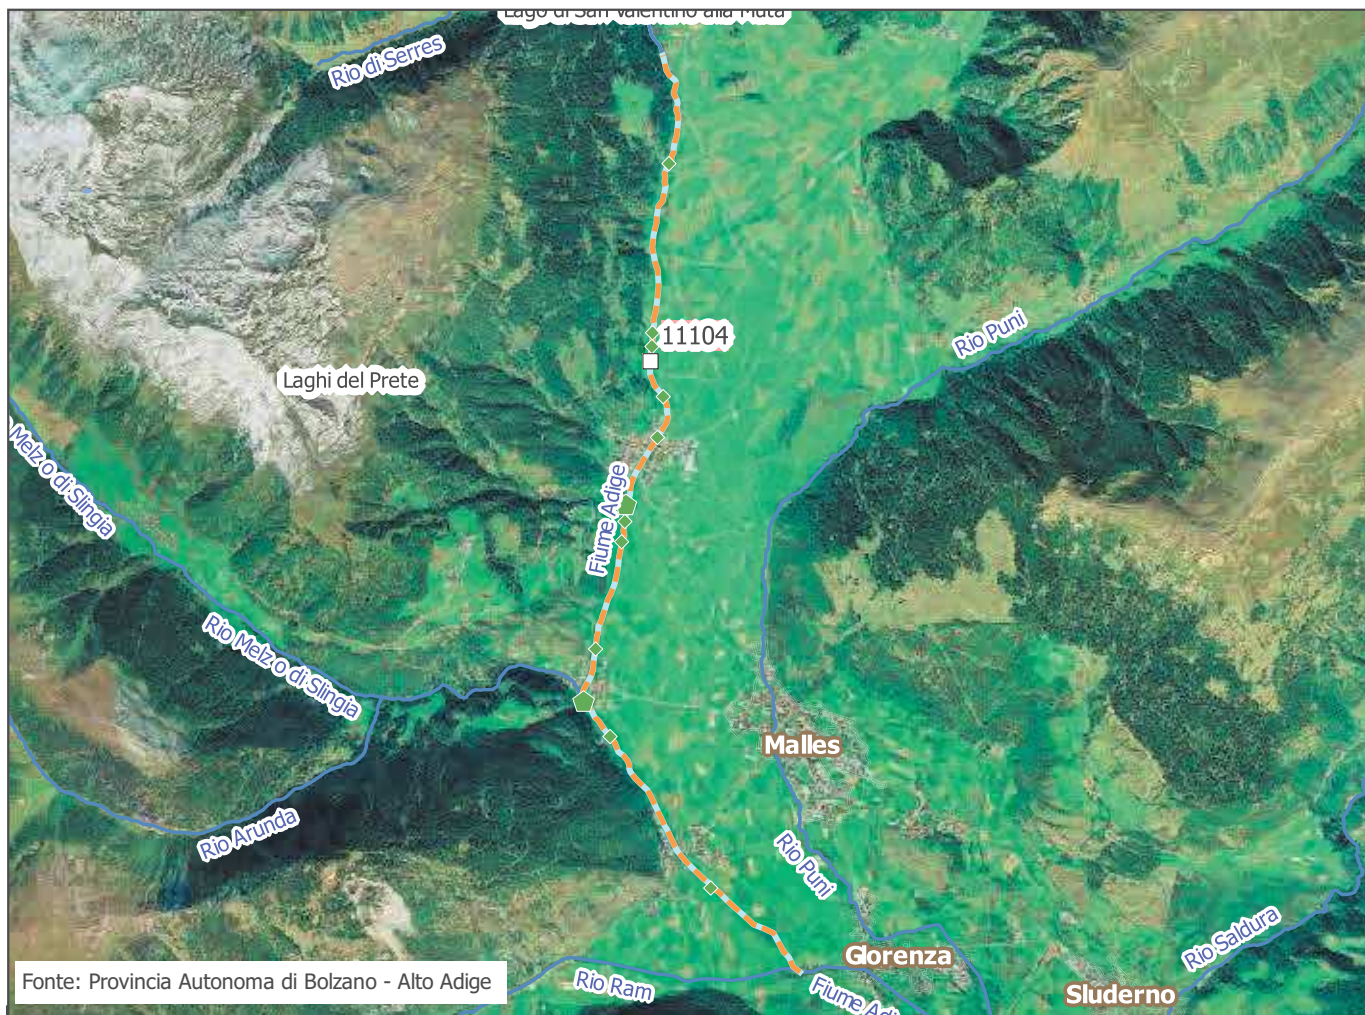
ortofoto 2014-2015  
 scala: 1:65.578

LEGENDA: — corsi d'acqua (bacino >10km<sup>2</sup>)  
 — corpo idrico selezionato

■ lago  
 □ punto di monitoraggio

Il corpo idrico inizia dall’emissione dal Lago di San Valentino alla Muta ed è da considerarsi interamente tratto di alveo sotteso. A ciò si aggiungono svariati prelievi a scopo irriguo. Lo stato ecologico è buono, laddove i parametri biologici danno esiti per lo più elevati. L’indice relativo alla fauna ittica oscilla tra la seconda e la prima classe.

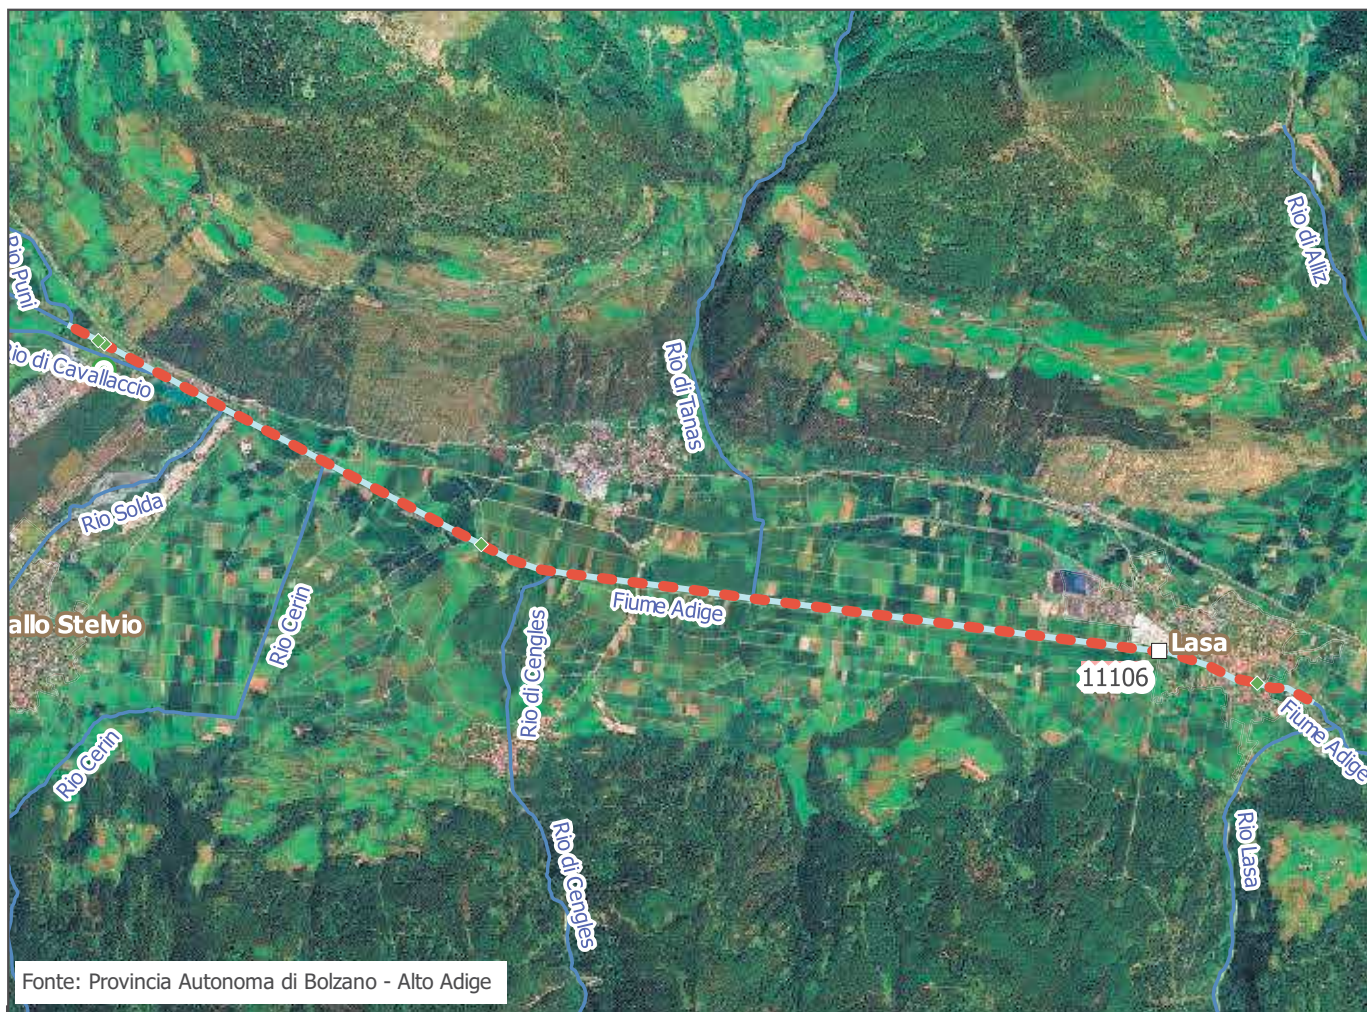
ortofoto 2014-2015  
 scala: 1:51.405

LEGENDA: — corsi d'acqua (bacino >10km<sup>2</sup>)  punto di monitoraggio  
— corpo idrico selezionato

L'Adige, tra la confluenza con il Rio Puni e lo sbarramento di Lasa, presenta uno stato ecologico buono, nonostante siano rilevabili diverse fonti di disturbo: il tratto è fortemente sistemato e, a causa della sistemazione arginale relativamente stretta, presenta una ridotta varietà strutturale, oltre a essere esposto a un rapporto tra portate di magra e morbida artificiale relativamente elevato (superiore a 1:10), causato dalla centrale elettrica di Glorenza. Per questo motivo, al corpo idrico è stata assegnata una classe di rischio da giudizio esperto. Le prime misure per la valorizzazione delle strutture di habitat sono già state implementate e dovrebbero essere portate avanti. Contemporaneamente, i provvedimenti intendono ridurre le oscillazioni di portata come approccio generale per le centrali Glorenza > Castebello > Tel, al fine di conseguire una riqualificazione significativa dell'Adige sino a Merano, e sono da intendersi come presupposto imprescindibile per il successo delle misure strutturali in questo tratto. Il corpo idrico delimita i biotopi "Prader Sand" e "Ontaneto di Oris".
