**Corpo idrico: Fiume Drava - (Ja / ITARW15DR00100010BZ)****Tratto: origine - Restituzione centrale GD/66**

**Corpo idrico: Fiume Drava - (Jb / ITARW15DR00100020BZ)**  
**Tratto: restituzione centrale GD/66 - confine di stato**

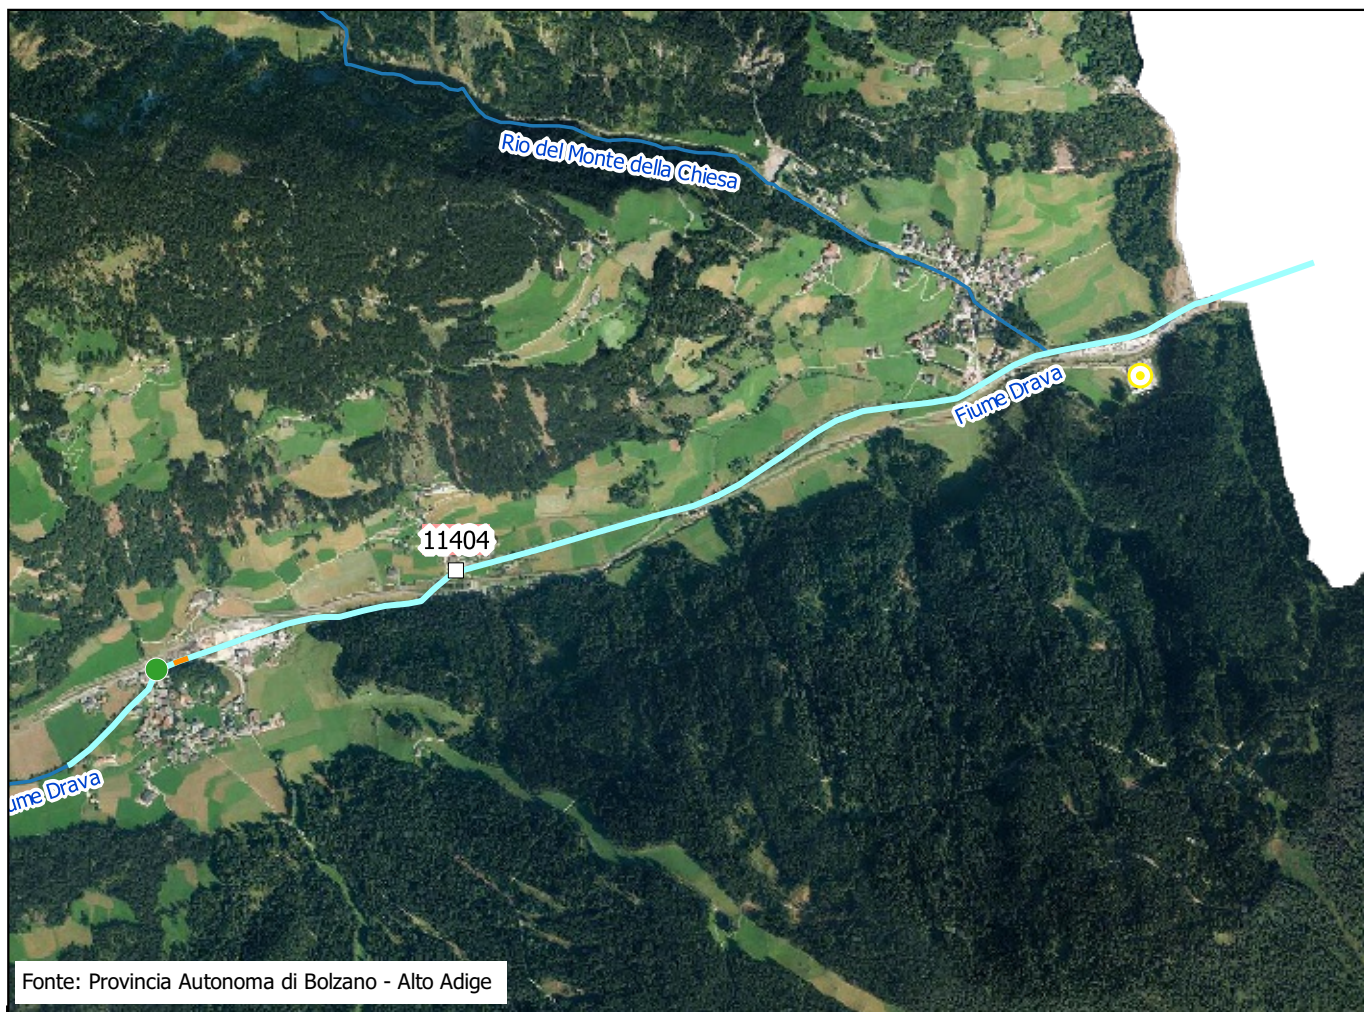
Lo stato chimico-ecologico della sezione della Drava appare buono, con risultati in parte ottimi per gli indici biologici. Potenziali disturbi possono derivare da piene improvvise causate dalla centrale idroelettrica (GD/66): essendo però quest'ultima da quattro anni gestita come centrale idroelettrica ad acqua fluente, tale disturbo viene attualmente classificato come non significativo. Anche l'impianto di depurazione, che scarica le sue acque nell'ultimo tratto del corpo idrico, è classificabile come pressione non significativa. In virtù dell'elevato grado di modifica, si possono ottenere miglioramenti della configurazione dello spazio vitale mediante misure di strutturazione, allo scopo di conseguire, anche in futuro, uno stato qualitativo buono o elevato.

| Ambito | Descrizione della misura | Priorità |
|---|---|---|
| habitat acquatico | Interventi di valorizzazione delle strutture dell'alveo e di ampliamento (Pro Drava, PCA). | 3 |

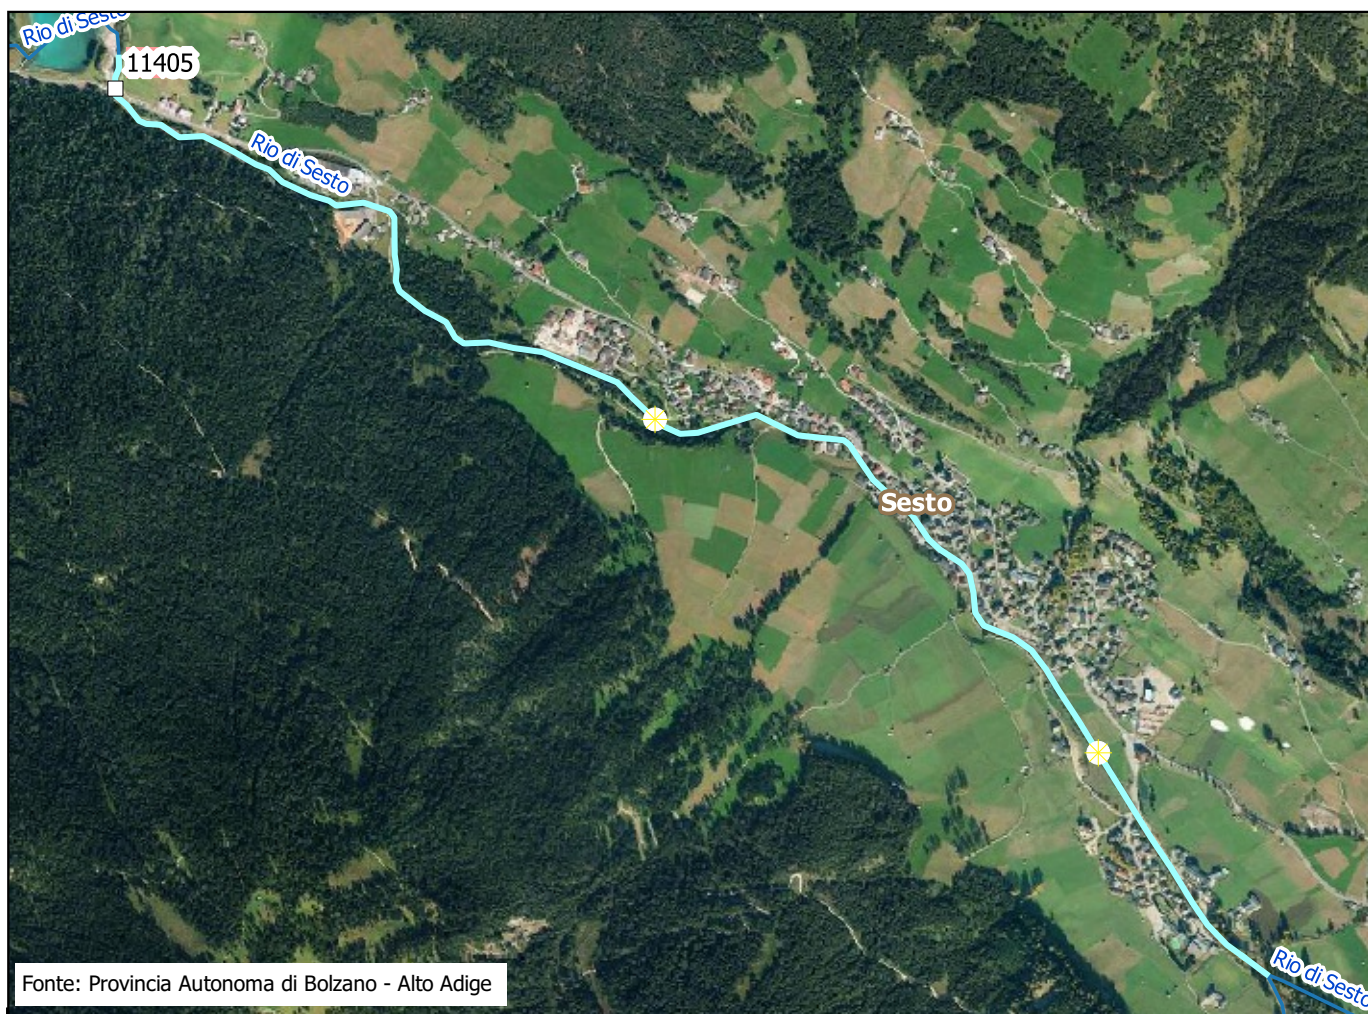
A tratti, il fondo dell'alveo del corpo idrico centrale Rio di Sesto è consolidato da una serie di soglie piane, che non rappresentano un ostacolo per la fauna ittica: solo due briglie di consolidamento relativamente elevate non sono percorribili dai pesci. Lo stato ecologico, nel complesso, risulta buono.

| Ambito | Descrizione della misura | Priorità |
|---|---|---|
| habitat acquatico | Smantellamento di vecchie prese per la derivazione. | 2 |
| habitat acquatico | Locali interventi di valorizzazione delle strutture dell'alveo e di ampliamento (PCA). | 3 |

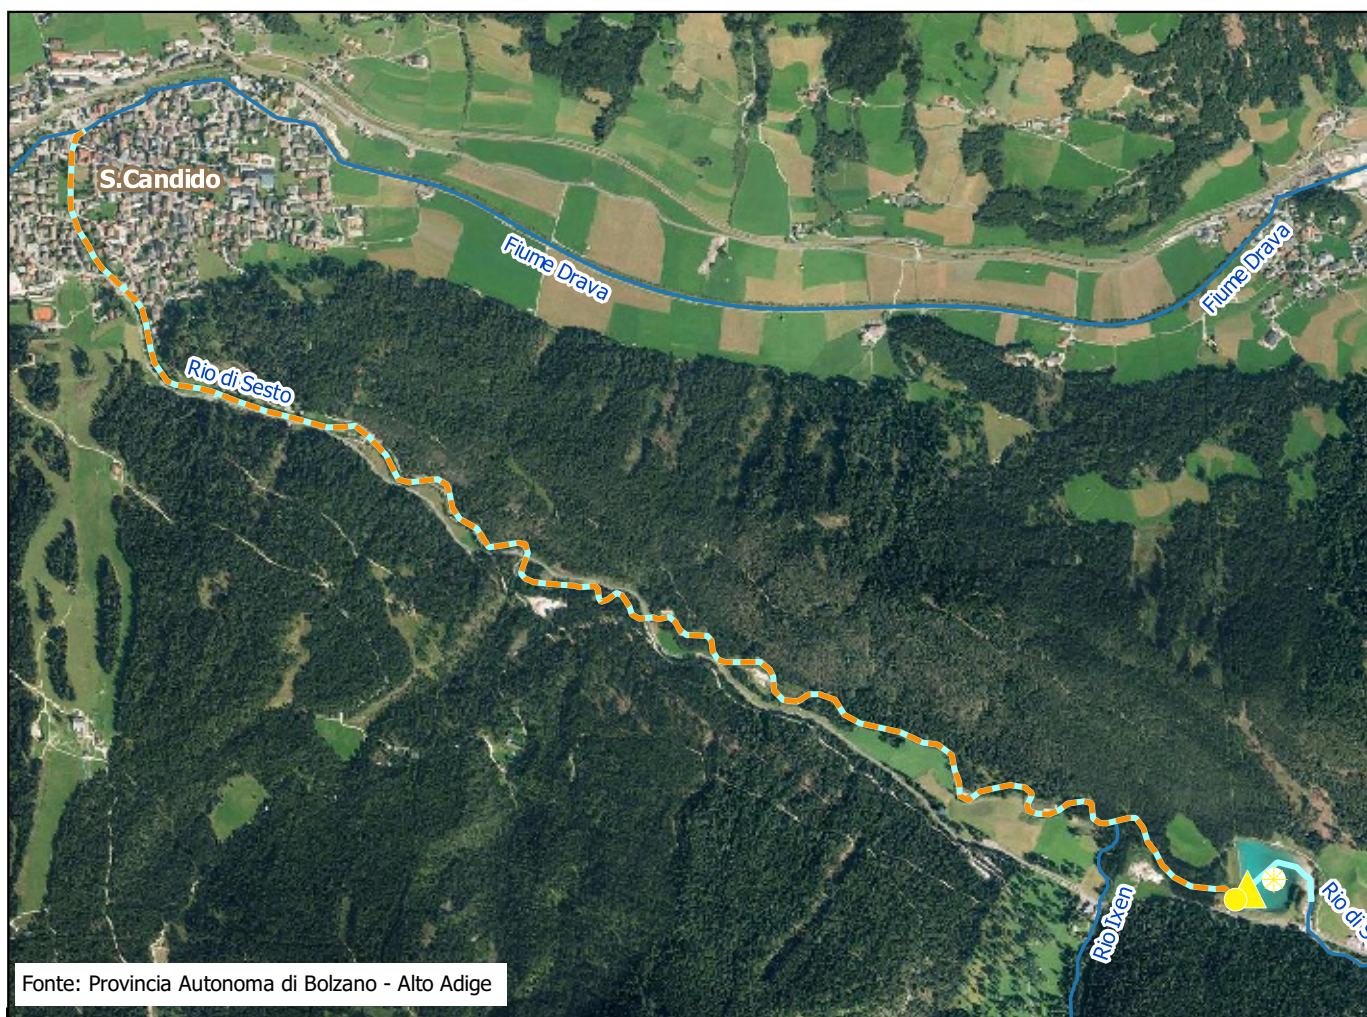
Il Rio di Sesto, dal bacino artificiale della centrale idroelettrica di Versciaco (GD/66), costituisce asta fluviale soggetta a regime di DMV. Un ulteriore disturbo è riconducibile ai necessari svassi dei bacini artificiali. In virtù del raggruppamento e della valutazione degli esperti, lo stato ecologico può definirsi buono. Sopra San Candido, l'alveo è rinforzato da una serie di soglie piane. Per singole briglie di consolidamento, che rappresentano un ostacolo per la migrazione dei pesci, è già previsto lo smantellamento. Nella sezione sono già state implementate misure di miglioramento strutturale e di ampliamento da parte della Ripartizione Opere Idrauliche.

| Ambito | Descrizione della misura | Priorità |
|---|---|---|
| habitat acquatico | Continuare le misure morfologiche locali attraverso strutturazioni e ampliamenti (misure contenute nel Pro Drava e PCA). | 3 |
| transitabilità per pesci | Ripristino della transitabilità per pesci lungo il corso d'acqua e presso la diga (Pro Drava, PCA). | 3 |

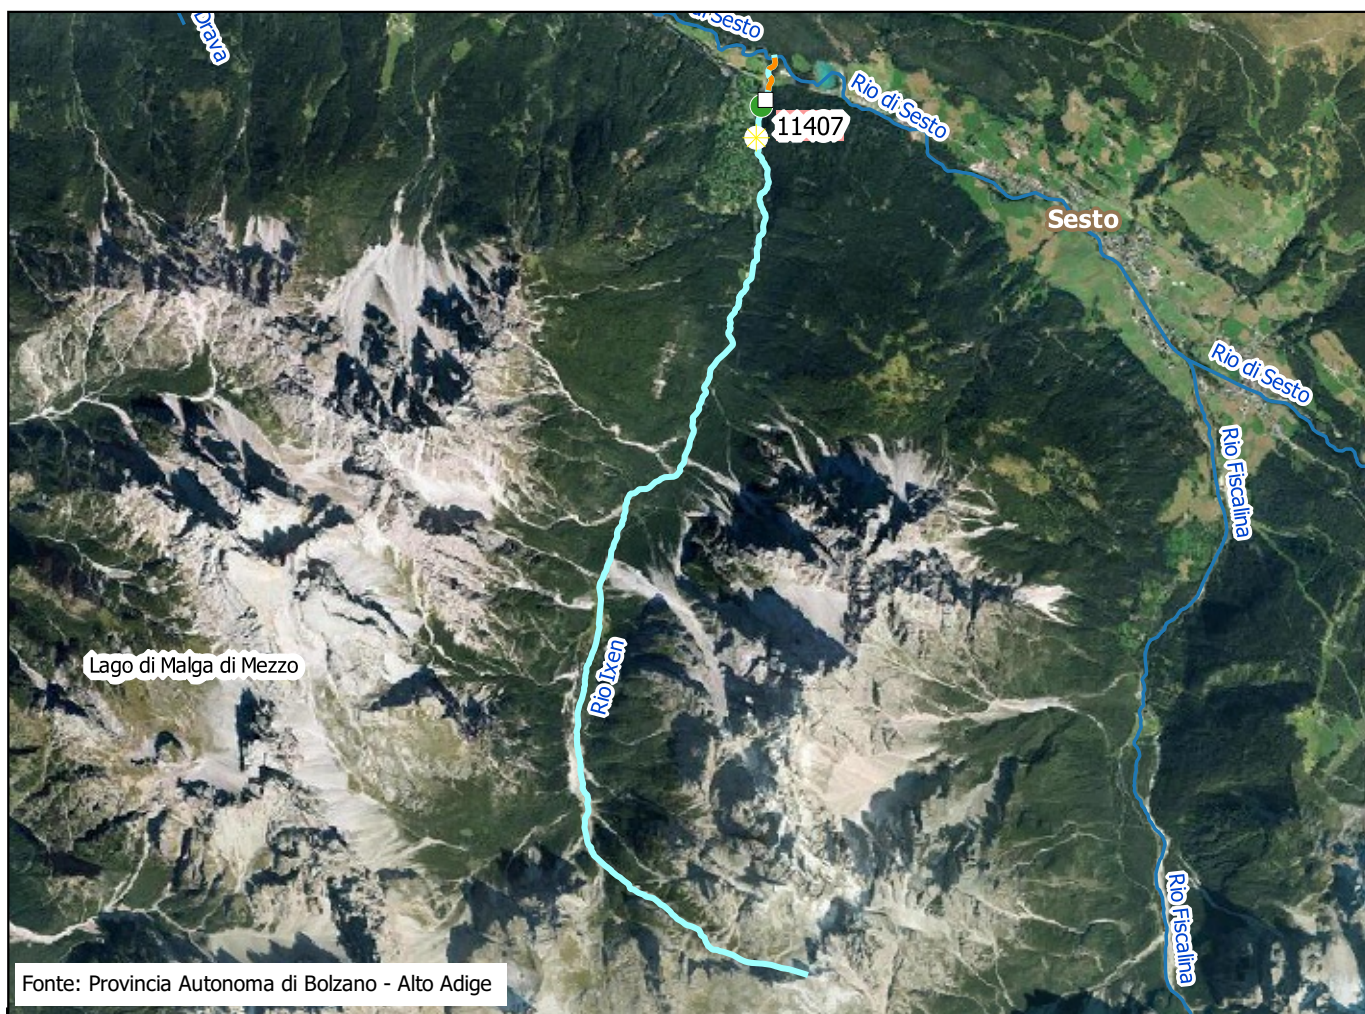
La parte superiore del Rio Ixen presenta una portata superficiale solo a seguito di precipitazioni intense. Da quota 1.400 m s.l.m., il torrente conduce acqua per tutto l'arco dell'anno. La migrazione dei pesci viene interrotta nell'area di confluenza dall'impianto di presa della centrale idroelettrica di Versciaco (GD/66) e deve essere ripristinata. Essendo il corpo idrico situato in un'area Natura 2000 e nel Parco Naturale Tre Cime, devono essere rispettate le disposizioni di tutela ivi vigenti.

| Ambito | Descrizione della misura | Priorità |
|---|---|---|
| transitabilità per pesci | Ripristino della transitabilità per pesci della presa del impianto San Candido (GD/66). | 3 |

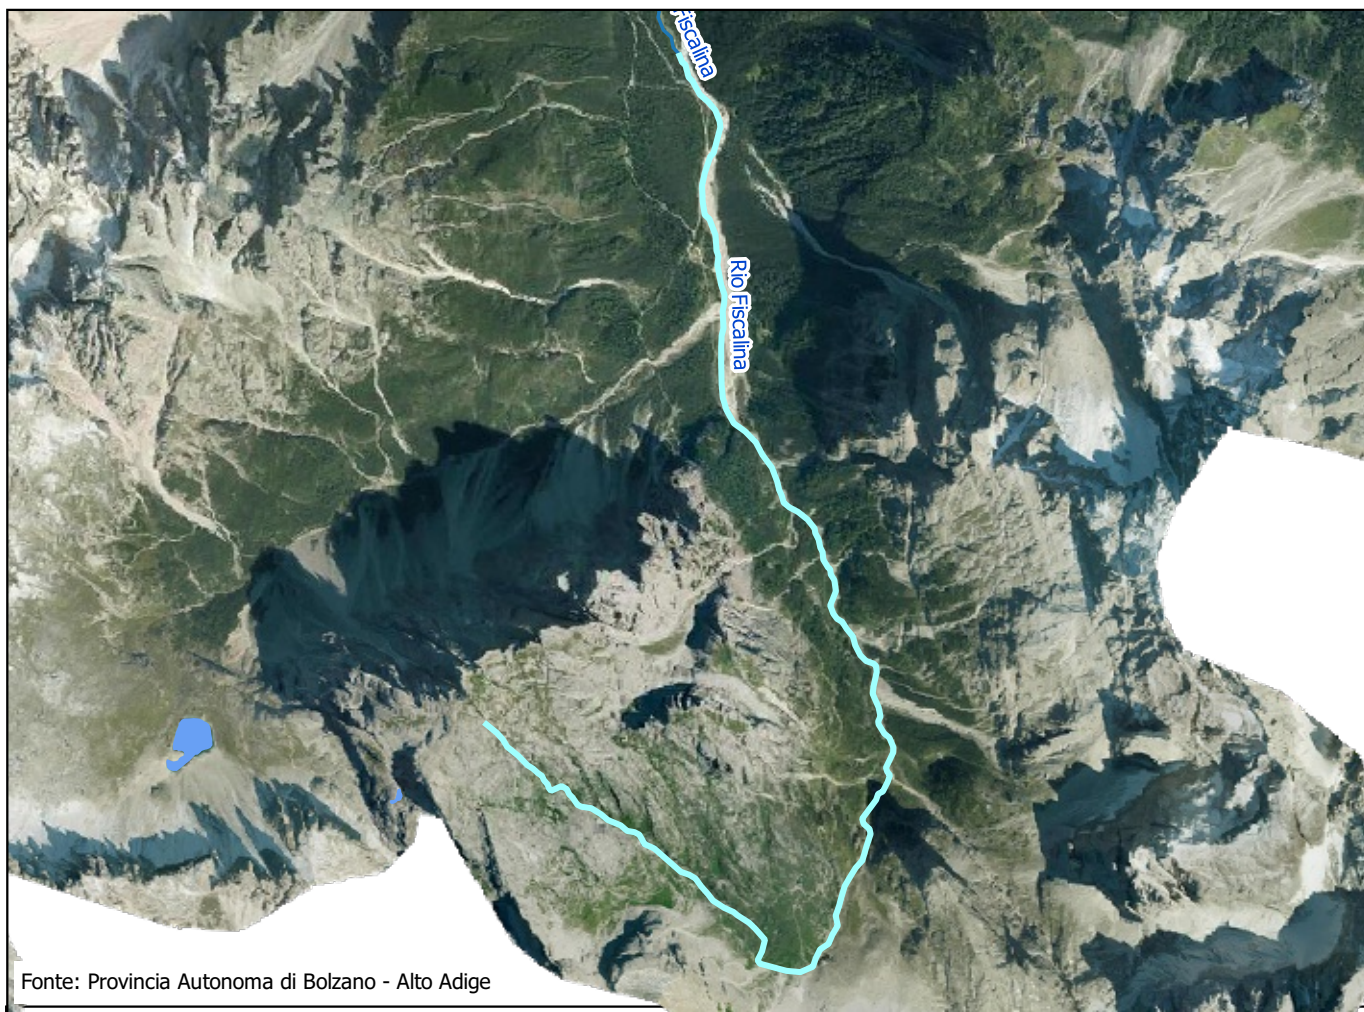
Tale tratto superiore del Rio Fiscalina, presentando una portata superficiale solo a seguito di precipitazioni intense, è stato classificato come corso d'acqua intermittente. La sezione presenta tratti di deposito e biforcazione popolati dalla tamerice alpina protetta a livello europeo. Essendo il corpo idrico situato in un'area Natura 2000 e nel Parco Naturale Tre Cime, le disposizioni di tutela ivi vigenti devono essere rispettate.

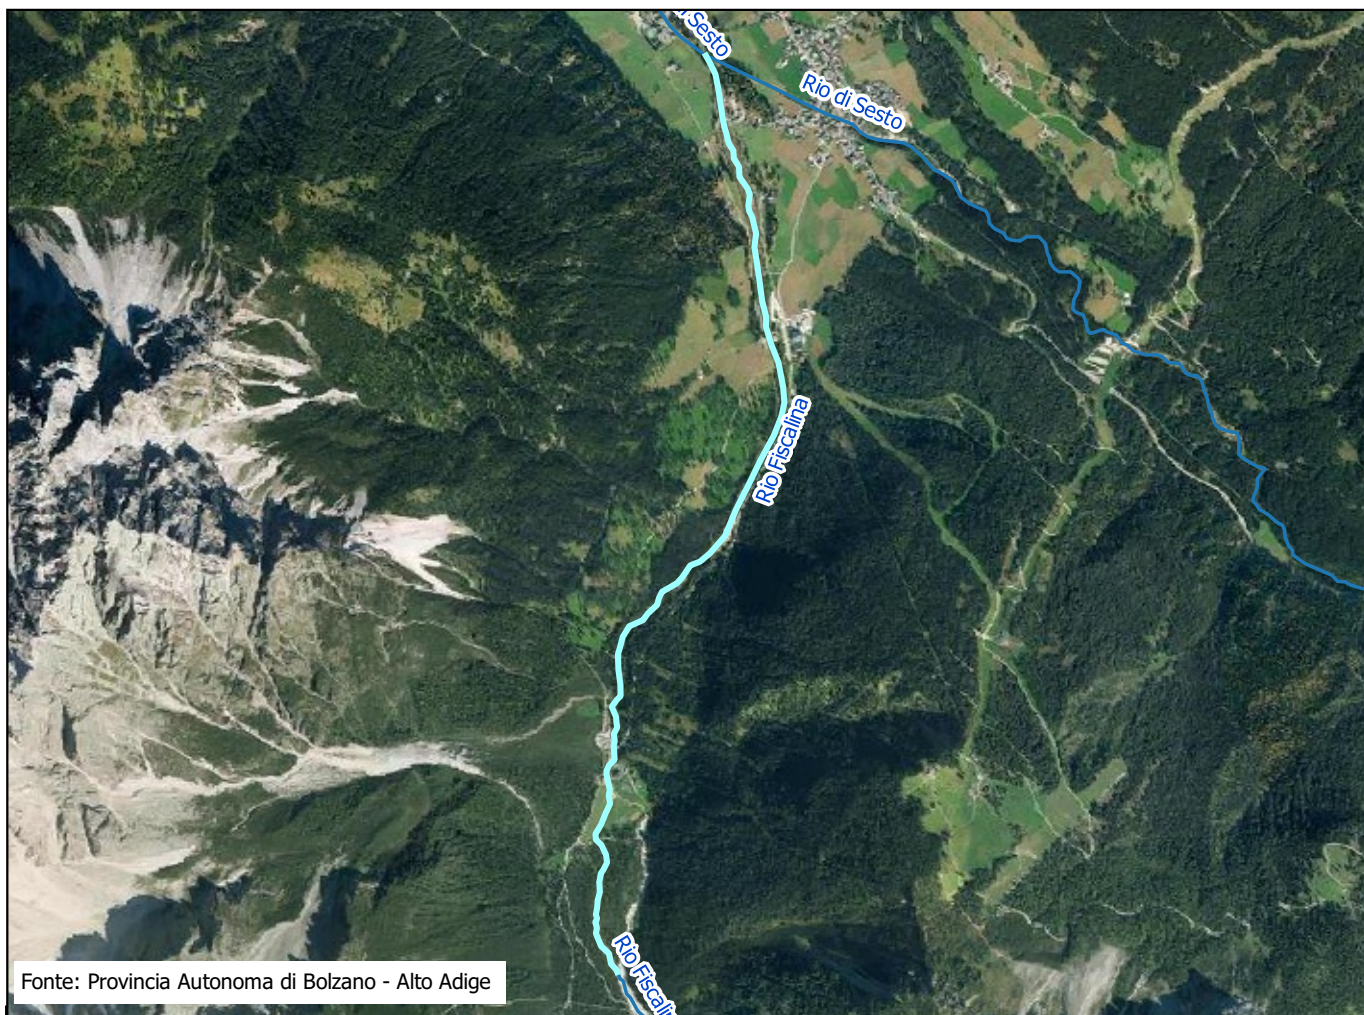
Il Rio Fiscalina presenta una portata superficiale costante solo in questo secondo settore. Sino agli incisivi interventi di sistemazione sotto forma di soglie e briglie di consolidamento, non si registrano disturbi significativi. In particolare, l'area di confluenza con il Rio di Sesto dovrebbe essere morfologicamente riqualficata, al fine di migliorare la qualità dello spazio vitale, soprattutto considerando la presenza della tamerice alpina protetta a livello europeo. Essendo il corpo idrico situato in un'area Natura 2000 e nel Parco Naturale Tre Cime, devono essere rispettate le disposizioni in materia di tutela ivi vigenti.

| Ambito | Descrizione della misura | Priorità |
|---|---|---|
| habitat acquatico | Interventi di valorizzazione delle strutture dell'estuario (PCA). | 3 |
