## Wolfsgrubener See - SO, vor Liegewiese

Gemeinde: Ritten

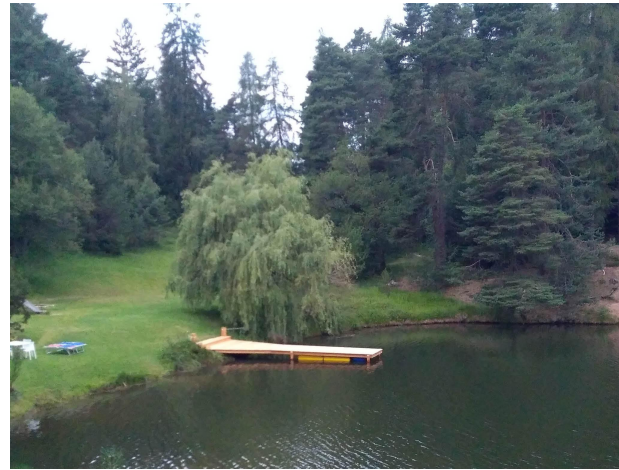
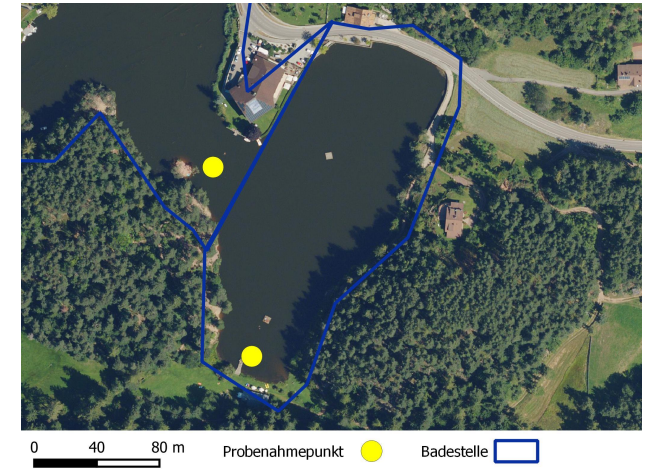
Der See weist nur eine geringe Tiefe auf und neigt zur Massenentwicklung von Unterwasserpflanzen. Es handelt sich um eine EU-Badestelle, der Probenahmepunkt befindet sich im Süd-Osten (siehe Foto).
