**Corpo idrico: Rio di Senales - (A.230c / ITARW02AD28900010BZ)****Tratto: confluenza Rio di Fosse - foce**

Bacino: Adige  
 Lunghezza del corpo idrico: 8792.1 m  
 Tipologia/Macro tipo: 03SS2N / A2  
 Natura del corpo idrico: naturale  
 Analisi del rischio: non a rischio  
 Specifica designazione:

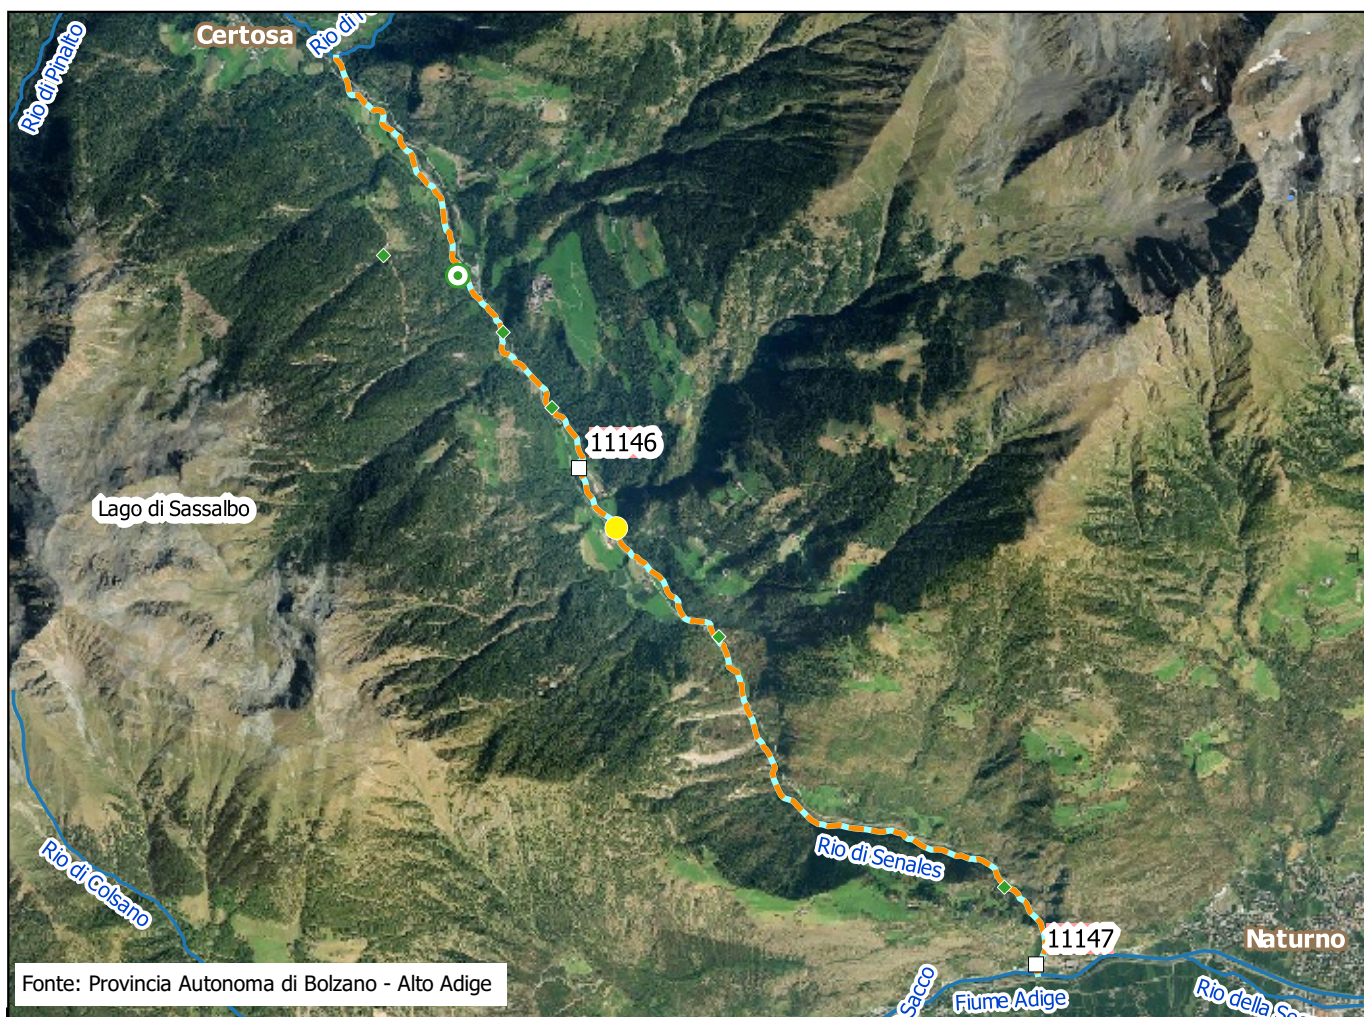
ortofoto 2014-2015  
 scala: 1:51.018

LEGENDA: — corsi d'acqua (bacino >10km<sup>2</sup>)  
 — corpo idrico selezionato

■ lago  
 □ punto di monitoraggio

Il corpo idrico c del Rio di Senales, da considerarsi tratto a regime DMV, è soggetto a svariati prelievi a scopo irriguo. Il tratto è ricettore dell'impianto di depurazione di Senales ed è caratterizzato da ulteriori scarichi puntuali di acque reflue. Sebbene venga conseguito uno stato ecologico buono, occasionalmente si registrano risultati subottimali per gli indici delle diatomee e LIMeco, che lasciano intuire un consistente apporto di materiale organico. Per questo motivo, sono già state pianificate misure di miglioramento presso il depuratore della Val Senales.

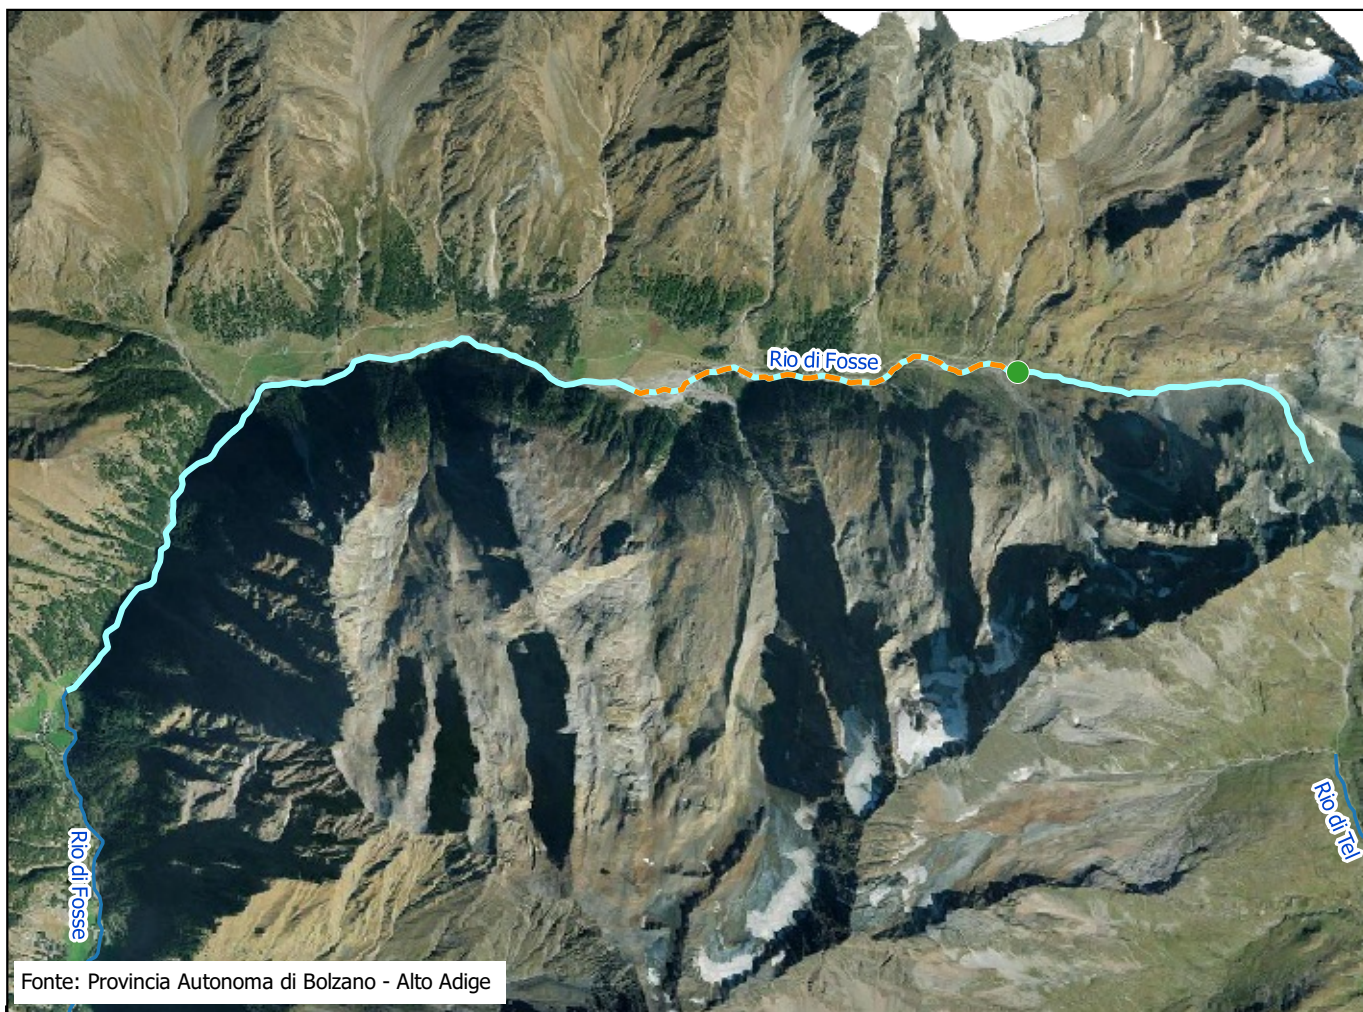
ortofoto 2014-2015  
 scala: 1:41.452

LEGENDA: — corsi d'acqua (bacino >10km<sup>2</sup>) — corpo idrico selezionato

Il tratto a del Rio di Fosse è un torrente glaciale con notevole trasporto solido che risulta poco disturbato. Nel 2015, in virtù del raggruppamento, il corpo idrico ha conseguito lo stato buono. Alla luce del raggruppamento e dell'assenza di pressioni antropiche significative, è stato stabilito un obiettivo "elevato" da raggiungere entro il 2027. Essendo situato nel Parco Naturale del Gruppo di Tessa, il corpo idrico è soggetto a specifiche disposizioni di tutela.

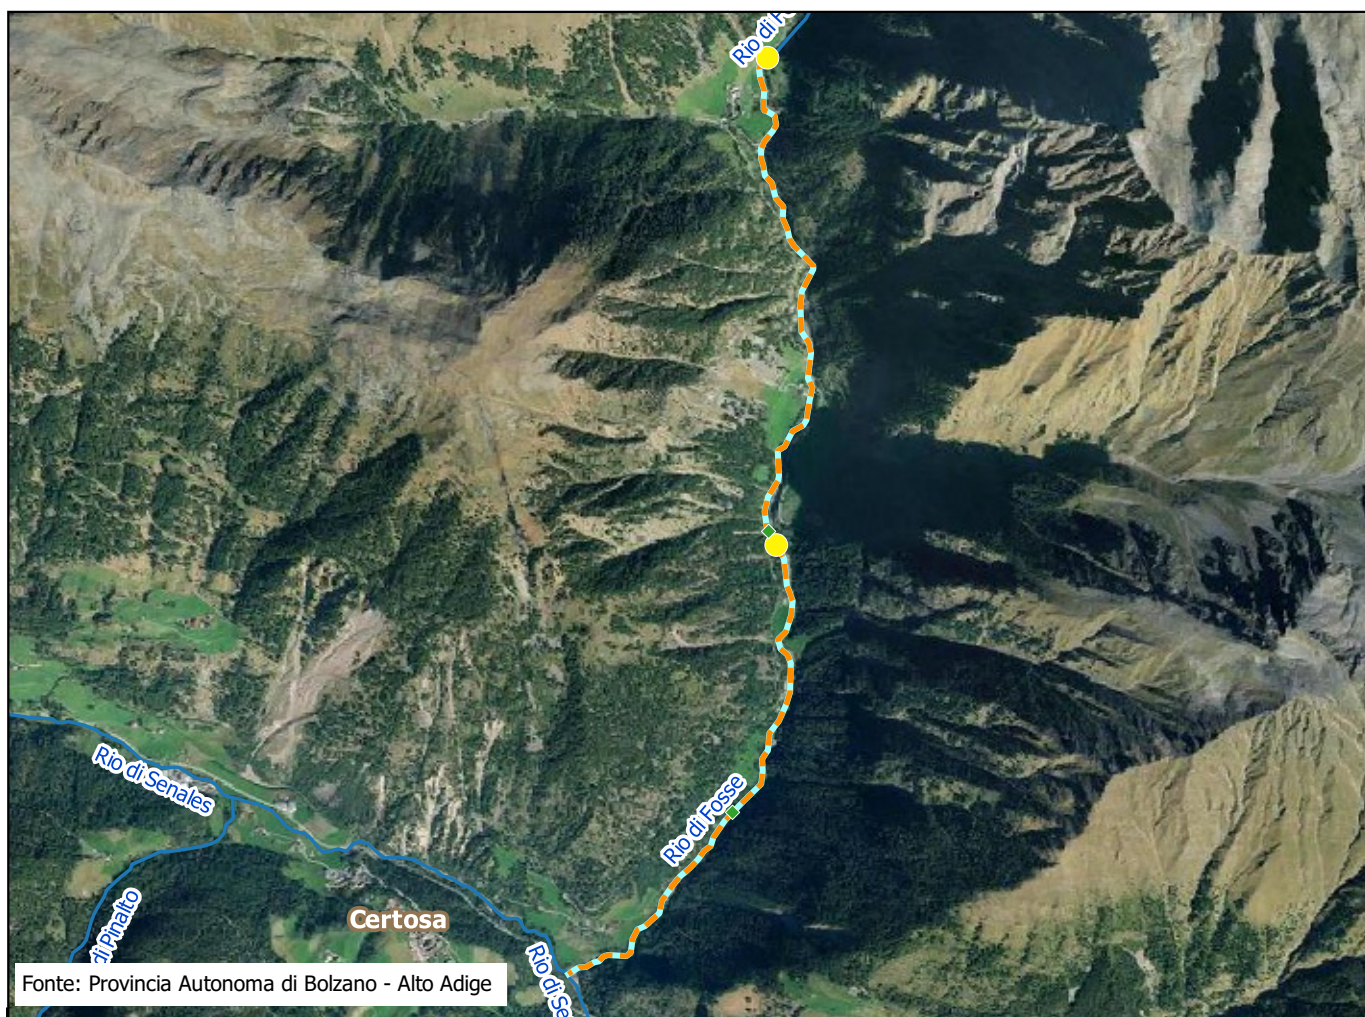
ortofoto 2014-2015  
scala: 1:30.140

LEGENDA: — corsi d'acqua (bacino >10km<sup>2</sup>) — corpo idrico selezionato

Il corpo idrico b del Rio di Fosse, che inizia con la presa della centrale idroelettrica di Naturno (GS/1292), è soggetto a utilizzazione anche a più a valle a scopo idroelettrico e irriguo. In virtù del raggruppamento, lo stato ecologico può definirsi buono. Il corpo idrico si trova nel Parco Naturale del Gruppo di Tessa, per cui si applicano le norme di protezione specifiche.

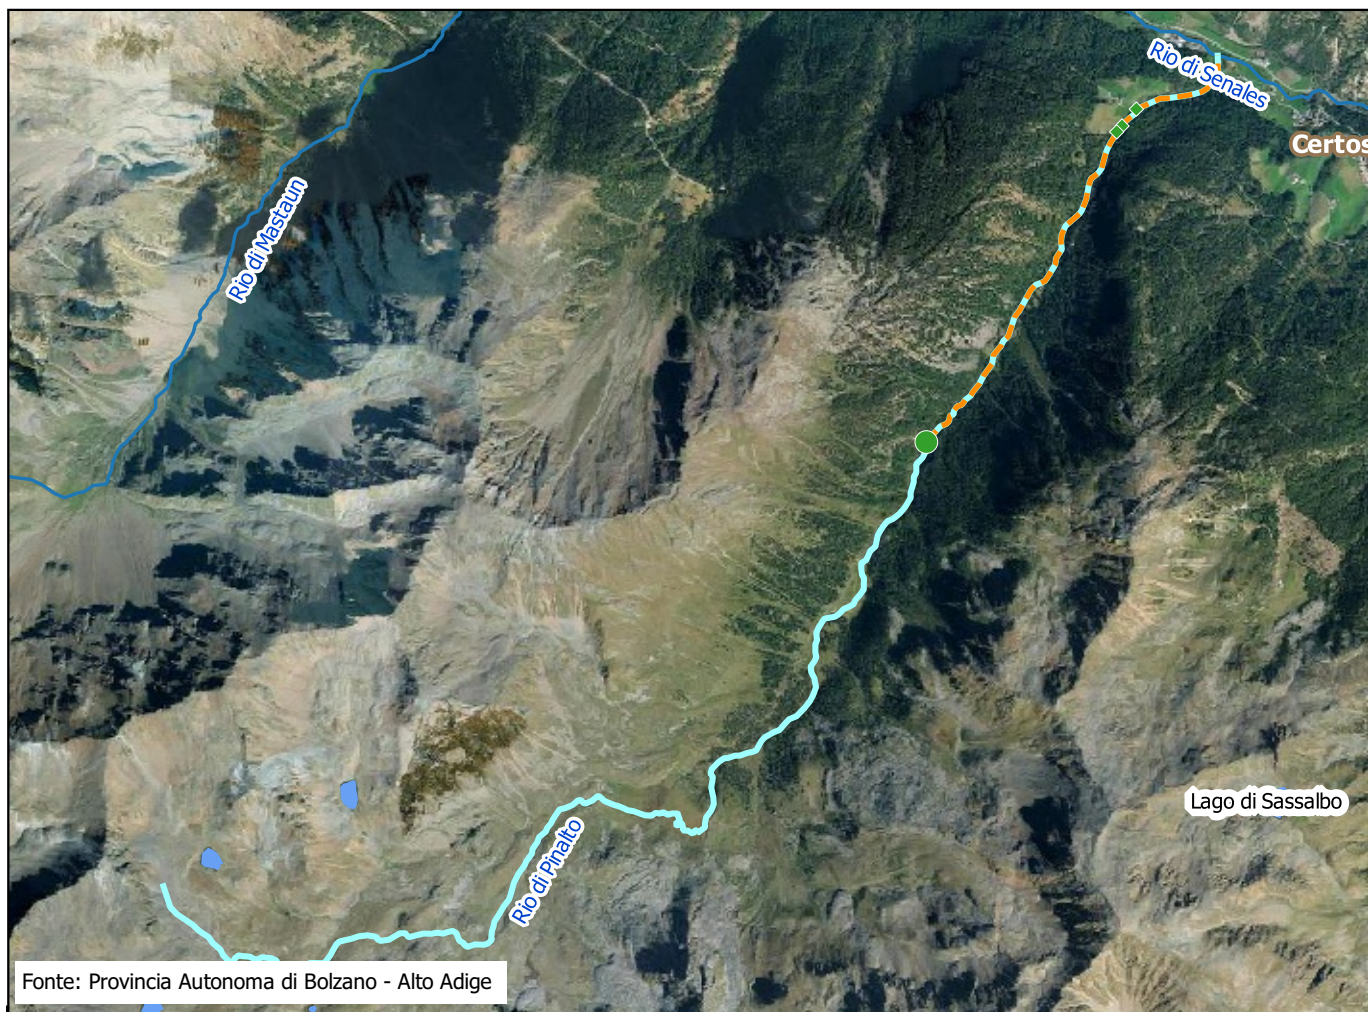
ortofoto 2014-2015  
 scala: 1:37.987

**LEGENDA:** — corsi d'acqua (bacino >10km<sup>2</sup>)    lago  
 — corpo idrico selezionato

Il Rio di Pinalto, soggetto a utilizzazione idroelettrica, sorge nell'area di tutela dell'acqua potabile "Sorgenti Penaud". In virtù del raggruppamento, lo stato ecologico può definirsi buono.

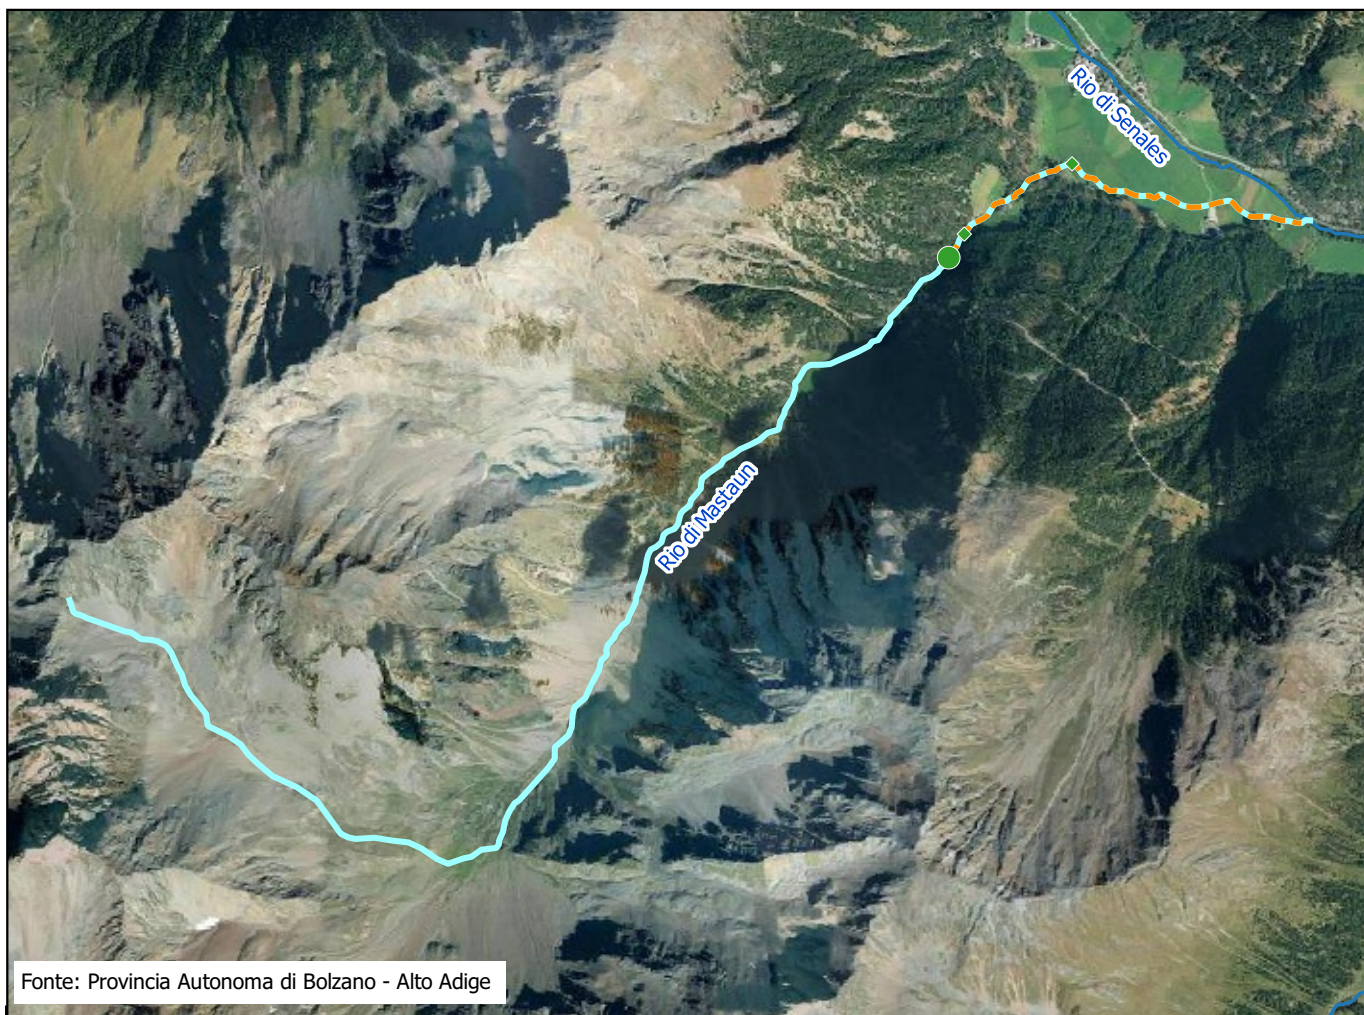
ortofoto 2014-2015  
scala: 1:32.491

LEGENDA: — corsi d'acqua (bacino >10km<sup>2</sup>) — corpo idrico selezionato

Il Rio di Mastaun, soggetto a utilizzazione idroelettrica, sorge nell'area di tutela dell'acqua potabile "Val di Mastaun". In virtù del raggruppamento, lo stato ecologico può definirsi buono. Il corso d'acqua raggiunge il fondovalle della Val Senales precipitando nella Cascata del Rio di Mastaun, monumento naturale protetto.
