Lago di Caldaro - ovest davanti al lido

Comune: Caldaro sulla strada del Vino

Qualità dell'acqua di balneazione:

Eccellente

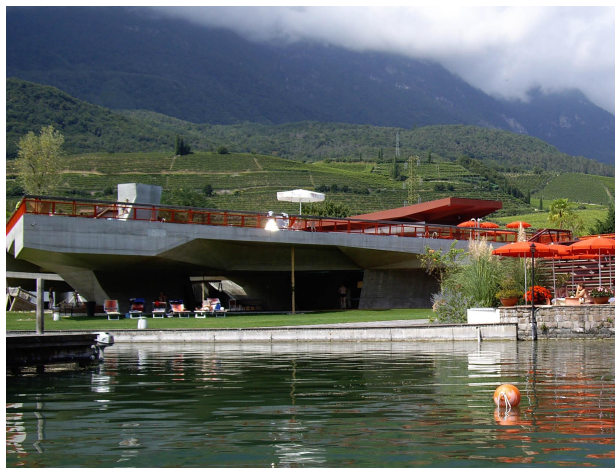
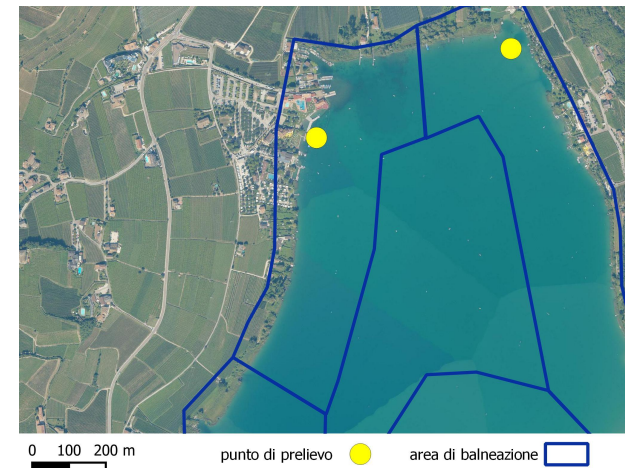
0 100 200 m punto di prelievo ● area di balneazione □

L'area di balneazione è situata nella parte ovest del lago. L'affluente superficiale principale si trova a nord, mentre un altro affluente temporaneo si trova a nord-ovest e proviene dalla zona di Altenburg. Il lago ha una profondità inferiore ai 6 metri e la temperatura dell'acqua può raggiungere i 27°C. Sono presenti stabilimenti balneari con ingresso a pagamento e piscine. La zona è un'area di balneazione identificata CE con il punto di prelievo localizzato nella parte ovest, come indicato nella mappa.

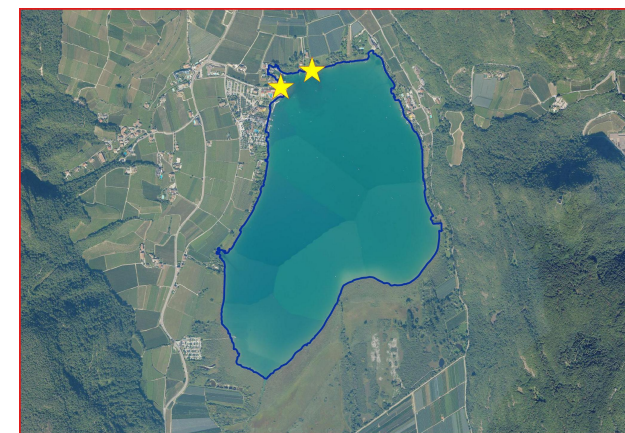
0 300 600 m □ zona d'influenza ★ foci degli affluenti

Identificazione fonte di inquinamento: foci dei rii affluenti
