**Gewässer: Groednerbach - (Ia / ITARW02AD17200030BZ)**  
**Abschnitt: Ursprung - Zufluss Langentalbach**

Einzugsgebiet: Grödnerbach  
 Länge Wasserkörper: 5081.31 m  
 Typologie/Makrotyp: 03SS1N / A1  
 Wasserkörperausweisung: natürlich  
 Risikoanalyse: kein Risiko  
 Besondere Ausweisung:

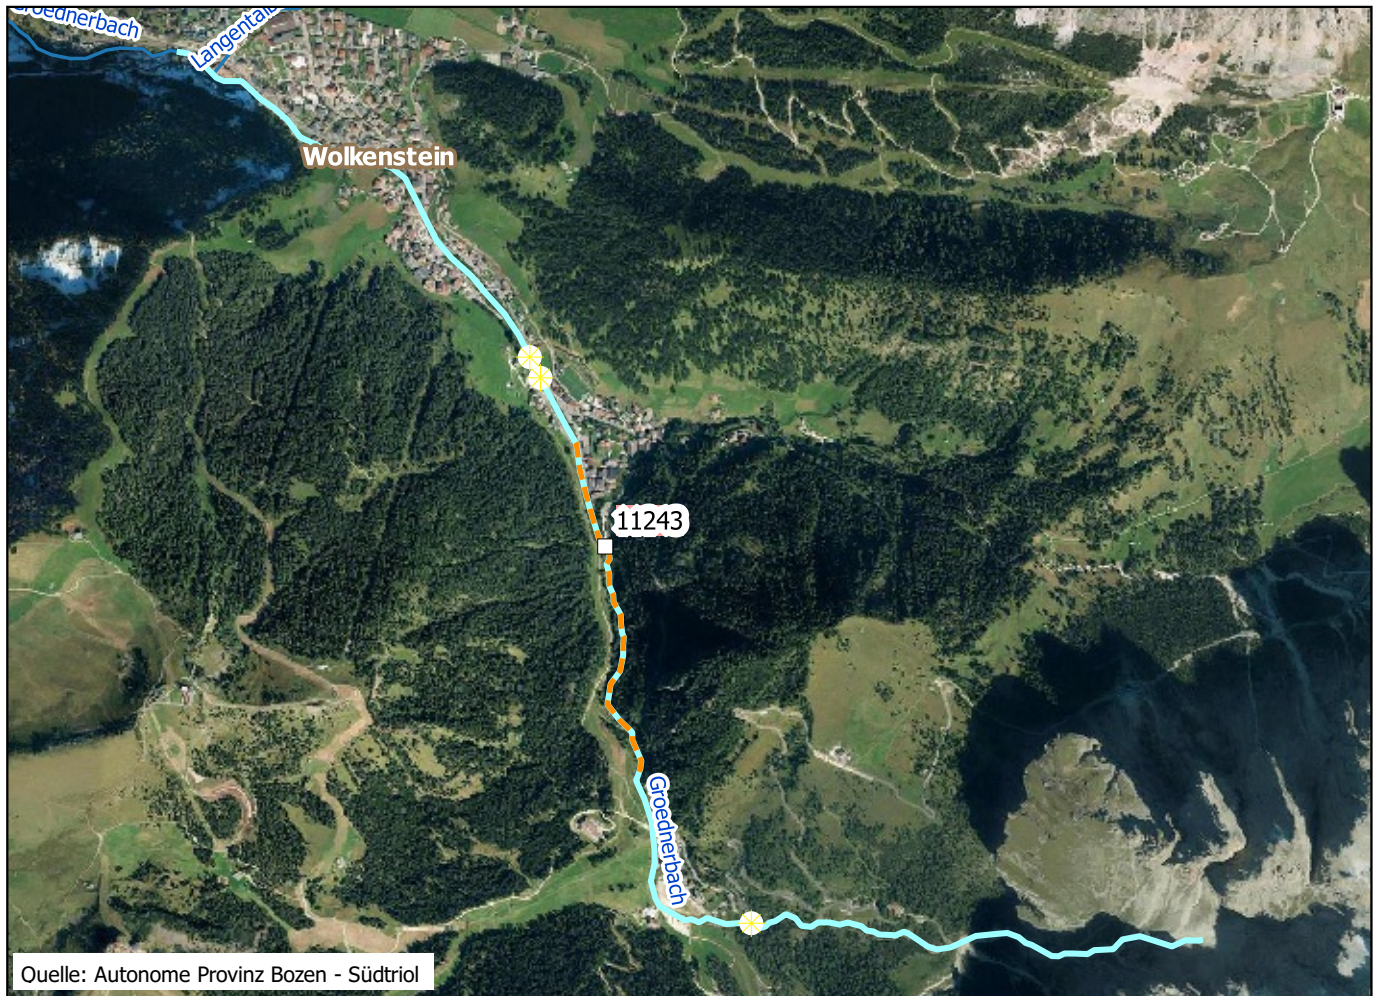
Orthofoto 2014-2015

LEGENDE: — Gewässerkörper □ Überwachungspunkt

— Restwasserstrecke

✱ Wasserableitung technische Beschneidung  
 potentielle Belastung

Der oberste Wasserkörper des Grödnerbaches ist ein typisches Gewässer der Dolomiten, mit abschnittsweisen starken Versickerungserscheinungen. Zusätzlich bestehen Entnahmen für die technische Schneeerzeugung und Energieerzeugung. Der Zustand ist aufgrund der Überwachungsergebnisse gut.

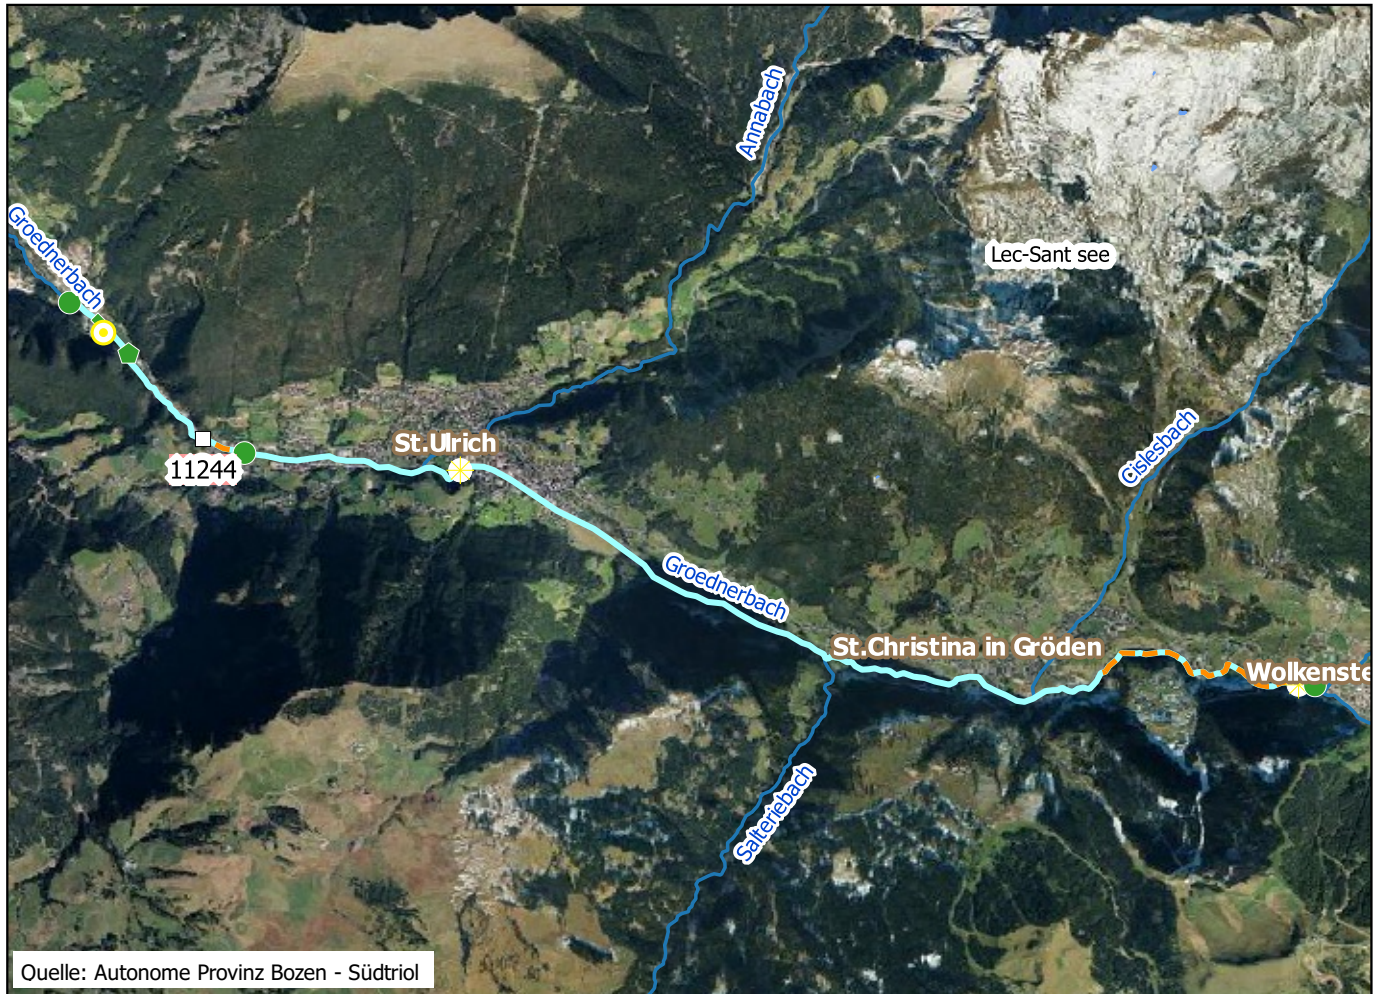
Orthofoto 2014-2015

LEGENDE: Gewässerkörper Seen Überwachungspunkt

- Kläranlage  
potentielle Belastung
- Regenüberlauf  
keine Belastung
- Landwirtschaftliche Nutzung  
keine Belastung
- Hydroelektrische Nutzung  
keine Belastung
- Restwasserstrecke
- Wasserableitung technische Beschneidung  
potentielle Belastung

Der Wasserkörper b des Grödnerbaches ist abschnittsweise, im Bereich der Ortschaften, hart verbaut, im obersten und untersten Teilabschnitt wird er hydroelektrisch genutzt und die Entnahmen für die technische Schneeerzeugung im Einzugsgebiet führen im Winter zu teilweise starken Abfluss Einbußen. Der ökologische Zustand erreicht den guten Zustand. Beeinträchtigungen durch die Kläranlage in Pontives sind hauptsächlich im darunterliegenden Abschnitt festzustellen.

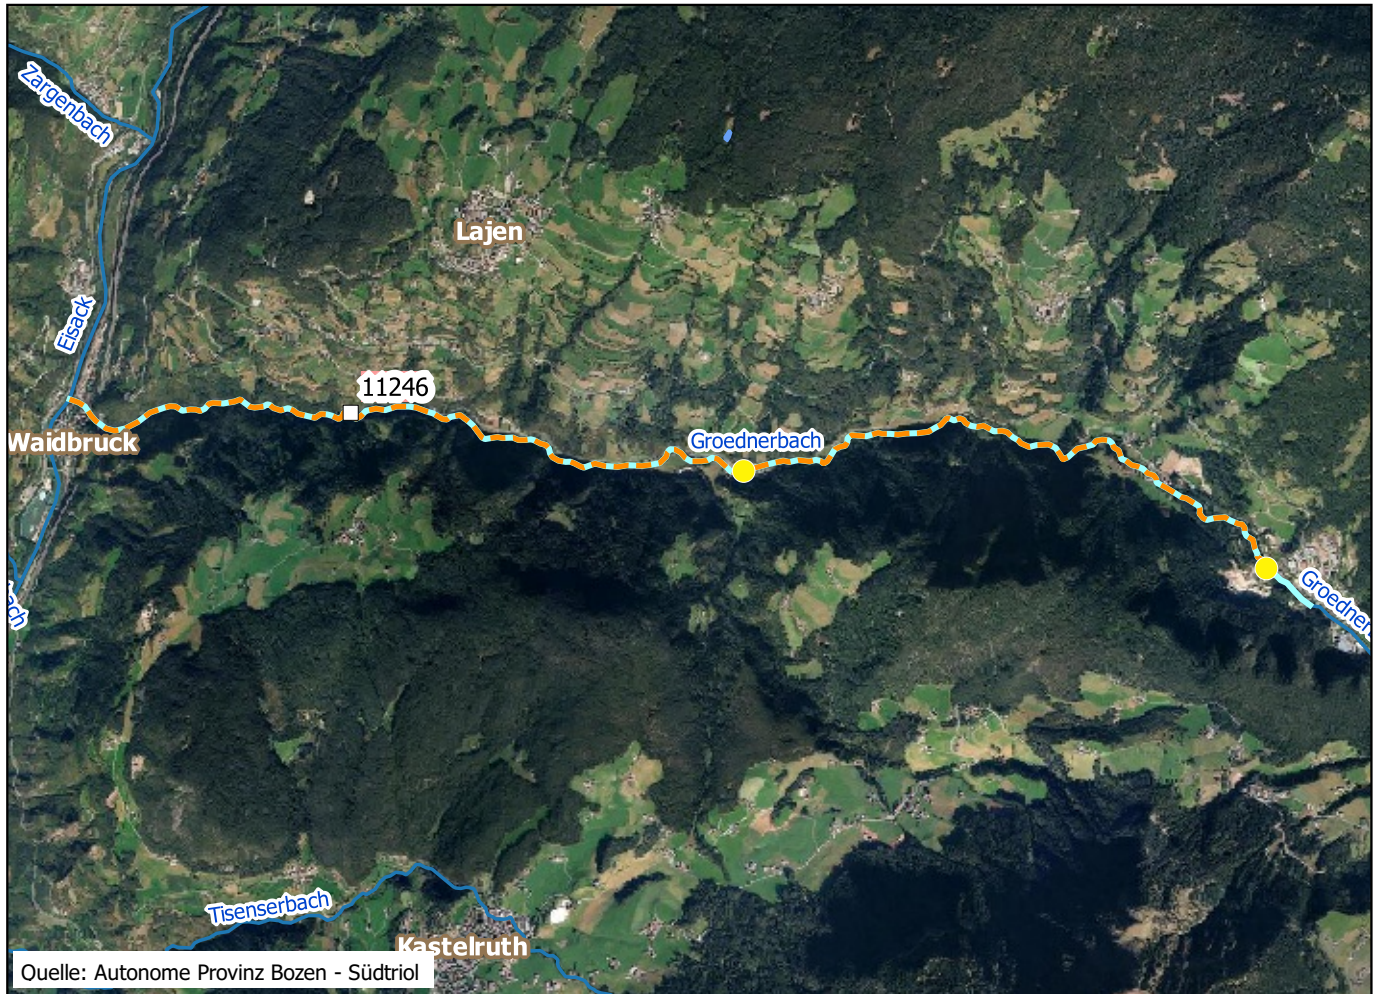
Orthofoto 2014-2015

LEGENDE: Gewässerkörper Seen Überwachungspunkt

Hydroelektrische Nutzung  
 potentielle Belastung

Restwasserstrecke

Der Grödnerbach ist in seinem untersten Wasserkörper durchgehend eine Restwasserstrecke und von der Rückgabe des geklärten Abwassers belastet. Zeitweise wurden erhöhte Einträge von Nährstoffen verzeichnet die sogar zu kurzfristigen Verschlechterungen des Qualitätszustandes führten. Insgesamt ist der Zustand aber gut, der Fischbestand ist im oberen Teil sehr schlecht verbessert sich aber allmählich talauswärts und erreicht dort sogar eine sehr gute Qualität. Durch die Erweiterung der Kläranlage in Pontives wird eine Verbesserung der Klärleistung und der Wasserqualität des Rückgabewassers erwartet.

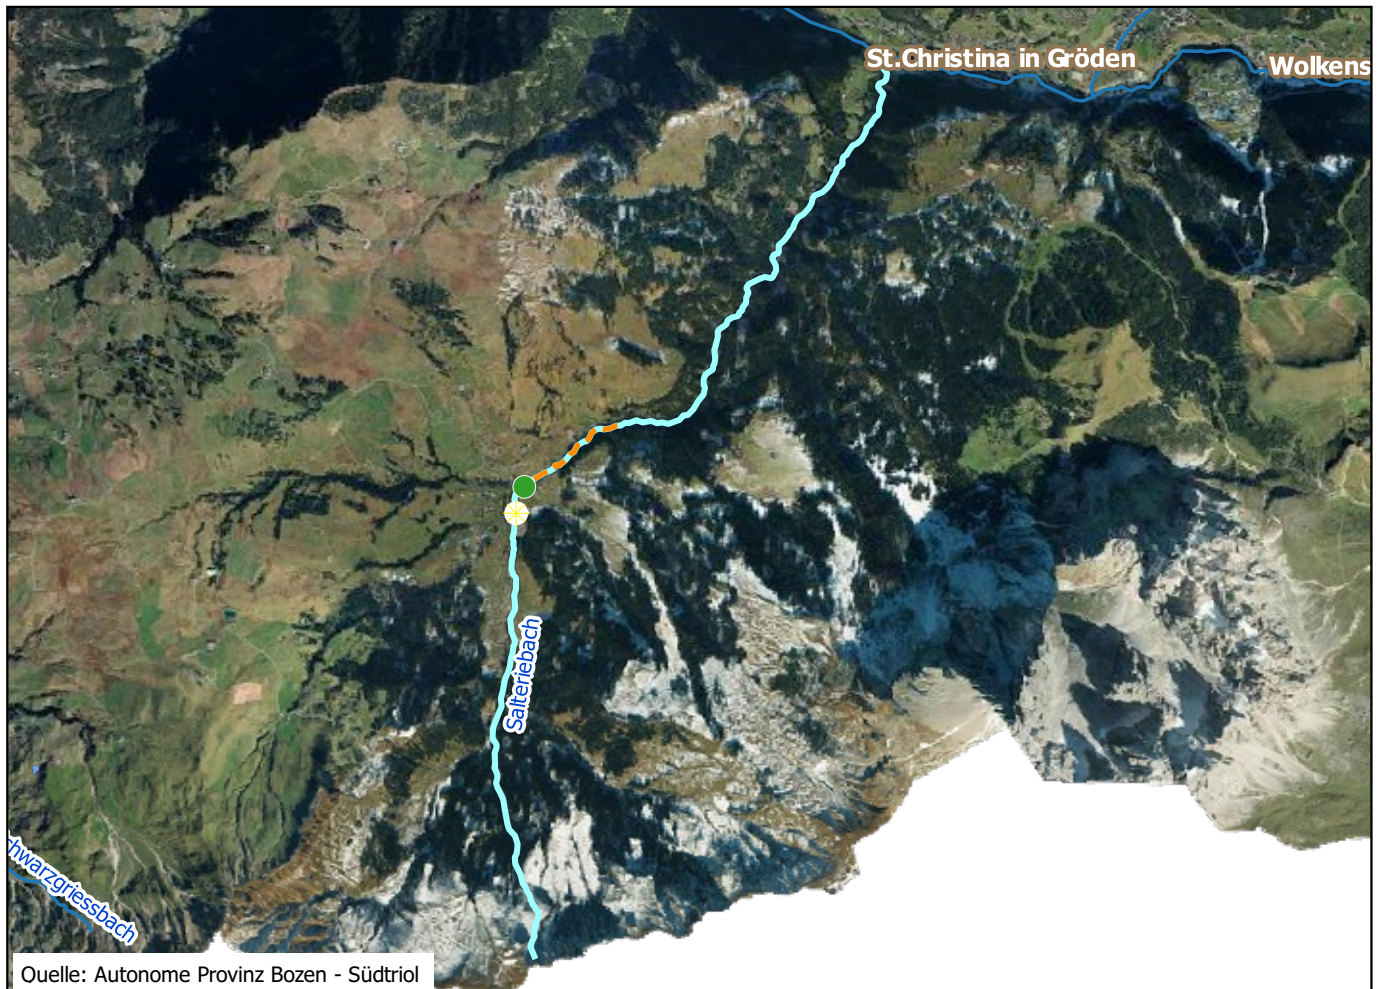
Orthofoto 2014-2015

LEGENDE: — Gewässerkörper ■ Seen

● Hydroelektrische Nutzung  
keine Belastung

— Restwasserstrecke

✱ Wasserableitung technische Beschneidung  
potentielle Belastung

Der Salterle-bzw. Jenderbach ist ein naturnahes Gewässer mit geringen Belastungen durch Entnahmen für ein E-Werk bzw. die technische Schneeerzeugung. Seitdem die Kläranlage Salterle nicht mehr in den Jenderbach einleitet sind auch keine erhöhten organischen Einträge mehr zu erwarten. Der ökologische Zustand wird mittels Gruppierung mit sehr gut festgelegt. Der Bach entspringt im Naturpark Schlern Rosengarten, ein Großteil der Wasserspenden stammt von den als Naturdenkmal geschützten Confinbodenquellen.

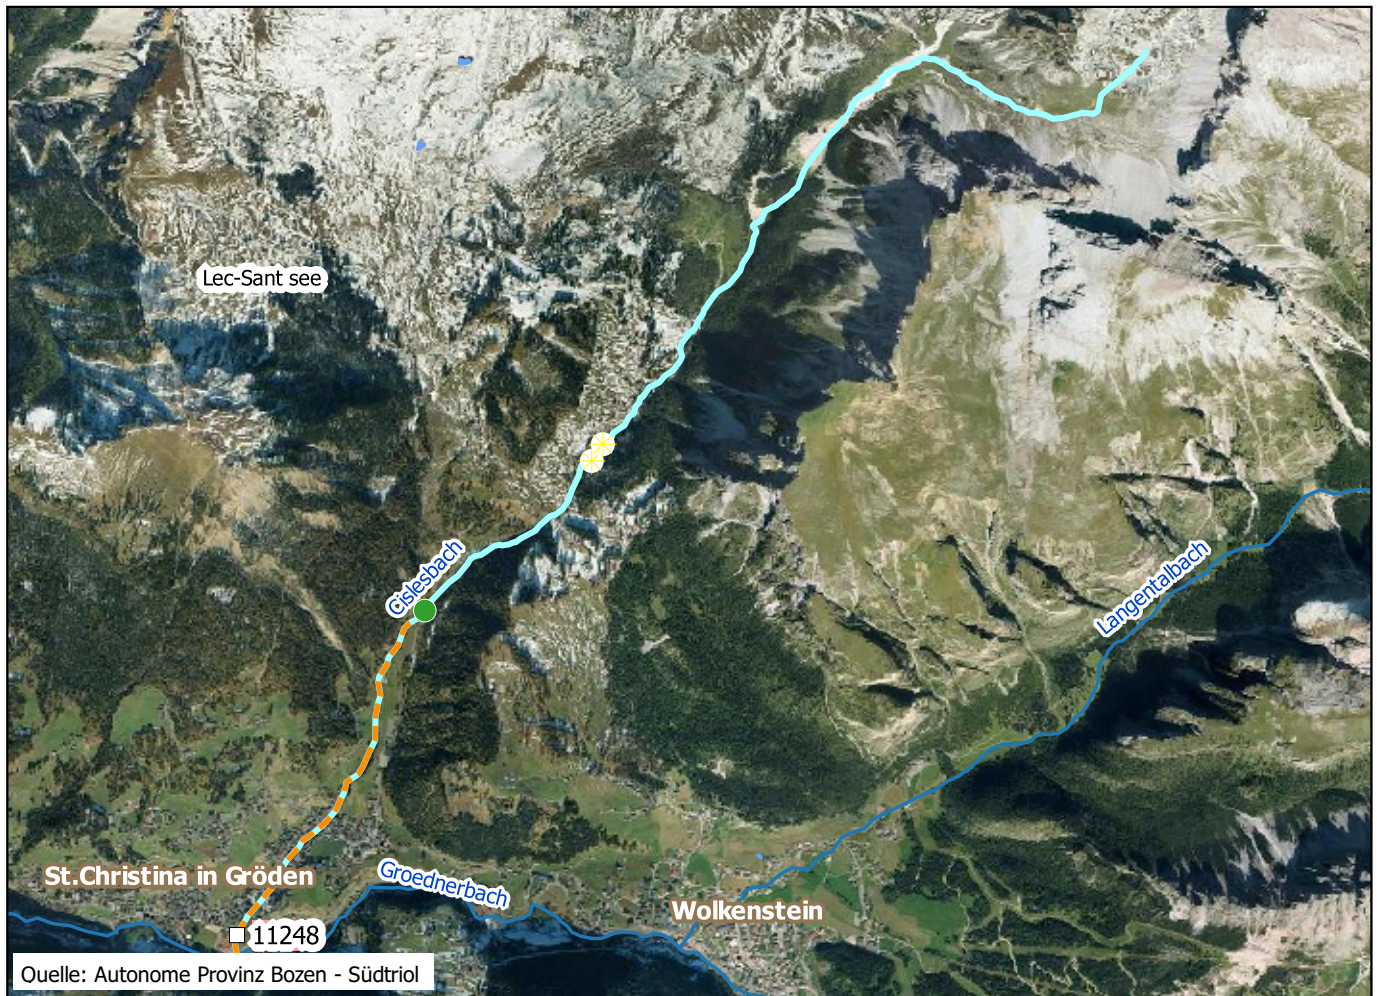
Orthofoto 2014-2015

LEGENDE: — Gewässerkörper ■ Seen  Überwachungspunkt

● Hydroelektrische Nutzung  
keine Belastung

— Restwasserstrecke

✱ Wasserableitung technische Beschneidung  
potentielle Belastung

Der Cislesbach ist ein stark geschiebeführender Dolomitengewässer, im Ortsbereich von St. Christina ist der Bach hart verbaut. Hinzu kommen Entnahmen für die technische Schneeerzeugung und ein E-Werk. Der ökologische Zustand wird mittels Gruppierung mit gut festgelegt, die Überprüfung erfolgt 2018

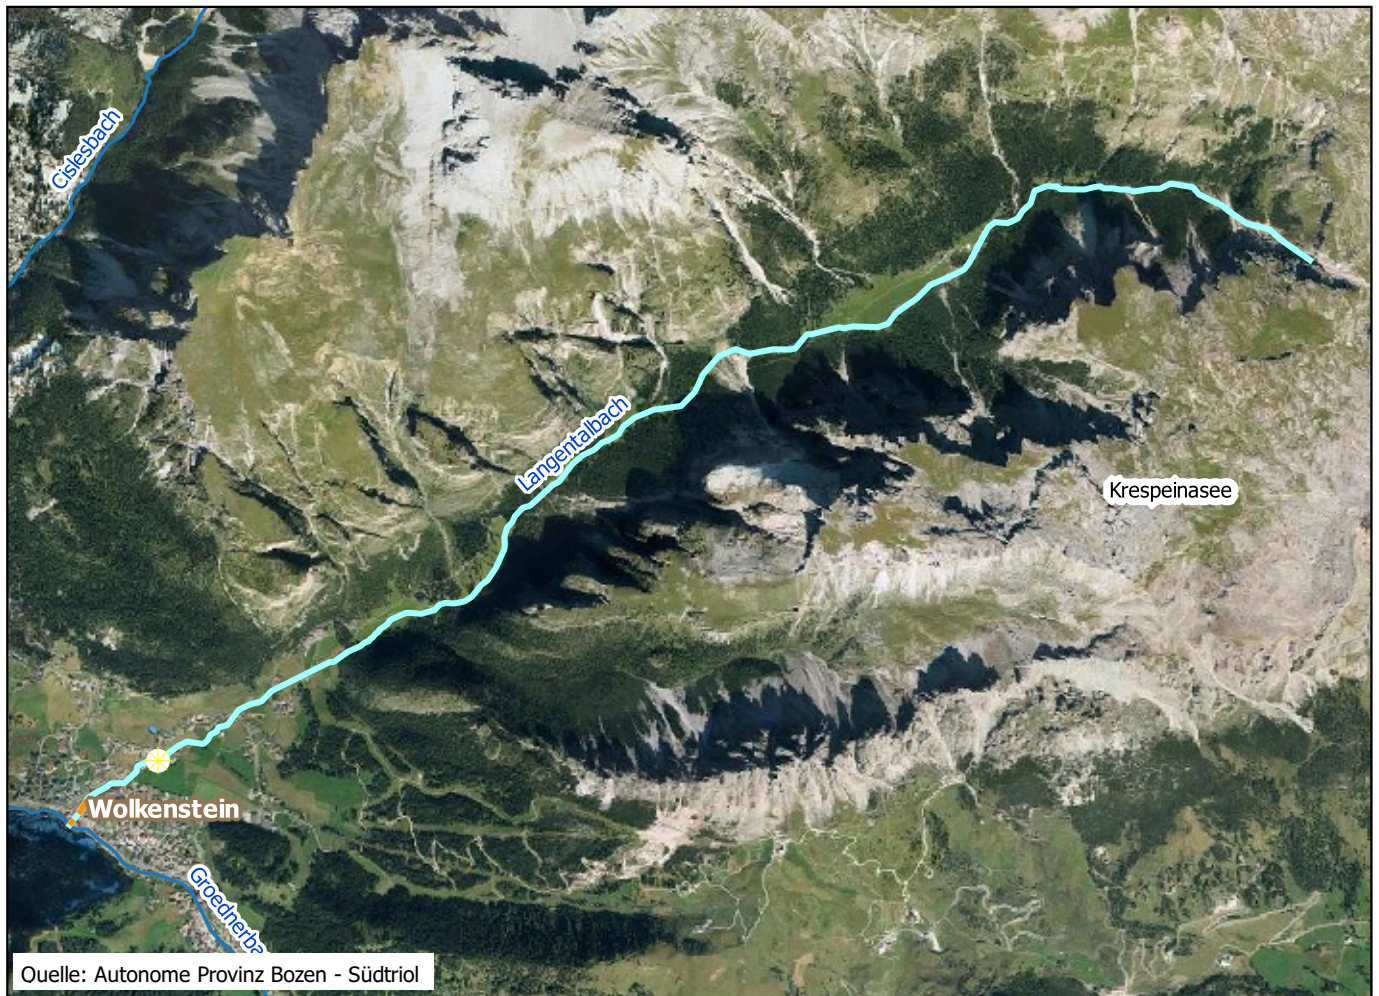
Orthofoto 2014-2015

LEGENDE: — Gewässerkörper ■ Seen

— Restwasserstrecke  
✱ Wasserableitung technische Beschneidung  
 potentielle Belastung

Der Langentalbach ist ein großteils naturnahes Gewässer, wie viele Dolomitengewässer ist er von natürlichen Versickerungserscheinungen gekennzeichnet. Im Ortsbereich von Wolkenstein, was aber nur ein sehr kurzes Teilstück betrifft ist er hart verbaut. Der Zustand wird mittels Gruppierung mit sehr gut festgelegt. Der Wasserkörper grenzt an das Naturdenkmal Tubia Paluch und liegt teilweise im Naturpark Puez-Geisler, daher gelten die spezifischen Schutzbestimmungen.
