**Corpo idrico: Rio Gardena - (Ia / ITARW02AD17200030BZ)**  
**Tratto: origine - confluenza Rio di Vallelunga**

Bacino: Rio Gardena  
 Lunghezza del corpo idrico: 5081.31 m  
 Tipologia/Macro tipo: 03SS1N / A1  
 Natura del corpo idrico: naturale  
 Analisi del rischio: non a rischio  
 Specifica designazione:

Sito di monitoraggio: 11243  
 Rete di monitoraggio (stato ecologico): sorveglianza  
 Raggruppamento: I.190 / 11248

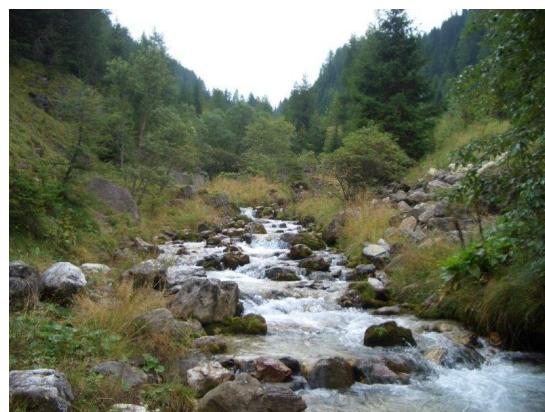
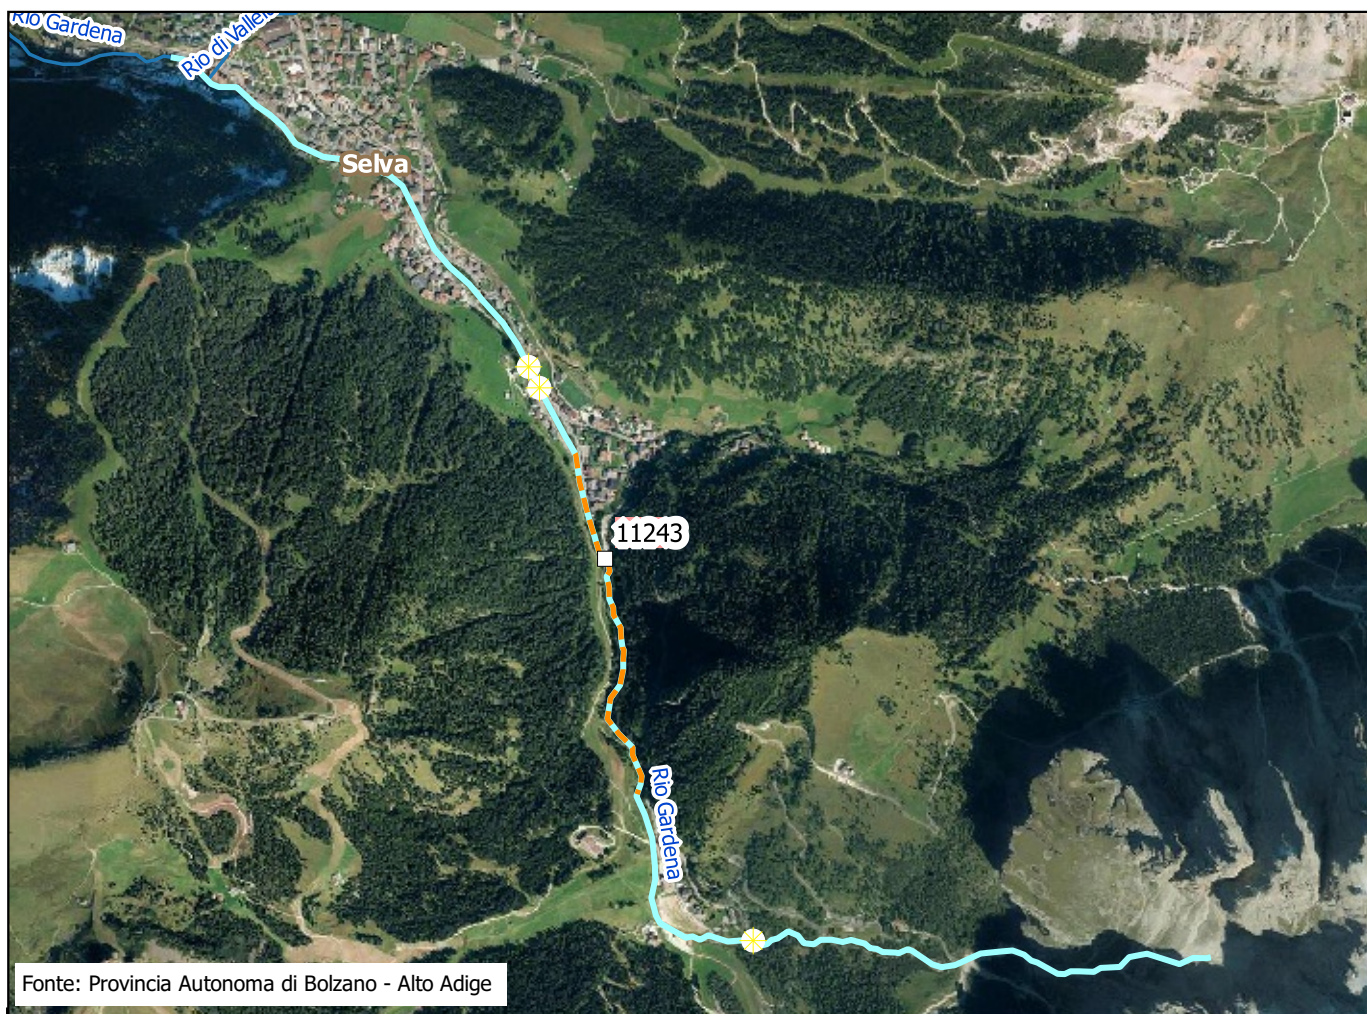
LEGENDA: — corsi d'acqua (bacino >10km<sup>2</sup>) □ punto di monitoraggio  
 — corpo idrico selezionato

ortofoto 2014-2015

scala: 1:22.818

Il corpo idrico superiore del Rio Gardena è un tipico corso d'acqua dolomitico, caratterizzato, a tratti, da intensi fenomeni di dispersione. A ciò si aggiungono i prelievi a scopo idroelettrico e di innevamento artificiale. Alla luce degli esiti del monitoraggio, lo stato è classificabile come buono.

| Ambito | Descrizione della misura | Priorità |
|---|---|---|
| gestione risorse idriche | Prescrizione di un aumento della capacità di accumulo per la produzione di neve artificiale al rinnovo della concessione. | 2 |

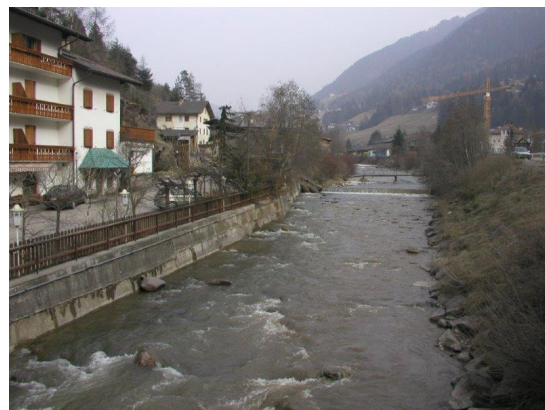
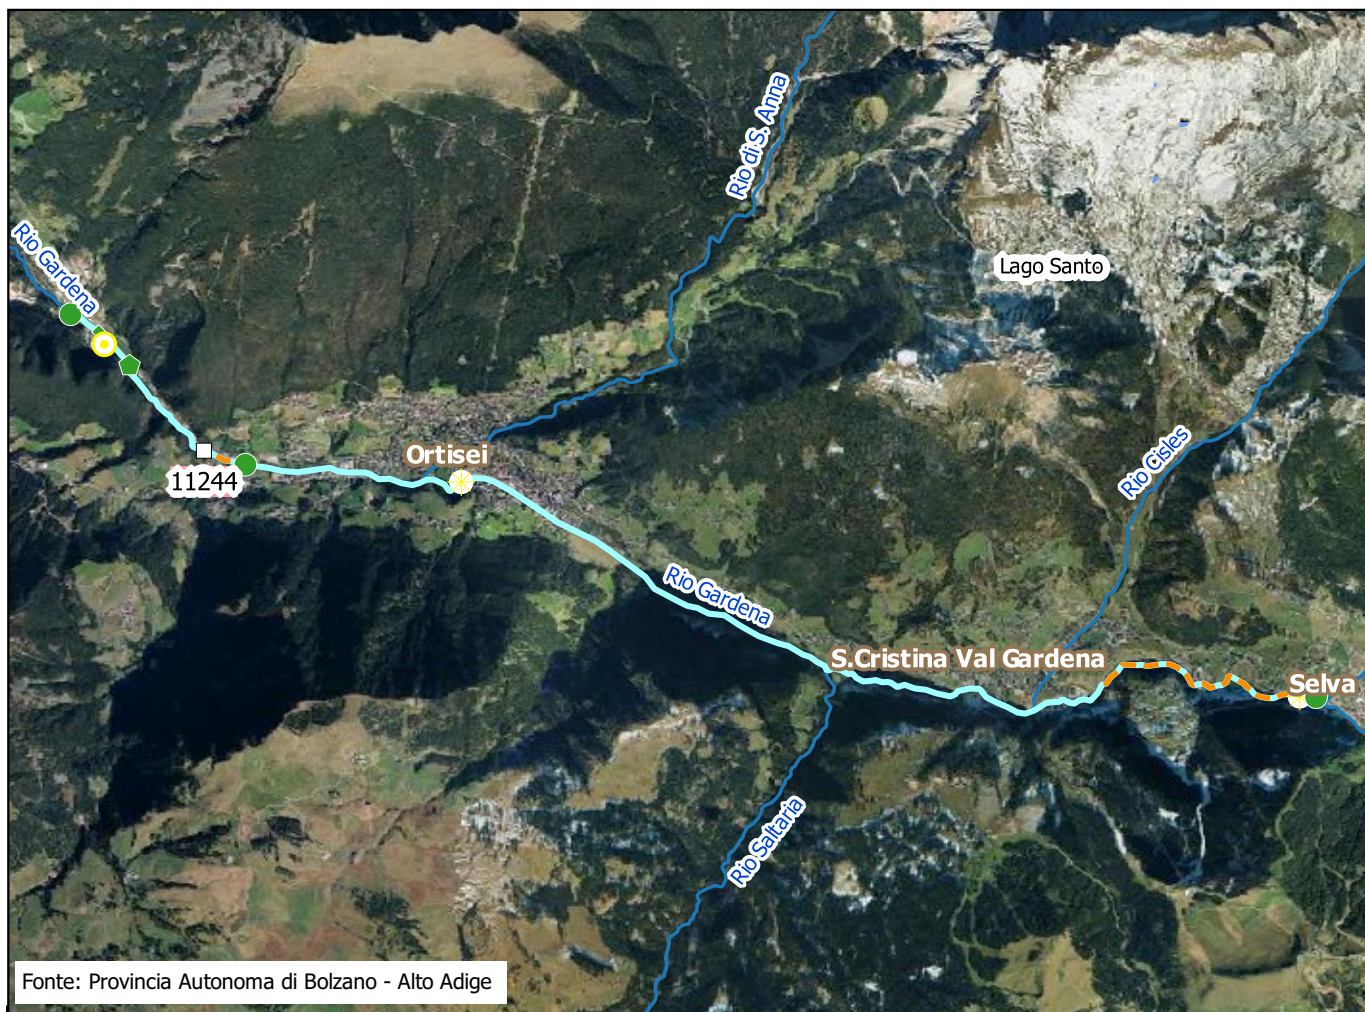
LEGENDA: — corsi d'acqua (bacino >10km<sup>2</sup>)  
 — corpo idrico selezionato

■ lago  
 □ punto di monitoraggio

ortofoto 2014-2015  
 scala: 1:58.025

Il corpo idrico b del Rio Gardena, in corrispondenza della località, è fortemente rettificato a tratti. Nei segmenti superiore e inferiore è soggetto a utilizzazione idroelettrica. In inverno, i prelievi per l'innevamento artificiale nel bacino idrografico causano parziali e consistenti perdite di deflusso. Lo stato ecologico può definirsi buono. I pregiudizi causati dal depuratore di Pontives vengono principalmente rilevati nel tratto sottostante.

| Ambito | Descrizione della misura | Priorità |
|---|---|---|
| gestione risorse idriche | Prescrizione di un aumento della capacità di accumulo per la produzione di neve artificiale al rinnovo della concessione. | 2 |

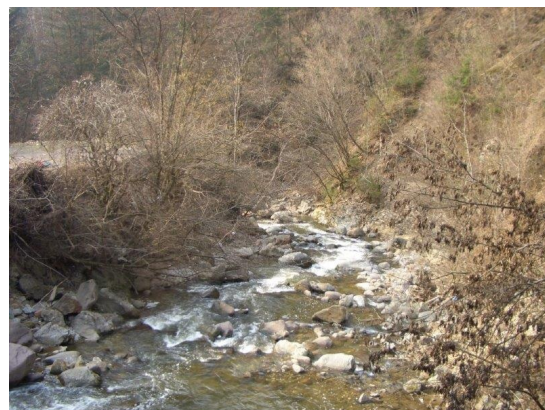
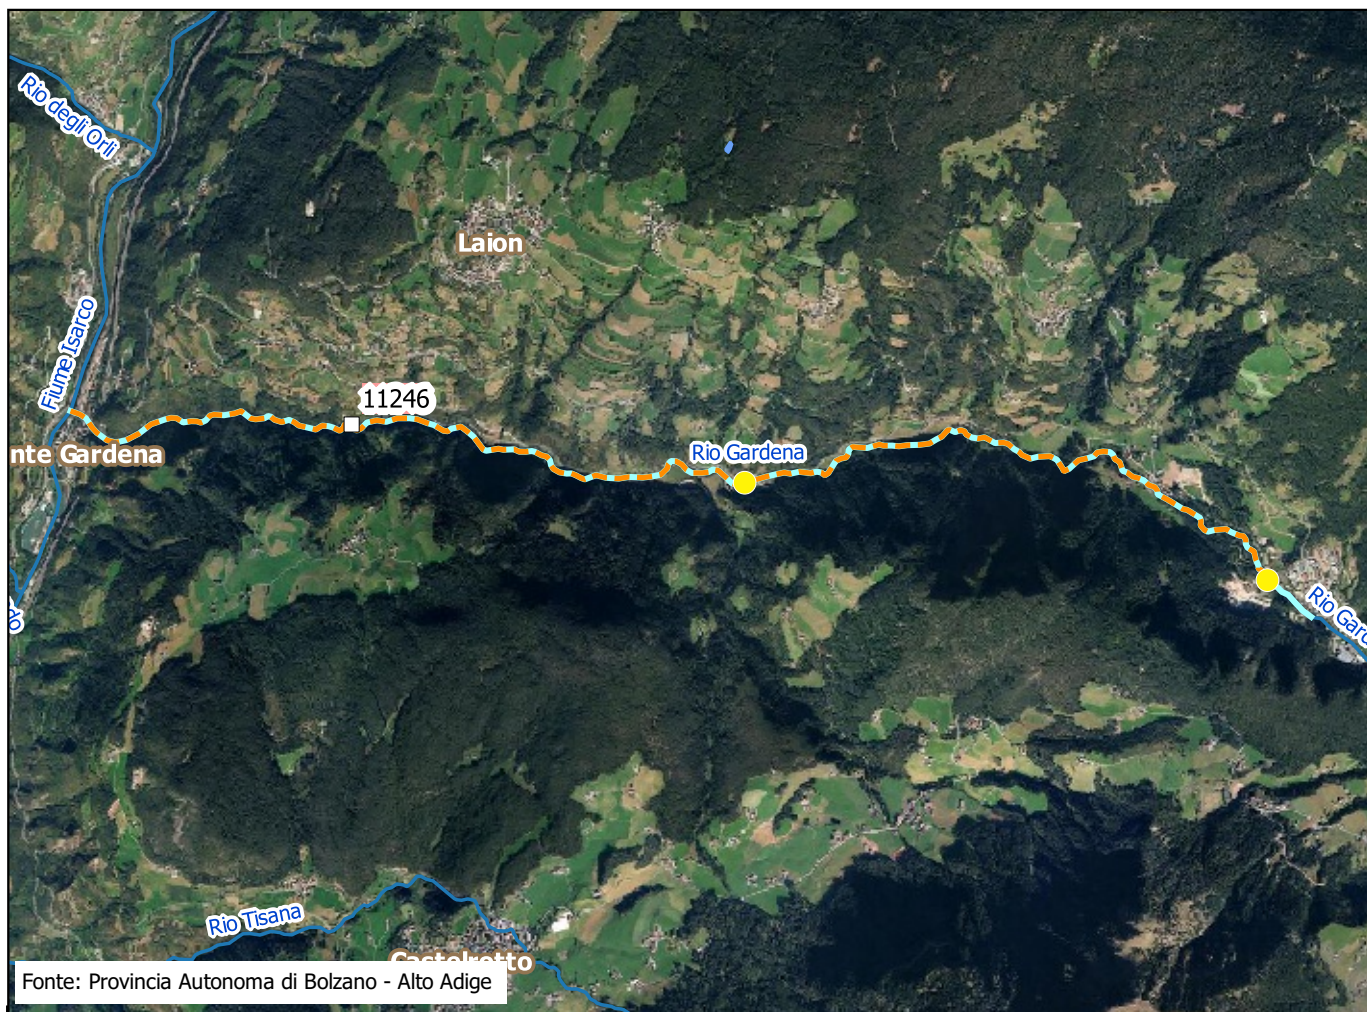
LEGENDA: — corsi d'acqua (bacino >10km<sup>2</sup>)  
 — corpo idrico selezionato

■ lago  
 □ punto di monitoraggio

ortofoto 2014-2015  
 scala: 1:47.290

Il corpo idrico inferiore del Rio Gardena costituisce interamente tratto di alveo sotteso ed è alterato dalla restituzione delle acque reflue depurate. A tratti, sono stati rilevati significativi apporti di nutrienti, che hanno addirittura causato un peggioramento a breve termine dello stato qualitativo. Nel complesso, tuttavia, lo stato può definirsi buono. Nella parte superiore, il patrimonio ittico registra risultati molto negativi, ma migliora gradualmente a valle, raggiungendo addirittura una qualità elevata. Grazie all'ampliamento del depuratore di Pontives, è atteso un miglioramento delle prestazioni di trattamento e della qualità dell'acqua di restituzione.

| Ambito | Descrizione della misura | Priorità |
|---|---|---|
| acque reflue | Ottimizzazione dell'impianto di depurazione Pontives (Volume B). | 2 |
| stato di qualità | Al rinnovo della concessione idroelettrica Premiesa (GS/80) va effettuato un idoneo monitoraggio per determinare la portata residua adeguata. | 2 |

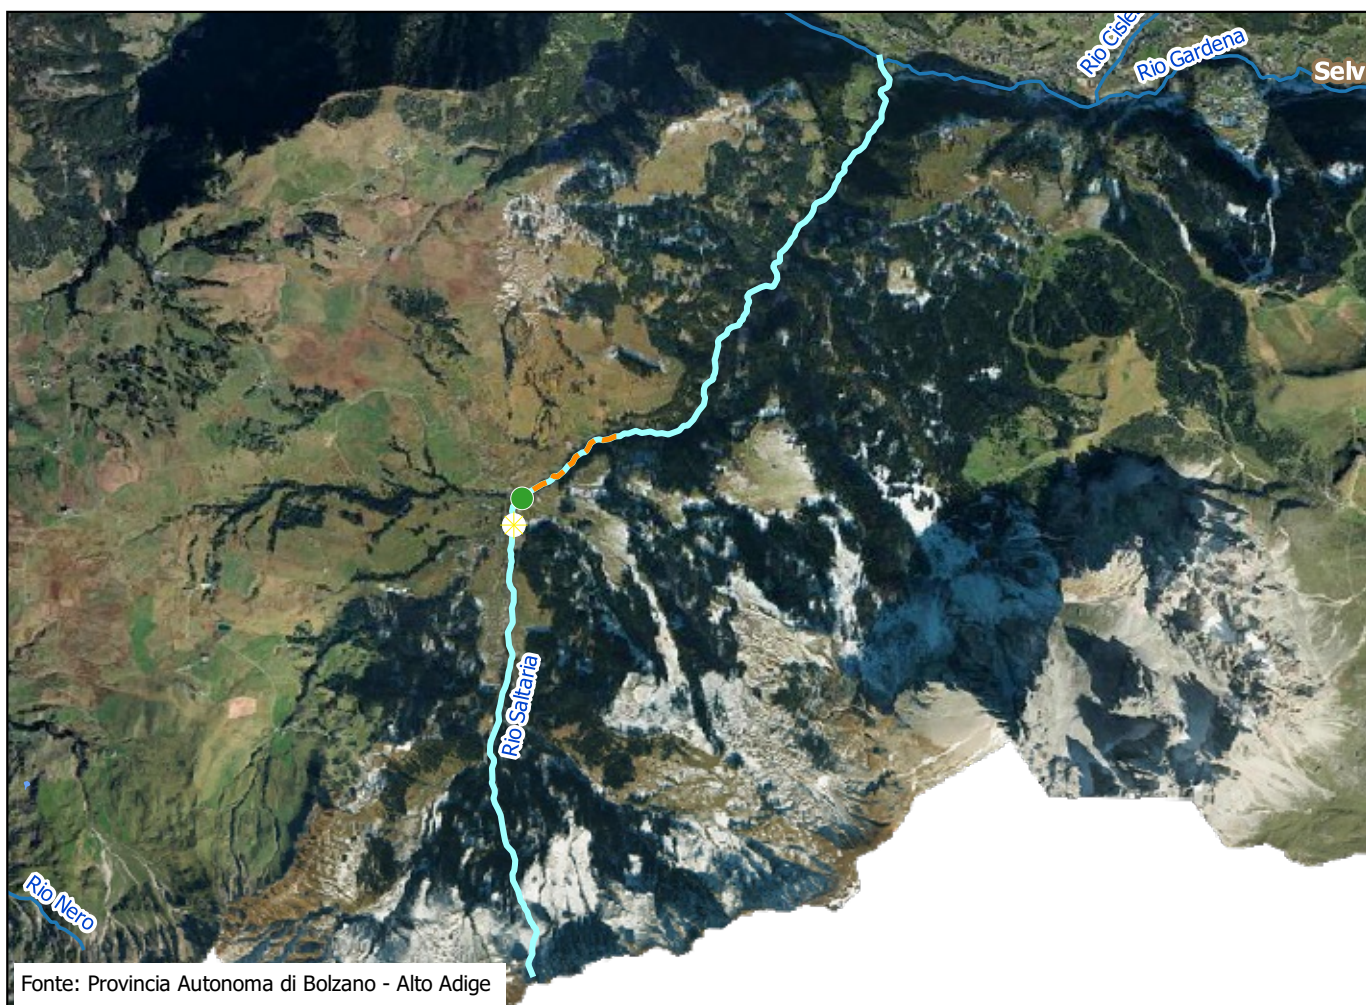
LEGENDA: — corsi d'acqua (bacino >10km<sup>2</sup>)    lago  
— corpo idrico selezionato

ortofoto 2014-2015  
scala: 1:55.920

Il Rio Saltaria è un corpo idrico naturaliforme non alterato in modo significativo da prelievi a scopo idroelettrico o di innevamento artificiale. Da quando le acque del depuratore di Saltaria non vengono più immesse nel corpo idrico, si possono escludere elevati apporti organici. In virtù del raggruppamento, lo stato ecologico può definirsi elevato. Il torrente, che nasce nel Parco Naturale Sciliar-Catinaccio, viene alimentato per lo più dalle "Sorgenti del Pian di Confin" protette come monumento naturale.

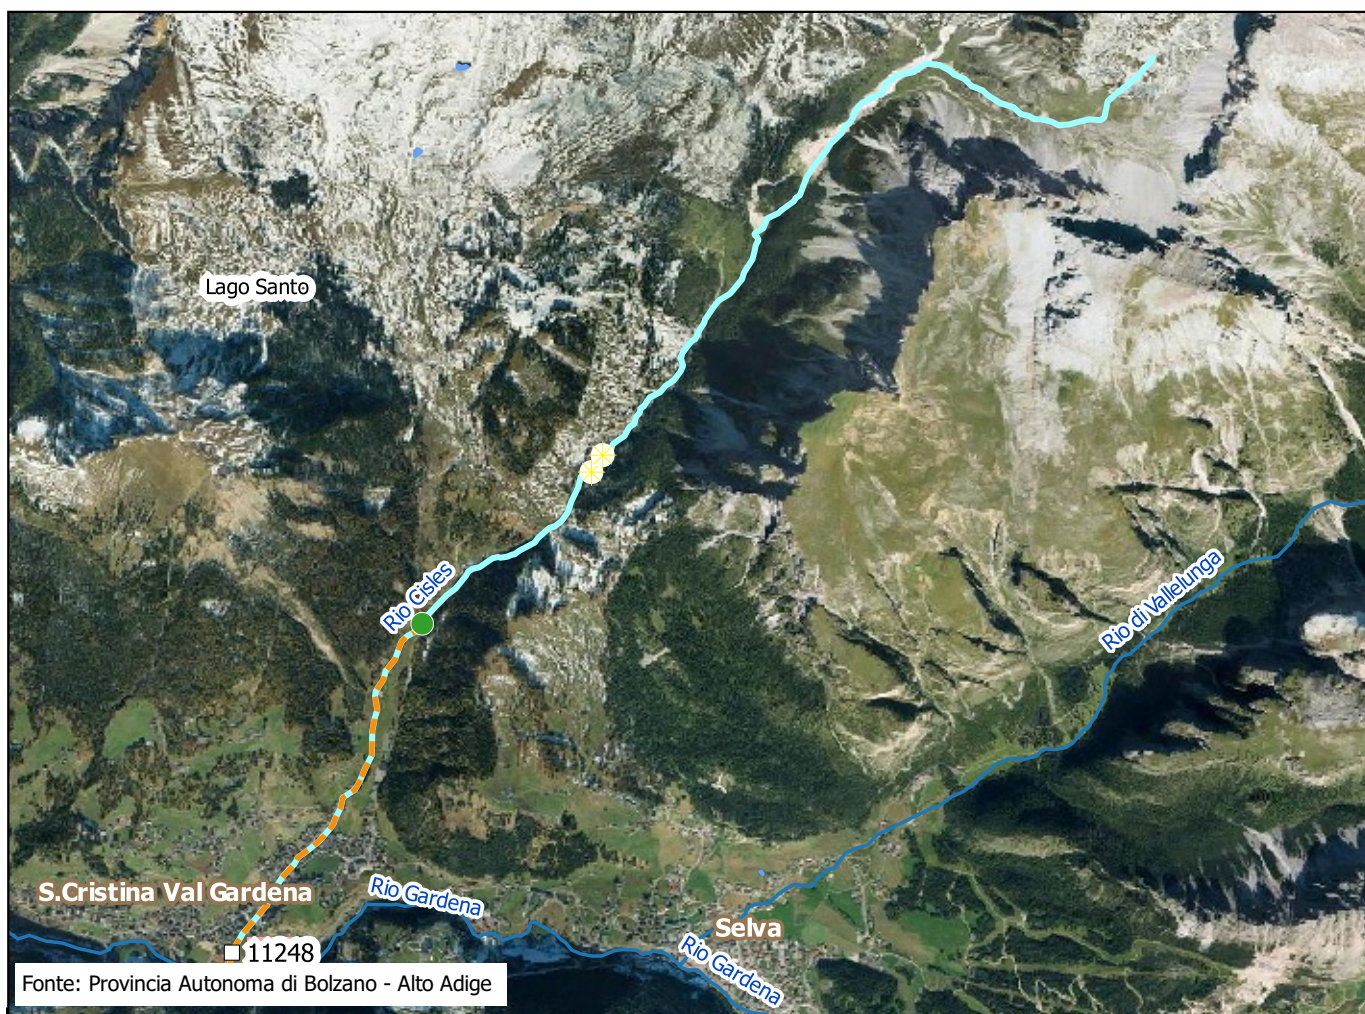
LEGENDA: — corsi d'acqua (bacino >10km<sup>2</sup>)  
— corpo idrico selezionato

ortofoto 2014-2015  
 scala: 1:37.455

Il Rio Cisles è un corpo idrico dolomitico dall'elevata portata solida, fortemente rettificato all'altezza della località di Santa Cristina. A ciò si aggiungono prelievi per l'innevamento artificiale e una centrale elettrica. In virtù del raggruppamento, lo stato ecologico può definirsi buono. La verifica si è svolta nel 2018.

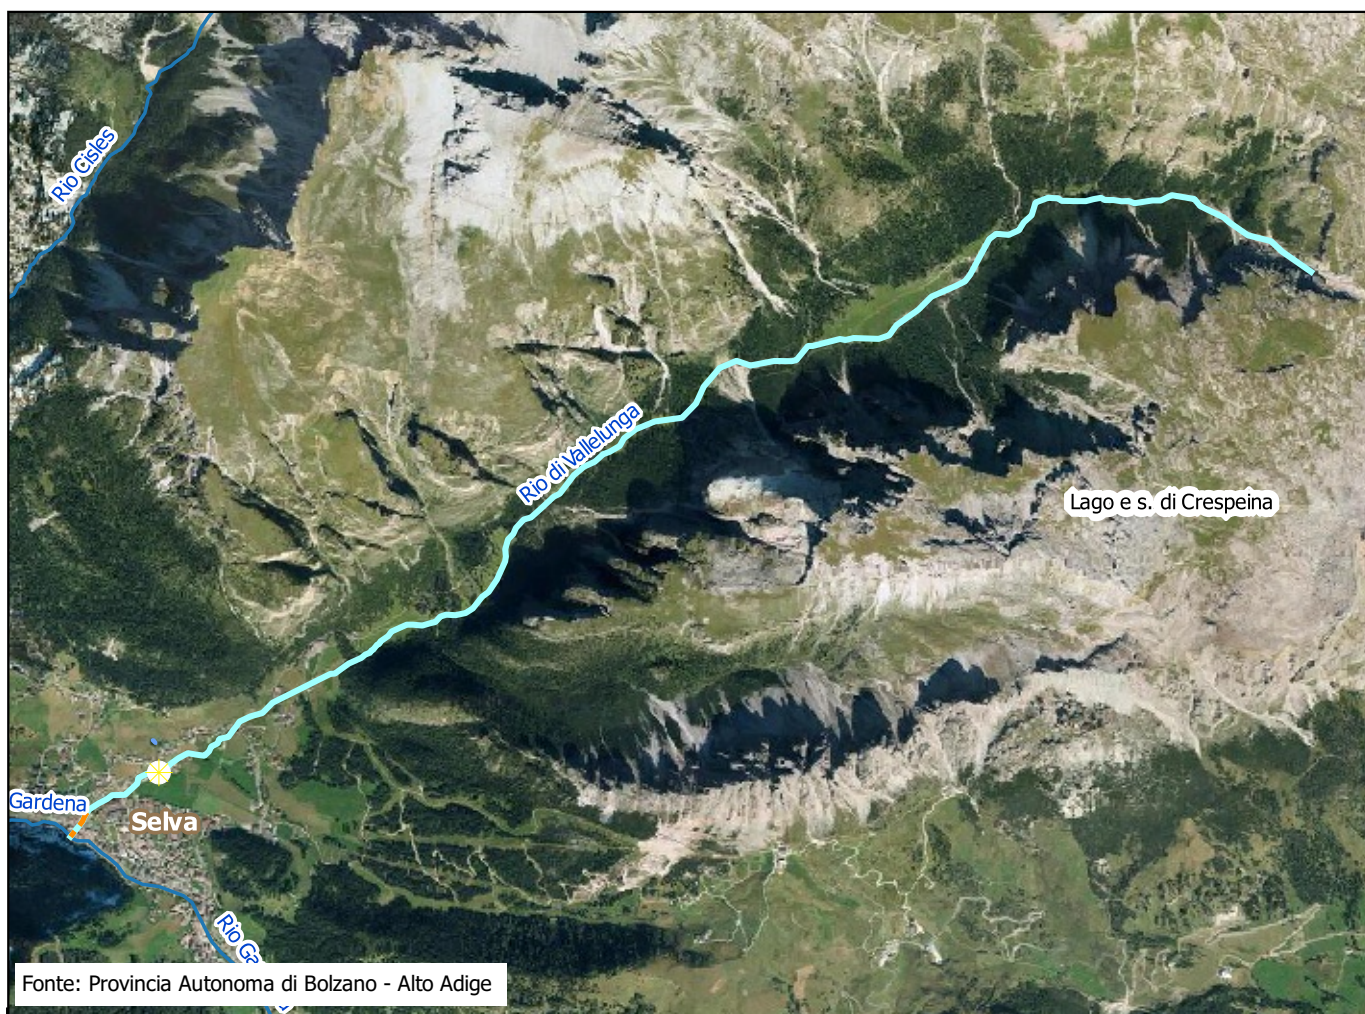
LEGENDA: — corsi d'acqua (bacino >10km<sup>2</sup>)    ■ lago  
          — corpo idrico selezionato

ortofoto 2014-2015  
scala: 1:36.579

Il Rio di Vallelunga è un corpo idrico per lo più naturaliforme, caratterizzato, al pari di molti corsi d'acqua dolomitici, da fenomeni di dispersione naturale. In corrispondenza della località di Selva di Val Gardena, anche se per un breve segmento, risulta fortemente rettificato. In virtù del raggruppamento, lo stato può definirsi elevato. Il corpo idrico delimita il monumento naturale "Tubia Paluch" ed essendo situato, in parte, nel Parco Naturale Puez-Odle, si applicano specifiche disposizioni di tutela.
