## Allegato 2.3: Schede dei laghi

### Laghi e invasi secondo i criteri previsti dalla DQA

**Lago S. Valentino alla Muta (S25 / ITALW02AD0100BZ)** \*modificato con D.G.P. del 17.6.2025 n. 435

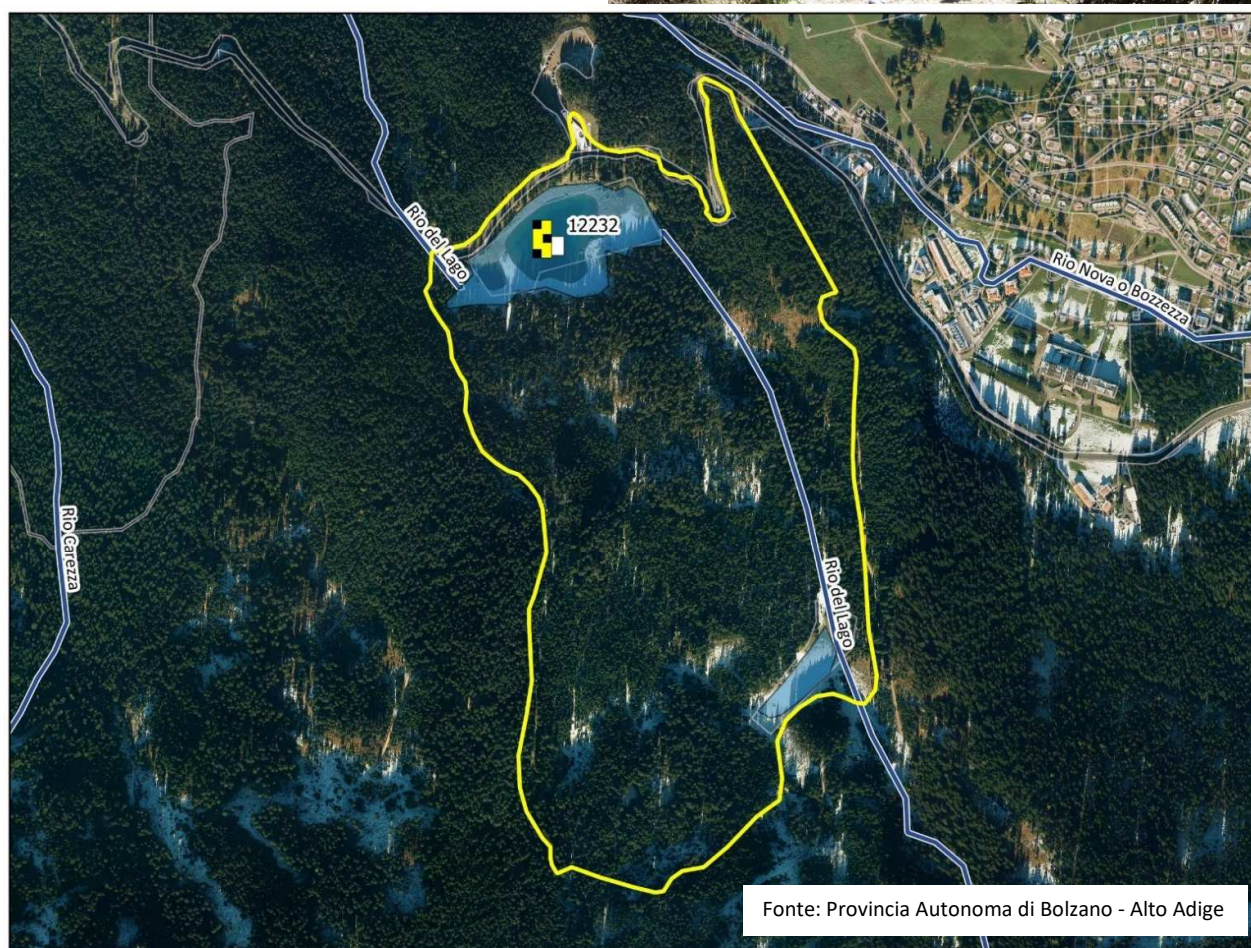
\*Fascia di protezione ai sensi della l.p.8/2002, art. 48, comma 4

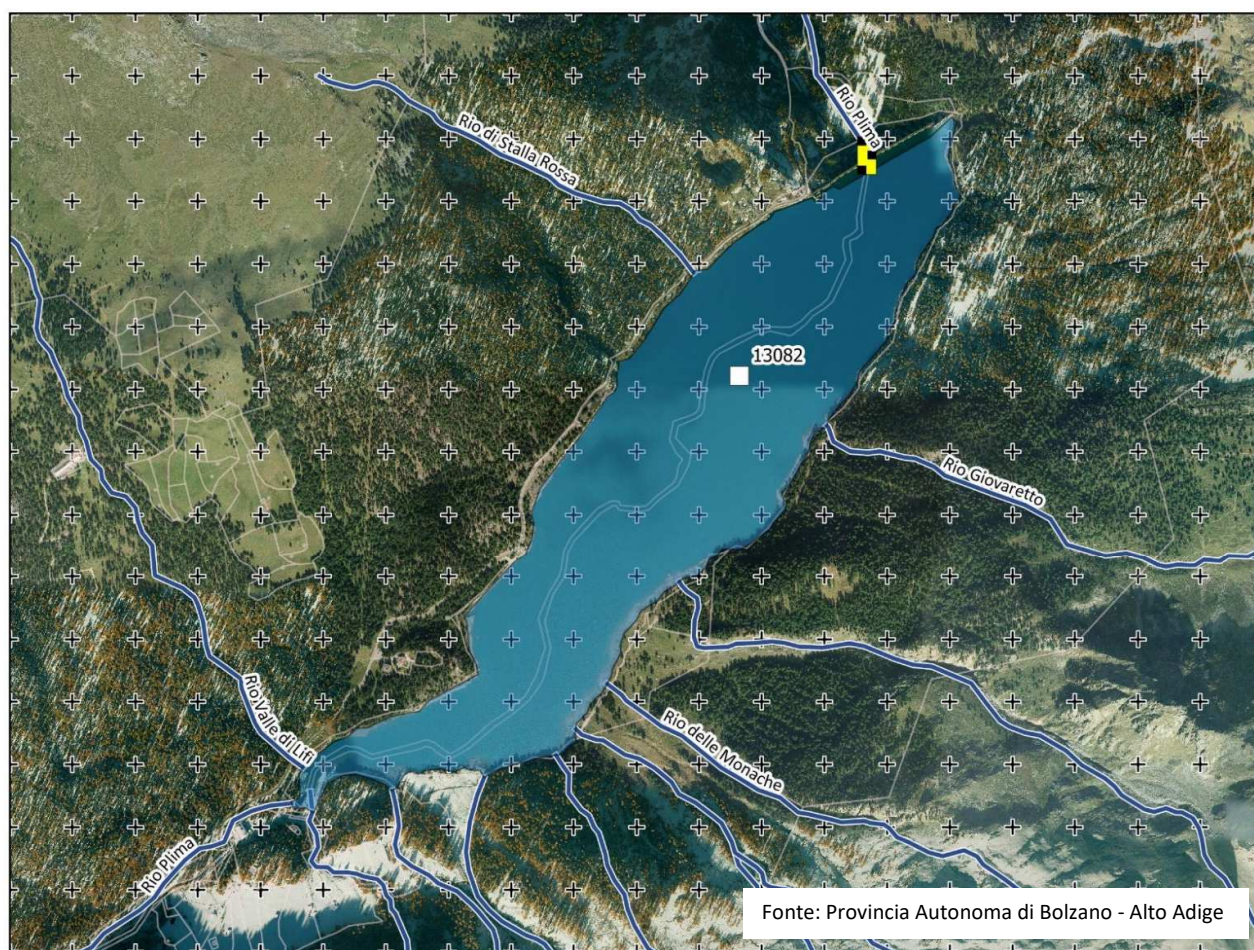
Fascia di protezione ai sensi della l.p.8/2002, art. 48, comma 4
