**Gewässer: Drau - (Ja / ITARW15DR00100010BZ)**  
**Abschnitt: Ursprung - Rückgabe E-Werk GD/66**

Einzugsgebiet: Drau  
 Länge Wasserkörper: 6431.82 m  
 Typologie/Makrotyp: 03SS2N / -  
 Wasserkörperausweisung: natürlich  
 Risikoanalyse: kein Risiko  
 Besondere Ausweisung:

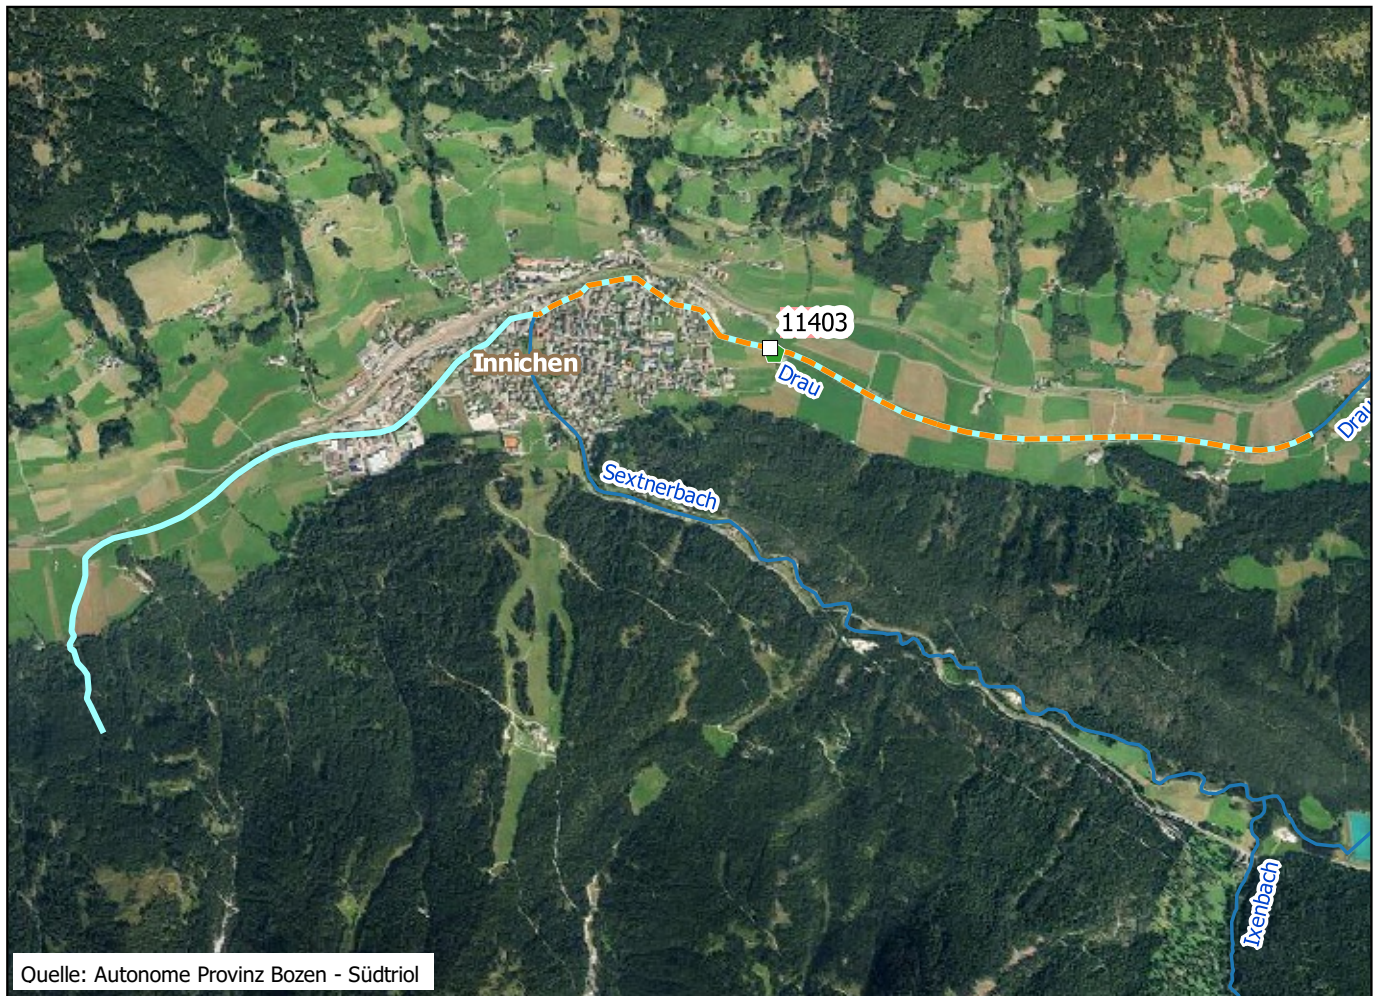
Orthofoto 2014-2015

Der Quellabschnitt der Drau weist bis zum Zusammenfluss mit dem Sextnerbach eine zwar niedrige, jedoch natürliche Wasserführung auf, darunter ist sie wegen des E-Werkes am Sextnerbach (GD/66) als Restwasserstrecke zu betrachten. Die im Jahresverlauf relativ konstante Wasserführung, welche durch die Quell- und Grundwasseraustritte bestimmt wird, erklärt den guten Fischbestand und erfolgreiche natürliche Reproduktion.

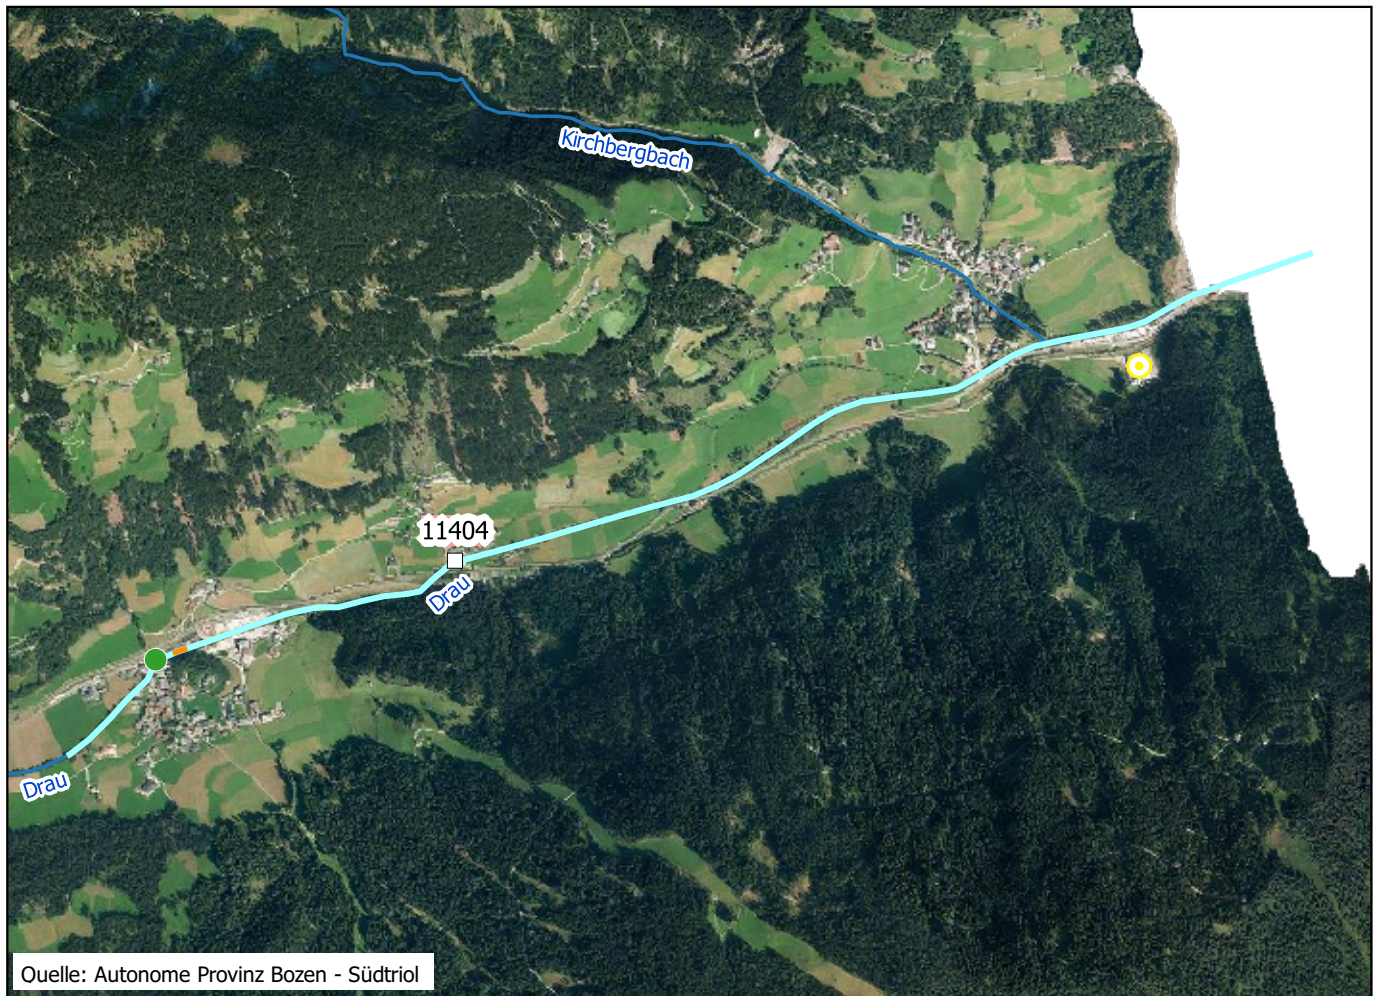
Orthofoto 2014-2015

Der chemische und ökologische Zustand des Drau Abschnittes ergibt einen guten Zustand mit tlw.. sehr guten Ergebnissen für die biologischen Indizes. Belastungen sind potenziell vom Schwall von Seiten des E-Werkes (GD/66) möglich, da das E-Werk aber in den letzten vier Jahren als Laufkraftwerk gefahren wird, wird diese Belastung derzeit als nicht signifikant bewertet. Die Kläranlage leitet im letzten Teilstück kurz vor der Staatsgrenze des Wasserkörpers ein. Aufgrund des hohen Verbauungsgrades sollten durch Strukturierungsmaßnahmen Verbesserungen der Lebensraumausstattung getroffen werden, um den guten bzw. sehr guten Qualitätszustand auch zukünftig zu erhalten.

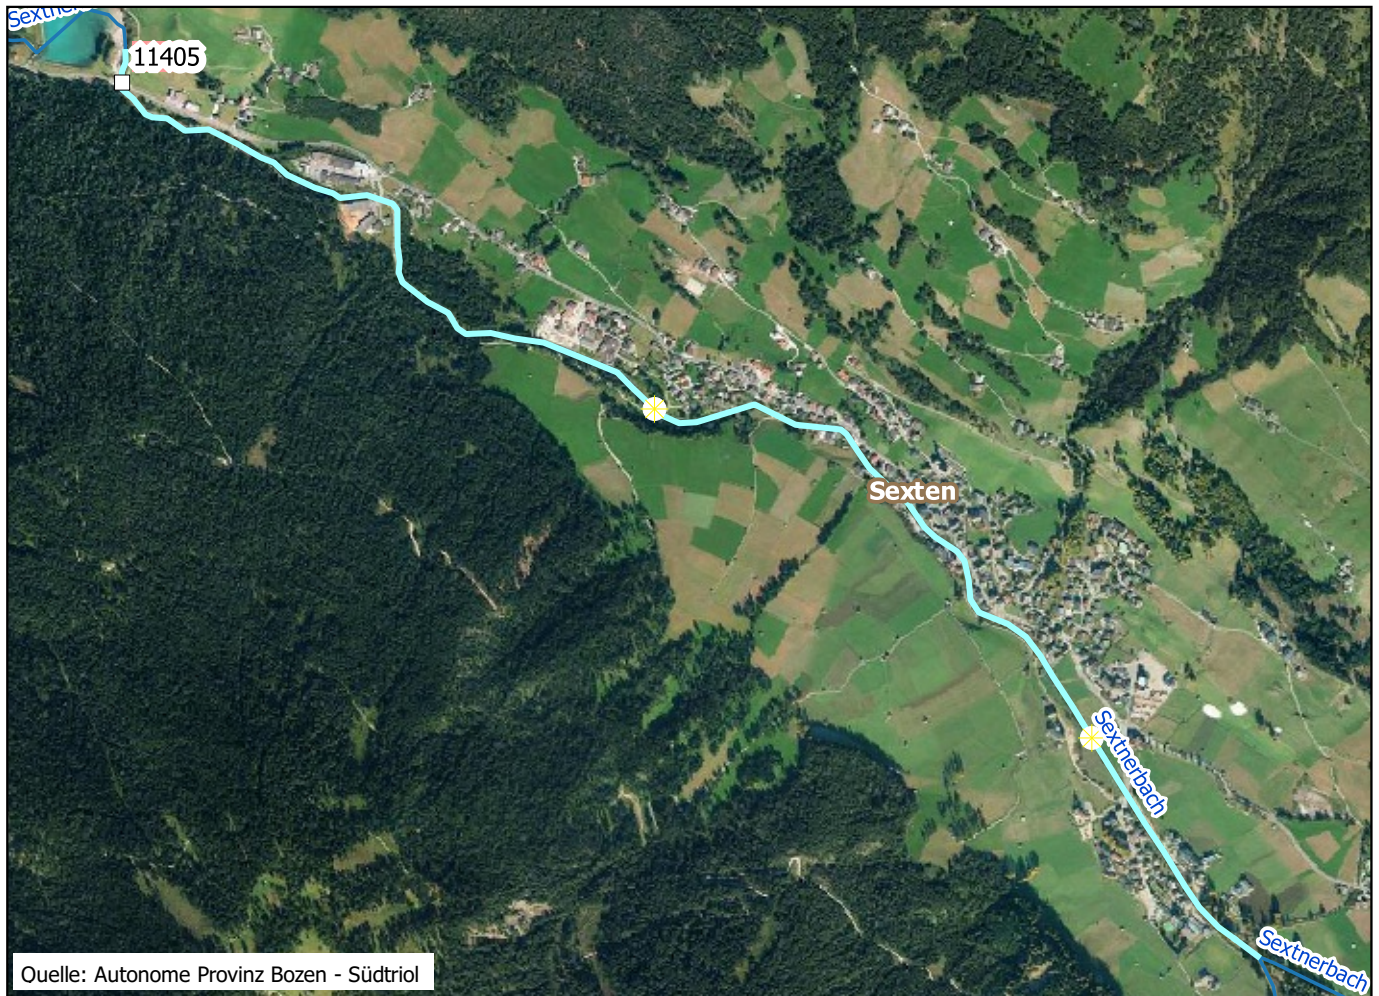
Orthofoto 2014-2015

Abschnittsweise ist die Bachsohle des mittleren Wasserkörpers des Sextnerbaches durch eine Reihe von flachen Sohlswellen befestigt, die für Fische kein Hindernis darstellen, nur zwei relativ hohe Konsolidierungssperren sind nicht fischpassierbar. Der Ökologische Zustand ergibt insgesamt einen guten Zustand.

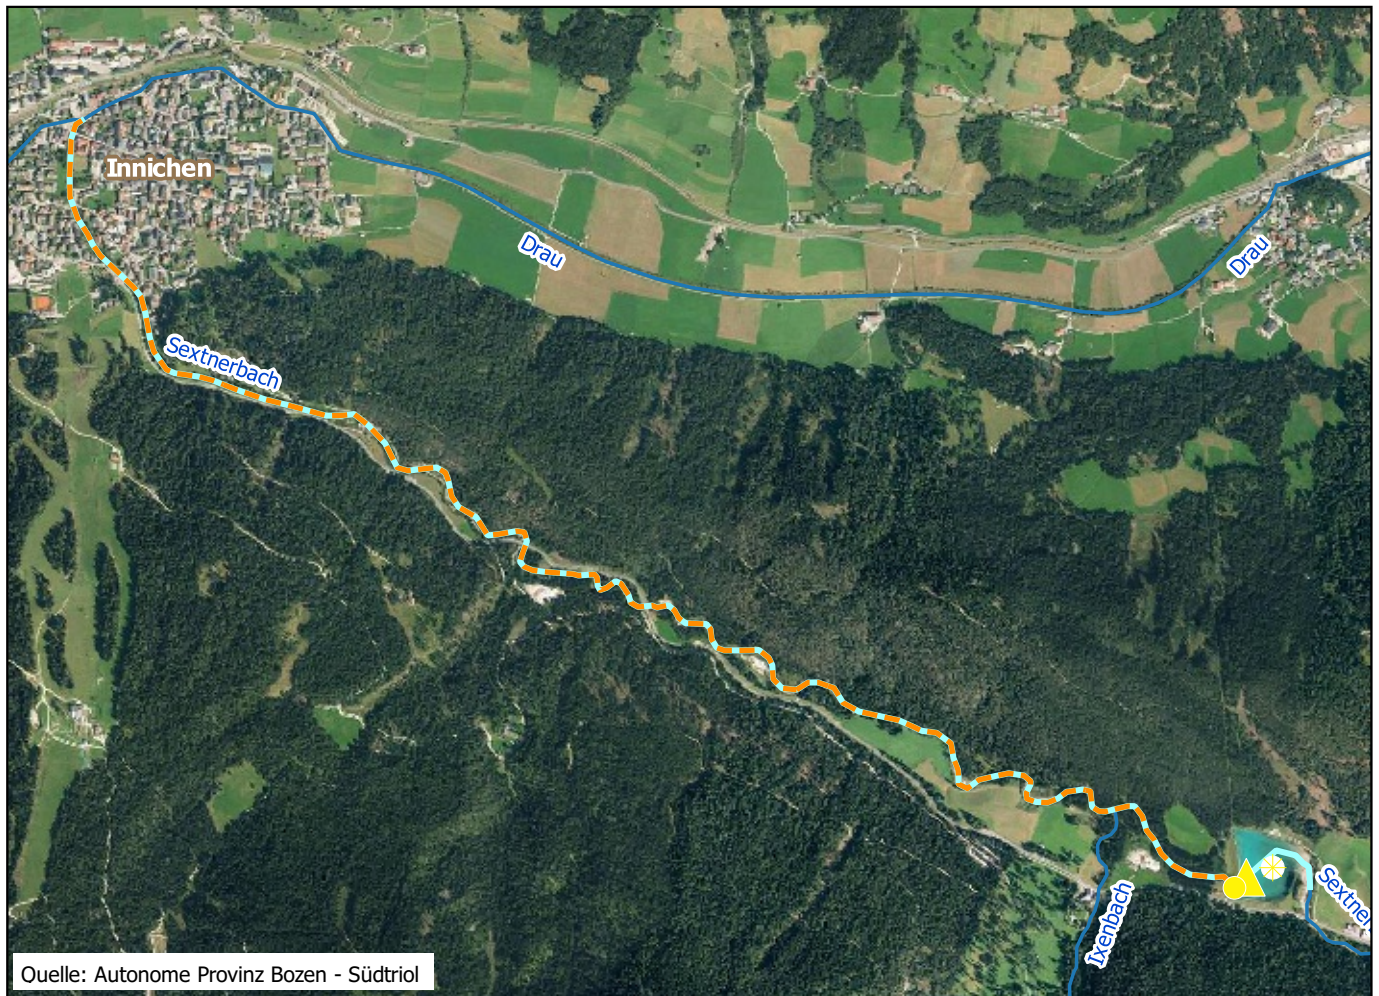
Orthofoto 2014-2015

Der Sextnerbach ist ab dem Staubecken vom E-Werk Vierschach (GD/66) eine Restwasserstrecke. Eine weitere Belastung auf den Wasserkörper geht von den notwendigen Stauraumspülungen aus. Aufgrund von Gruppierung und Experteneinschätzung geht wird der gute ökologische Zustand festgelegt. Oberhalb von Innichen ist die Bachsohle durch eine Reihe von flachen Sohlschwelen befestigt. Für einzelne Konsolidierungssperren, welche ein Wanderhindernis für Fische darstellen, ist der Rückbau bereits vorgesehen. Im Abschnitt wurden bereits in der Vergangenheit von Seiten der Abteilung Wasserschutzbauten Aufweitungs- und Strukturverbesserungsmaßnahmen durchgeführt.

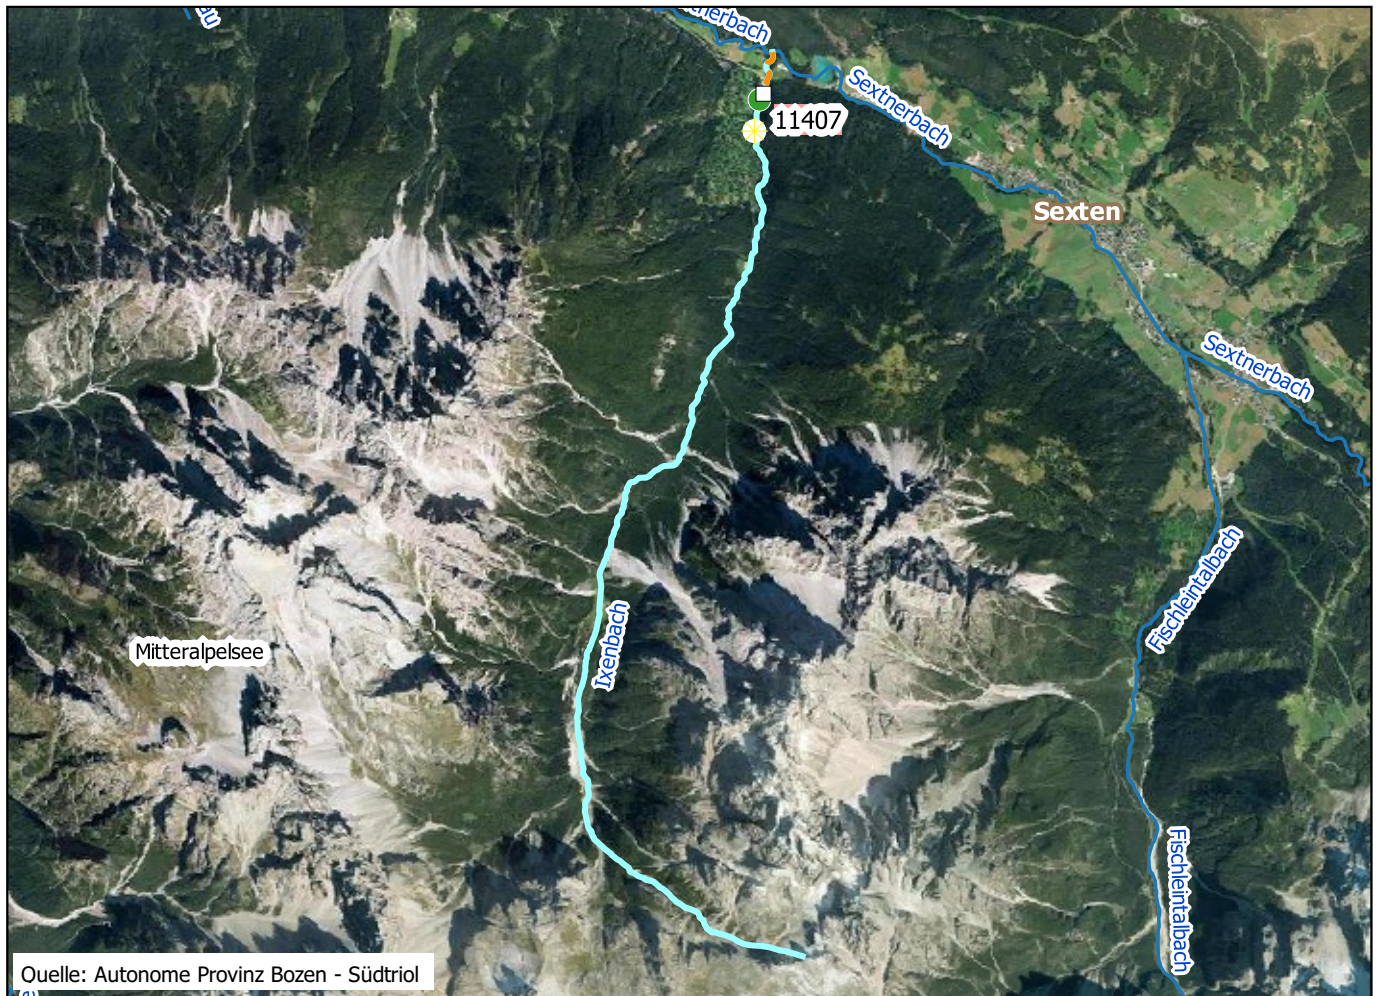
Orthofoto 2014-2015

Der obere Teil des Ixenbaches weist nur nach starken Niederschlägen eine oberflächliche Wasserführung auf. Ab Kote ca. 1400 m SH führt der Bach ganzjährig Wasser. Die Fischpassierbarkeit wird im Mündungsabschnitt durch die Fassungsanlage des E-Werkes Vierschach (GD/66) unterbrochen und soll wiederhergestellt werden. Der Wasserkörper liegt im Natura 2000 Gebiet und Naturpark Drei Zinnen; die dort gültigen Schutzbestimmungen sind zu berücksichtigen.

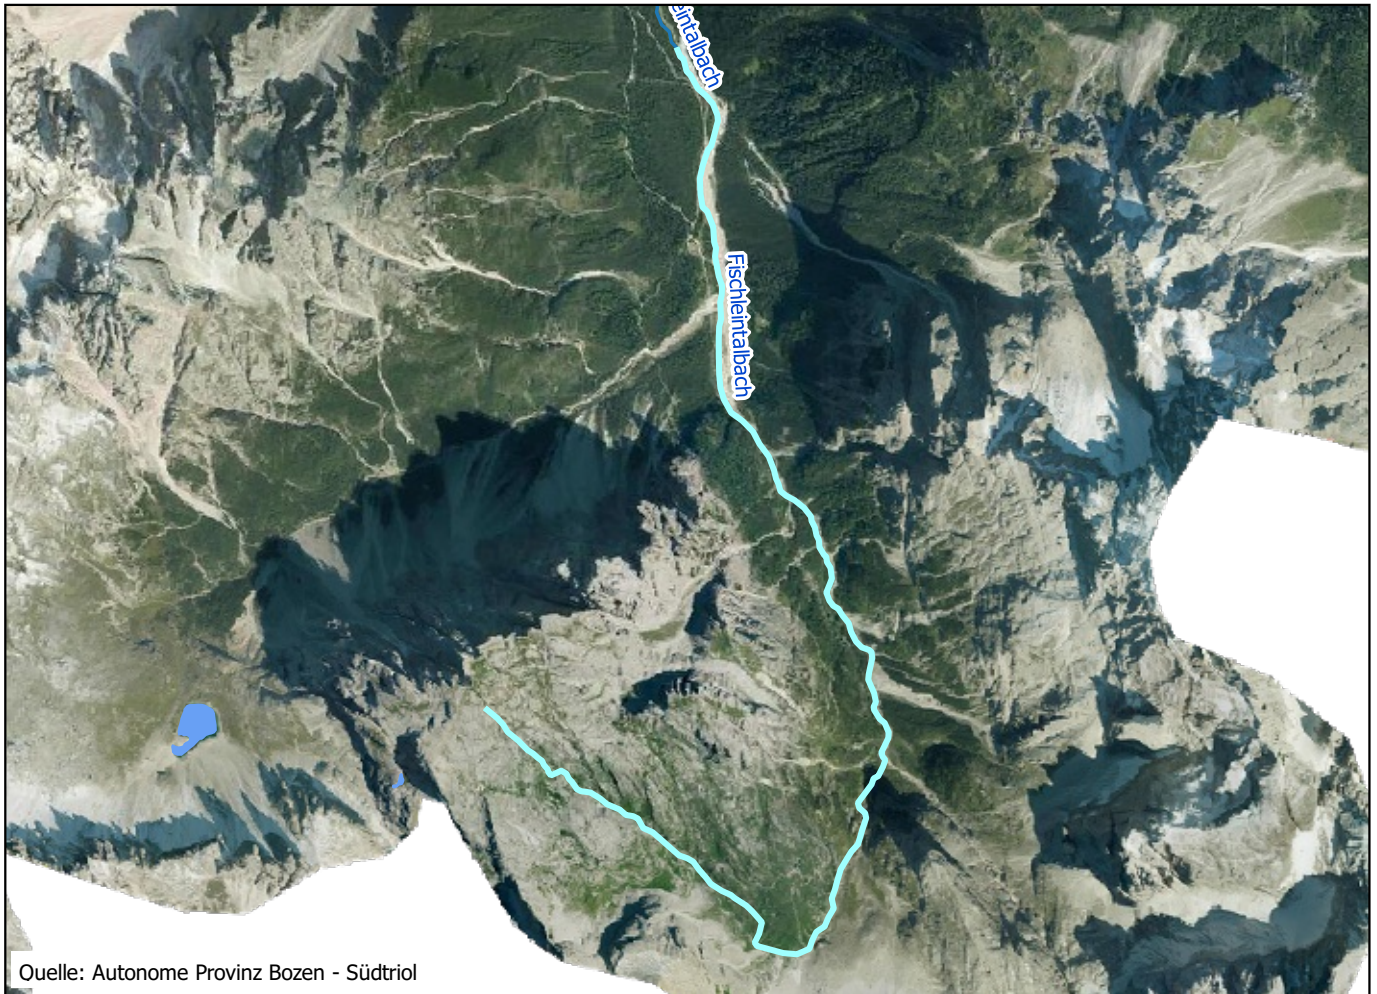
Orthofoto 2014-2015

Dieser obere Abschnitt des Fischleintalbaches weist nur nach starken Niederschlägen eine oberflächliche Wasserführung auf, er wurde daher dem Typ intermittierender Gewässer zugeordnet. Der Abschnitt weist Umlagerungsstrecken auf, die von der EU-weit geschützten Deutschen Tamariske besiedelt werden. Der Wasserkörper liegt im Natura 2000 Gebiet und Naturpark Drei Zinnen; die dort gültigen Schutzbestimmungen sind zu berücksichtigen.

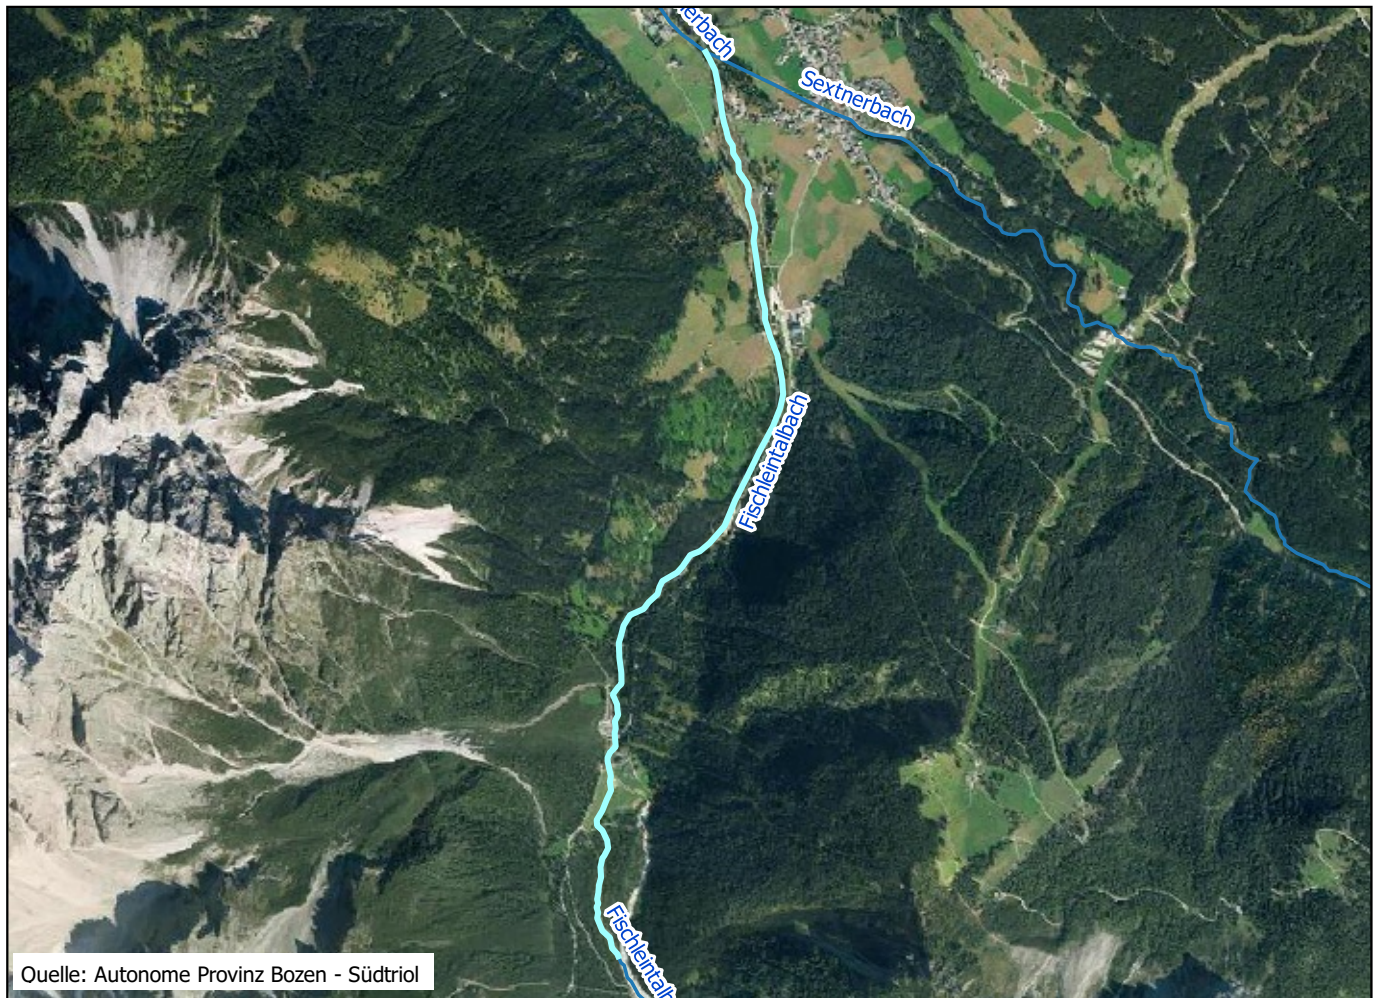
Orthofoto 2014-2015

Der Fischleintalbach weist nur in diesem zweiten Abschnitt eine ständige oberflächliche Wasserführung auf. Bis auf die harten Verbauungen in Form von Sohlswellen und Konsolidierungssperren sind keine signifikanten Belastungen vorhanden. Insbesondere der Mündungsbereich mit dem Sextnerbach sollte morphologisch aufgewertet werden, um die Lebensraumqualität zu verbessern, zumal an diesem Gewässer die EU-weit geschützte Deutsche Tamariske zu finden ist. Der Wasserkörper liegt im Natura 2000 Gebiet und Naturpark Drei Zinnen; die dort gültigen Schutzbestimmungen sind zu berücksichtigen.
