**Corpo idrico: Fiume Rienza - (Ca / ITARW02AD18200060BZ)**  
**Tratto: origine - sorgente Nasswand (quota 1325 mslm)**

Bacino: Rienza  
Lunghezza del corpo idrico: 11984.78 m  
Tipologia/Macro tipo: 03IN7N / -  
Natura del corpo idrico: naturale  
Analisi del rischio: non a rischio  
Specifica designazione:

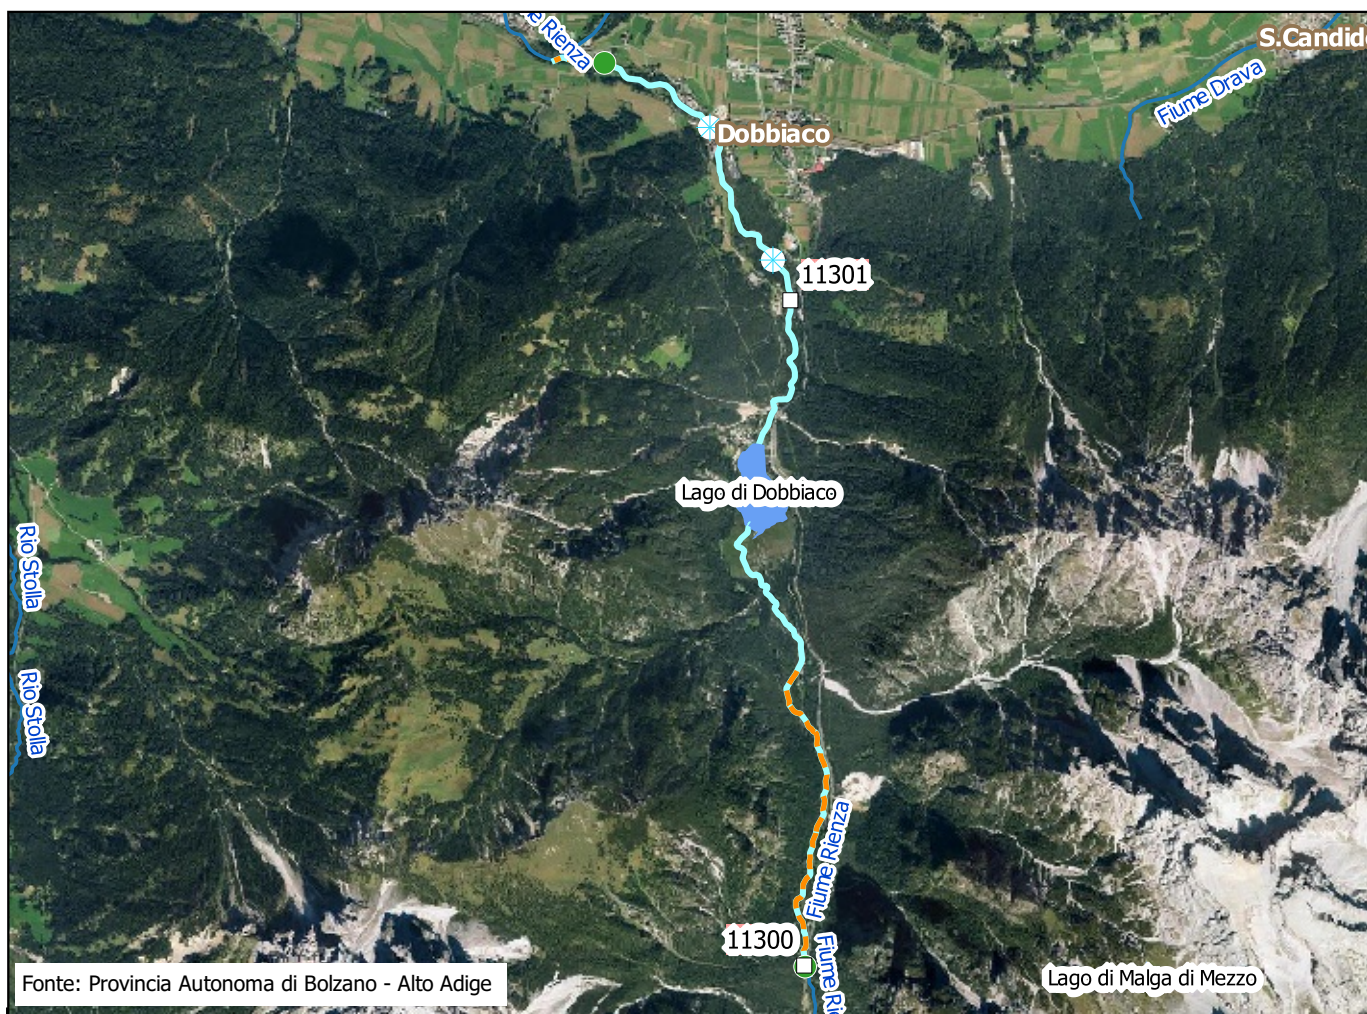
**LEGENDA:** — corsi d'acqua (bacino >10km<sup>2</sup>)  lago  
— corpo idrico selezionato  punto di monitoraggio

**Risultati dell'analisi di pressione (Volume C)**

● derivazione idroelettrica  
 pressione non significativa

✱ derivazione innevamento artificiale  
 pressione non significativa

Il corpo idrico b della Rienza inizia con le prime derivazioni (centrale idroelettrica GD/83), attraversa il Lago di Dobbiaco e termina alla confluenza con il Rio di San Silvestro. Le pressioni esistenti riguardano prevalentemente i tratti di alveo sotteso all'inizio e al termine del corpo idrico, quindi l'elevato stato ecologico non può essere confermato per l'intero tratto (stato idrologico non buono, IARI). Il tratto della Rienza sottostante il Lago di Dobbiaco, che non è un tratto di alveo sotteso, è caratterizzato da un elevato stato idromorfologico e è quindi stato identificato come sito di riferimento con uno stato elevato. Il corpo idrico è in parte situato in un'area Natura 2000 e nel Parco Naturale Fanes-Senes-Braies, attraversa il biotopo Peagnaue (anch'esso un'area Natura 2000), così come il monumento naturale del Lago di Dobbiaco: nel tratto finale, la Rienza confina con il monumento naturale Lettaue. Nelle aree interessate devono essere rispettate le disposizioni di tutela vigenti.

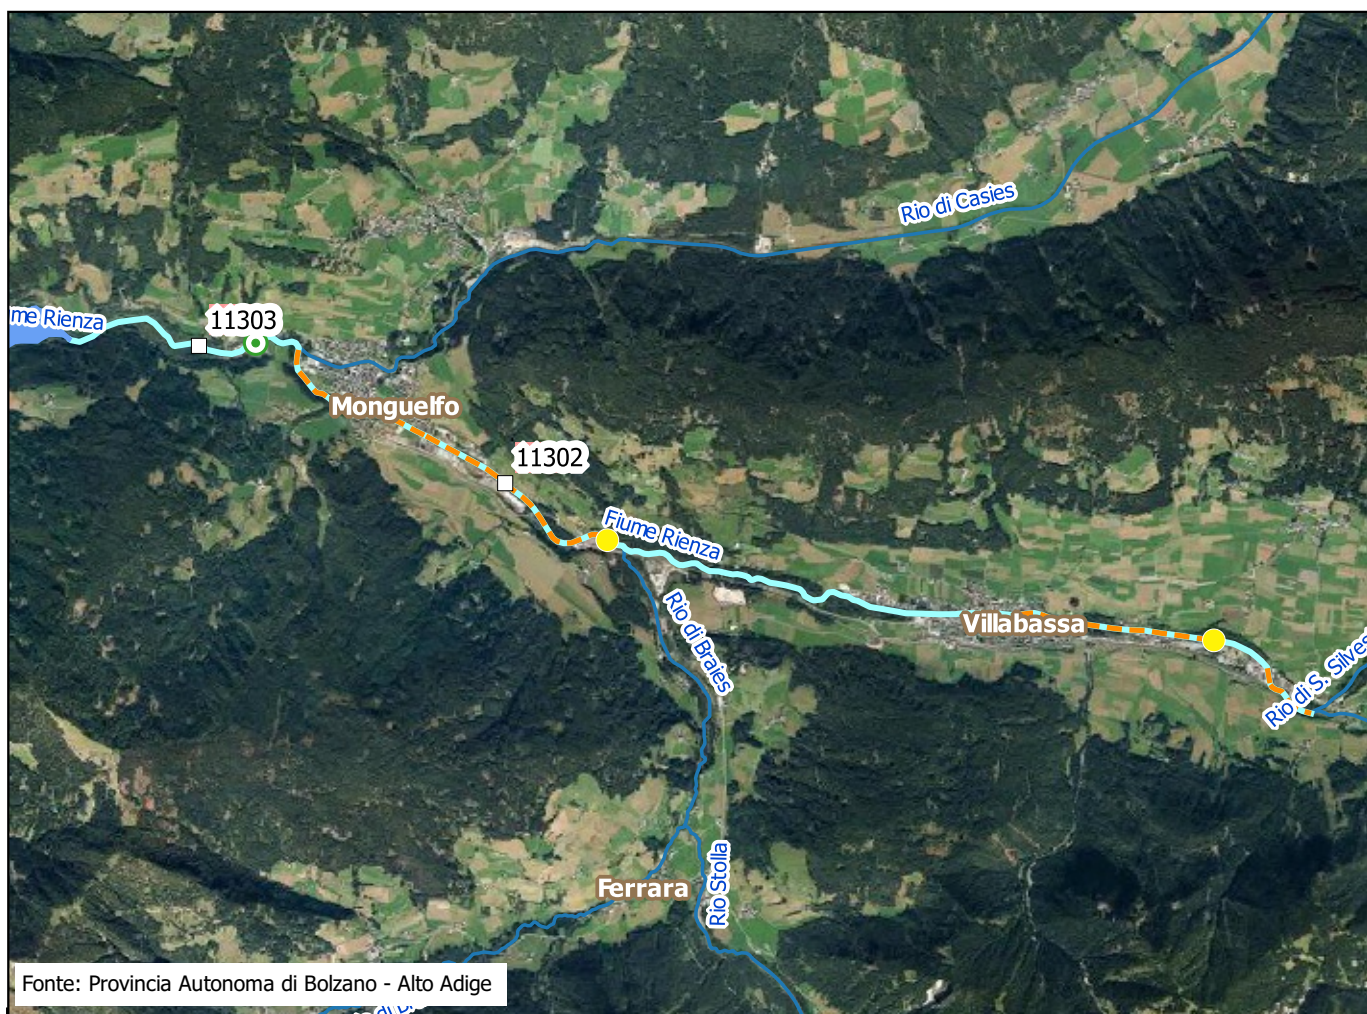
LEGENDA: — corsi d'acqua (bacino >10km<sup>2</sup>)  
 — corpo idrico selezionato

■ lago  
 □ punto di monitoraggio

**Risultati dell'analisi di pressione (Volume C)**

○ depuratore  
 pressione non significativa

● derivazione idroelettrica  
 pressione potenzialmente significativa

La Rienza, tra il Rio di San Silvestro e il Rio Casies, raggiunge nel complesso un buono stato chimico-ecologico. Un potenziale pregiudizio deriva dall'utilizzazione idroelettrica del tratto. Il punto di monitoraggio 11302 è collocato in un tratto di alveo sotteso. Il corpo idrico attraversa i biotopi Rienzaue-Villabassa e Rienzaue-Monguelfo.

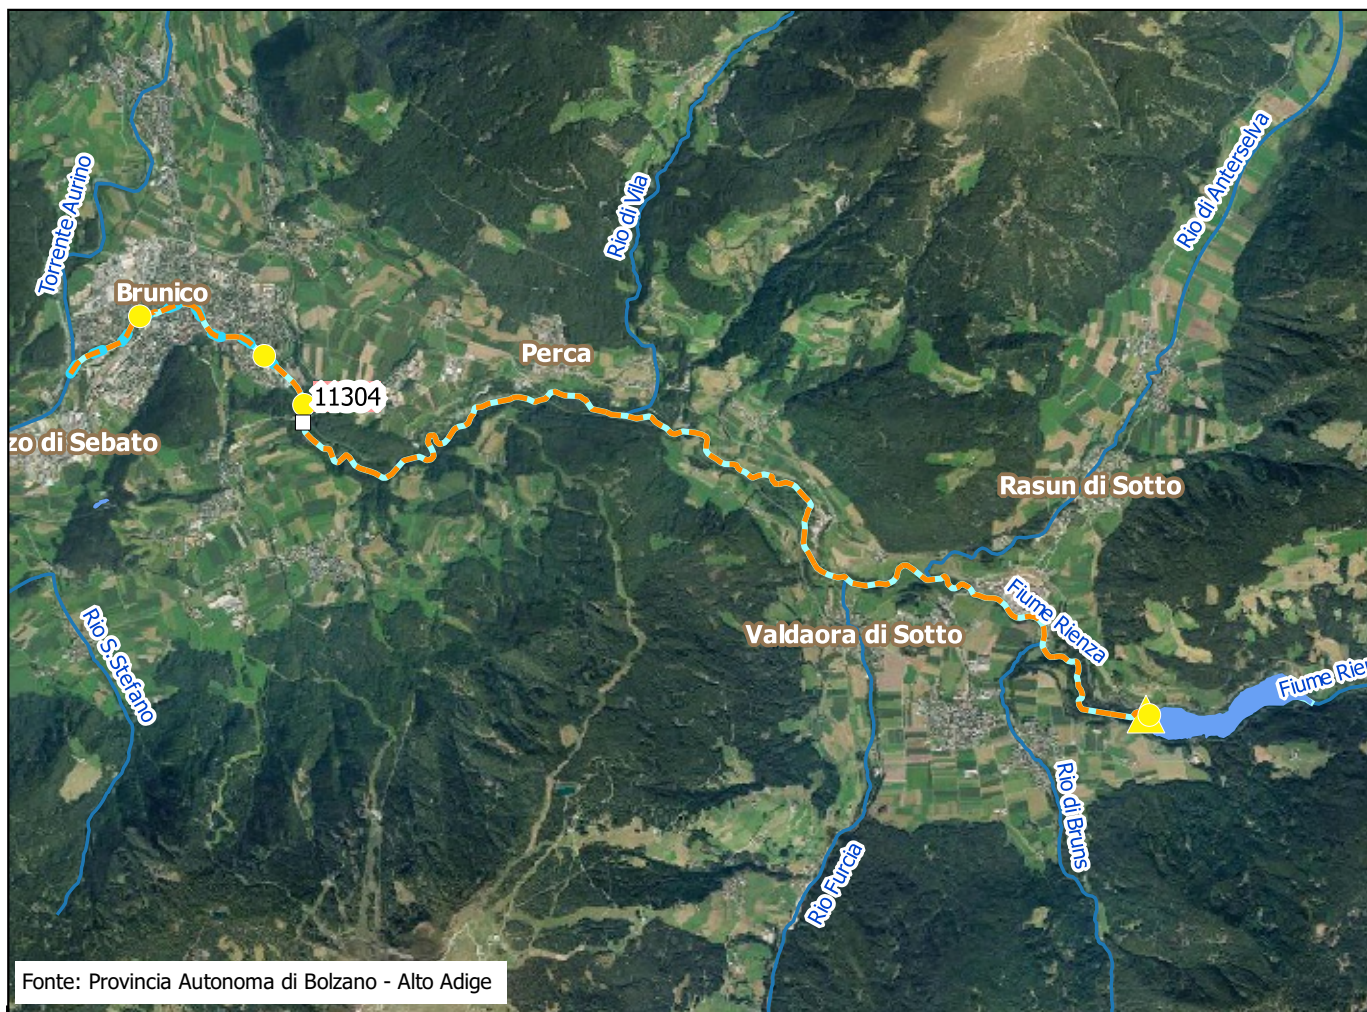
LEGENDA: — corsi d'acqua (bacino >10km<sup>2</sup>)  
 — corpo idrico selezionato

■ lago  
 □ punto di monitoraggio

**Risultati dell'analisi di pressione (Volume C)**

● derivazione idroelettrica  
 pressione potenzialmente significativa

▲ diga per uso idroelettrico  
 pressione potenzialmente significativa

— hydropeaking  
 pressione non significativa (giudizio esperto)

La Rienza, tra il bacino di Valdaora e la confluenza con l'Aurino, costituisce un tratto di alveo sotteso ininterrotto. Solo il tratto all'interno dell'abitato di Brunico (circa il 10% della lunghezza complessiva) è influenzato da oscillazioni di portata (hydropeaking). Sebbene l'onda di piena sia notevole, la pressione, se rapportata alla lunghezza complessiva del corpo idrico, non è classificabile come significativa. La problematica delle oscillazioni di portata viene mitigata da un progetto, già approvato, che prevede lo spostamento del punto di restituzione dell'acqua motrice alla confluenza con l'Aurino. Il parametro di qualità biologico risultante al punto di monitoraggio nella gola della Rienza sovrastante Brunico indica uno stato qualitativo elevato, sebbene lo stato idromorfologico non sia buono: ciò determina, in conclusione, uno stato ecologico buono. In termini morfologici, la Rienza, sopra la città, presenta un grado di naturalità relativamente elevato, attraversando anche due biotopi (Fuchsnau e Rienzau-Perca). Nell'area comunale risulta tuttavia fortemente rettificato.
