**Corpo idrico: Torrente Talvera - (Fa / ITARW02AD14700040BZ)**  
**Tratto: confluenza Rio di Tramin - presa GD/7884 a valle di Pennes**

Bacino: Talvera  
Lunghezza del corpo idrico: 3980.05 m  
Tipologia/Macro tipo: 03SS1N / A2  
Natura del corpo idrico: naturale  
Analisi del rischio: non a rischio  
Specificazione designazione: sito di riferimento

**Corpo idrico: Torrente Talvera - (Fb / ITARW02AD14700030BZ)**  
**Tratto: presa GD/7884a valle di Pennes - confluenza Rio Valdurno**

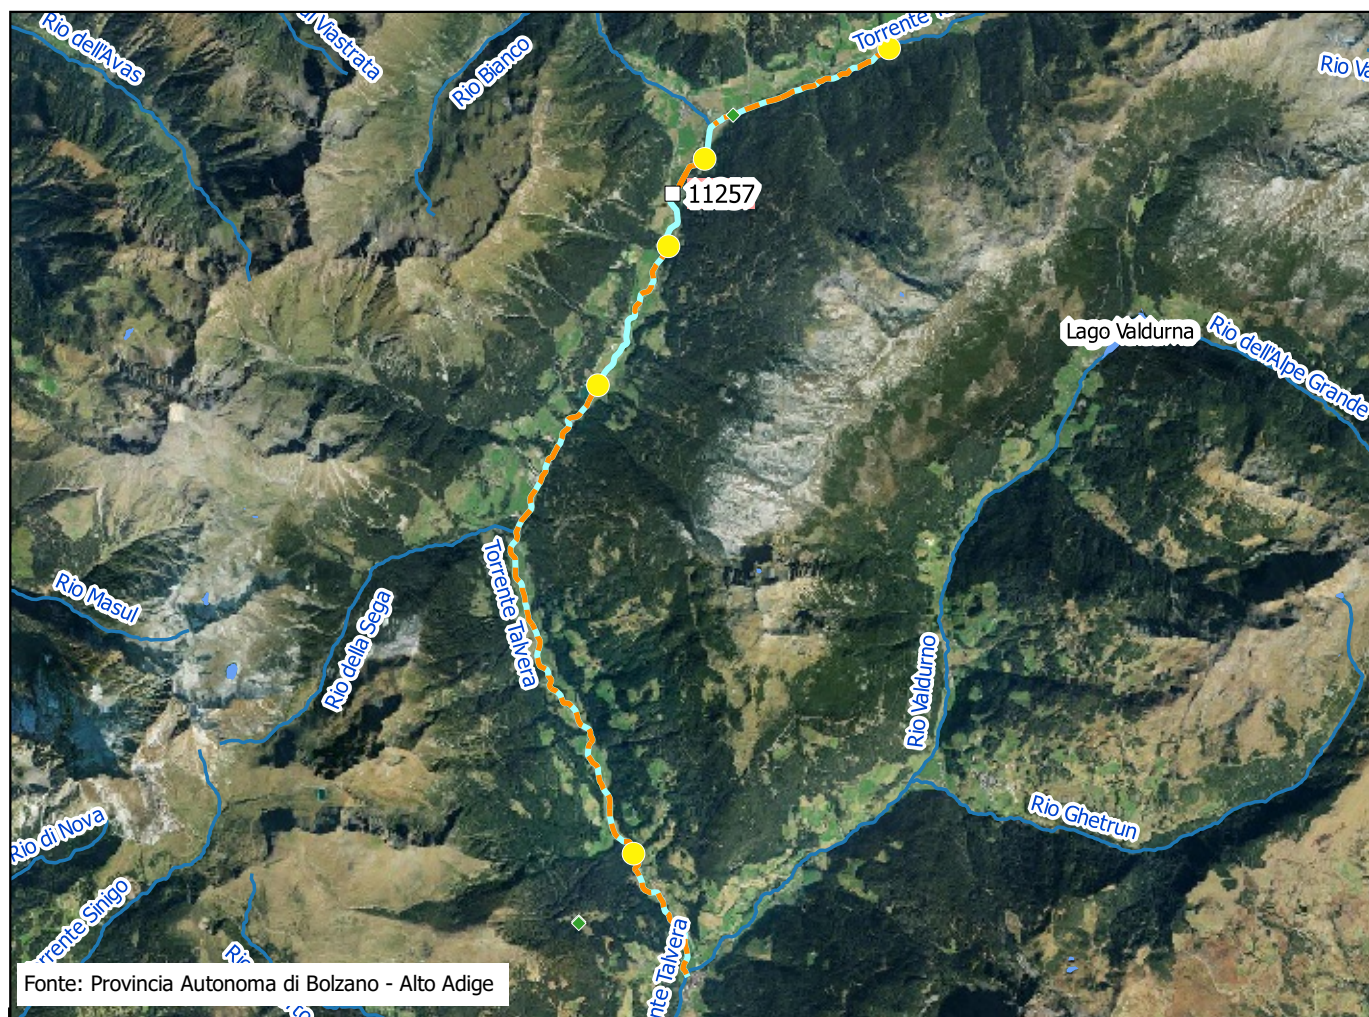
ortofoto 2014-2015  
 scala: 1:101.628

LEGENDA: — corsi d'acqua (bacino >10km<sup>2</sup>)  
 — corpo idrico selezionato

■ lago  
 □ punto di monitoraggio

- ◆ derivazione agricola  
pressione non significativa
- derivazione idroelettrica  
pressione potenzialmente significativa

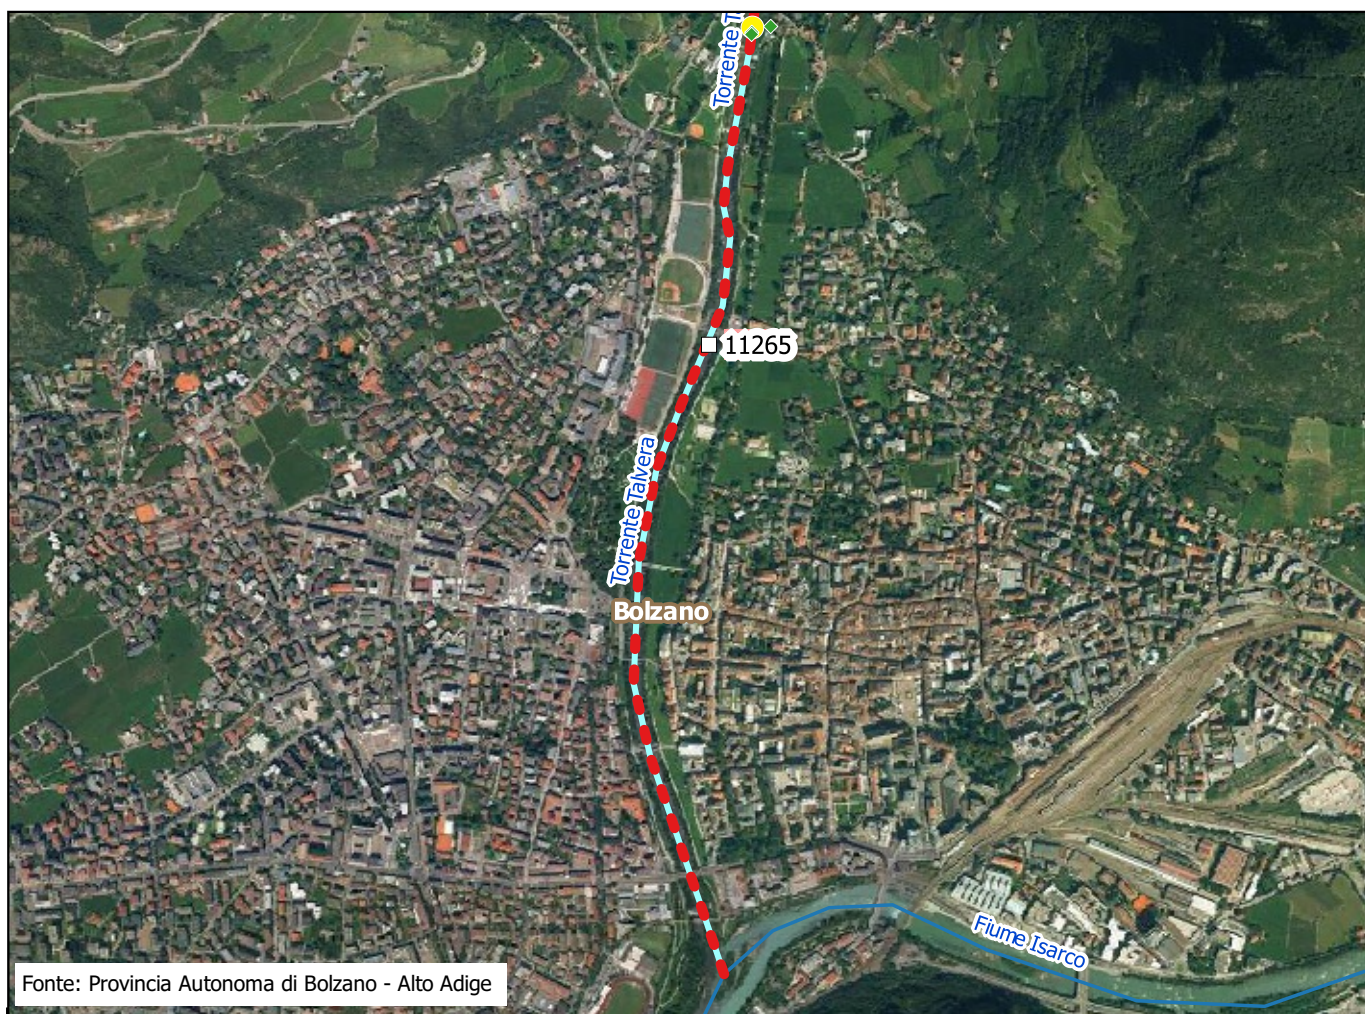
scala: 1:17.079

LEGENDA: — corsi d'acqua (bacino >10km<sup>2</sup>)   punto di monitoraggio  
— corpo idrico selezionato

- ◆ derivazione agricola  
pressione non significativa
- derivazione idroelettrica  
pressione potenzialmente significativa
- hydropeaking  
impatto significativo (giudizio esperto)

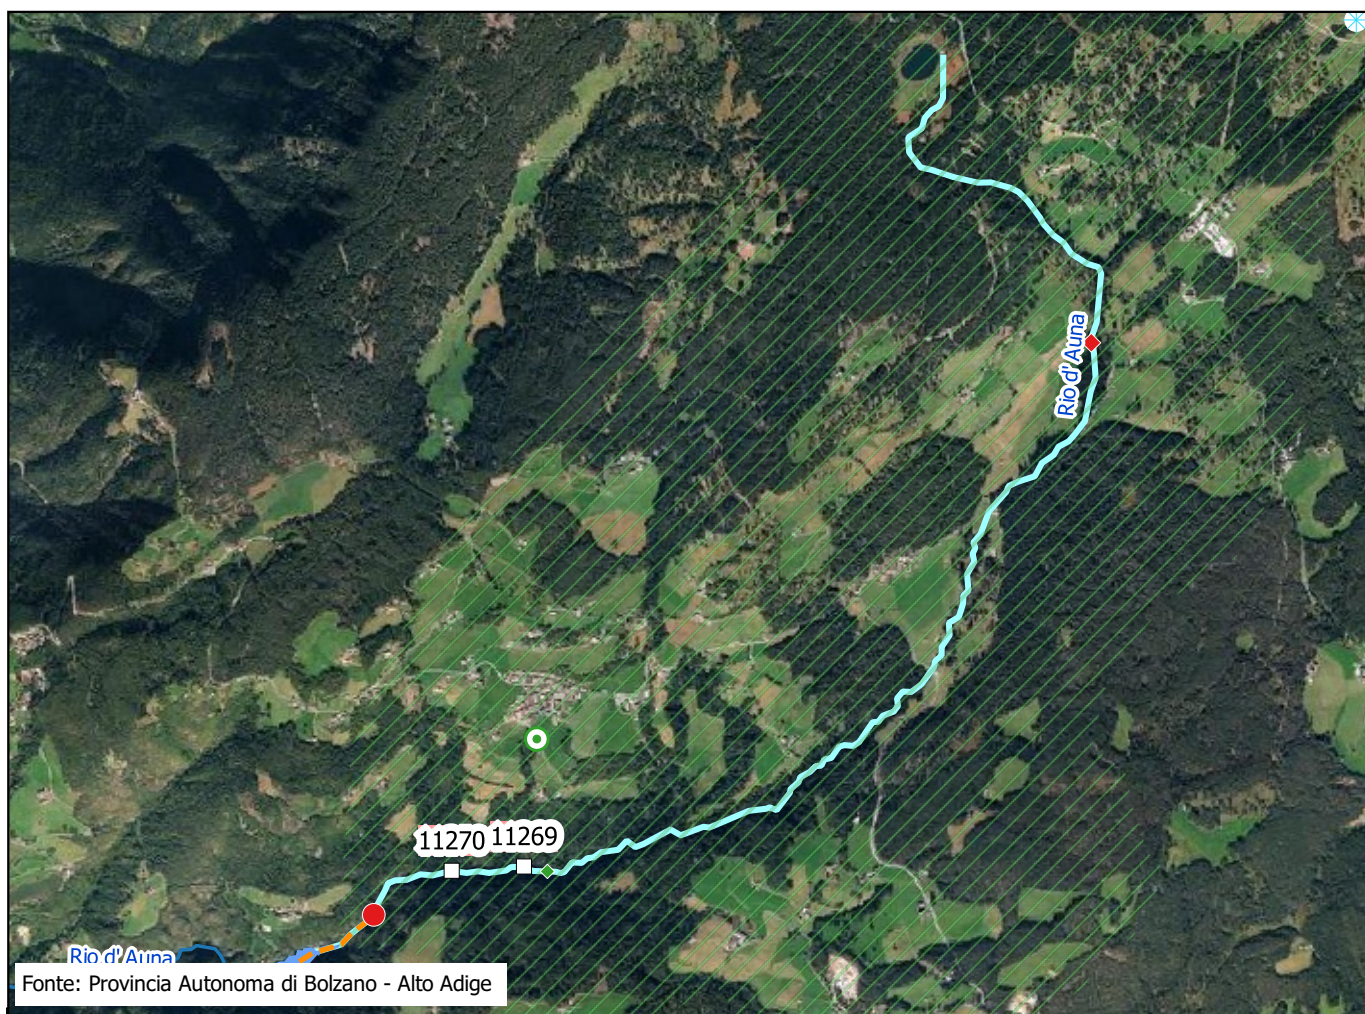
ortofoto 2014-2015  
 scala: 1:29.184

LEGENDA: — corsi d'acqua (bacino >10km<sup>2</sup>)  
 — corpo idrico selezionato

■ lago  
 □ punto di monitoraggio

- depuratore  
pressione non significativa
- ◆ derivazione agricola  
pressione non significativa
- ◆ derivazione agricola  
impatto significativo
- derivazione idroelettrica  
impatto significativo
- ✱ derivazione innevamento artificiale  
pressione non significativa
- /// apporto diffuso agricoltura  
impatto significativo
