Wolfsgrubener See - Seemitte

Gemeinde: Ritten

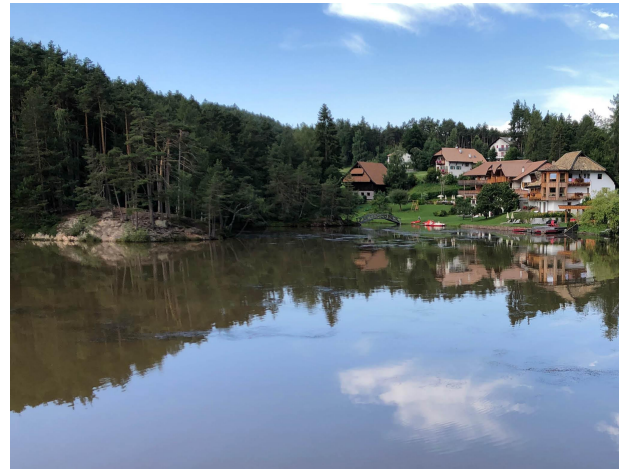
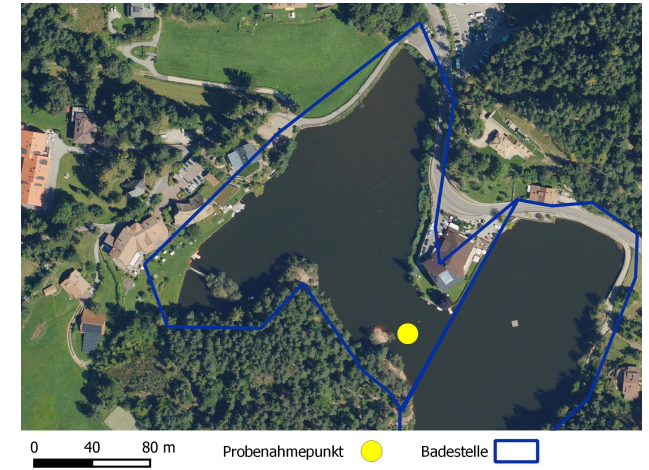
Der See weist nur eine geringe Tiefe auf und neigt zur Massenentwicklung von Unterwasserpflanzen. Es handelt sich um eine EU-Badestelle, der Probenahmepunkt befindet sich in Seemitte (siehe Foto).
