**Corpo idrico: Fiume Isarco - (Ba / ITARW02AD14600070BZ)****Tratto: origine - Terme di Brennero**

Bacino: Isarco  
Lunghezza del corpo idrico: 6400.54 m  
Tipologia/Macrotipo: 03SS1N / -  
Natura del corpo idrico: naturale  
Analisi del rischio: non a rischio  
Specifica designazione:

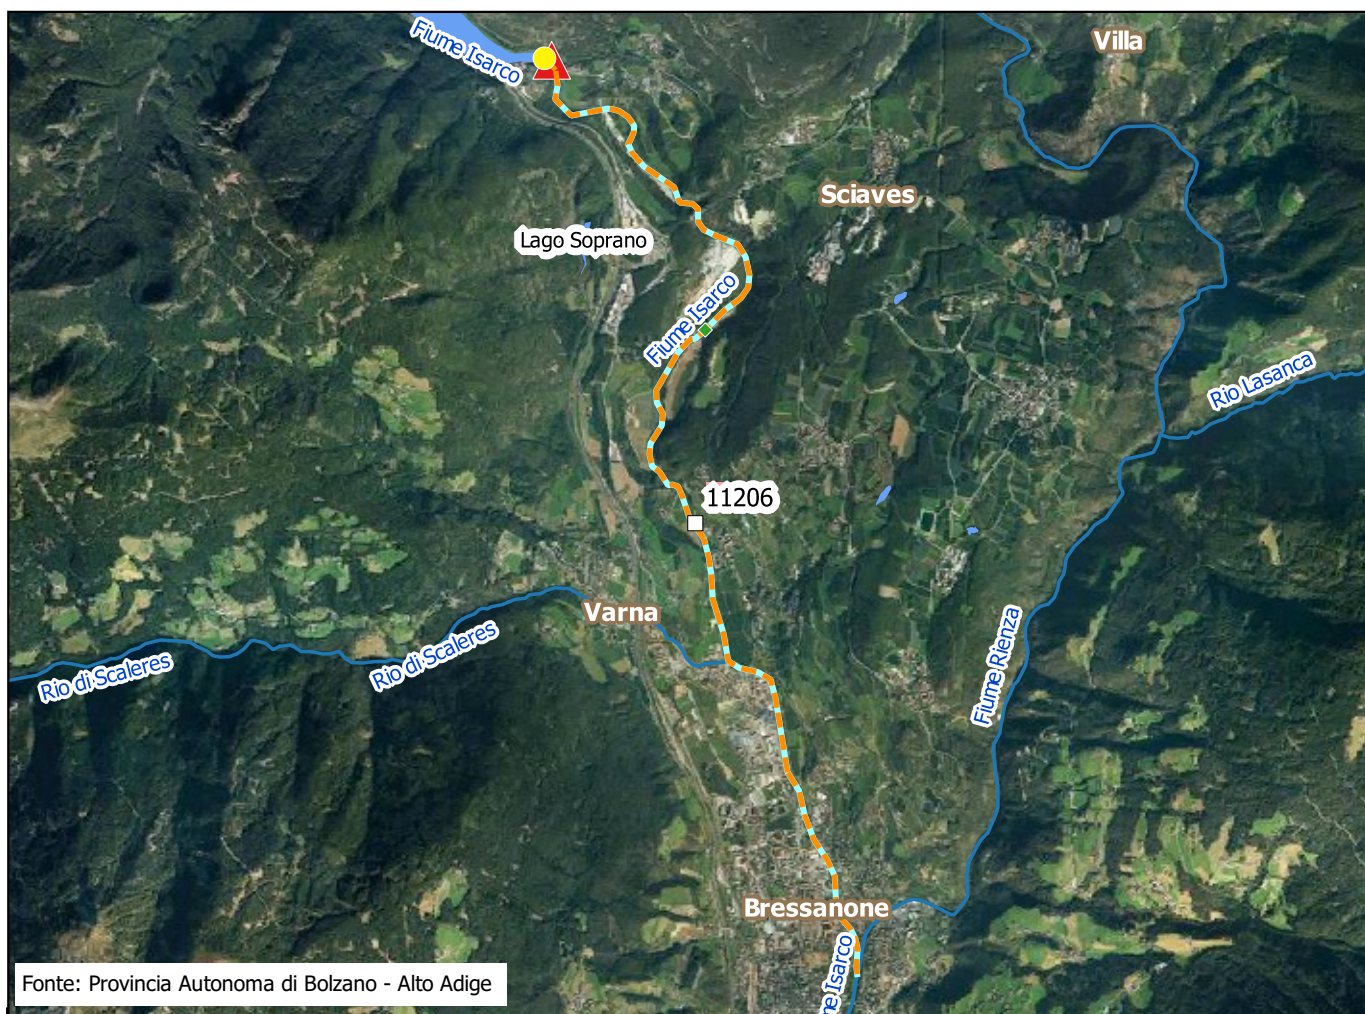
ortofoto 2014-2015  
 scala: 1:59.892

LEGENDA: — corsi d'acqua (bacino >10km<sup>2</sup>)  
 — corpo idrico selezionato

■ lago  
 □ punto di monitoraggio

- ◆ derivazione agricola  
pressione non significativa
- ▲ diga per uso idroelettrico  
impatto significativo
- derivazione idroelettrica  
pressione potenzialmente significativa

A valle del bacino di Fortezza, l'Isarco costituisce un'asta fluviale soggetta a regime di DMV. Con la nuova gara d'appalto per gli impianti idroelettrici di grandi dimensioni ed il monitoraggio del deflusso minimo vitale, la dotazione di acqua residua è stata incrementata, implementando le prime misure di dinamizzazione artificiale per la mobilitazione del sedimento fine. La quantificazione definitiva della portata di acqua residua non è ancora disponibile. Ingenti problemi ecologici sono causati dagli svasi periodici dei bacini artificiali (ogni tre anni circa) che si manifestano soprattutto con una forte compromissione della riproduzione ittica. I primi tentativi per un rilascio continuo del sedimento mediante la turbina sono già stati effettuati. Potenziali alternative devono essere perseguite.

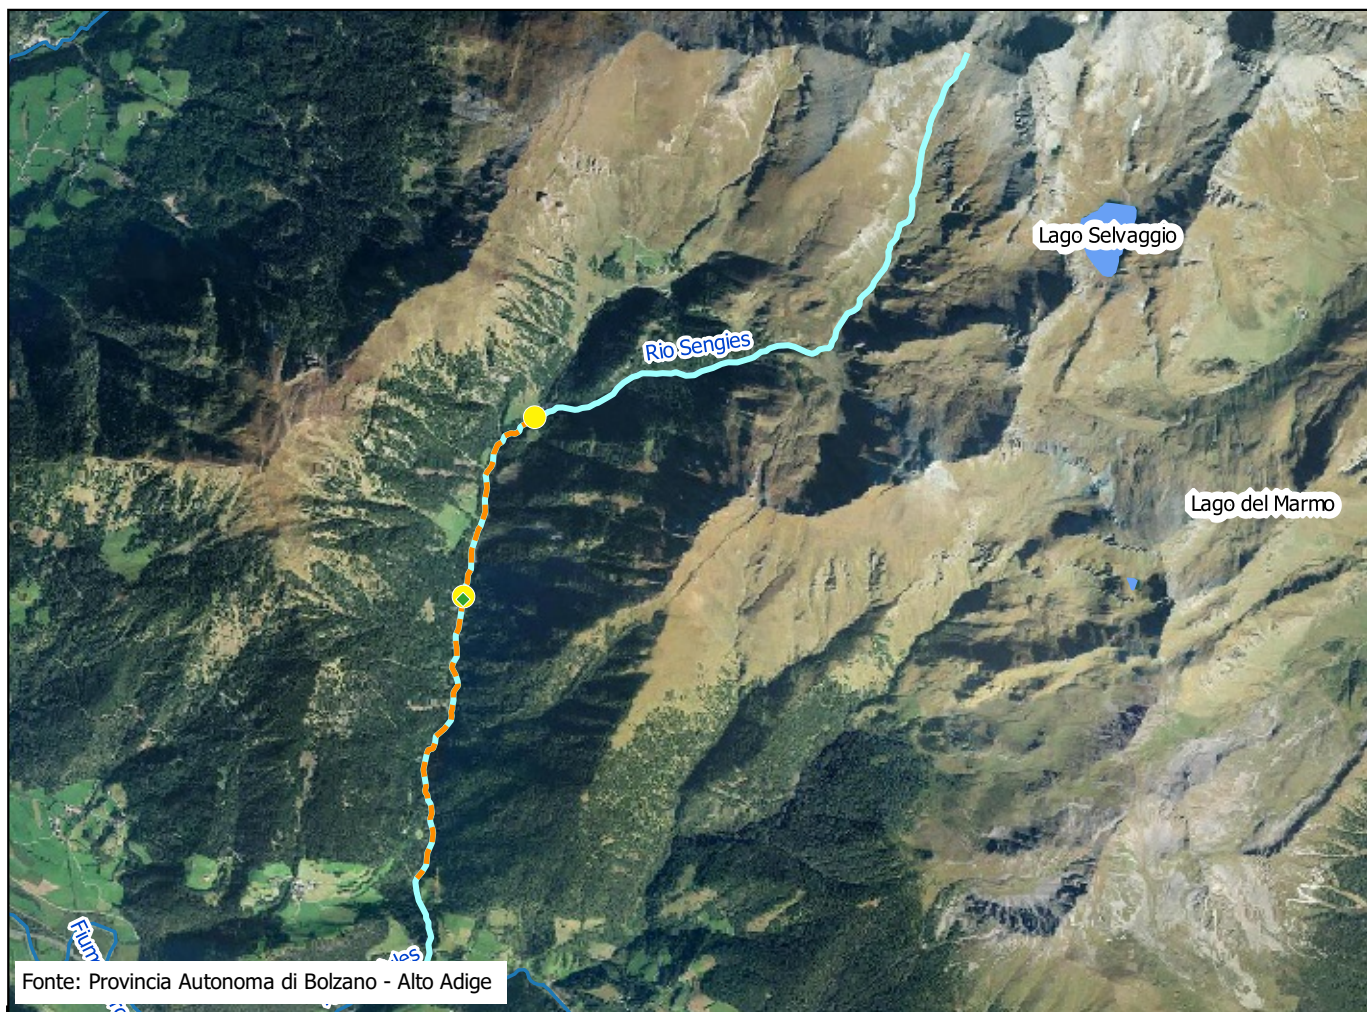
ortofoto 2014-2015  
 scala: 1:46.181

- ◆ derivazione agricola  
pressione non significativa
- derivazione idroelettrica  
pressione potenzialmente significativa

Il Rio Sengies è un ripido torrente di montagna, già soggetto ad utilizzazione idroelettrica intensiva con prelievi a scopo irriguo. In virtù del raggruppamento, lo stato può definirsi buono.

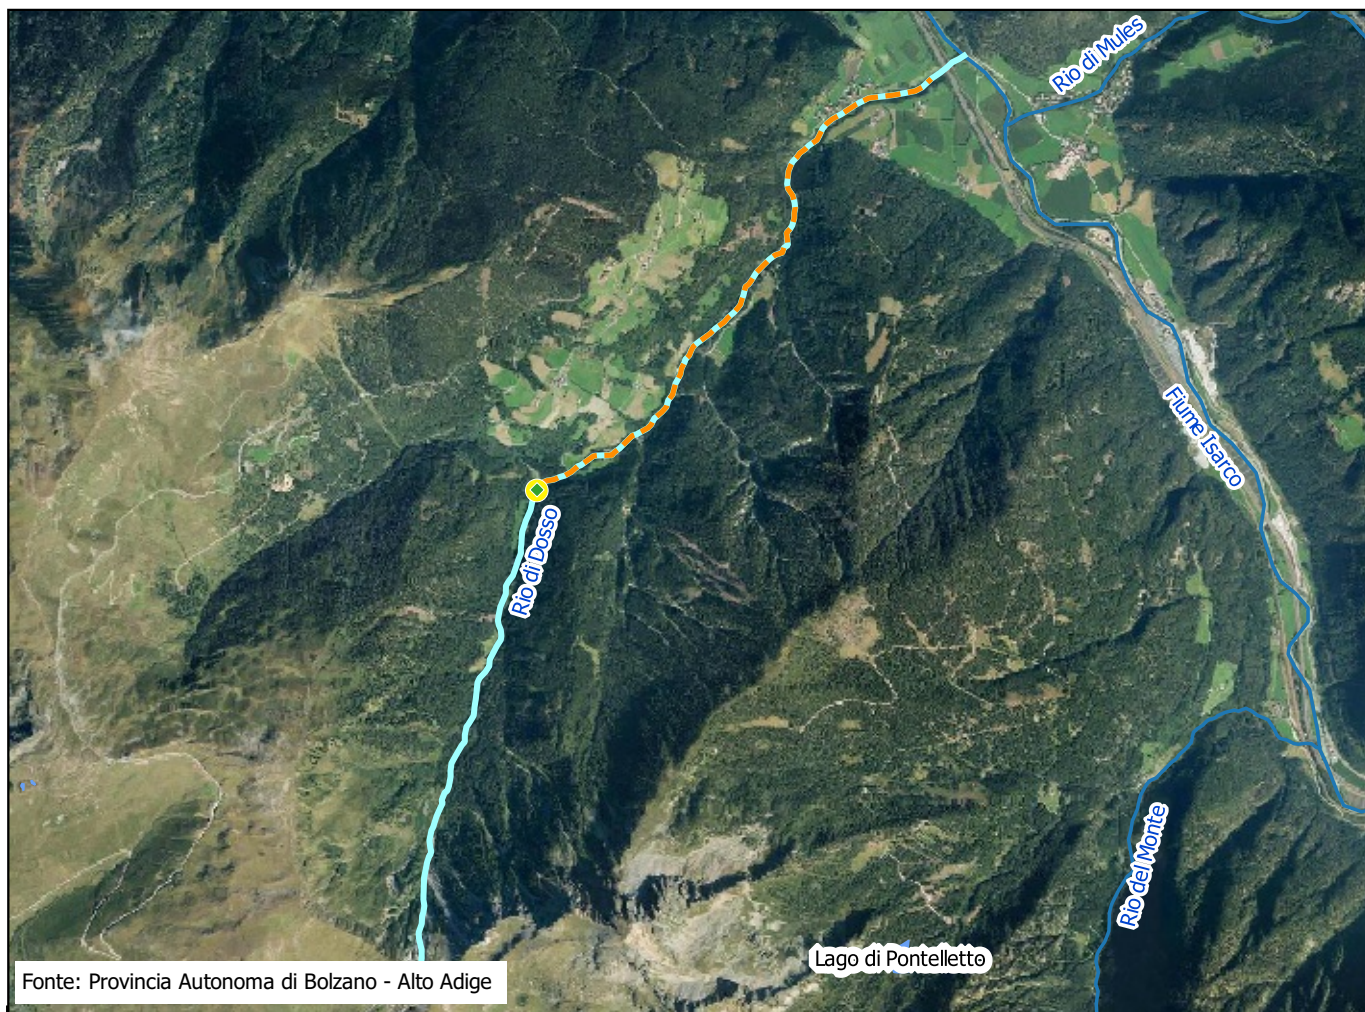
ortofoto 2014-2015  
 scala: 1:47.136

- ◆ derivazione agricola  
pressione non significativa
- derivazione idroelettrica  
pressione potenzialmente significativa
