# XXVIII. Geoalp Wintercup 2025

- Die Verlegung der SS040 Reschenpass durch Errichtung eines großen Erddammes am Ufer des Reschen Sees.  
(Fabio De Polo - Siegfried Pohl - Johannes Strimmer)

- Lo spostamento della SS040 mediante la realizzazione di un rilevato di terra di grandi dimensioni sulla riva del Lago di Resia.  
(Fabio De Polo - Siegfried Pohl - Johannes Strimmer)

23.02.S.40.7 VERLEGUNG DER  
TRASSENFÜHRUNG UND ERRICHTUNG  
VON SCHUTZBAUTEN ZWISCHEN KM  
22,90 CA. UND KM 24,30 CA. DER SS40 -  
GEMEINDE GRAUN.  
BAULOS 1 - AUFSCÜTTUNG  
1. VARIANTE- UND ZUSATZPROJEKT

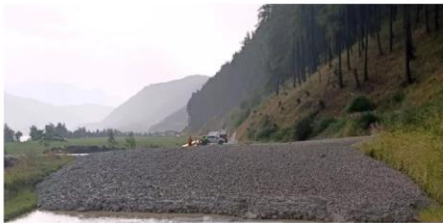
Figura 1 – Immagine della colata detritica che il 25-07-2022 ha invaso la SS 40 (lato Est a sinistra, lato Ovest a destra)

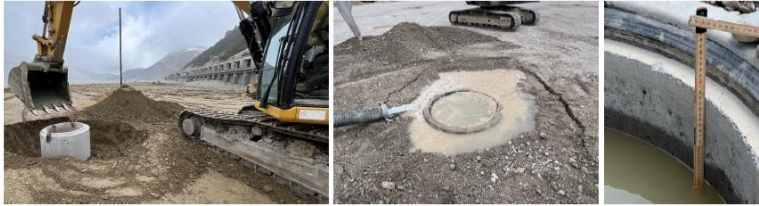
Abbildung 14, Durchlässigkeitsversuch ( $\varnothing = 1,0$  m, Höhe = ca. 1,0 m); Links: Versetzen des Versuchsschachtes; Mitte: Wassersättigung des Bereichs um die Versuchsdurchführung; Rechts: Messeinrichtung zum Ablesen des Wasserstandes

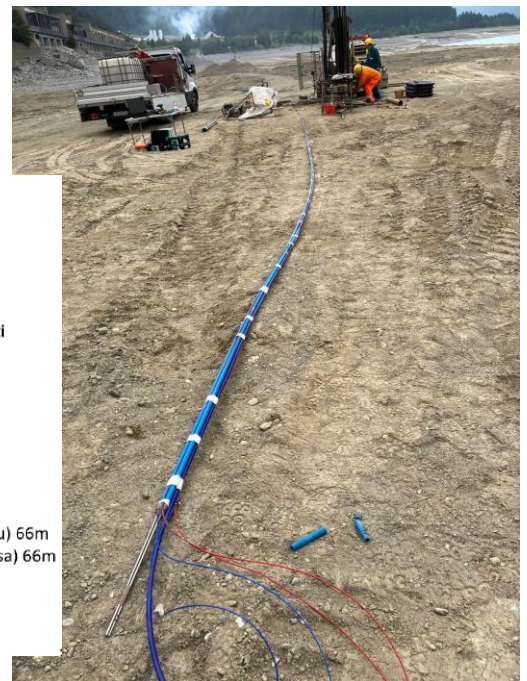
**Strumentazione di controllo**  
„estensimetri“ per il controllo degli spostamenti

Estensimetro 18 m

Fibra deformazione (blu) 66m

Fibra Temperatura (rossa) 66m

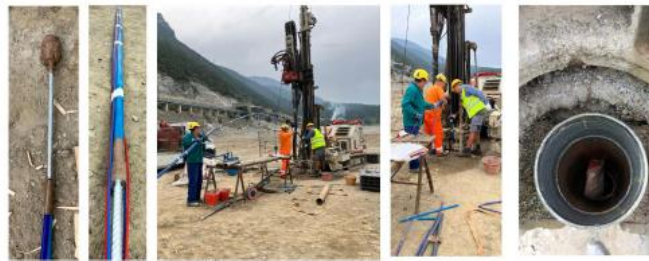
Figura 5: Fase di installazione il 22 giugno 2023.

L'installazione è avvenuta in data 22 giugno 2023, con la collaborazione del personale DICEA e la ditta Geo-ricerche. In prossimità della sezione 13, come visibile in Figura 5, si è proceduto prima a fissare la fibra ai tubi di pvc degli estensimetri e poi alla loro calata nel foro (diametro interno pari a 100mm). La fibra è stata fissata mediante nastro adesivo. È stato creato un apposito supporto per proteggere il loop di fondo foro, al fine di evitare raggi di curvatura troppo piccoli che potessero danneggiare il cavo stesso. Al termine dell'installazione, il foro è stato intasato con malta cementizia.

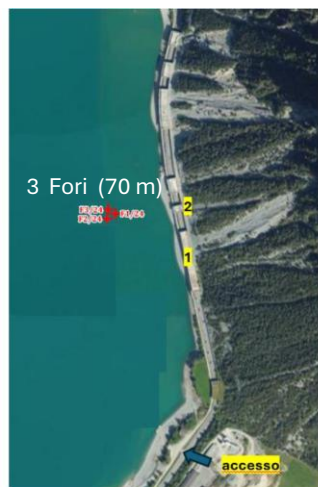
Figura 3: ubicazione delle perforazioni utilizzate per il Cross-Hole

I rilievi geofisici Cross-Hole consistono in una serie di misure, a varie profondità, dei tempi di propagazione delle onde elastiche longitudinali (onde P) e trasversali (onde S) tra due o più perforazioni lungo traiettorie orizzontali. I tempi di percorso, unitamente alle distanze tra i punti di misura, permettono di definire l'andamento lungo la profondità delle velocità delle onde sismiche, ovvero di parametri elastici caratteristici del materiale oggetto di indagine.
