# Felsstürze auf Staats- und Landesstraßen mit besonderer Gefährdung

## Geologischer Ersteinsatz als definitive Lösung

**David Mosna<sup>1</sup>, Stephan Bauer<sup>2</sup> & Wolfgang Oberdörfer<sup>3</sup>**

<sup>1</sup> Amt für Geologie und Baustoffprüfung; <sup>2</sup> Straßendienst Vinschgau; <sup>3</sup> Ingenieurbüro Bauteam

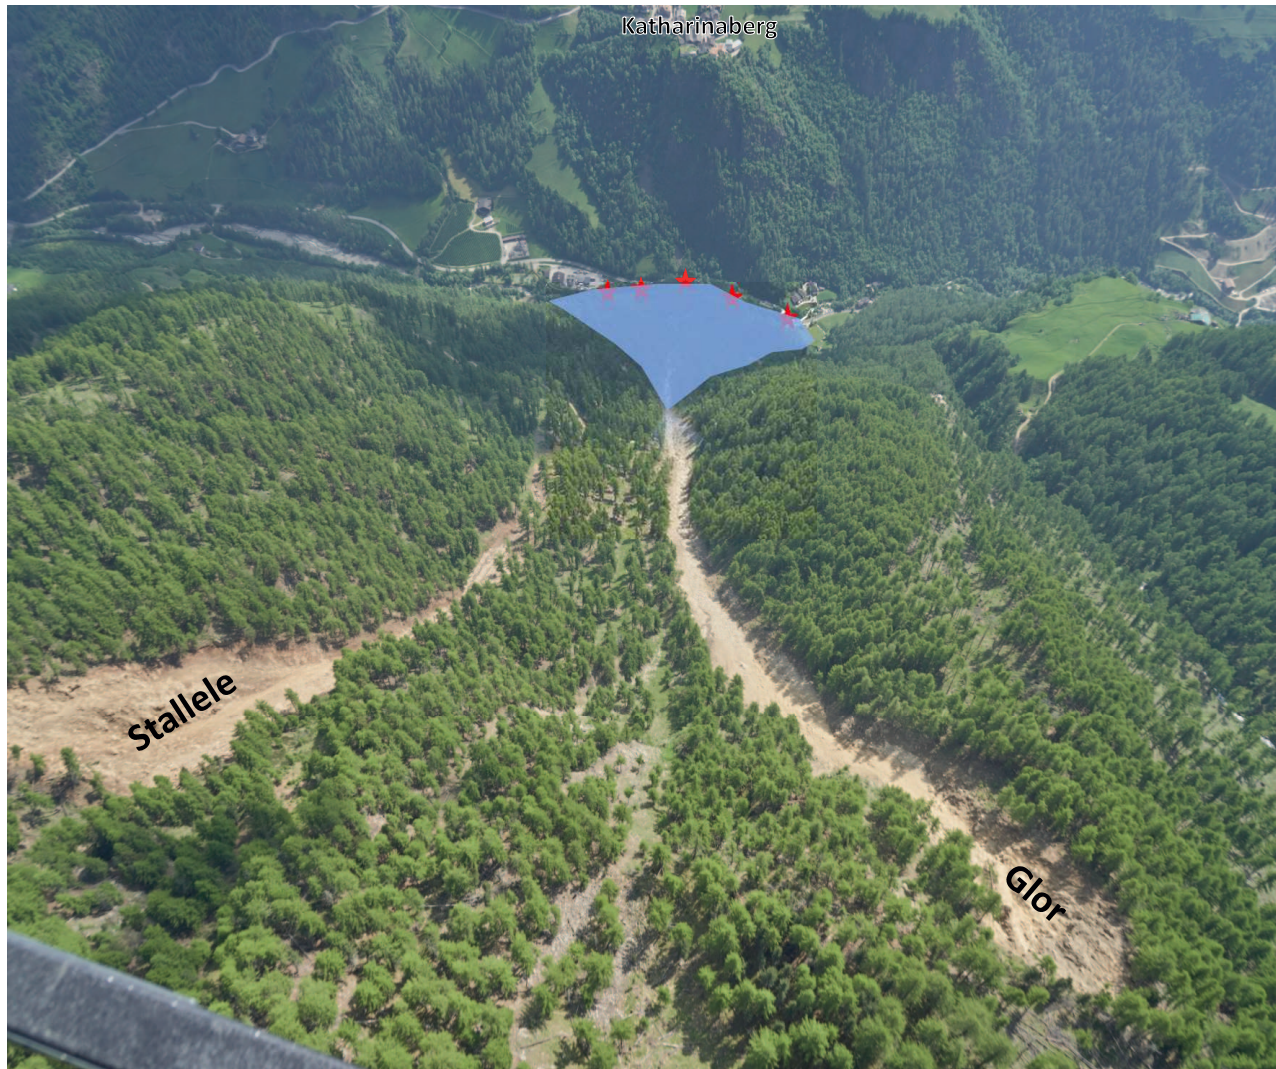
### Glorgraben

- Abbruchbereich: zerlegter Paragneis, Blockgrößen 3 – 20 m<sup>3</sup>
- direkter Graben ohne Hindernisse
  - Steinschlaggraben

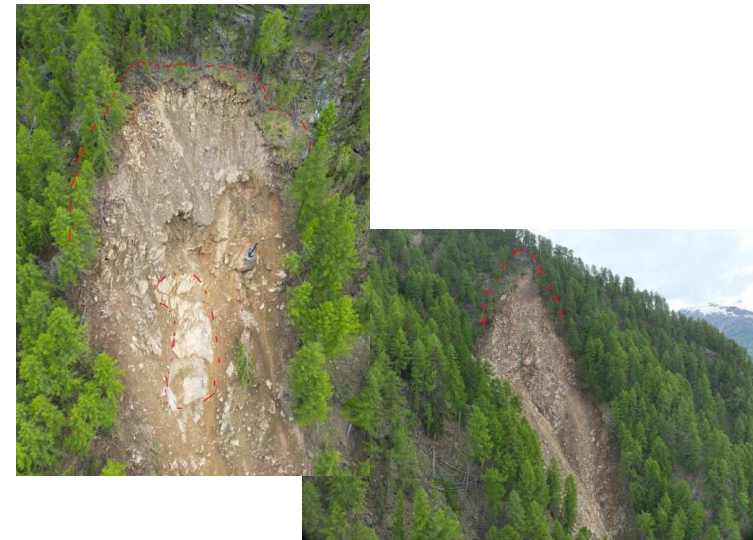
### Stallelegraben

- Erosionszone: zerlegter Paragneis
- verkeilter Graben, Hindernisse bremsen
  - Sturzblöcke
  - Murgraben

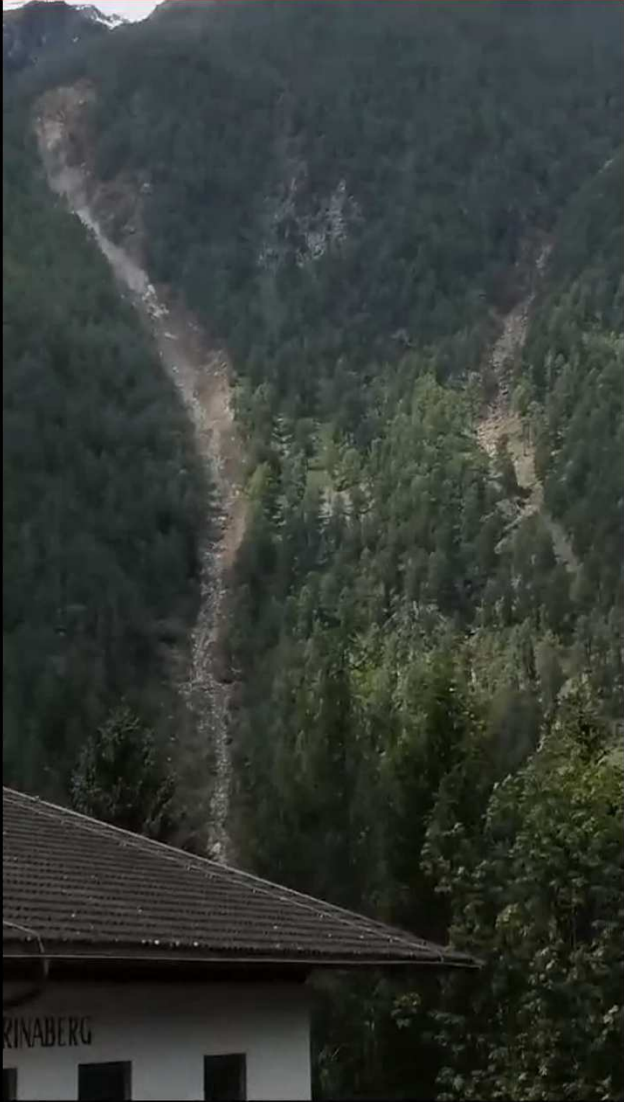
### Spektakuläre Wochen in Katharinaberg

- mehrere Ereignisse → kurze Wiederkehrzeit
  - Ereignisse großen Ausmaßes
- betroffen: Hofzufahrt, Wanderwege und **LS003**
  - bedingter Schutz (kurze Galerie: 90 m)

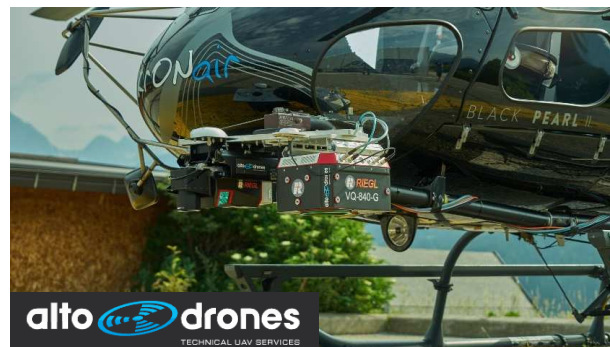
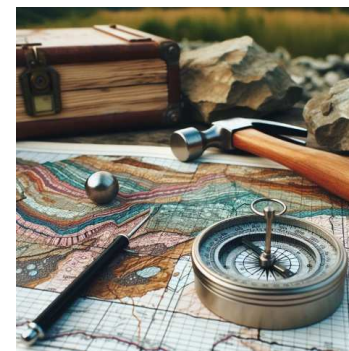
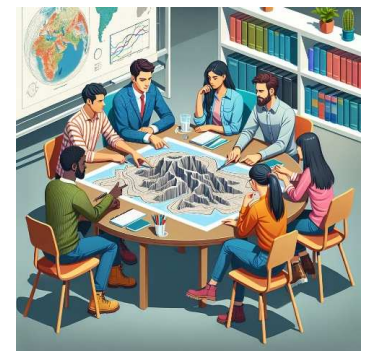
### Sofort - Maßnahmen:

- genaue Untersuchung der Abbruchzone und Beobachtung des Sturzprozesses
  - erste geologische Erhebungen
- Präsentation der ersten Erkenntnisse → Zivilschutzsitzung

- Detailvermessungen (Laserscan, OF, ...)
- erste Maßnahmen zur Reduktion der Gefahr
  - Vertiefte geologische Erhebungen

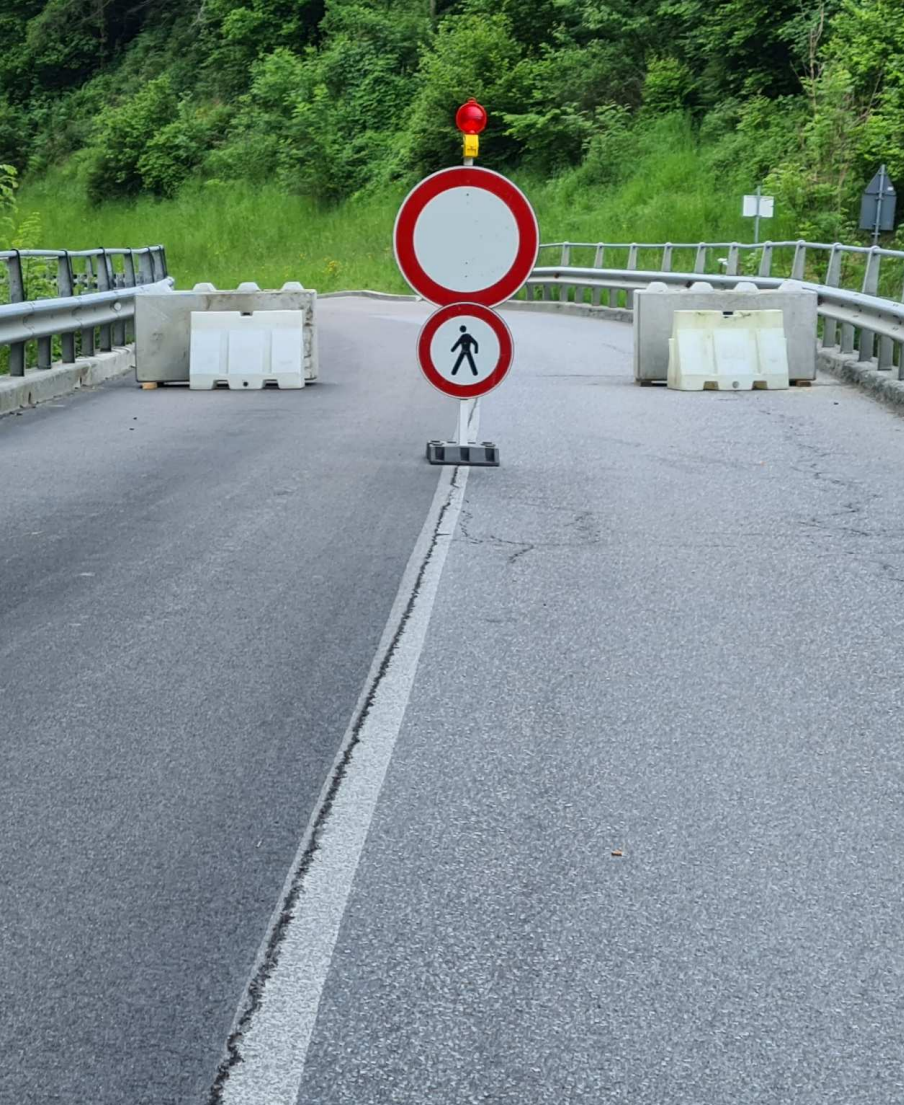
**Steinschlagsimulationen:**

- Rockyfor3D
- Ramms::ROCKFALL

Positionierung &  
Dimensionierung:

- Modellierung DTM
- Steinschlagsimulationen

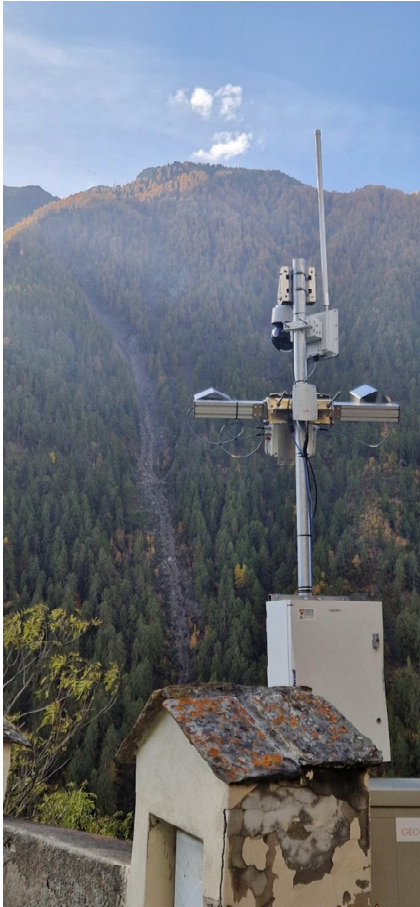
### Monitoringsystem

Radar ROCYX™ ROCKFALL

- Messbereich bis 1,5 km
- Winkel 30x30°
- Frequenz 10 – 10,6 GHz
- Überwachungskamera
- Sensibilität (Fußball)

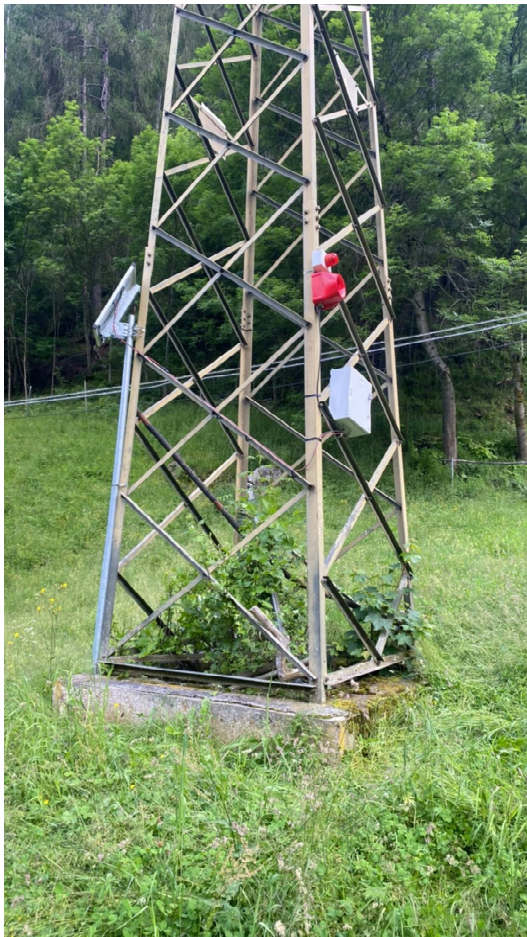
### Alarmierungssystem

- 2 fix montierte Sirenen
- 1 mobile Sirene
- Ampelanlage
- Videoüberwachung Straße
- APP auf Smartphone

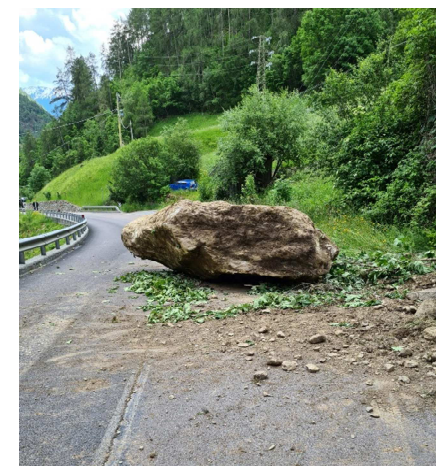
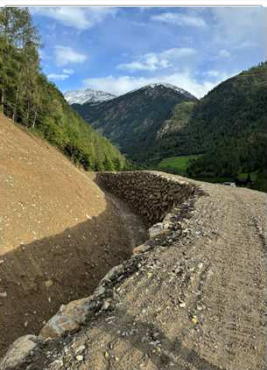
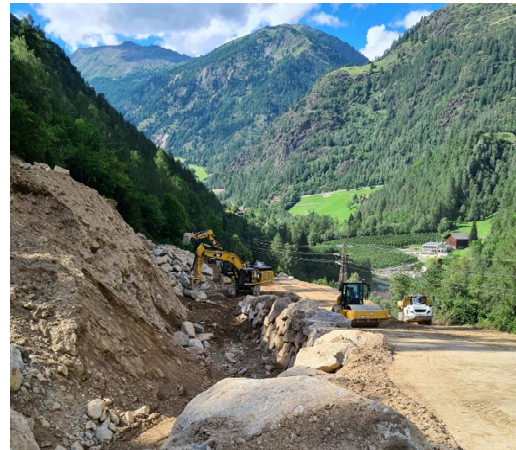
| <b>Damm 1</b> |

Breite 4 m

Höhe 10 m

| Dammschüttung: | 52.792 m³ |

Zyklopenmauerwerk: 2.683 m<sup>3</sup>

| Fremdmaterial: | 17.472 m <sup>3</sup> |

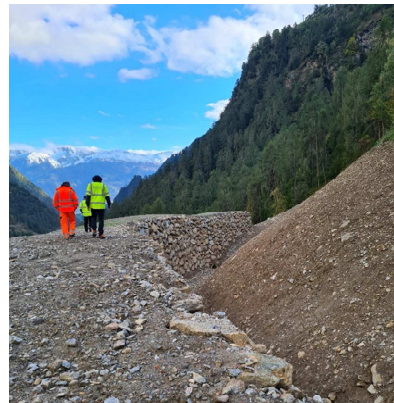
Damm 2

Länge: 60 m  
Breite 4 m  
Höhe 9-10 m

Aushubsvolumen: 4.158 m<sup>3</sup>  
Dammschüttung: 3.893 m<sup>3</sup>  
Zyklopenmauerwerk: 1.229 m<sup>3</sup>  
Bewehrte Erde: 793 m<sup>2</sup>  
Materialüberschuß: 1.494 m<sup>3</sup>
