# PROVINCIA AUTONOMA DI TRENTO

Servizio Geologico - Dipartimento Protezione Civile, Foreste e Fauna

**EVENTI METEOROLOGICI INTENSI  
E FENOMENI FRANOSI IN PROVINCIA DI TRENTO**

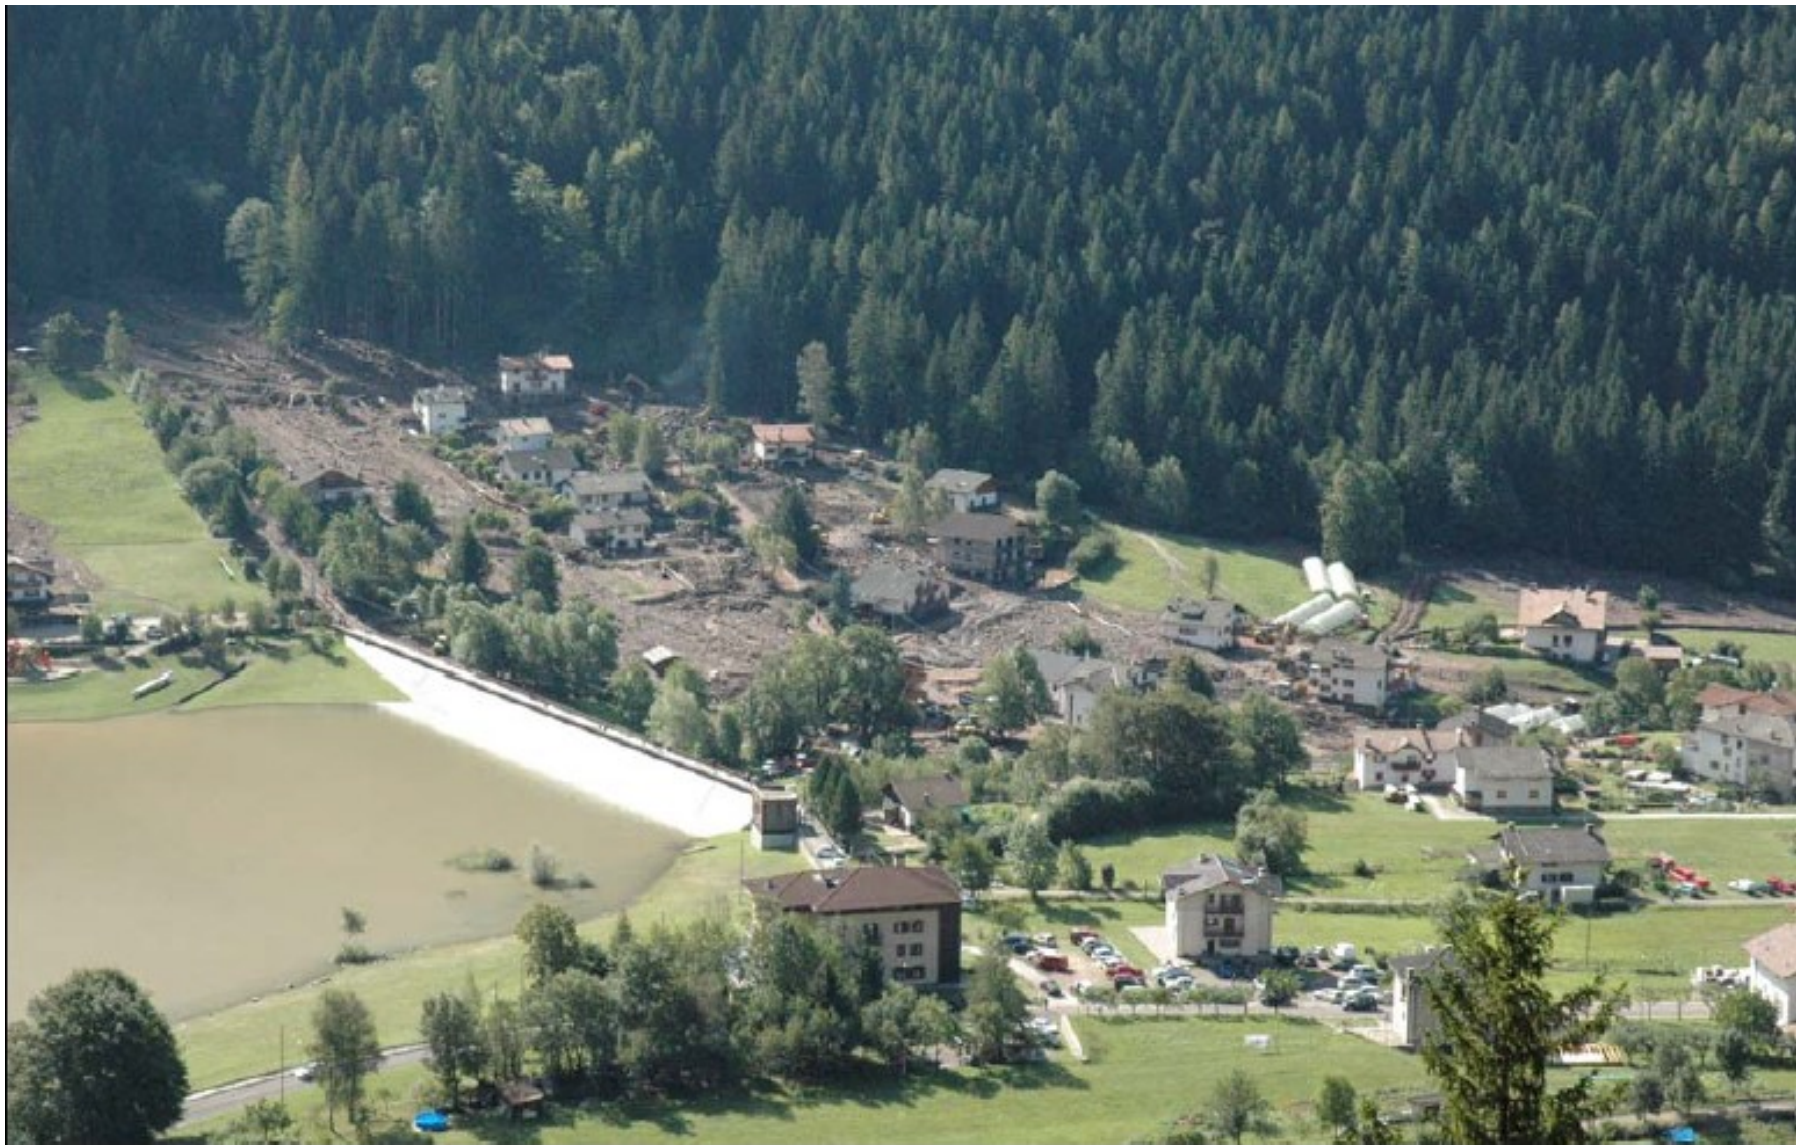
## **Colata detritica (Campolongo - Baselga di Piné, 15 agosto 2010)**

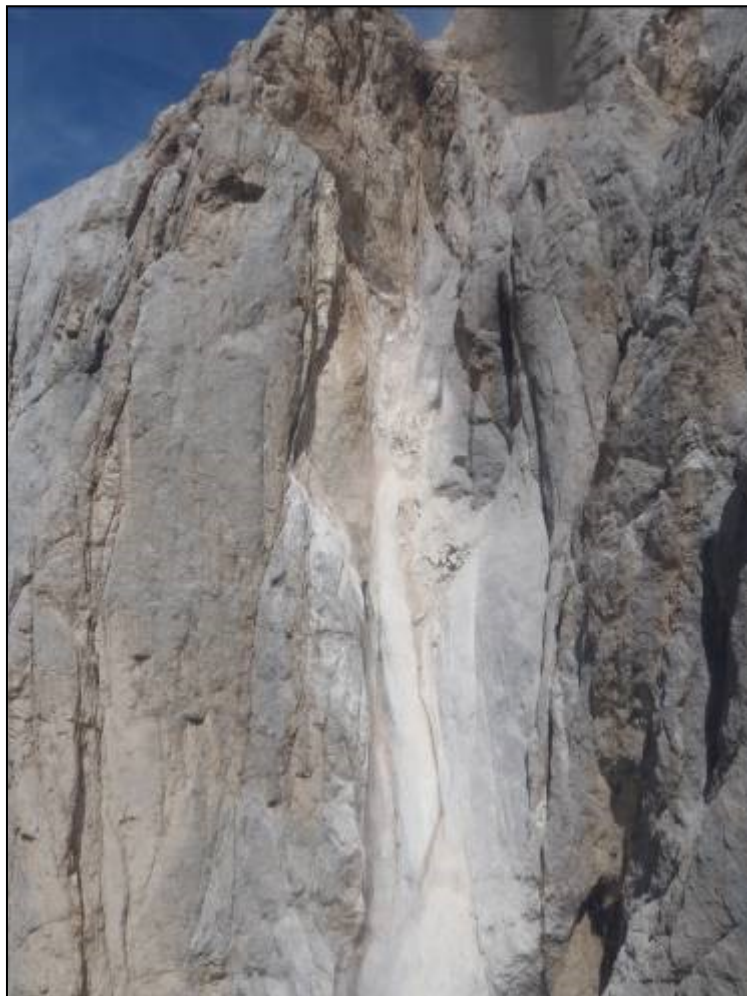
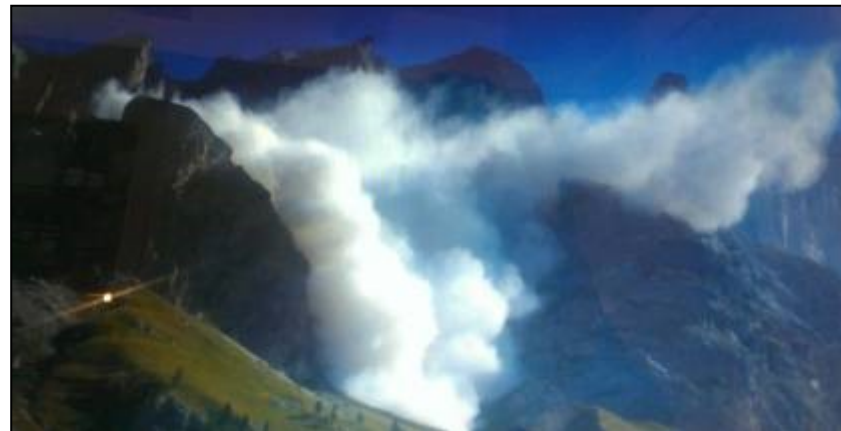
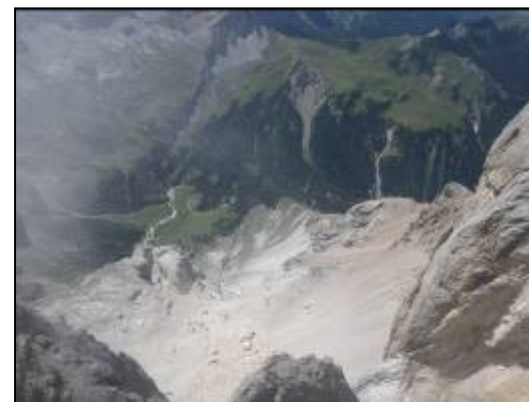
## Frana di crollo dovuta ai cambiamenti climatici in alta quota

Un processo dell'ambiente periglaciale: degradazione del **permafrost**

**parete sud Gran Vernel – 4 agosto 2015**

**volume  
stimato di  
30.000 mc**

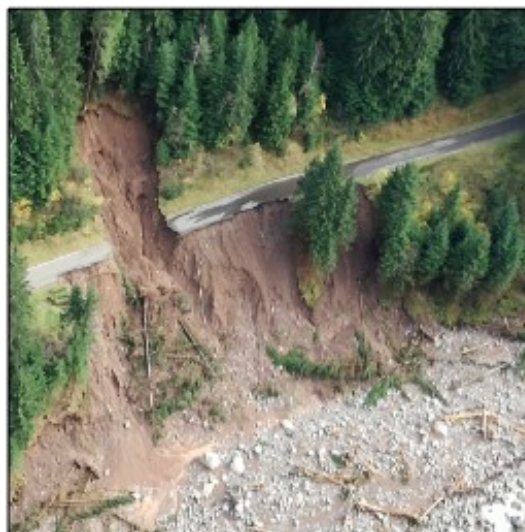
esempio  
scheda d'intervento  
con allegati

| SCHEMA D'INTERVENTO | |
|---|---|
| TIPO DI DISSESTO E BREVE DESCRIZIONE: Dissesto complesso innescato dall'erosione del piede del versante da parte del Rio Cadino. | |
| EVENTUALI DANNI: smottamento dell'intera sede stradale, asportazione completa del tratto di forestale | |
| PROVVEDIMENTI IMMEDIATI PROPOSTI: chiusura viabilità e ripristino del profilo del versante a partire dalla scogliera dell'alveo fino alla SP | |

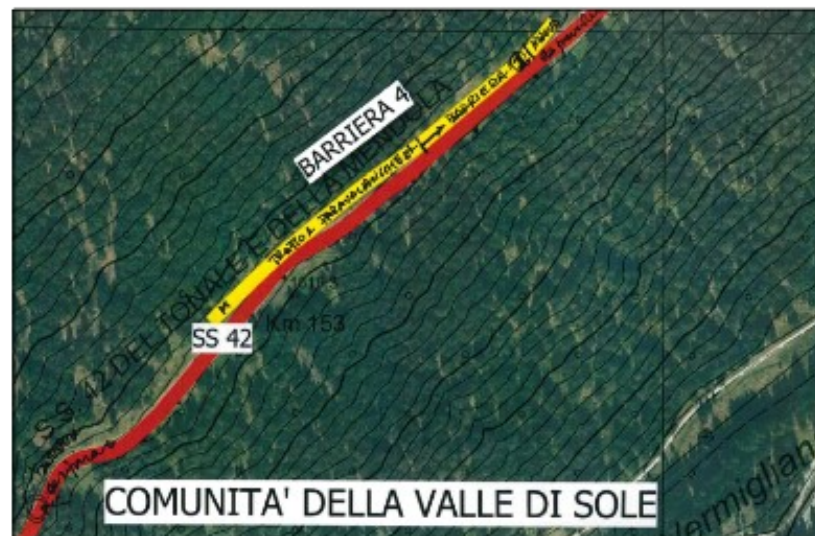
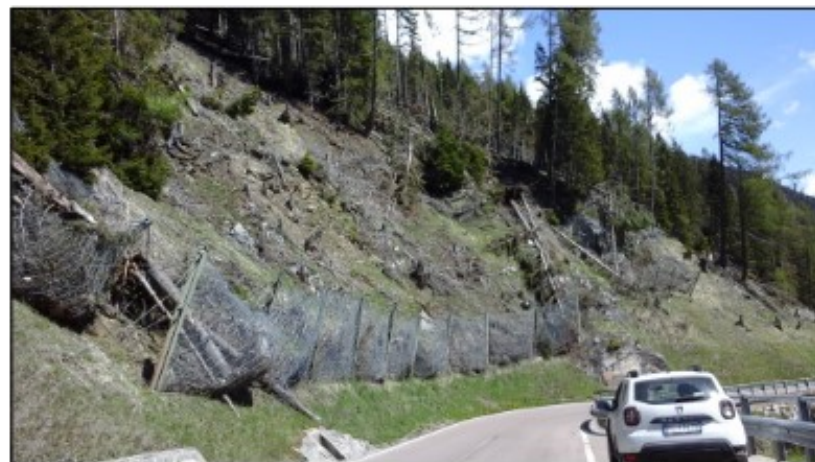
Esempio di scheda intervento a seguito di schianti

**BARRIERE PARAMASSI**

**BARRIERE ESISTENTI**

| Stato (*) | 2 | 2 | | | |

**NUOVE BARRIERE DA PREVEDERE PER MITIGARE IL RISCHIO**

| TRATTE RISCHIO | Non rilevante | Basso | Medio | Alto |
|---|---|---|---|---|
| Kjoule | | | | 500 |
| Altezza (ml) | | | | 3-4 |

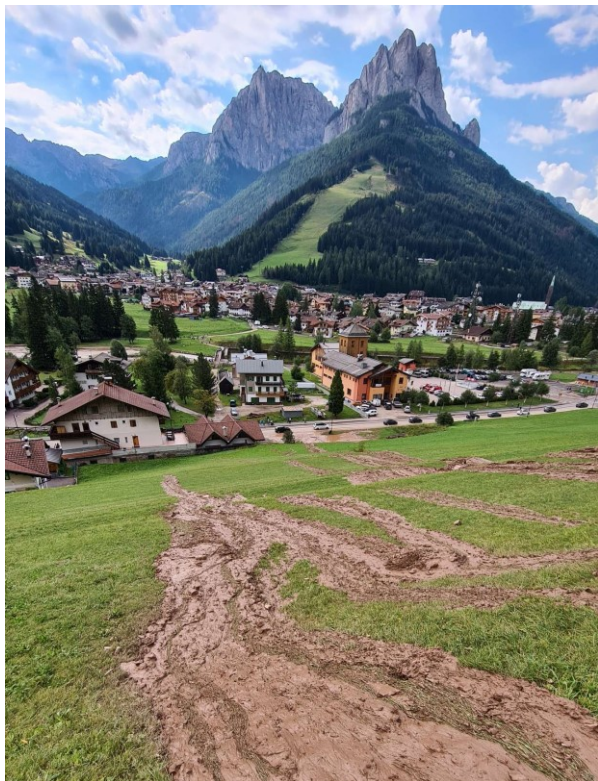
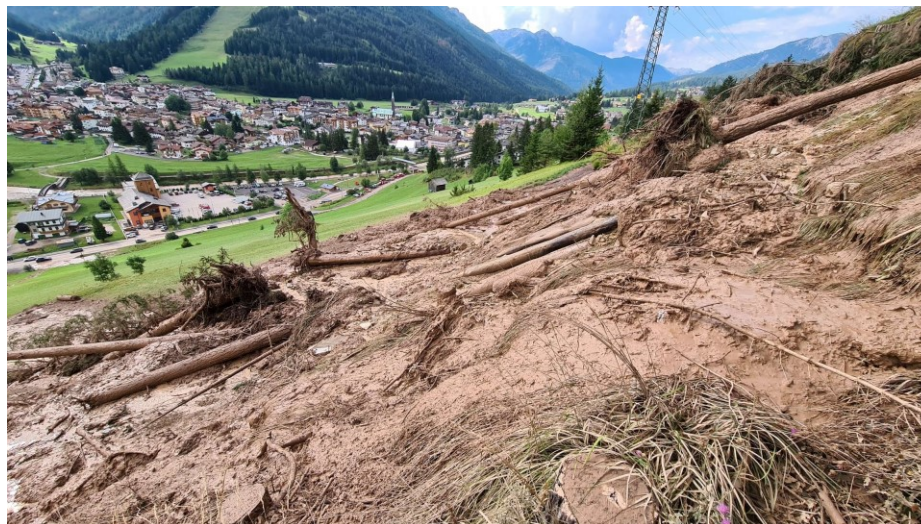
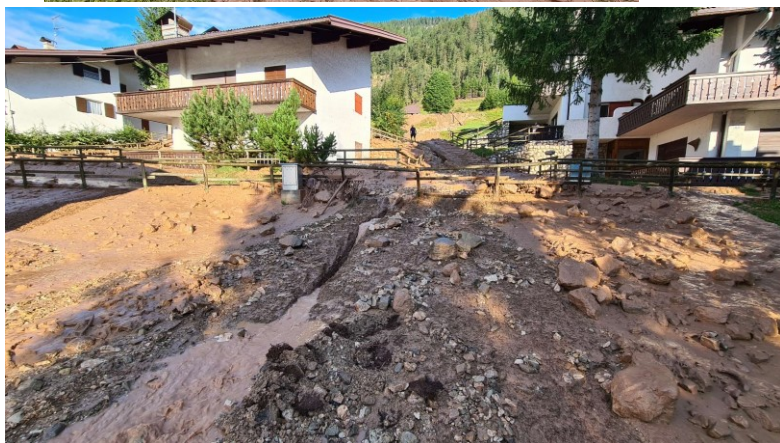
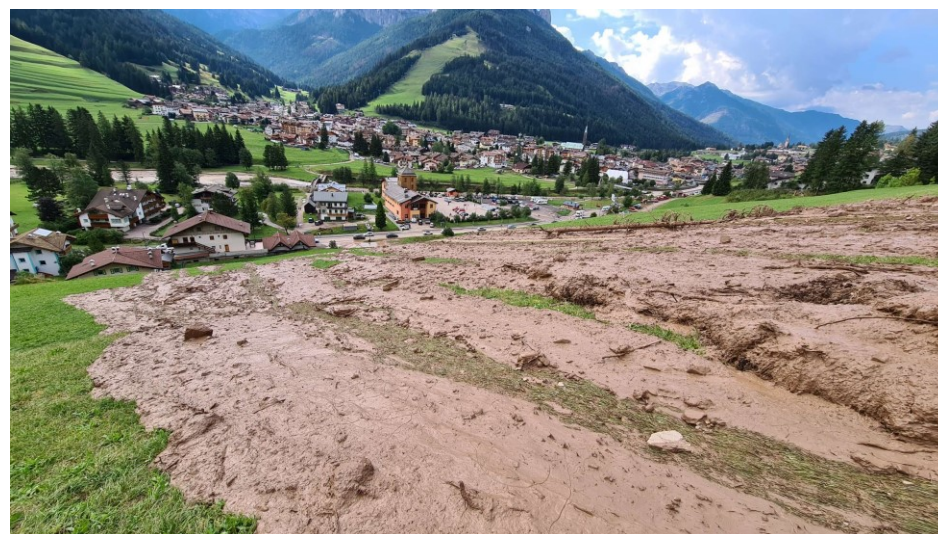
## Colate detritico-fangose a Pozza e Vigo di Fassa

(Comune di Sèn Jan) – 5 e 6 agosto 2022

precipitazioni piovose  
05-06 agosto 2022: **108 mm**

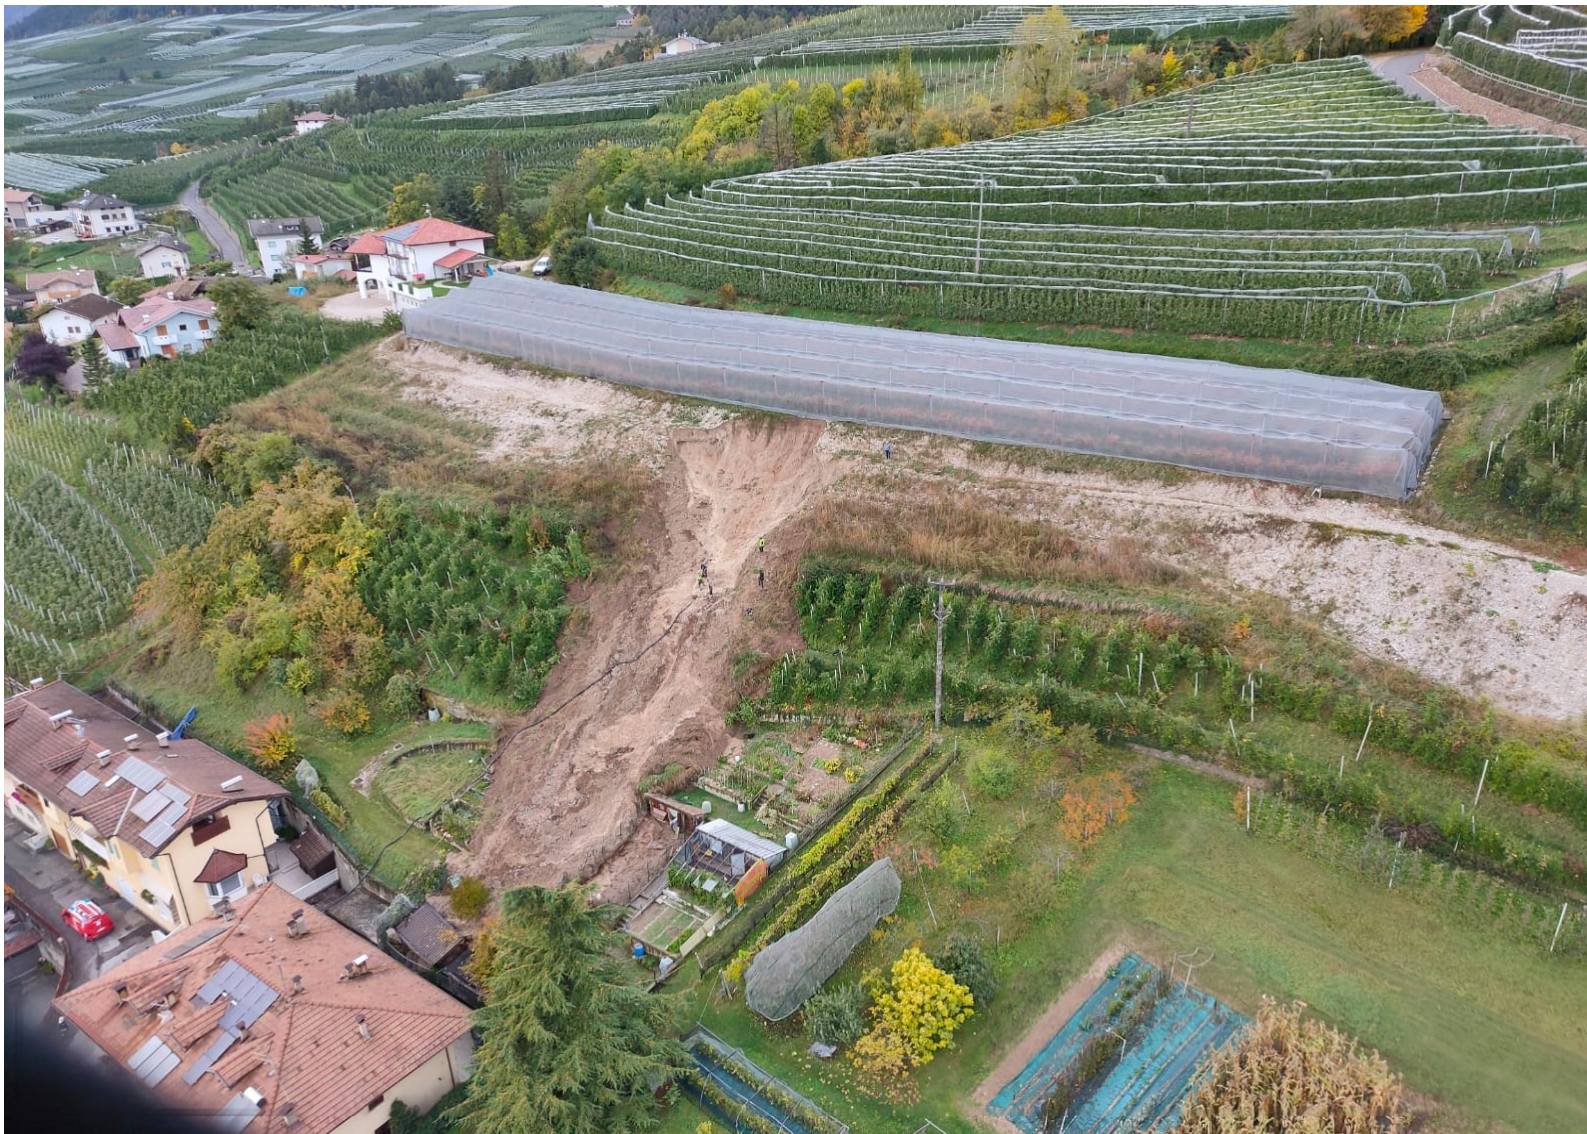
## Frana di scorrimento rotazionale in terreno e colata Cloz (Comune di Novella) – 31/10/2023 ore 13,30

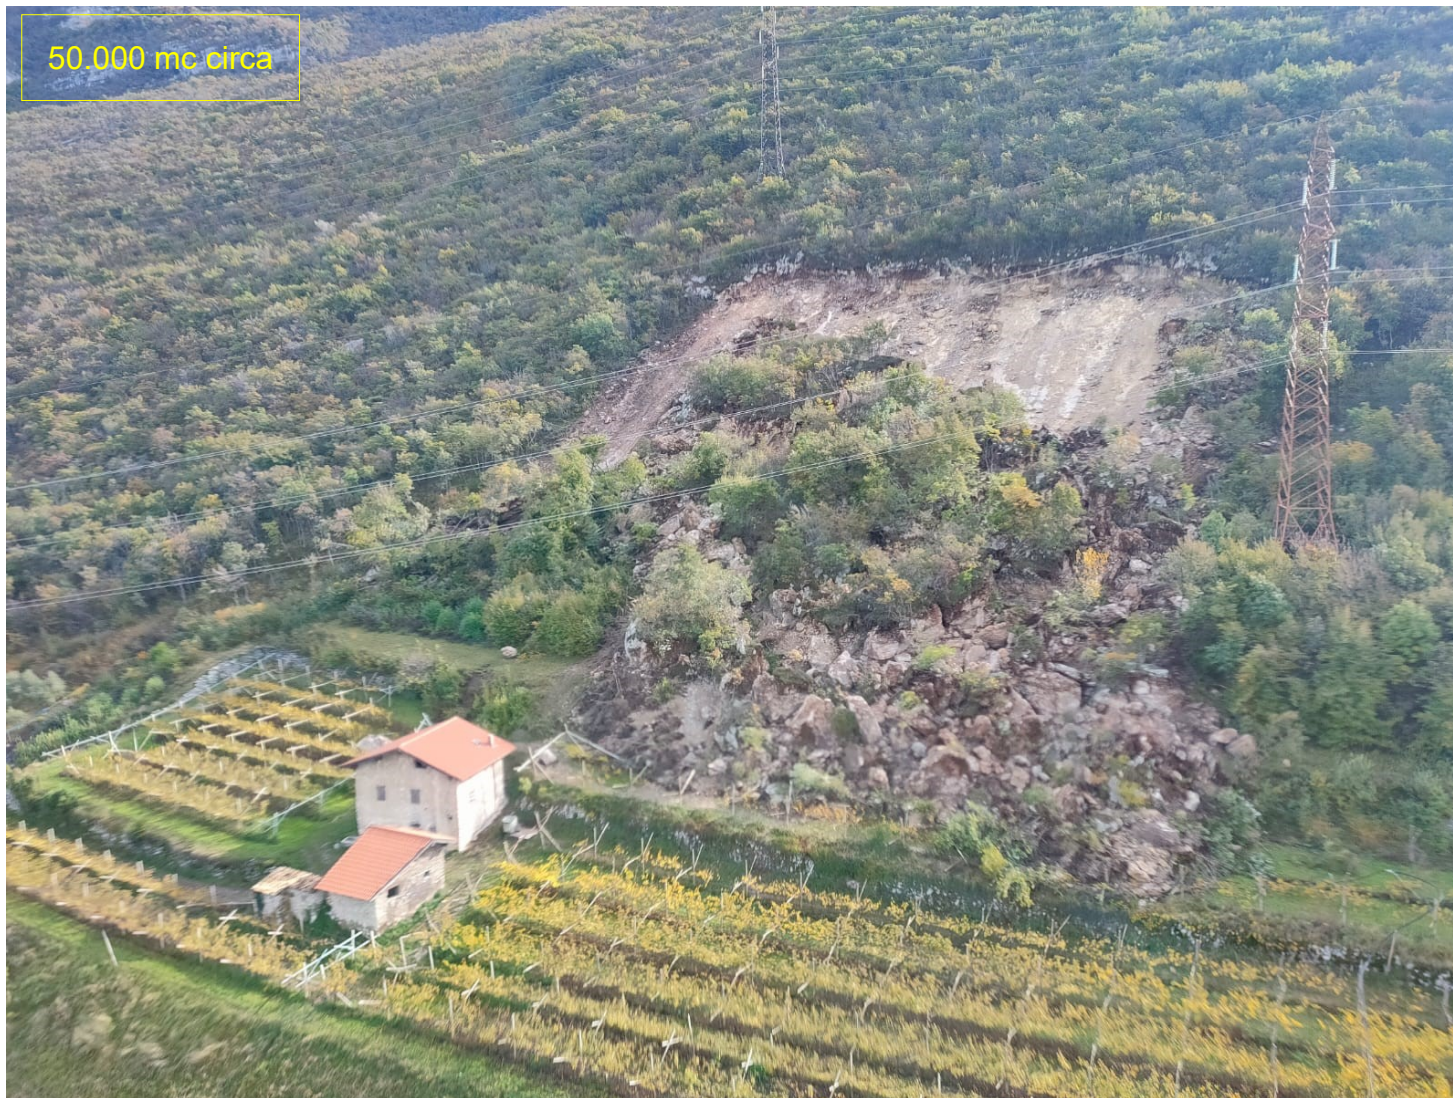
# Frana di scivolamento traslativo planare in roccia

Località Le Pozze – Trebi (Cavedine), 31 ottobre 2023

50.000 mc circa

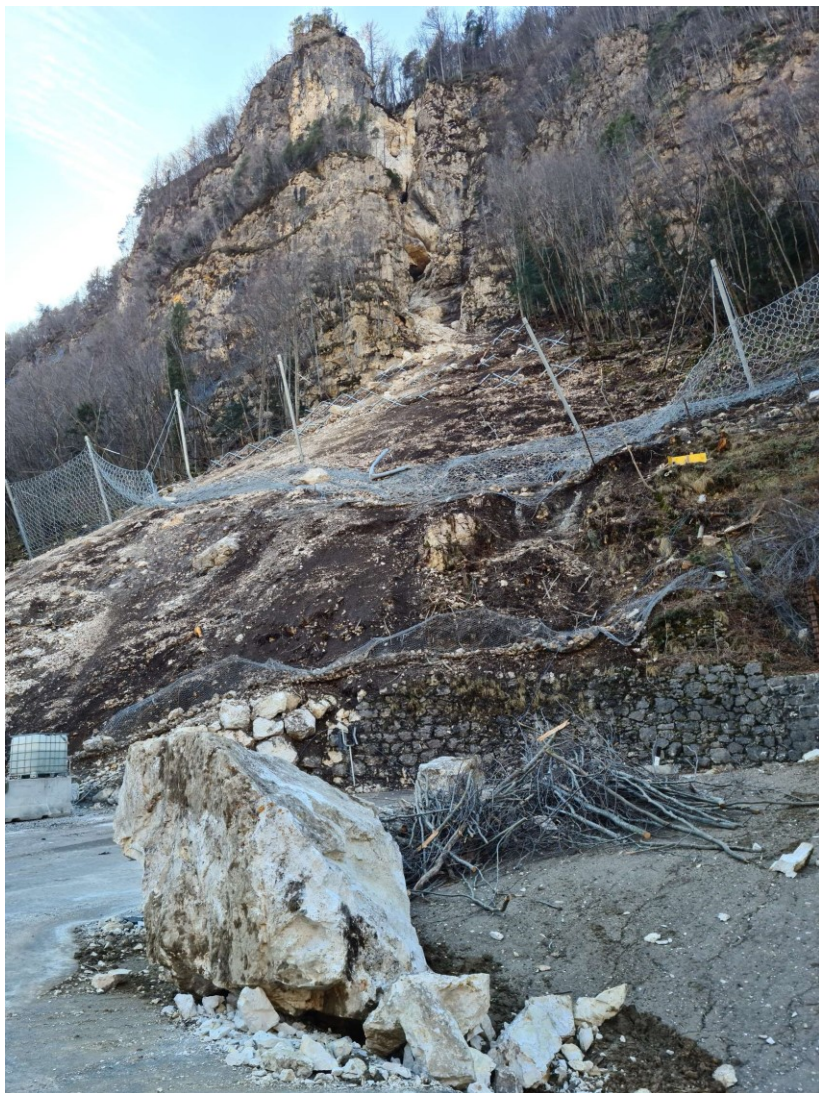
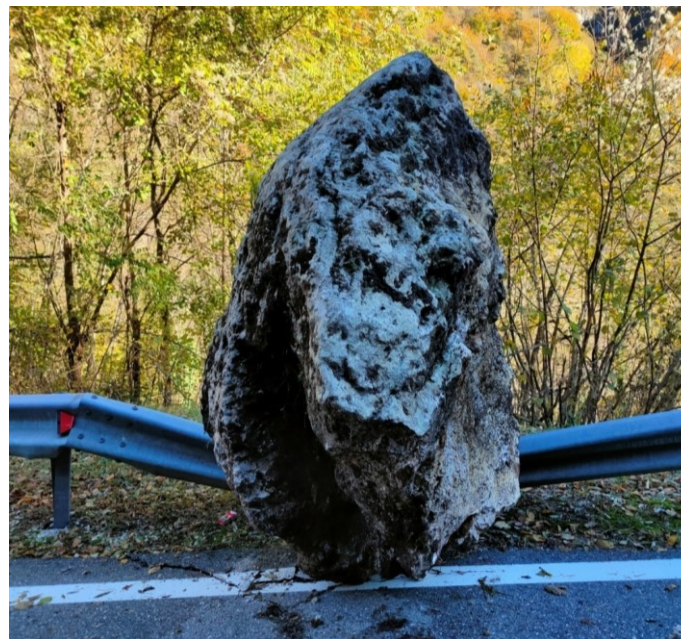
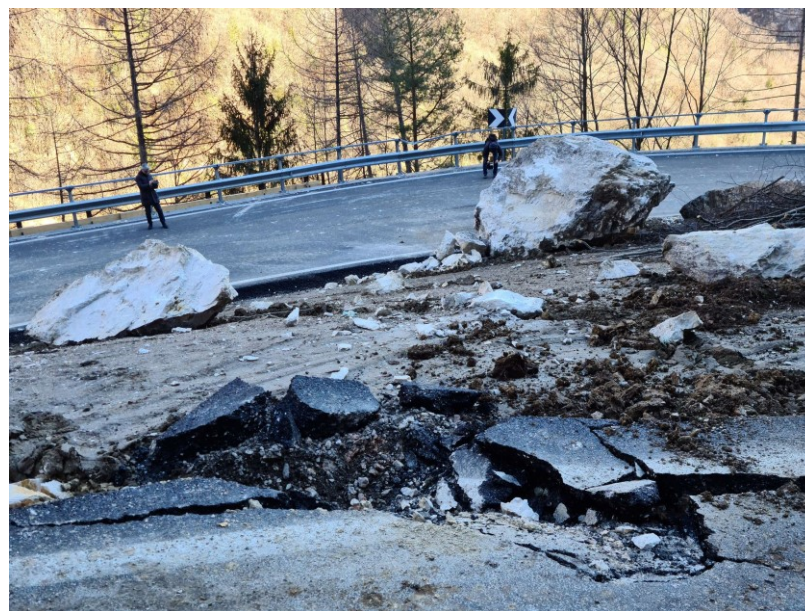
## **Crollo roccioso sulla S.S. 350** **(Busatti - Comune di Folgaria, 05/11/2023)**

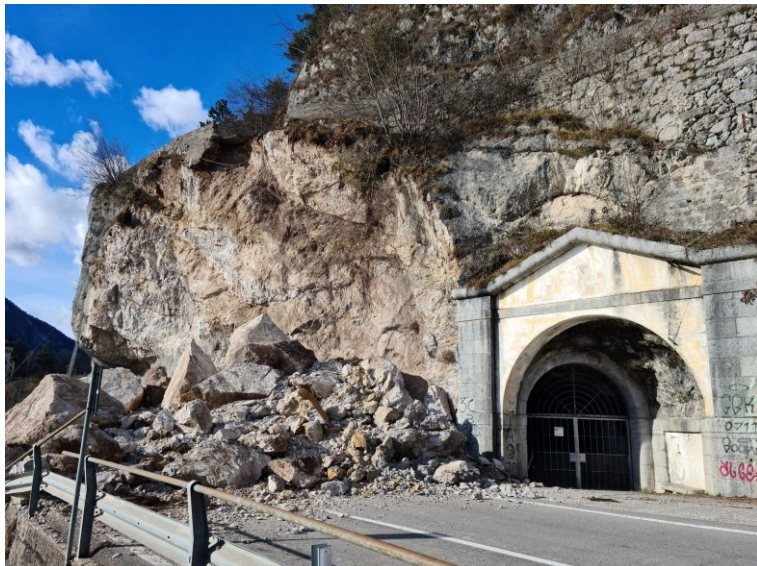
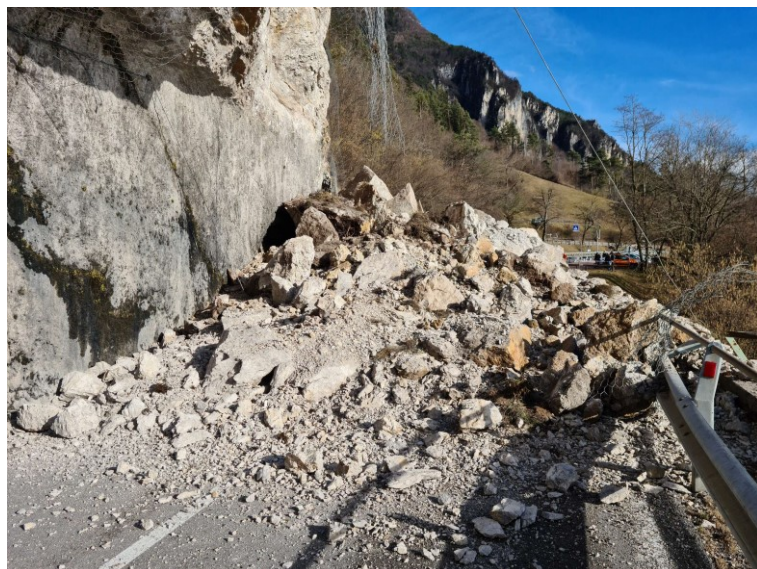
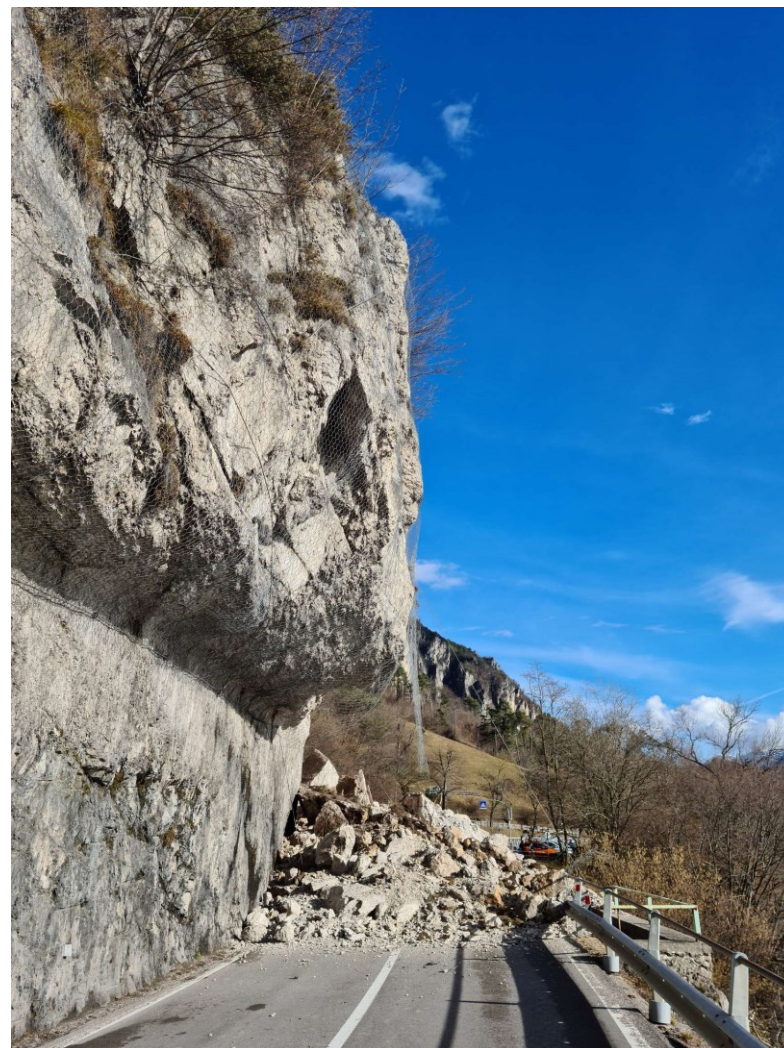
## **Crollo roccioso sulla S.S. 240** **(Comune di Ledro) – 11/02/2024 ore 18,45**

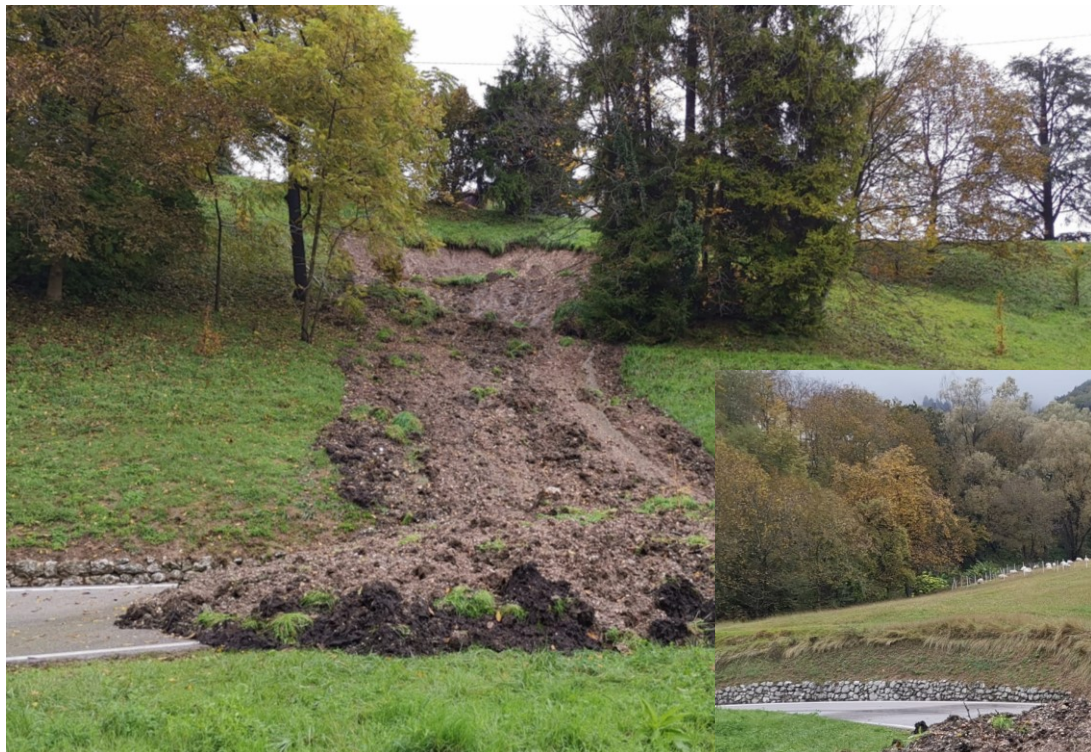
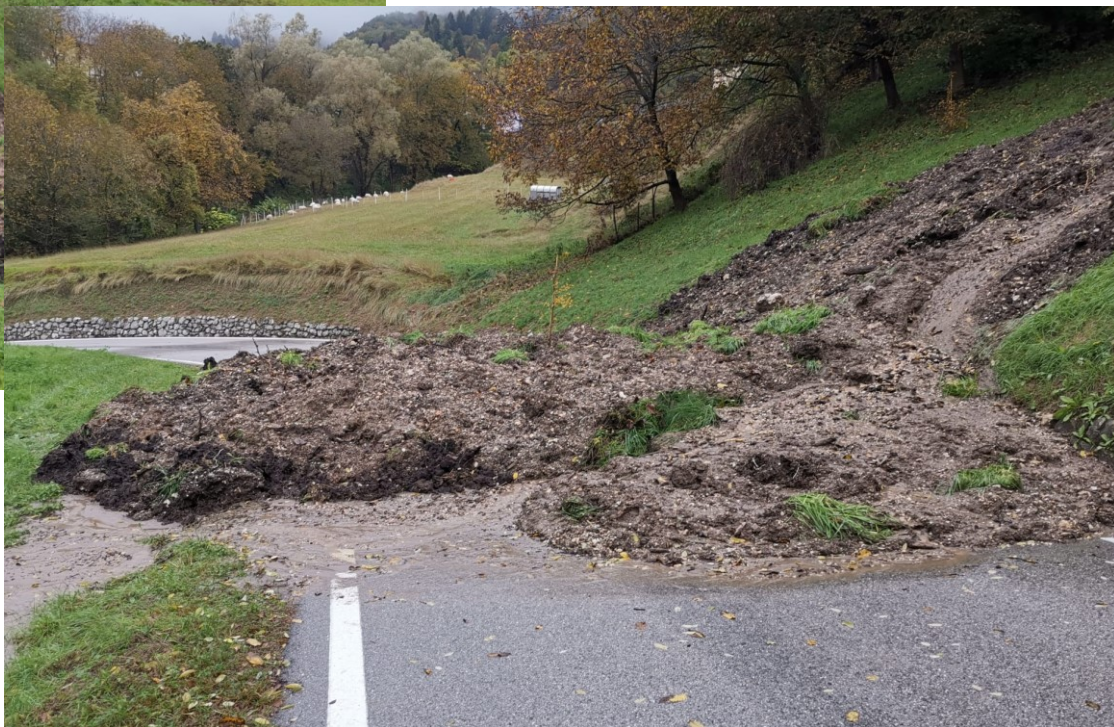
## Frana rotazionale e colata detritico-fangosa (Comune di Brentonico, 27/02/2024)

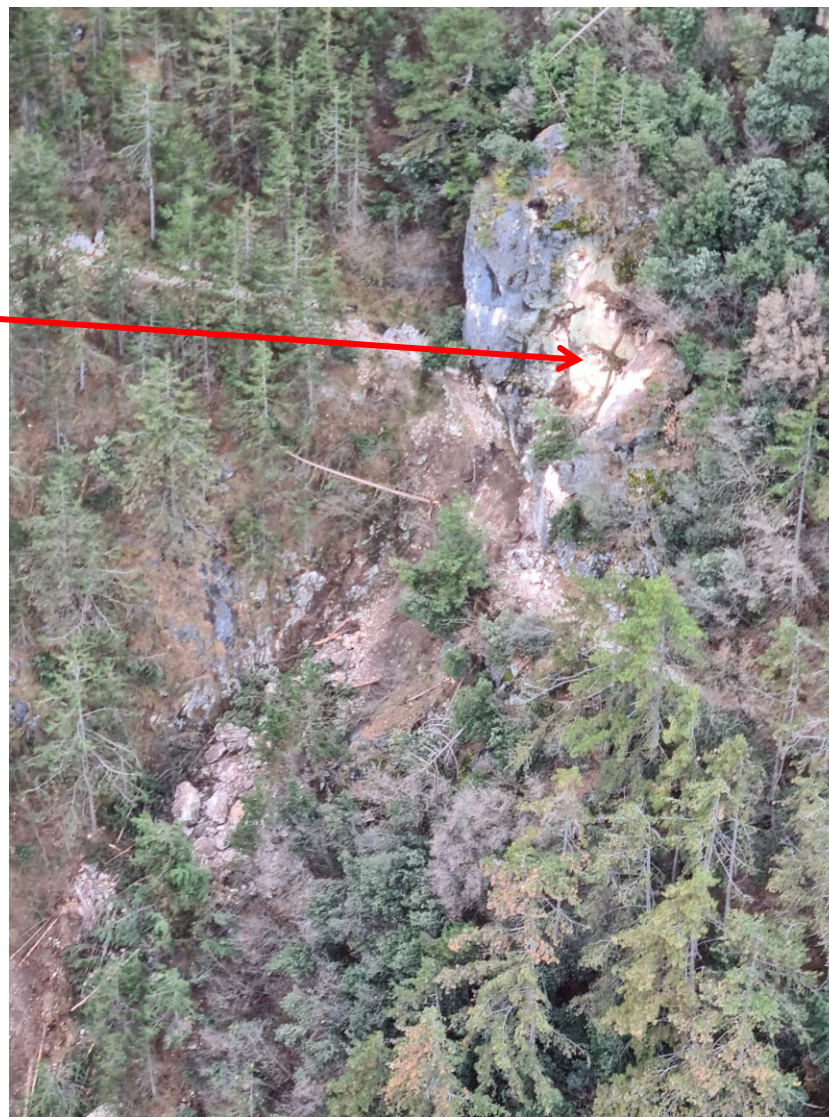
## Crollo roccioso sulla S.S. 45 bis (Comune di Riva del Garda) – 08/03/2024

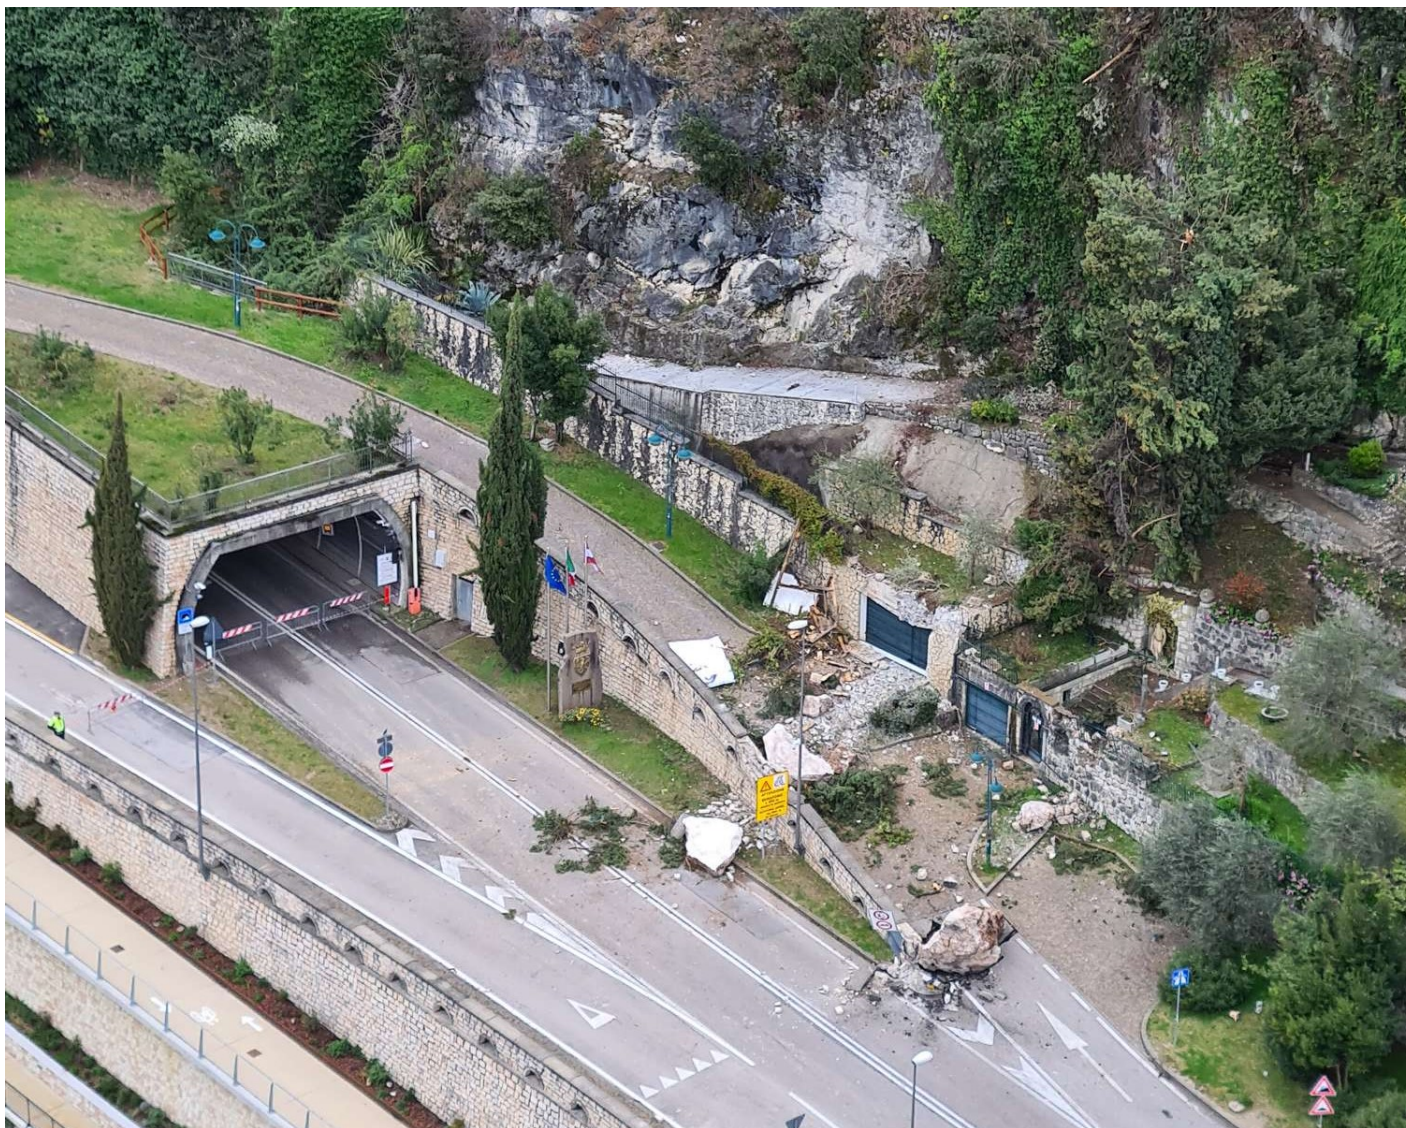
## **Crollo roccioso sulla S.S. 45 bis** (Comune di Riva del Garda) – 08/03/2024

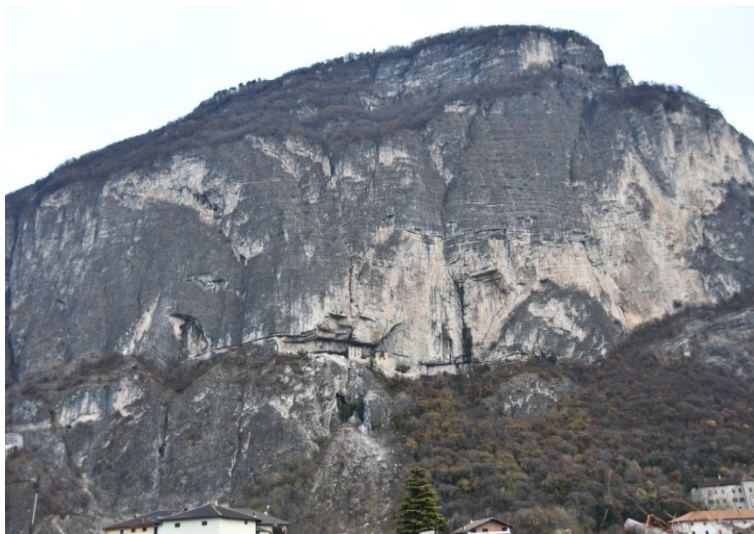
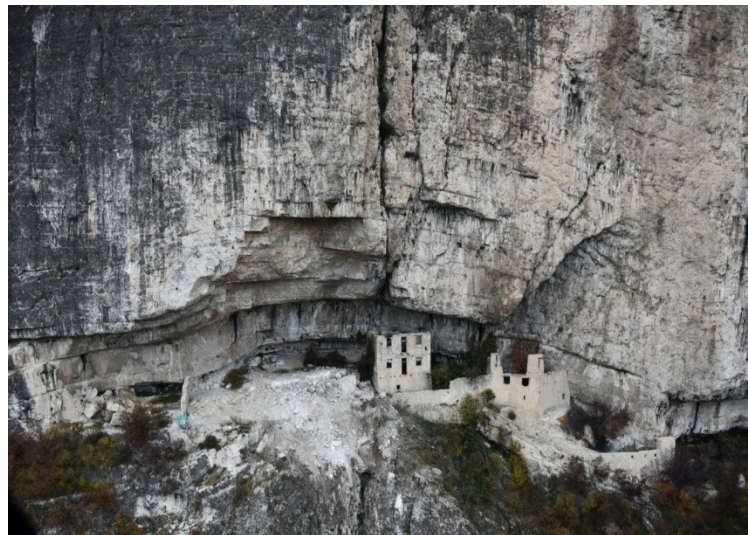
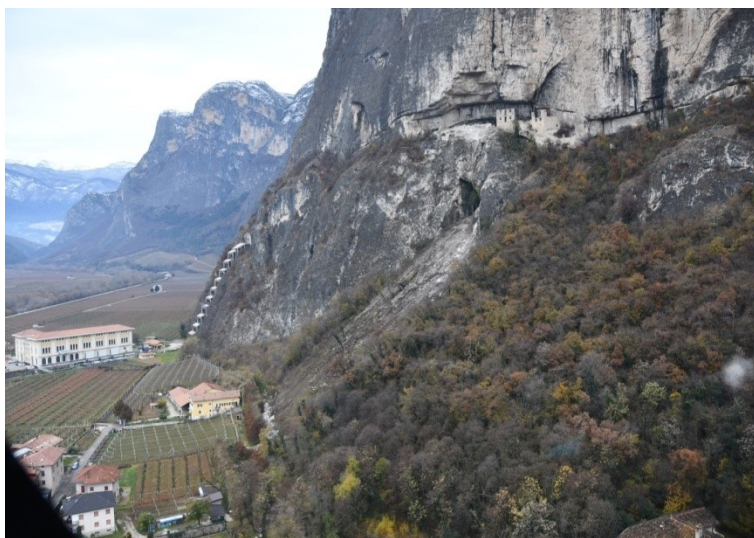
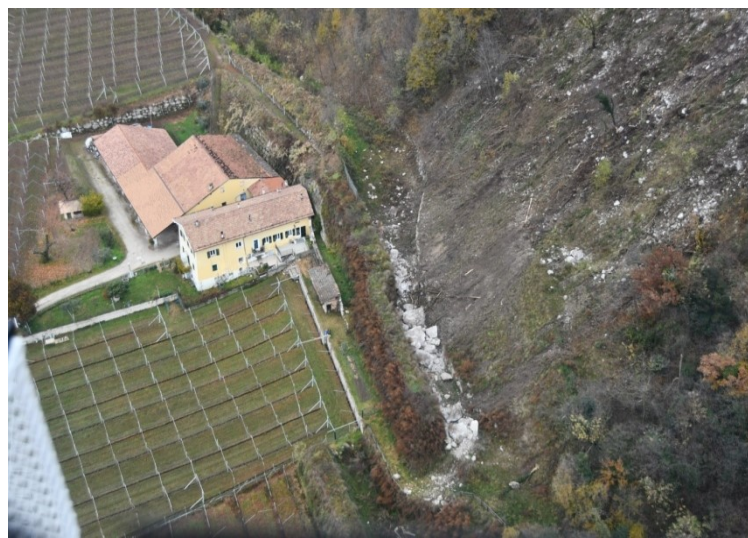
## Crollo roccioso al Castello di San Gottardo (Mezzocorona, 08/12/2024)

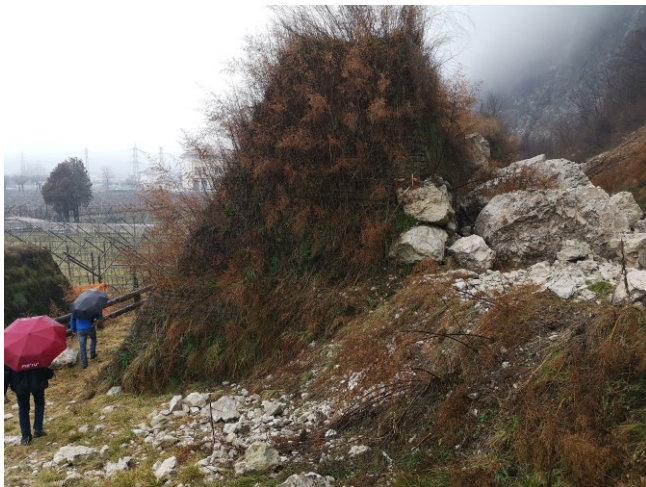
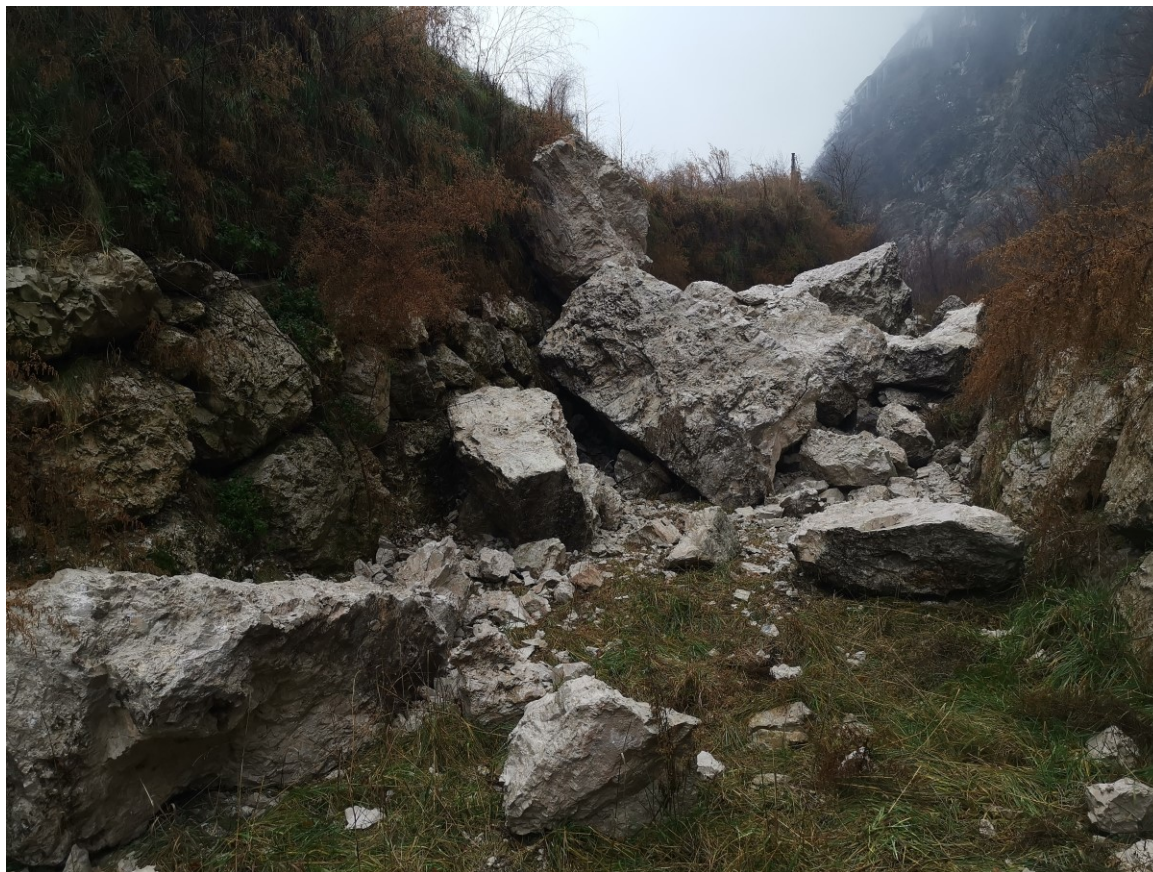
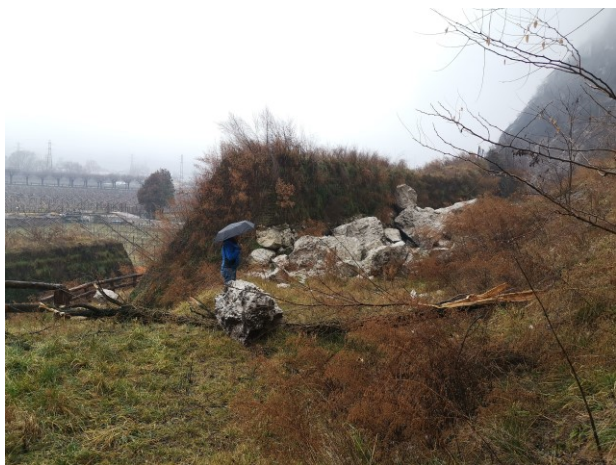
## Castello di San Gottardo (Mezzocorona) opere di mitigazione del rischio da crolli

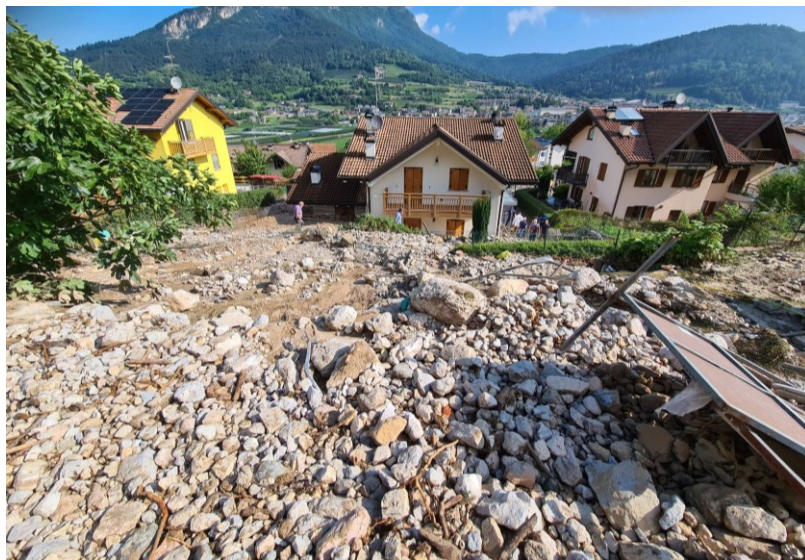
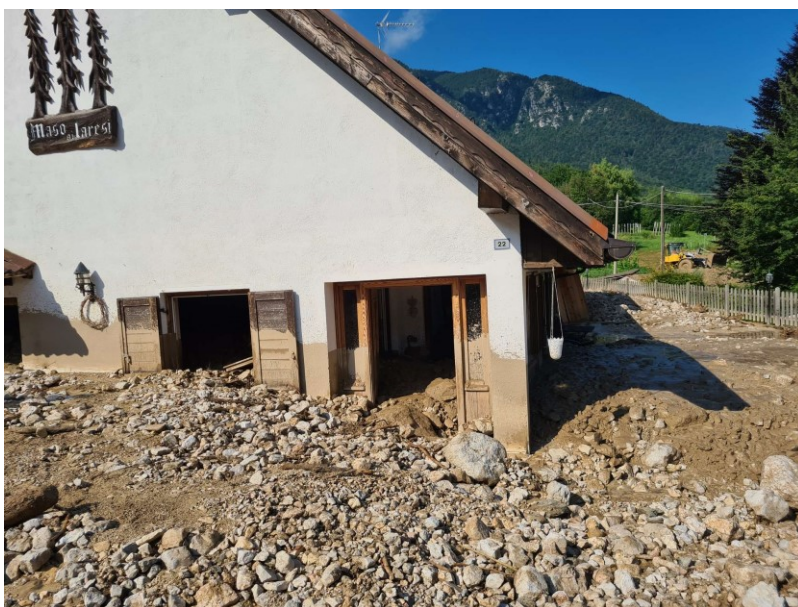
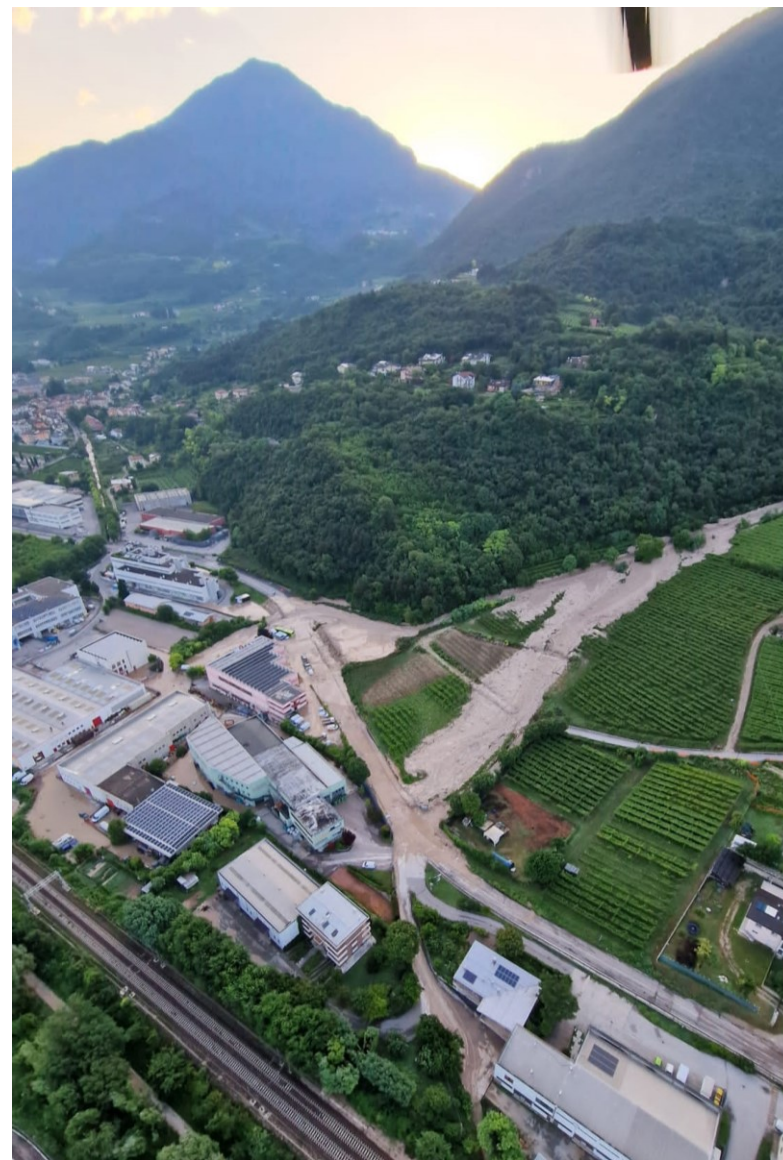
## Colate detritico-fangose (Vigolo Vattaro e Mattarello TN , 29 luglio 2024)
