# Tiefgründige Massenbewegung „Riepe“

Lösungsansätze zum Schutz der einzigen Zufahrtsstraße ins Schnalstal.

soluzioni per la protezione dell'unica strada di accesso alla valle Senales

30/01/2026

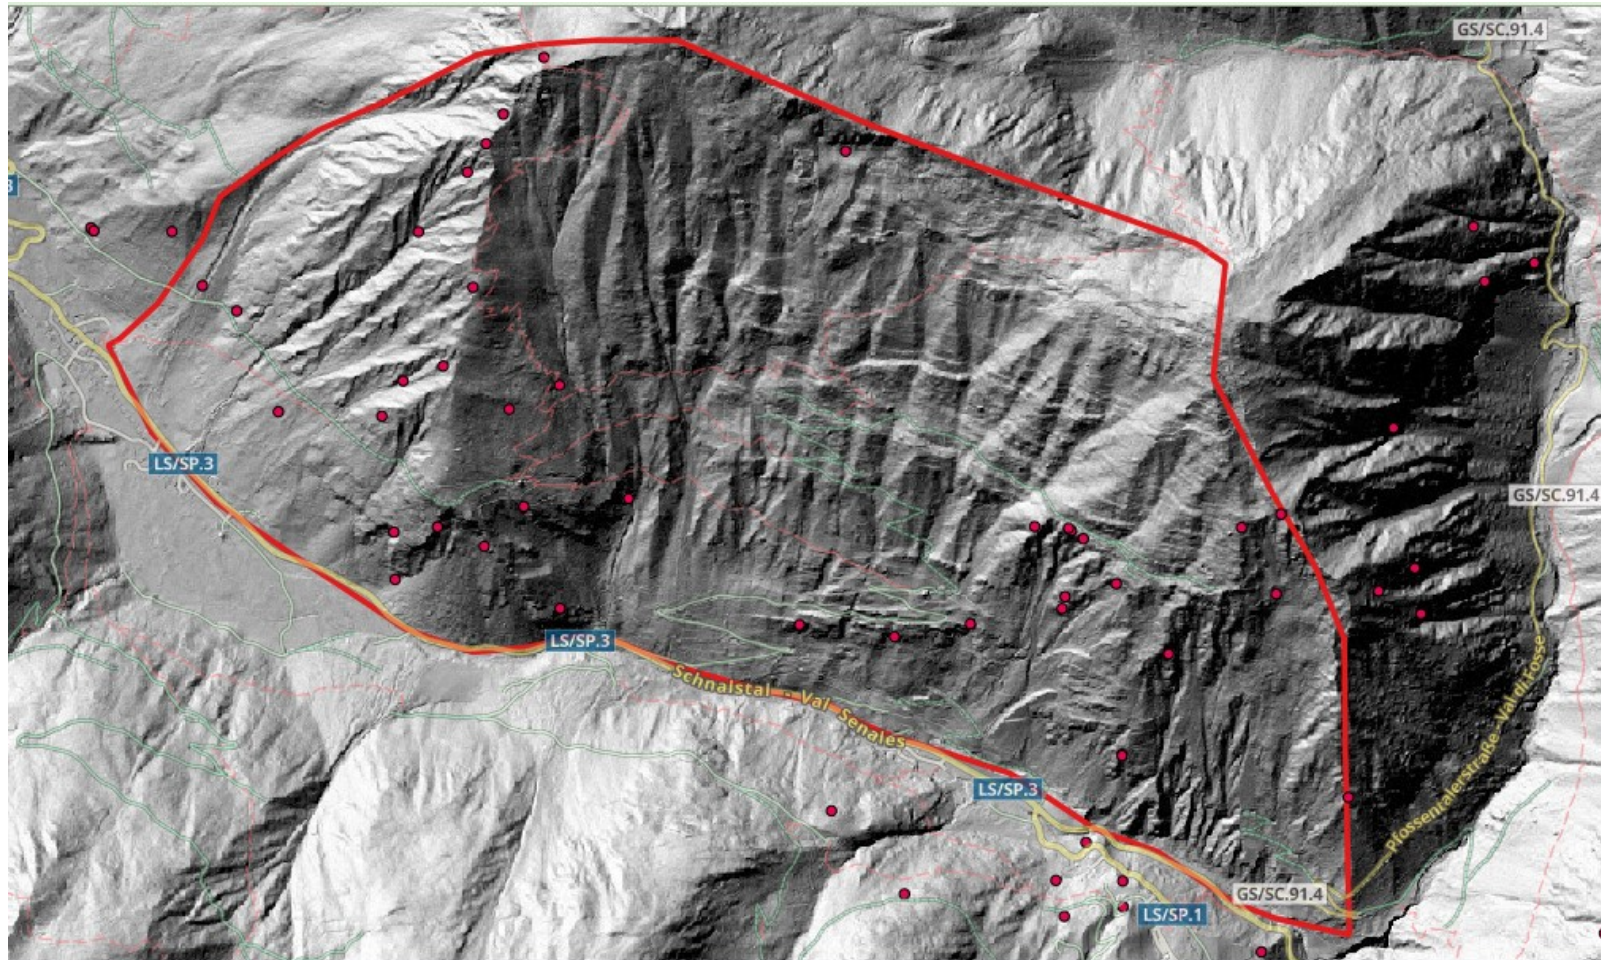
- Rohstein & Schröfwand
- Projektionsfläche: ca. 10 km<sup>2</sup>
- Höhendifferenz: 1600 hm
- Geologische Einheit: gebänderte Paragneise (Ötztal-XX)
- Typische geomorphologische Formen einer tiefgründigen Massenbewegung (Bergzerreissung nach Otto Ampferer 1941)

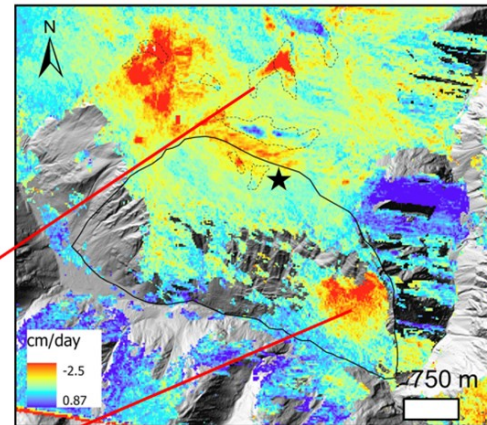
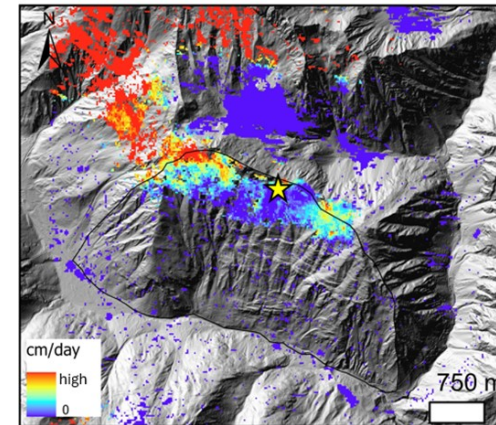
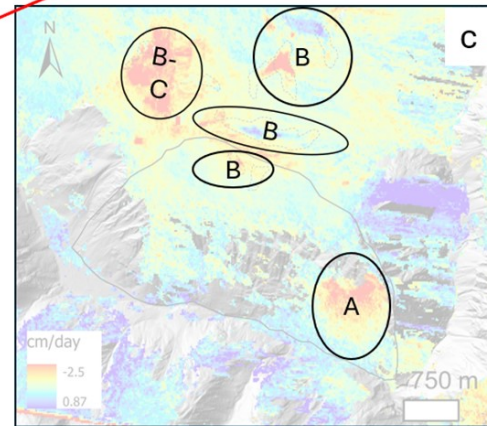
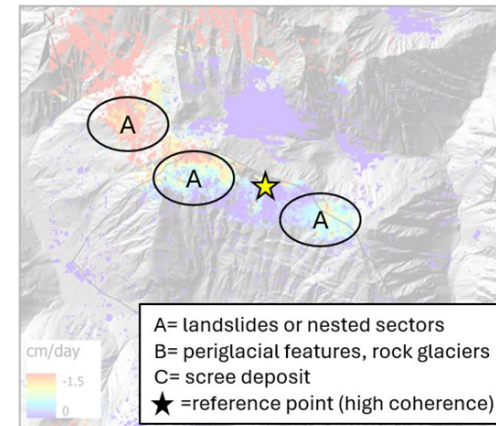
Mean deformation velocity of each pixel considering an interferometric stack with baselines of:

6-12-18 days (July-October 2020)

>200 days (October 2023-June 2024)

Coherence filter: >0.4

Coherence filter: >0.35

Fig.a,c: The first mean stack on short temporal baselines highlights active periglacial features (B) and the fast moving sector (A) on the south eastern portion of the slope. The rest of the DSGSD does not show other active parts at these Bt.

Fig. b,d: The second stack on longer baselines (from October to July) shows a segmentation of the uppermost slope sector with 2 different active portions Fig.d). Also outside the DSGSD, on the northern flank, there seems to be another slow moving phenomenon that is also evident at shorter baselines.

Data: Sentinel-1 descending

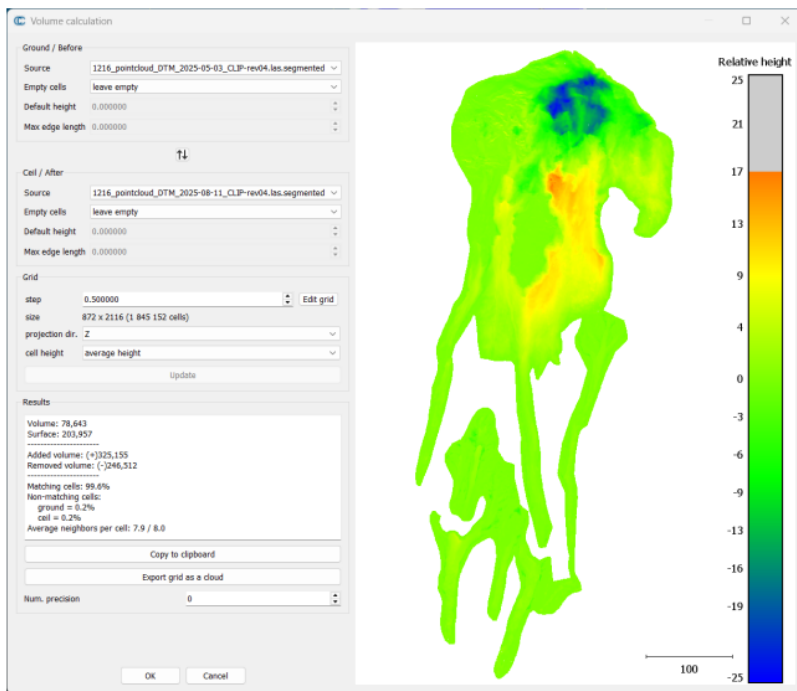
- Anfangs konventionelle Methoden – 2 D Profile  
~ 1 – 1,5 Mio m<sup>3</sup> möglich
- 3D Aufarbeitung Lidar Daten mit Cloudcompare  
~ 350k m<sup>3</sup> (gemessen)

Dabei wurde ein Abtrag von 246.512 m<sup>3</sup> und eine Aufschüttung von 325.155 m<sup>3</sup> errechnet.

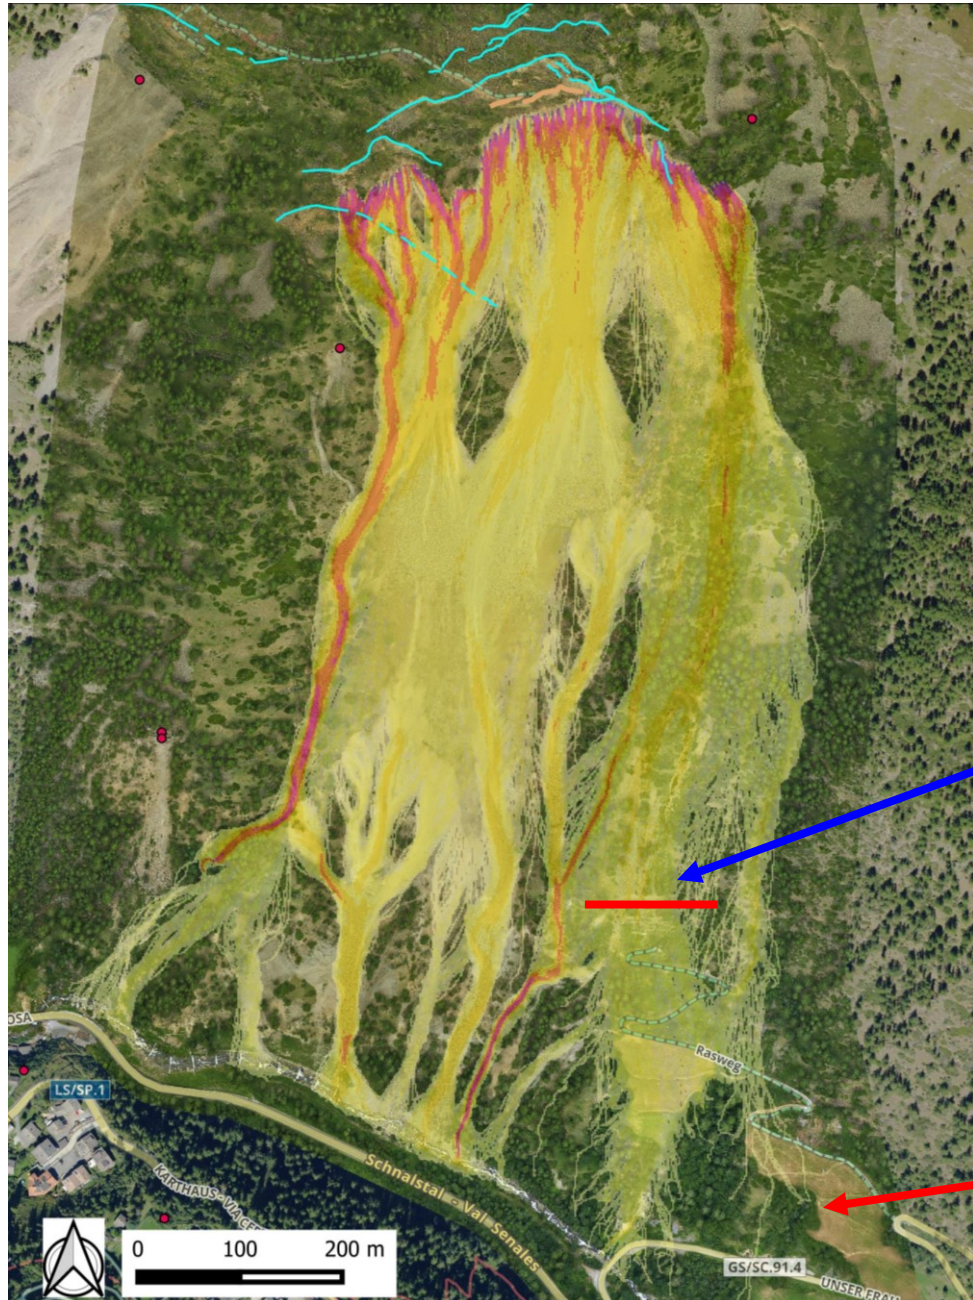
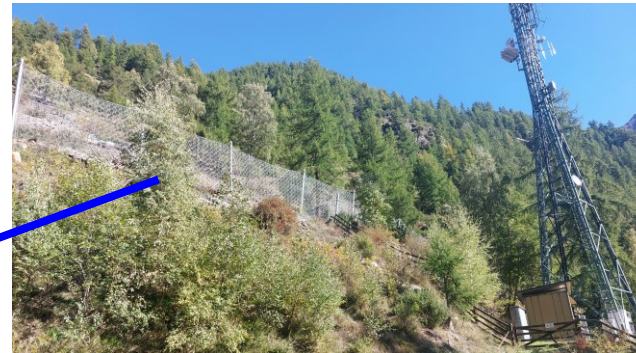
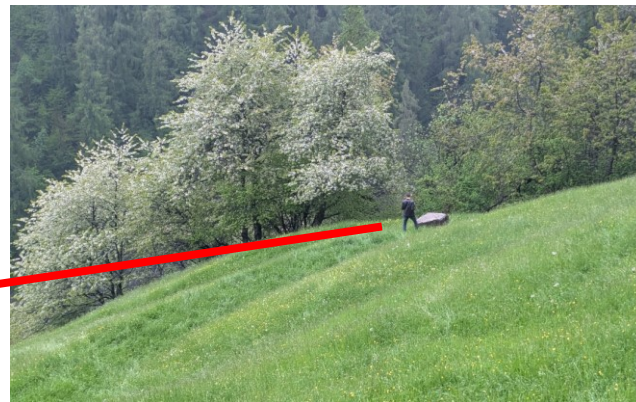
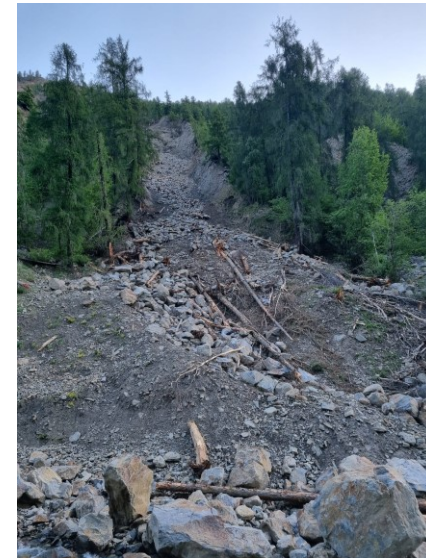
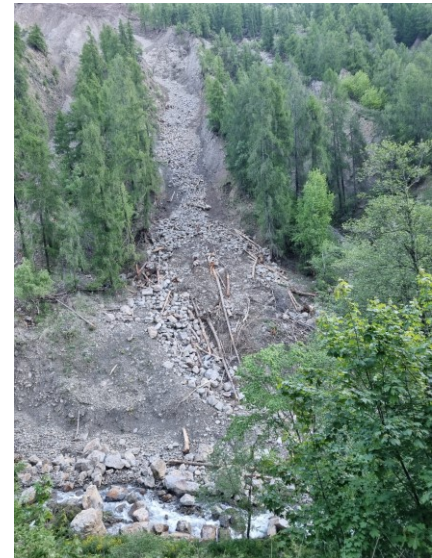
- Steinschlagsimulationen Ramms:ROCKFALL
- Projektblock: 5,8 m<sup>3</sup> (Ermittlung nach De Biagi et al. 2017)
- Simulation mit verschiedenen Blockformen
- Simulation mit reellen Gegebenheiten vergleichbar
- Gefahr Funkumsetzer RAS + Einfahrt Pfossental → Steinschlag-Schutz

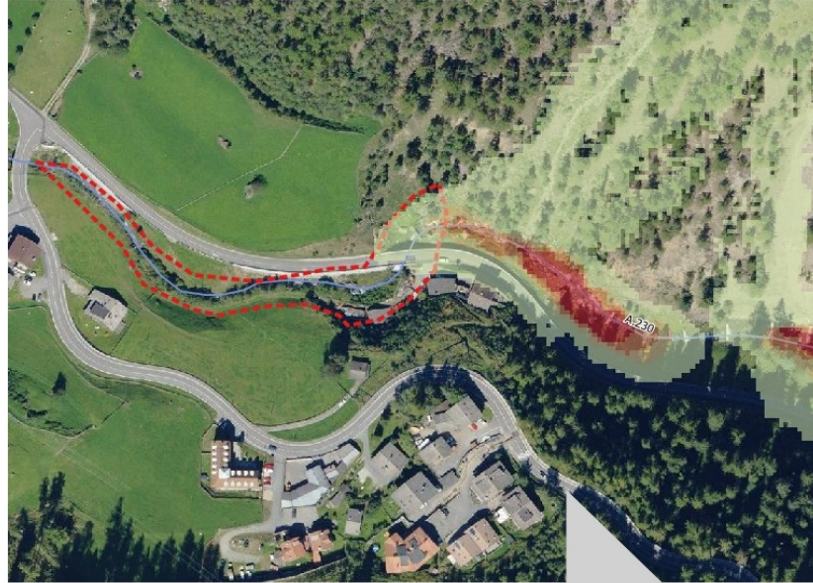
## Abschätzung der aufgestauten Wassermassen:

- Annäherung über Volumskörperabschätzung
- $31.125 \text{ m}^3$

$Q_{\max} = 198 \text{ m}^3/\text{s}$   
 $t_{Q_{\max}} = 1,7 \text{ min}$   
 $t_n = 5,2 \text{ min}$

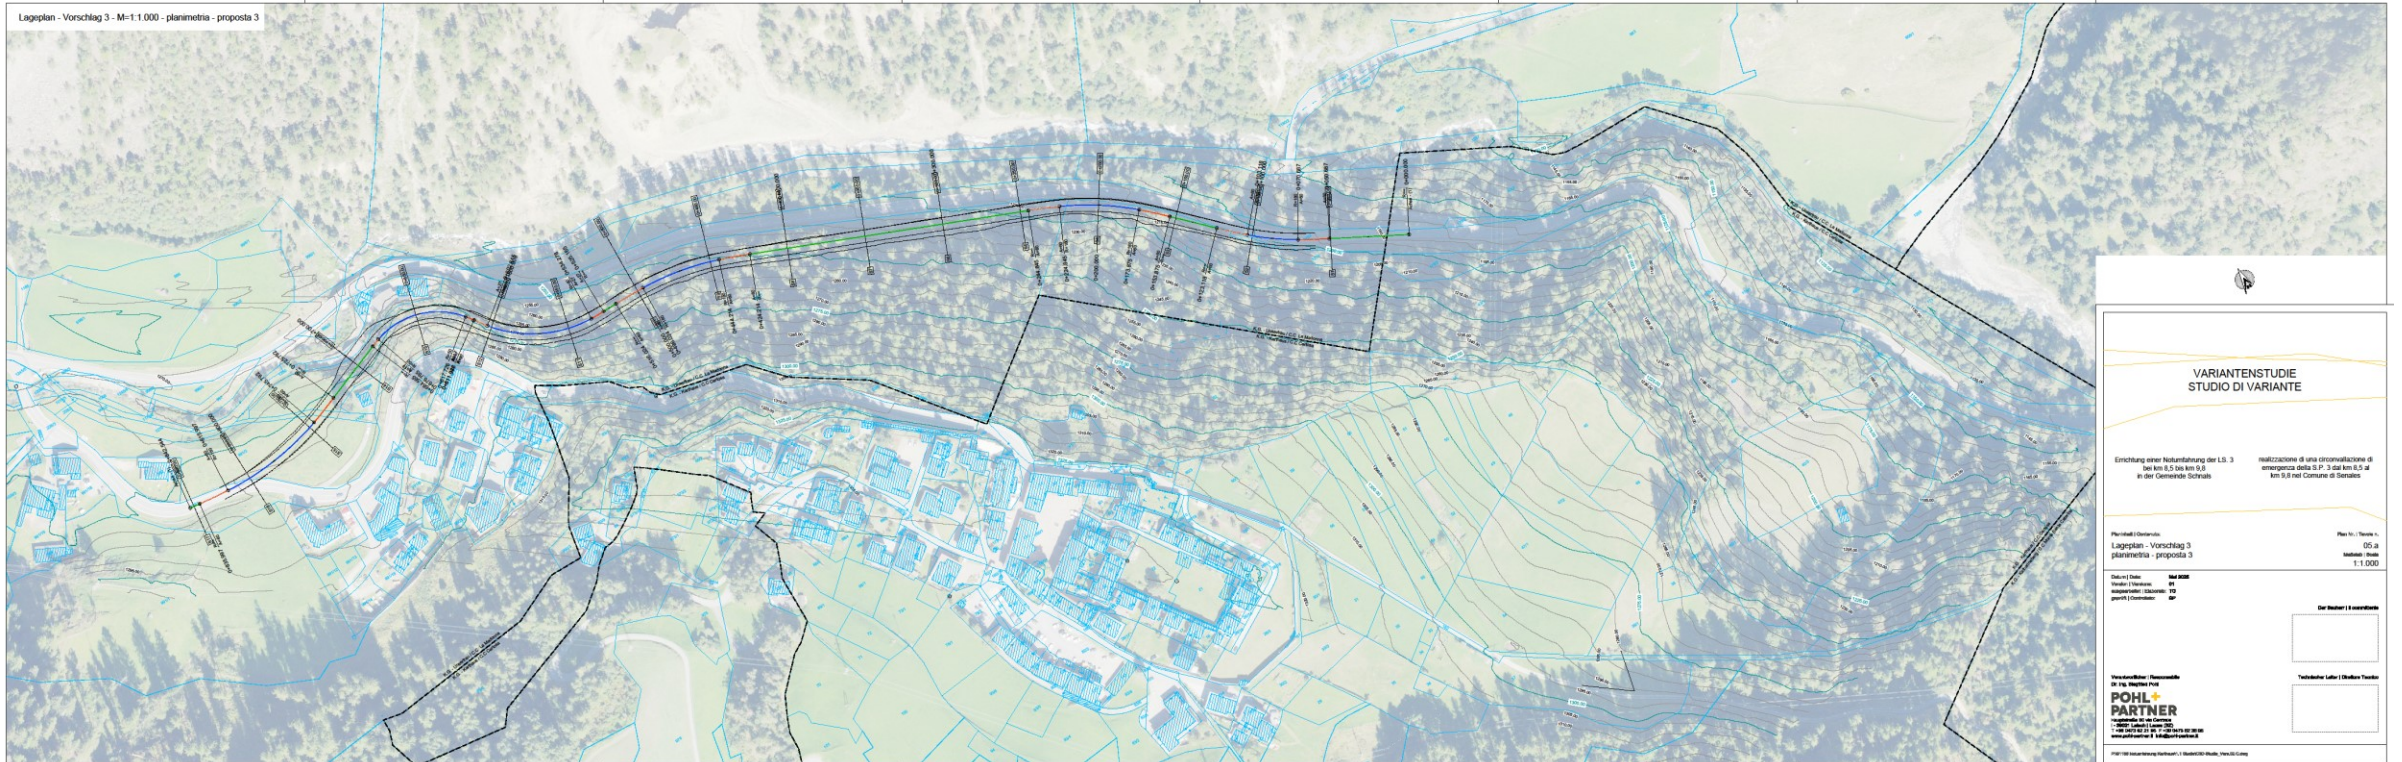
# Variante 3

Länge 814 m

Breite 4,50 m

Steigung 12 % bis 14%

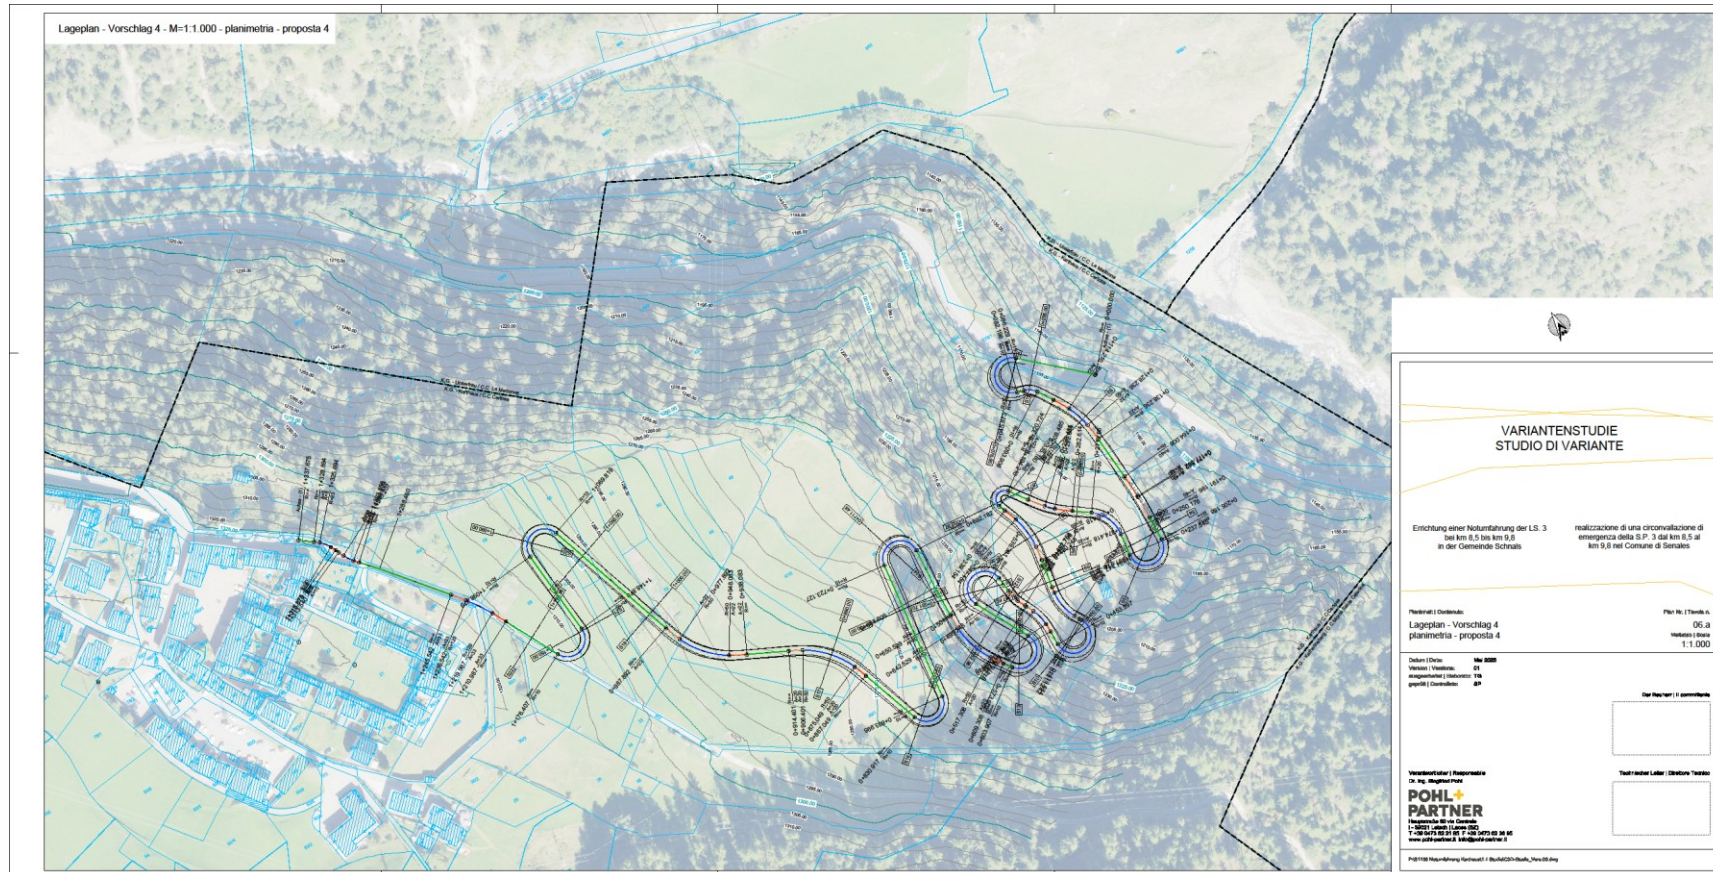
## Variante 4

Länge 1330 m

Breite 4,50 m

Steigung 12 % bis 14%

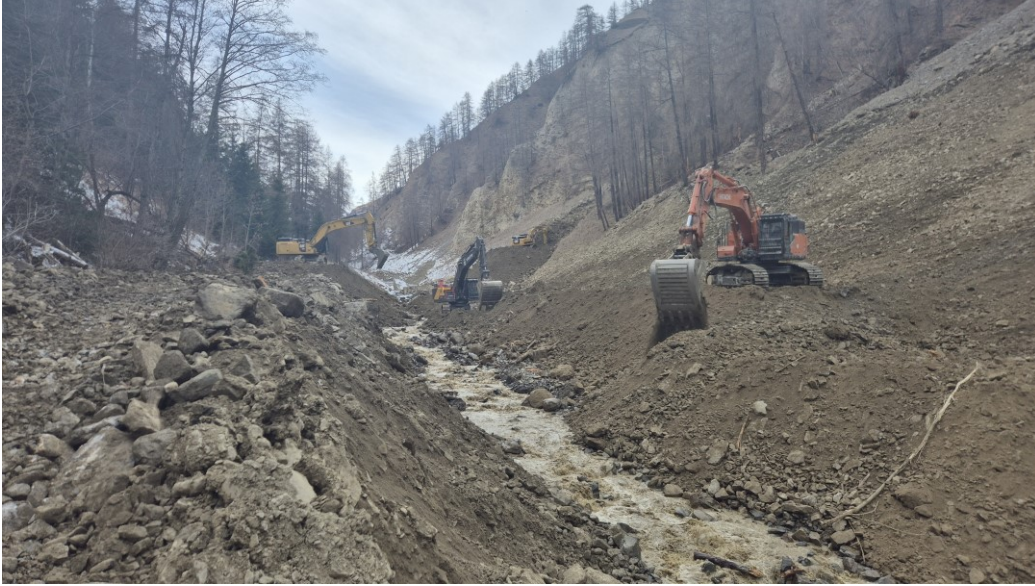
## WLV Eingriff 01/2026 im Schnalser Bach

- 07.01.26 und 28.01.2026
- gesamten Bereich oberhalb der Pfossentaler Einfahrt bis Sperre Nr. 21 geräumt
- Material orographisch rechts auf den Uferbegleitweg deponiert.
- ungefähr zwischen 50.000 und 60.000m<sup>3</sup> Material verräumt.
- Nutzung niedrige / konstante Temperaturen und die vorangegangene Trockenperiode → Sicherheit der Arbeiter!
