## Rapport d'essai

# Barrière de sécurité routière Classe H2

## PAB H2 TE

### PAB/BSI-04/494A

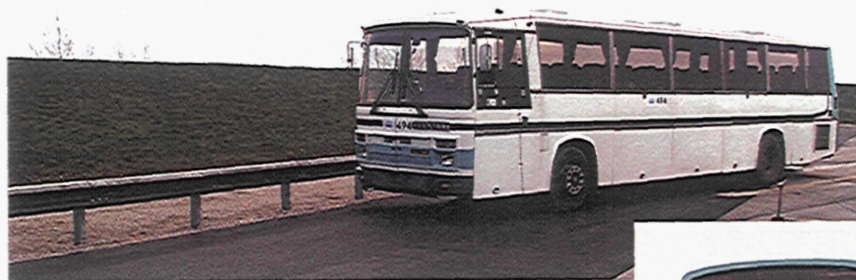
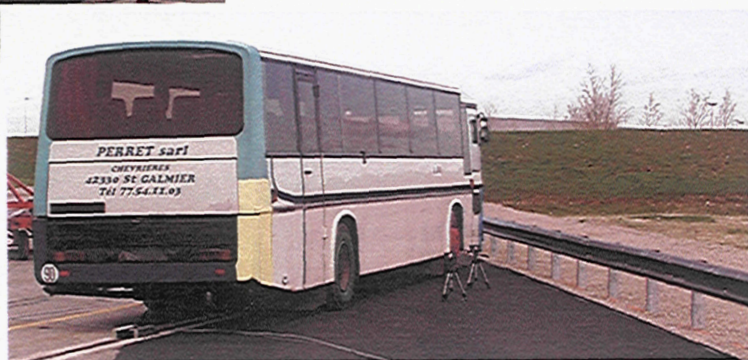
Vue générale du dispositif

Veduta generale del dispositivo di prova

L'essai a eu lieu sur la zone 1, la barrière est implantée sur terrain stabilisé (plan d'installation en annexe C). La longueur totale du dispositif est de 84,3 m. Les origines amont et aval ne sont pas ancrées au sol. La hauteur de pose au point de choc est de 0,75 m.

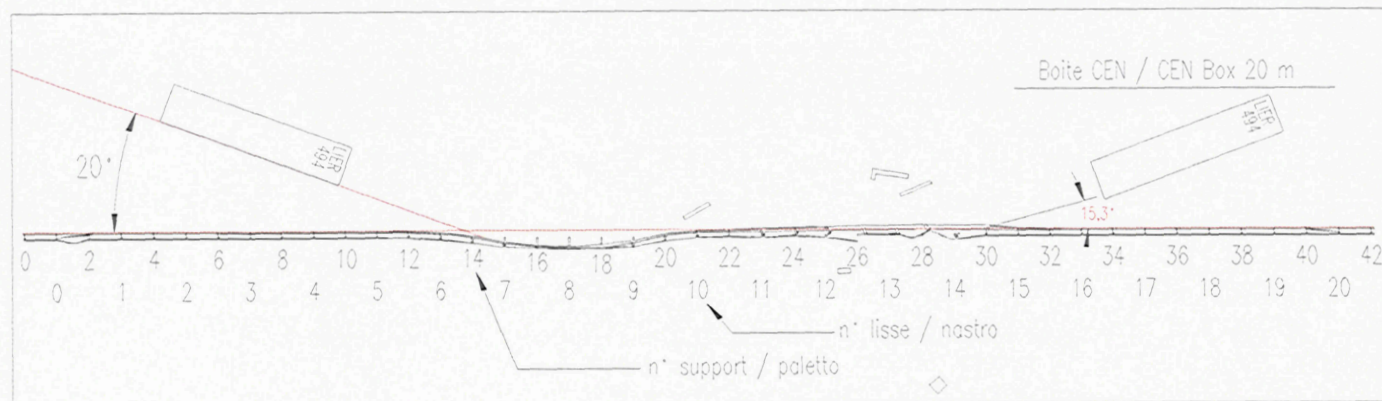
Trajectoire du véhicule

Traiettoria del veicolo

Le véhicule guidé arrive sur le dispositif à une vitesse contrôlée et stabilisée de 72,8 km/h, sous un angle de 20,0°. Il percute la barrière 0,65 m avant la fin de la lisse n°6. Il longe la barrière en la déformant jusqu'au support n°20, puis les roues droites du véhicule roulent sur les lisses en les écrasant jusqu'à 2,39 m avant la fin de la lisse n° 15. Il quitte alors la barrière sous un angle de 15,3°, puis est freiné et arrêté environ 25 m plus loin.

Il veicolo guidato raggiunge il dispositivo a una velocità controllata e stabilizzata di 72,8 km/h con un'angolo di 20,0°. Urta la barriera a 0,65 m prima della fine del nastro n° 6. Costeggia la barriera deformandola fino al supporto n°20, poi le ruote destre del veicolo circolano sui nastri schiacciandoli fino a 2,39 m prima della fine del nastro n° 15. Lascia il dispositivo con un angolo di 15,3°. Poi è frenato e si ferma circa 25 metri più avanti.

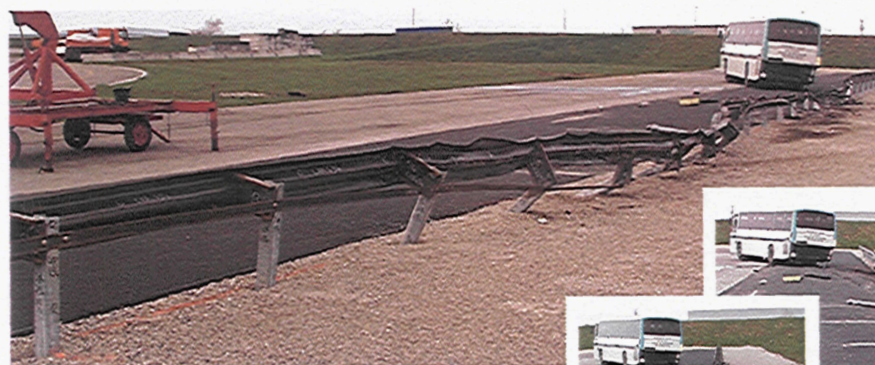
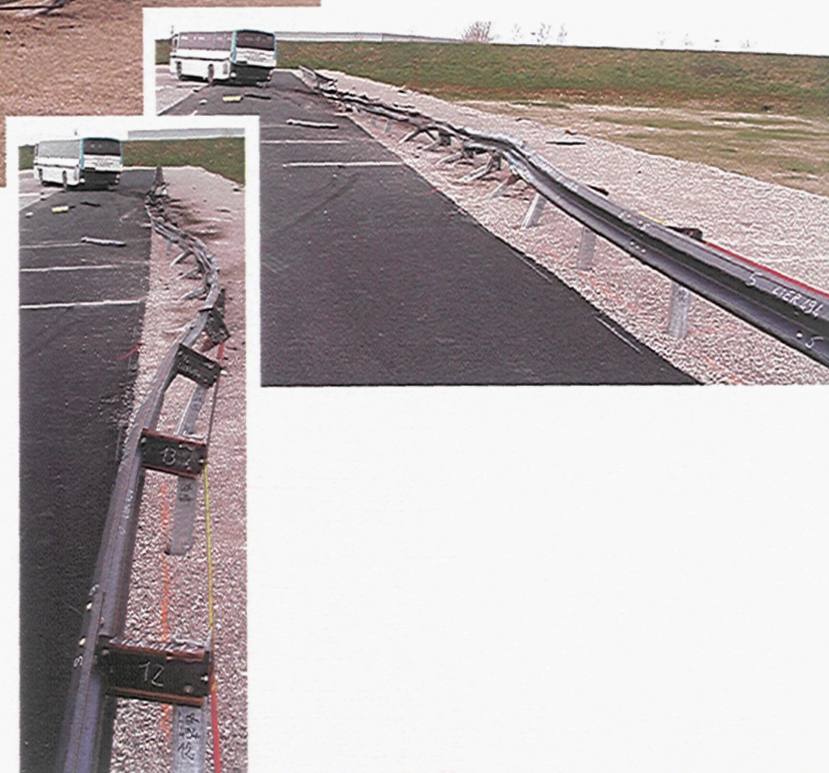
Dégâts du dispositif

Danni al dispositivo

- Le choc crée une poche de 46,0 m de long, de déflexion permanente égale à 1,09 m au support n°18.

La déflexion dynamique est non mesurable, le véhicule écrasant la barrière.

- Les lisses 2 ondes n°6 à 16 sont déformées.
- Les lisses arrière n°0 et 6 à 15 sont déformées.
- Les supports :
  - n°14 à 20 et n°23 à 29, sont pliés.
  - n°0 à 13 et 31 à 42 sont tirés en direction du point de choc
- Les écarteurs :
  - n°0 à 13 sont légèrement déformés.
  - n°14 à 31 sont déformés.
  - n°23 à 30 sont désolidarisés des lisses.
  - n°32 à 42 sont légèrement déformés.
- Aucun élément de la barrière n'a été éjecté.
- Aucun élément de la glissière n'a pénétré l'habitacle.

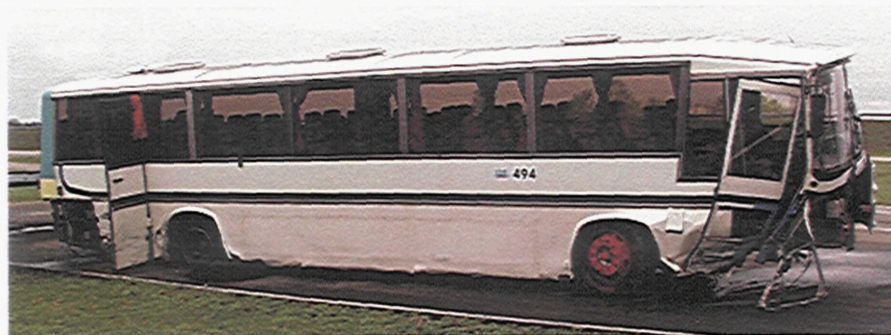
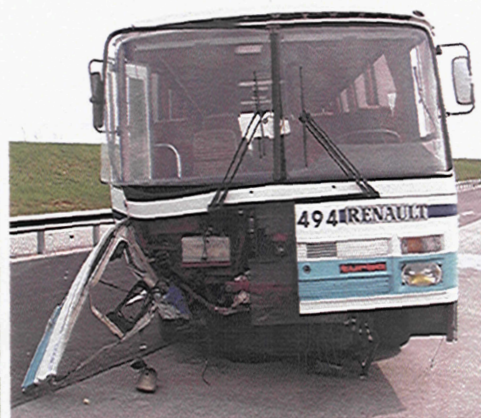
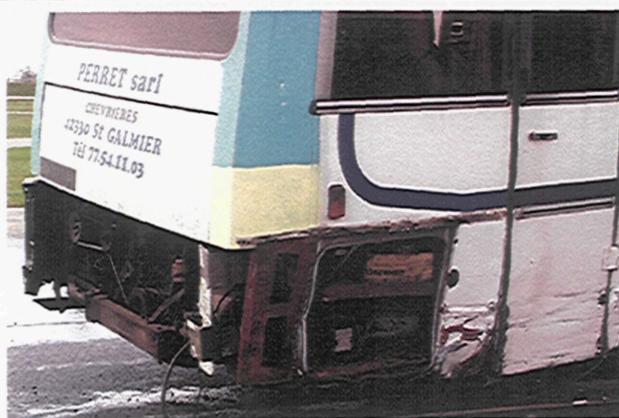
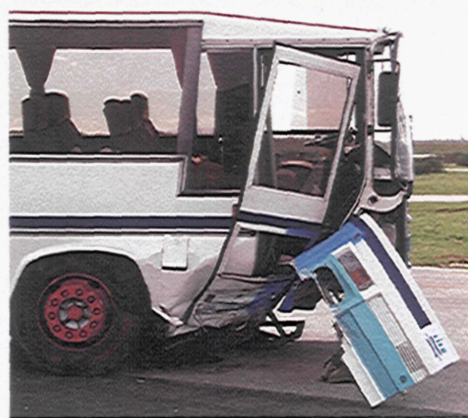
Dégâts du véhicule

Danni al veicolo

- Le véhicule ne brise pas la barrière.
- Le véhicule ne franchit pas la barrière.
- Le véhicule reste dans les limites de la Boîte CEN.
- Le véhicule ne se retourne pas dans la zone d'essai.
- Des éléments de carrosserie sont éjectés lors du choc.
- Le côté droit véhicule est endommagé (carrosserie, optique, pare-chocs, portière).
- Angle de sortie du véhicule : 15,3°.
