## Rapport d'essai

### Barrière de sécurité routière classe H2

### PAB H2 CE

### PAB/BSI-02/436A

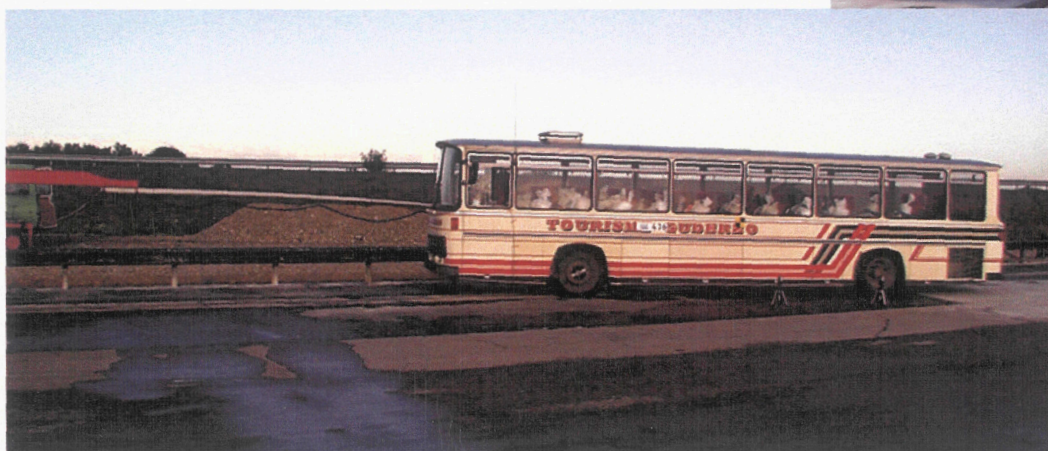
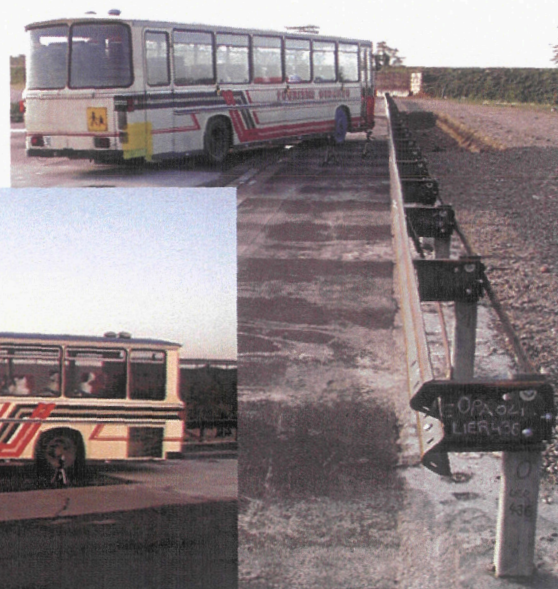
Vue générale du dispositif

Veduta generale del dispositivo di prova

L'essai a eu lieu sur la zone 3, la barrière est ancrée sur une longrine en béton, située au même niveau que la chaussée. La longrine a pour dimension : 96 m de longueur, 0,70 m de largeur et 1,20 m de profondeur et une résistance à la compression supérieure à 35 MPa (plan d'installation en annexe C). Il y a une excavation directement derrière la longrine. La longueur totale du dispositif est de 80,3 m. L'avant du support est placé à 0,29 m de la transition entre la longrine et la chaussée, et l'arrière du support à 0,29 m du bord arrière de la longrine. Les origines amont et aval ne sont pas ancrées au sol. La hauteur de pose au point de choc est de 0,76 m.

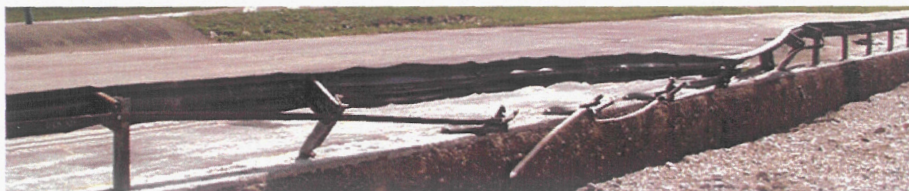
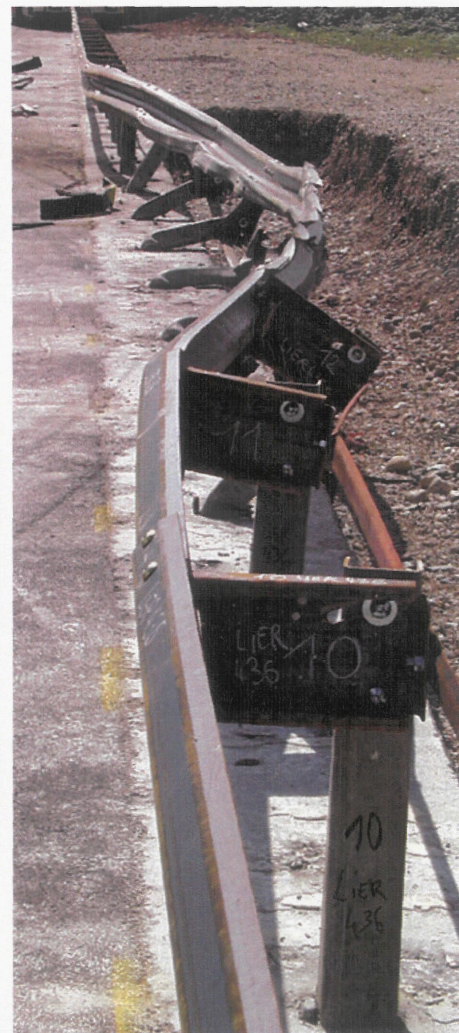
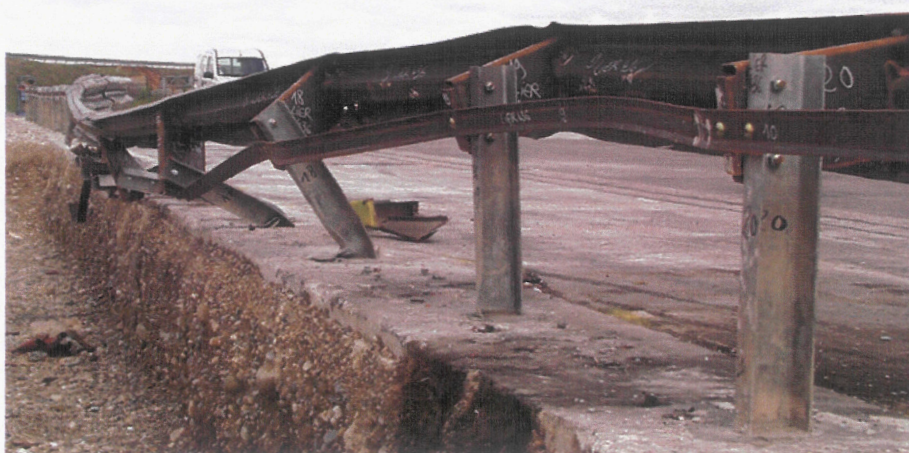
Dégâts du dispositif

Danni al dispositivo

- Le choc crée une poche de 46,0 m de long, de déflexion permanente égale à 1,10 m entre les supports n°15 et 16. La déflexion dynamique est égale à 1,25 m.
- Les lisses 2 ondes n° 5 à 10 sont déformées.
- Les lisses arrière n° 5 à 9 sont déformées.
- Les supports n° 0 à 10 sont vrillés, les supports n° 11 à 18 sont pliés.
- Les écarteurs n° 9 à 19 sont déformés.
- Aucun élément de la barrière n'a été éjecté.
- Aucun élément de la glissière n'a pénétré l'habitable.

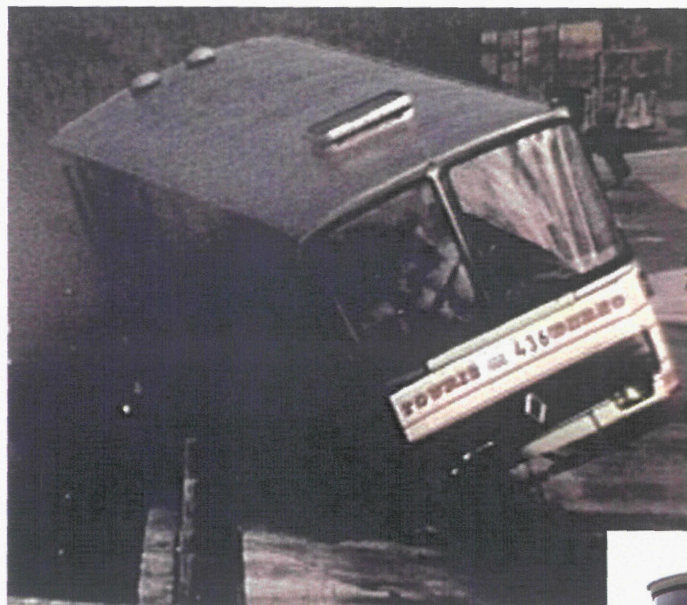
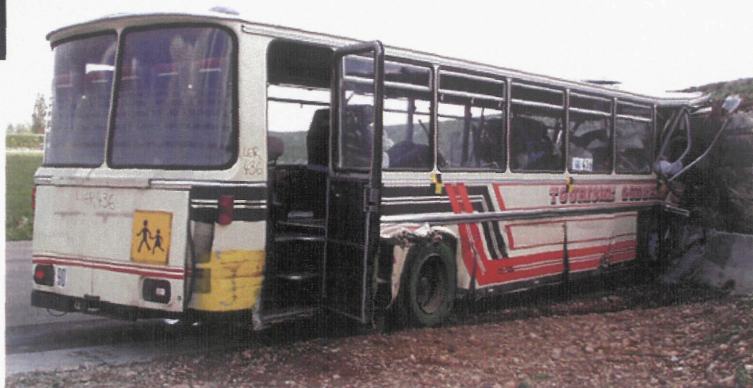
Dégâts du véhicule

Danni al veicolo

- Le véhicule ne franchit pas le dispositif.
- Le véhicule ne brise pas la barrière.
- Le véhicule reste à l'intérieur de la boîte CEN.
- Le véhicule ne se renverse pas dans la zone d'essai.
- Aucun élément du véhicule n'est éjecté lors du choc.
- Le côté droit du véhicule est endommagé (carrosserie, pare-chocs, optique).
- Angle de sortie du véhicule : 3,5°.

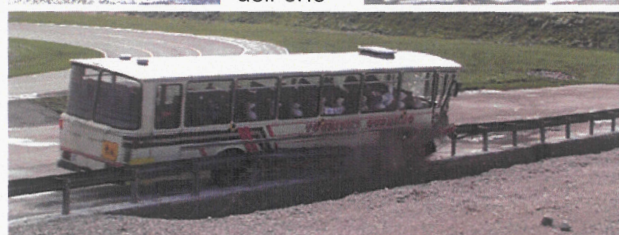
Instantané  
de choc  
Istantanea  
d'urto
