Autonome Provinz Bozen  
Provincia autonoma di Bolzano  
Provincia autonoma de Bulsan  
SÜDTIROL · ALTO ADIGE

# NATURGEFAHREN REPORT 2024

Abschlussbericht der  
Ereignisdokumentation

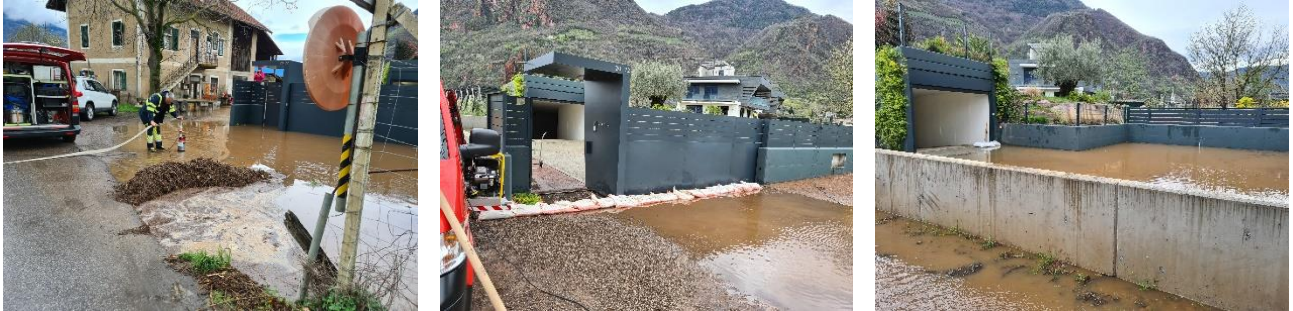
Abb. 4.7: Die pflanzlichen Ablagerungen, die sich in den Gräben am Talboden ansammeln, können zum Verstopfen von Durchlässen und in der Folge zu Überschwemmungen führen. Auch wenn solche Ereignisse durch begrenzte Wasserstände und Fließgeschwindigkeiten gekennzeichnet sind, können sie erhebliche Schäden an Gebäuden verursachen, insbesondere an Kellergeschossen, wenn diese nicht ausreichend geschützt sind.

Obwohl keine signifikanten Schäden entstanden sind, zeigt das Ereignis, wie das Vorhandensein einer kritischen hydraulischen Engstelle auch bei häufigen und schwach ausgeprägten Ereignissen ein Risiko darstellen kann. Zur Minderung des hydraulischen Risikos für das betroffene Gebäude sind zwei sich ergänzende Maßnahmenarten möglich:

- **Maßnahme zur Verringerung der Schadensanfälligkeit des Gebäudes**, mit dem Ziel, die Auswirkungen möglicher Überflutungen zu begrenzen: Auf Kosten der Eigentümer des betroffenen Gebäudes kann die Errichtung mobiler Hochwasserschutzbarrieren zum Schutz des Zufahrtsbereichs zur Garage und des entsprechenden Kellers vorgesehen werden. Der übrige Gebäudeteil befindet sich auf einer deutlich höheren Kote als die im Gefahrenzonenplan für Hochwasserereignisse mit einer Wiederkehrzeit von 300 Jahren festgelegten Hochwasserpegel, sodass das Risiko als Restrisiko eingestuft wird.

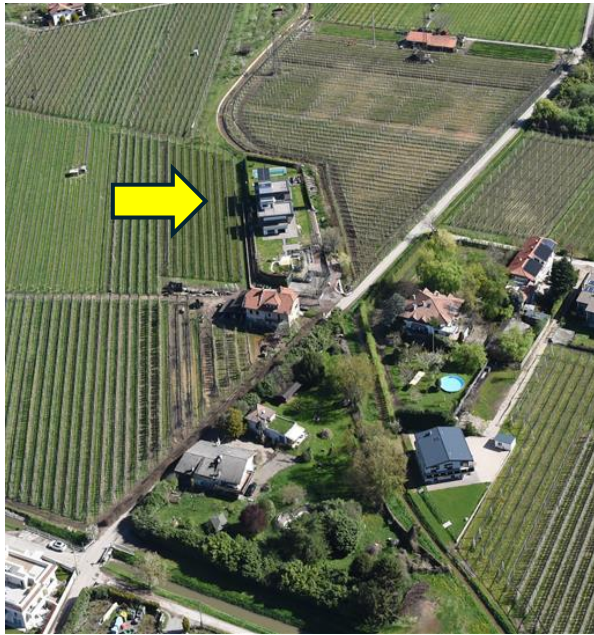
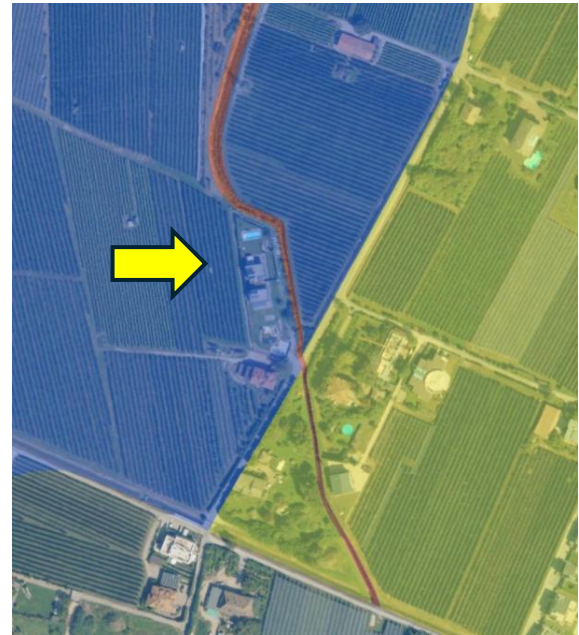
**Abb. 4.8:** Der Talboden der Etsch (Adige) ist durch ausgedehnte Gefahrenzonen mittlerer und hoher Gefährdung gekennzeichnet, die oft mit häufigen, aber schwach ausgeprägten Überschwemmungen von Gräben und kleinen Bächen verbunden sind. Diese Situationen können durch Maßnahmen bewältigt werden, die den Abfluss erleichtern, aber auch durch einfache Maßnahmen zur Verringerung der Schadensanfälligkeit.

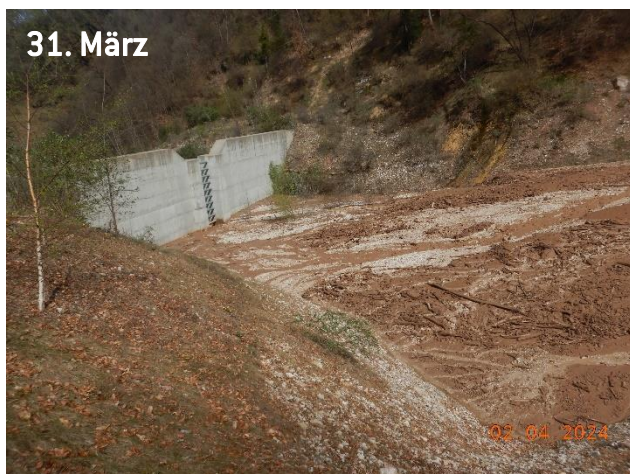
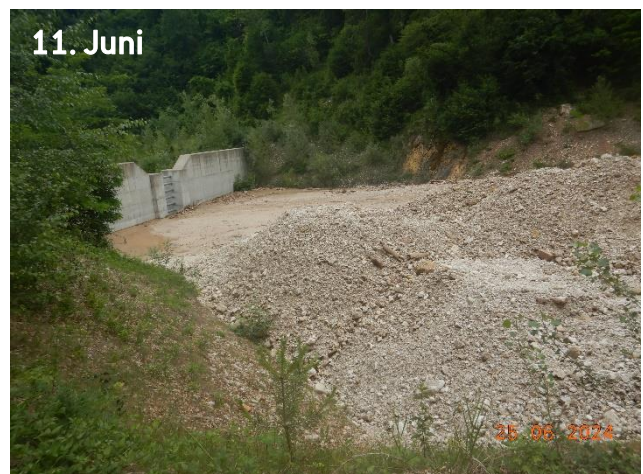
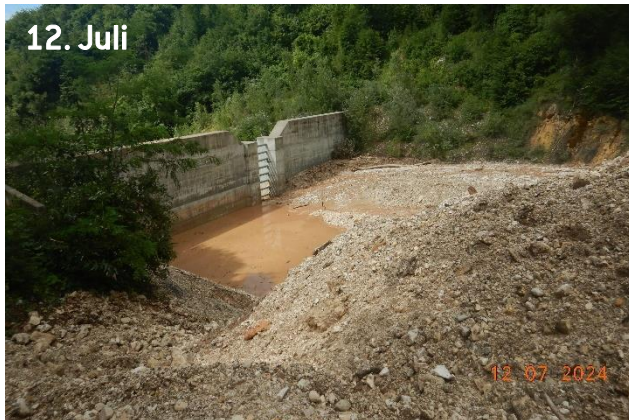
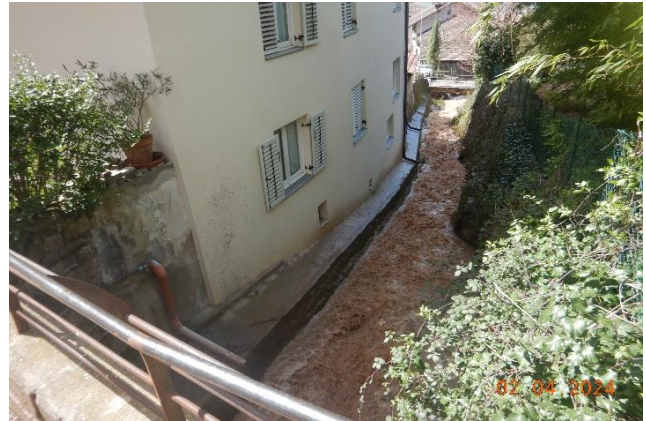
Im Rückhaltebecken haben sich Schlamm, Kies und Schwemmholz angesammelt; durch mehrere Sofortmaßnahmen wurden etwa 30.000 m<sup>3</sup> Material entfernt, um die Funktionsfähigkeit der Anlage wiederherzustellen.

*Abb. 4.9: Das Rückhaltebecken, das 2019 von den Technikern und Arbeitern des Amt Wildbach- und Lawinenverbauung Süd fertiggestellt wurde, hat nahezu die gesamte Menge der durch die drei Ereignisse im Jahr 2024 mobilisierten Sedimente zurückgehalten. Das Bauwerk verringert die Gefährdung durch den Montanerbach erheblich, der unterhalb der Anlage direkt an zahlreichen historischen Gebäuden des Dorfes vorbeifließt.*

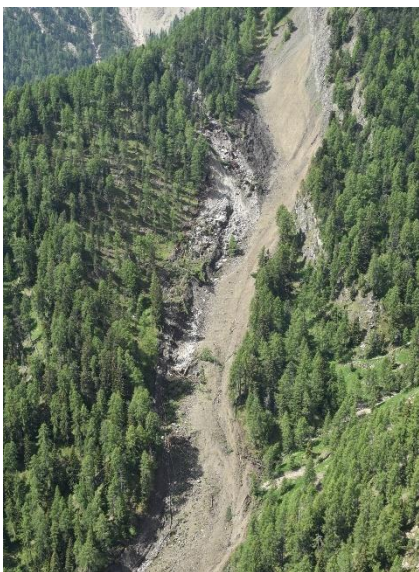
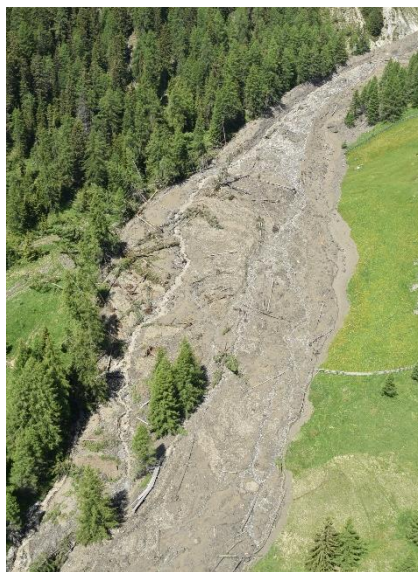
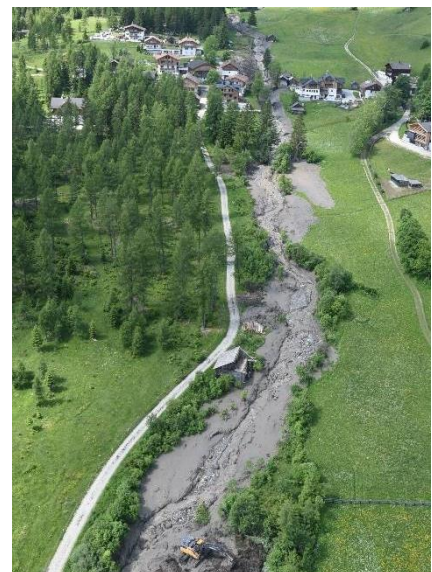
Zwischen dem 17. und 18. Juni führten Regenfälle und ein intensiver, rascher Schneeschmelzprozess unmittelbar oberhalb des Dorfes Campill (Südtirol, Italien) zur Sättigung der Böden. In einer Mulde nahe der Wasserscheide wurde dadurch eine Rutschung ausgelöst – in einem Hangbereich, der von Sedimentgestein mit schlechten geomechanischen Eigenschaften und reichlich schluffig-tonigen Ablagerungen geprägt ist. Der Erdrutsch entwickelte sich durch die Wasserzufuhr aus dem restlichen Einzugsgebiet zu einer Mure, die sich in das Bachbett des Seresbaches eingegraben hat. Dabei erhielt sie zusätzliche Wasserzufuhr von Seitenzubringern und riss auf ihrem Weg weitere Sedimente mit sich. Das Amt für Wildbach- und Lawinenverbauung Ost errichtete rasch einen Schutzdamm, während mehrere Bagger verhinderten, dass Brücken im Siedlungsbereich verstopft wurden. Im Dorf trat die Mure über die Ufer, betraf mehrere Gebäude und machte die Evakuierung von insgesamt 22 Wohnhäusern aus Sicherheitsgründen erforderlich.

*Abb. 4.10: Der Erdrutsch wurde knapp unterhalb der Wasserscheide infolge der raschen Schneeschmelze und der Regenfälle ausgelöst. Durch den Wasserzufluss aus dem Einzugsgebiet des Seresbaches entwickelte sich die Rutschung in eine Mure, die das Dorf Campill und den Kampillerbach erreichte.*

Die Gefahrenzonenpläne (GZP) berücksichtigen in der Regel standardisierte Szenarien. Am Seresbach ereignete sich jedoch ein komplexes Phänomen – eine Rutschung, die sich zu einer Mure weiterentwickelte. Solche Kaskadenereignisse, die derzeit Gegenstand intensiver Forschung sind, lassen sich nicht leicht in die klassische Gefahrenzonierung einordnen. Es ist daher wichtig, die Verkettung von Prozessen in einem probabilistischen Ansatz zu bewerten, um im Rahmen der GZP jene Ereignisse zu berücksichtigen, die eine signifikante Eintrittswahrscheinlichkeit aufweisen. Eine undifferenzierte Aufnahme aller denkbaren Szenarien würde hingegen das Risiko bergen, die urbanistische Entwicklung des Gebiets vollständig zu blockieren.

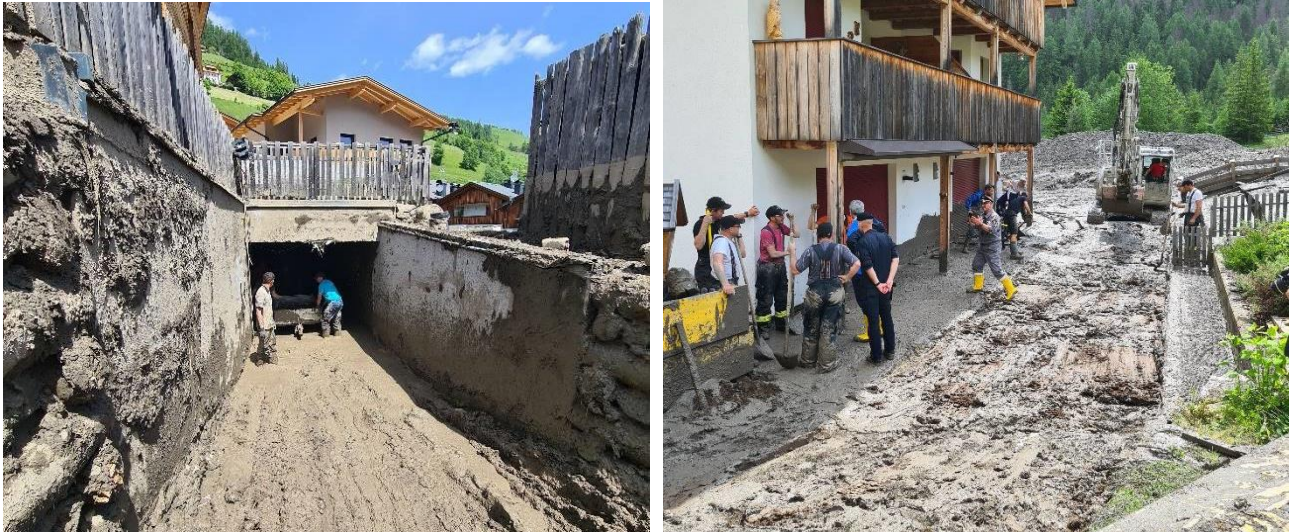
*Abb. 4.11: Die Mure im Bereich des Seresbaches trat im Abschnitt, der durch das Dorf verläuft, über die Ufer und verursachte erhebliche Schäden. Der Ablauf des Ereignisses ermöglichte die rechtzeitige Evakuierung der am stärksten gefährdeten Gebäude.*

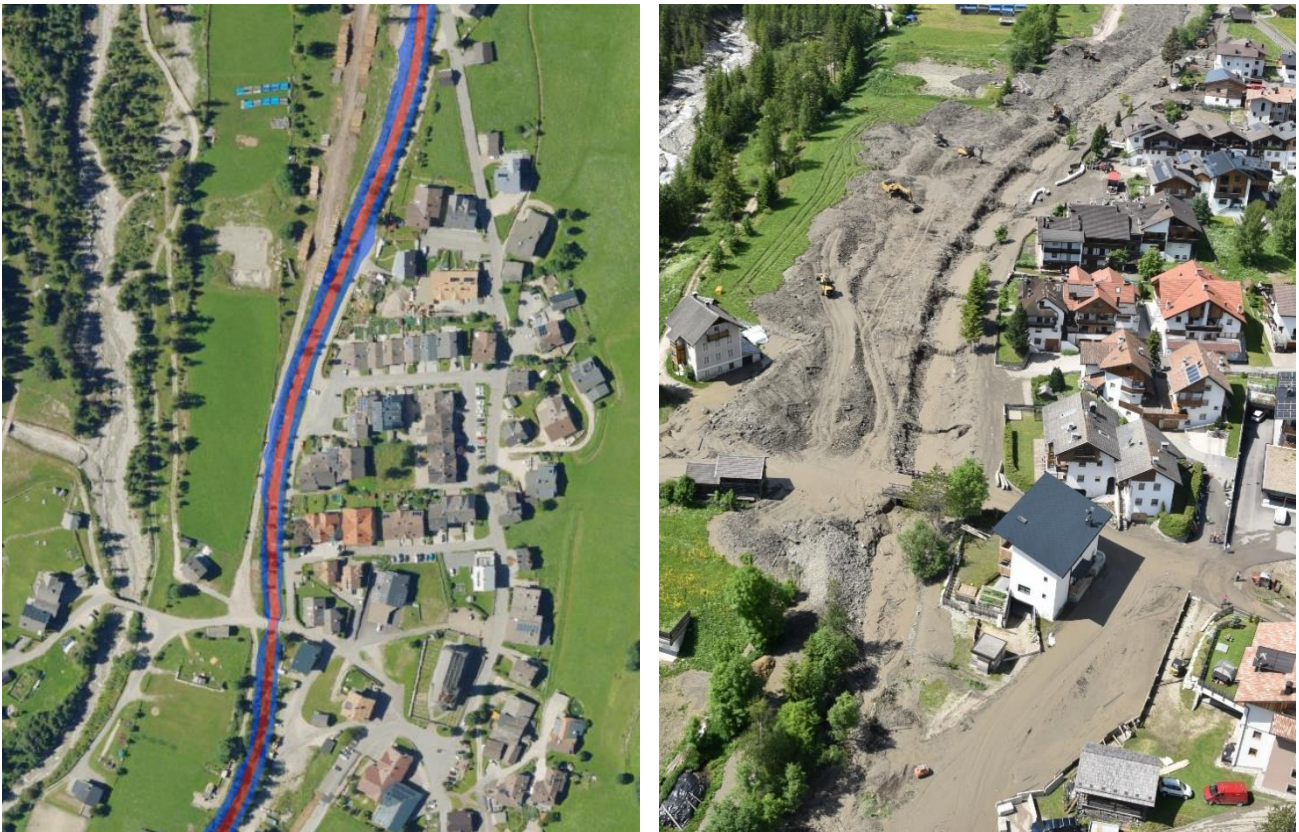
*Abb. 4.12: Die im Gefahrenzonenplan der Gemeinde St. Martin in Thurn ausgewiesenen Gefahrenzonen sind flächenmäßig kleiner als die vom Ereignis im Juni betroffenen Bereiche.*

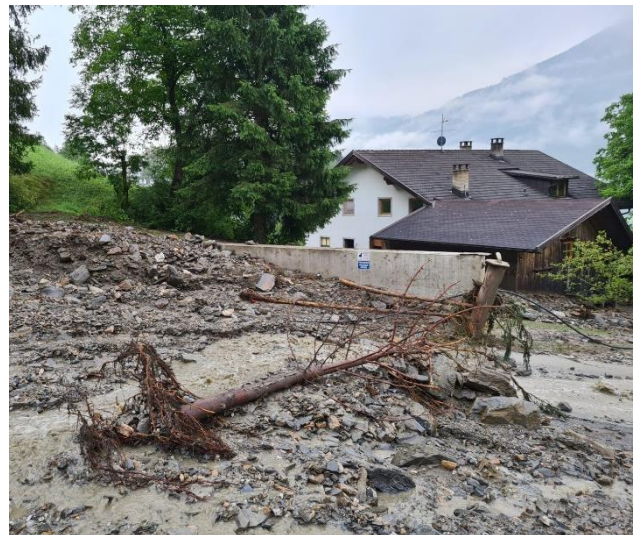
Am 11. Juli 2024 verursachte ein starkes Gewitter mit Hagel erhebliche Schäden im Dorf Maria Trens. In mehreren Bächen und Gräben kam es zu Murenabgängen und Wildbachprozessen mit Geröllführung. Im Ortsteil Partinges, oberhalb von Maria Trens, führten die steilen Hänge und der Straßenverlauf zu stark konzentrierten Oberflächenabflüssen, die zahlreiche flachgründige Rutschungen auslösten. Die Straße nach Partinges wurde an sechs Stellen beschädigt und unterbrochen, wodurch die oberhalb gelegenen Höfe von der Außenwelt abgeschnitten wurden. Besonders betroffen war das Einzugsgebiet des Strutzergrabens. Durch Verklausungen und die Führung der Straßeninfrastruktur wurde ein Teil der Wasser- und Geschiebefracht des Trenserbaches in diesen Graben umgeleitet.

Abb. 4.13: Die intensiven Niederschläge lösten zahlreiche flachgründige Rutschungen auf den steilen Wiesenhängen und den Böschungen entlang der Straße nach Partinges aus. Das mitgeführte Material wurde in den Kirchgraben eingetragen, wo es teilweise von den neu errichteten Schutzmauern des Amtes für Wildbach- und Lawinenverbauung Nord zurückgehalten wurde.

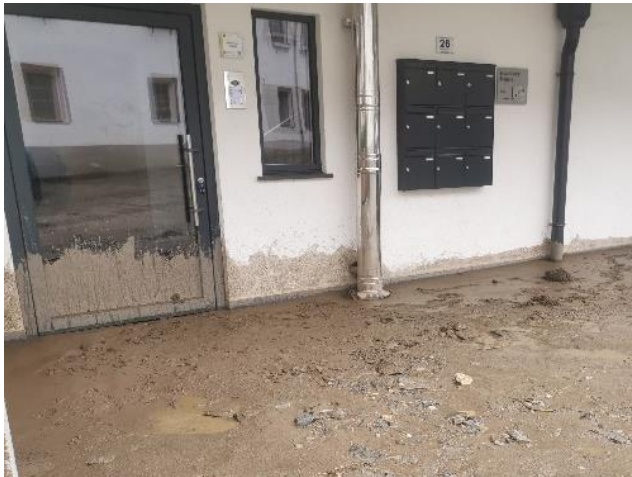
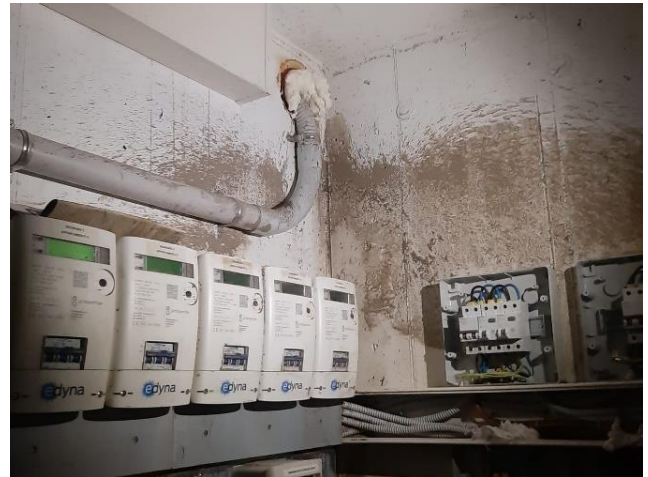
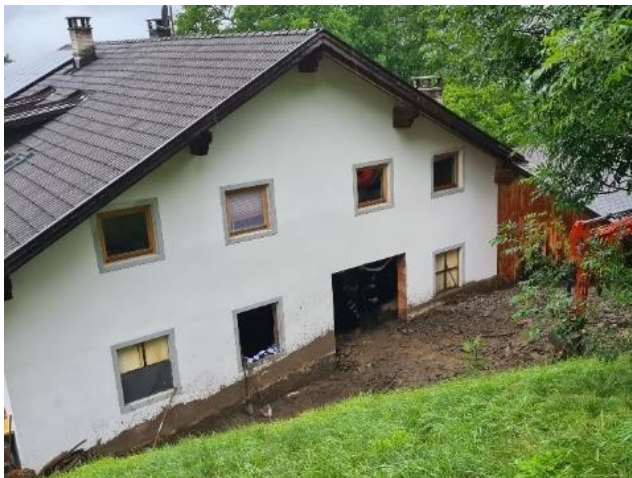
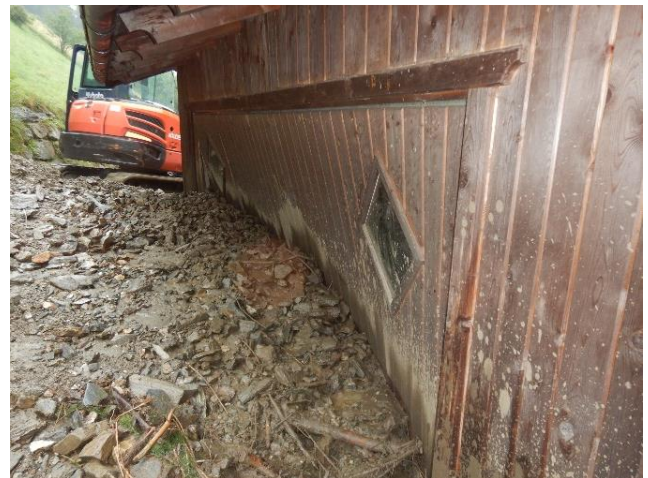
Auch das Hotel Saxl, wenige hundert Meter westlich von Maria Trens gelegen, war von Überschwemmungen betroffen und erlitt erhebliche Schäden: in der darüberliegenden Zone der Höfe Klammer und Binder kam es zu einer Verstopfung der Straßenentwässerung. Aufgrund der Geländeform und der Straßenneigung konzentrierte sich der starke Oberflächenabfluss in einem Graben und floss direkt auf das Hotel Saxl zu.

*Abb. 4.14: Neben der klassischen Ereignisdokumentation wurde in Maria Trens eine gezielte Untersuchung durchgeführt, um die verschiedenen Mechanismen zu identifizieren, durch die hydraulische Prozesse Bauschäden verursachen können.*

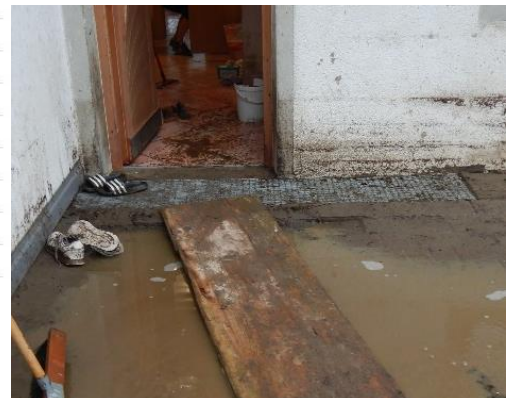
Eine Detailanalyse hat gezeigt, dass die beschädigten Gebäude selbst bei mittel- bis niedrigintensiven Einwirkungen äußerst anfällig für das Eindringen von Wasser und Schlamm sind. Durch die Umsetzung einfacher baulicher Maßnahmen – auch an bestehenden Gebäuden – könnten hochwasserbedingte Schäden deutlich reduziert werden.

*Grafik 4.15: Die Schadensanalyse ermöglichte die Identifizierung mehrerer Schwachstellen an den betroffenen Gebäuden, insbesondere das Vorhandensein ungeschützter Lichtschächte.*

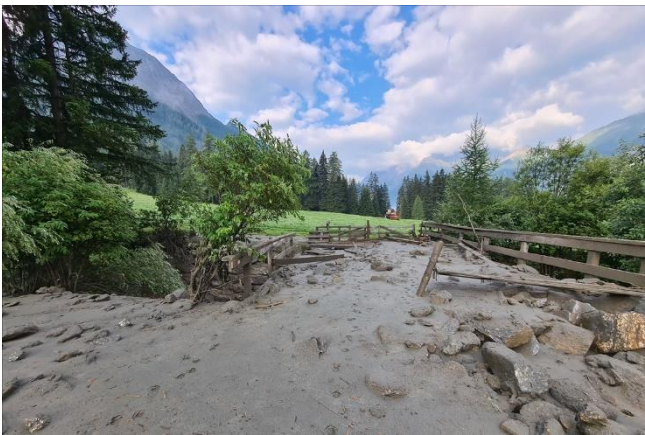
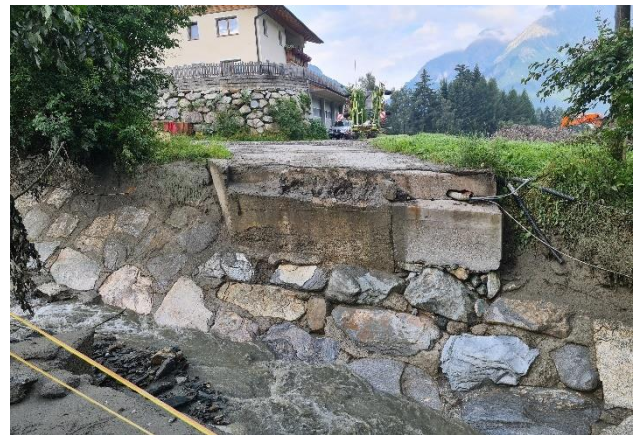
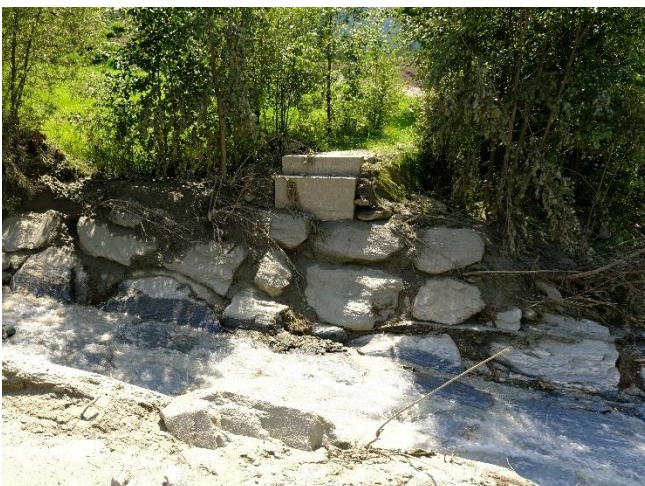
An einer Holzbrücke mit Stahlträgern oberhalb des Bergerhofes führte Totholz und Geschiebe zu einer Verstopfung des Querschnitts und leitete einen Teil des mitgeführten Materials auf die Wiesen auf der orographisch rechten Seite um (Fläche ca. 4000 m<sup>2</sup>). Der angrenzende Graben erfüllte seine Funktion und leitete den Abfluss schnell zum Mündungsbereich des Pfitscherbaches. Die Zufahrtsbrücke zum Bergerhof wurde von der Mure weggerissen und zerstört. Mehrere Versorgungsleitungen, die im Brückenbelag verlegt waren, wurden unterbrochen. Die Zufahrtsstraße zu den Höfen Berger und Jaggele wurde mit Material bedeckt. Auch eine Fußgängerbrücke des Wanderwegs wurde weggespült und im Pfitscherbach abgelagert. Der Großteil des Materials wurde im Pfitscherbach abgelagert, was zu einem vorübergehenden Rückstau führte. Insgesamt wurde bei der Begehung ein Volumen von etwa 7000 m<sup>3</sup> abgelagertem Material geschätzt.

*Abb. 4.16: Oben links: die verstopfte Holzbrücke hat zur Überflutung des Baches auf den umliegenden Wiesen geführt; oben rechts sind die Brückenpfeiler der Zufahrtsbrücke zum Bergerhof zu sehen, die zusammen mit der Fußgängerbrücke in der Nähe der Mündung in den Pfitscherbach (links) von der Mure weggerissen wurde;*

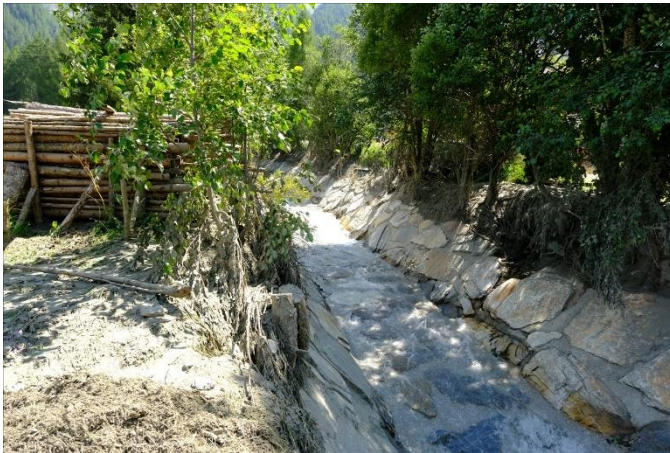
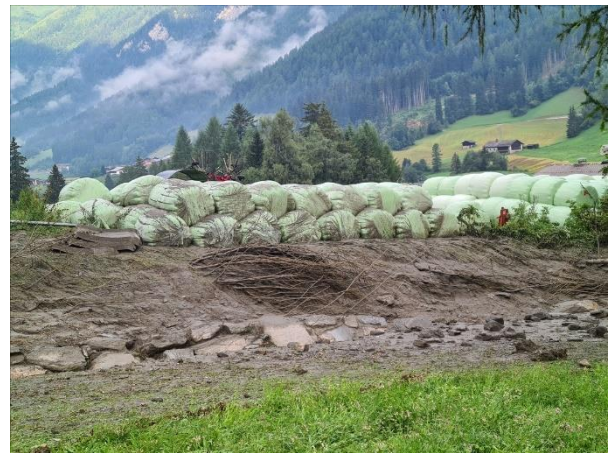
*Abb. 4.17: Die Ablagerung von Holz oder Materialien in den Bereichen nahe den Bachläufen ist äußerst gefährlich, da Baumstämme und Heuballen Verstopfungen und Überflutungen verursachen können, die zu Schäden an Durchlässen und Infrastruktur führen.*

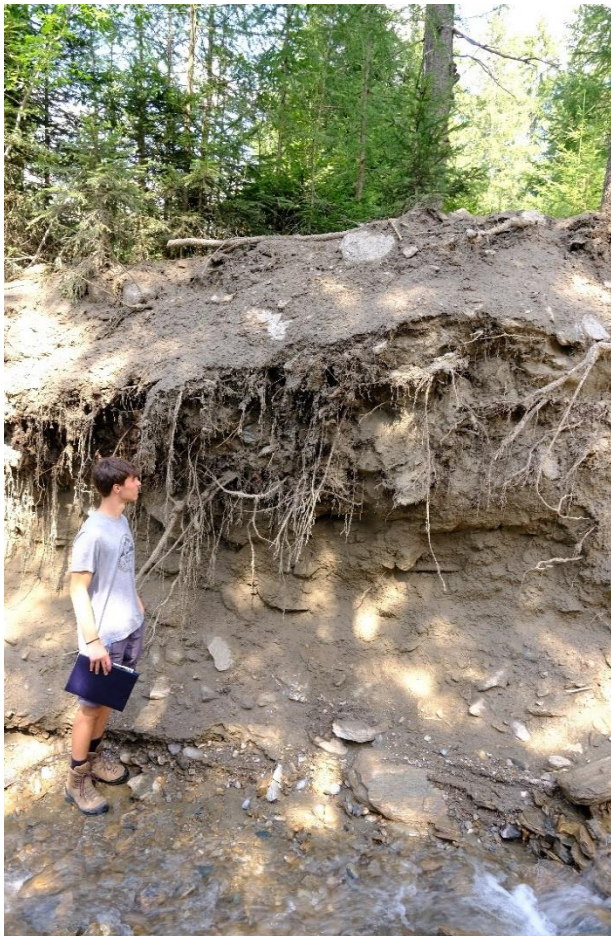
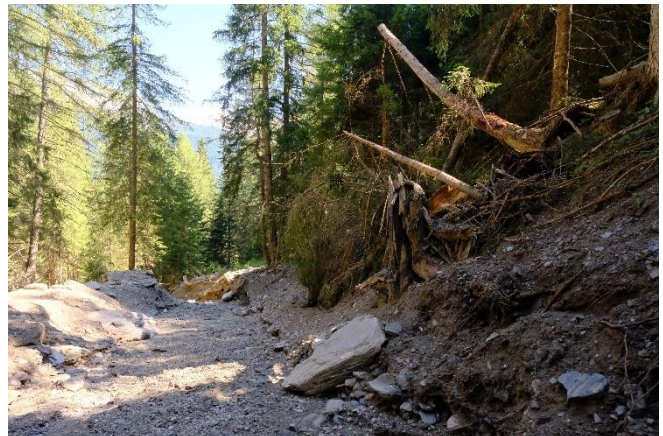
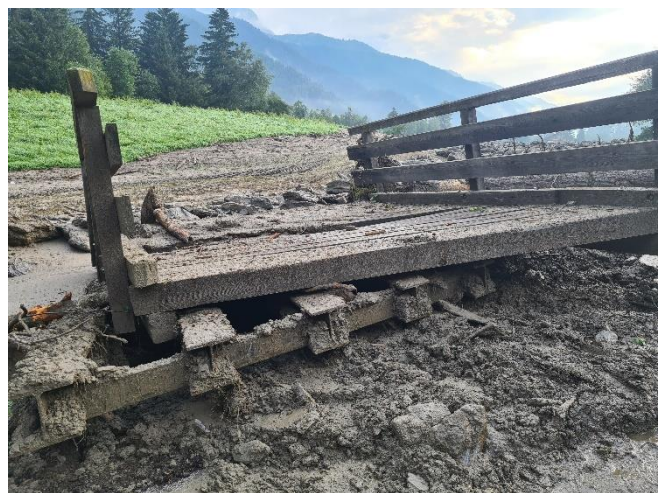
Ähnliche Murenabgänge ereigneten sich in den angrenzenden Einzugsgebieten, insbesondere am Langstaudenbach (B.605.100 – Ereignis 2024062, etwa 5000 m<sup>3</sup> abgelagertes Volumen), am Bach mit Codex B.605.90 (Ereignis 2024063, etwa 9000 m<sup>3</sup> abgelagertes Volumen) sowie auf der gegenüberliegenden Talseite am Gerngruberbach (B.605.75 – Ereignis 2024064, ca. 500 m<sup>3</sup> abgelagertes Volumen). Auch in diesen Fällen wurden Schäden an der Infrastruktur und am Forstwegnetz verzeichnet.

*Abb. 4.18: Erosionserscheinungen und Schäden an Durchlässen am Langstaudenbach (B.605.100, Ereignis 2024062), angrenzend an den Überwasserbach.*

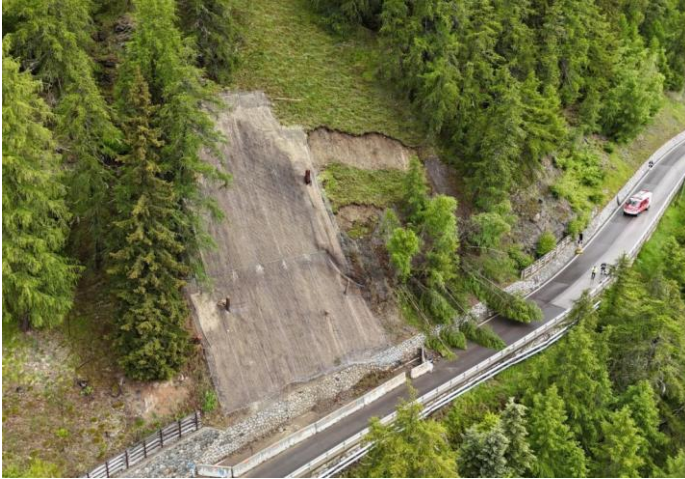
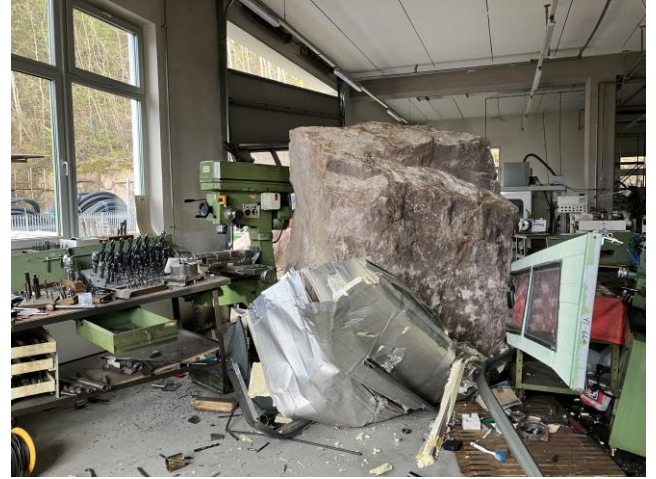
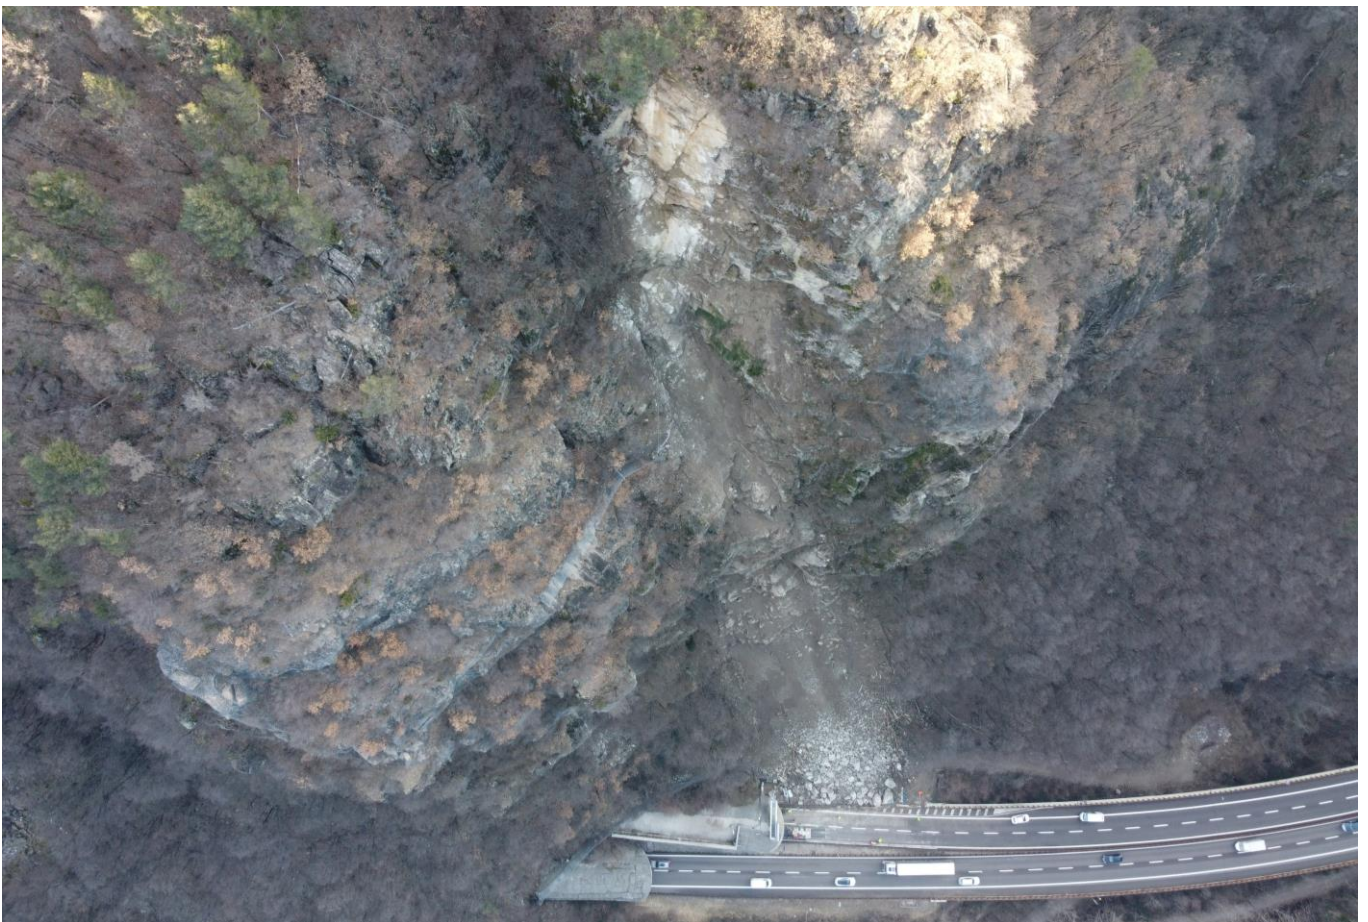
*Abb. 5.4: Die Fotos zeigen verschiedene Arten von Massenbewegungen. Links oben eine Rutschung längs der LS.105 bei km 5+610 (Landesstraße Mals-Matsch), die sich am 2. Juni 2024 ereignet hat. Rechts oben im Bild ein Felssturz auf die Handwerkerzone Süd-Ost in der Gemeinde Auer, wo sich am 1. April 2024 einige 100 m<sup>3</sup> Porphyrgestein aus der Felswand gelöst haben und bis in die Handwerkerzone gestürzt sind. Das untere Bild zeigt hingegen den Felssturz auf der Nordspur der Autobahn A22 bei km 65+100 am 29. Jänner 2024. Deutlich erkennbar die Abbruchnische im Bereich der vertikalen Felswand sowie den Transit- und Ablagerungsbereich der Sturzblöcke mit Einzelblockvolumina von bis zu 8 m<sup>3</sup>.*

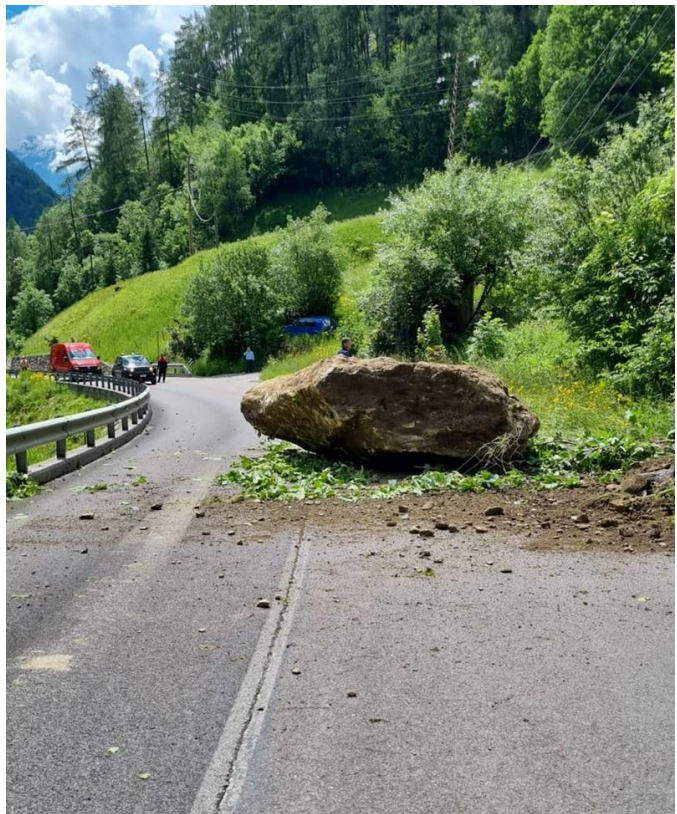
Am 5. Juni 2024 wurde die Schnalstaler Straße (LS. 3) bei km 6+050-500 von 4 Sturzblöcken getroffen, wobei der größte der Blöcke ein Volumen von ca. 24 m<sup>3</sup> aufwies. Daraufhin wurde vom Amt für Geologie und Baustoffprüfung ein Lokalausgutschein mittels Hubschrauberbefliegung durchgeführt. Dabei konnte festgestellt werden, dass die Abbrüche aus zwei morphologischen Kanälen auf der orographisch rechten Talseite, dem sog. „Glorgraben“ und dem „Stallelegraben“, erfolgten. Der Glorgraben ist von einer ca. 60 m breiten und bis zu 15 m tiefen Anbruchnische im stark aufgelockerten Felsverband bestehend aus Paragneisen/Glimmerschiefern der Ötztal-Decke gekennzeichnet. Im Kopfbereich des Glorgrabens und im südlichen Randbereich zum Saxalbgraben sind geschätzt 7.000 – 10.000 m<sup>3</sup> an Felsmaterial in Bewegung, mit Bewegungsraten von bis zu einigen cm/Tag. Der nördlich an den Glorgraben anschließende Stallelegraben zeigt sich von einer ähnlichen Dynamik; hierbei sind ca. 6.000 – 8.000 m<sup>3</sup> des stark aufgelockerten Felsmaterials in Bewegung. Diese hangabwärts gerichtete Bewegung führte dazu, dass sich Blöcke aus dem stark aufgelockerten Felsverband lösten und über die darunterliegenden Sturzkanäle zu Tal stürzten, von denen einige die Schnalstaler Straße erreichten. Bei der Hubschrauberbefliegung konnte außerdem festgestellt werden, dass sich die Abbrüche vorwiegend entlang eines ENE-WSW-streichenden Kluftsystems vollzogen. Sicherlich haben die z.T. recht heftigen Niederschläge der vorangegangenen Wochen zu einer Beschleunigung des Kriechphänomens geführt, was wiederum eine verstärkte Blockschlagaktivität mit sich brachte. Dieser Hangabschnitt ist Teil einer großflächigen, tiefgründigen Massenbewegung, welche die orographisch rechte Talseite des Schnalstals zwischen dem Taleingang und der Ortschaft Karthaus betrifft und durch aktive Kriechbewegungen gekennzeichnet ist. In der Provinz Bozen sind mehrere aktive, tiefgründige Massenbewegungen bekannt, welche häufig im Zusammenhang mit Blockschlägen und Felsstürzen stehen.

Abb. 5.8: Wegen des Felssturzes vom 5. Juni bleibt die Straße ins Schnalstal länger gesperrt. (LPA/Straßendienst)

Da es sich bei der LS. 3 um die einzige Zufahrt ins Schnalstal handelt, war es notwendig, diesen Abschnitt durch den Bau von zwei Schutzdämmen langfristig vor weiteren Blockschlägen zu schützen. Ein Schutzdamm mit einer Länge von 60 m und einer Höhe von 9-10 m wurde vor der bestehenden Galerie errichtet, ein weiterer mit einer Länge von 180 m und einer Höhe von 10 m wurde nach der bestehenden Galerie gebaut. Um die Arbeiter auf der Baustelle im Falle von erneuten Abbrüchen schnellstmöglich zu evakuieren und um die Verkehrsteilnehmer auf der LS. 3 zu schützen, wurde während der Bauphase ein Monitoring- und Alarmierungssystem mittels Doppler-Radar und Überwachungskameras auf der gegenüberliegenden Talseite (Katharinaberg) installiert. Das Monitoring- und Alarmierungssystem hat sich bewährt und die Erdarbeiten für den Bau der Schutzdämme konnten noch innerhalb 2024 erfolgreich abgeschlossen werden.

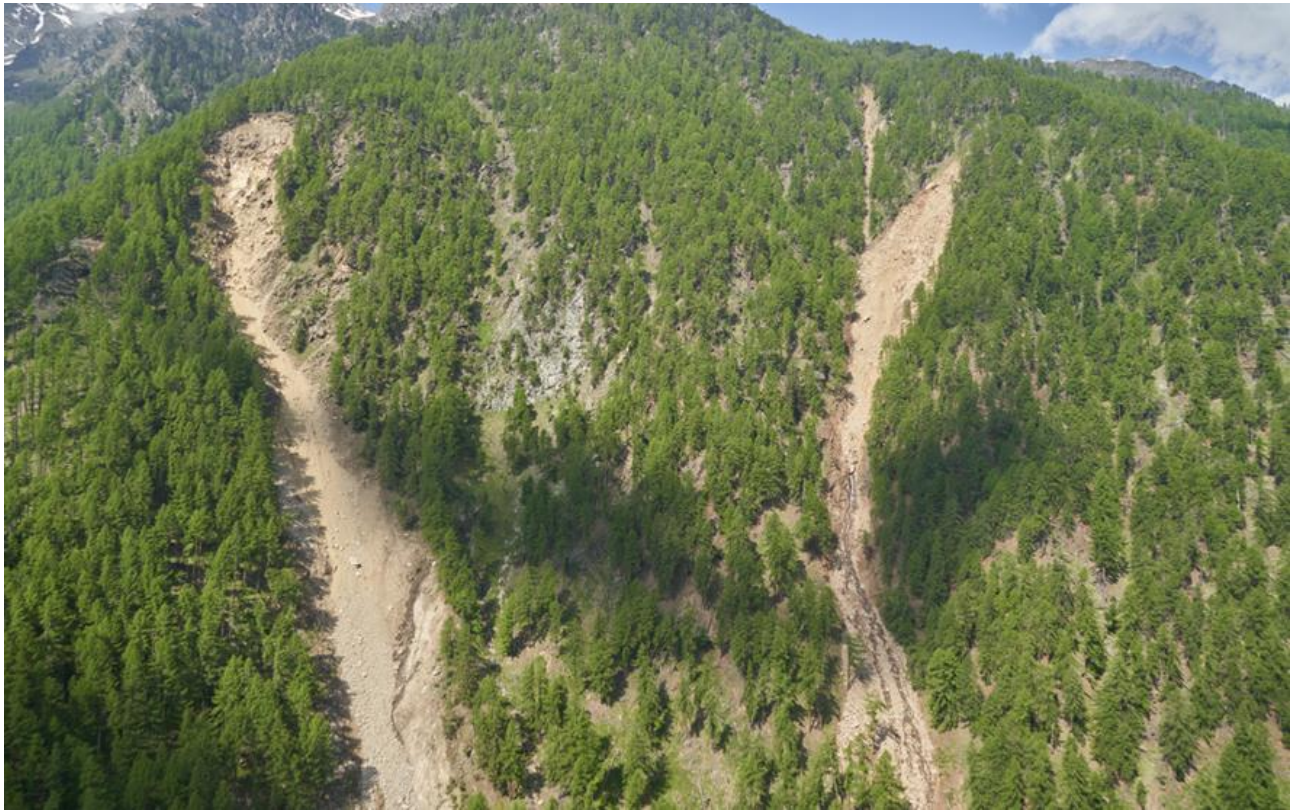
*Abb. 5.9: Hangbereich auf der orographisch rechten Talseite des Schnalstals, aus dem sich die Blockschläge von Anfang Juni 2024 ereigneten. Im Bild deutlich zu erkennen sind die beiden morphologischen Kanäle, der Glorgraben links im Bild und der Stallelegraben rechts im Bild.*

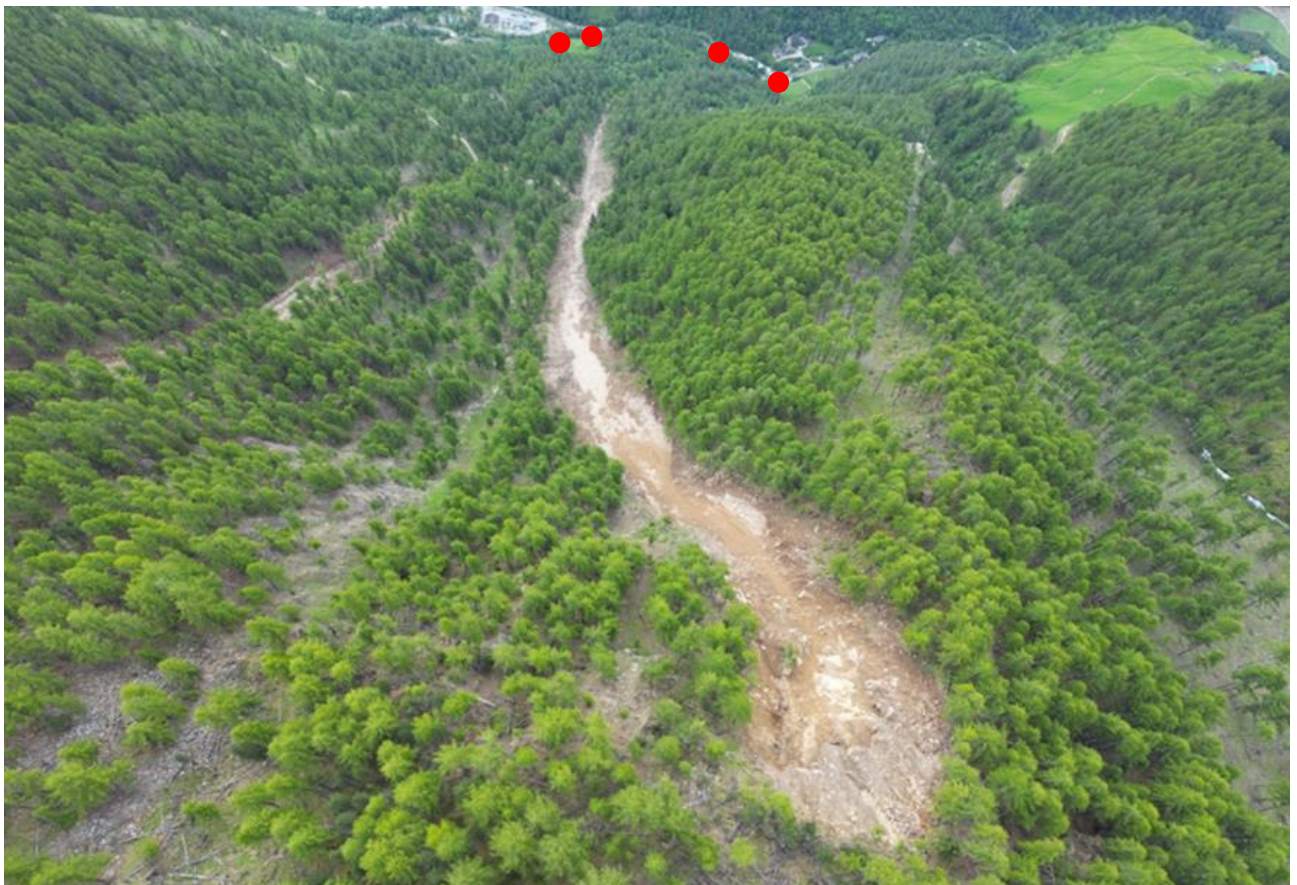
*Abb. 5.10: Blick aus der Luft auf den Glorgraben: Anbruchnische, Sturzbahn und Stillstandspunkte der Sturzblöcke (rote Punkte).*

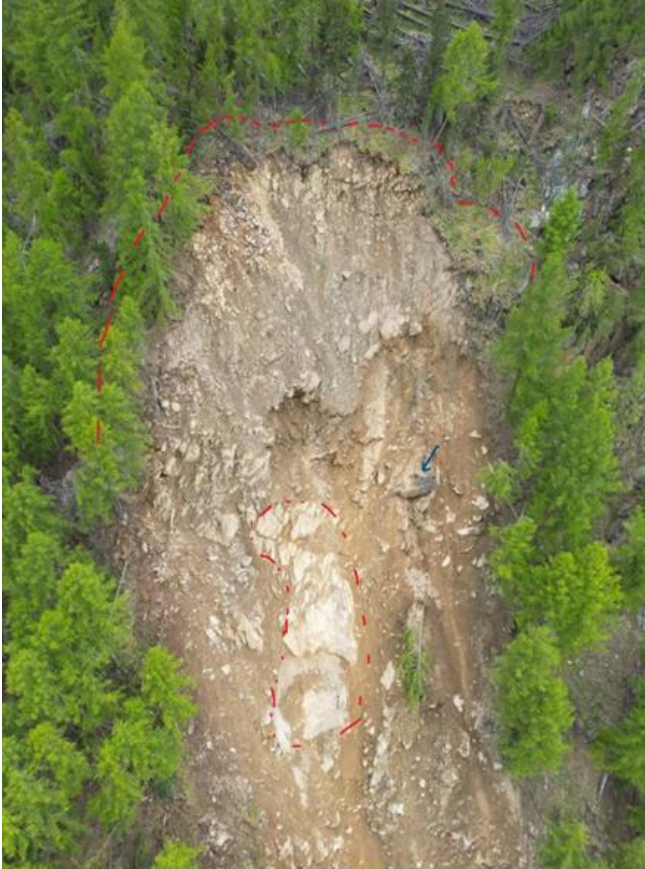
*Abb. 5.11: Anbruchnisse des Glograbens mit freigelegter ENE-WSW verlaufender Großkluft in Bildmitte (linkes Bild) und Anbruchnisse des Stallelegrabens im stark zerlegten Felsverband (rechtes Bild).*

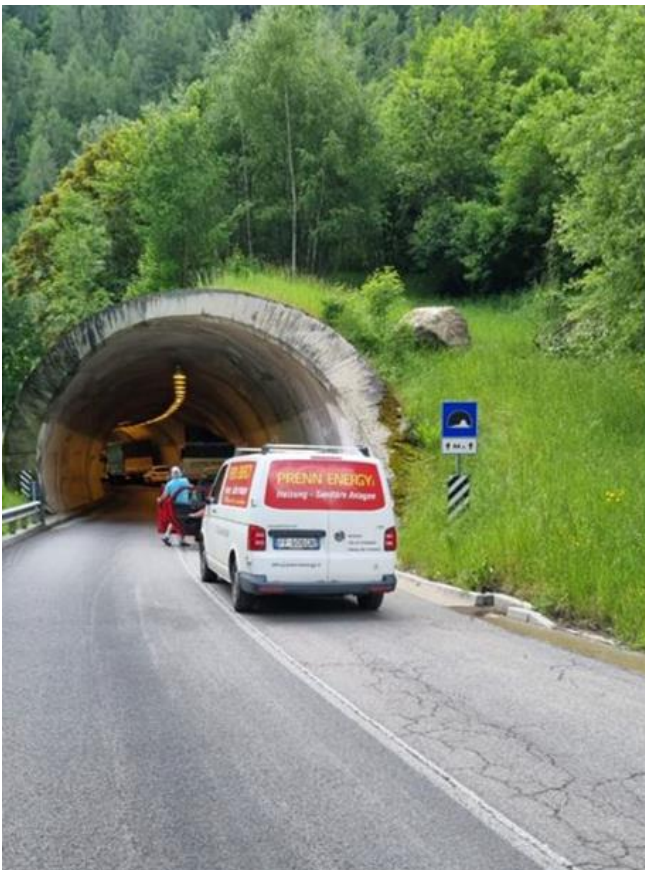
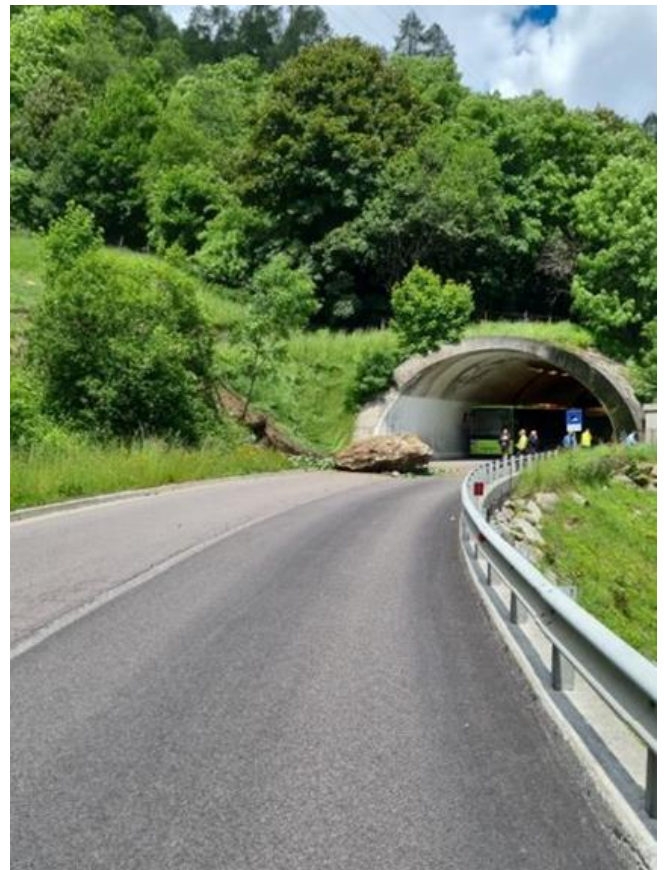
*Abb. 5.12: Sturzblöcke des Ereignisses vom 5. Juni 2024, die bis auf die LS. 3 gestürzt sind.*

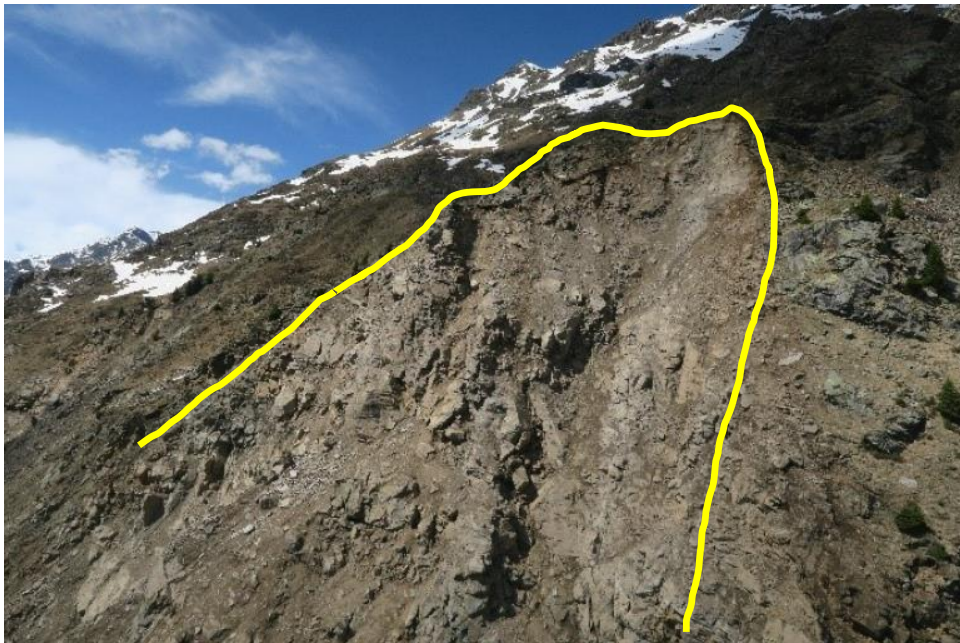
Der Hangbereich, aus dem sich die Felsstürze ereigneten, ist Teil einer tiefgründigen Massenbewegung, welche aufgrund der Schneeschmelze im Frühjahr 2024 eine Beschleunigung der Kriechbewegung im Bereich der Abbrüche erfahren hat. Die Analyse von Satellitendaten im Zeitraum 2018-2023 hat gezeigt, dass dieser Hangbereich durch starke Setzungen im oberen Bereich, sowie Hebungen im unteren Bereich gekennzeichnet ist, was typisch für tiefgründige Massenbewegungen ist. Bereits historisch war der Hang durch mehrere Aktivitätsphasen gekennzeichnet, die sich auch rezent weiter fortsetzen, wie die Analyse von Satellitendaten gezeigt hat. Aus dem Hang talseitig der Wetterspitze kam es nach der letzten Eiszeit zu einem Bergsturz mit einem geschätzten Volumen von 100-120 Mio. m<sup>3</sup>, der den heutigen „Magdalena - Hügel“ bildet. In der Folge wurde bergseitig der Bergsturzmasse ein See aufgestaut, von dem heute noch Sedimente zeugen. Die Abbruchzone der Felsstürze erstreckt sich entlang des tektonischen Kontakts zwischen der Ötztal-Decke im Hangenden und der Schneeberg-Einheit im Liegenden, welcher eine bedeutende Schwächezone darstellt.

Abb. 5.16: Abbruchnische (gelb umrandet) der Felsstürze von Anfang Mai 2024.

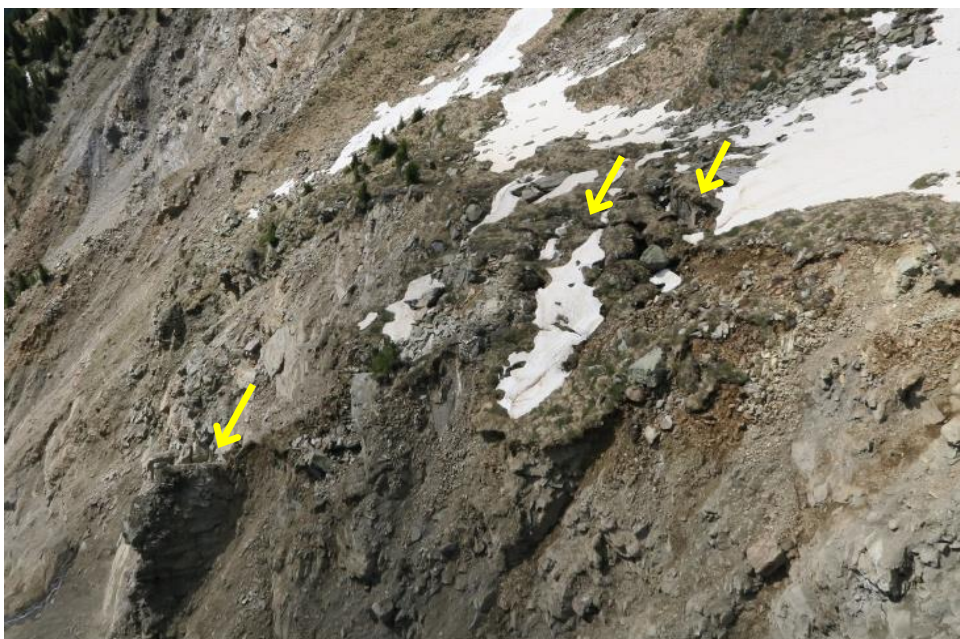
Abb. 5.17: Offene Zugrisse (gelbe Pfeile) bergseitig der Abbruchnische und stark aufgelockertes Felsvolumen im Stirnbereich, aus dem sich Anfang Mai 2024 kontinuierlich Felspartien lösten.

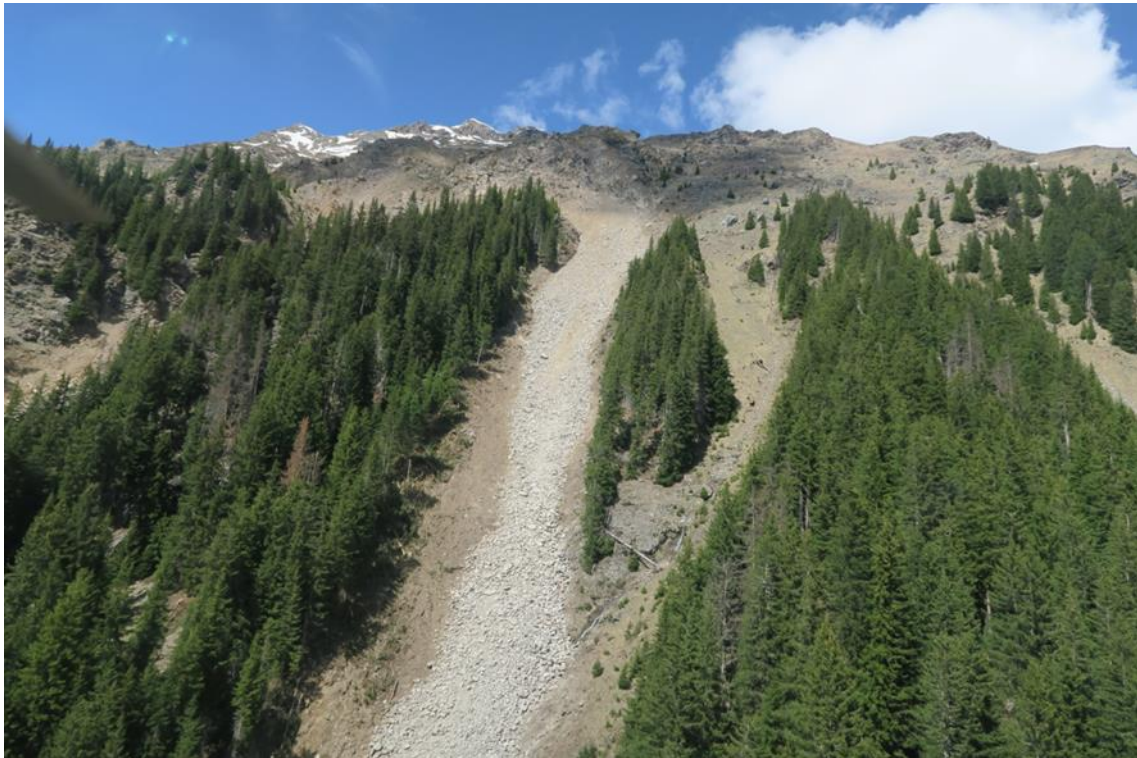
*Abb. 5.18: Sturzkanäle, die im Zuge der kontinuierlichen Abbrüche mit Sturzschantt- und Murschuttmaterial aufgefüllt wurden.*

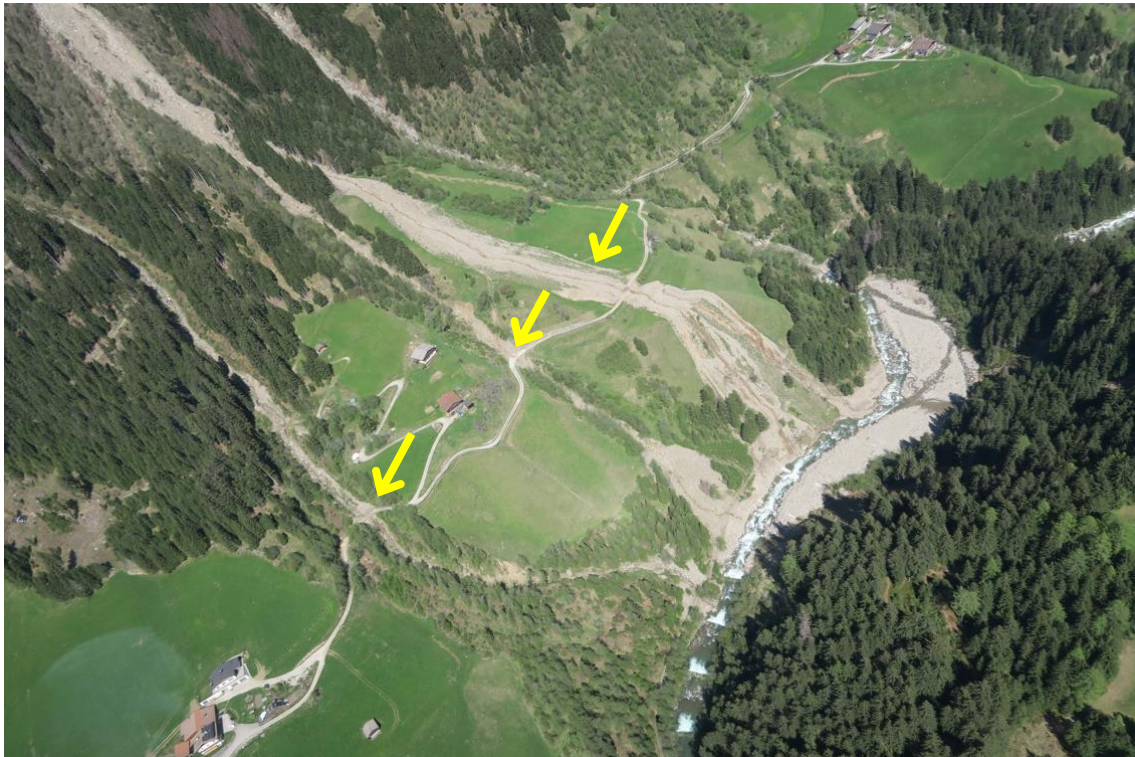
*Abb. 5.19: Ablagerungsbereich der Felsstürze mit dem Weiler Geraine orographisch links des Mareiterbachs. Die großen Mengen an Sturzschutt in den morphologischen Kanälen und die hohe Wassersättigung infolge der Niederschläge führte zu sekundären Murgängen (gelbe Pfeile).*
