Autonome Provinz Bozen  
Provincia autonoma di Bolzano  
Provincia autonoma de Bulsan  
SÜDTIROL · ALTO ADIGE

# NATURGEFAHREN REPORT 2024

Abschlussbericht der  
Ereignisdokumentation

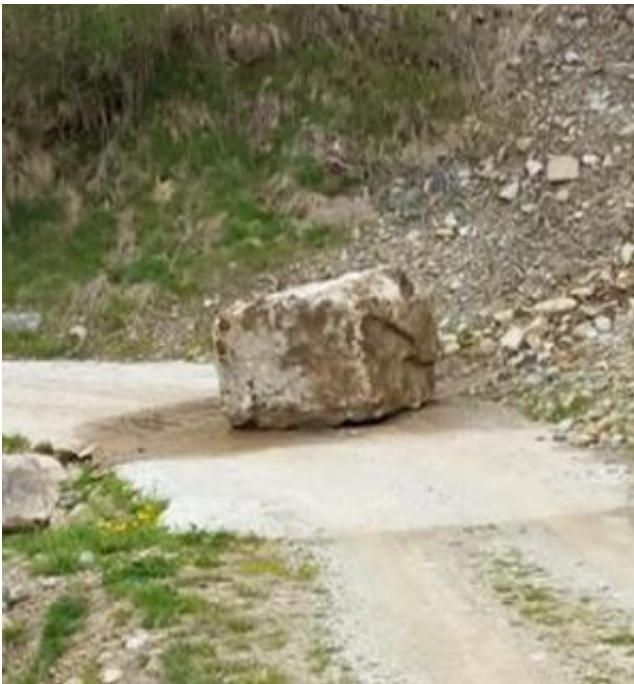
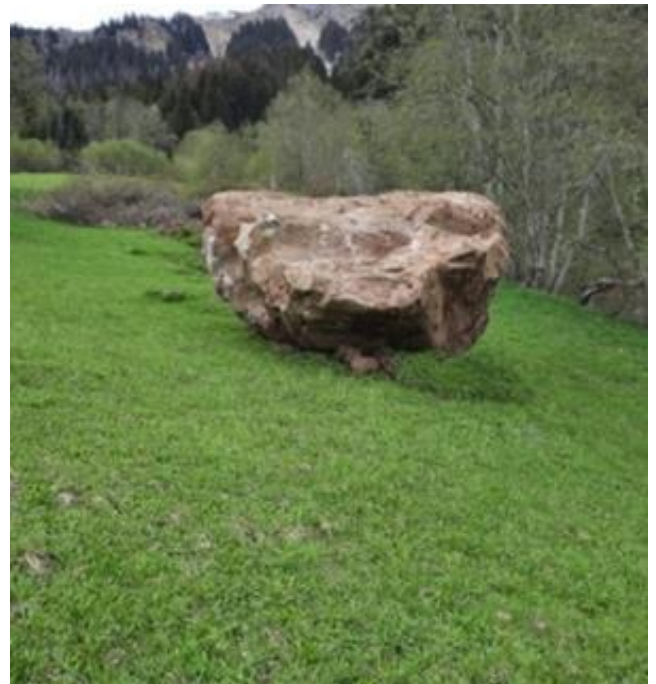
**Abb. 5.21:** Sturzblock, der die Forststraße erreichte (links im Bild) und Sturzblock, der zunächst auf der Wiese stehen blieb (zum Zeitpunkt der Aufnahme) und anschließend bis in den Mareiterbach gerollt ist.

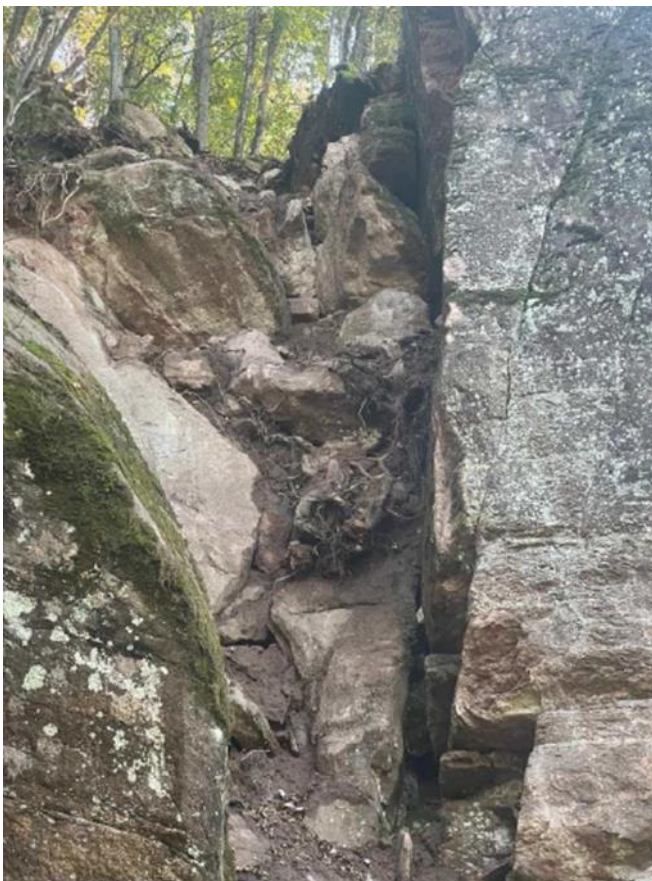
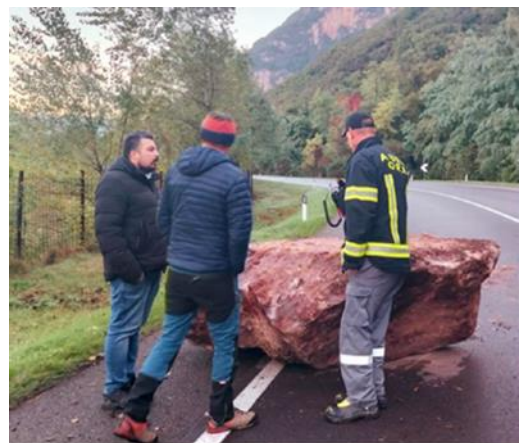
In den frühen Morgenstunden des 10. Oktober 2024 ereignete sich auf der Brennerstaatsstraße (SS. 12) bei km 421+400 nördlich von Auer ein Blockschlag. Die Abbruchzone umfasste die zerklüfteten Felsbereiche im oberen Bereich des nach Westen exponierten Hanges. Diese bestehen aus vulkanischen Gesteinen, den sog. Ignimbriten der Auer-Formation, die im Zeitalter des Perm vor ca. 280 Millionen Jahren abgelagert wurden. Bei dem Abbruch wurde eine Felsnase mit einem Volumen von ca. 550 m<sup>3</sup> freigelegt, die sich in einem prekären Gleichgewicht befand. Der Großteil der abgestürzten Felsmassen blieb in den ausgedehnten Waldflächen talseitig der Abbruchbereiche liegen, einzelne größere Blöcke erreichten jedoch auch die SS. 12. Ein Block von etwa 18 m<sup>3</sup> blieb in der Rinne am bergseitigen Straßenrand liegen, ein weiterer von etwa 8 m<sup>3</sup> schlug auf dem Asphalt auf und stürzte gegen einen am Straßenrand geparkten Sattelschlepper. Da sich die Abbrüche in den frühen Morgenstunden ereigneten mit vergleichsweise wenig Verkehr auf der SS. 12, wurden keine Personen verletzt.

Abb. 5.22: Detailfoto der Abbruchnische (links im Bild) und abgelagerte Sturzblöcke (rechts im Bild).

Da von der Felsnase jedoch weiterhin die Gefahr für Abbrüche und dadurch ein Risiko für die darunterliegende SS. 12 bestand, war es notwendig, die Felsnase kontrolliert abzusprengen. Am Samstag, den 16. November 2024 zwischen 10:00 und 14:00 Uhr wurde die Sprengung der Felsnase durch den Sprengmeister und unter der Leitung der Landesabteilung Straßendienst und dem Landesamt für Geologie und Baustoffprüfung durchgeführt. Im Vorfeld der Sprengung wurden umfassende Sicherheitsmaßnahmen getroffen, da Steinsplitter mit hoher Geschwindigkeit bis zu 300 m weit geschleudert werden können. Für die Sprengung wurden rund 150 kg Dynamit in eigens dafür angefertigten Bohrlöchern geladen, um so das fachmännische Absprengen der Felsnase zu garantieren. Die Sprengung verlief planmäßig und nach erfolgter Säuberung der SS. 12 konnte diese um 14:00 Uhr desselben Tages wieder für den Verkehr freigegeben werden.

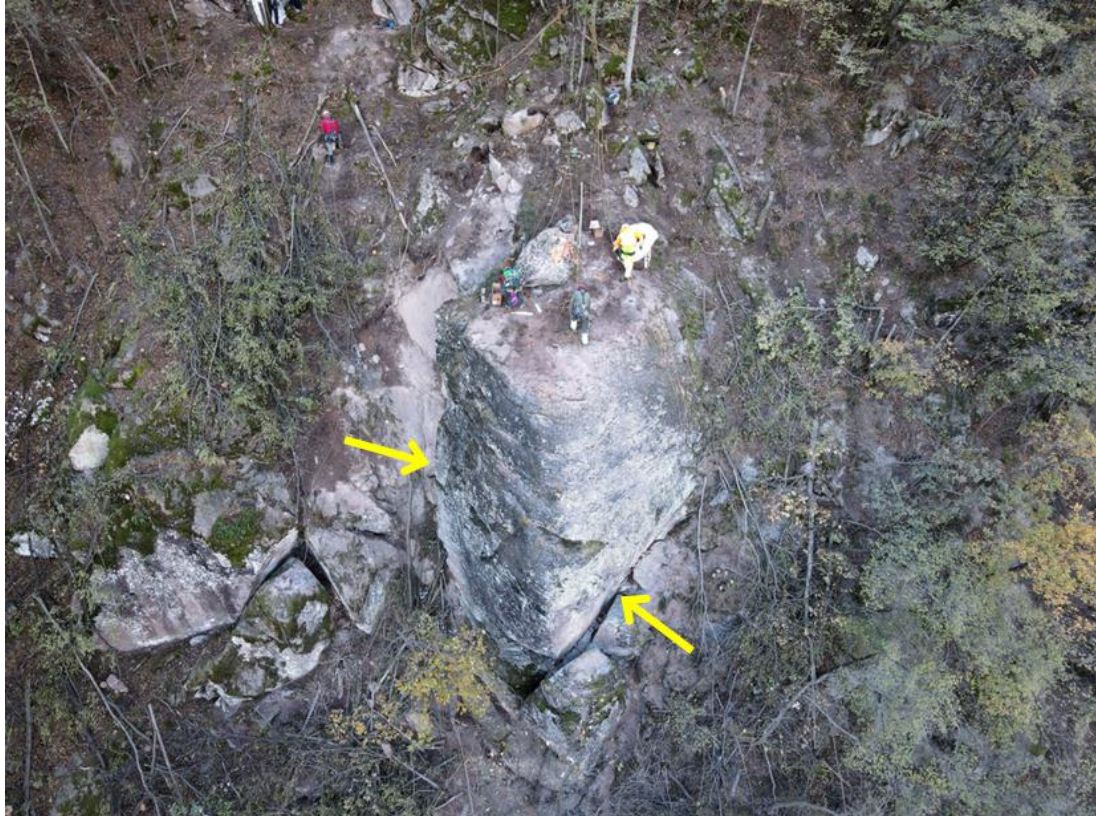
*Abb. 5.23: Luftaufnahme der freigelegten Felsnase mit einem Volumen von ca. 550 m<sup>3</sup>. Gut zu erkennen im unteren Bildbereich die subvertikalen, offenen Klüfte (gelbe Pfeile) der vulkanischen Gesteine.*

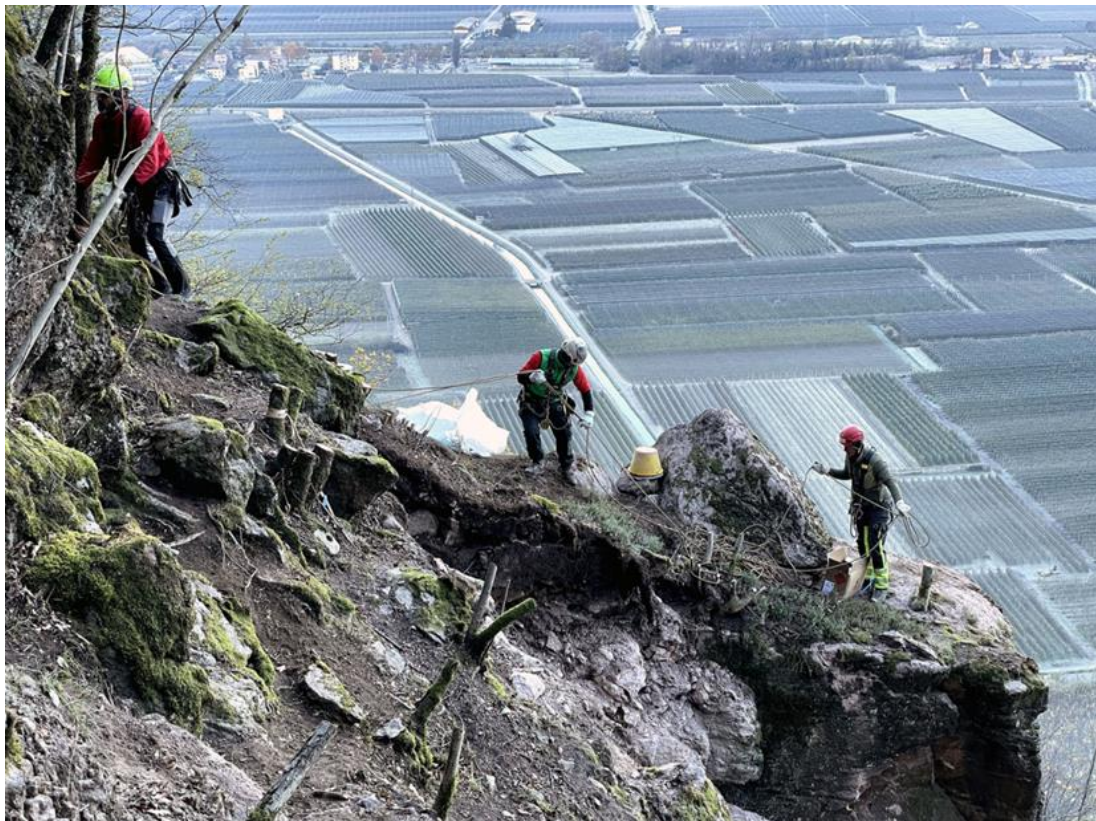
*Abb. 5.24: Vorbereitung der Sprengung: Die Sprengsätze werden vom Sprengmeister und seinen Mitarbeitern fachmännisch deponiert, im Vorfeld der Sprengung wurden Bäume gerodet, um den Zugang zur Felsnase zu erleichtern.*

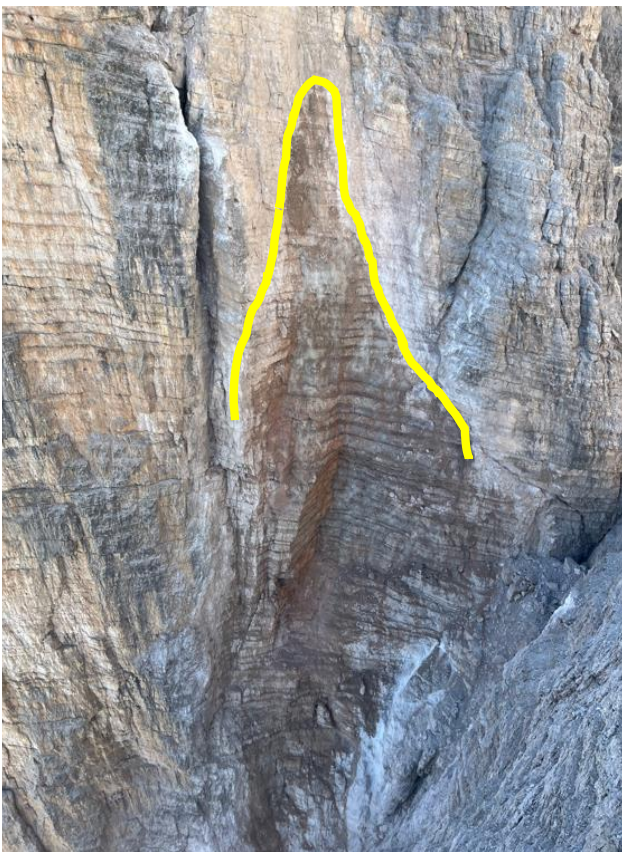
Am 29. Juli 2024 gegen 20:00 Uhr stürzte ein fast 100 m hoher und etwa 20.000 m<sup>3</sup> großer Felspfeiler unterhalb des Zwölferkofels in den Sextner Dolomiten ein. Die Abbruchzone umfasste eine Erosionsrinne am Fuße des Zwölferkofels in einer Höhe von ca. 2600 m ü.d.M. Die Abbruchnische ist nach NW exponiert und liegt weitgehend im Schatten. Bei der Hubschrauberbefliegung konnte entlang der subvertikalen Abbruchkante, die sich in einer Tiefe von fast 5 m von der ursprünglichen Felswand ausgebildet hat, eine beträchtliche Menge an Eis beobachtet werden. Somit kann das Phänomen mit dem Auftauen des Permafrosts während der Sommermonate und den für diese Gebirgslagen überdurchschnittlich warmen Temperaturen in Verbindung gebracht werden.

*Abb. 5.25: Links im Bild die Anbruchnische (gelb umrandet), die sich durch die dunklere Farbe von dem umgebenden Fels abhebt; Rechts im Bild die Erosionsrinne unterhalb des Zwölferkofels und durch den Felssturz aufgeschütteter Schuttkegel im Auslaufbereich der Rinne, der den Steig Nr. 101-103 unter sich begraben hat.*

Durch den Felssturz hat sich im Auslauf der Erosionsrinne ein Schuttkegel abgelagert, wobei der darunterliegende Steig Nr. 101-103, der die Zsigmondy Hütte mit der Carducci Hütte verbindet, verschüttet wurde. Der Felssturz konnte in Echtzeit durch eine Video-Aufnahme gefilmt werden, welche dem Amt für Geologie und Baustoffprüfung zur Verfügung gestellt wurde. Da der Steig Nr. 101-103 in dem betroffenen Abschnitt durch den Felssturz komplett verschüttet wurde, war es notwendig eine neue Trasse zu finden. Im Zuge der Hubschrauberbefliegung von Seiten des Amtes für Geologie und Baustoffprüfung konnte auf der gegenüberliegenden Talseite eine neue Trasse für den Steig Nr. 101-103 ausfindig gemacht werden.

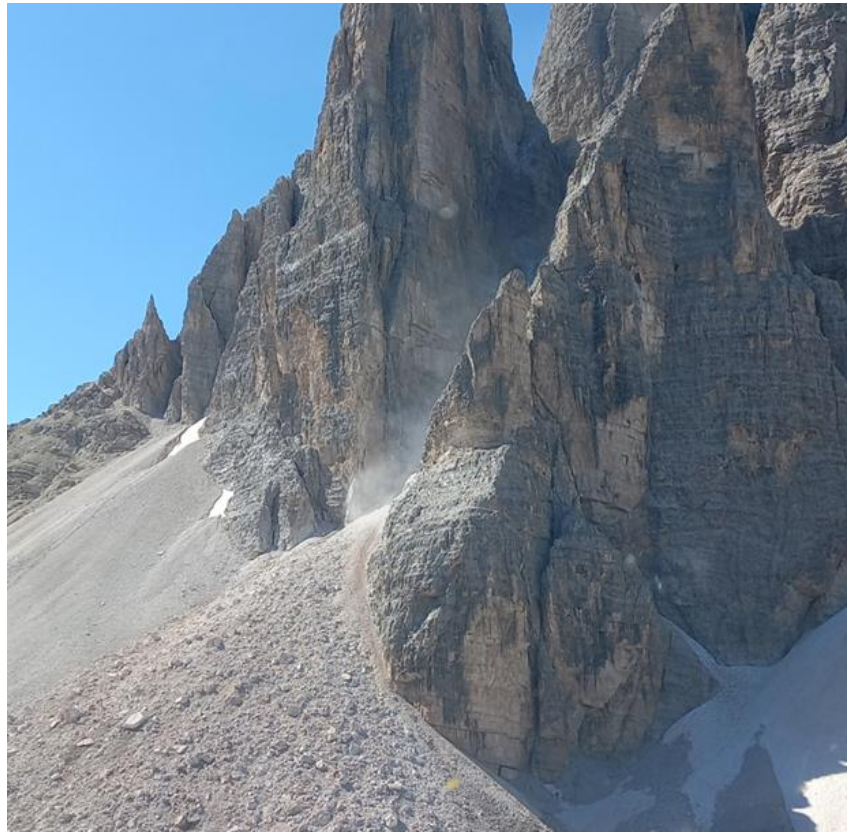
*Abb. 5.26: Aufgeschütteter Schuttkegel im Auslaufbereich der Rinne und durch den Felssturz aufgewirbelte Staubwolke.*

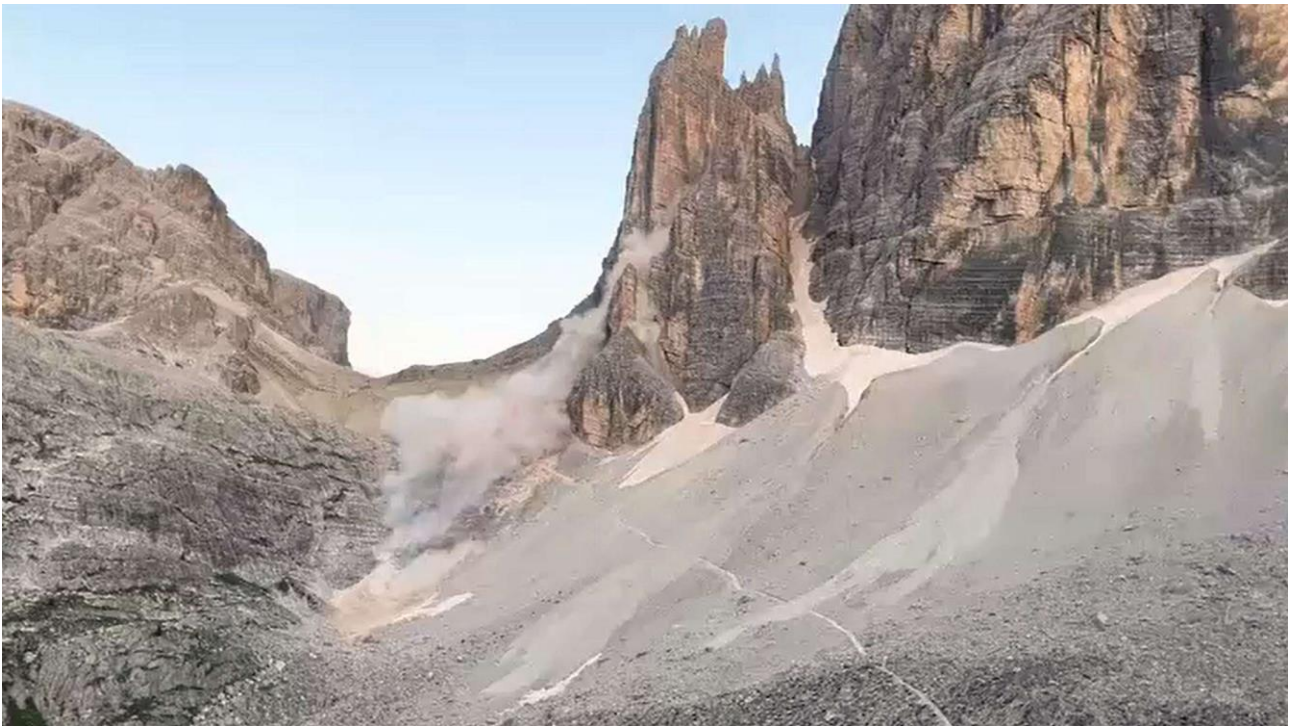
*Abb. 5.27: Standbild des Felssturzes, entnommen aus dem Video.*

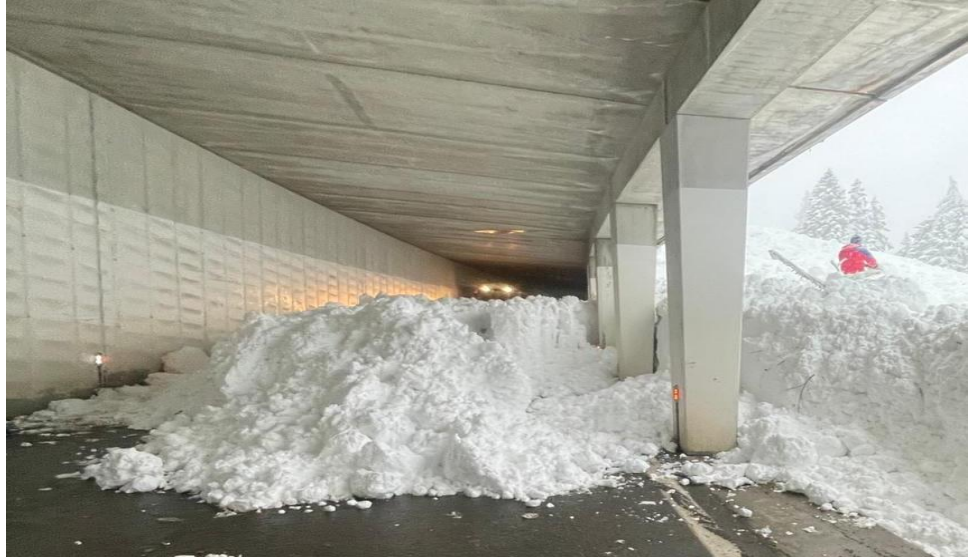
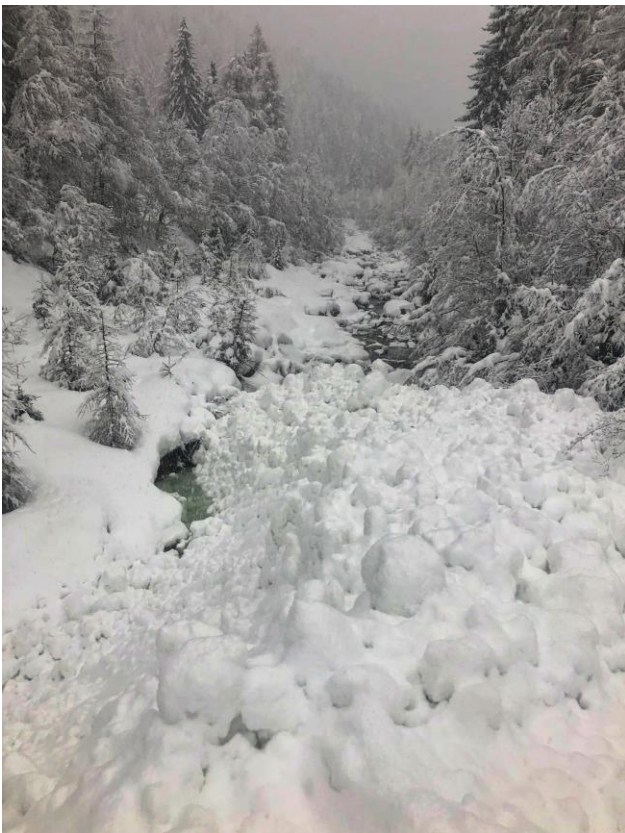
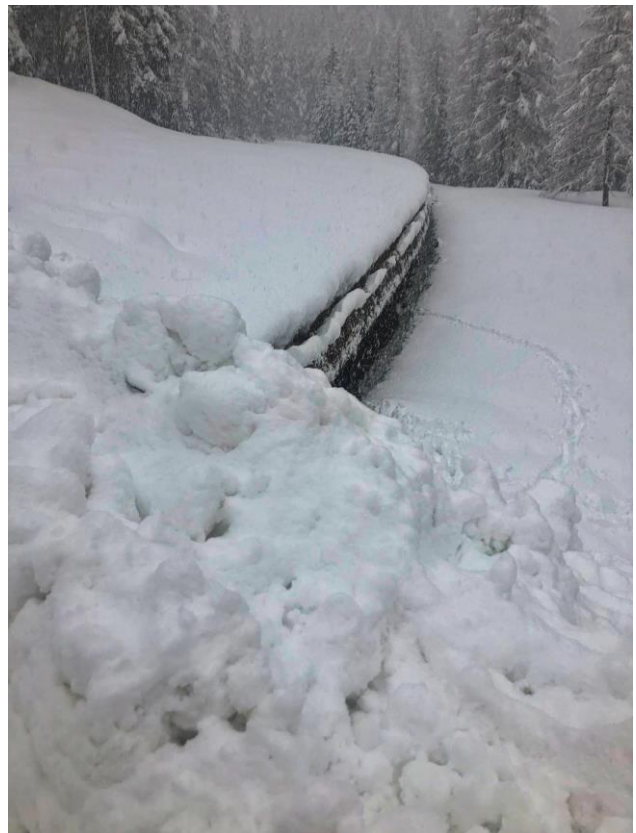
*Abb 6.1: Fließlawine Schneelahn, Martell*

Die Fließlawine (Schneelahn) ereignete sich am Nachmittag des 10. März auf der Straße nach Hintermartell, zwischen dem Hotel Waldheim und dem Biathlonzentrum. Die Lawine erfasste eine Galerie und blockierte die Landesstraße, wodurch eine erhebliche Anzahl an Einsatzkräften für die Räumung und die Suche nach möglichen Verschütteten aufgebracht wurden. Glücklicherweise kam niemand zu Schaden.

Der Anriss erfolgte auf einer Höhe von ca. 2.600 m und der Auslaufbereich lag bei etwa 1.560 m. Das abgelagerte Material bestand aus Schnee, vermischt mit Geröll, Ästen und Baumstämmen. Es wurde eine Ablagerung mit einer Länge von 120 m, einer Breite von 40 m und einer Höhe von etwa 7 m festgestellt.

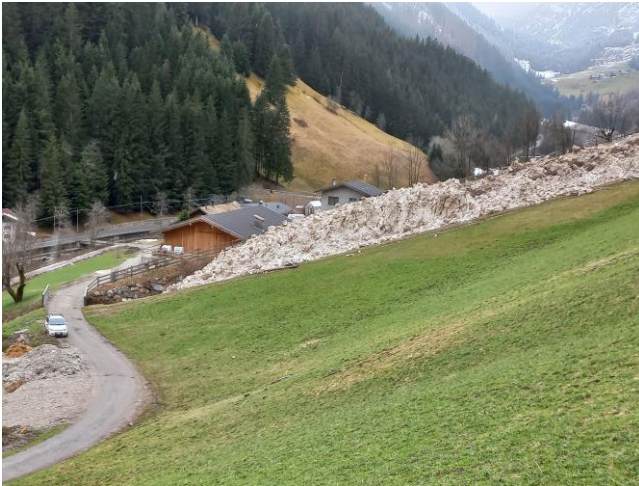
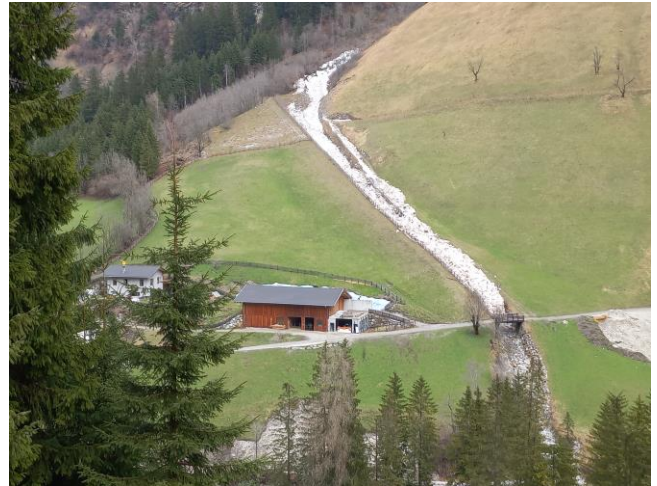
*Abb. 6.2: Fließlawine Teisselgraben, Brenner*

Der Anriss erfolgte in einer Höhe von ca. 2200 bis 2400 m, der Auslaufbereich lag bei etwa 1235 m, rund 6 Meter vom Brückenbauwerk der Zufahrtsstraße zum Waltenhof entfernt. Es wurde eine Ablagerung mit einer Länge von ca. 70 m und einer Breite von etwa 8 m festgestellt.

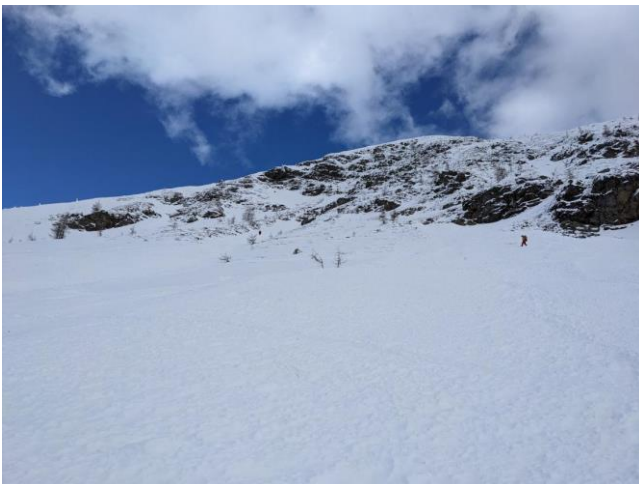
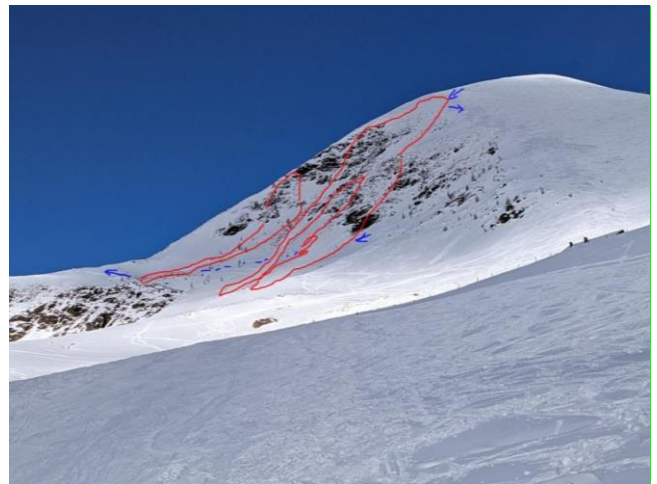
*Abb. 6.3: Fließlawine Gitschberg, Mühlbach*

Der Anriss erfolgte auf einer Höhe von ca. 2415 m, die Lawine stoppte bei etwa 2145 m. Das Schneeablagerung hatte eine Länge von ca. 90 m, eine Breite von 80 m und eine Höhe von 3 m und kam etwa 130 m vor der Skipiste zum Stillstand.

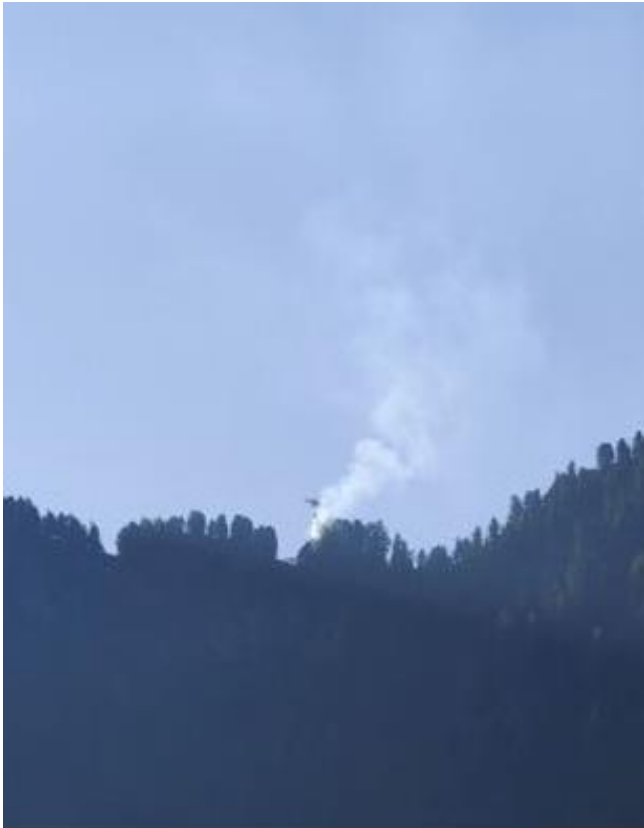
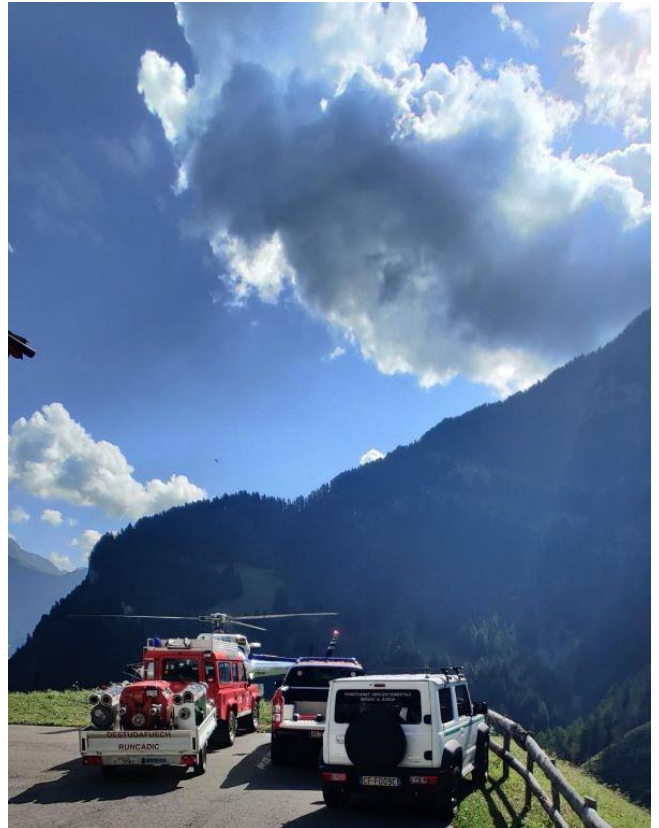
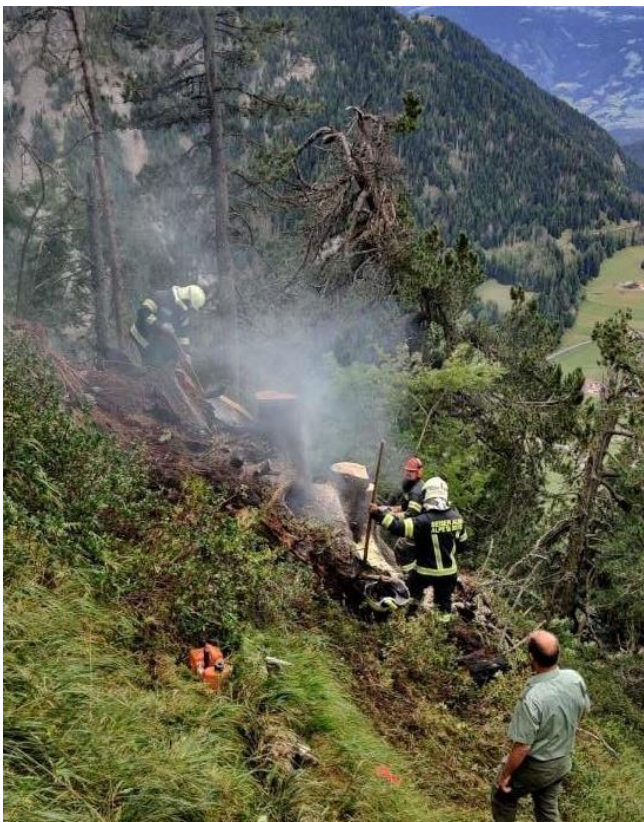
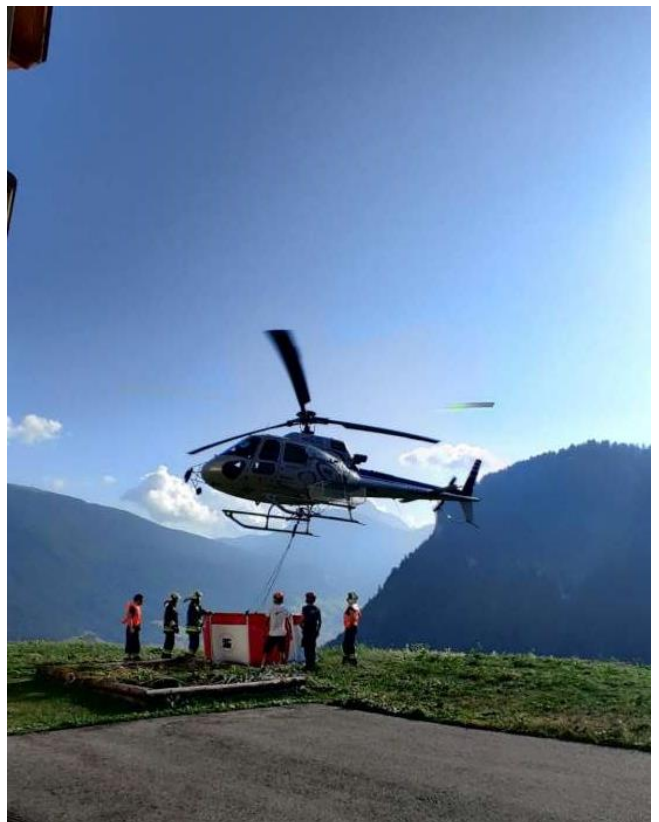
*Abb 7.7: Culac/Seiser Alm Kastelruth – (Forststation Kastelruth)*

Die Ursache dieses Feuers war ein Blitz, der zwei Zirbenstubben getroffen hat.

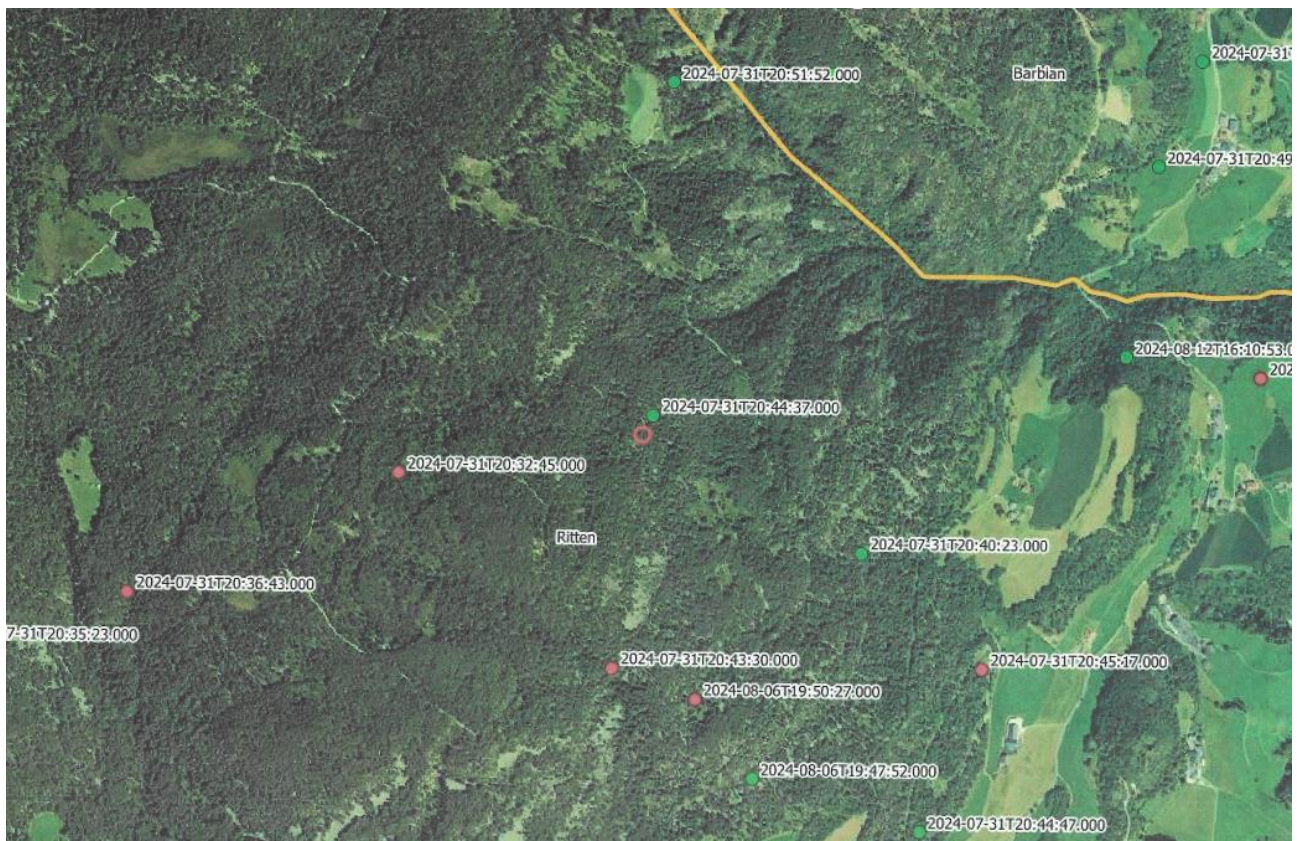
Ein weiteres kurioses Ereignis, das im Laufe des Sommers – am 12. August 2024 – glücklicherweise keine großen Folgen hatte, war ebenfalls auf einen Blitz zurückzuführen, der eine Fichte getroffen hatte. Das Ereignis ist besonders, weil Rauch und Feuer erst zwölf Tage nach dem Blitzschlag, der am Abend des 31.07.2024 während eines Gewitters stattfand, sichtbar wurden.

Die durch den Blitz verursachte elektrische Entladung setzte eine Energiemenge frei, die in den Boden eindrang, die Humusschicht und das zwischen den Felsen angesammelte Laub verbrannte und mehrere Tage lang glühte. Erst dank der Wetterbedingungen – Wärme und möglicherweise leichte Brise – trat das Feuer zwölf Tage später zutage.

*Abb 7.10: Blitzkarte des Wetterdienstes der Autonomen Provinz Bozen*
