NATURGEFAHREN REPORT 2023

**Abschlussbericht der
Ereignisdokumentation**

Autonome Provinz Bozen

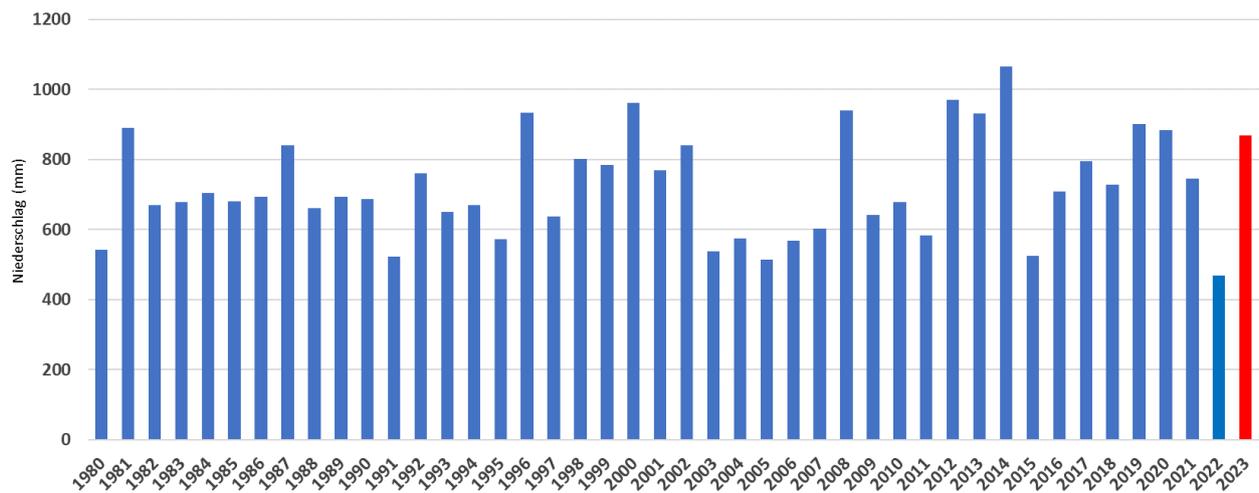
Grafik 2.3: Niederschläge an der Wetterstation Bozen (1980 – 2023)

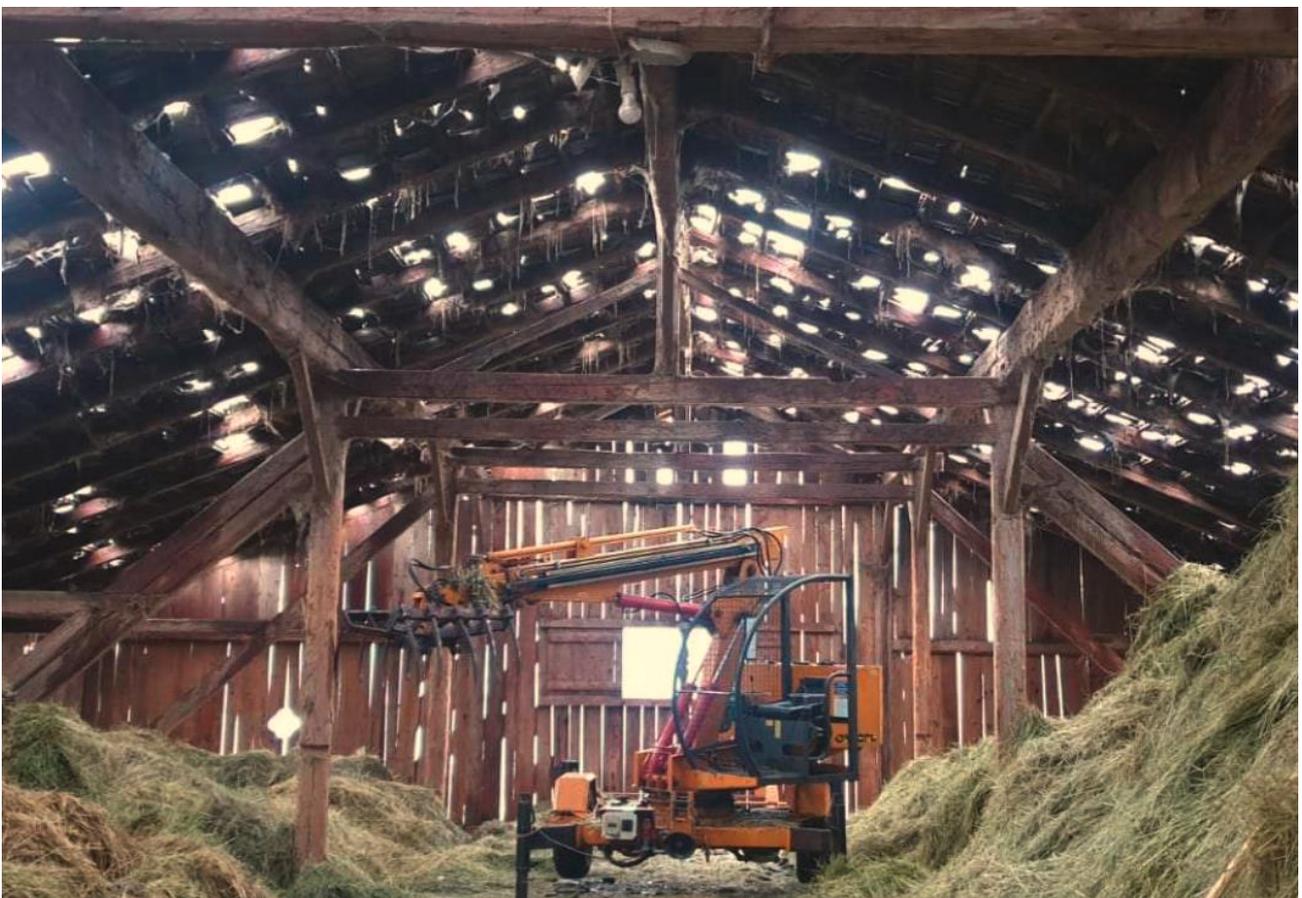
Abb 2.4: Stabl nach Hagelschlag in Tils bei Brixen. © Christian Tschöll, Feichterhof Gereuth/Tils

Das Hagelgewitter zog vom Sarntal ausgehend (insbesondere vom Hagel betroffen waren Nordheim und Astfeld) langsam ins Eisacktal (Feldthurns, Raum Brixen). Laut Analyse der zahlreichen Fotos aus den Sozialen Medien betrug die durchschnittliche Hagelgröße in diesem Gebiet meist 3-5 cm, einzelne Körner hatten einen Durchmesser von bis zu 9 cm. Für ein inneralpines Gebiet wie Südtirol ist dies ein außerordentliches Ereignis. Die Folge waren Schäden im Obstbau, an Autos und zum Teil auch an Gebäuden (siehe Abbildung 2.4). Zudem wurden an der Wetterstation Brixen Vahrn rund 60 mm Niederschlag innerhalb nur einer Stunde gemessen, das ist neuer Stationsrekord. Südtirolweit wurden über 4500 Blitze registriert, einer der blitzreichsten Tage der letzten Jahre. Am darauffolgenden Tag (Vormittag und am späten Abend des 12. Juli) entstanden weitere teils starke Gewitter, die aber nicht mehr zu so großen Problemen führten.

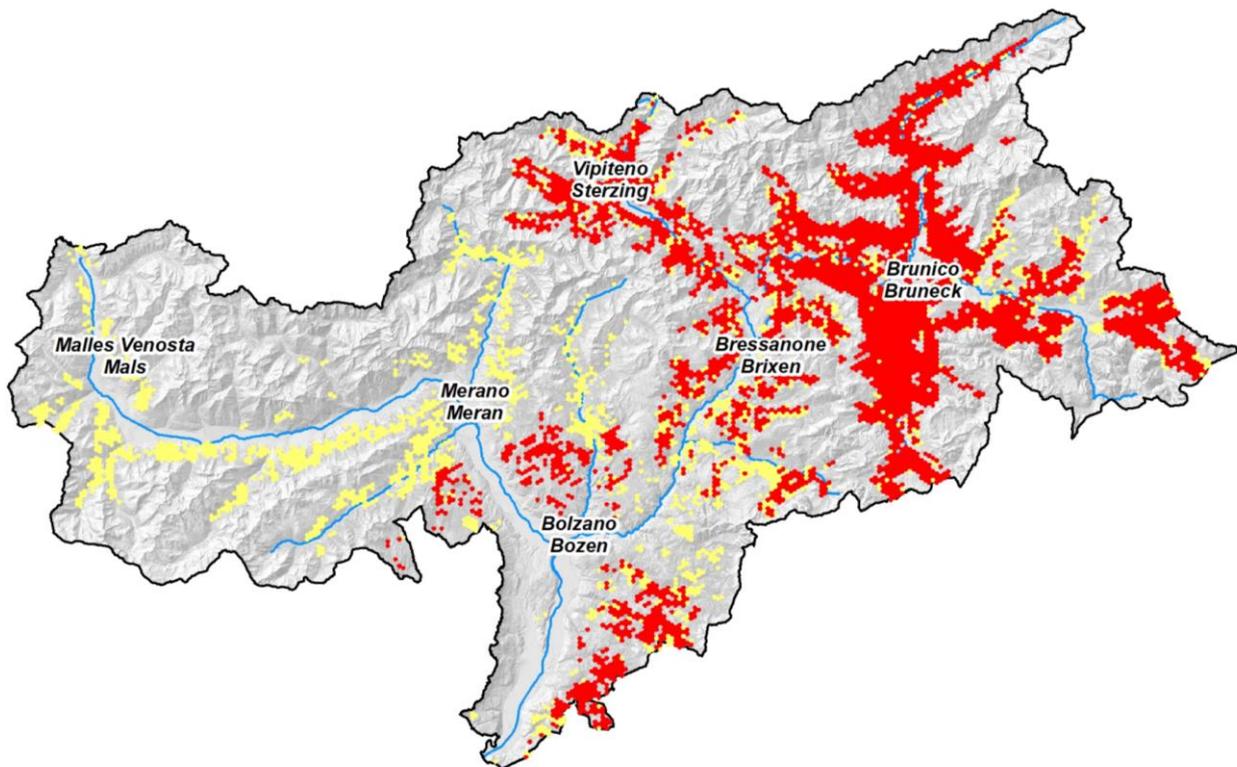
Abb 2.9: Geografische Verteilung der von Borkenkäfern betroffenen Gebiete; 2022 (Gelb) – 2023 (Rot)

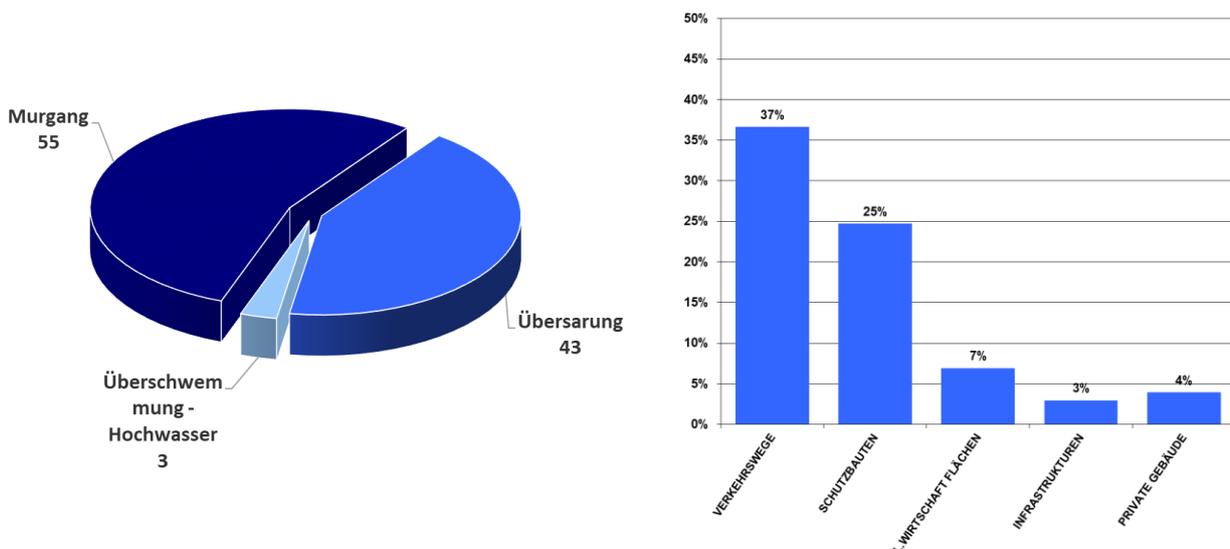
Grafiken 4.3 und 4.4: Klassifizierung der hydraulischen Ereignisse und der Schäden

Die häufigsten Ereignisse waren auch 2023 die Murgänge; die Zahl der Wildbachüberschwemmungen war fünfzehnmal so hoch wie die Zahl der Talflussüberschwemmungen (Grafik 4.3). Die meisten Schäden betrafen die Verkehrswege, gefolgt von den Schutzbauten und den Landwirtschaftsflächen (Grafik 4.4).

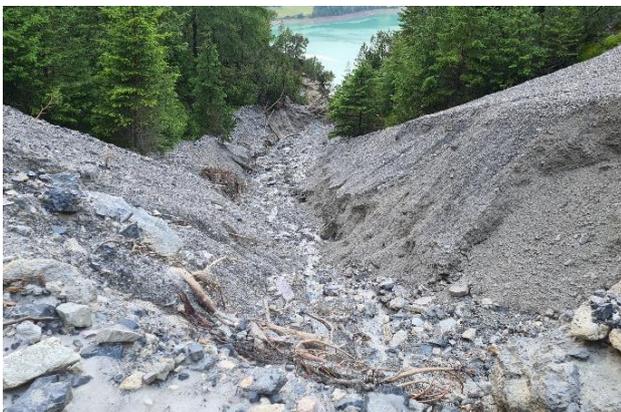
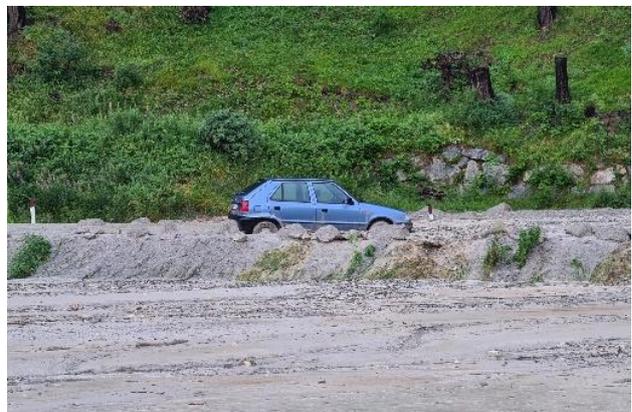
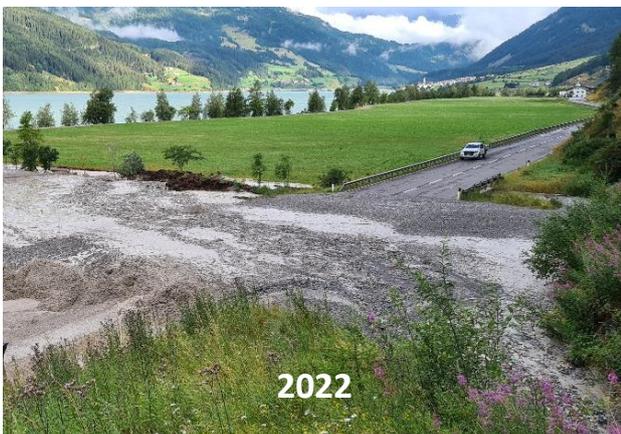
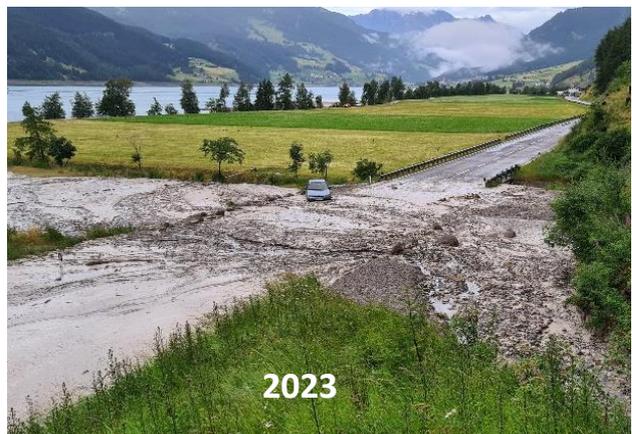
Nachdem es am 12.07.2023 im Laufe des Tages bereits zu mehreren Niederschlagsereignissen im Obervinschgau mit in Summe etwa 20mm Niederschlag gekommen war (siehe Wetterstationen St. Valentin und Grub in Langtaufers), ist gegen 22:00 Uhr eine Wetterfront mit Gewittern durchgezogen. In St. Valentin und in Grub in Langtaufers wurden in den 2h, die der Starkregen gedauert hat, rund 25mm bis 30mm Niederschlag gemessen. Nach Aussagen der Freiwilligen Feuerwehr Graun hat es am Endkopf (im Einzugsgebiet des Rauchtales) auch Hagelniederschlag gegeben. Dies führte zu einem oder mehreren Murschüben im Rauchtal. Das Rückhaltebecken bergseits der Staatsstraße (SS40) „Reschenpass“ wurde vollständig mit Murmaterial gefüllt. Ein kleinerer Teil trat über den Auslauf des Beckens über (auch aufgrund einer Verkläuserung durch grobes Material und Holz) und vermurte die Staatsstraße und die darunterliegenden Felder). Ein gerade vorbeikommender PKW wurde dabei von dem Murgang erfasst (oder das Fahrzeug ist in den Murgang hineingefahren) und blieb im Murmaterial stecken. Die 2 Personen, die sich im Auto befanden, blieben unverletzt und wurden von der Feuerwehr aus dem Wagen befreit. Das Fahrzeug selbst wurde erst am Vormittag des 13.07.2023 im Zuge der Räumung der Staatsstraße geborgen. Die Staatsstraße war auf einer Länge von etwa 80m vermurrt, sämtlicher Verkehr über den Reschenpass gesperrt. Gegen 13:00 Uhr war die Räumung der Straße weitgehend beendet und konnte wieder für den Verkehr freigegeben werden. Im Abflussgraben in den Reschensee hat sich überwiegend feines Material abgelagert. Insgesamt wurden bei dem Ereignis schätzungsweise etwa 5.000m³-6.000m³ Material abgelagert. Das Projekt, das die Verlegung der SS40 vorsieht, wird notwendig sein, um die schwerwiegenden Probleme durch Steinschlag zu lösen und auch das Risiko im Zusammenhang mit dem Rauschentalergraben zu verringern.

Abb. 4.7: oben links, das typische Murgangimpluvium flussaufwärts der SS40, oben rechts das beteiligte Fahrzeug. Unten ein Vergleich der Ereignisse von 2022 und 2023

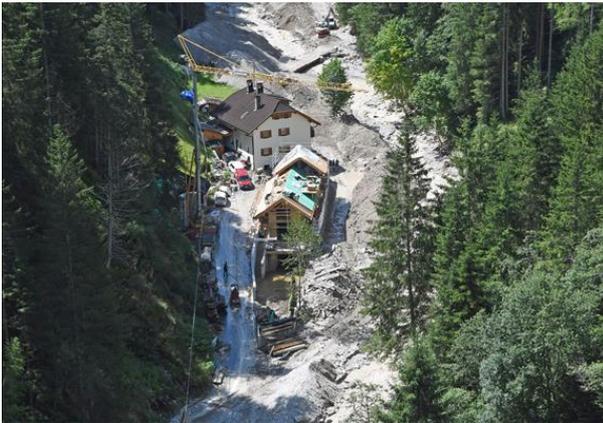
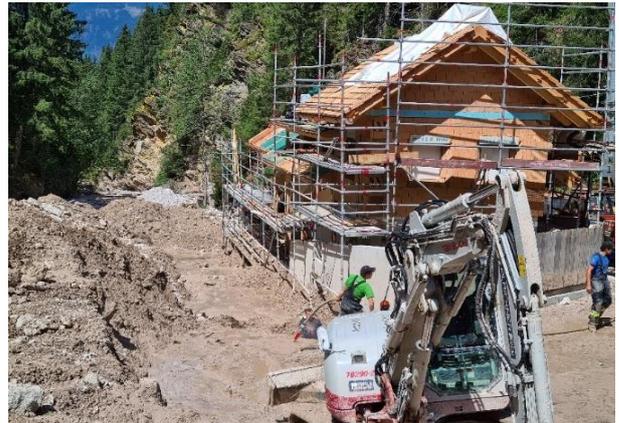
Abb. 4.8: Das Ereignis hat schwere Schäden an einer Baustelle zur Renovierung einer alten Mühle verursacht

Es kam in Folge zu Materialablagerungen, Erosionen und Schäden entlang des Abschnitts. Durch den Murgang entstanden entlang des Verlaufs Schäden an mehreren Gebäuden, dabei wurden auch Brücken mitgerissen und übermurt und Quer- und Längswerke teilweise beschädigt; an mehreren Stellen und im Rückhaltebecken gab es Materialablagerungen und einigen Stellen wurden übersaart.

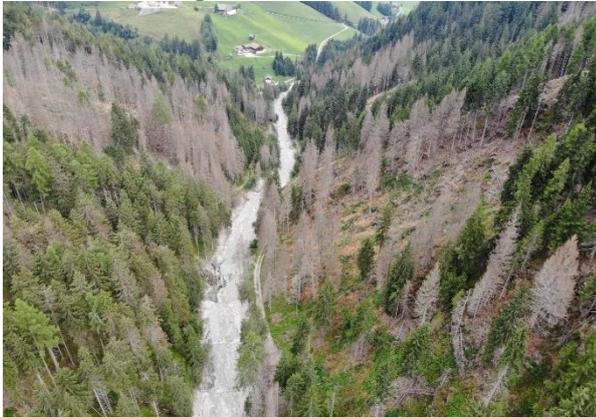
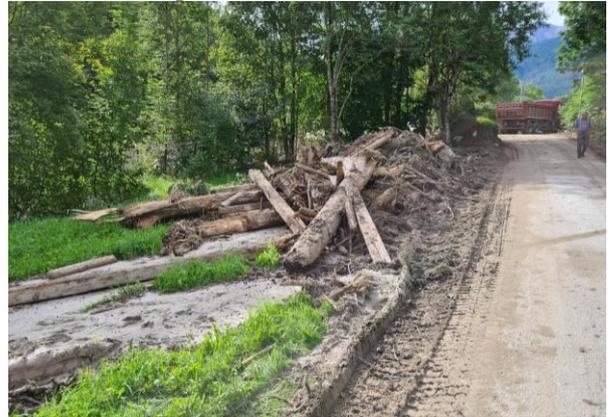
Abb. 4.9: Der Waldbestand im Einzugsgebiet des Furkelbachs hat in den letzten Jahren einen weit verbreiteten Befall durch den Buchdrucker (siehe Absatz 8) erlitten. In den kommenden Jahren ist ein Anstieg von Holzansammlungen im Flussbett wahrscheinlich, was zu Verstopfungen und Schäden an Brücken und Durchlässen führen könnte

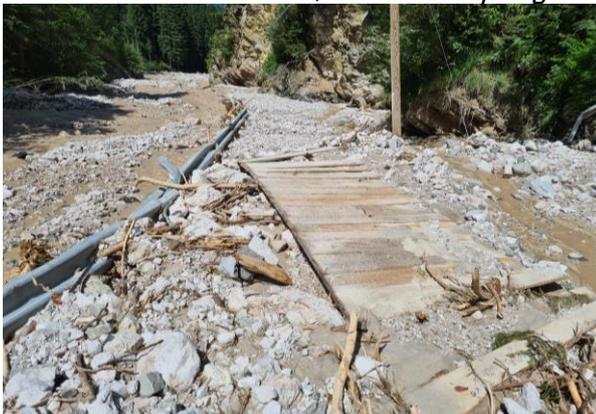
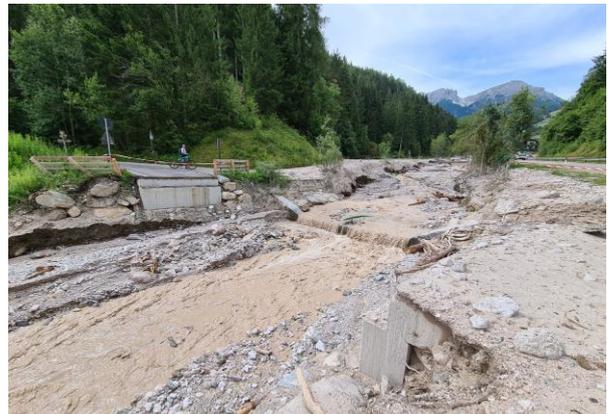
Abb 4.10: Die Brücken über den Furkelbach wurden beschädigt oder vollständig von Geröllmaterial zerstört

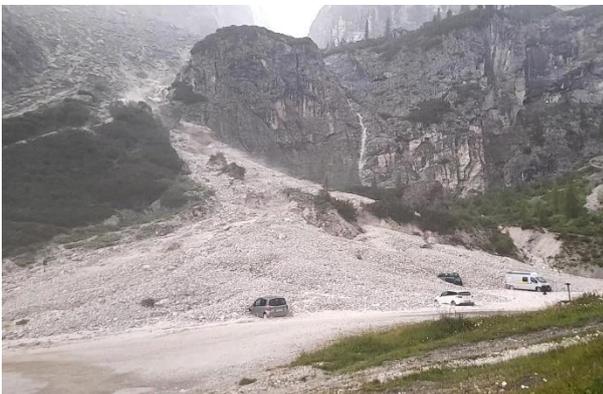
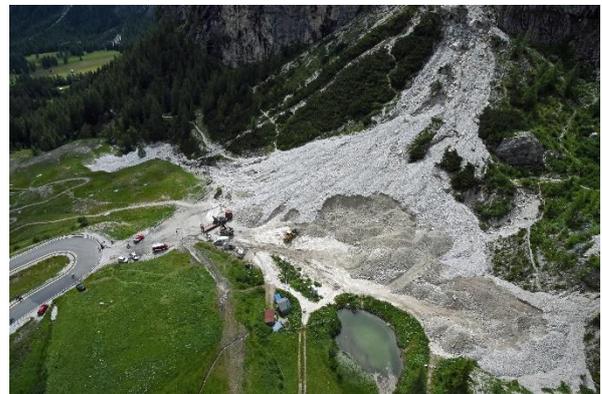
Abb 4.11: Der Zugangsparkplatz zur Klettersteigroute Tridentina wurde am Rand des Schwemmkegels am Talausgang der Val Setus angelegt. Das potenzielle Schadensausmaß variiert je nach Belegung des Parkplatzes, insbesondere wenn dort Wohnmobile oder Wohnwagen abgestellt sind

Am 29. Juli wurde infolge starker Niederschläge ein Murenabgang im Val Setus ausgelöst, der in der Nähe der Pisciadù Hütte in Richtung der Passstraße zum Grödnerjoch hinabführt. Der Murgang entstand im oberen Teil des Tals, wo eine große Menge Material in Bewegung geriet und ins Tal abwärts floss. Während des Transports hinterließ das Material deutliche Erosionsspuren und zerstörte den Pfad zur Hütte. Im unteren Talabschnitt, an einer teilweise bewaldeten Felsbalkonpartie, änderte sich die Dynamik des Prozesses teilweise, was zur Ablagerung von Material seitlich der Erosionsspur führte. Im Endabschnitt, in der Nähe eines Parkplatzes, kam es zu einer massiven Ablagerung des Materials, die den Parkplatz nahezu vollständig überdeckte; zahlreiche Autos wurden von den Ablagerungen verschüttet und stark beschädigt, jedoch ohne dass Personen zu Schaden kamen. Die Parkplätze in der Nähe von Fließgewässern stellen ein kritisches Element im Risikomanagement dar. Die Infrastruktur selbst hat keine hohe Schadensanfälligkeit; die Situation ändert sich jedoch mit der Anwesenheit von Autos und insbesondere von Wohnwagen und Wohnmobilen, die häufig auf Bergparkplätzen zu finden sind.

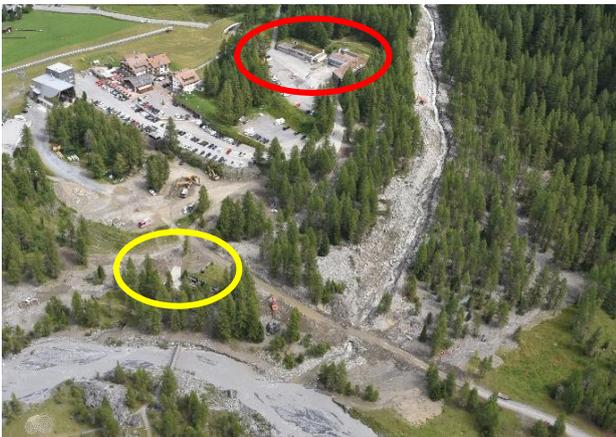
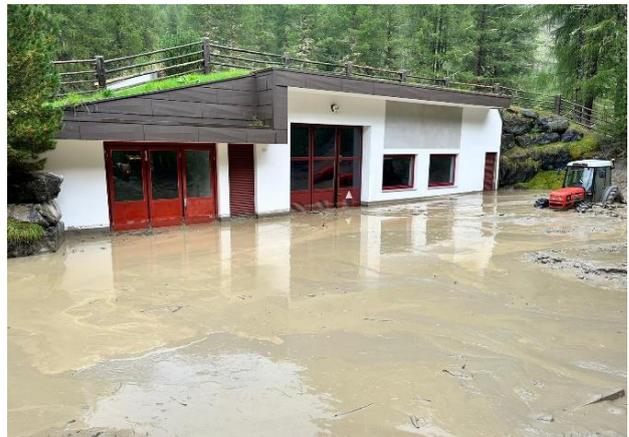
Abb. 4.12: Links der Schwemmkegel des Rosimbaches in der Nähe des Parkplatzes der Skianlagen von Suld: in Rot die Feuerwehrrhalle, in Gelb das Kraftwerk; rechts die Schäden am Kraftwerk

Überflutung mit den Schlamm- und Geröllmassen war das private E-Werk im unteren Bereich des Schwemmkegels betroffen. Hier wurde durch die Schlammmassen die Tür ins Innere eingedrückt und der Schlamm ergoss sich in den Maschinenraum des E-Werkes und verursachte dort große Schäden. Vor dem E-Werk stand ein Traktor etwa 0,5m tief im Schlamm fest. Nur geringe Schäden entstanden an der Talstation der Materialseilbahn der Hintergrathütte. Auf dem Zufahrtsweg zum Skigebiet lagerte sich etwa 0,5m – 1,0m hoch Schlamm und Geschiebe ab. Die Rohre, wo der Bach den Forstweg quert, waren verklaut und im gesamten Bachbett auf dem Schwemmkegel hat sich meterhoch Murmaterial abgelagert, so dass der Bach nach dem Murereignis auf der orografisch linken Seite zu liegen kam. Auf der linken Seite war das Freizeitareal (Kneippanlage, Spielplatz etc.) des sogenannten Bärenbades von den Übermurungen betroffen. Insgesamt dürften sich im Zuge des Ereignisses rund 15.000-30.000m³ Material abgelagert haben, etwa 10.000-15.000m³ auf einer Länge von rund 300m im ursprünglichen Bachbett und die schätzungsweise die gleiche Menge links und rechts außerhalb des Bachbettes.

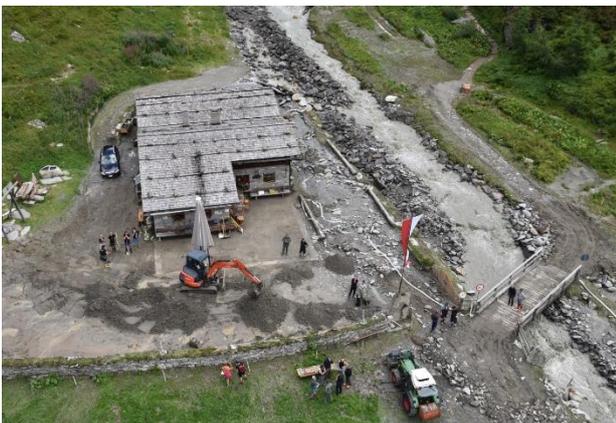
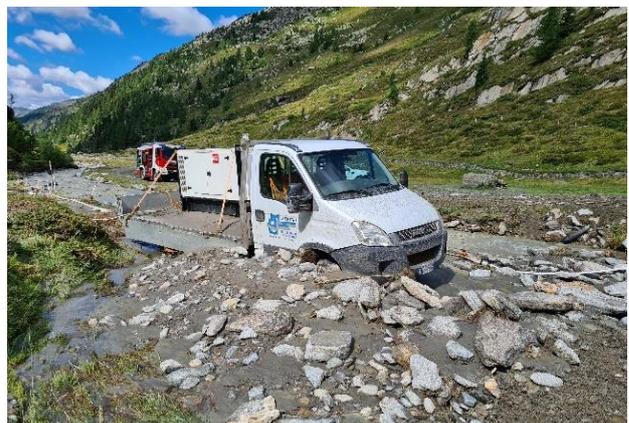
Abb. 4.13: Links die Kehrer Alm, historisch am Ufer der Ahr gelegen; rechts ein beteiligtes Fahrzeug

Dabei wurde das Lahner Moos überschwemmt; im Bereich der Kehrer Alm kam es zu einer Verklautung und folglich zu einer Gerinneverlagerung, wodurch die Hütte, die Terrasse und die darunterliegende Wiese überschwemmt wurde. Ein ähnliches, kleineres Ereignis hatte auch 2022 stattgefunden. Auch der Weg zur Kehrer Alm wurde an mehreren Stellen beschädigt.

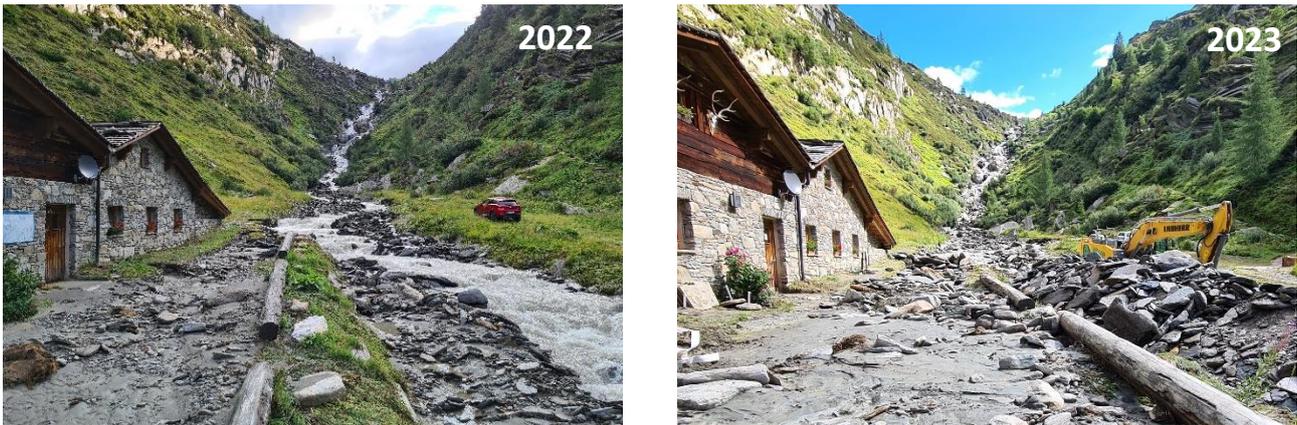
Abb. 4.14: Vergleich zwischen dem Ereignis von 2022 und dem von 2023

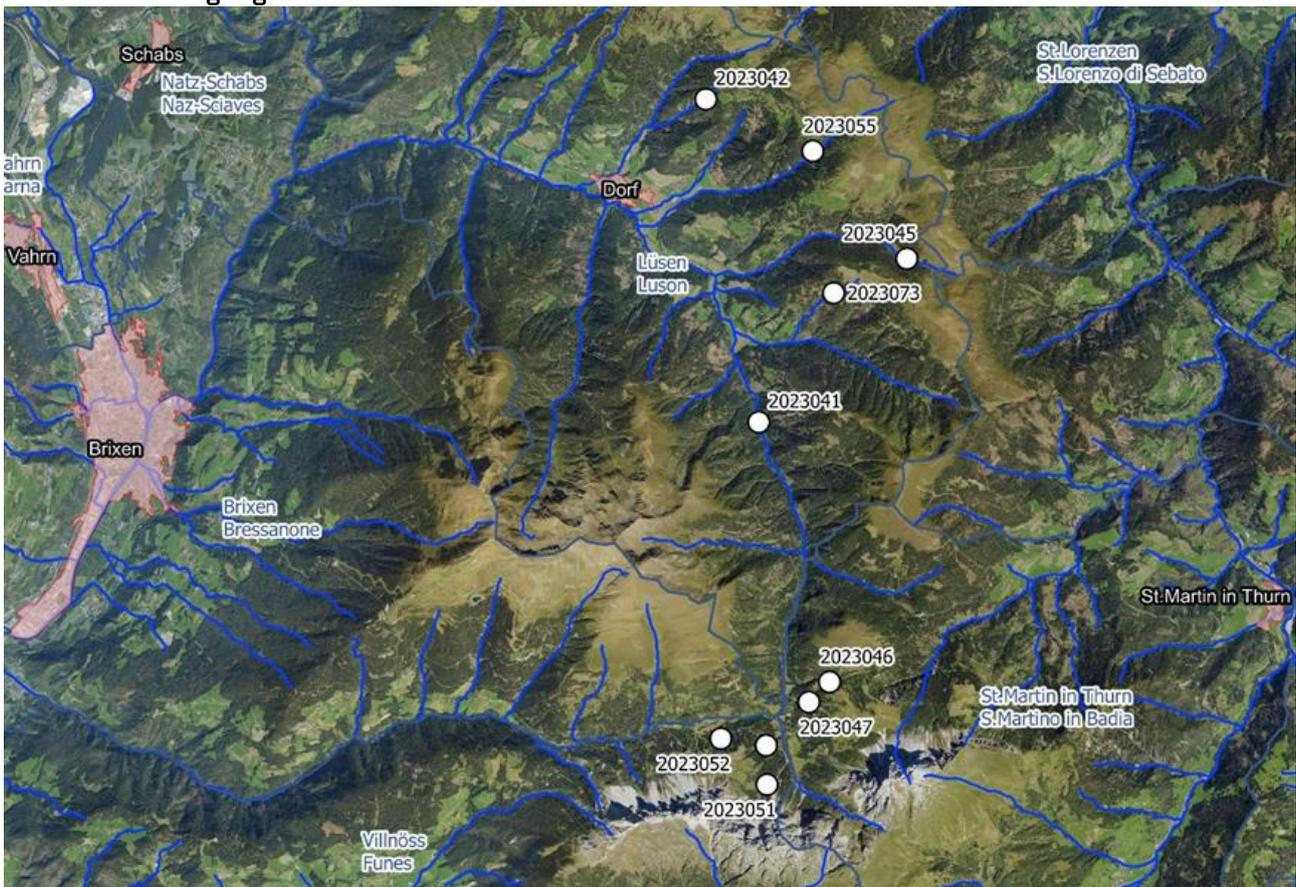
Abb. 4.15: Karte der Ereignisse vom 15. August im Lüsen-Tal

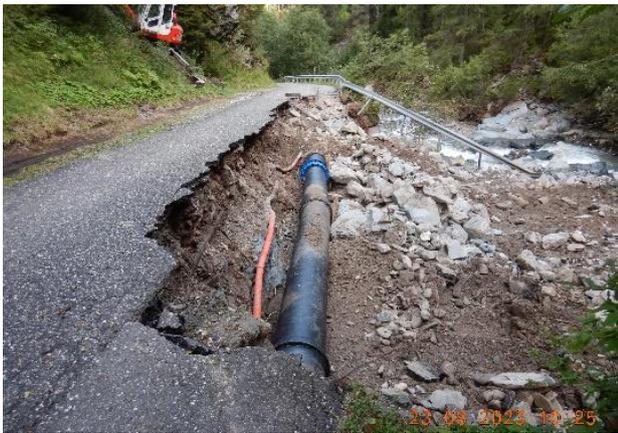
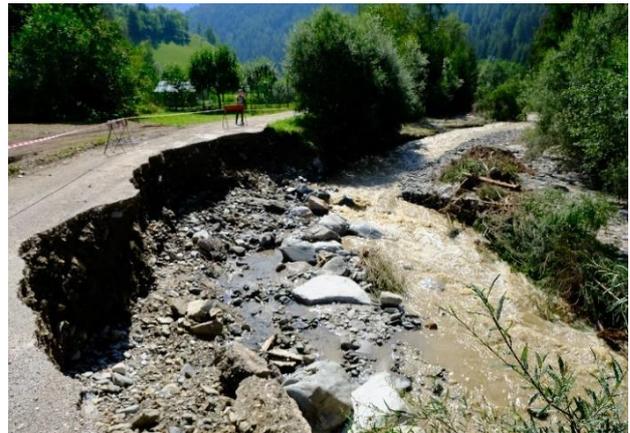
Abb. 4.16: Lasankenbach, gespeist von Murgängen verschiedener Nebenflüsse, hat schwere Schäden an den Straßen verursacht

Bei der Mündung des Plonerbaches in die Lasanke (1060m ü.d.M.) wurde das Murmaterial abgelagert (Ereigniskodex 2023045), was einen Rückstau des Lasankenbaches bewirkte. Diese Ablagerungen wurden durch den Abfluss im Lasankenbach mobilisiert und erhöhten die Geschiebemenge zusätzlich. Dieses wurde in Form eines Murgangs weiter talauswärts transportiert, was zur Entstehung von Ablagerungsflächen und weiterer beträchtlicher Erosionsstellen führte. Sowohl Material lithologischen Ursprunges als auch Schwemmholz wurde erodiert, transportiert und abgelagert. In engeren Gerinneabschnitten hat sich das Bachbett eingetieft, teilweise bis auf anstehenden Fels. In breiteren und weniger steilen Sektionen wurde durch Ablagerungen der Bachlauf verlegt. Darüber hinaus wurden verschiedene Querbauwerke entweder vollständig von den Ablagerungen begraben oder beschädigt.

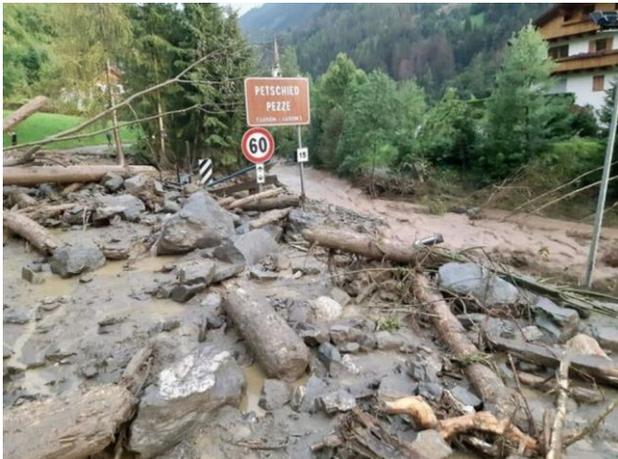
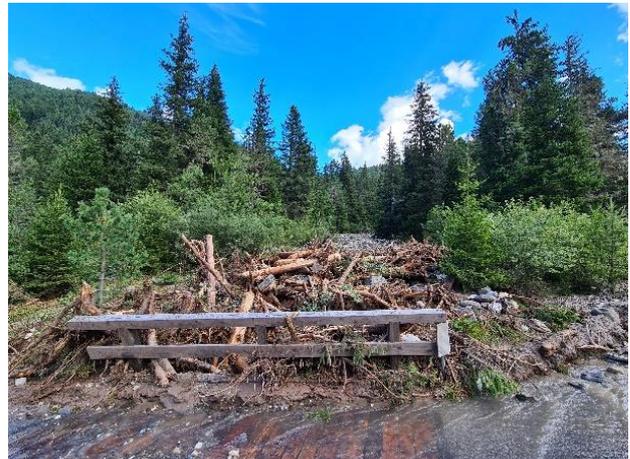
Abb. 4.17: Die Murgänge der Nebenflüsse des Lasankenbaches haben sowohl Geröll als auch große Mengen an Holz transportiert

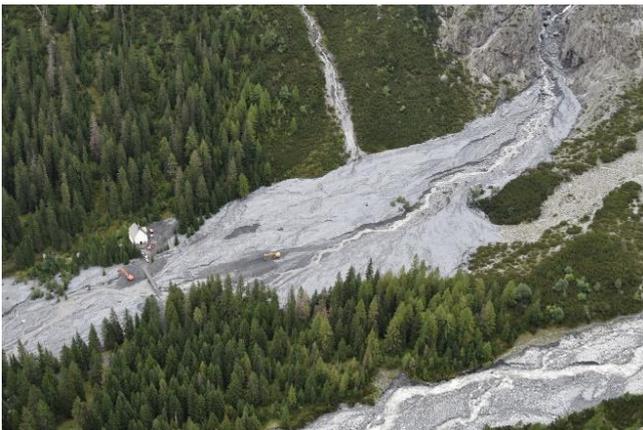
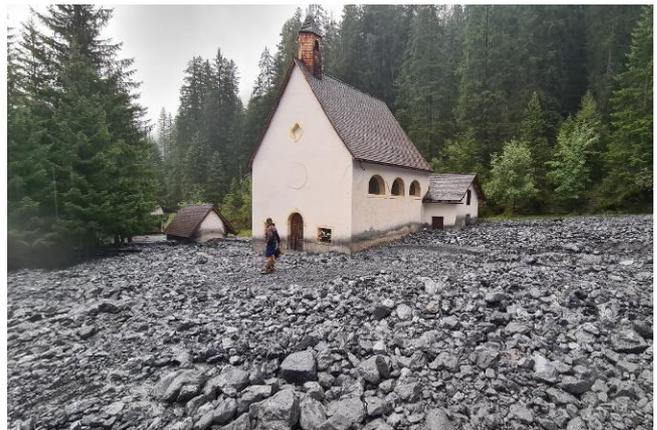
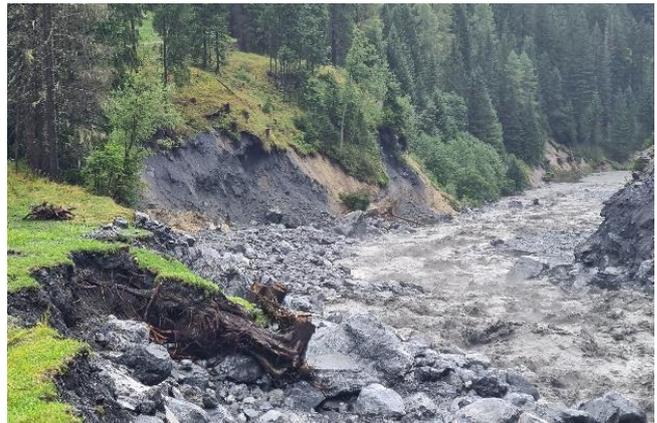
Abb 4.18.: Die Kirche von Heiligen Drei Brunnen, die sich am rechten Ufer des Tals befindet, wurde erreicht und teilweise von Material überdeckt. Unten rechts: Das Hochwasser hat dann den Trafoierbach betroffen, der im unteren Abschnitt Erosionen und Uferbeschädigungen erlitten hat

Von den Ablagerungen war auch die Kirche und ein Nebengebäude betroffen, welche bis zu 1,5m hoch vermurt worden sind. Bergseitig drang das Wasser über die Sakristei in die Kirche ein und flutete diese bis auf eine Höhe von etwa 1m, so dass auch Schäden an der Einrichtung und an Statuen usw. entstanden sind. Auch die Fußgängerbrücke wurde vermurt und der Oberbau aus Holz zerstört.

Wieviel Material im Bereich von Heiligen Drei Brunnen abgelagert worden ist, lässt sich nur schwer schätzen. Insgesamt wurde eine Fläche von rund 5,8 ha vermurt, die Ablagerungshöhen dürften zwischen 1m im unteren Bereich und bis zu 10m im oberen Bereich betragen. Ein erste Volumenschätzung geht von 100.000m³ bis 150.000m³ Material, welches in diesem Bereich abgelagert worden ist. Daneben wurde noch sehr viel Material weitertransportiert und in vielen Bereichen des Trafoierbaches abgelagert.

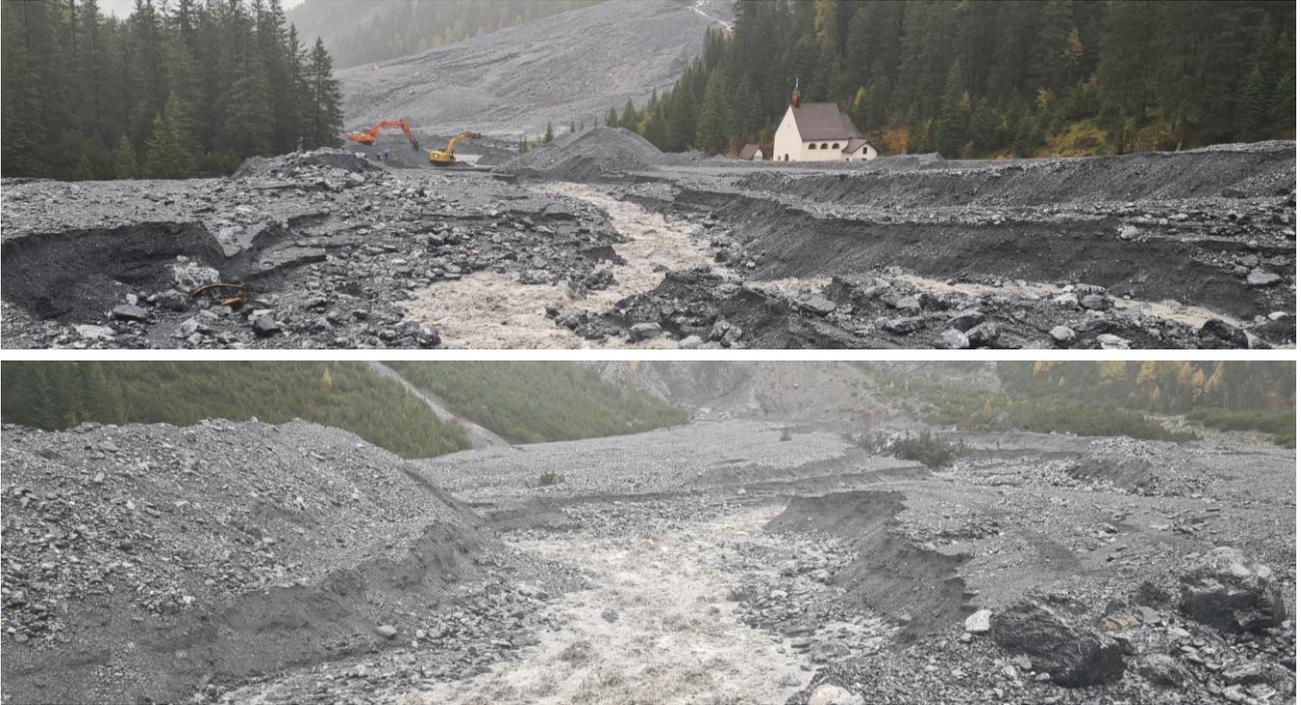
Abb. 4.19: Deutliche Anzeichen starker Erosion im Flussbett mit anschließendem seitlichen Ablagerung

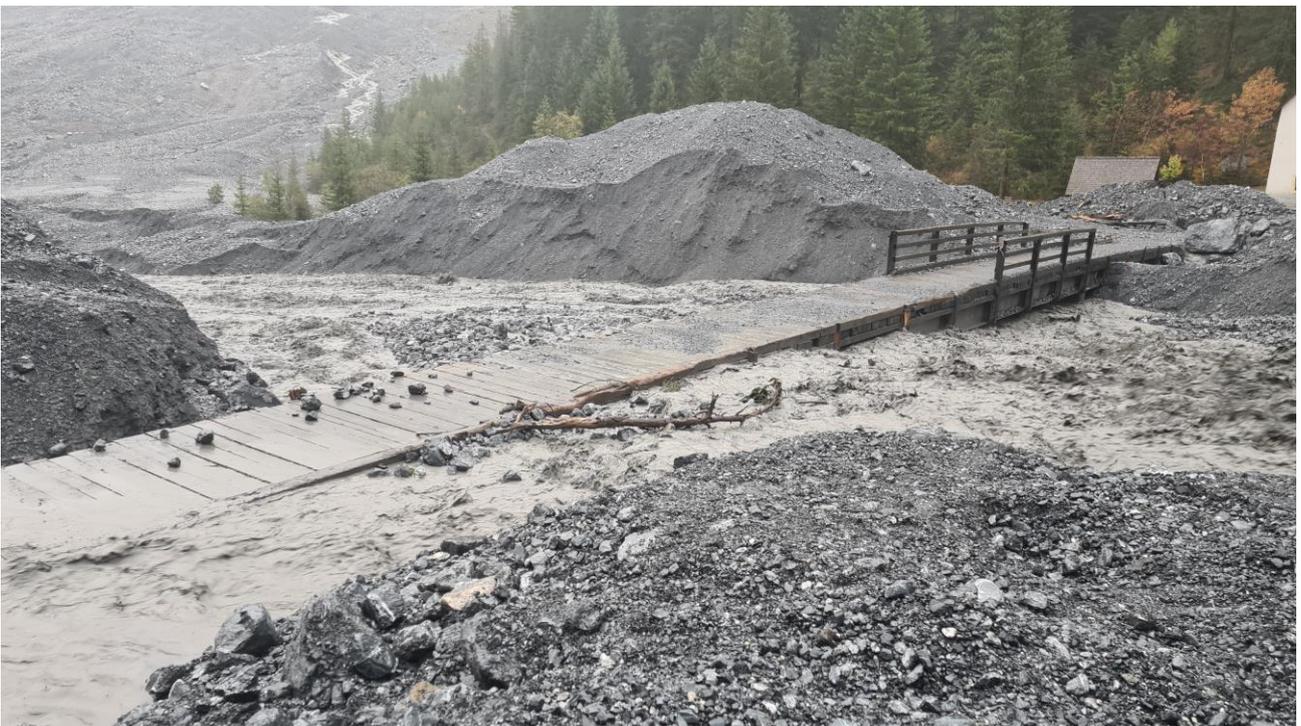
Abb. 4.20: Am 20. Oktober hat ein weiteres Wetterereignis die Remobilisierung des Materials und einen neuen Schaden an der Brücke verursacht

Die hohe Wasserführung (und dieses Mal geringere Geschiebefracht aus dem Einzugsgebiet) führte dazu, dass sich der Eiswandfernerbach im oberen Bereich des Schwemmkegels bei Heilige Drei Brunnen eintiefte und es zu Seitenerosionen in das im Laufe der Ereignisse des Sommers 2023 abgelagerte Material kam. Im flacheren, unteren Bereich des Schwemmkegels lagerte sich das Material wieder ab und die Auflandungen führten dazu, dass die Fussgängerbrücke zur Kirche Heiligen Drei Brunnen wieder verkleust wurde.

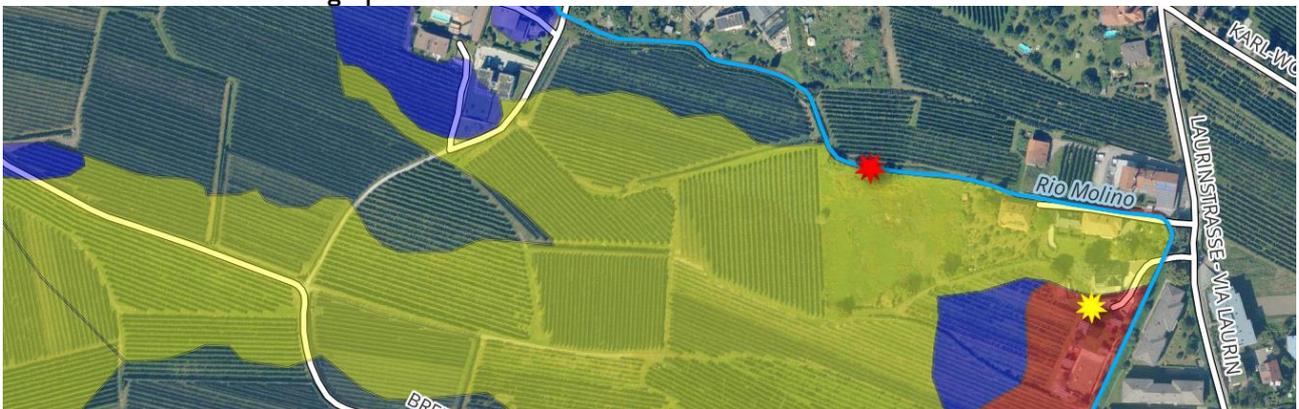
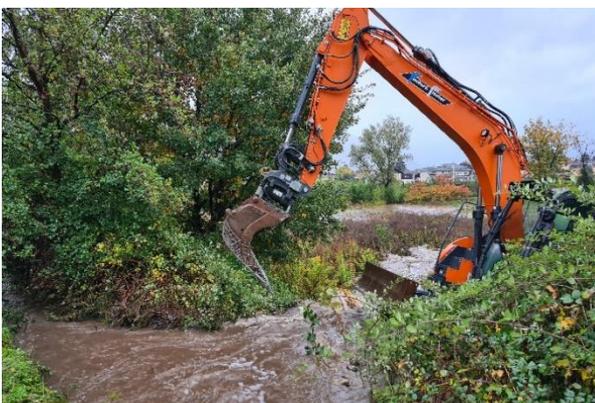
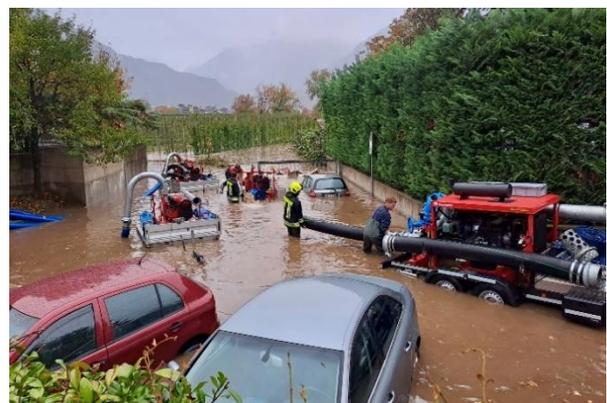
Abb. 4.21: Die Karte zeigt den Punkt, an dem die Dammbüche aufgetreten sind (in Rot – Foto unten links) und das Gebiet, in dem die Überschwemmung größere Schäden verursacht hat (in Gelb – Foto unten rechts). Die Gefährlichkeit des Gebiets wird auch durch den Gefahrenzonenplan von Algund belegt

Am 30.10.2023 gegen Mittag erreichte eine Südstauung Südtirol und es begann lange und intensiv zu regnen. In Summe wurde an der Meteostation Meran in Gratsch eine Niederschlagsmenge von 112,3 mm innerhalb einer Zeit von 22 Stunden aufgezeichnet. Die Schneefallgrenze im Burggrafenamt bei Meran lag bei ca. 1.800 m.ü.M. Eine detaillierte Analyse der Daten hat es ermöglicht, 103,40 mm Niederschlag zum Zeitpunkt des Ereignisses zu schätzen (Ereignisannahme 07:00 am 31.10.2023). Durch die einzelnen kleineren Niederschläge gegen Mitte und Ende Oktober waren die Böden bereits teilweise vorbefeuchtet. Die Bachbegehung hat verschiedene Aspekte aufgezeigt. Der Bach fließt streckenweise aufgesattelt über dem umliegenden Gelände. Es wird festgestellt, dass der Bach an mehreren Stellen im Laufe des Ereignisses zumindest zeitweise über die Ufer getreten ist. Entlang dem begangenen Gerinneabschnitt wurden verschiedene hydraulische Unzulänglichkeiten festgestellt (Brücken, Rohrquerungen, Mauern, ...), wie die Ereignisse der letzten Jahre (2008, 2016 und 2020) zeigen. Es wurde festgestellt, dass der gesamte Bachabschnitt stark verwachsen ist (Brombeersträucher, u.a. Gebüsch) und dass sich in der Vegetation immer wieder verschiedenste Gegenstände (Äpfel, Äste, Plastikteile, ...) verfangen haben und so den Fließquerschnitt weiter eingeengt haben. Der Gewässeraufseher stellt fest, dass es zu keinem Materialeintrag von den, in den Mühlbach einmündenden Wildbächen Grabbach (A.165.20), Mutbach (A.165.15) und Gratscherbach (A.165.10) gekommen ist. Auch von der bestehenden Baustelle an der Mündung des Mutbaches wurde kein Material in den Mühlbach eingeschwämmt. Der Ausbruch des Mühlbaches erfolgte rund 200 m westlich der Laurinstraße orographisch rechts. Der Bach riss in den Erddamm eine Bresche von 5,5 m bis 6,0 m Länge. Das Wasser ergoss sich in die darunter liegende brache Wiese und floss weiter Richtung Laurin Straße, wo es die beiden Untergeschoße einer Tiefgarage mit mehreren Zehner Stellplätzen flutete. Unter Wasser gesetzt wurden dort abgestellte Fahrzeuge, sowie dort untergestellte und gelagerte Gegenstände. Weiters wurden diverse Apfelplantagen unter Wasser gesetzt. Kurz vor dem Durchlass des Mühlbaches beim Ludwig von Comini Weg rann das Wasser an der tiefsten Stelle von den Obstwiesen wieder in das ursprüngliche Bachbett zurück, wobei dies an zwei Punkten am orographisch rechten Ufer zu Erosionen kam.

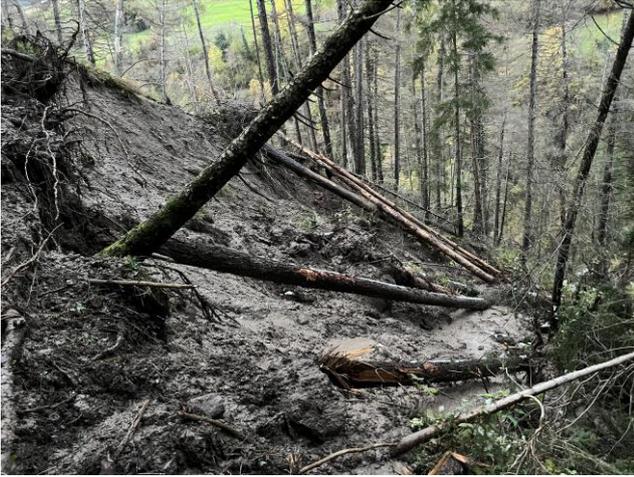
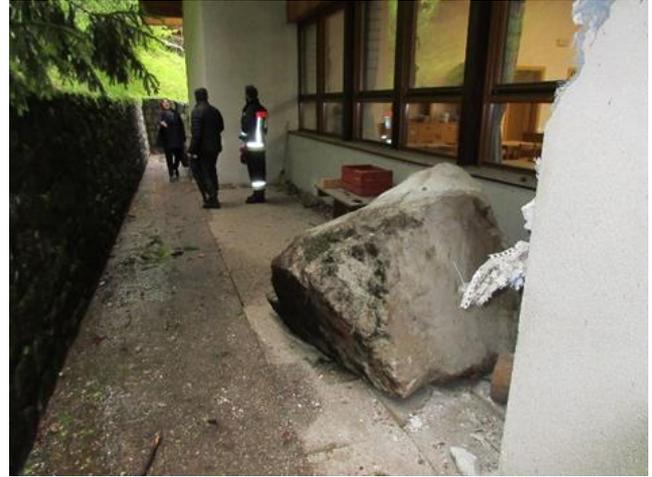
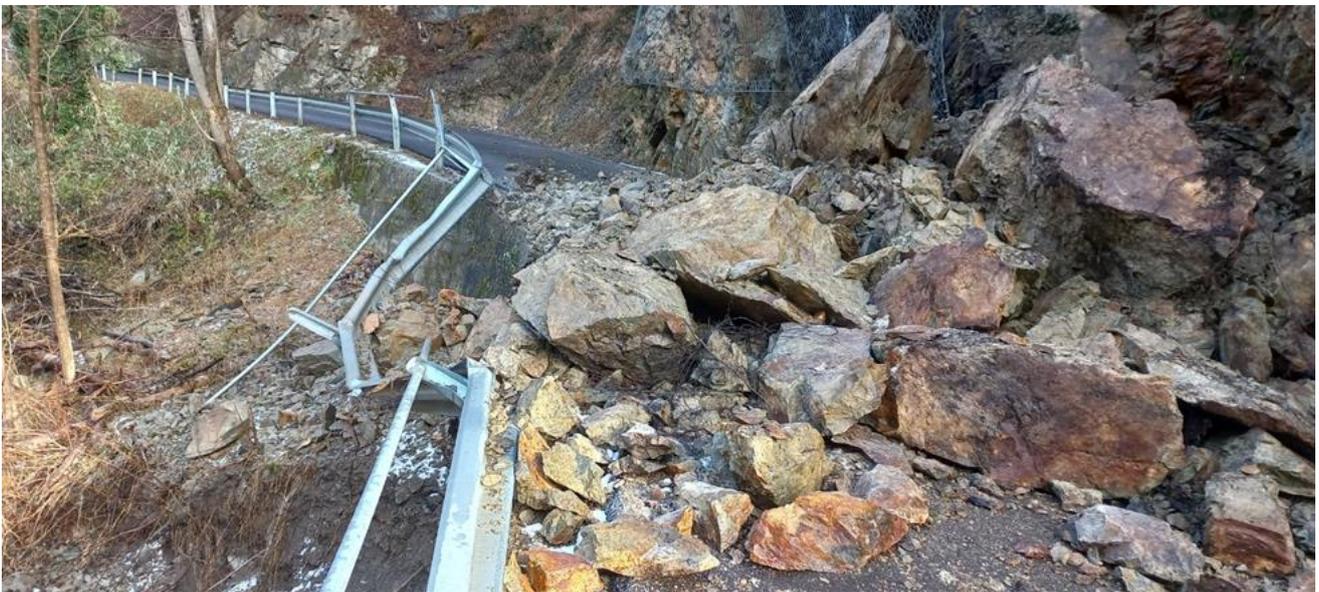
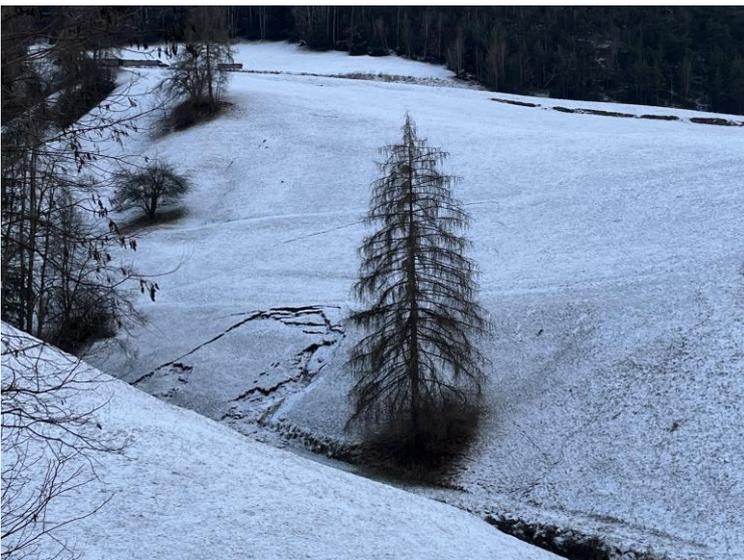
Abb 5.4: Die Fotos zeigen verschiedene Arten von Massenbewegungen. Links oben eine Hangmure im bewaldeten Hang bergseitig der Landesstraße 24 nach Kastelruth. Rechts oben ein Block, der bis an die Hausmauer des Kindergartens bei Niedervintl gestürzt ist. Das Bild in der Mitte zeigt ein Blockschlag, der die Gemeindestraße Tinnetal bei Klausen verlegt hat und das anliegende Netz zerstört hat. Im Bild links unten eine von zahlreichen oberflächlichen Rutschungen, die sich aufgrund drei aufeinanderfolgender Tiefdruckgebiete Anfang November 2023 und der damit einhergehenden, starken Niederschlägen ereignet hat.

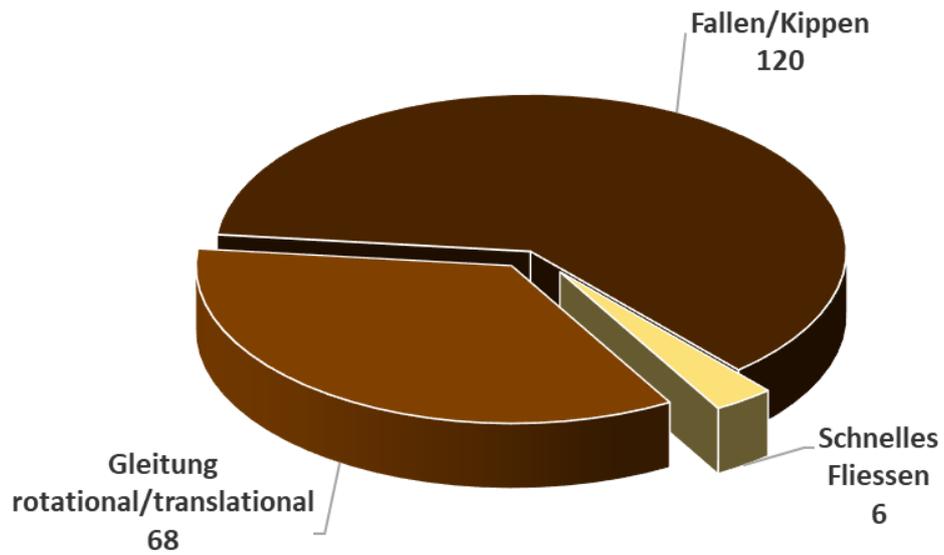
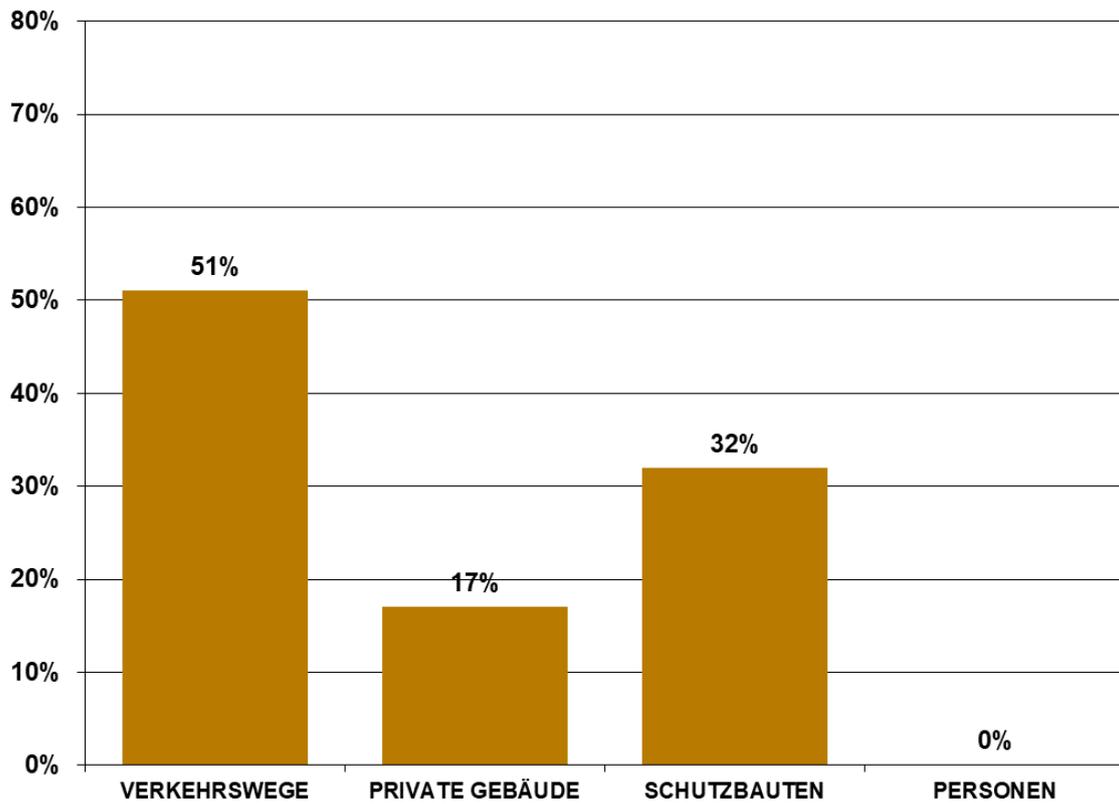
Grafiken 5.5 und 5.6: Charakterisierung der Massenbewegungen und Häufigkeit der Schäden

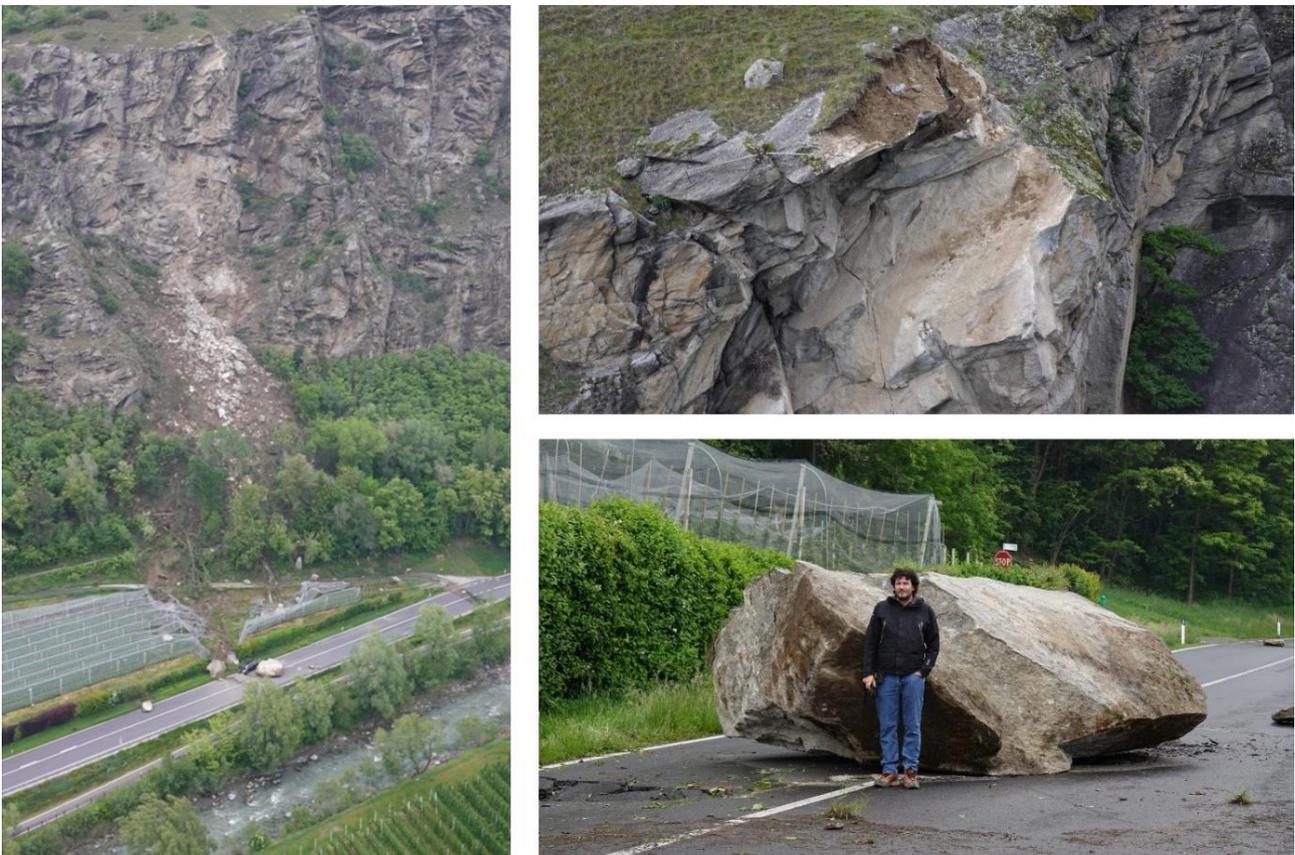
Abb. 5.8: Felssturz auf die Staatstraße38 bei km 172+250 bis km 172+380. Luftbildaufnahme des Abbruchbereichs, der Sturzbahn und des Ablagerungsbereichs, aufgenommen am Morgen des 22. Mai; Luftbildaufnahme der Abbruchkante auf 770 m ü.d.M; Foto des größten Sturzblocks mit einem Volumen von ca. 30 m³ (1,9 x 4 x 4 m), der bis auf die Fahrbahn der Staatstraße 38 gestürzt ist.
