NATURGEFAHREN REPORT 2023

**Abschlussbericht der
Ereignisdokumentation**

Autonome Provinz Bozen

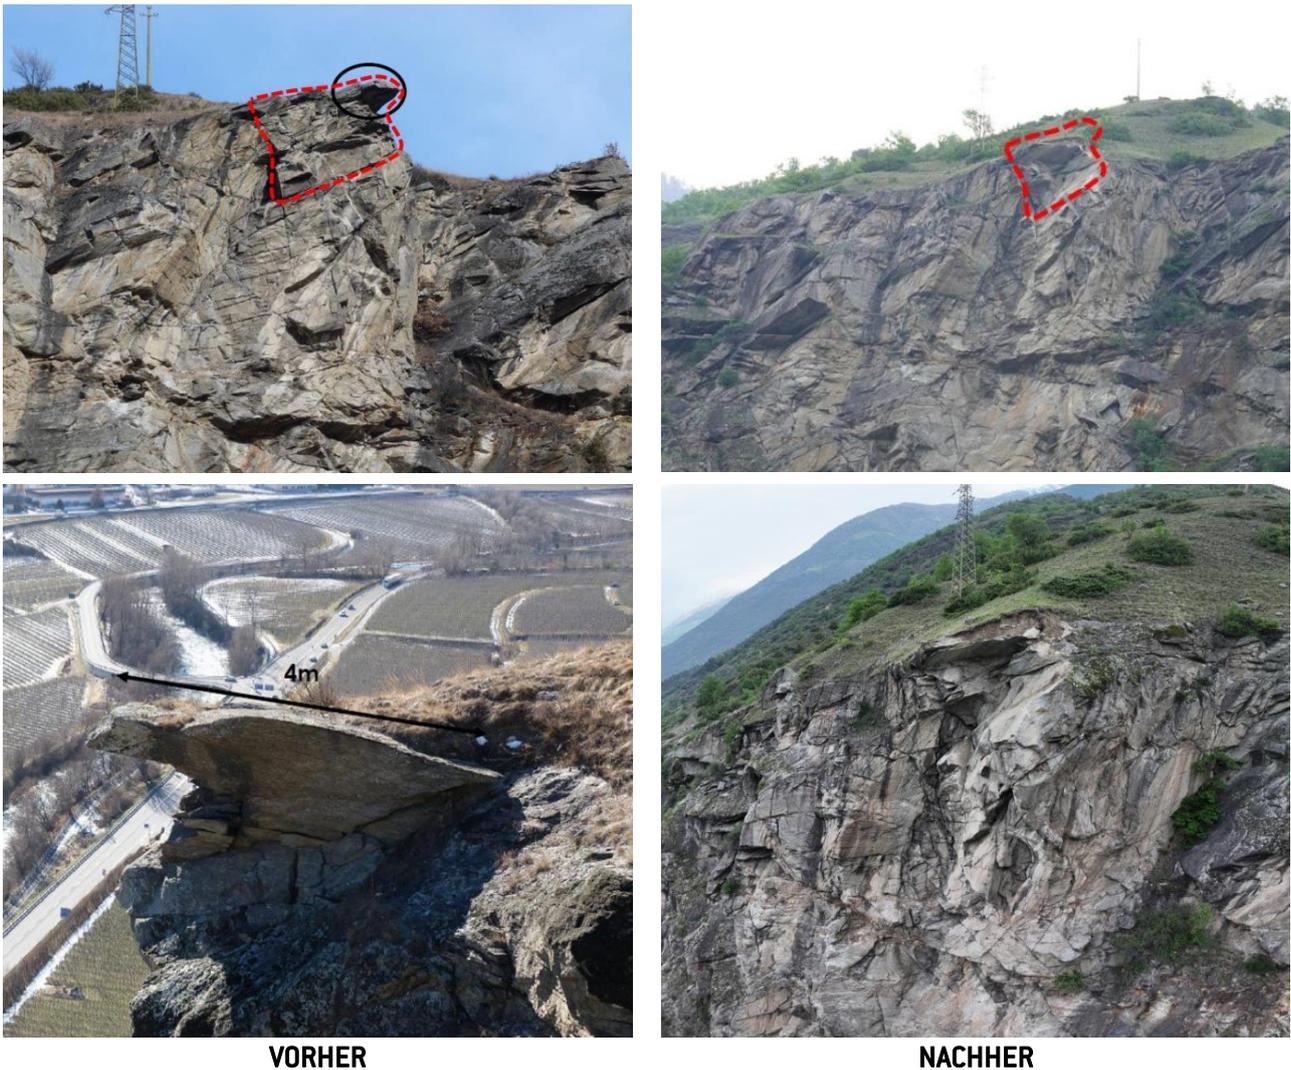
Abb. 5.9: Abbruchbereich vor und nach dem Ereignis vom 21. Mai 2023. Der betroffene Felsbereich ist von einer ausgeprägten offenen Klüftung durchsetzt, welche sich im Laufe der Zeit mit Schuttmaterial gefüllt hat.

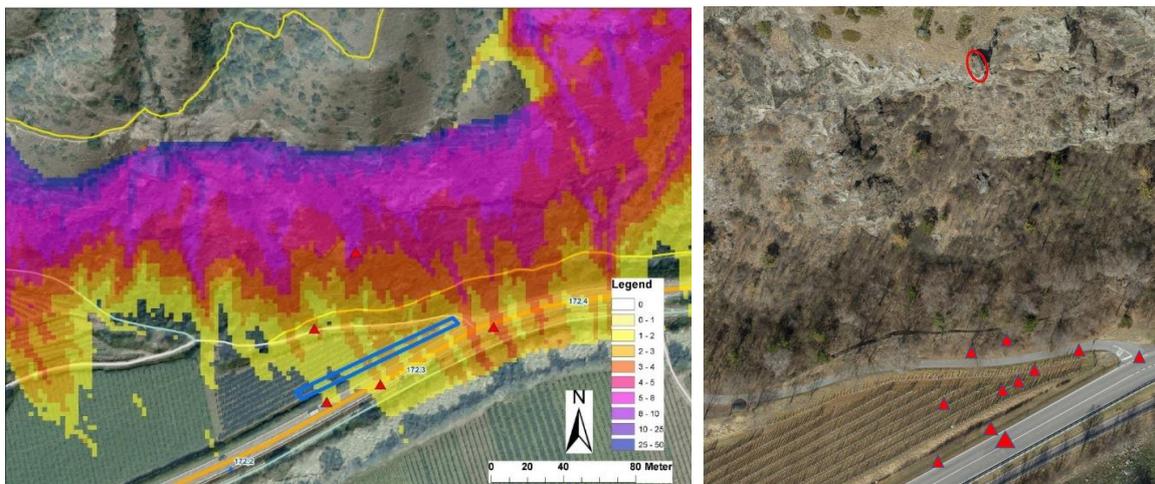
Abb. 5.10: Wahrscheinlichkeit der Reichweite der durchgeführten Steinschlagsimulationen. Die roten Dreiecke repräsentieren die aufgenommenen Sturzblöcke (im linken Bild nur die größten Sturzblöcke dargestellt), das blaue Rechteck zeigt die Position des errichteten Steinschlagschutzdamms.

Bereits vor dem Ereignis vom 21. Mai 2023 wurde vom Büro Alpin Geologie eine Steinschlagstudie in dem betroffenen Straßenabschnitt durchgeführt (siehe Abb.5.10). Auf Grundlage dieser Studie und angesichts des Ereignisses vom 21. Mai 2023 wurden somit in höchster Dringlichkeit verschiedene Maßnahmen zur Reduzierung des Steinschlagrisikos durchgeführt.

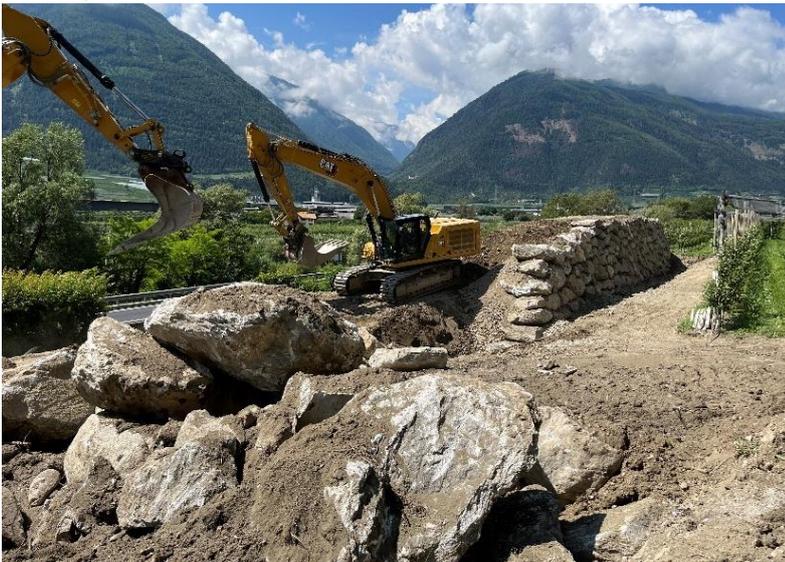
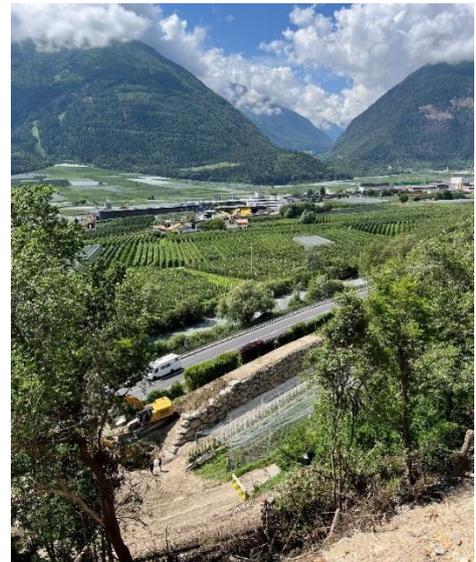
Abb. 5.11: Arbeiten höchster Dringlichkeit zur Realisierung des Steinschlagschutzdammes im Bereich der Vinschgauer Staatsstraße

Als Maßnahmen höchster Dringlichkeit wurde sofort mit der Säuberung des Hanges sowie der Felswand begonnen und umgestürzte bzw. instabile Bäume entfernt. Am Fuß der Felswand wurde dabei zur Sicherheit der Baustelle ein provisorischer Schutzdamm errichtet, während nahezu zeitgleich mit der Errichtung des zweiten knapp 110 m langen und 5 m hohen Schutzdammes unmittelbar bergseitig der Staatsstraße begonnen wurde. Der Bau des Steinschlagschutzdammes im Bereich der Staatsstraße wurde in weniger als einem Monat abgeschlossen (siehe Abb. 5.11).

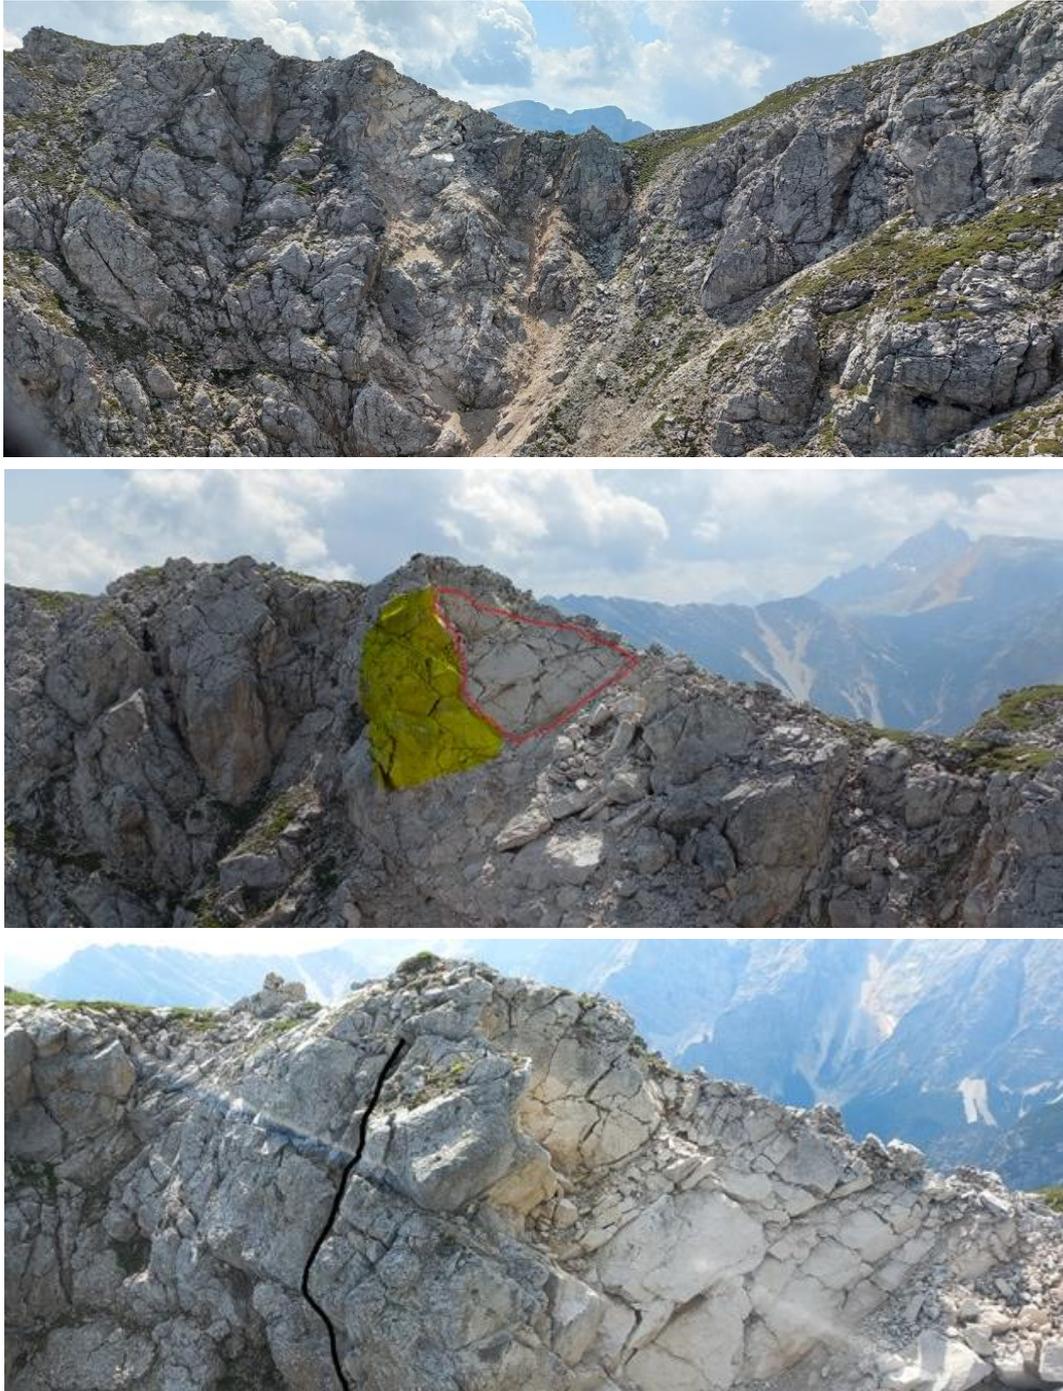
Abb 5.12: Felssturz am Hochalpenkopf in den Pragser Dolomiten. Übersichtsfoto des Abbruchbereichs am Grat des Hochalpenkopfs; Detailfoto der Abbruchnische (rot) und des erweiterten Abbruchbereichs (gelb); offener Zugriff nahe der rezenten Abbruchnische.

Zerlegungsgrad des dort vorkommenden Dolomit-Gesteins. Auslösende Faktoren waren die ergiebigen Niederschläge (Regen, Schneefall) der vorangegangenen Wochen mit anschließendem Frost. Nicht minder spektakulärere Felsstürze fanden auch in den urbanen Gebieten der Provinz Bozen statt. So kam es etwa am 12. Mai 2023 bergseitig der Firma Weico in Schrambach in der Gemeinde Feldthurns zu einem Felssturz (siehe Abb.5.15). Dabei lösten sich etwa 15.000 m³ Gesteinsmaterial von der stark zerlegten Felswand aus Quarzphyllit der Brixen-Einheit und stürzten in den vor Jahren für die Reduzierung der Steinschlaggefahr errichteten Steinschlagschutzdamm. Dieses Ereignis unterstreicht somit nochmals, wie wichtig es ist, Gefahrenzonenpläne und auch Steinschlagstudien auszuarbeiten, um die zukünftige urbanistische Entwicklung im Einklang mit den vorherrschenden Naturgefahren zu planen und notwendige Schutzbauten zur Minimierung der Gefahren zu realisieren und instandzuhalten.

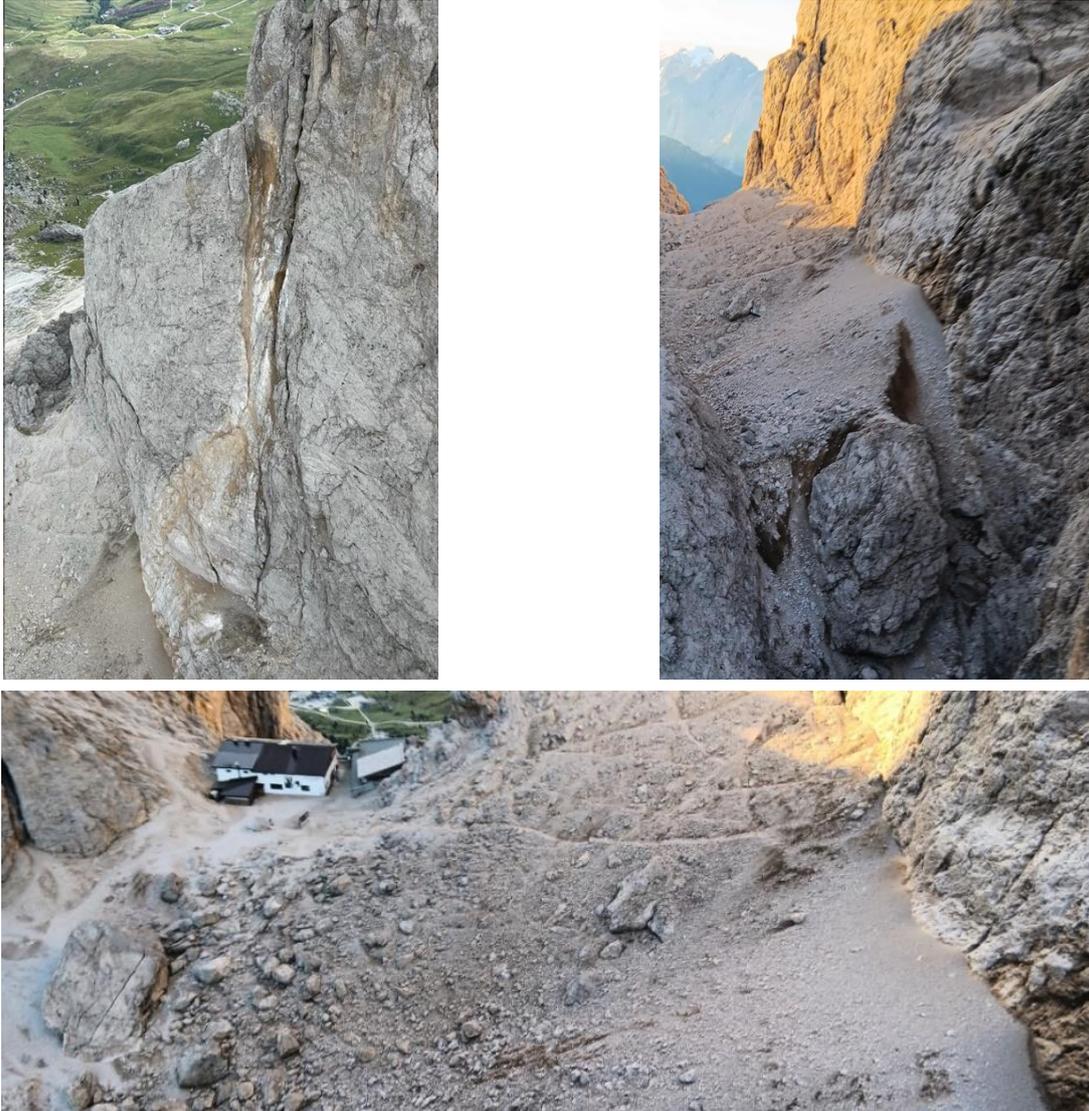
Abb. 5.13: Blockschlag unterhalb der Fünffingerspitze in der Langkofelgruppe. Luftbildaufnahme der betroffenen Felswand mit Abbruchbereich, Sturzbahn und Aufschlagbereich an der Basis der Felswand (oben links); Detailfoto des Aufschlagbereichs, welcher weitere Steinschläge am Fuße des Kanals ausgelöst hat (oben rechts); der vom Blockschlag betroffene Bereich unterhalb der Felswand, rechts im Bild die Toni Demetz Hütte (oben); Vergleich vor und nach dem Abbruch (unten). Das Video vom Blockschlag ist mittels QR-Code abrufbar.

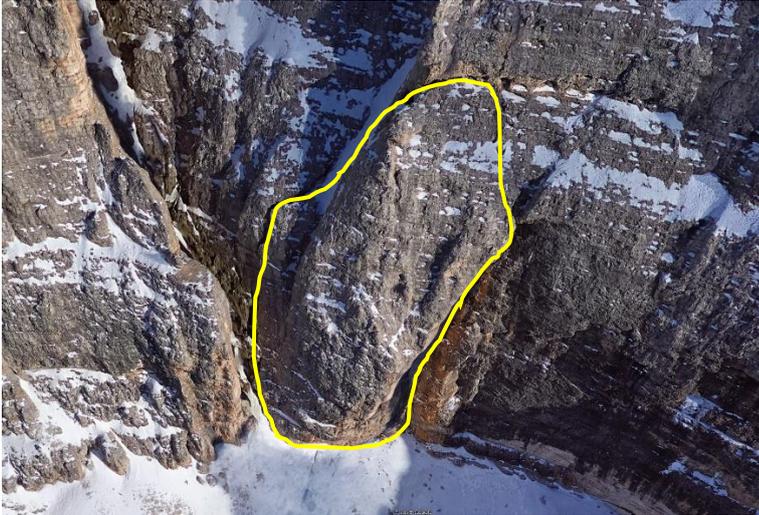
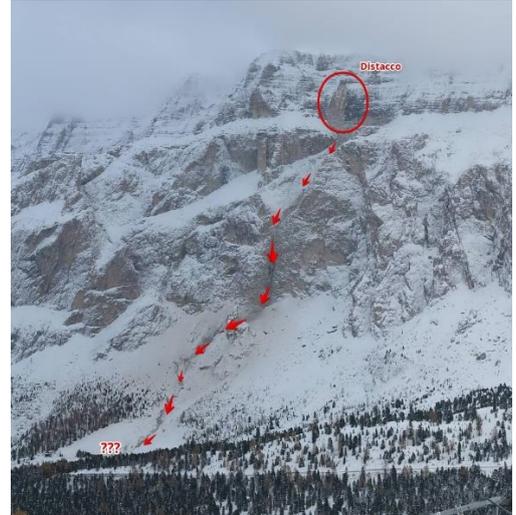
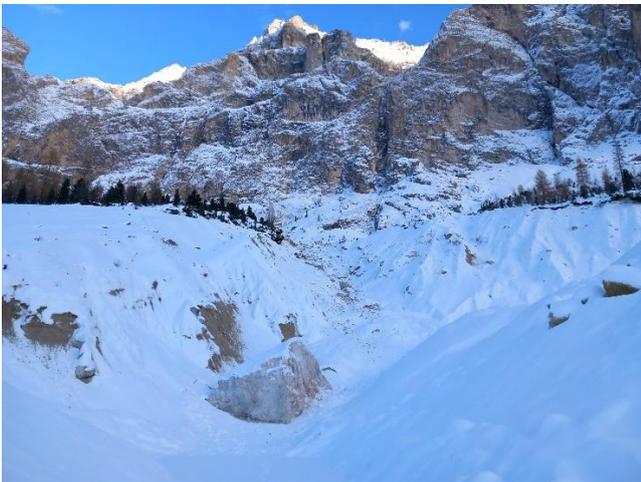
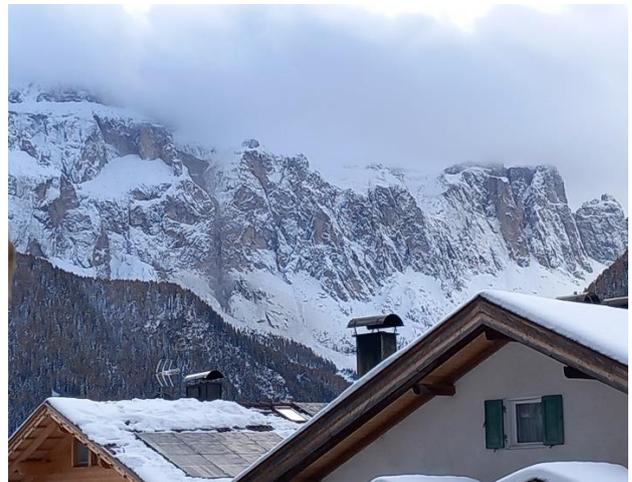
Abb. 5.14: Felssturz am Piz Gralba in der Sellagruppe; Luftbildaufnahme der Felsrippe aus Dolomitgestein die im Zuge des Felssturzes abgebrochen ist; Übersichtsfoto des Abbruchbereichs, der Sturzbahn und des Ablagerungsbereichs; Sturzblock, welcher sich in einem Graben im Vorfeld der Sturzbahn abgelagert hat; Übersichtsfoto der betroffenen Felswand.

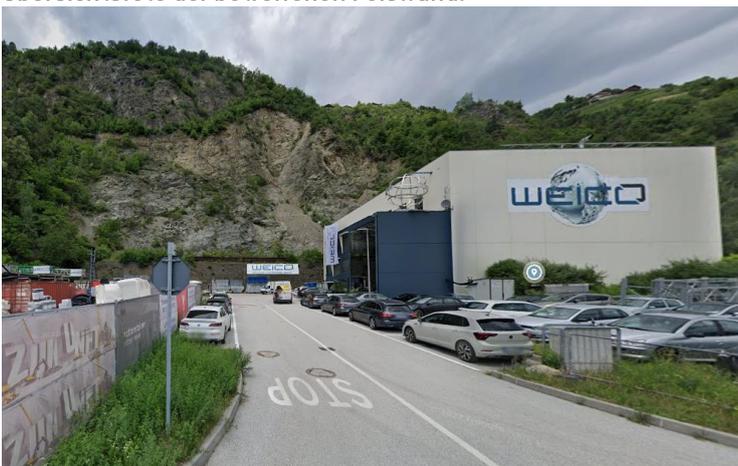
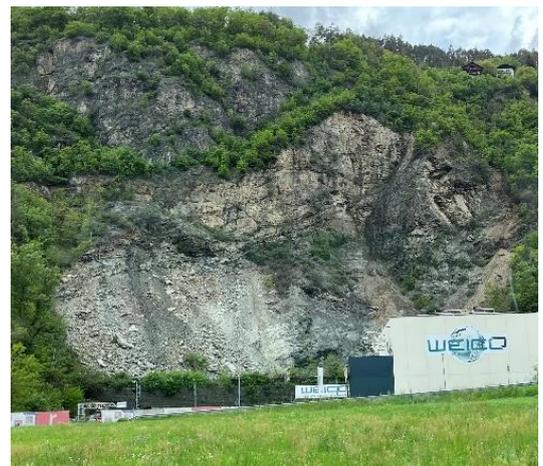
Abb. 5.15: Felssturz bergseitig der Firma Weico in Schrambach; Foto der bergseitigen Felswand vor und nach dem Felssturz vom 12. Mai 2023

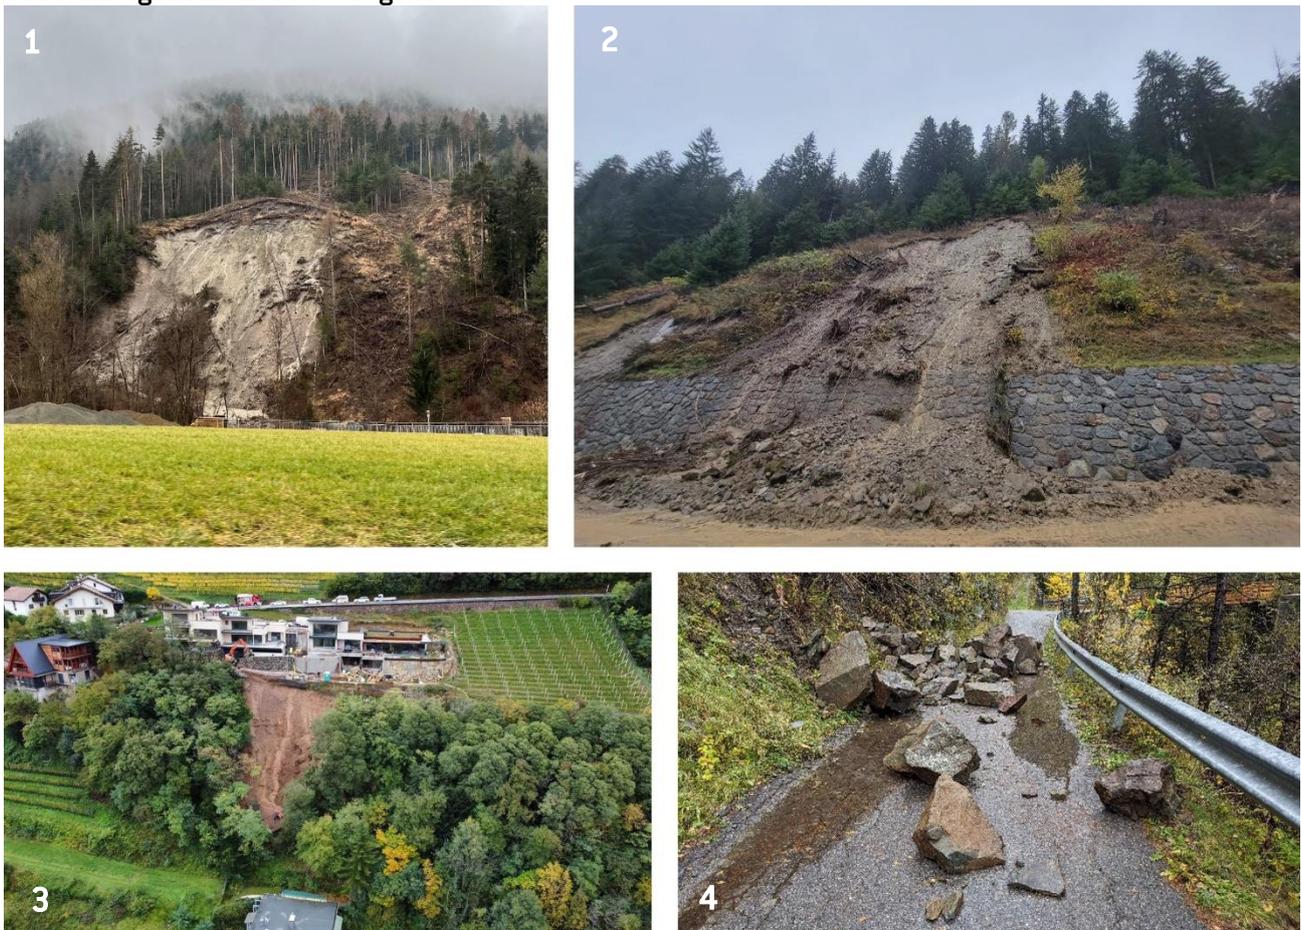
Abb. 5.16: Diverse Ereignisse, die die Starkniederschläge von Ende Oktober bis Anfang November 2023 mit sich gebracht haben. {1} Rutschung bei Mittermühl, Gemeinde Villnöss; {2} Hangmure bergseitig der Straße nach Sulden; {3} Hangmure talseitig des Neubaus Mazzoner Straße Nr. 8-14, Gemeinde Neumarkt; {4} Steinschlag auf die Zufahrtsstraße Innernördersberg, Gemeinde Schlanders.

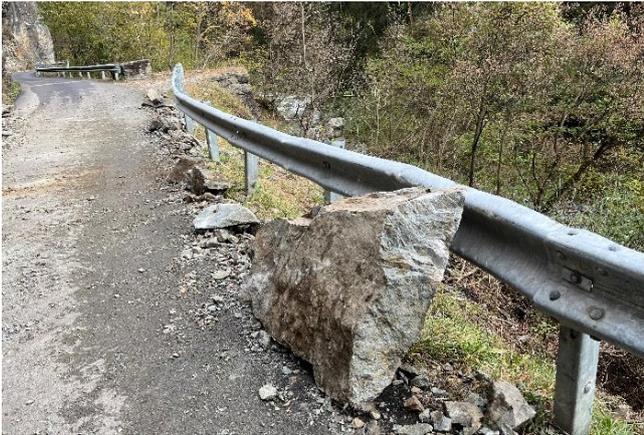
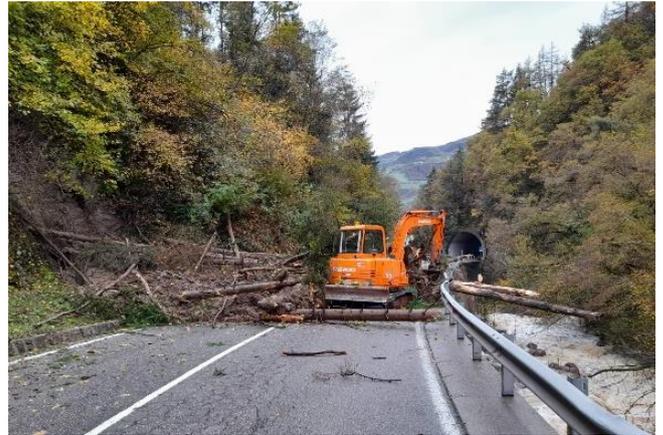
Abb 5.17: Diverse Ereignisse, die die Starkniederschläge von Ende Oktober bis Anfang November 2023 mit sich gebracht haben. Steinschlag Tinnetal, Gemeinde Klausen sowie diverse Hangmuren längs der LS.24 nach Kastelruth, rechts im Bild.

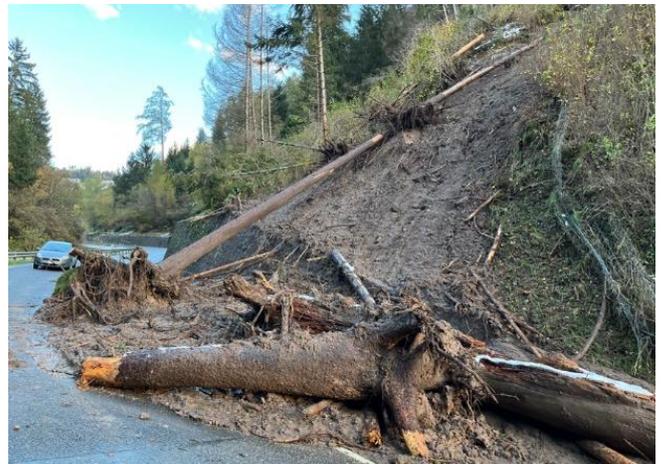
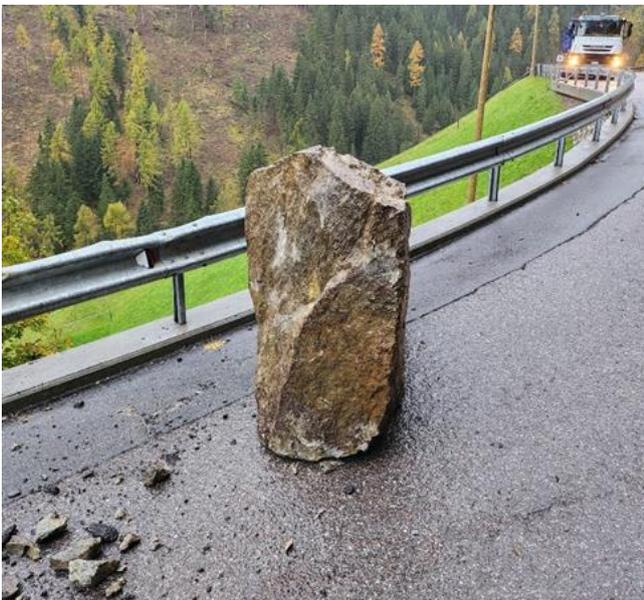
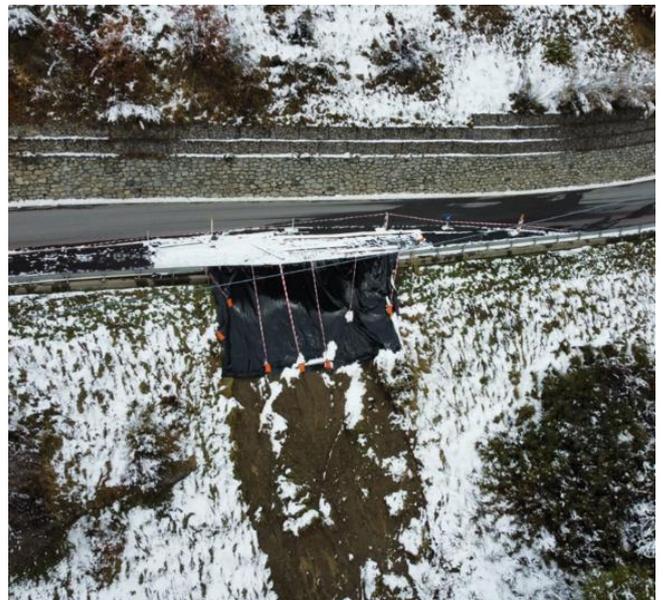
Die unteren beiden Fotos zeigen einen Steinschlag LS. 121 bei Kuppelwies, Gemeinde Ulten sowie eine Rutschung auf der LS. 22 zwischen Schlinig und Mals.

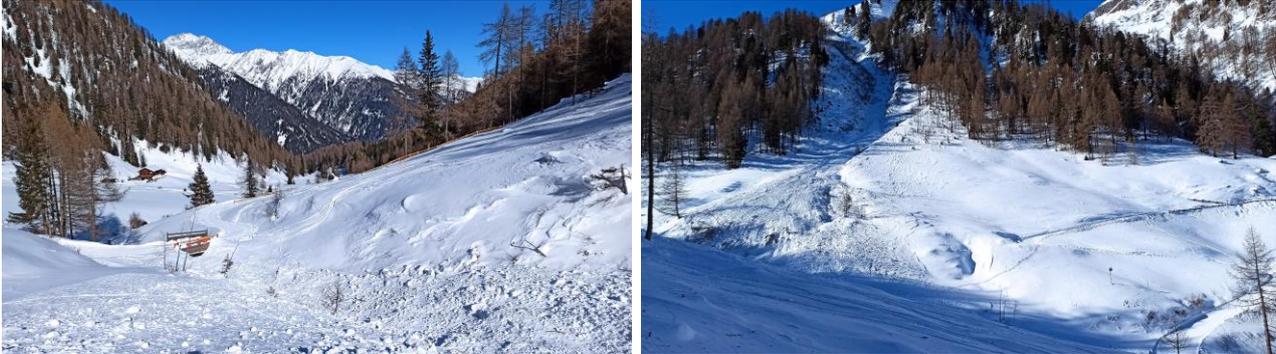
Es wird angenommen, dass der Lawinenabgang etwa auf 2200 m stattgefunden hat und die Ablagerungszone bei etwa 1790 m, in der Nähe der Pircheralm, lag, wobei die Forststraße betroffen und unterbrochen wurde. Das Ablagerungsvolumen wurde auf 10.000 m³ geschätzt.

Abb 6.1: Staublawine Pirchergraben, Weißenbach/ Ahrntal

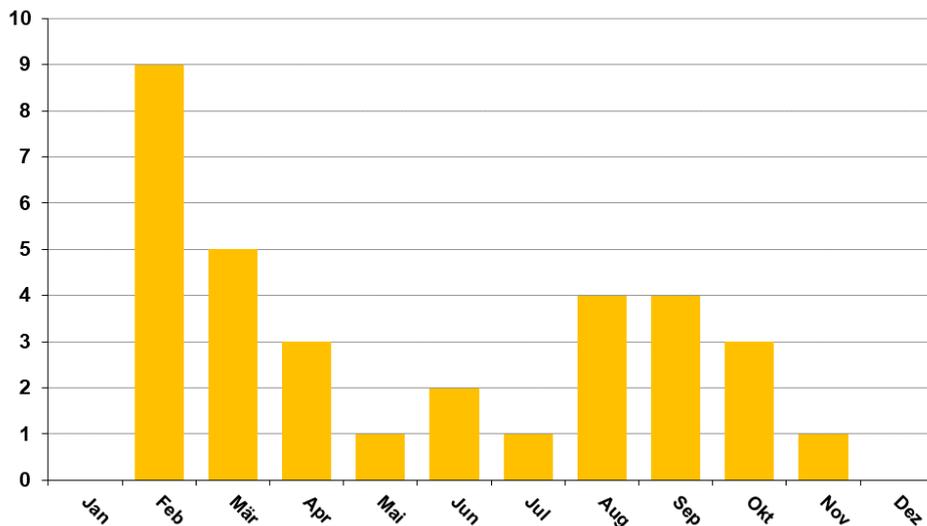
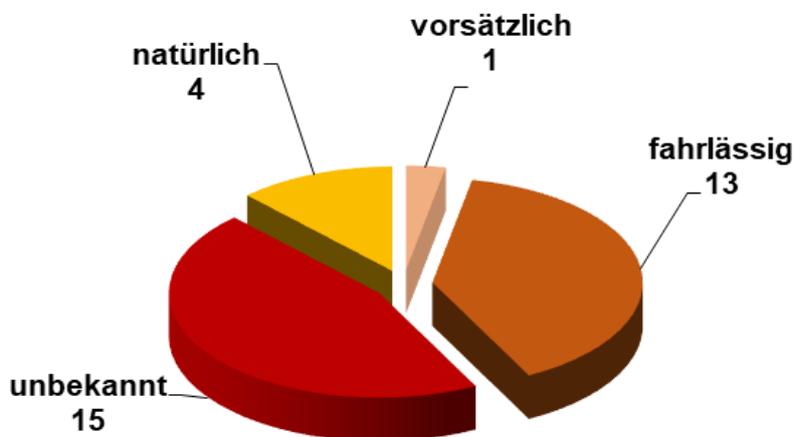
Grafiken 7.1 e 7.2: Chronologische Verteilung der Waldbrände 2023 und Aufteilung nach der Ursache des Ausbruchs

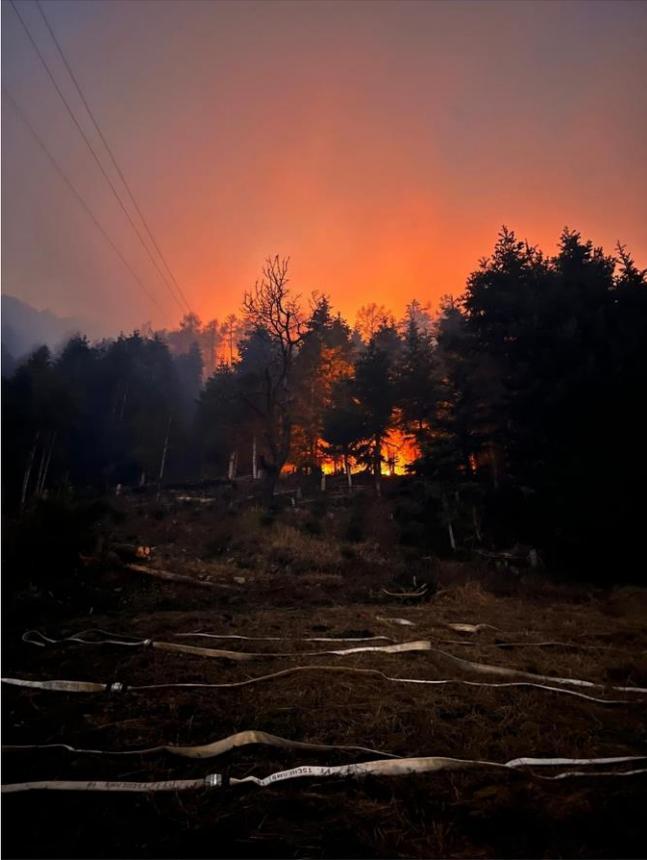
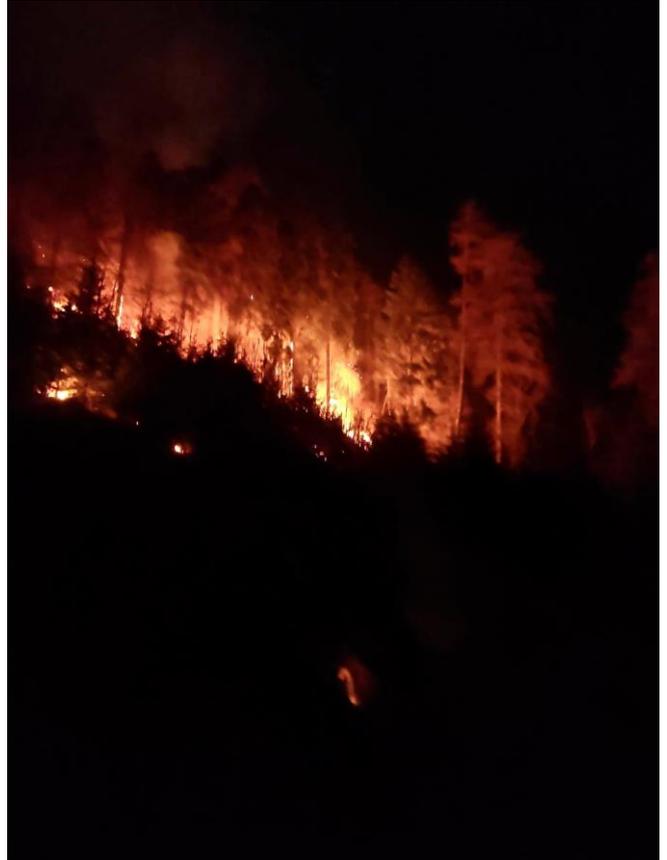
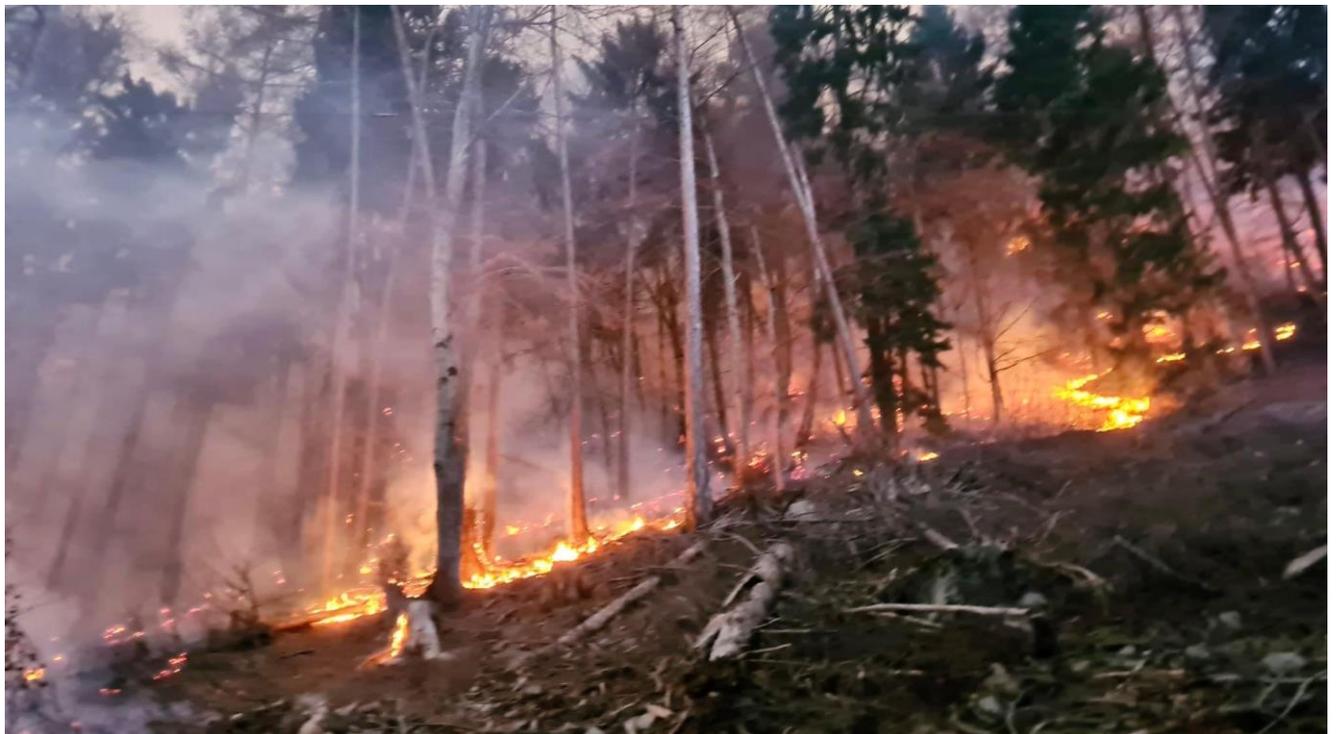
Abb. 7.8: Marlinger Wald 04.02.2023 – (Facebook FF Marling)

Der sehr starke Föhnwind über 6 hPa am 04.02.2023 war der Auslöser für den Großbrand in Marling. Die Windintensität verursachte tatsächlich den Bruch eines Stromleitungskabels, das den Wald durchquerte.

Beim Herabfallen des Kabels lösten die entstandenen Funken einen Großbrand aus, der eine Fläche von 25 Hektar Mischwald aus Nadel- und Laubbäumen betraf.
