# Report Pericoli Naturali 2020

## Relazione Riassuntiva Documentazione Eventi

## **Provincia Autonoma di Bolzano**

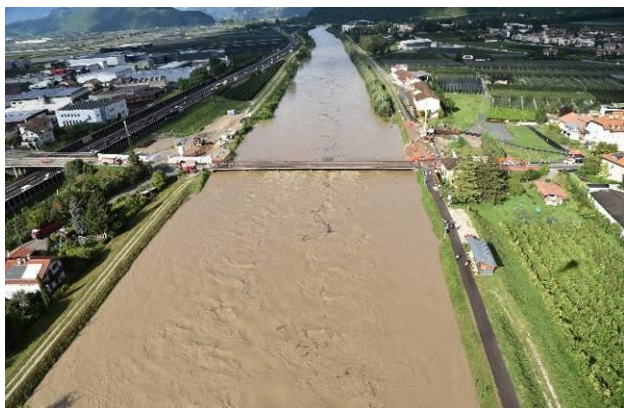
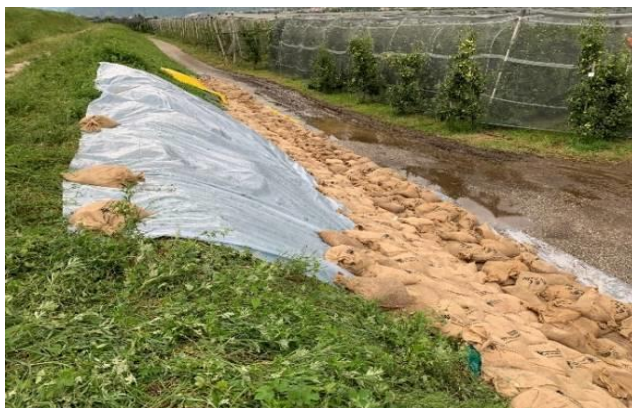
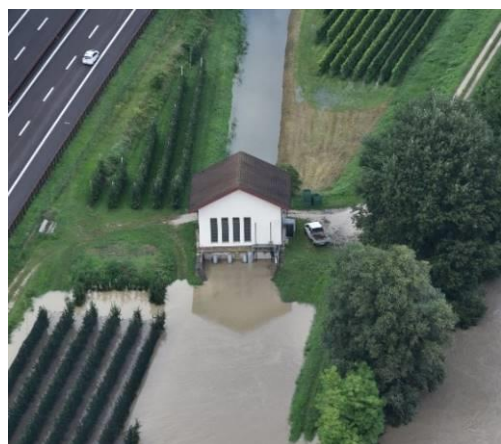
*Figura 6: in alto a sinistra, il passaggio della piena al ponte di Egna, che costituisce uno dei punti idraulicamente critici dell'Adige in Bassa Atesina; in alto a destra una delle fuoriuscite di acqua dall'argine ha richiesto l'intervento dei vigili del fuoco volontari*

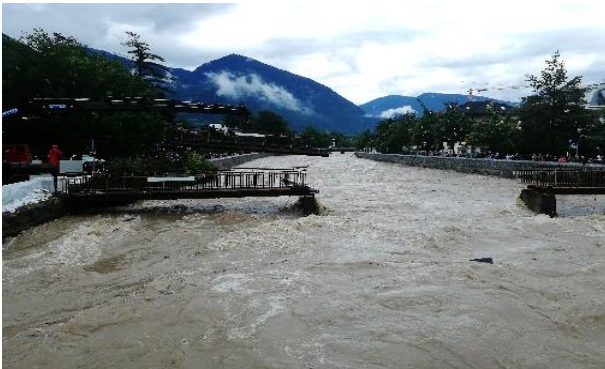
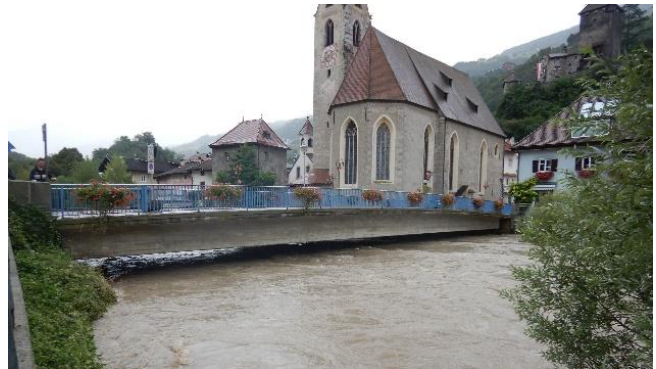
Figura 7: A sx le operazioni di smontaggio della passerella "Bombensteg" a Bressanone e a dx la situazione presso il Ponte Sant'Andrea a Chiusa

A Bressanone la portata dell'Isarco ha toccato i 660 m<sup>3</sup>/s, con un tempo di ritorno stimato in ca 100 anni; per consentire un deflusso senza danni della piena si é reso necessario lo smontaggio del ponte "Bombensteg", posto a monte della confluenza con la Rienza. La cittadina di Chiusa rappresenta un'area critica dal punto di vista idraulico, come testimoniato anche dal Piano delle zone del pericolo del Comune. In occasione dell'evento di fine agosto l'Isarco è esondato in vari punti del tratto cittadino, sormontando gli argini seppur di pochi centimetri; la posa di sacchi di sabbia ed elementi in cemento in orografia dx, in corrispondenza del centro storico, ha impedito che l'esondazione assumesse maggiori proporzioni. I danni più consistenti, soprattutto alle cantine, sono stati invece causati dalla rapida risalita della falda. Alcuni punti deboli del sistema arginale, evidenziati dall'evento sono stati successivamente sanati dall'Ufficio Bacini montani Nord con interventi di somma urgenza. A Bolzano la piena dell'Isarco, grazie all'ampia sezione idraulica disponibile per il deflusso, è passata senza particolari danni.

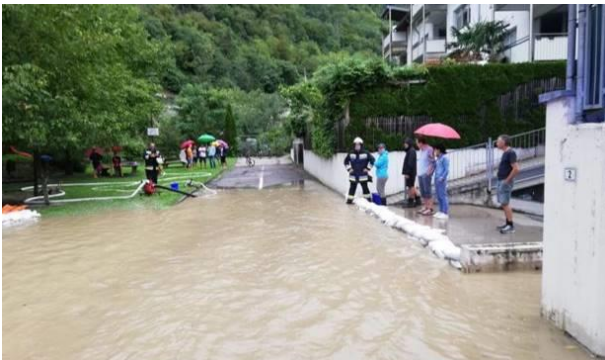
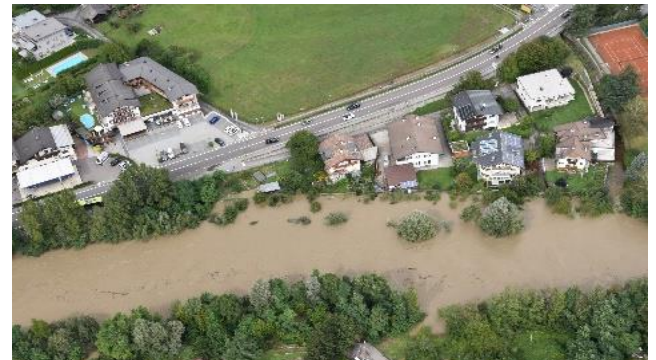
Figura 8: A sx la passeggiata di Chiusa in orografia destra dell'Isarco e a dx il tratto subito a monte del centro cittadino

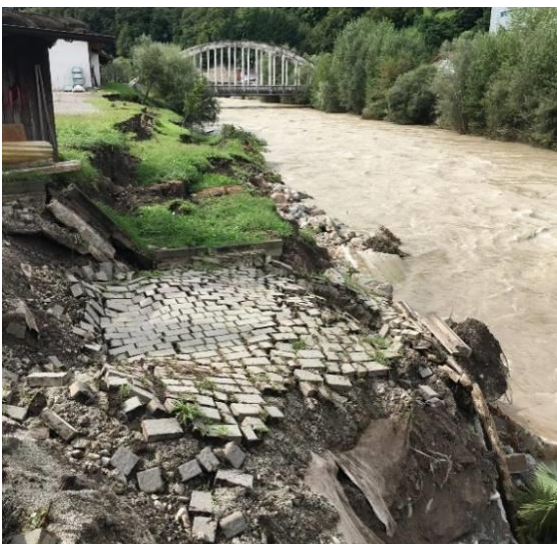
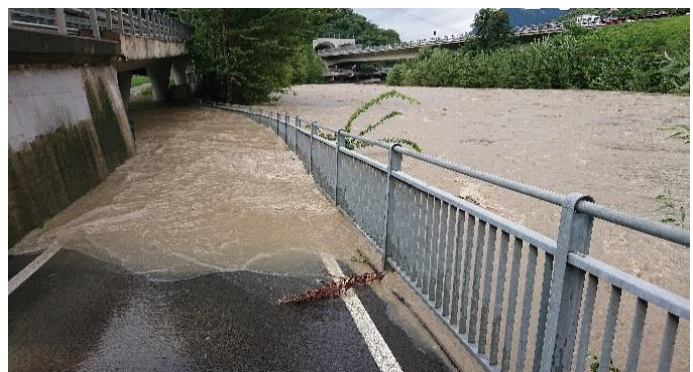
Figura 9: A sx danni spondali sull'Isarco presso Ponte Gardena: A dx alluvionamento della pista ciclabile presso Cardano

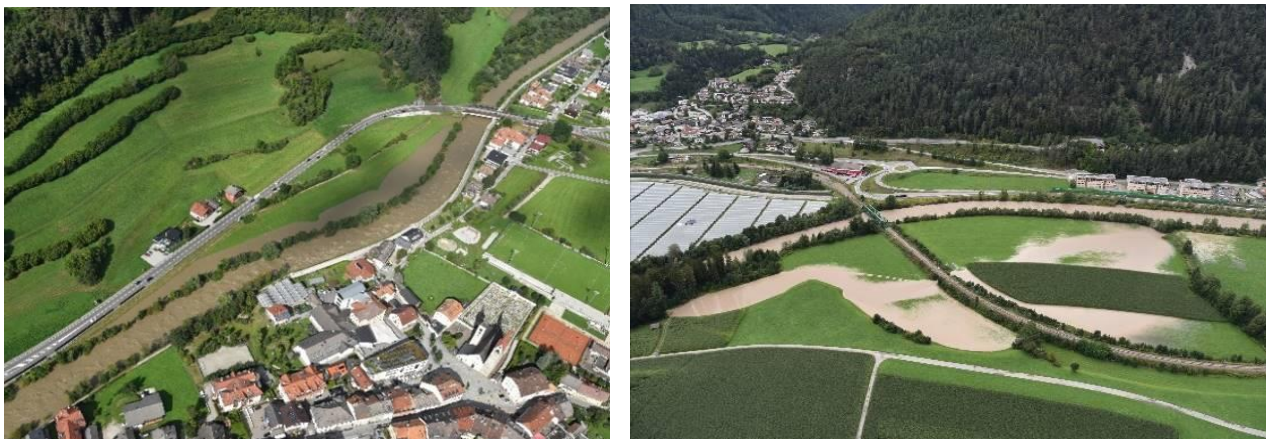
Figura 10: fenomeni di esondazione sulla Rienza in orografica destra presso San Lorenzo di Sebato (foto a sx) e in orografica sinistra presso Vandoies di Sotto (foto a dx)

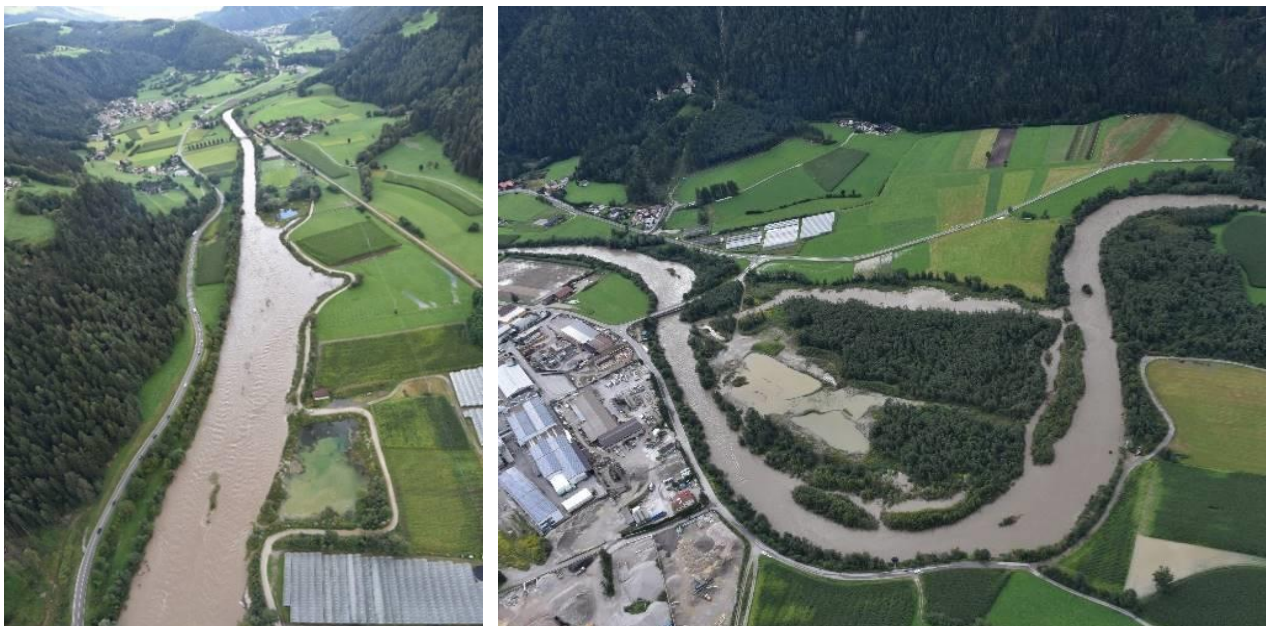
Figura 11: A sx il tratto della Rienza in località "Ilsterner Au", riqualificato tra il 2018 e il 2020; qui sopra il tratto dell'Aurino "Gatz-Au" a monte di Gais; oggetto di vari interventi di riqualificazione a partire dal 2004 e ancora in corso

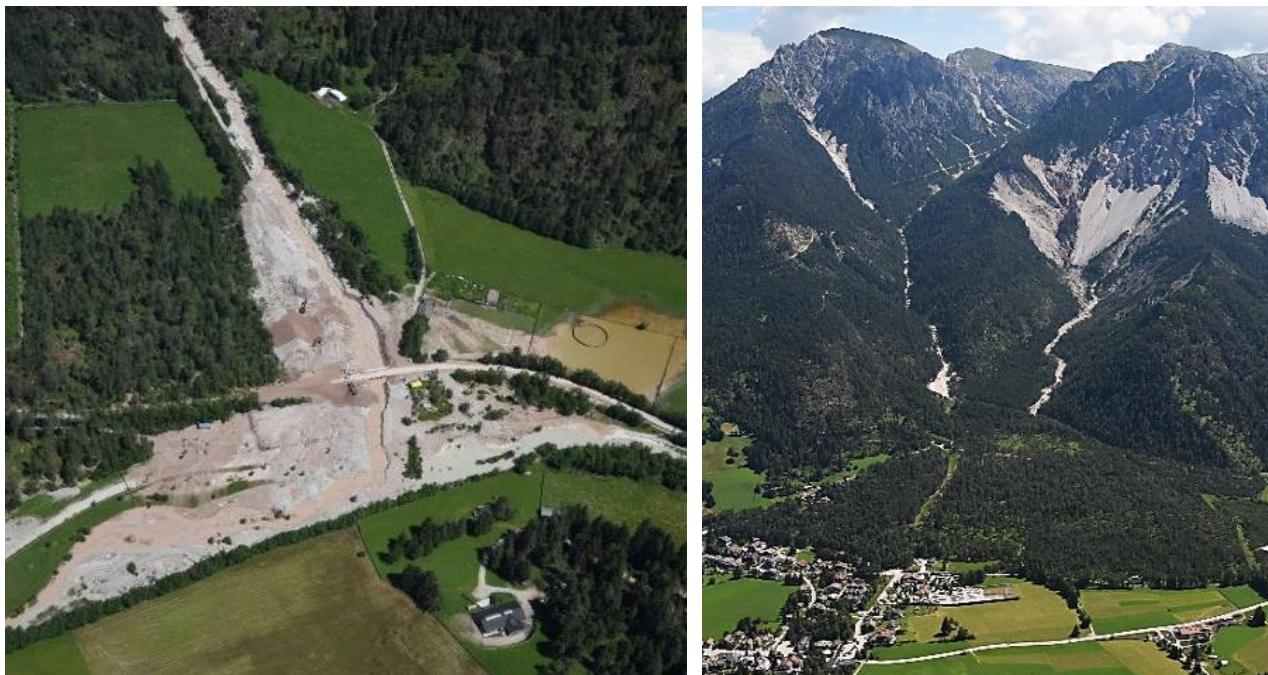
*Figura 15: A sx il tratto terminale del Rio di Fossadura con l'immissione nel Rio di San Vigilio; a.dx si riconoscono i due sottobacini con le ampie sorgenti di sedimento*

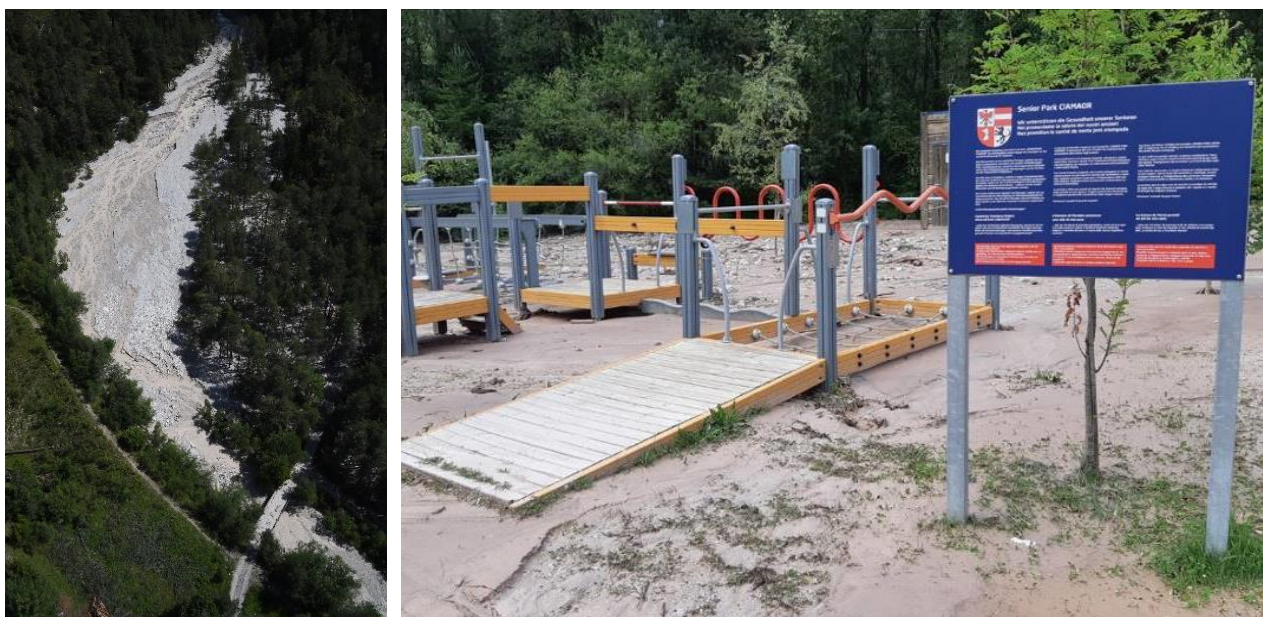
*Figura 16: A sx l'area di deposito all'apice del conoide e il relativo argine; a dx le strutture ricreative realizzate alla confluenza, "naturalmente" destinate, con regolarità, a subire gravi danni*

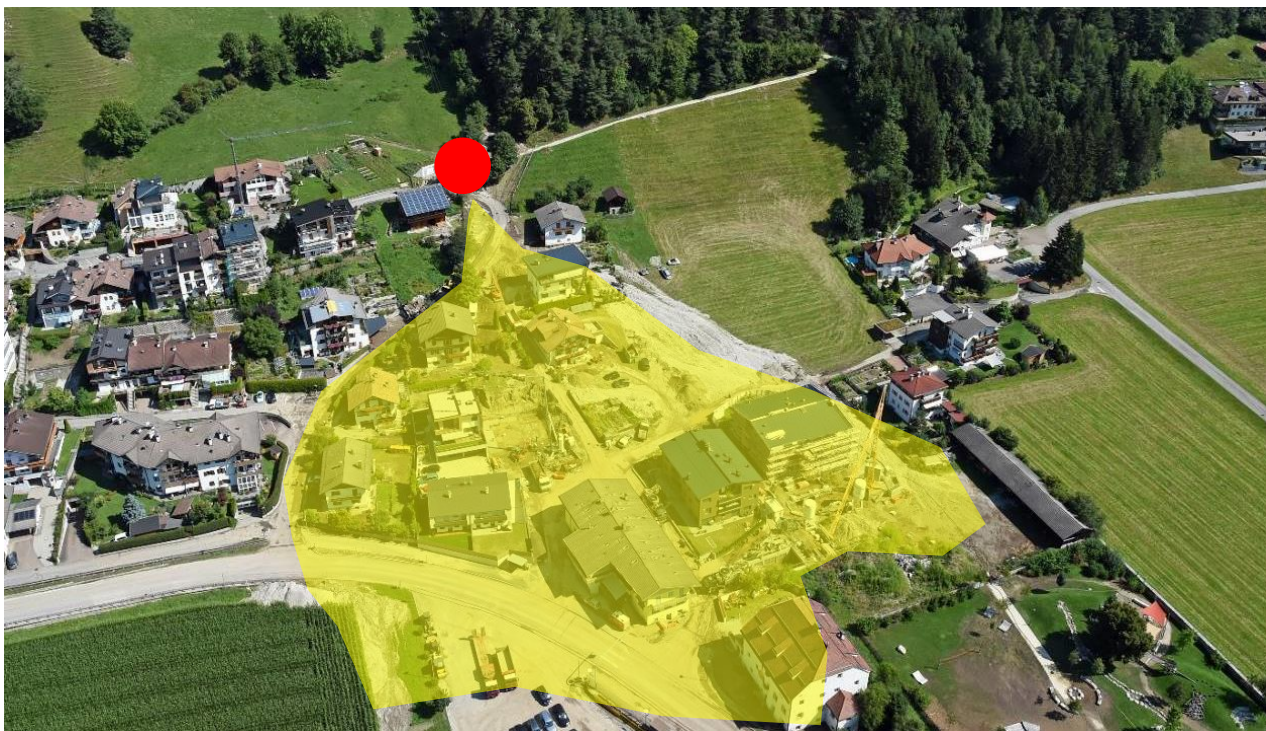
*Figura 17: Foto da elicottero della frazione di Vandoies di Sopra: il punto rosso indica il tombone occluso, l'area in giallo la zona colpita dalla colata detritica. Le scarse portate ordinarie del fossato Horner vengono smaltite da un tombone sotterraneo che attraversa il paese*

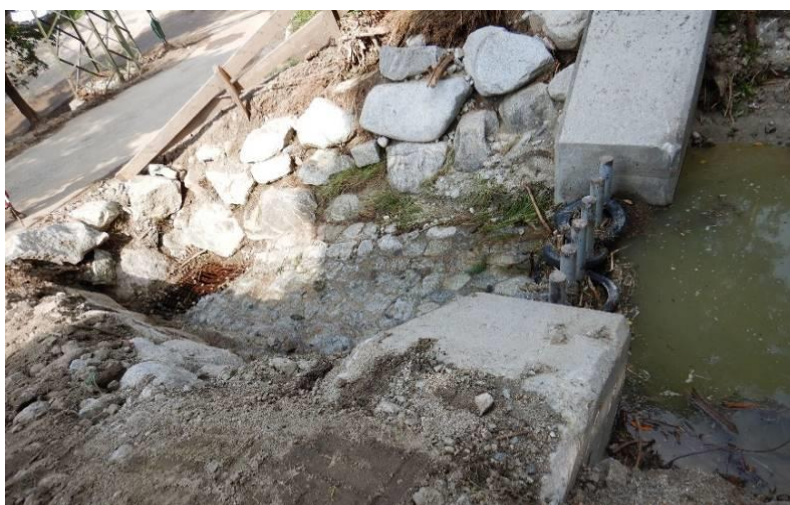
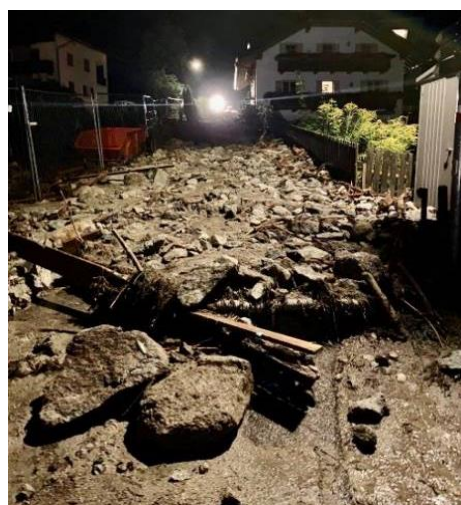
*Figura 18: A sx, il tombone dopo le operazioni di sgombero. Seppur sufficiente per smaltire le piogge ordinarie; a dx il fronte della colata nel paese*

Nelle operazioni di pronto intervento sono stati sgomberati ca. 2500 m<sup>3</sup> di materiale: i danni maggiori si sono avuti ai piani inferiori, ai piani interrati di diverse abitazioni, anche realizzate di recente.

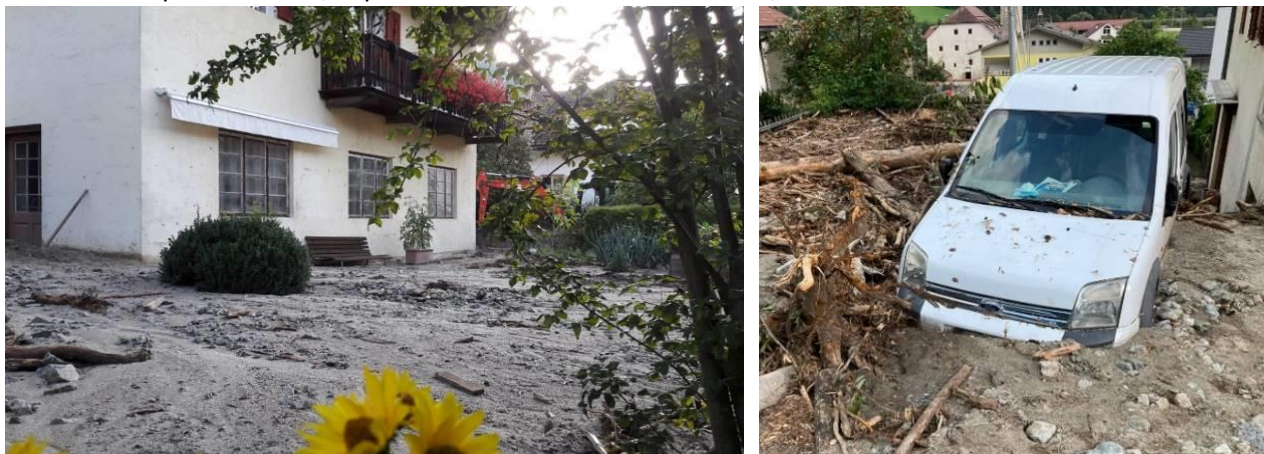
Figura 19: I detriti trasportati dal fossato Horner hanno provocato danni ingenti soprattutto ad abitazioni e a veicoli

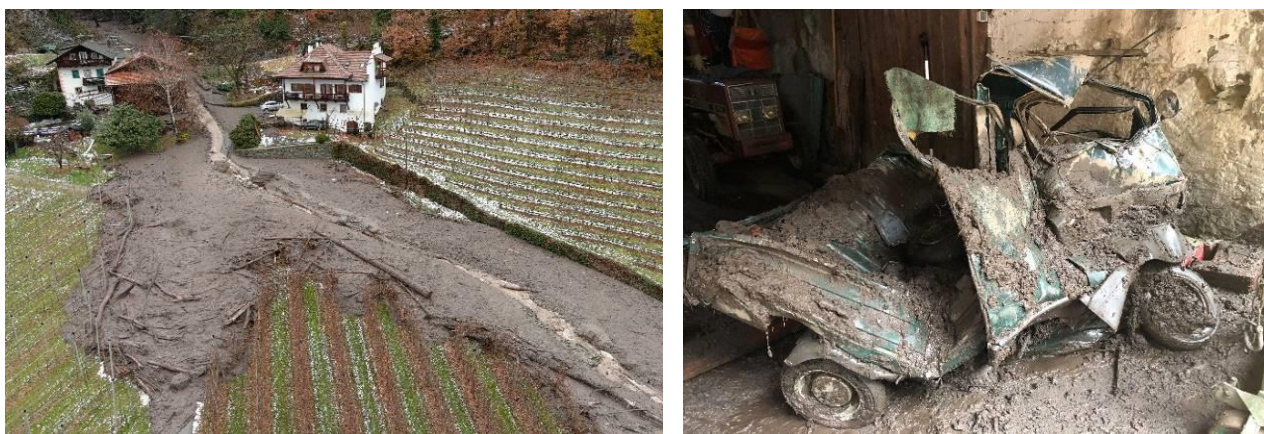
Figura 20: In alto a sx, la colata si è fatta strada tra gli edifici del maso Lochbauer. In alto a dx un mezzo danneggiato nell’autorimessa; a sx un blocco di ca. 25 m<sup>3</sup> trasportato dalla colata e fermatosi tra gli edifici

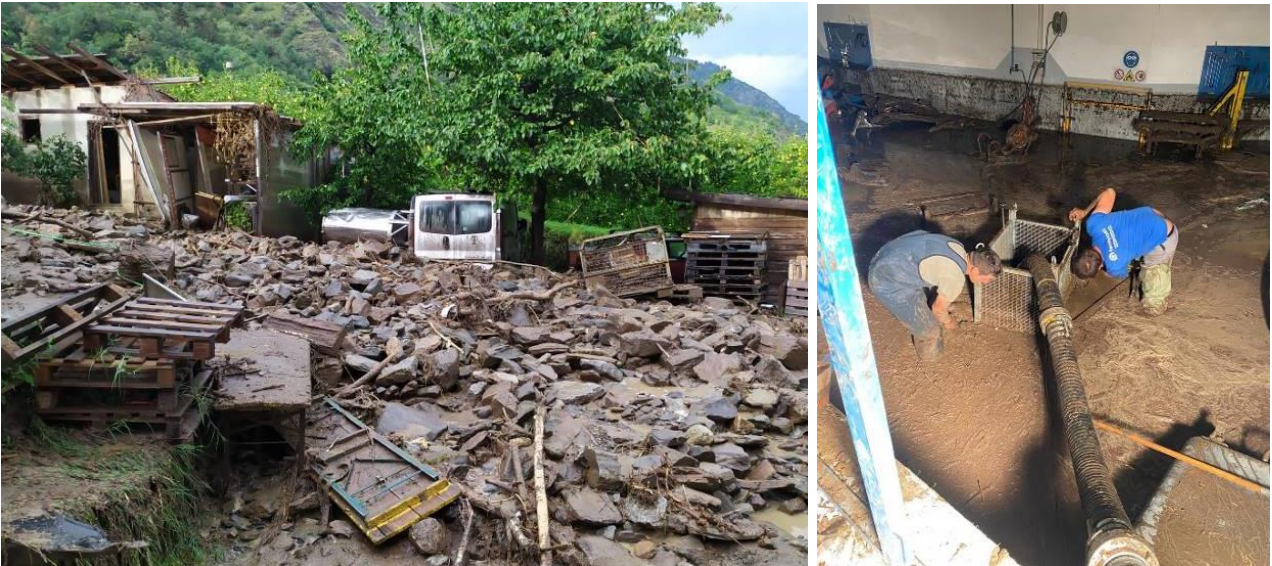
Figura 21: A sx, i depositi della colata nel cortile; a dx le operazioni di sgombero del fango dall’officina. I danni arrecati ad attrezzatura e macchinari sono ingenti

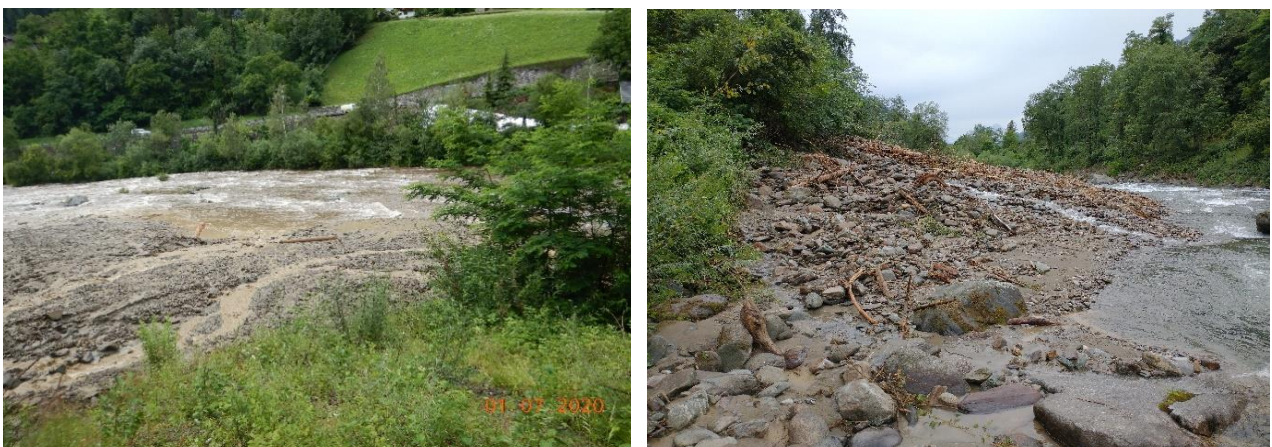
Figura 22: Confluenze tra Rio Belcolle e Torrente Passirio, San Leonardo i.P. (evento 2020065 del 1 luglio 2020) e tra Rio Graves e Torrente Passirio (San Leonardo i.P., evento 202006513 agosto 2020)

Le confluenze tra piccoli torrenti soggetti a colata detritiche possono rappresentare un problema, poiché il materiale depositato può ridurre la sezione del torrente recettore, fino anche a provocarne l’occlusione. Lo smaltimento dei detriti dipende principalmente dal rapporto tra la portata della colata e la contemporanea portata del recettore (che spesso non è interessato da evento di piena o da piena sincrona) dall’assetto morfologico locale (pendenze, angolo di immissione). L’apporto di sedimenti da parte degli affluenti è elemento fondamentale per l’equilibrio idromorfologico dei corsi d’acqua.

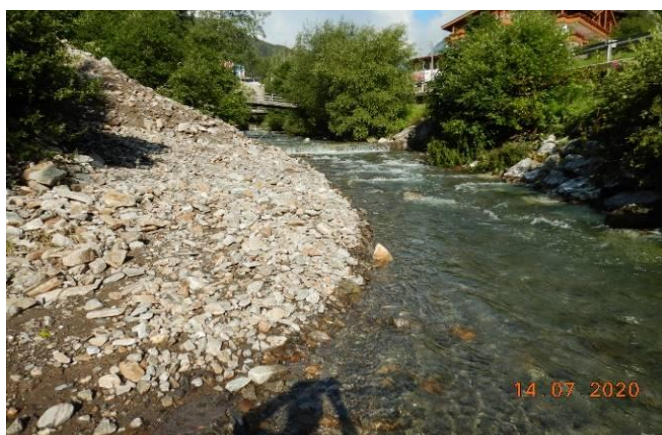
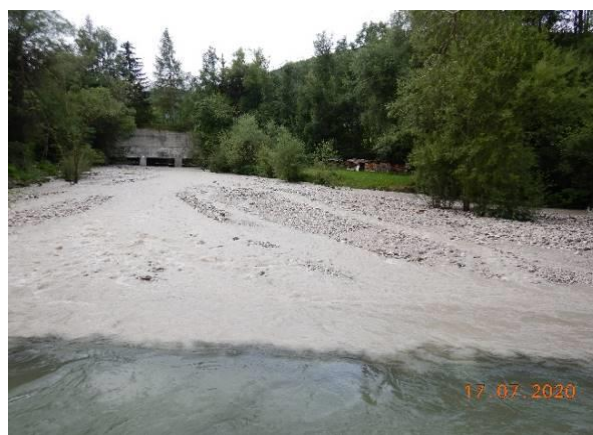
Figura 23: Confluenze tra Rio Burg e Rio di Racines (Racines, evento 202005 del 10 luglio 2020) e tra Rio Furcia e Fiume Rienza (Valdaora, evento 2020017 del 10 luglio 2020)

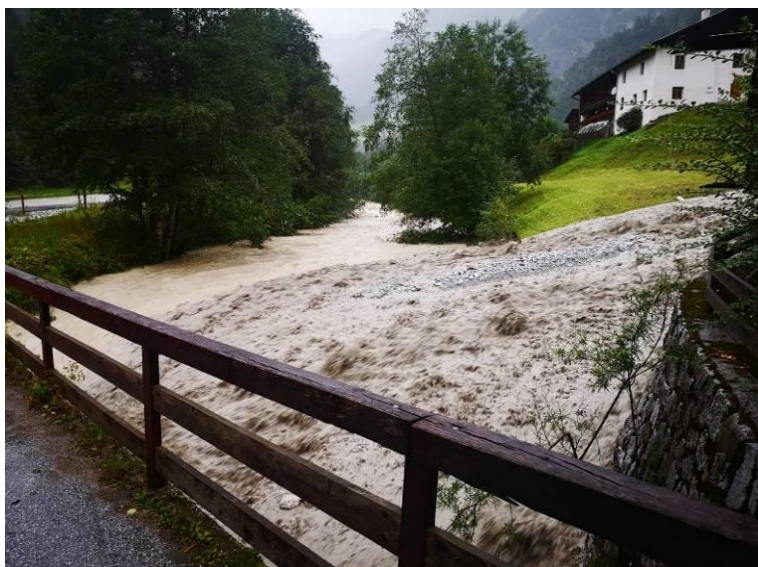
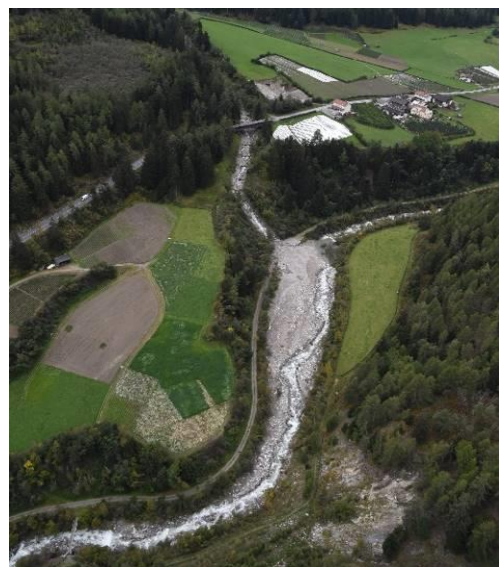
Figura 24: Confluenze tra Rio Covolo e Rio Fleres (Brennero, evento 202086 del 22 agosto 2020) e tra Fosso di Salto e Rio Plima (Martello, evento 2020161 del 3 ottobre 2020)

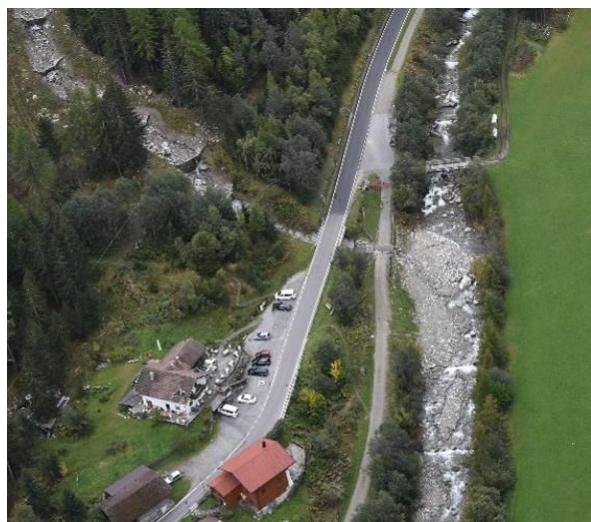
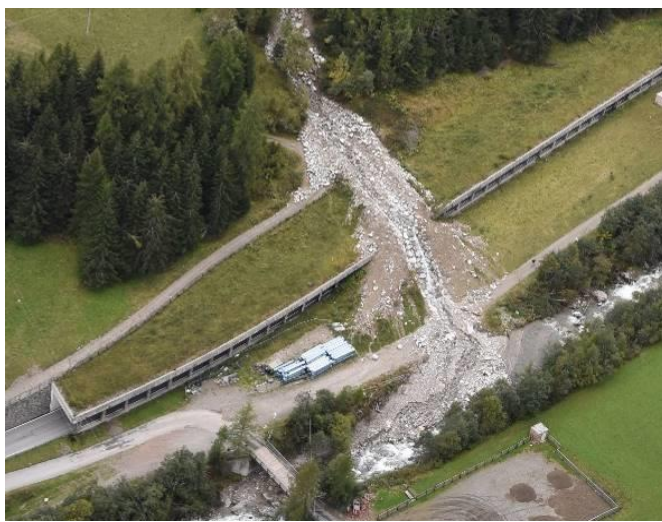
Figura 25: Confluenze tra Rio Plima e Fossato Hölderle e Fossato Schönggraben (Martello, eventi 2020163 e 2020164 del 3 ottobre 2020)

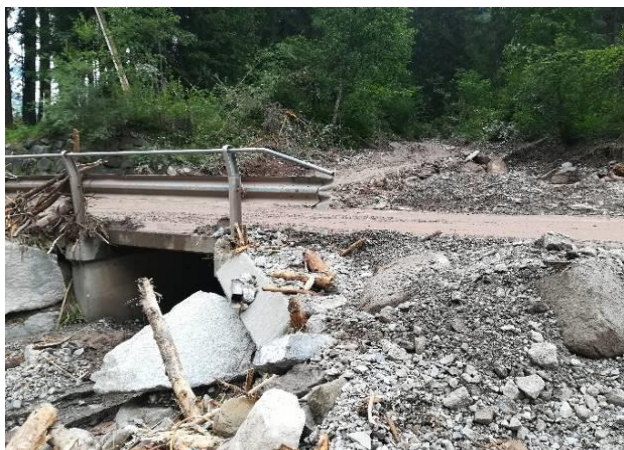
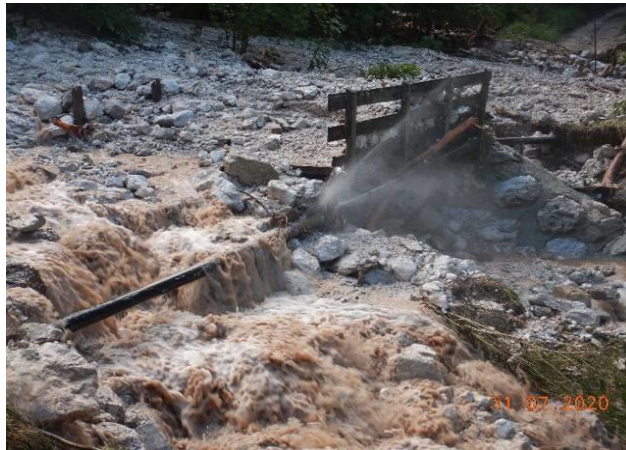
Figura 26: A sx ponte sul Rio Piccolino, San Martino in Badia (evento 2020008 del 1 luglio 2020) e ponticello sul Rio Sciliar, Fié allo Sciliar (evento 2020037 del 30 luglio 2020)

I danni più frequenti si registrano sulle infrastrutture, che risultano spesso esposte ad impatto diretto. Oltre alle strade, ed in particolare ai ponti, spesso vengono danneggiate le infrastrutture tecniche causando interruzione di servizi essenziali. È importante che la realizzazione di tali infrastrutture sia sottoposta, analogamente agli insediamenti, alla Verifica di compatibilità prevista dalla normativa sui Piani delle zone di pericolo, in modo da ridurre danni ed interruzione di servizi.

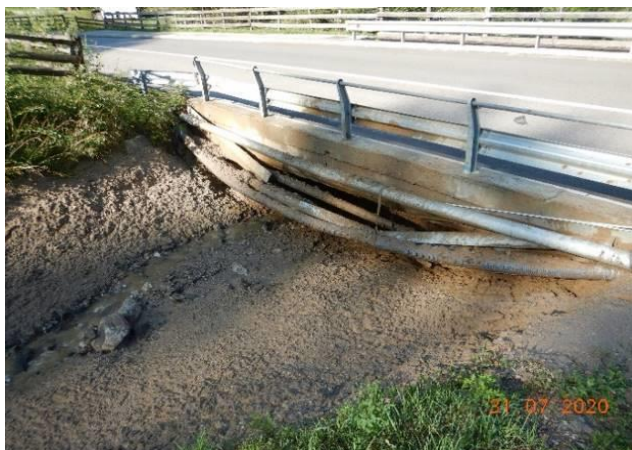
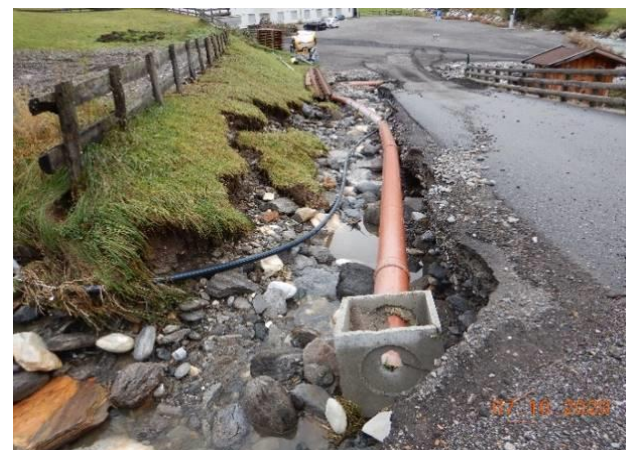
Figura 27: Danni ad infrastrutture sul Rio di Acquadene Martello (evento 2020025 del 30 luglio 2020) e sul Rio di Plana, Moso i.P. (evento 2020157 del 2 ottobre 2020)

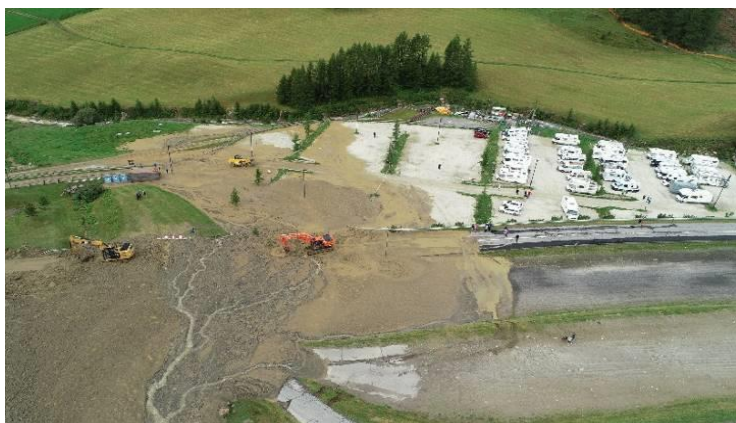
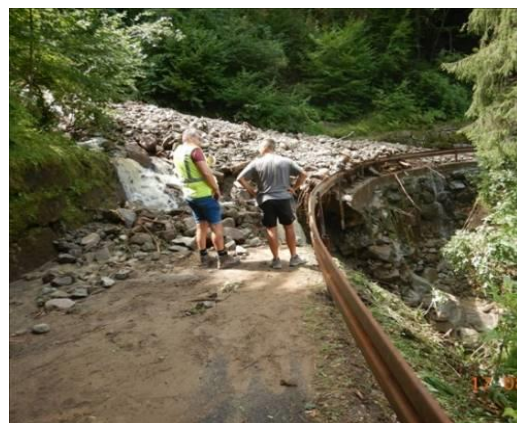
Figura 28: La colata sulla Rio Vedretta dei Corvi, Senales (a sx), ha parzialmente invaso un area camper (evento 2020059 del 12 agosto 2020); a dx un'alluvione torrentizia sul Rio Saltaro, che ha interrotto la strada comunale nel Comune di Cornedo (evento 2020179 del 16 agosto 2020)

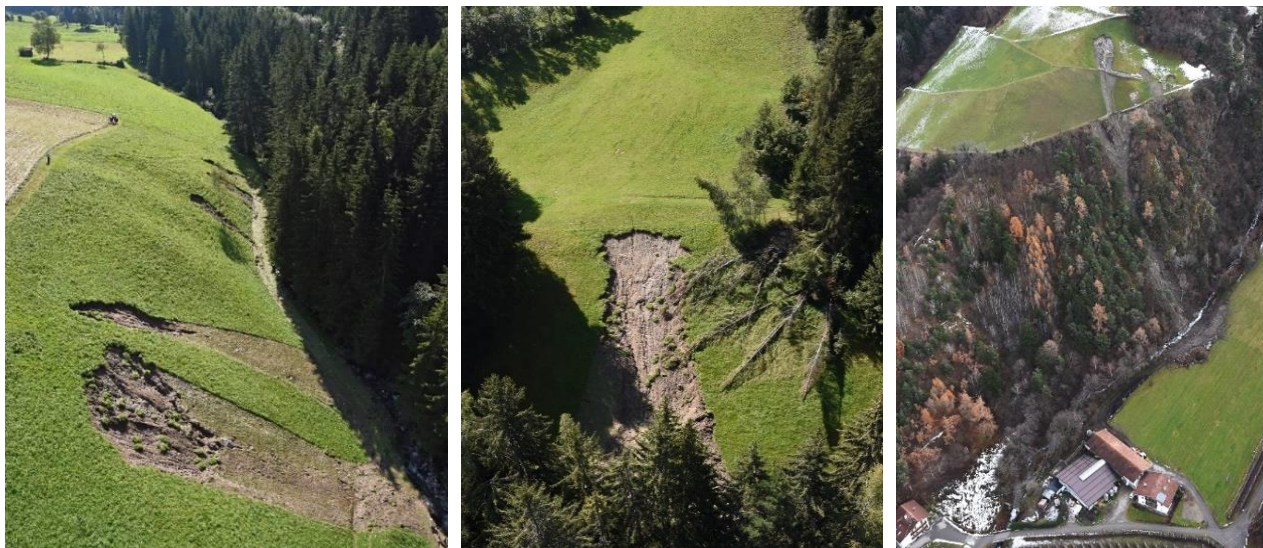
*Figura 29: Smottamenti superficiali nei bacini del Rio di Soave, Vandoies (a sx, evento 2020055 del 11 agosto 2020), del Rio di Colle, Chienes (al centro, evento 2020056 del 11 agosto 2020) e del Rio Mels, Lagundo (evento 2020201 del 6 dicembre 2020)*

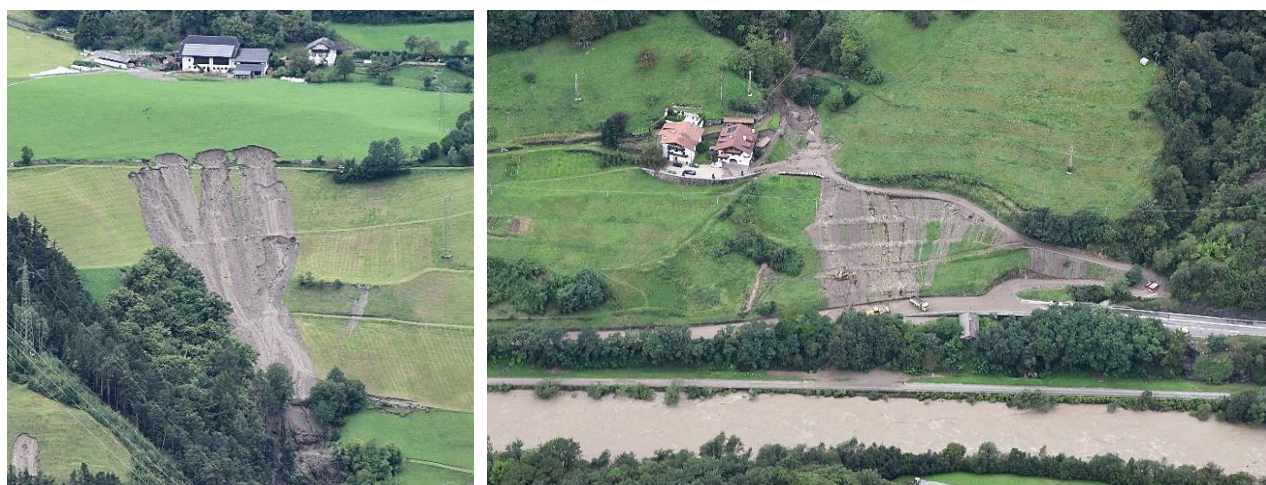
*Figura 30: Sopra due immagini del corso d'acqua B.170, Renon (evento 2020139 del 11 agosto 2020). La colata generatasi dallo scivolamento ha raggiunto la strada statale del Brennero a sud di Colma. A sx, diversi smottamenti superficiali hanno depositato materiale nell'alveo del Rio di Sasso, Moso i.P. (evento 2020174 del 2 ottobre 2020)*

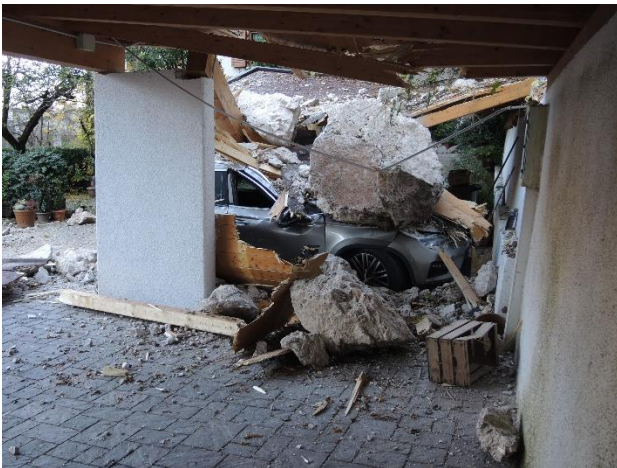
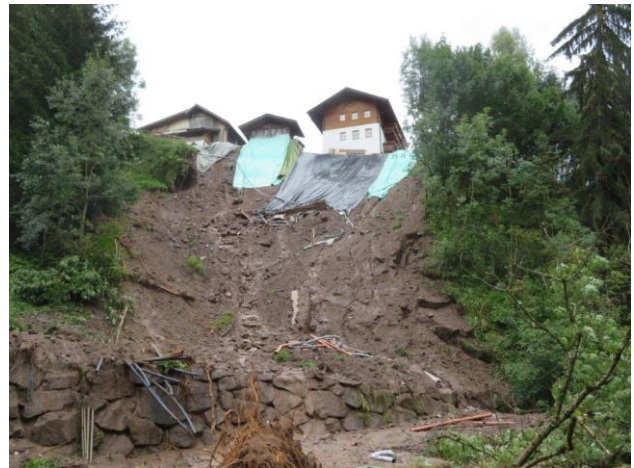
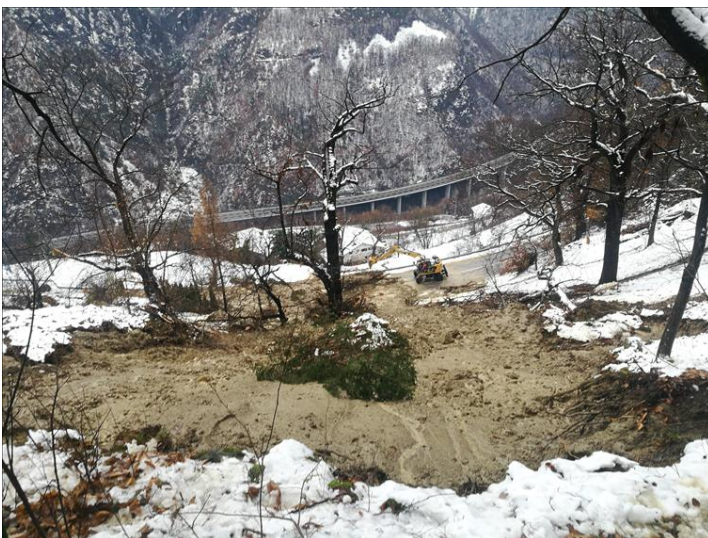
*Figura 31: Le foto mostrano diversi tipi di movimenti gravitativi di versante. In alto a sinistra, una frana vicino a Haderburg, nel Comune di Salorno (4 novembre 2020). I blocchi di roccia sono crollati nella zona abitata, causando notevoli danni. Nella foto a destra in alto si può vedere uno scivolamento traslazionale vicino al maso Boar, nel Comune di Avelengo (30 agosto 2020). La foto in basso mostra invece una colata da versante vicino al maso Moiler nel Comune di Fiè allo Sciliar (6 dicembre 2020). È chiaramente visibile come la forte saturazione da acqua, abbia fatto letteralmente scivolare il materiale, causando lo spostamento della strada provinciale*

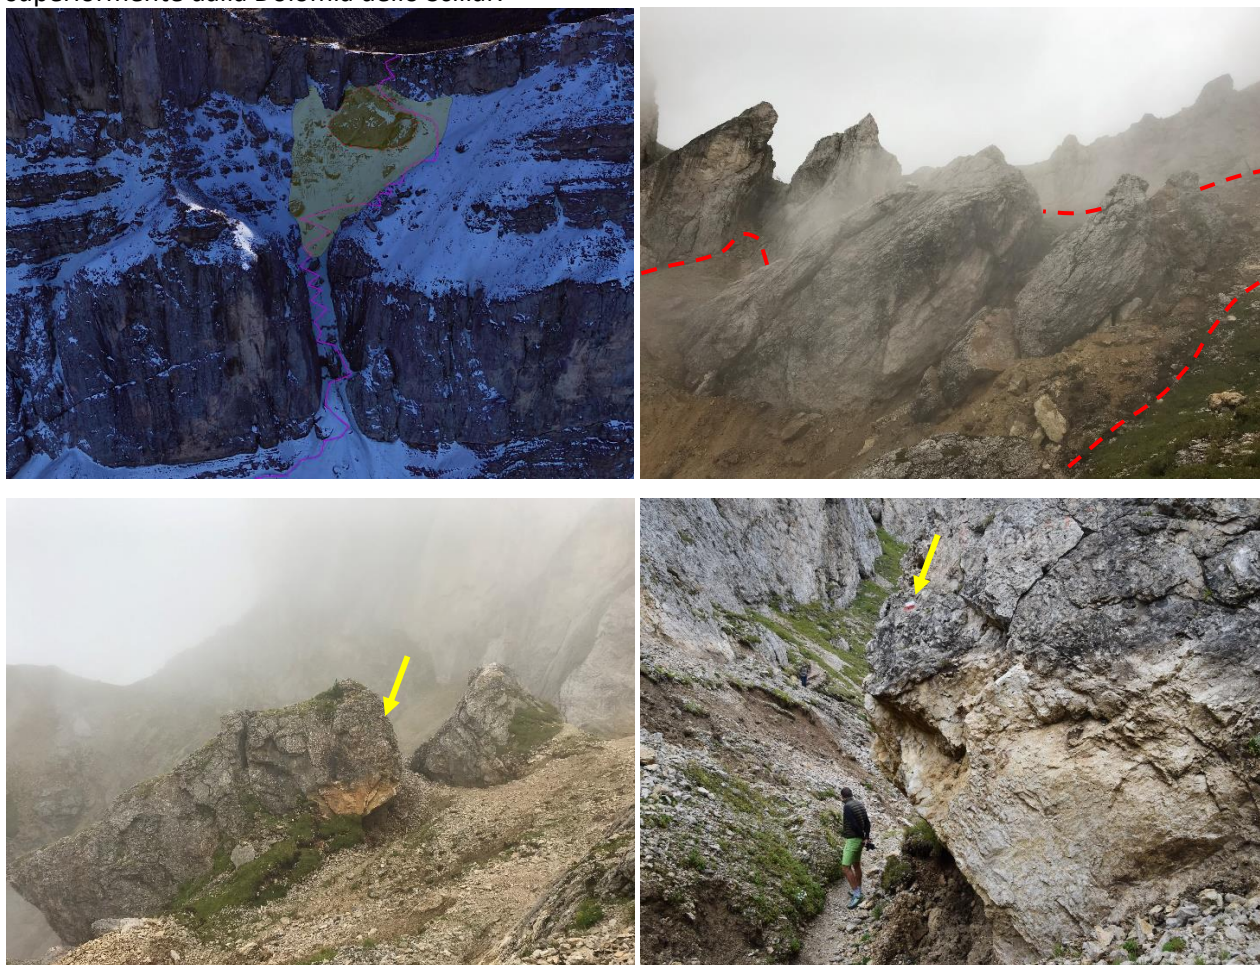
Figura 33: In alto a sx un'immagine estratta da Google Earth e modificata. In giallo chiaro è indicata la superficie interessata dal movimento di versante, in rosso è delimitata la massa di blocchi instabile a pericolo di crollo, mentre la linea viola indica il sentiero n.6 che attraversa la Forcella Pana. In alto a destra delimitazione sommaria della zona in movimento; evidenti sono le tracce di movimento, le fessure di trazione e le fratture aperte e l'instabile massa fratturata di blocchi. Sotto, a sx e dx, la massa di blocchi messasi in movimento; le frecce gialle indicano la posizione dei segnavia, che a causa del ribaltamento, si trovano ora 2-3 metri sopra la quota originaria

La Forcella Pana, uno spettacolare e ripido canale esposto a nord nelle vicinanze del Seceda, nell'estremità meridionale del Gruppo delle Odle, è un frequentato accesso dalla Val Gardena alla Val di Funes. Il 31 agosto 2020 l'Ufficio Geologia e prove materiali è stato chiamato per un sopralluogo presso la Forcella Pana: nella parte alta, lungo il sentiero n.6 che dal Seceda si snoda a Malga Brogles, erano stati notati infatti già da alcune settimane alcuni movimenti del versante. Nella zona si erano aperte diverse fessure di trazione, mentre nella zona di passaggio tra roccia e falda detritica, dove passa il sentiero, sono stati rilevati cedimenti tra 0,5 m e, localmente, anche addirittura 2 m.

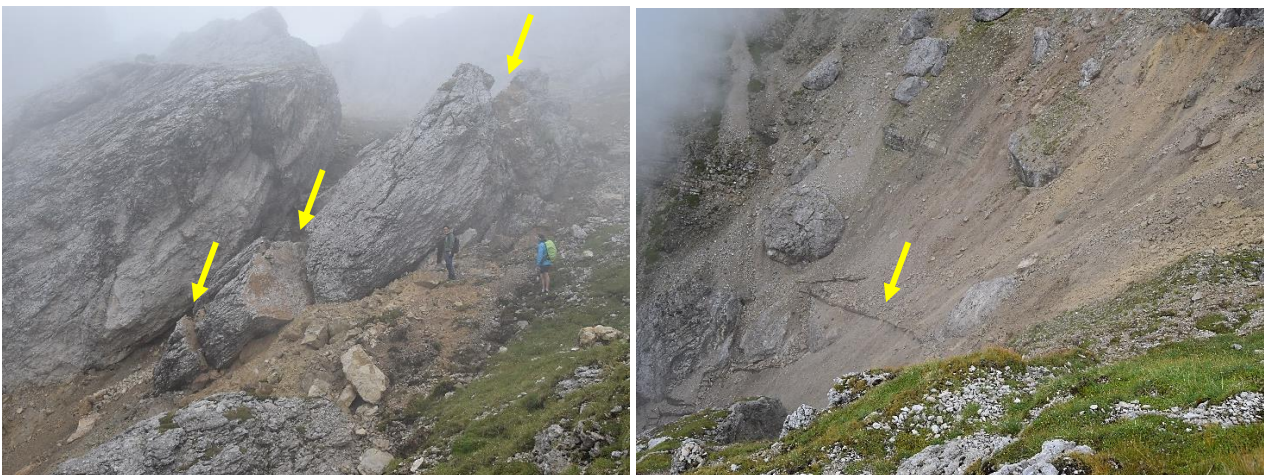
*Figura 34: In alto a sinistra dell'immagine, una parte della massa del blocco di dolomia dello Sciliar che si è già rotta a causa dei movimenti. Notate le dimensioni della massa del blocco! Sulla destra nella foto si vede il sentiero n. 6, ricoperto dai detriti e gravemente danneggiato a causa delle forti precipitazioni*

In base all'esposizione nord del pendio e dell'altitudine (2.400 m s.l.m.), si può presumere la presenza di permafrost. Si presume che lo scioglimento del permafrost abbia causato l'affondamento del grande blocco e che il peso del blocco abbia causato di conseguenza il movimento dell'intera area superiore del pendio. Le forti precipitazioni, specialmente quelle del 28.08. - 30.08.2020, hanno innescato nel materiale, già disgregato dal movimento del pendio, colate di versante lungo la Forcella Pana che hanno sepolto il sentiero n. 6 rendendolo impraticabile. A causa dell'imminente pericolo di crollo e in considerazione dei gravi danni e degli ingenti costi di manutenzione, il sentiero n. 6 tra Malga Brogles e Seceda deve rimanere chiuso.

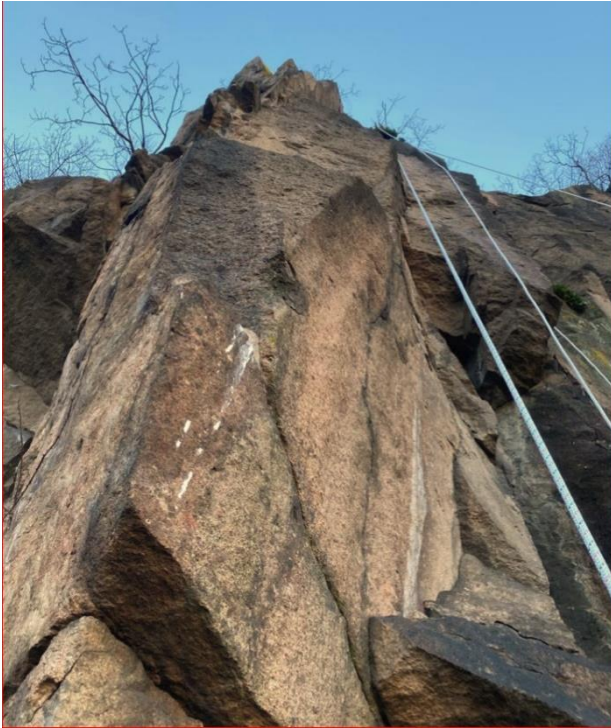
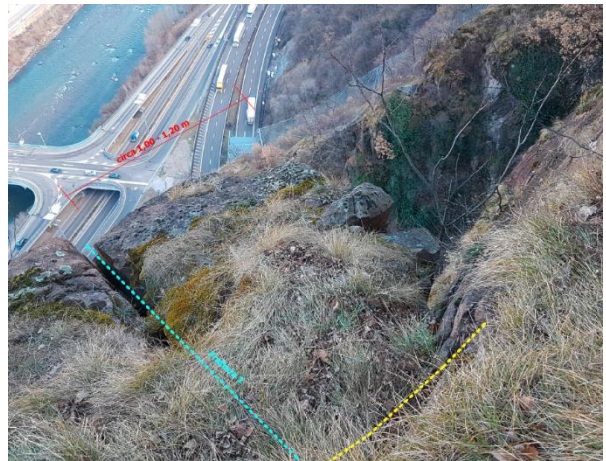
*Figura 35: In alto a sx a dx, l'ammasso roccioso instabile a monte della strada statale nella zona del Virgolo, con un volume stimato di circa 300 m<sup>3</sup>. A causa dei cicli di gelo-disgelo e soprattutto a causa delle forti piogge del novembre 2019, le condizioni di stabilità del cuneo roccioso si erano gravemente deteriorate, tanto da rendere urgente l'operazione di brillamento*

La parete rocciosa è costituita da rocce vulcaniche, le cosiddette ignimbriti della Formazione di Ora, formatesi nel periodo Permiano, circa 280 milioni di anni fa. Queste rocce compatte, di colore da grigio rossastro ad arancione, sono caratterizzate da un'intensa fessurazione, con fratture che possono raggiungere diversi decimetri. Tali fessure riducono la compattezza della roccia, rendendola più suscettibile ai processi atmosferici. La crescita dei cristalli di ghiaccio nelle fessure esercita una pressione crescente sulla roccia circostante, con conseguente ulteriore allentamento dell'ammasso roccioso. I massi vengono così lentamente spinti fuori dalla sede originaria, e la verticalità delle pareti contribuisce in maniera decisiva al verificarsi di fenomeni di crollo a catena.

A causa della complessa configurazione delle fratturazioni e delle fessure appena formatesi, è stato quindi deciso in una riunione di coordinamento di far brillare l'intera massa. Per poter realizzare l'operazione, è stata prima effettuata una simulazione di caduta massi in 3D per determinare le distanze di arresto, le altezze di volo e le energie cinetiche lungo le possibili traiettorie di caduta. Sulla base di questi risultati, è stato possibile determinare le zone da chiudere ed evacuare durante il brillamento. Dopo intensi preparativi tecnici e organizzativi, la massa rocciosa è stata finalmente fatta brillare il 10 febbraio 2020, eliminando così il pericolo imminente di caduta di massi.

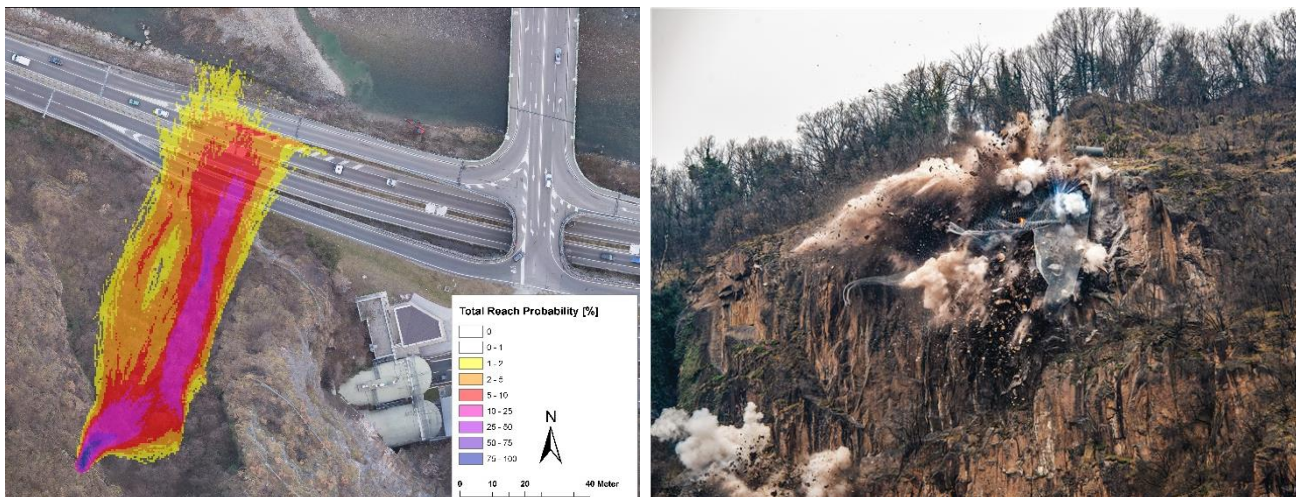
Figura 36: a sx simulazioni di caduta massi in 3D realizzate per determinare le possibili traiettorie dei blocchi di caduta e la portata, e per fare le corrispondenti misure organizzative e preparatorie. A dx un'immagine del brillamento del 10 febbraio 2020
