# Report Pericoli Naturali 2020

## Relazione Riassuntiva Documentazione Eventi

## **Provincia Autonoma di Bolzano**

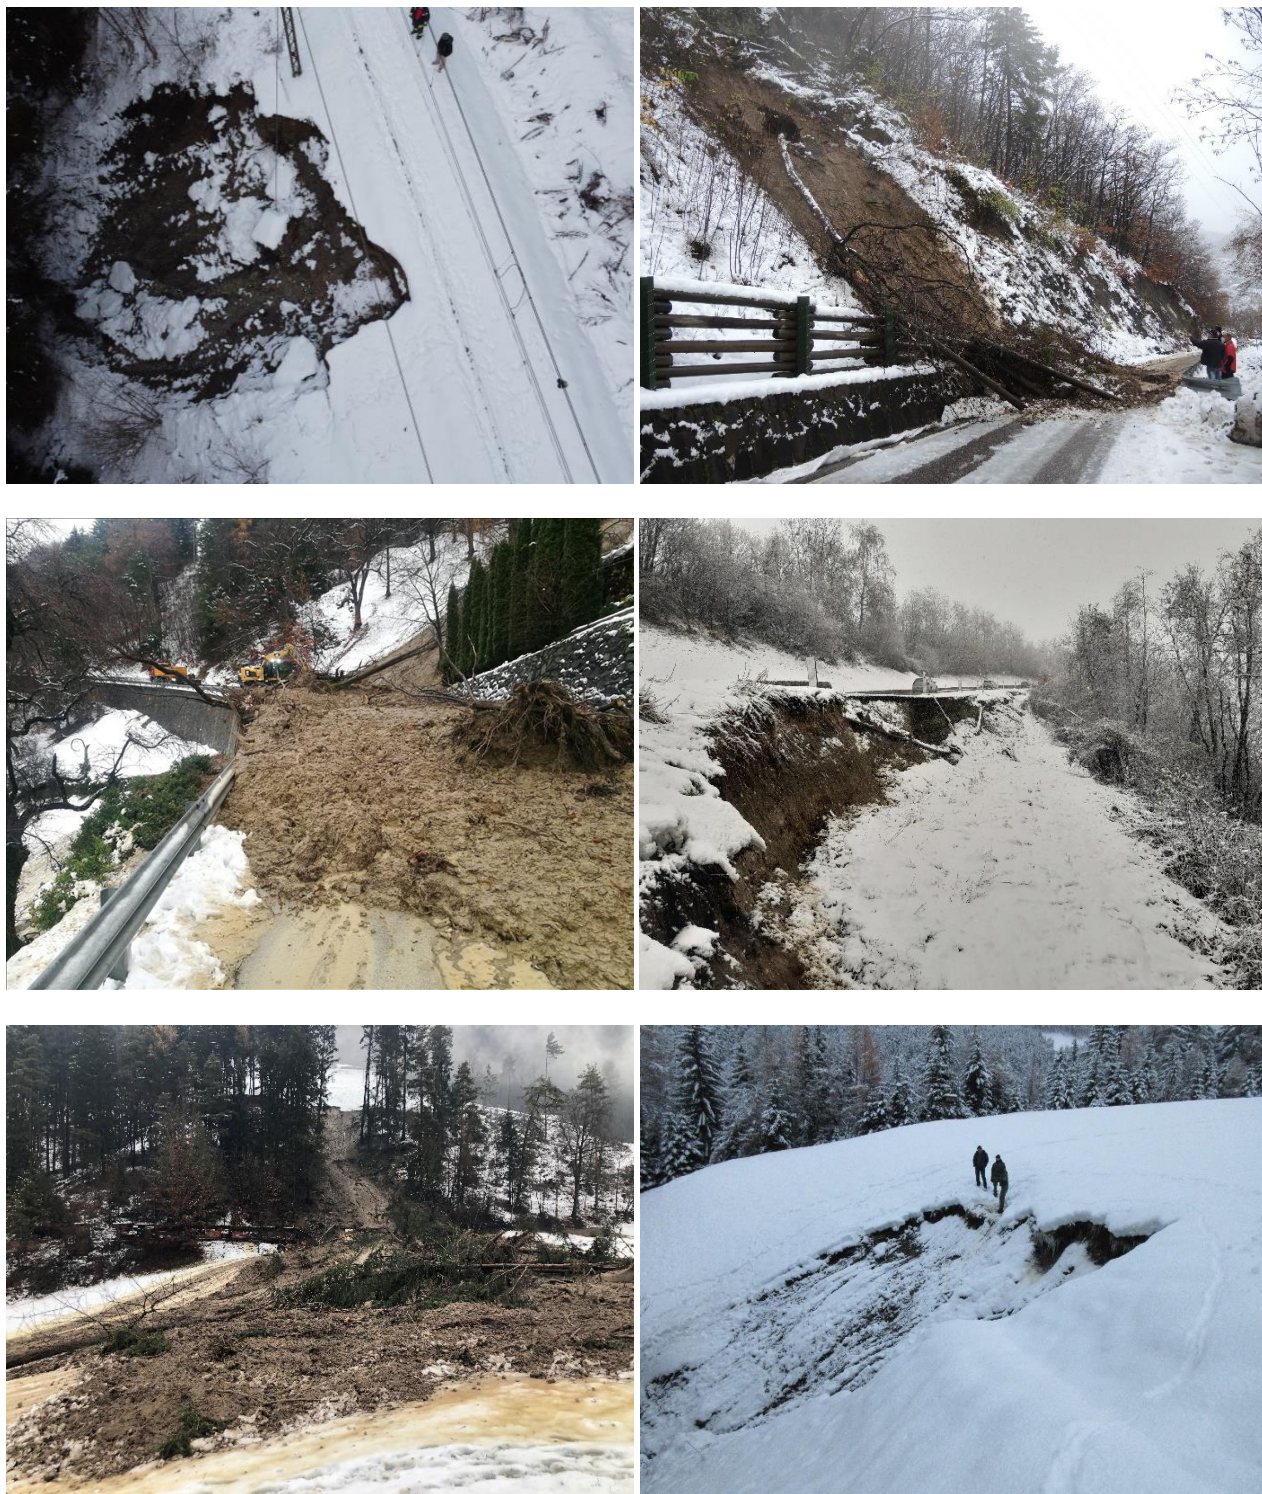
*Figura 37: Le immagini illustrano gli effetti causati dall'evento meteorologico del 5 - 9 dicembre 2020. Da sinistra in alto a destra in basso: scivolamento vicino alla linea ferroviaria della Val Pusteria nel comune di Brunico; colata di versante lungo via Sirmiano nel comune di Nals; colata di versante vicino la via di Fié nel comune di Fié; frana a valle della Strada della Pusteria vicino a Perca; colata di versante presso Strada della Pusteria vicino a Chienes; scivolamento e colata di versante sopra il paese di Mules nel comune di Campo di Trens*

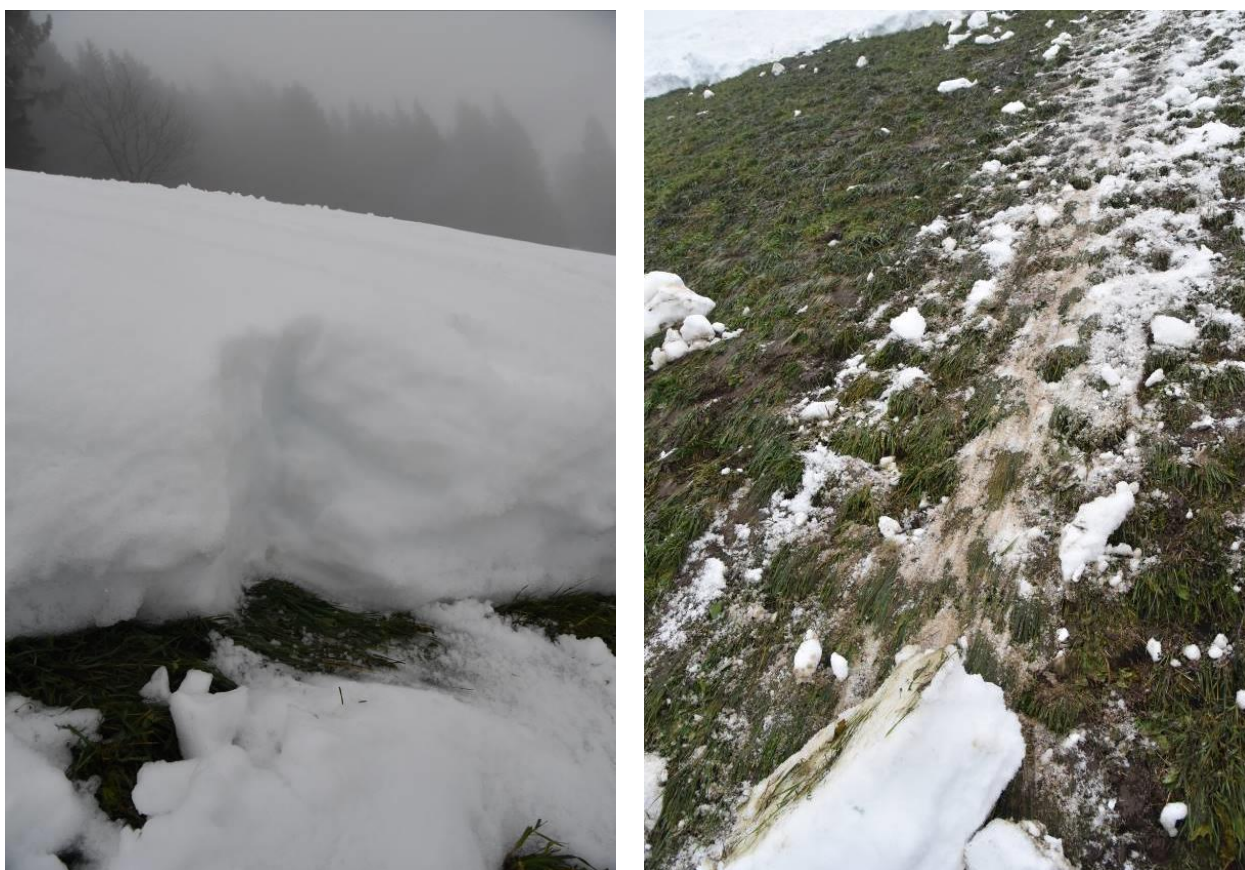
Figura 41: (sinistra) Strato nevoso su manto erboso piegato. (destra) distacco di neve lungo strato di slittamento.

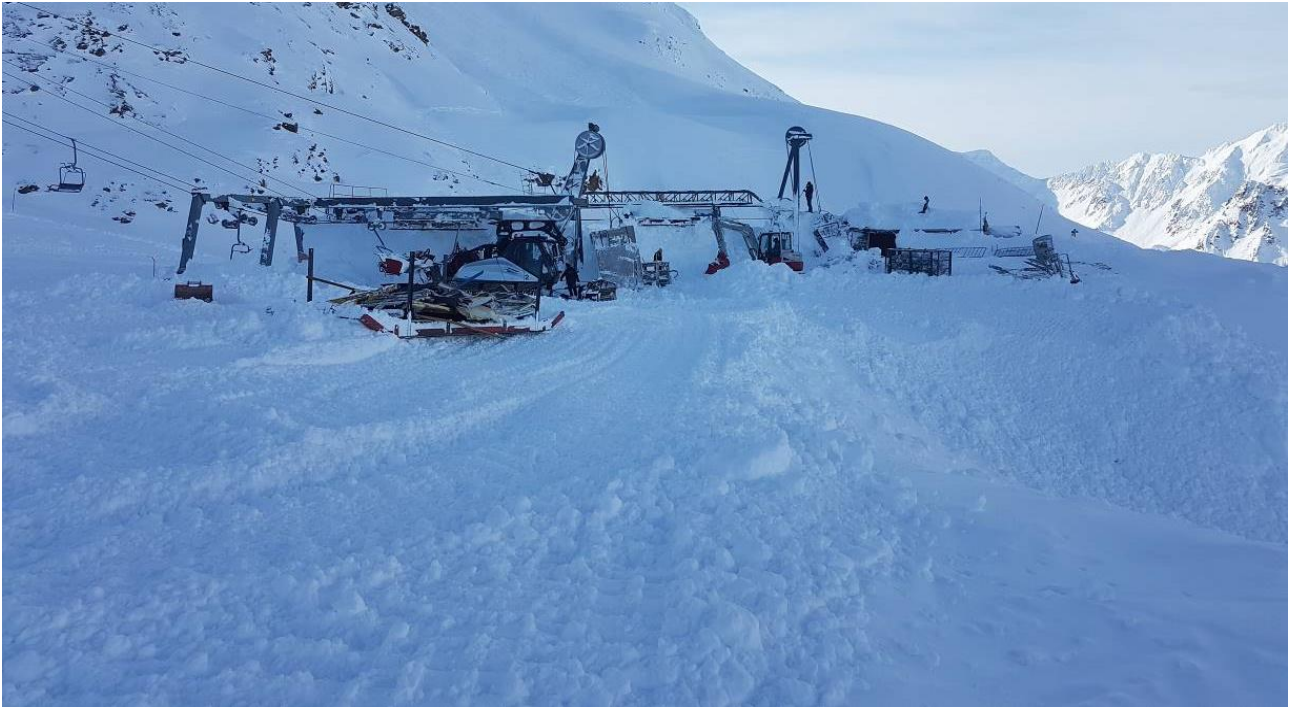
Figura 42: Dalle pareti rocciose esposte a nord della Croda grigia si è staccato, nelle prime ore della mattina del 15 novembre, un lastrone largo 150m che ha sepolto, con altezze di neve maggiori di 4m, la stazione a valle dell’impianto “Gletscher 1 e 2”

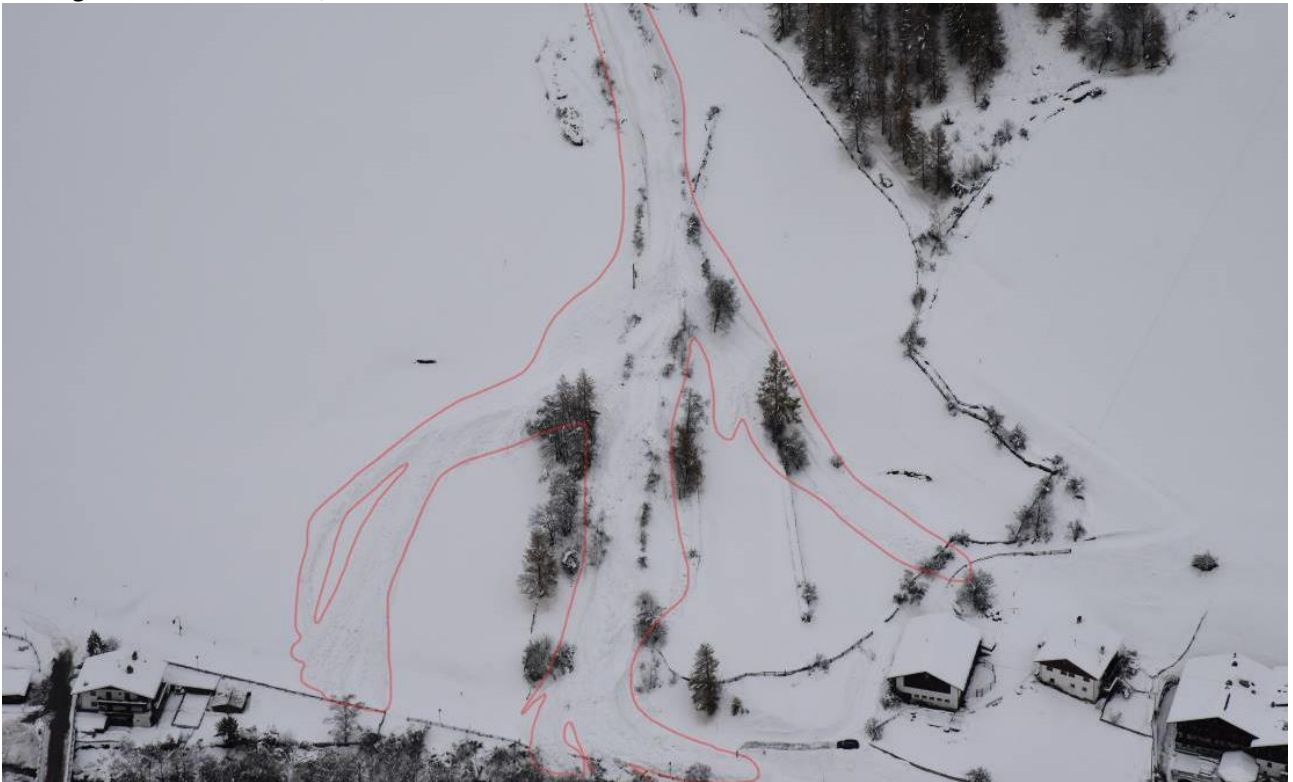
Figura 43: Nella mattinata del 15 novembre si è staccata la valanga “Tanzhausgraben” che ha interrotto la strada provinciale n. 3

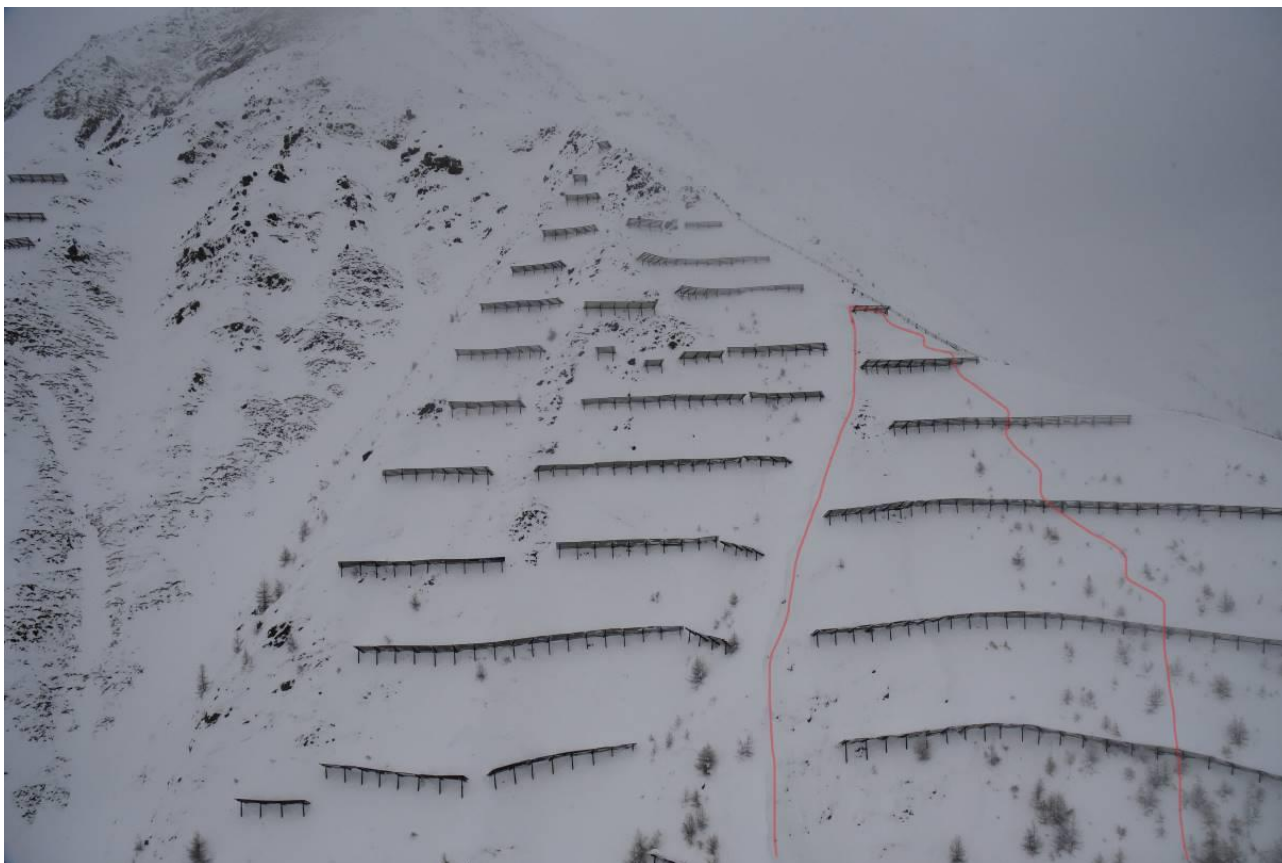
*Figura 44: una parte della neve fresca caduta è scivolata attraverso i pontili in acciaio dell'esistente sistemazione*

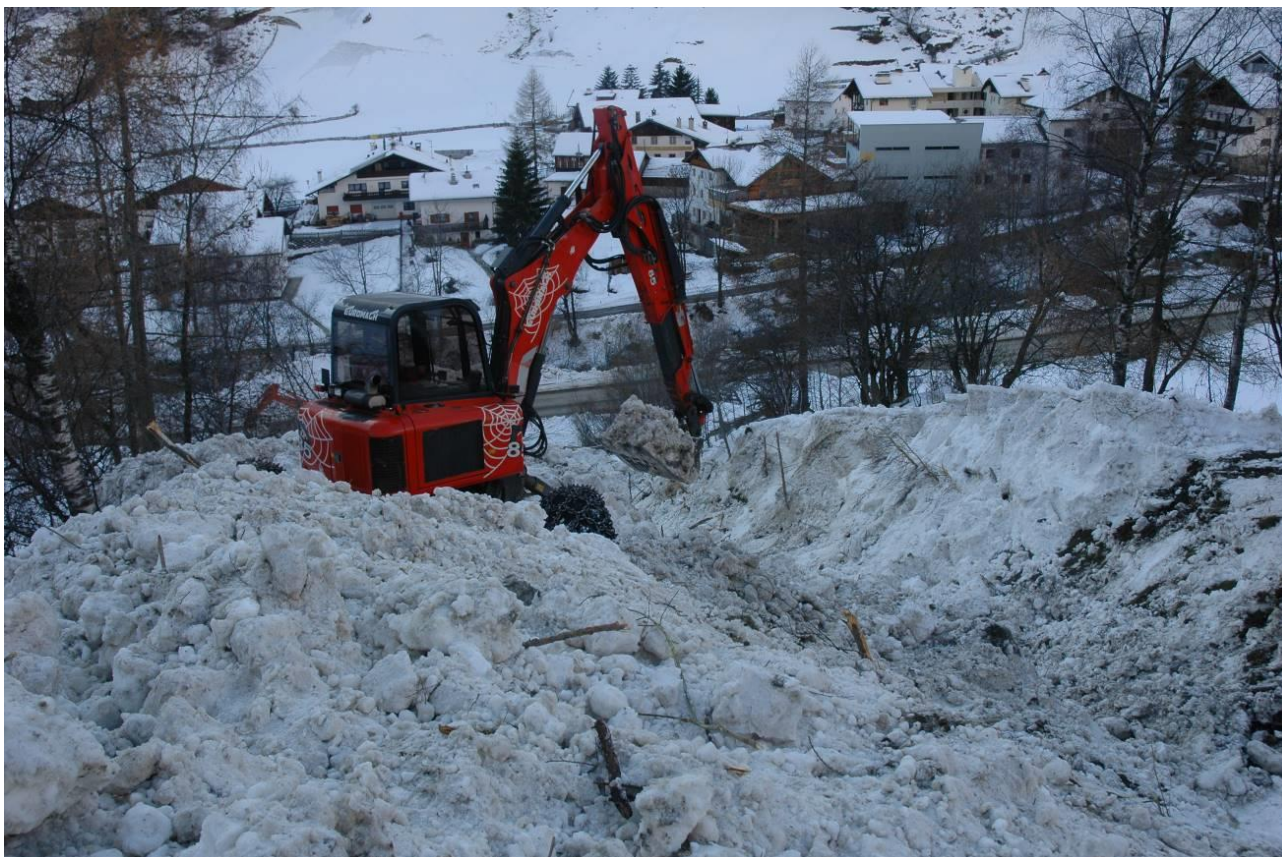
*Figura 45: sgombero delle masse nevose depositate a valle per far posto ad eventuali nuovi scarichi*

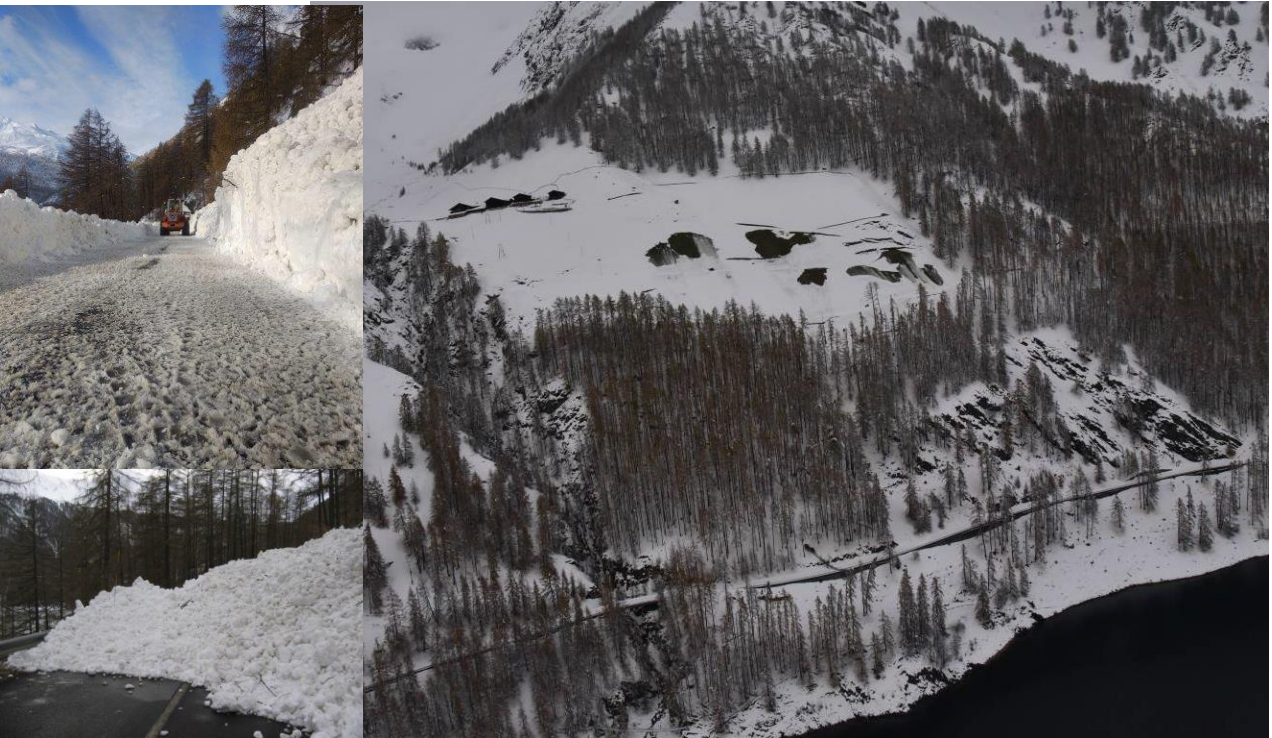
*Figura 47: Valanghe di slittamento dai prati dei masi „Finail“ con interessamento della strada provinciale n. 3*

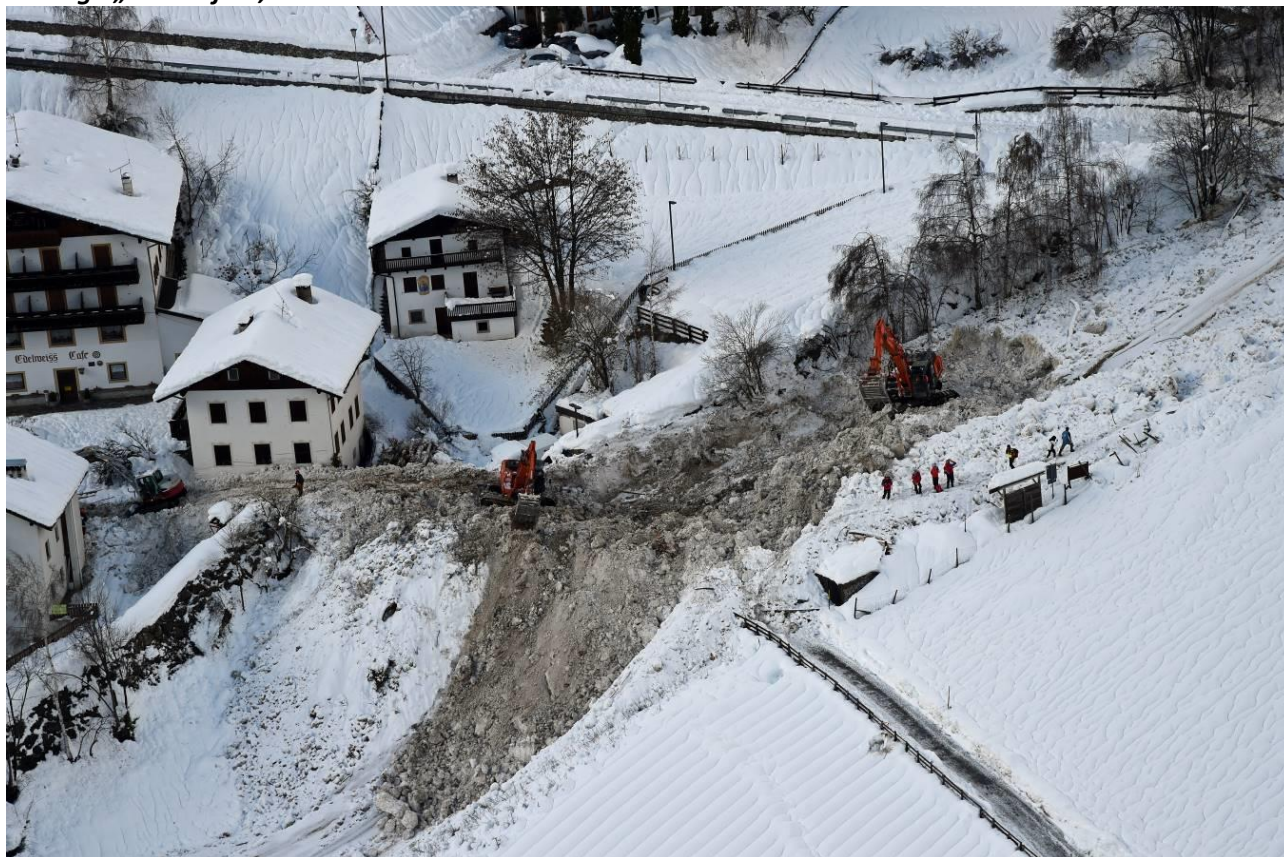
*Figura 48: la mattina di domenica 17 novembre è scesa tumultuosamente la valanga “Eberhöfertal” fino a raggiungere il fondovalle. Un ramo della valanga si è insinuato attraverso due argini di deviazione presenti ai margini del paese di Martello percorrendo per 35 metri la strada principale*

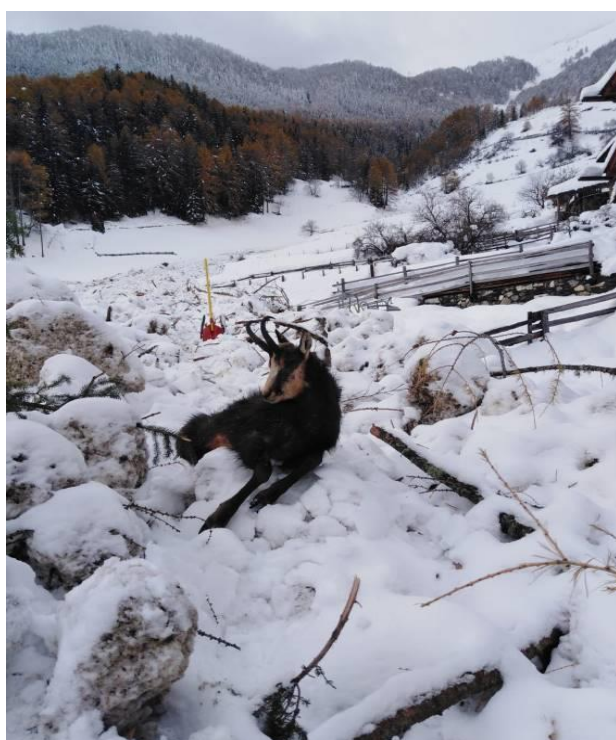
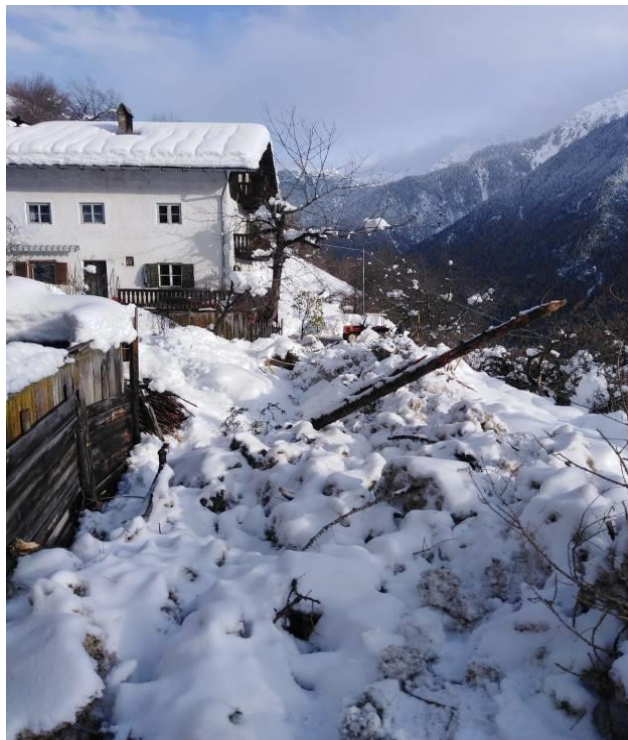
*Figura 49: un ramo della valanga ha raggiunto la strada di accesso all’abitato “Eberhöf” in orografica sinistra*

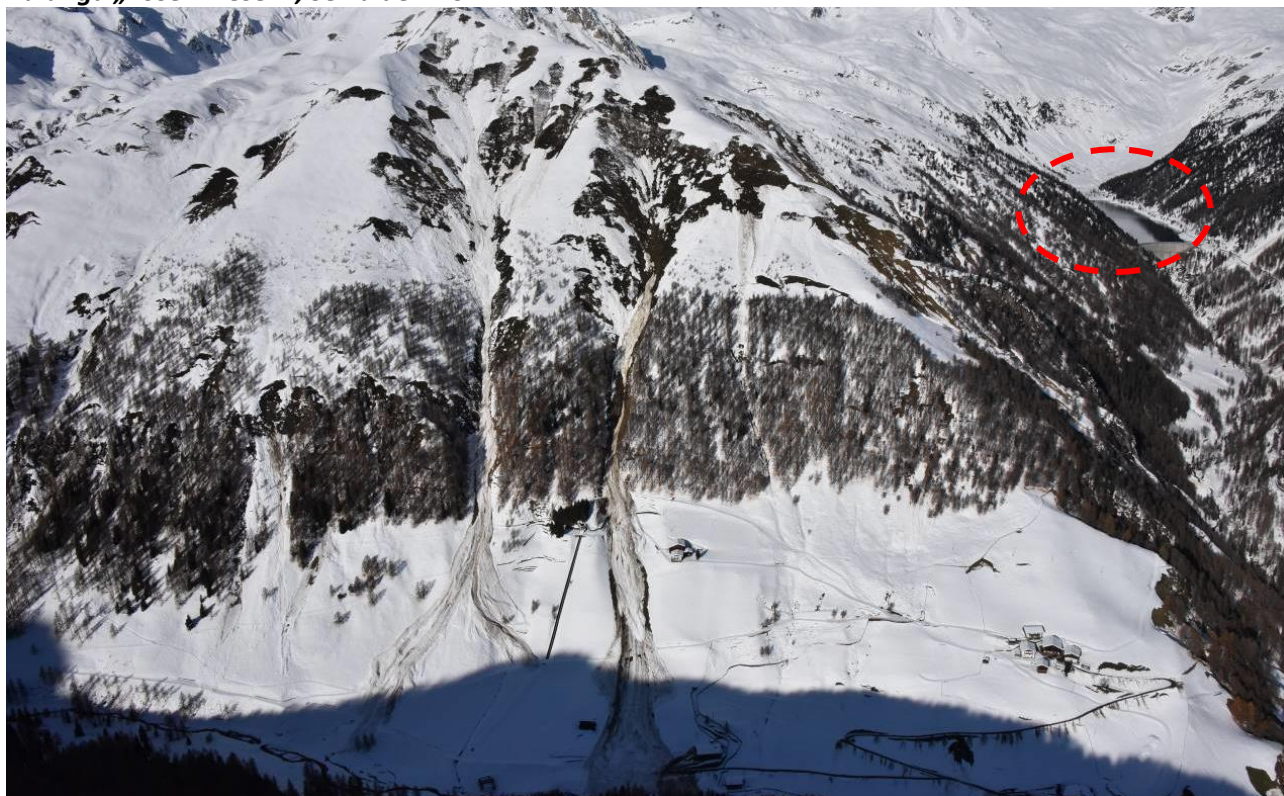
Figura 50: valanghe di slittamento „Oberhof“ e „Zösenberg“ a Lappago con in alto a destra il lago della diga di Neves non ancora completamente gelato

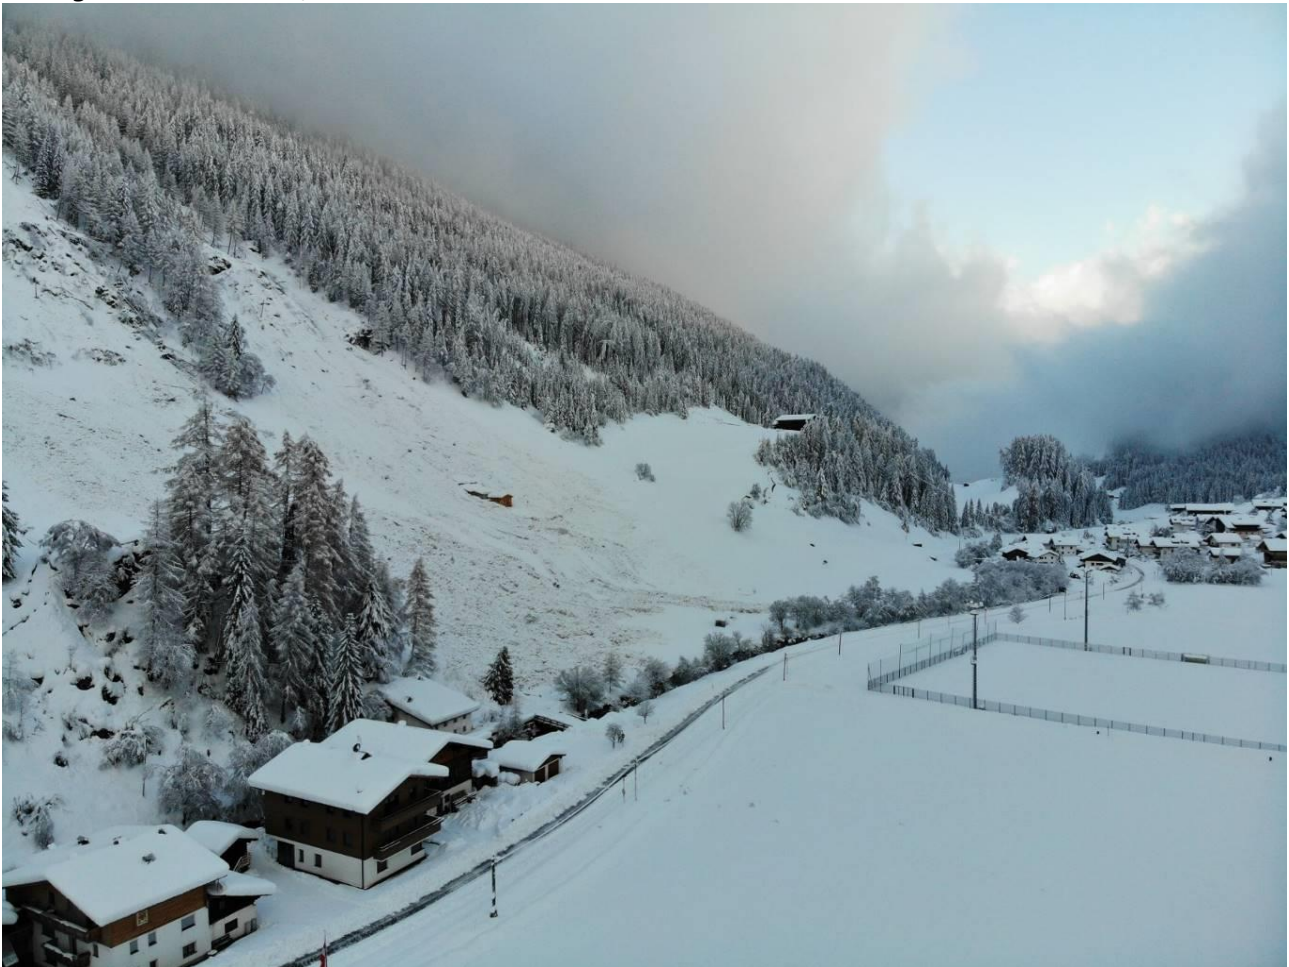
Figura 52: Dopo 40 anni che non raggiungeva il fondovalle, per ben due volte la valanga „Innerbichlalm“ ha raggiunto nel corso di questo inverno le aree di fondovalle

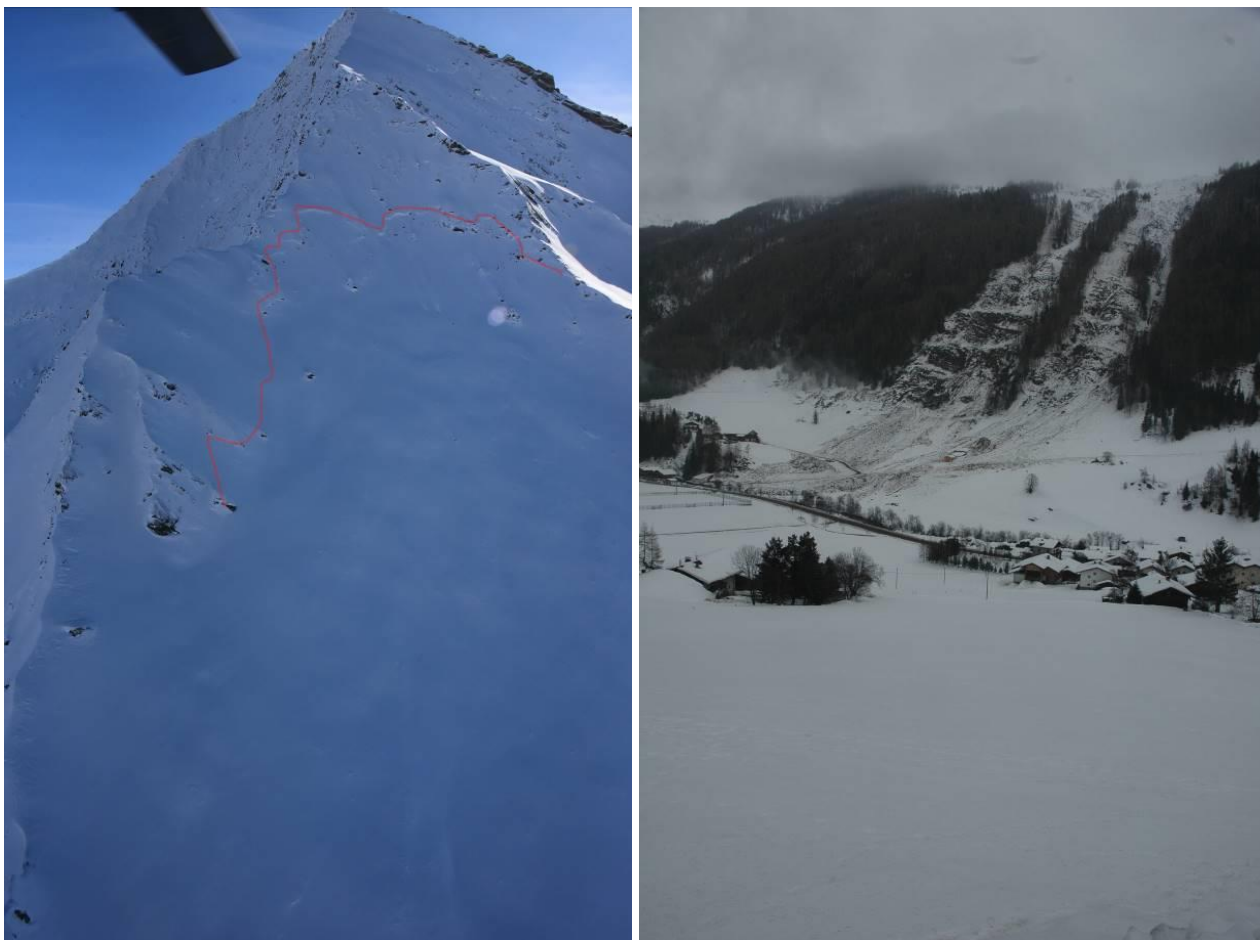
Figura 53: (sinistra) la zona di distacco; (destra) la zona di deposito della valanga “Innerbichlalm”

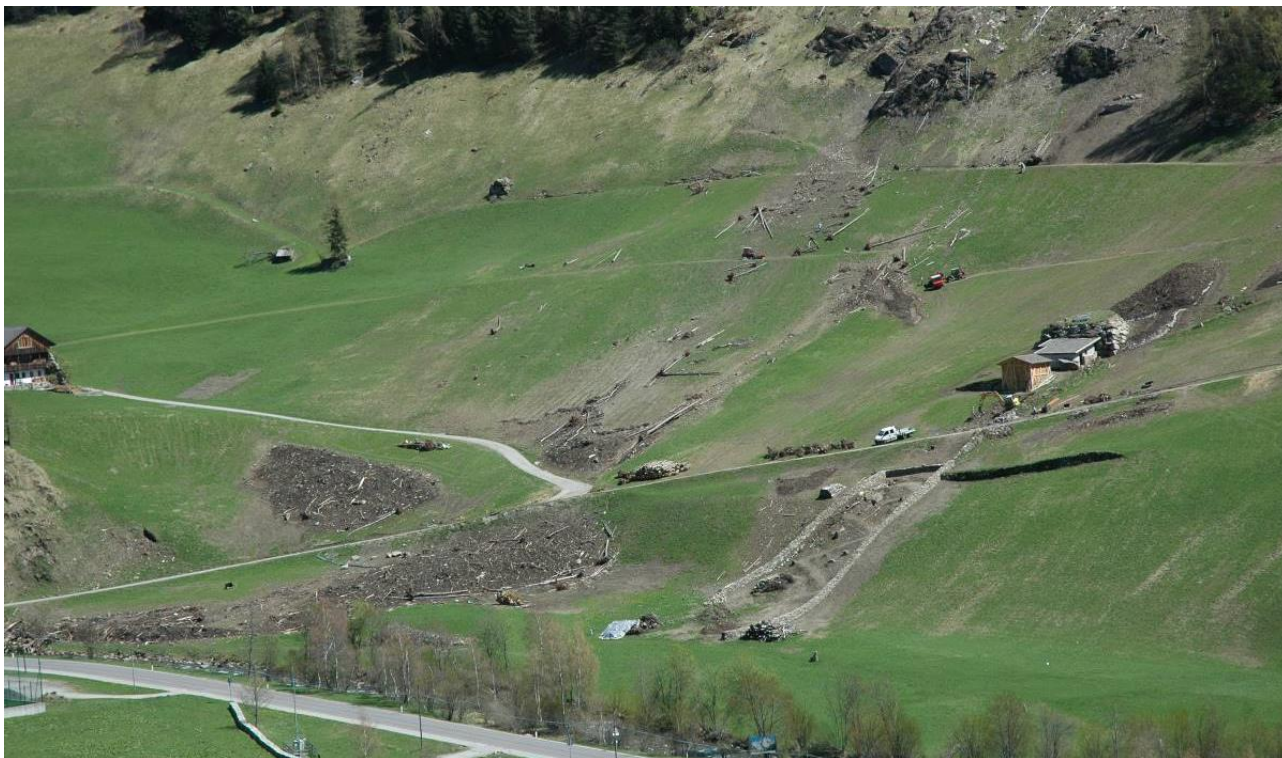
Figura 54: i lavori di sgombero del materiale (sassi e legname) dai prati si protraggono fino ad inizio estate

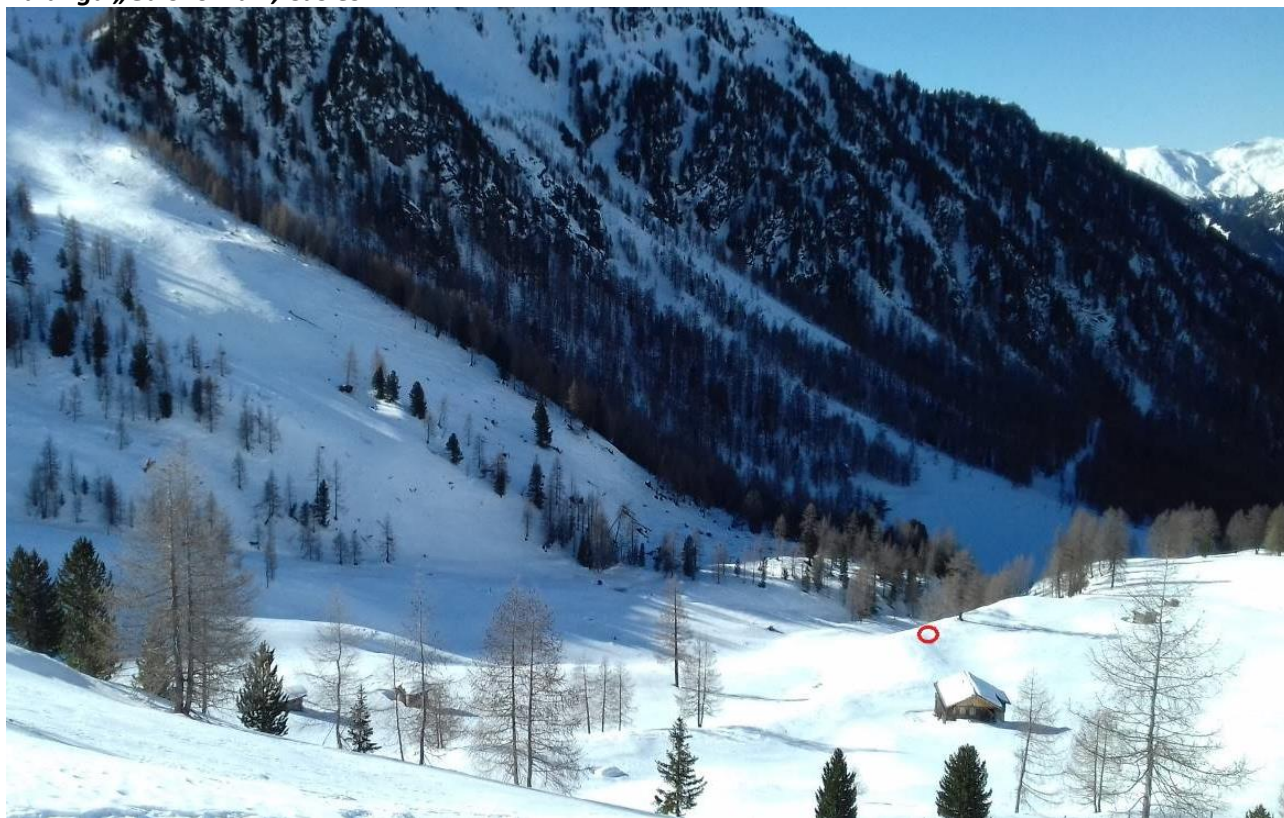
Figura 55: il cerchio rosso individua la vecchia posizione di un fienile e di un deposito attrezzi distrutti dalla valanga

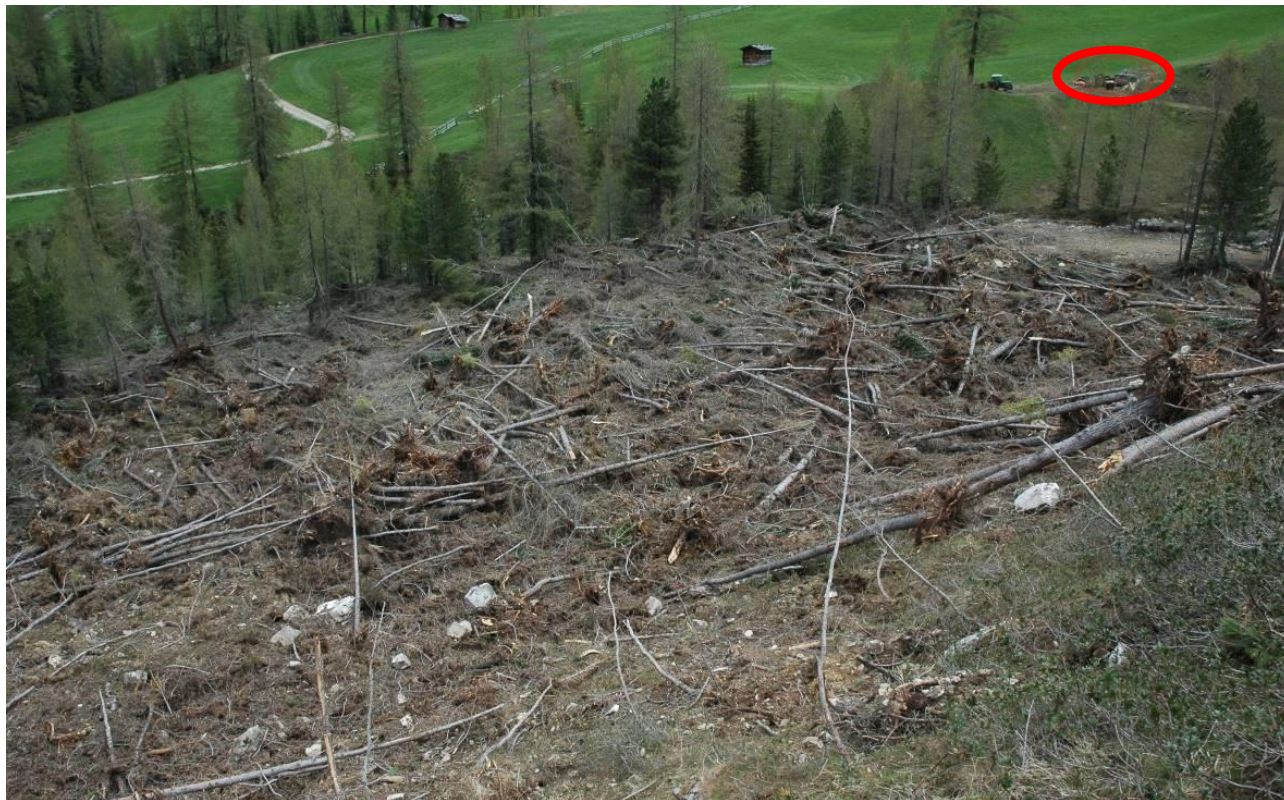
Figura 56: area boscata portata via dalla valanga nubiforme il 17 novembre 2019: in primavera risulta più evidente l'estensione dei danni dovuti ad una valanga polverosa. Nel cerchio rosso in alto a destra la posizione del fienile e del deposito attrezzi distrutti dalla valanga

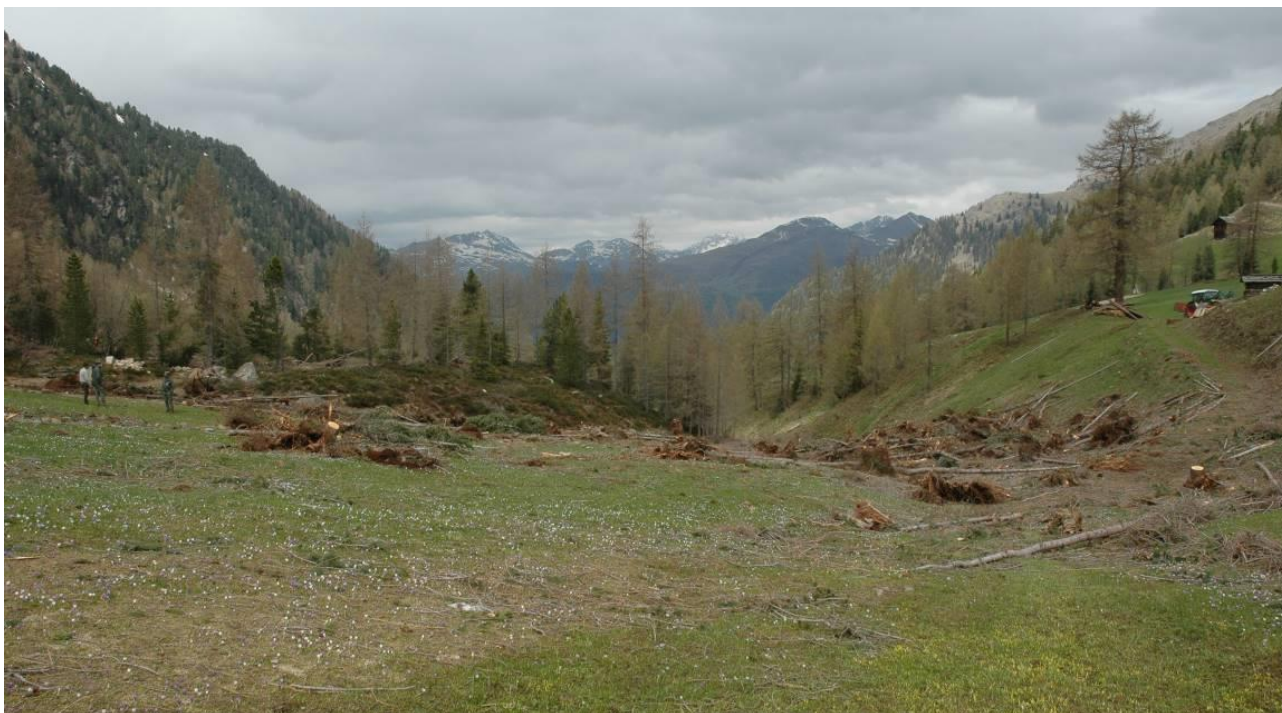
Figura 57: danni arrecati dalla valanga risultano visibili e quantificabili chiaramente in primavera

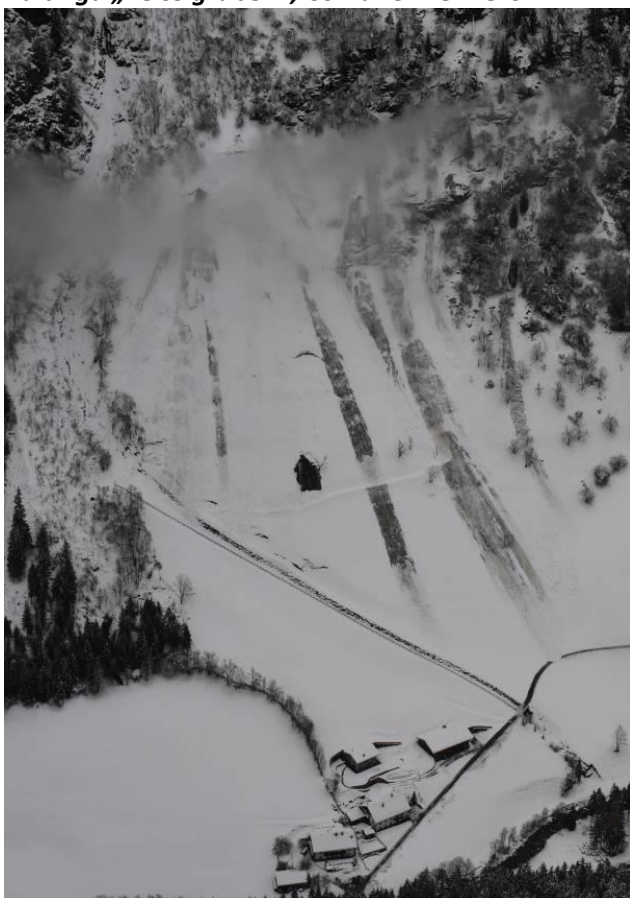
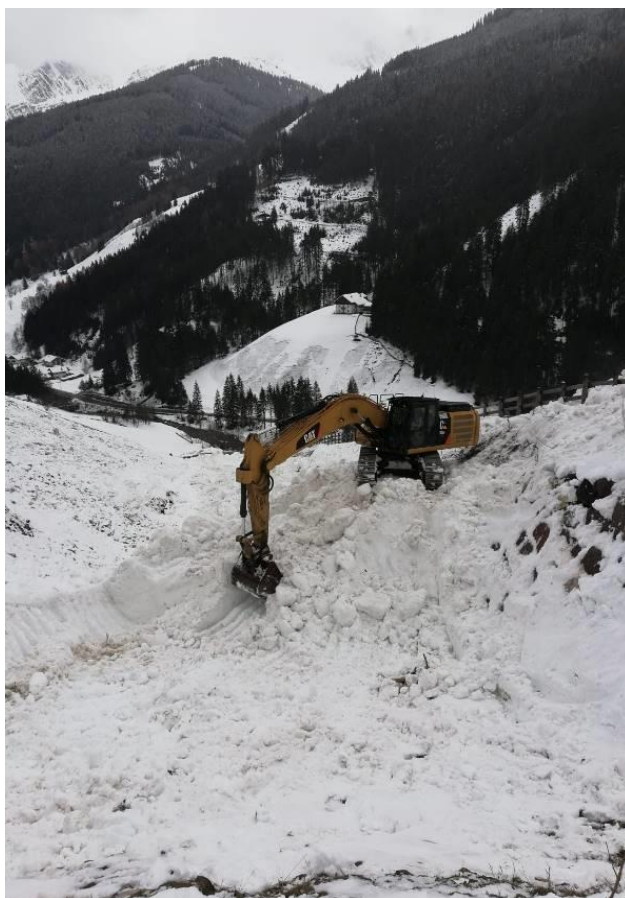
Figura 58: nell'immagine a sinistra si nota l'argine di deviazione della valanga "Teisslgraben" in val di Fleres e nell'immagine a destra i lavori di sgombero della neve accumulata a ridosso dell'argine stesso

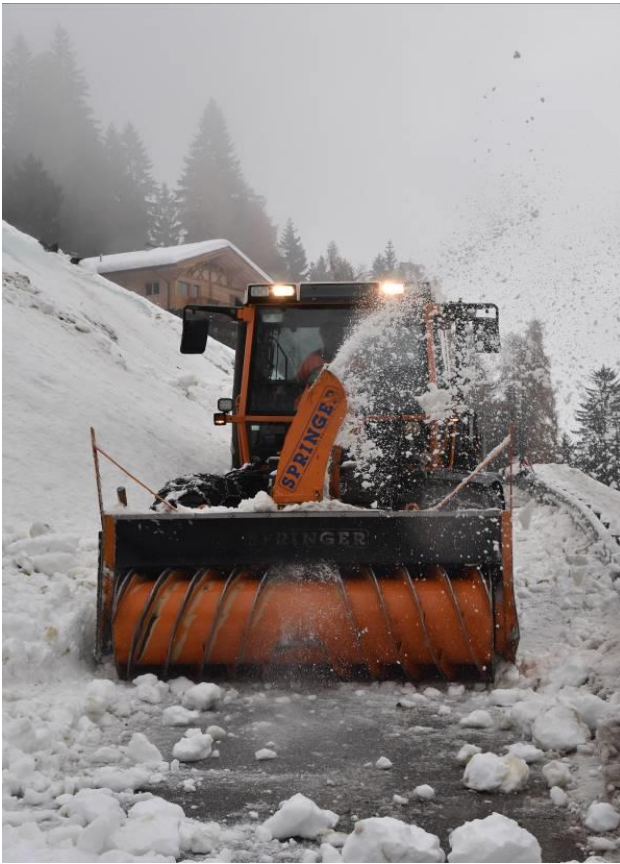
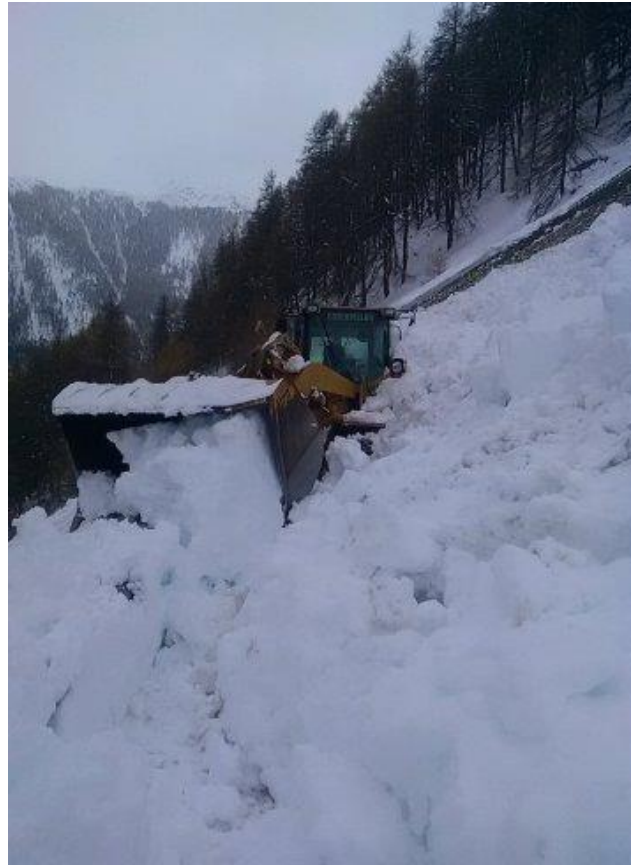
*Figura 59: i vari servizi strade provinciali hanno avuto un compito arduo nello sgomberare le molte strade comunali ed i molti accessi ai masi ostruiti dagli slittamenti. Nell'immagine di sinistra viene impiegata una fresa da neve per liberare una strada comunale in val d'Ultimo. A destra invece un mezzo meccanico con pala sposta la neve a ridosso del paracarro sulla strada che porta ai masi "Finail" in val Senales*

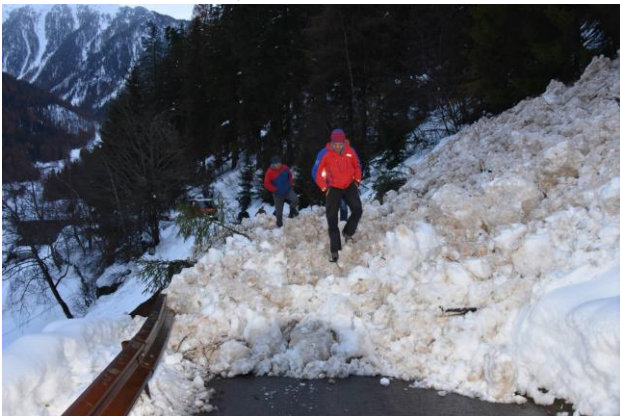
*Figura 60: membri della locale commissione valanghe effettuano un sopralluogo subito dopo la discesa della valanga "Stall" sulla strada di accesso al maso Oberkropfen*

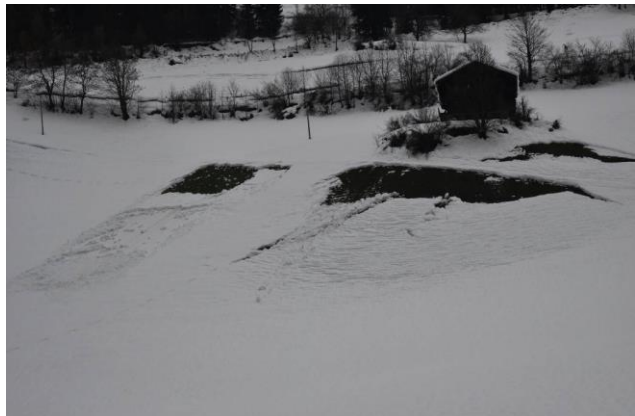
*Figura 61: nella terza decade di novembre gli imprevedibili e numerosi slittamenti di neve hanno rappresentato una problematica seria per le commissioni valanghe ed i servizi strade provinciali*

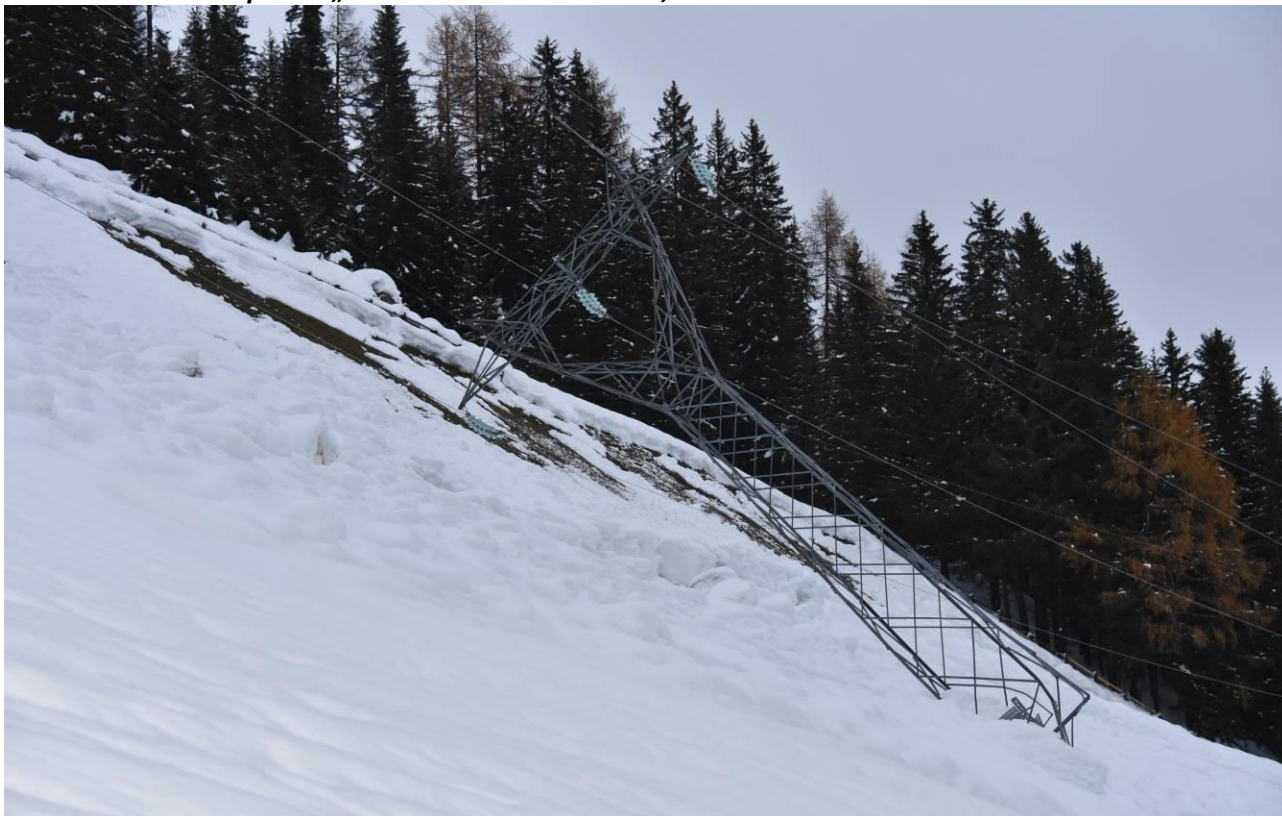
*Figura 62: traliccio abbattuto da uno slittamento di neve nei pressi del maso Öberstein*
