# Report Pericoli Naturali 2020

## Relazione Riassuntiva Documentazione Eventi

## **Provincia Autonoma di Bolzano**

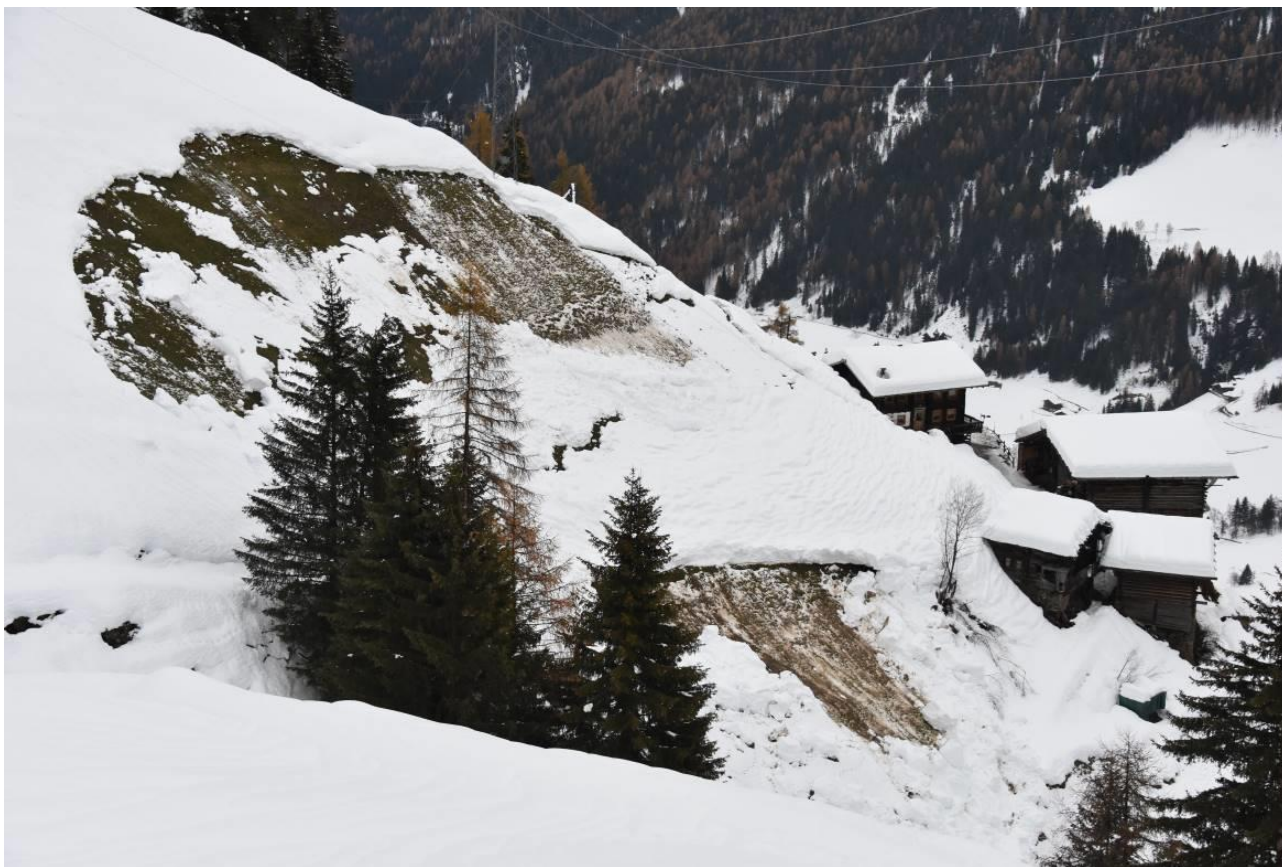
*Figura 63: edificio accessorio al maso Niederstein sfiorato da uno slittamento di neve*

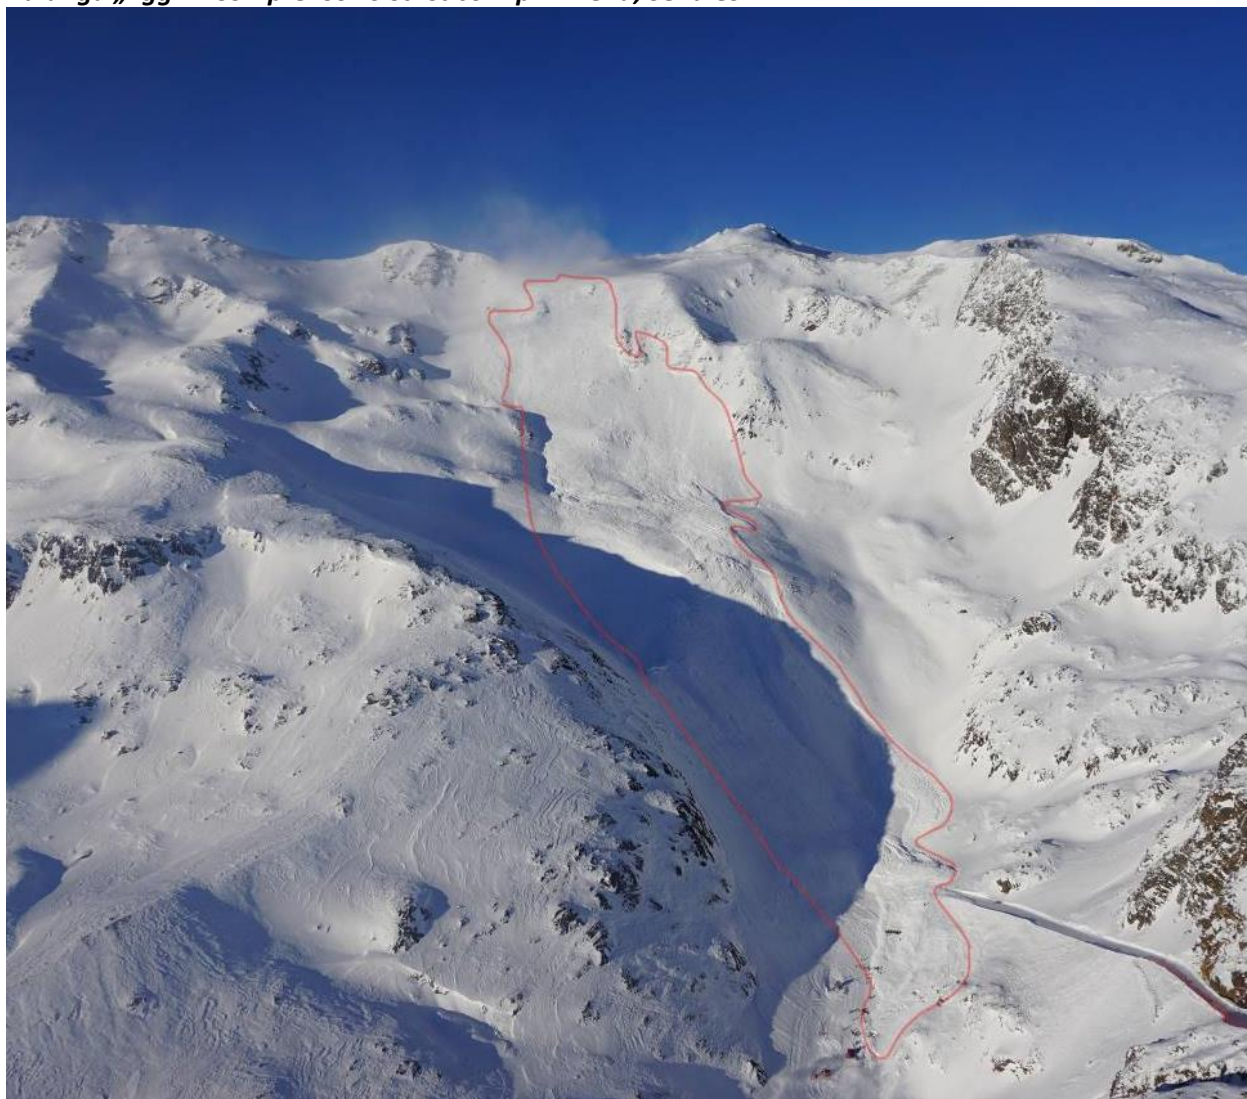
*Figura 64: i contorni della valanga “Egg” che ha interessata la pista di discesa a valle nel comprensorio sciistico Alpin Arena e che ha causato la morte di tre persone (Foto BRD Senales)*

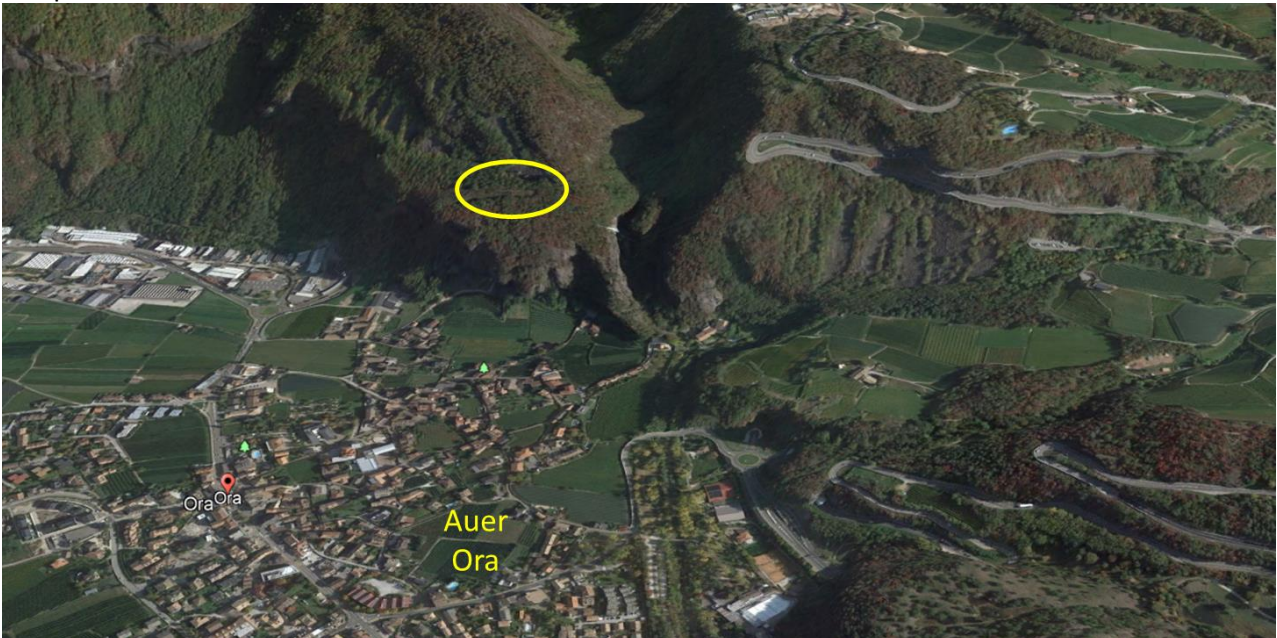
L'incendio del 21.02.2020 provocato da un accendino in località Katzenleiter nel comune di Ora ha interessato una superficie boscata di 1,03 ettari, in prevalenza roverella e orniello. (Figura 66).

Figura 66: Area boscata presso località Katzenleiter

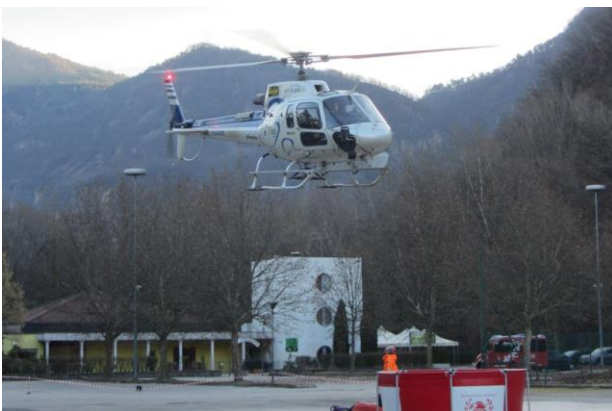
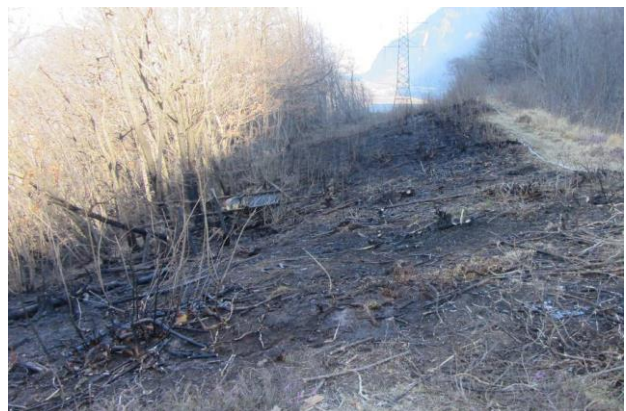
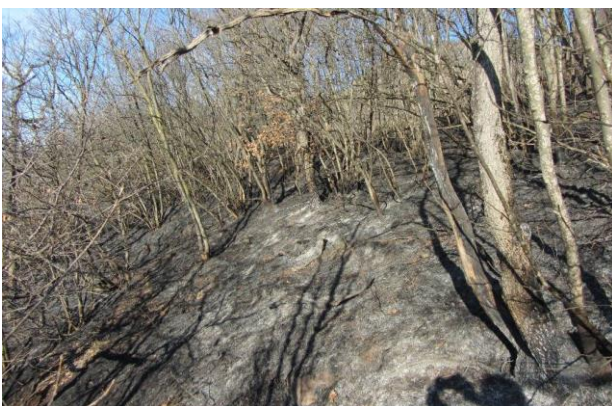
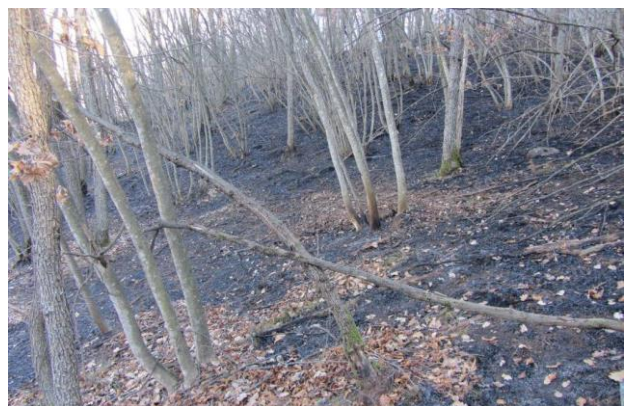
Per le operazioni di estinzione sono intervenuti, oltre al personale della Stazione Forestale, diversi vigili del fuoco volontari della stessa località e, data la natura impervia della zona, un elicottero per complessive 2h 14'.

Figura 67: Operazioni di estinzione con elicottero e modulo Bamby Bucket al gancio ed effetti dell'incendio
