# NATURGEFAHREN REPORT 2022

**Abschlussbericht der  
Ereignisdokumentation**

## Autonome Provinz Bozen

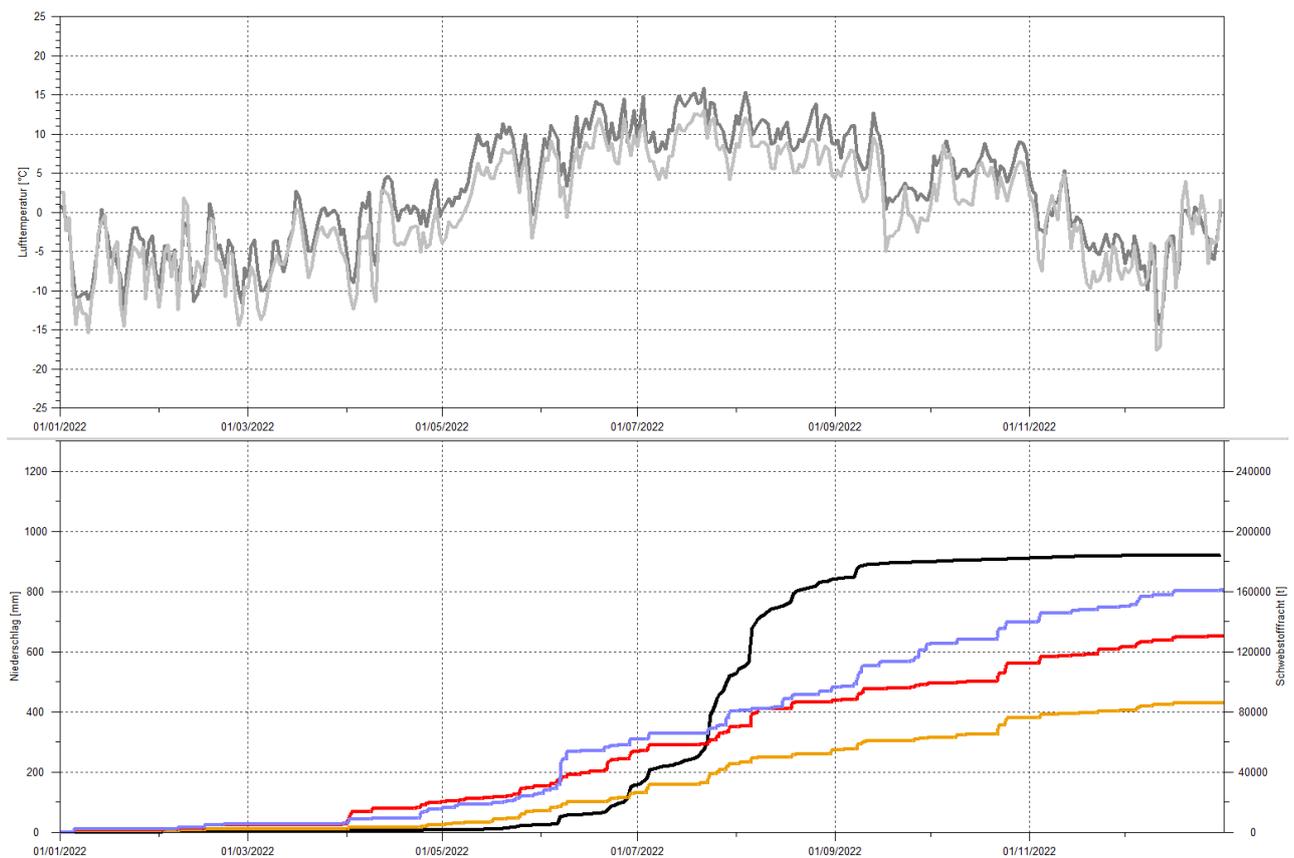
Abb 3.2: Kumulierte Schwebstofffracht [t] der Etsch bei Sigmundskron [schwarz]. Kumulierte Niederschlagsmengen [mm] (St. Martin in Passeier, magenta; Hintermartell, rot; Laas, orange). Mittlere Tagestemperaturen [°C] (Schöneben - 2040 m ü.A., dunkelgrau; Madritsch – 2825 m ü.A., hellgrau).

Im Berichtsjahr passierten an der Pegelmessstelle Etsch bei Sigmundskron etwa 185.000 Tonnen Feinsediment den Messquerschnitt. Die Berechnung basiert auf kontinuierlich erfassten Trübungswerten und regelmäßig entnommenen Kalibrierproben. Betrachtet man die gesamte Messreihe seit 2014, so war 2022 ein unterdurchschnittliches Jahr mit einer Abweichung der Jahresfracht vom Mittelwert von -34%. Die hohe Abweichung lässt sich zum Teil mit dem Ausfall der Trübungssonde am 24. Oktober bei erhöhter Wasserführung der Etsch erklären.

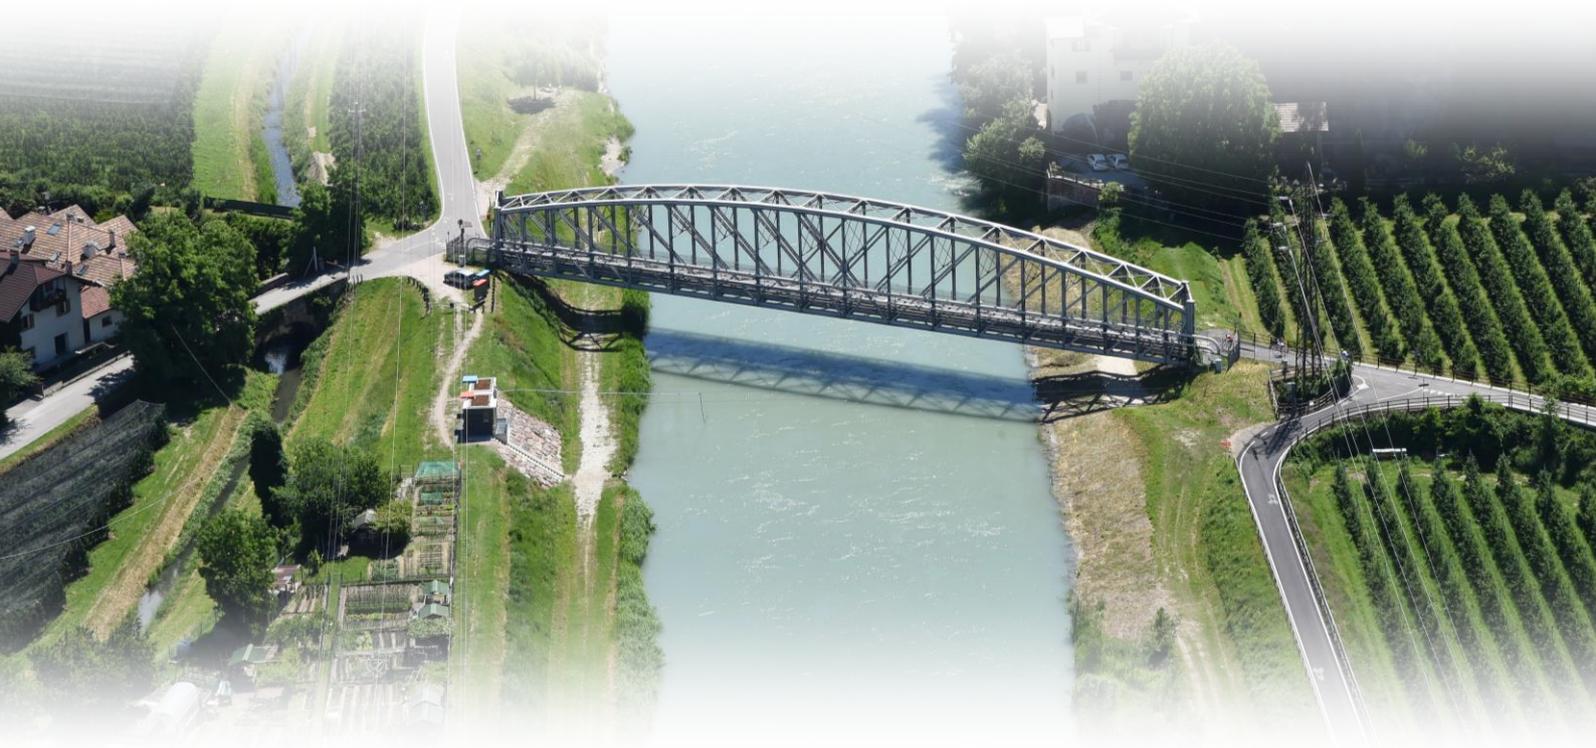
*Pegelmessstelle Sigmundskron – Bozen*

**Abb 3.3:** Schwebstofftagesfracht [t] der Etsch bei Sigmundskron (braun) und Durchflussmenge [m<sup>3</sup>/s] (blau).

Bei näherer Betrachtung der monatlichen Frachten fällt auf, dass allein in den Sommermonaten Juli und August insgesamt ca. 75% der Jahresfracht transportiert wurden. Die höchste Tagesfracht wurde dabei am 6. August mit über 30.000 Tonnen verzeichnet (Abbildung 3.3).

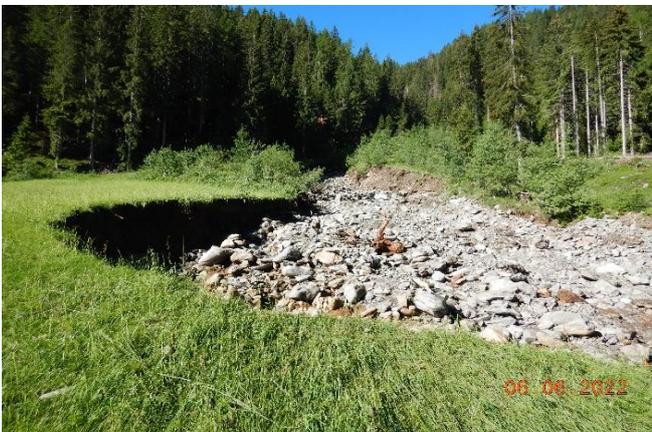
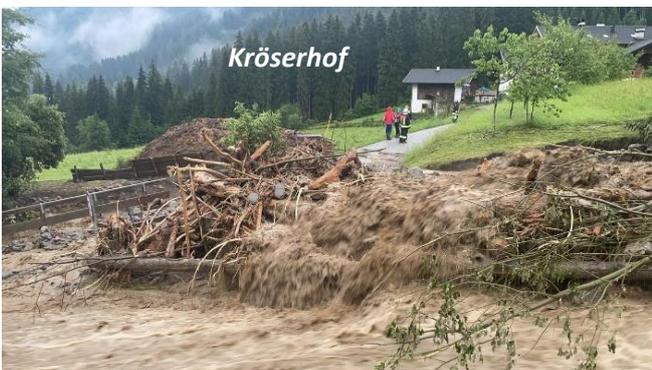
Abb 4.7: Wo ein loses, nicht verfestigtes (unkonsolidiertes) Bachbett vorhanden ist, können Hochwasserereignisse zu umfangreichen Erosionen führen. Konsolidierte Bachbetten sind allerdings oft unzureichend dimensioniert, insbesondere an Kreuzungspunkten, wie auf dem Foto unten links zu sehen ist.

Am 5. Juni wurde in Folge starker Niederschläge ein Murgang (Kodex B.600.75) im Kerschbaumerbach (Durach, Gemeinde Ratschings) ausgelöst. Die Niederschläge wurden von einem kurzen, heftigen Gewitter begleitet, welches sich ab ca. 17:30 Uhr in Form von starkem Hagelschlag entlud und etwa 20 Minuten andauerte. An der Wetterstation in Ridnaun wurden Regenmengen von 80 l/m<sup>2</sup> in etwas mehr als einer Stunde registriert. Die ersten Anzeichen erosiver Tätigkeit waren bereits unterhalb der Wurzeralm ersichtlich. Die Forststraße Entholz – Untersteinhütte wurde von drei Gräben unterbrochen, von denen der Hauptbach den größten Schaden anrichtete. In den Abschnitten zwischen der Forststraße, der Brücke beim Fernheizwerk und der Staatsstraße kam es zu erheblichen Tiefen- und Seitenerosionen, mit potenzieller Ausrissgefahr des Flussbettes. Im Abschnitt bergseitig der Staatsstraße wurden keine Schäden festgestellt, während im unverbauten Abschnitt vom Wiednerhof bis zum Prischerhof erneut starke Tiefenerosion verzeichnet wurde. Seitenhänge und Bäume wurden unterspült und von der Strömung mitgerissen. Außerdem wurde durch die Ansammlung von Schwemmholz im Bereich der Brücke zum Kröserhof eine Verkläuserung festgestellt. Der Bach trat über die Ufer und überschwemmte die Gemeindestraße über weite Strecken und richtete zum Teil schwere Schäden an. Die Ufermauer, welche auch als Stütze der Straße dient, wurde auf einer Länge von ca. 300 m stark beschädigt. Der Bach trat dann in der Kurve bei der Abzweigung zum Kröserhof über die Ufer. In der Kurve bei der Abzweigung zum Hallerhof wurde das Material abgelagert und es kam folglich zu einer Übersarung der Straße und der Wiesen. An der Kreuzung der Gemeindestraße Durach – Mareit wurden verschiedene Kabelleitungen freigespült und leicht beschädigt. Im Abschnitt von dieser Kreuzung bis zur Mündung kam es zu Schäden an den Wegen und zur Erosion der angrenzenden Wiesen. Ein zweites Unwetter in den Morgenstunden des 6. Juni führte zu einer Wildbachüberschwemmung im Bereich des Prischerhofes und zu weiteren Schäden an der Straße.

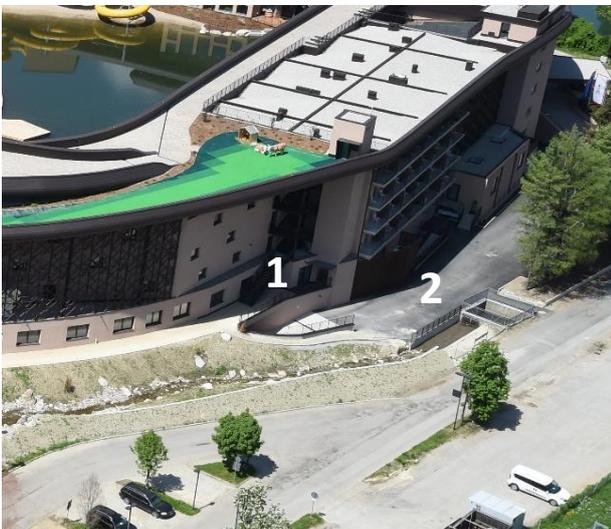
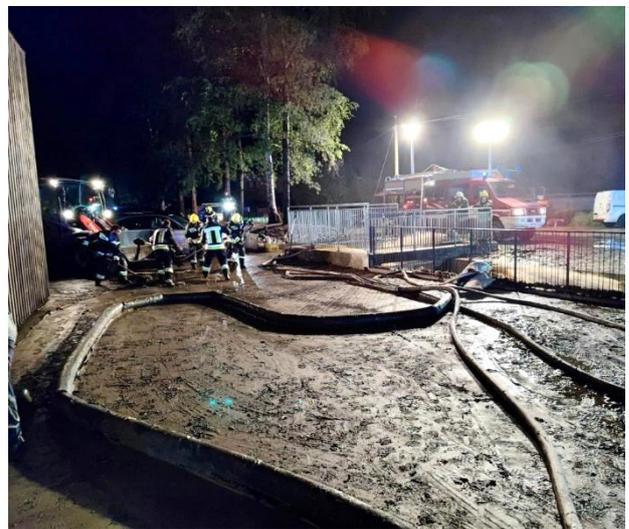
*Abb 4.8: Auf dem linken Bild ist die Lage der Garagenzufahrt [1] ersichtlich. Diese Zufahrt wurde in der Nähe der Unterführung angelegt, wodurch das Wasser des hochwasserführenden Baches über die Straße abfließt [2] und dann wieder in die Rienz mündet. Im Zuge des Ereignisses führte die massenhafte Ansammlung an Geröll zu einer Verstopfung der Unterführung. Dies führte wiederum zum Überlaufen des Baches; der angeschwemmte Schlamm gelangte daher ungehindert über die Zufahrtsrampe in die Garage.*

Oftmals können solche Phänomene selbst bei geringer Intensität beträchtliche Schäden an wertvollen Strukturen und Bauwerken verursachen. Solche Schäden könnten durch simple Objektschutzmaßnahmen reduziert - wenn nicht gar vermieden - werden. In der Regel sind derartige Vorgaben in der Prüfung der hydrogeologischen Kompatibilität für die Errichtung neuer Gebäude vorgesehen.

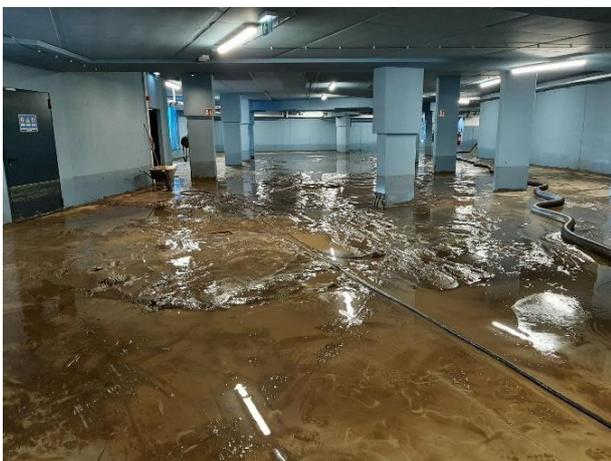
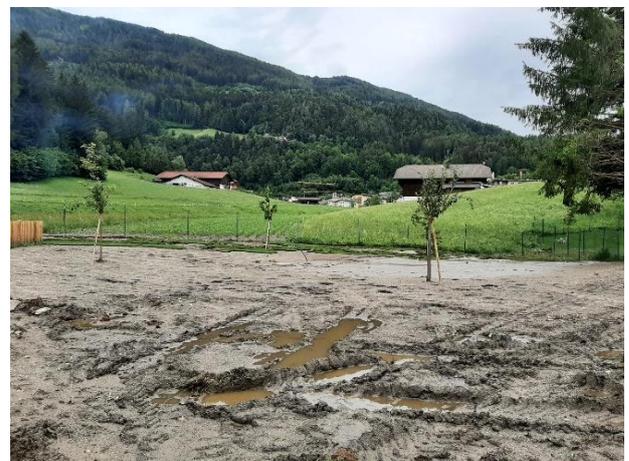
*Abb. 4.9: a Das linke Bild zeigt die Überflutung der Tiefgarage des Hotels Lido, die den Einsatz der Freiwilligen Feuerwehr erforderte. Selbst kleine Wassermengen können, wenn sie Eintrittsstellen finden, in Kellerräumen große Schäden verursachen, insbesondere an Fahrzeugen und technischen Anlagen. Rechts: Schutt- und Geröllablagerungen im Gartenbereich.*

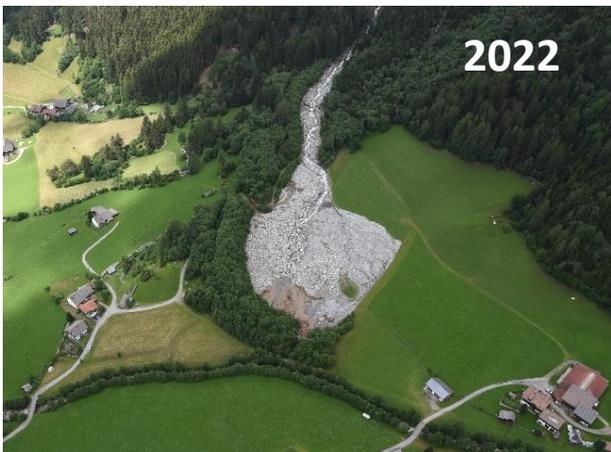
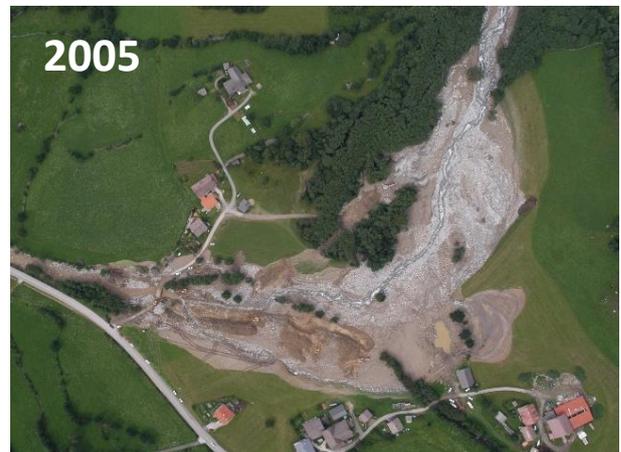
*Abb 4.10: Das zwischen 2006 und 2007 von der Wildbachverbauung errichtete Rückhaltebecken wurde mit ca. 15.000-20.000 m<sup>3</sup> Geschiebe aufgefüllt. Im Jahr 2005 hatten zwei aufeinanderfolgende Ereignisse ca. 130.000 m<sup>3</sup> Geschiebe in Richtung Tal transportiert (Foto rechts).*

Der Klambach (Kodex C.335.125) war bereits im Sommer 2005 Schauplatz von zwei Murgängen, um im Anschluss für mehrere Jahre von weiteren Ereignissen verschont zu bleiben. Die starken Niederschläge vom 23. und 24. August haben in den steilen Gräben im oberen Einzugsgebiet große Mengen an Geschiebe mobilisiert. Dabei wurde ein Teil des Materials noch im Oberlauf abgelagert, der Großteil hat sich allerdings hauptsächlich im Bereich des Rückhaltebeckens (ca. 15-20.000 m<sup>3</sup>) abgelagert, welches 2007 erbaut wurde und geringe Schäden davontrug. Die Zufahrt zur Schwörzalm mit der Betonbrücke wurde hingegen komplett zerstört. Dasselbe Unwetter verursachte weitere Murgänge im Tal und eine kleine Übersarung längs des Antholzer Baches (Kodex C.335), der örtlich über die Ufer trat und zahlreiche Erosionserscheinungen an den Ufern aufwies, mit Schäden an den Böschungen und den Uferwegen, die saniert werden mussten. Auch die beiden Rückhaltebecken im Niedertal (das glücklicherweise kürzlich geräumt wurde) und unterhalb von Bad Salomonsbrunn waren fast vollständig gefüllt.

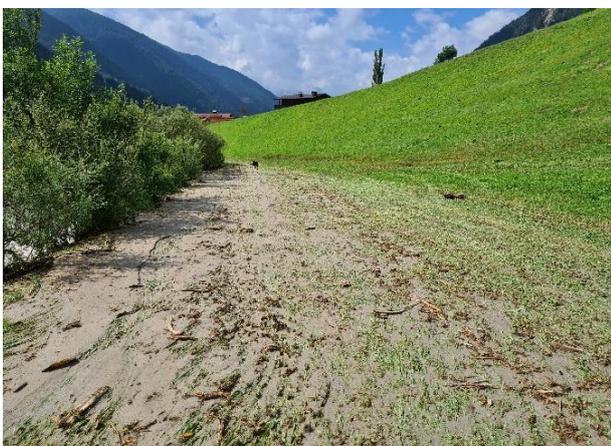
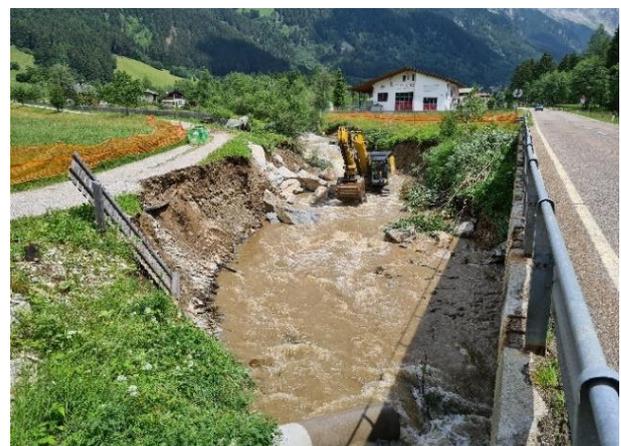
*Abb 4.11: Die Übersarung des Antholzer Baches führte zu lokalen Überschwemmungserscheinungen und großflächiger Seitenerosion.*

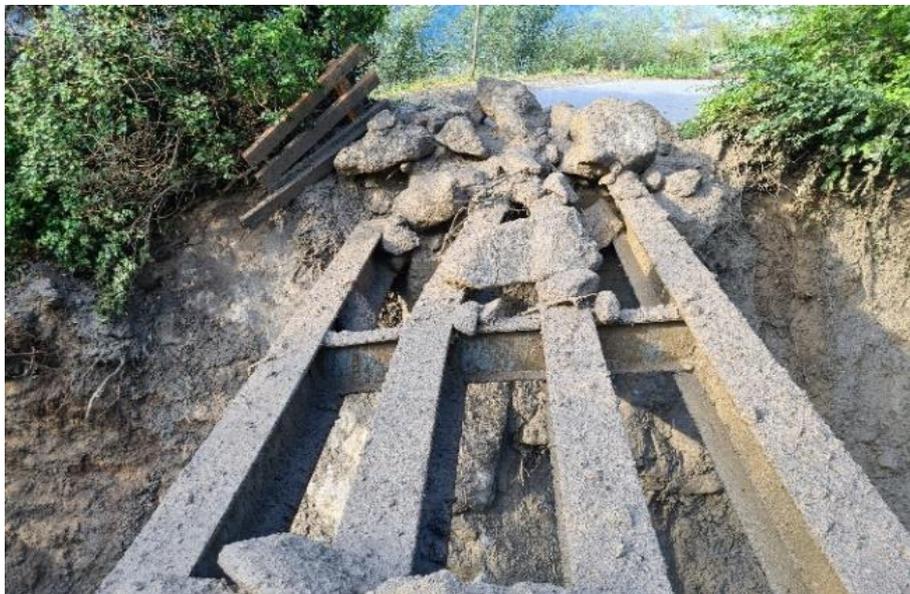
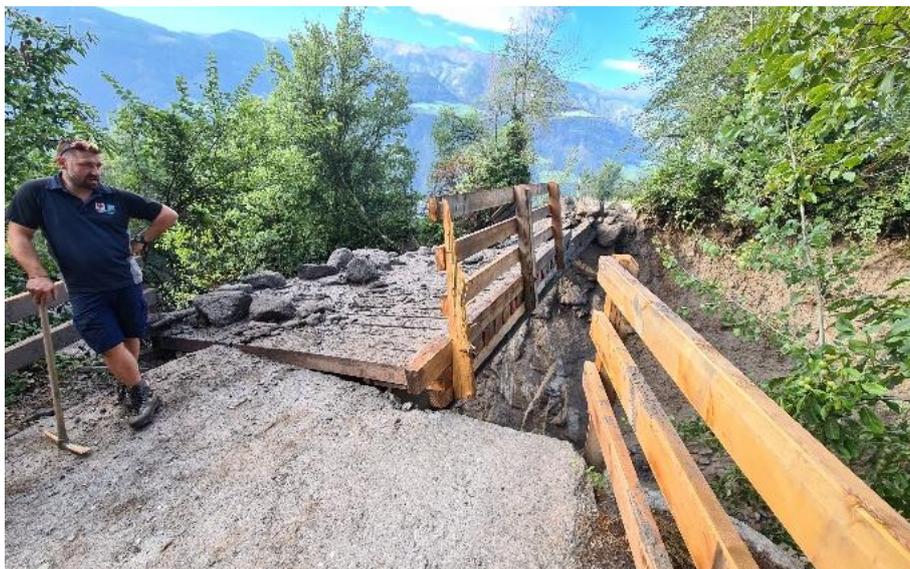
*Abb 4.12: Verzeichnete Schäden an den Übergängen: In Fließgewässern mit hohem Feststofftransport kann es häufig zu einer Verklauung kommen. Die Bewertung dieses Risikos ist daher sowohl bei der Bewertung der Gefahr als auch bei der Planung von Bauwerken und Infrastrukturen stets zu berücksichtigen.*

Am Abend des 25. Juli kam es nach Durchzug einer heftigen Gewitterfront, welche den gesamten Vinschgau betrifft, im Lahnbach (Kodex A.220.5) zu einem Murgang. Entlang des steilen und schmalen natürlichen Gerinnes entwickelte der Prozess eine enorme Energie und zerstörte die Stahlbetonbrücke mit Holzverkleidung in der Runstgasse in Naturns. Anschließend bewegte sich der Murgang circa 400 m weiter entlang des verbauten Gerinnes und lagerte sich Großteils im Rückhaltebecken unmittelbar oberhalb der Staatsstraße SS.38 ab. Das Volumen des Beckens reichte jedoch nicht aus, sodass es nach der Unterquerung der Staatsstraße zu einer Verklauung der Brücke (100m südlich der SS.38) kam und infolge des Rückstaus eine Übersarung der angrenzenden Obstanlagen beobachtet wurde. Dabei wurden die Anlagen an der hydrographisch rechten Seite, die sich auf einer Gesamtfläche von rund 1,5 ha erstrecken, besonders in Mitleidenschaft gezogen. Unmittelbar nach der Unterquerung der Staatsstraße war auch das angrenzende Biotop vom Murgang betroffen. In Summe wurden ca. 30.000 m<sup>3</sup> an Material beim Ereignis verfrachtet.

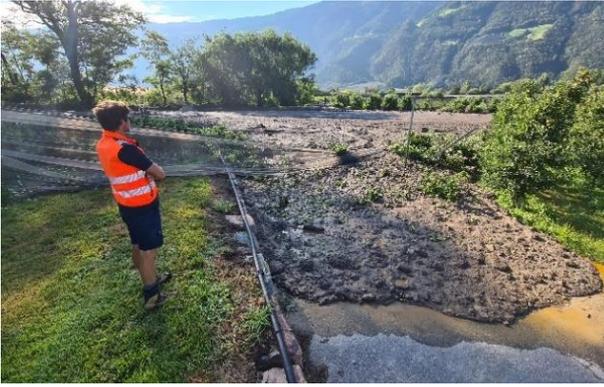
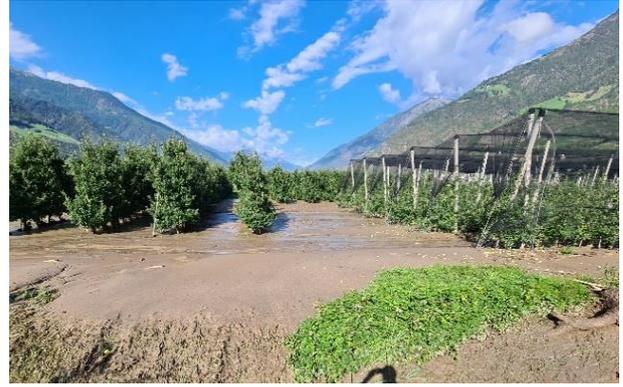
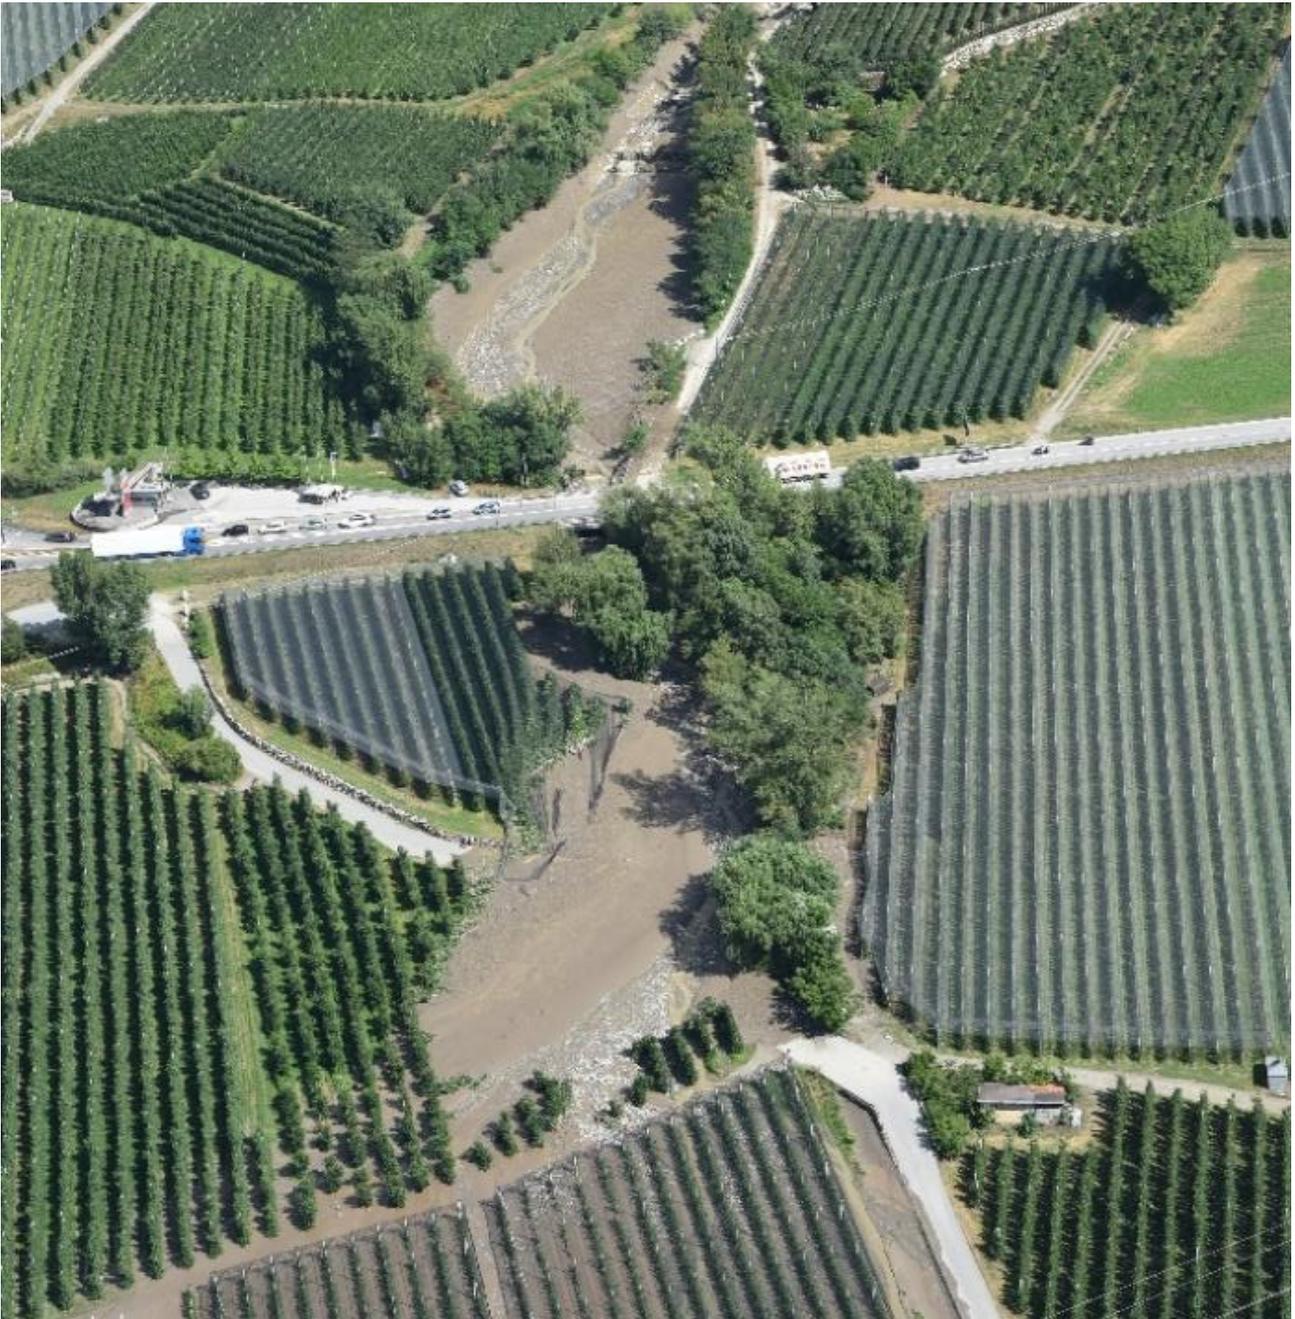
*Abb 4.13: Die Schäden in den Obstplantagen sind zwar beträchtlich, jedoch fallen sie mit Sicherheit geringer aus als jene Schäden, die in Siedlungsgebieten auftreten könnten. An jenen Orten, wo eine Eindämmung der Abflussmengen in Gerinnen nicht möglich ist, wird die Schaffung eines Abflusses in Plantagen und Feldern empfohlen. Dies dient primär der Eindämmung von potenziellen Schäden durch die angemessene Einteilung des Nutzgebietes.*

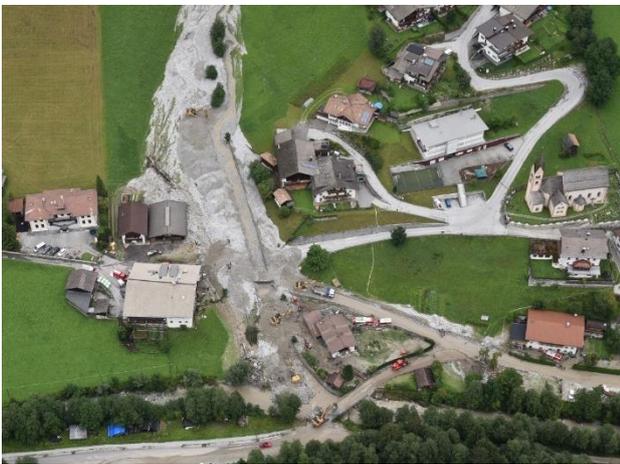
Abb. 4.14: Naturereignisse sind als Hauptmaßstab für Plausibilitätsprüfungen der Gefahrenzonenpläne heranzuziehen. In diesem Fall entsprechen die im Gefahrenzonenplan ausgewiesenen Gefahrenzonen des Kogbaches exakt jenem Ereignis, das sich am 5. August ereignet hat.

Um 16.39 Uhr wurden die Feuerwehren alarmiert, weil der Murgang laut Augenzeugenaussage mit enormer Geschwindigkeit durch den Ortsbereich strömte. Durch die großen Blöcke an der Spitze des Murkopfes staute sich das Material im Mündungsbereich und in der Folge bergwärts im Unterlauf des Kogbaches. Bei der Brücke der Gemeindestraße "Muchn" strömte der Murgang sowohl entlang der Straße als auch in angrenzende Gärten und Felder. Die Schlammmassen verteilten sich über die Gemeindestraße und die Landesstraße auf einer Gesamtstrecke von über 500 m.

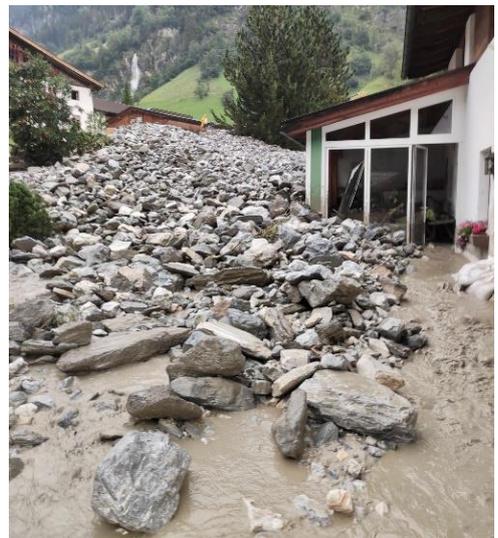
Abb. 4.15: Das Einzugsgebiet des Kogbaches verfügt über nahezu unbegrenzte Mengen an Schutt (Foto links), die beim Auftreten von starken Gewittern leicht mobilisiert werden können.

Am 5. August haben lokale starke Niederschläge im oberen Einzugsgebiet des Kogbaches (Kodex B.650.120) in Pflersch zu einem Murgang geführt. Während im Tal ca. 30 – 40 l/m<sup>2</sup> an Niederschlägen verzeichnet wurden, waren im Bereich der sogenannten "Schwarzen Wand" und in den darunterliegenden Schutthängen die Niederschläge wesentlich ergiebiger und besonders intensiv. In diesen Schutthängen wurde durch die starke Wasserführung Geschiebe in mehreren Rinnen mobilisiert. Der Murgang passierte dabei mehrere Felsvorsprünge und erreichte schließlich das Tal.

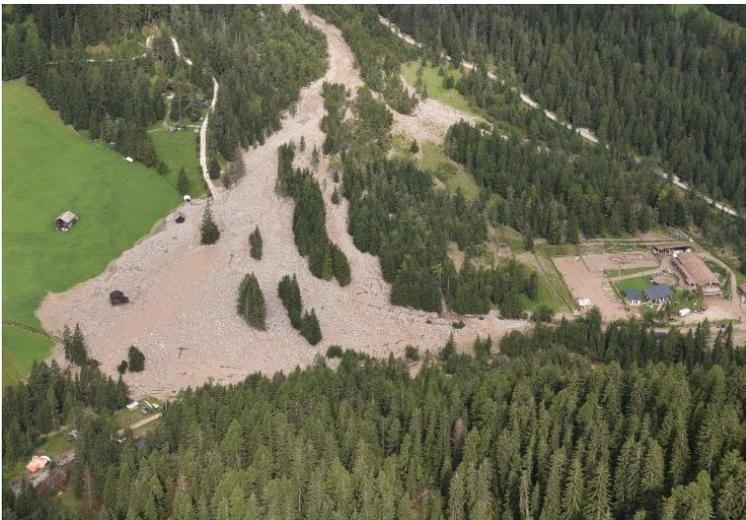
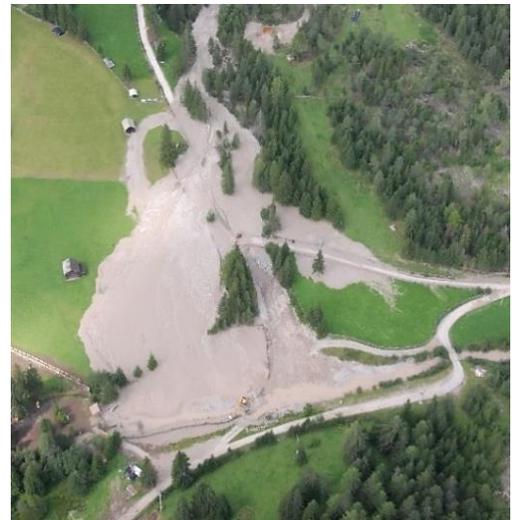
*Abb. 4.16: Das Ereignis des Bronsarabaches führte etwa 45.000-60.000 m<sup>3</sup> Schutt flussabwärts. Dabei handelte es sich um ein deutlich größeres Volumen als bei den vorherigen Ereignissen (rechtes Bild: Aufnahme des Murganges von 2012).*

Am Freitag, den 5. August hat sich gegen 16:30 Uhr im hinteren Campital, südöstlich der Geislergruppe, eine Gewitterzelle entladen. Das heftige Niederschlagsereignis hat bis etwa 18:30 Uhr andauert, wobei in bestimmten Bereichen auch Hagelschlag verzeichnet wurde. Laut Niederschlagsradar wurden kurzzeitige Niederschlagsspitzen zwischen 70 und 100 mm/h verzeichnet. Die Gewitterzelle zog schließlich in Richtung Nordosten ab. Außerdem wurden an der Wetterstation St. Martin in Thurn rund 62,5 l/m<sup>2</sup> innerhalb von 30 Minuten und 96,3 l/m<sup>2</sup> innerhalb von 2 Stunden registriert. Am Bronsarabach (Kodex E.130.30), in dem letzthin mehrere kleinere Ereignisse (2011, 2012, 2018, 2020) verzeichnet wurden, konnte eine Mobilisierung des in den umfangreichen Erosionsgebieten des Einzugsgebietes vorhandenen Lockermaterials durch die starken Regenfälle festgestellt werden. Dies führte zur Entstehung eines Murganges mit Geschiebeablagerung am Schwemmkegel, der in die Munt Corta Almwiesen führte. Auf einer Fläche von 4,5 ha wurden geschätzte 45.000 – 60.000 m<sup>3</sup> Gestein und Schottermaterial abgelagert.

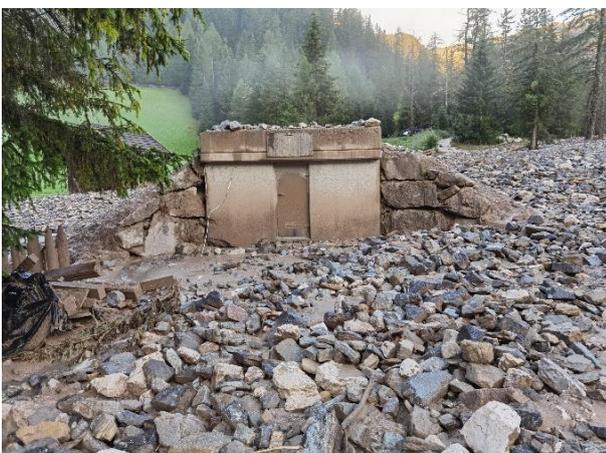
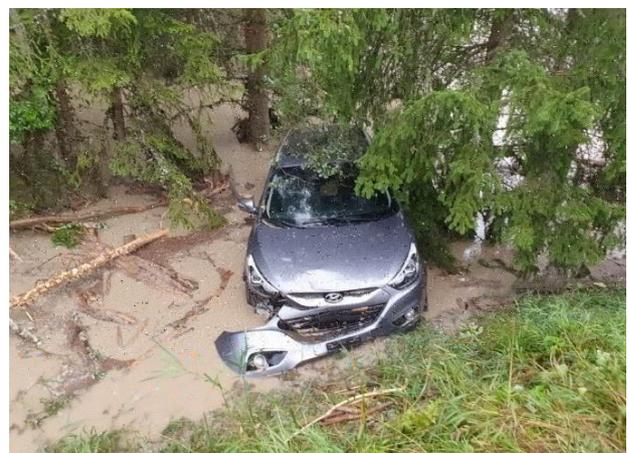
*Abb. 4.17: Am Kegel des Bronsarabaches wurden bisher keine Gebäude errichtet. Die größte Gefahr besteht für (nächtlich) abgestellte Fahrzeuge auf den Parkplätzen in der Nähe des Flussbettes.*

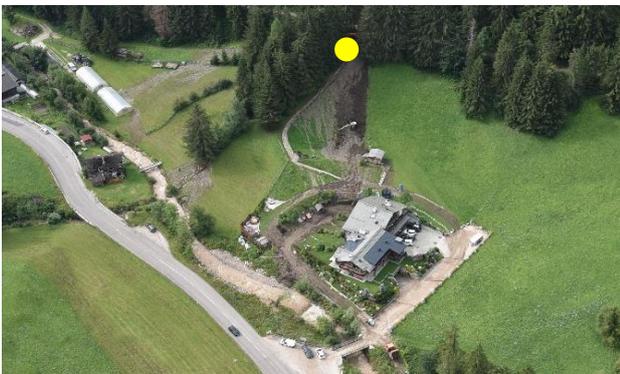
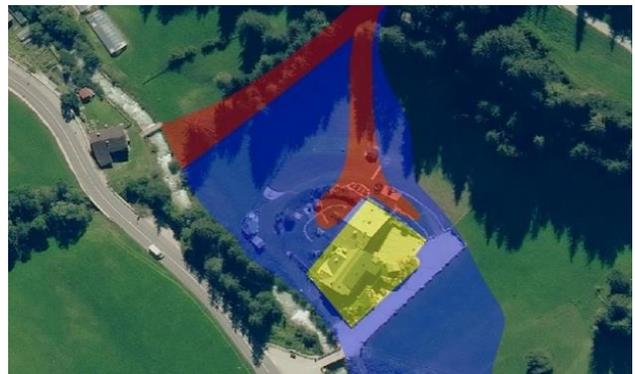
*Abb. 4.18: Das Szenario der Verklauung der Brücke über die Forststraße (gelber Punkt) wurde in den Studien für den Gefahrenzonenplan der Gemeinde Enneberg (Foto rechts), der derzeit in Ausarbeitung ist, korrekt berücksichtigt, was die Wichtigkeit dieses Planungsinstruments hervorhebt.*

Das Gewitter im Campitall (siehe vorangegangenes Ereignis) zog anschließend in nordöstlicher Richtung weiter und erfasste die Gemeinden Enneberg und Olang. Gegen 19 Uhr kam es am Valciapabach (Kodex-Nummer E.80.25) zu einem Murgang mit Beteiligung von Holzmaterial. Dieses mitgelieferte Material riss die Brücke mit sich, die über die Forststraße von Cianacei führte. Dabei wurde das linke Widerlager der Brücke unterspült, während die Brüstungen vollständig zerrissen und weggeschwemmt wurden. Ein Teil der Mure floss über die Fahrbahn und setzte sich flussabwärts entlang des Hauptkanals mit Fließtiefen in der Größenordnung von 2 m fort, während der Rest des Materials sowohl nach rechts als auch nach links überlief. Der Überlauf nach rechts erfasste teilweise die alte Forststraße und wick dann nach Nordosten in Richtung des ersten Gewächshauses aus. Die Mure verlor in kurzer Zeit an Energie: Holz und grober Schutt wurden unmittelbar direkt hinter der Straße abgelagert.

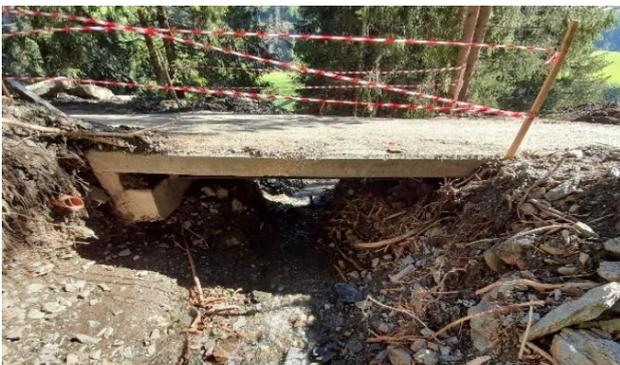
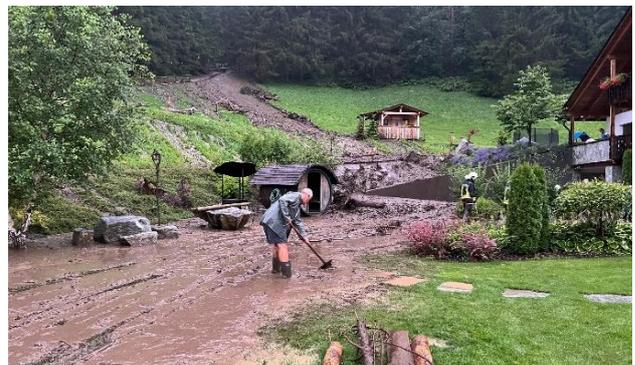
*Abb. 4.19: Links ist die Brücke über die Forststraße von Cianacei zu sehen, deren Verklauung dazu führte, dass der Fluss nach rechts und links überlief. Rechts die Schuttmassen, die das Hotelgebäude erreichten.*

Der Überlauf am linken Ufer ging so weit, dass er das darunter liegende Hotelgebäude erfasste. Das Geschiebe floss zunächst auf den Wanderweg und breitete sich von dort auf die Wiesen aus, um sich schließlich im Gartenbereich zu sammeln. Entlang der Wiesen blieb vor allem Holz liegen, während sich im Gartenbereich Schutt in einer Mächtigkeit von etwa einem halben Meter ansammelte. Die nach Südosten ausgerichteten Gebäudeeingänge, die zuvor verschlossen worden waren, erlitten keine nennenswerten Schäden. Die verbleibende Strömung wurde zum Teil durch die offenen Durchgänge geleitet. Auch die Rampe im Süden und der kleine Weg entlang des St. Vigilbachs waren betroffen. Durch den Abfluss entlang des Weges wurde dieser eingeschnitten und Oberflächenmaterial abgetragen, wodurch die Wasserleitung freigelegt wurde und erhebliche Schäden erlitt. Auch das Wasserreservoir oberhalb der Brücke wurde irreparabel beschädigt und fortgerissen.

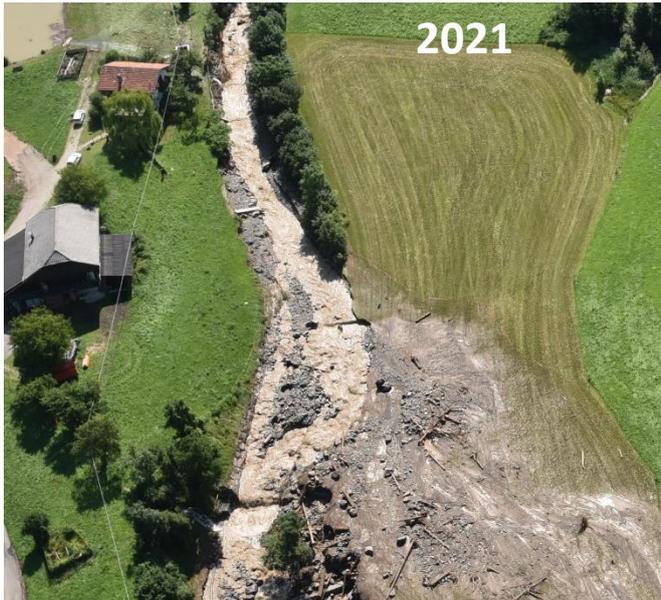
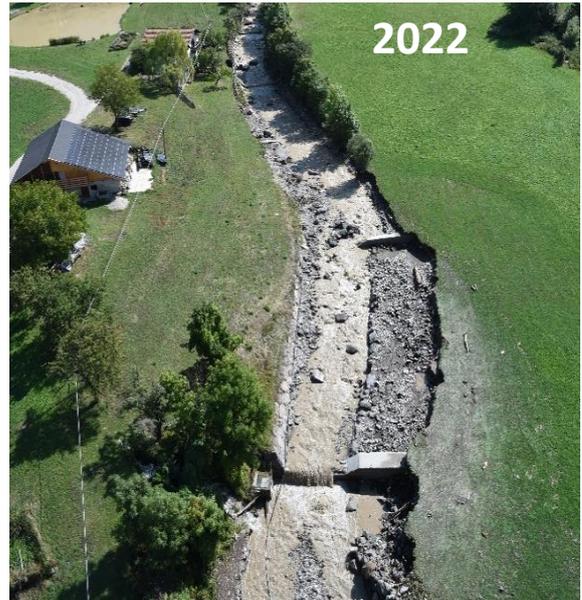
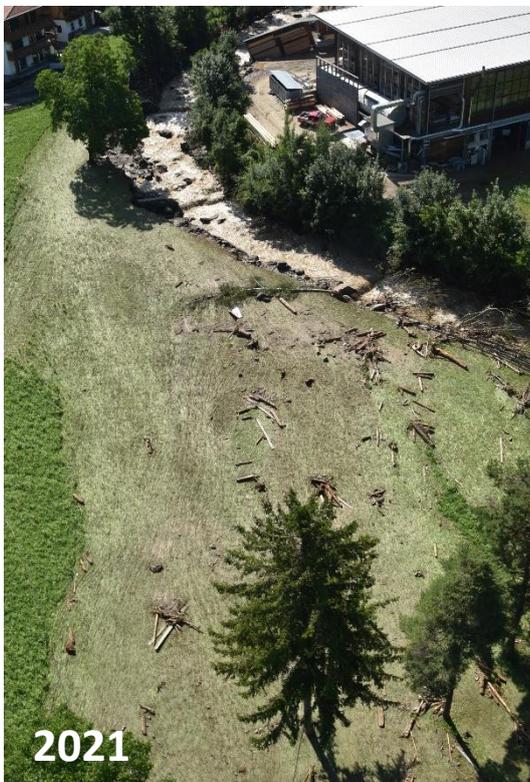
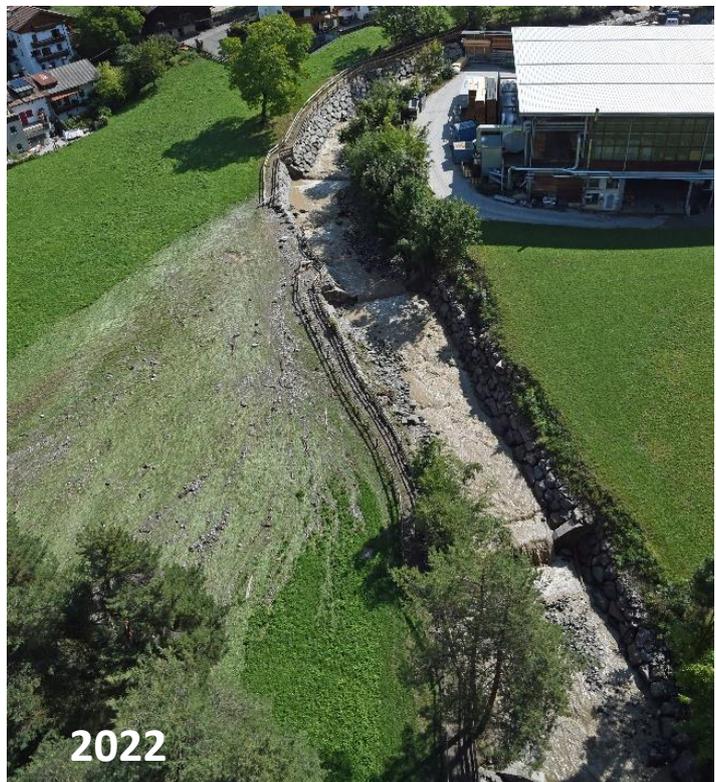
*Abb. 4.20: Der Schwarzenbach wurde bereits 2021 von einem schweren Ereignis heimgesucht. Im Jahr 2022 verursachte das Hochwasser, wenn auch weniger heftig, Schäden an Schutzbauwerken und weit verbreitete Erosionserscheinungen.*

Am 6. September kam es im Schlerngebiet zu starken Gewittern mit Hagelschlag. In dieser Zone war es bereits in den Jahren 2004, 2006, 2008, 2014, 2017, 2020 und 2021 zu derartigen Ereignissen gekommen. Am Schwarzenbach (Kodex B.150) wurden im Abschnitt zwischen der Brücke von St. Vigil und Bad Ratzes Schäden an allen Längs- und Querbauwerken festgestellt. Etwa 100 m oberhalb der Kläranlage trat der Bach bei den beiden Brücken im Bereich der Talstation der Seiser Alm Seilbahn über die Ufer. Beide Rückhaltebecken im Bereich Bad Ratzes wurden bis zur Gänze mit Schlamm aufgefüllt.

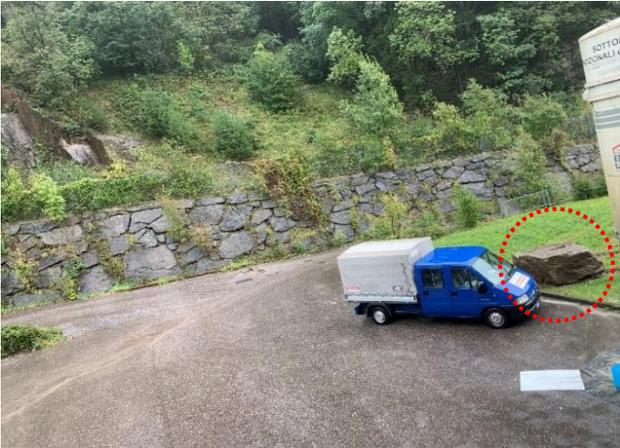
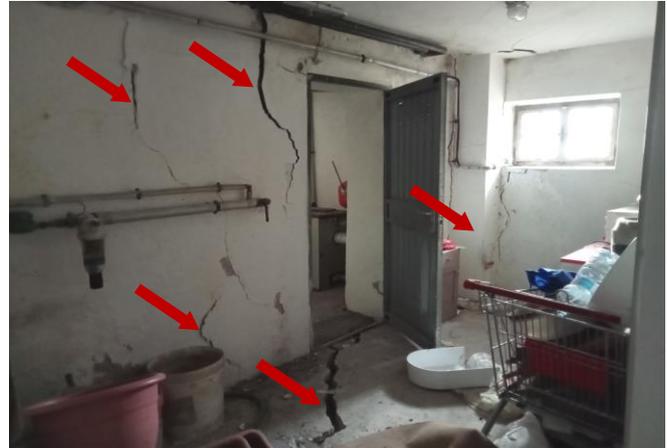
*Abb 5.4: Die Fotos zeigen verschiedene Arten von Massenbewegungen. Links oben ein Blockschlag auf das Firmengelände der Handwerkerzone Dick, Gemeinde Sarntal. Der Sturzblock hat dabei den bestehenden Steinschlagschutzdamm übersprungen und ist bis in die Handwerkerzone vorgedrungen. Rechts im Bild oben sieht man die Auswirkungen eines langsamen Hangkriechens beim Café Schlehdorf an der Tappeiner Promenade. Die roten Pfeile zeigen die Zugrisse im Gebäude. Unten ein Felssturz im Bereich des Latemars in der Gemeinde Welschnofen, wo ein ganzer Felsturm mit etwa 2.000 m<sup>3</sup> Felsmaterial abgebrochen ist.*

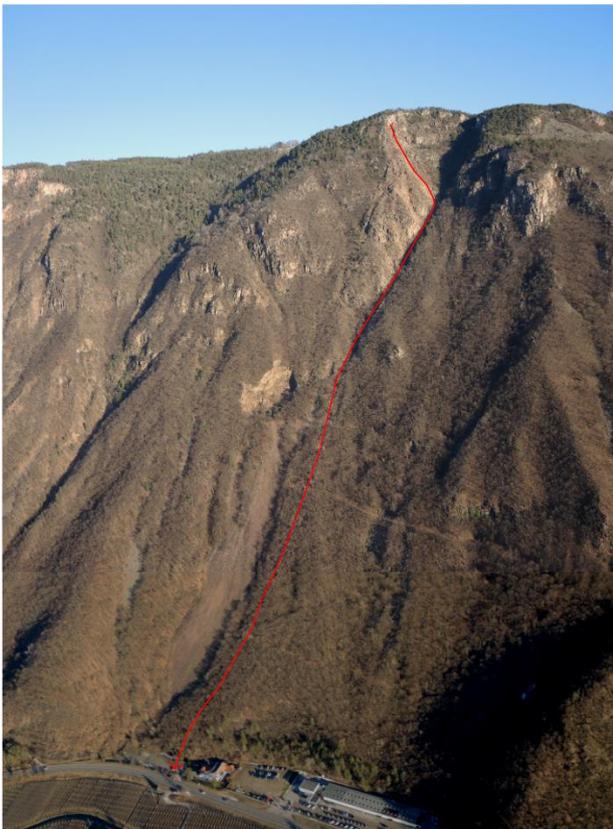
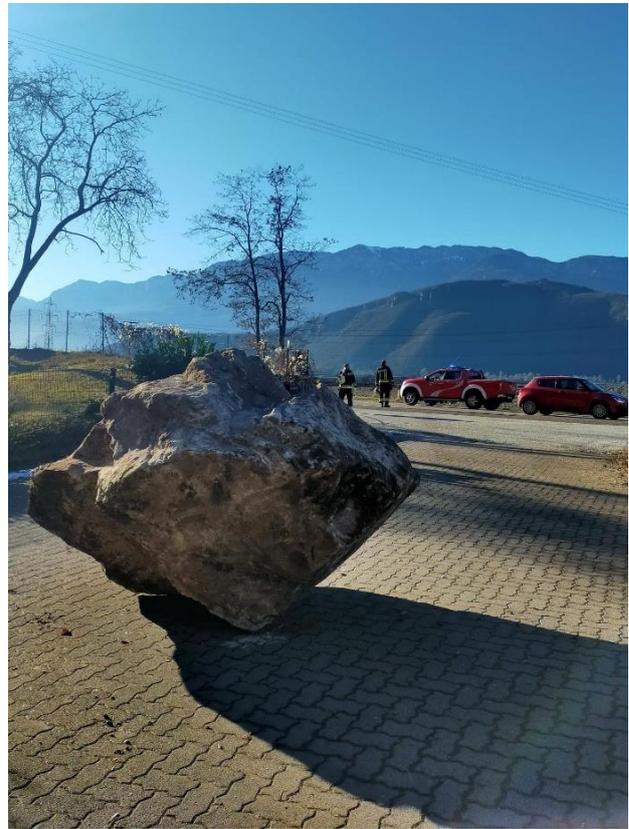
Abb. 5.8: Detailaufnahme der Sturzbahn des Blockes, welcher den Parkplatz der Pizzeria Nussbaumer erreicht hat (links) und Foto des 2,5 m<sup>3</sup> großen Sturzblockes (rechts).

Am 15. Jänner 2022 gegen 14:00 Uhr kam es zu einem Blockschlag im Bereich der Pizzeria Nussbaumer, nördlich der Ortschaft Auer. Im Zuge eines Felssturzes hatten sich beim Burgstallegg auf einer Seehöhe von 1.050 m ü.A. etwa 100 m<sup>3</sup> Gesteinsmaterial gelöst. Der Großteil der Sturzmasse lagerte sich im markanten Graben auf einer Höhe zwischen 750 m und 550 m ü.A. ab. Zwei Einzelblöcke stürzten jedoch entlang eines ausgeprägten Murgrabens weiter zu Tale (siehe Abb. 5.8, links). Einer der beiden Sturzblöcke mit einem Volumen von ca. 2,5 m<sup>3</sup> erreichte dabei den Parkplatz der Pizzeria Nussbaumer und blieb nur wenige Meter vor der Brennerstaatsstraße liegen (siehe Abb. 5.8, rechts). Der zweite Felsblock kam weiter nördlich, ca. 20 m oberhalb des Parkplatzes, im Wald zum Stillstand. Die beiden Sturzblöcke haben dabei einen beachtlichen Höhenunterschied von gut 800 Metern überwunden.

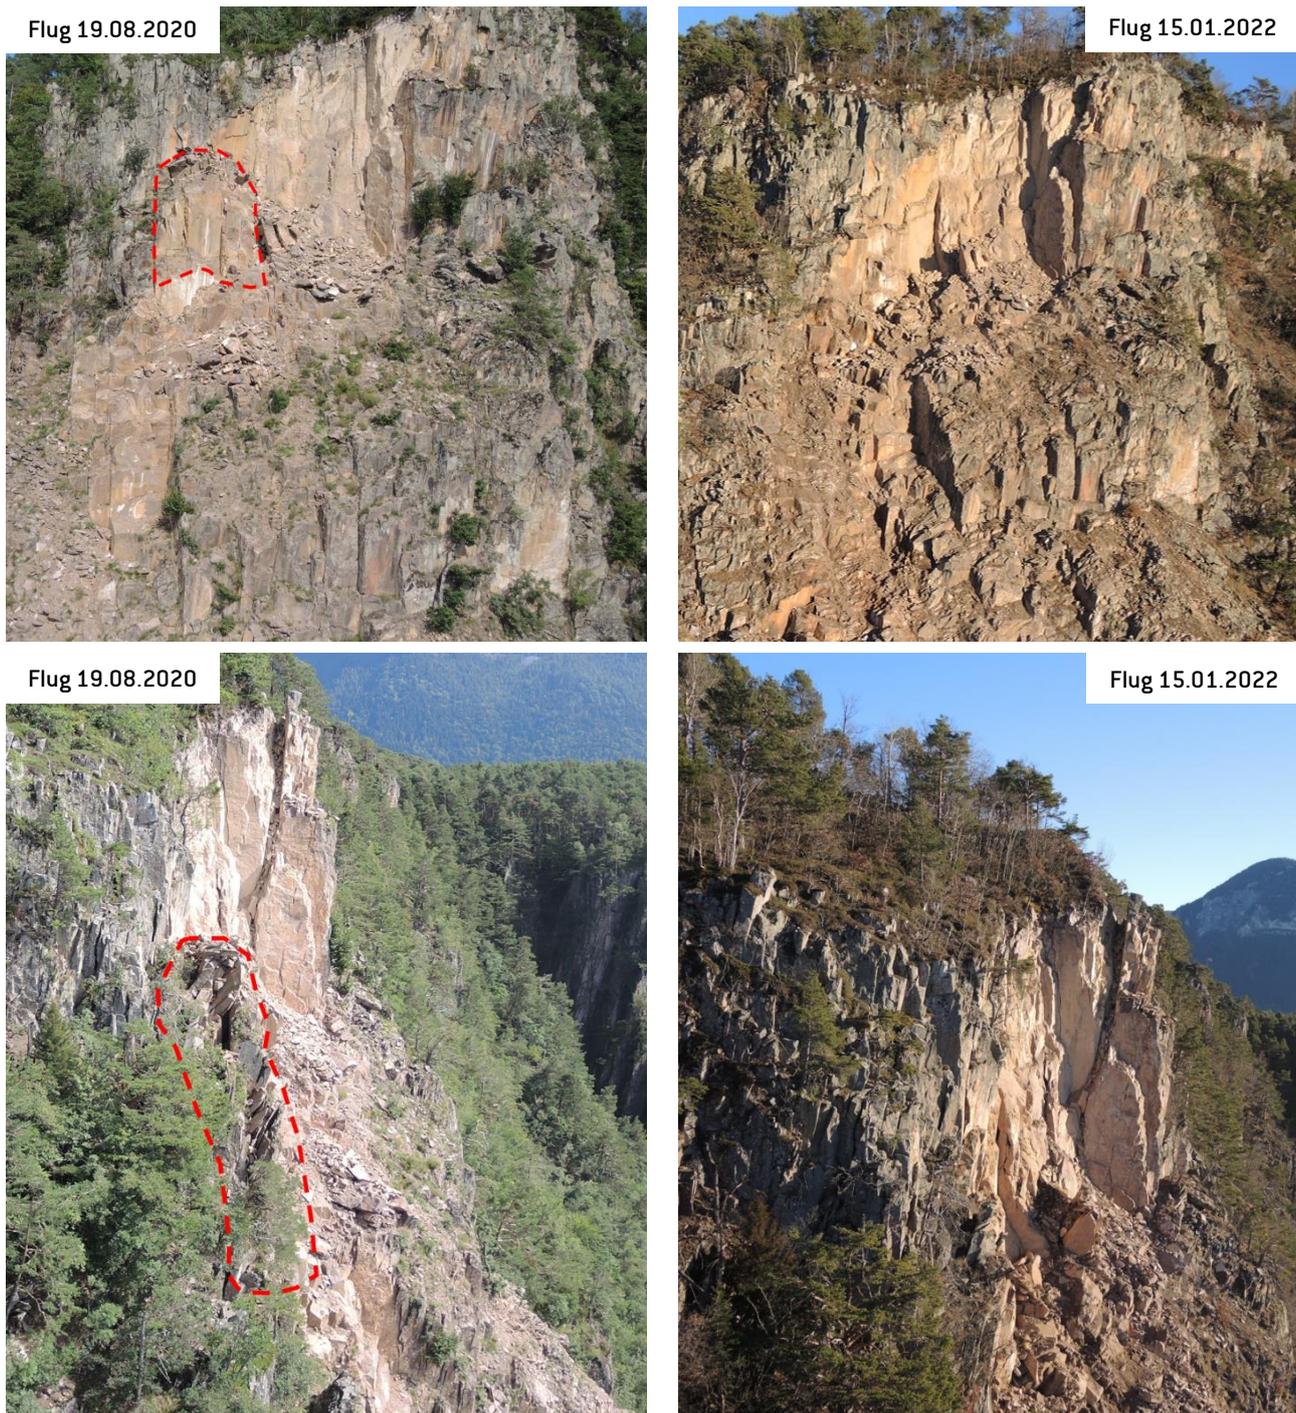
*Abb. 5.9: Fotovergleich der Abbruchnischen des Felssturzes 2018 und 2022, anhand unterschiedlicher Flugaufnahmen. Sowohl in der Frontal- als auch in der Lateralansicht kann man das Abbruchvolumen vom 15. Jänner 2022 sehr gut eingrenzen.*

Bereits im Jahr 2018 hat sich im Bereich des Burgstalleggs ein größerer Felssturz mit einem geschätzten Ausbruchvolumen von 20.000 – 30.000 m<sup>3</sup> ereignet. Mittels Analyse der Satellitenbilder war es möglich, das Ereignis auf Dezember 2018 einzugrenzen. Im Sommer 2019 kam es aufgrund der beachtlichen Menge an Sturzmaterial zu einem Murgang und infolge der Erosion zur Bildung eines markanten Geländeeinschnittes. Genau entlang dieses Murkanals konnten die beiden Sturzblöcke aus dem oben beschriebenen Ereignis bis in die Talsohle vordringen.

Vorbereitender Faktor des Felssturzes vom 15. Jänner 2022 war sicherlich der vorangegangene Felssturz aus dem Jahr 2018: es handelt sich folglich um einen Nachbruch der labilen Felswand, wie auch der Fotovergleich auf der nächsten Seite (Abb. 5.9) sehr gut veranschaulicht. Als auslösender Faktor kann vermutlich der Frost-Tau-Wechsel gesehen werden. Die naheliegende Wetterstation Auer hat für den 15. Jänner 2022 Temperaturwerte von min. -0,2 °C bis max. 9,7 °C registriert.

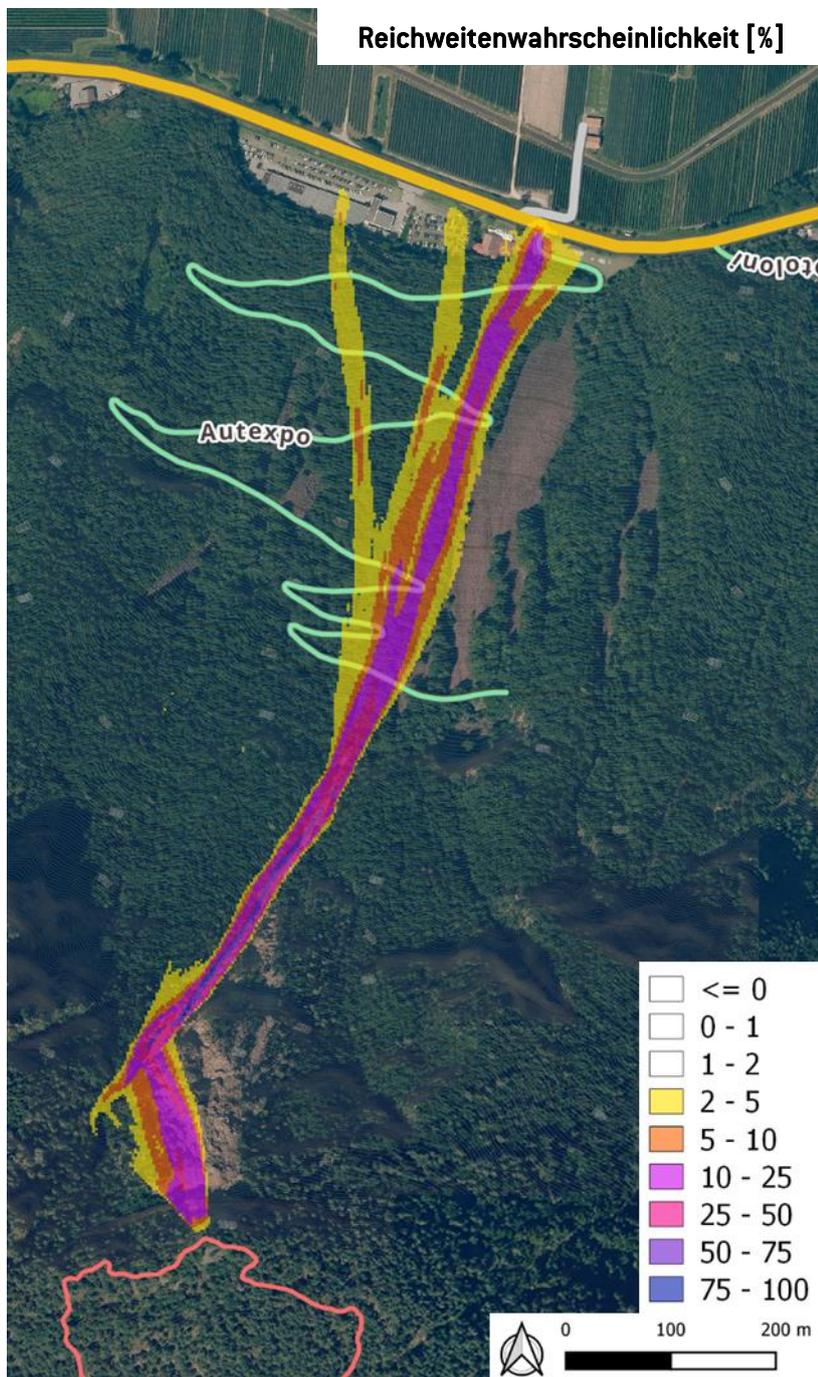
Abb. 5.10: Wahrscheinlichkeit der Reichweite der durchgeführten Steinschlagsimulationen. Die Ergebnisse spiegeln sehr gut das eingetretene Ereignis wider, wie die hohe Wahrscheinlichkeit von 10 – 25 % im Bereich der Pizzeria zeigt.

Nach dem Ereignis vom Jänner 2022 wurden vom Amt für Geologie & Baustoffprüfung Geländeerhebungen und Steinschlagsimulationen durchgeführt, um die Maßnahmen höchster Dringlichkeit zum Schutz der Pizzeria Nussbaumer zu definieren. Die errechnete Wahrscheinlichkeit der Reichweite aus der Steinschlagsimulation entspricht sehr gut der effektiven Reichweite der Sturzblöcke (Abb. 5.10, vgl. Reichweitenwahrscheinlichkeit 10 – 25%) und beweist somit, dass sich Simulationsprogramme sehr gut für die Bewertung von Naturgefahren eignen und besonders in der Gefahrenzonenplanung und auch für Zivilschutzbelange eine bedeutende Rolle spielen. Für die Minderung der Stein- und Blockschlaggefahr im Bereich der Pizzeria wurden schließlich ein Steinschlagschutzzaun und -damm errichtet.
