# NATURGEFAHREN REPORT 2022

**Abschlussbericht der  
Ereignisdokumentation**

## Autonome Provinz Bozen

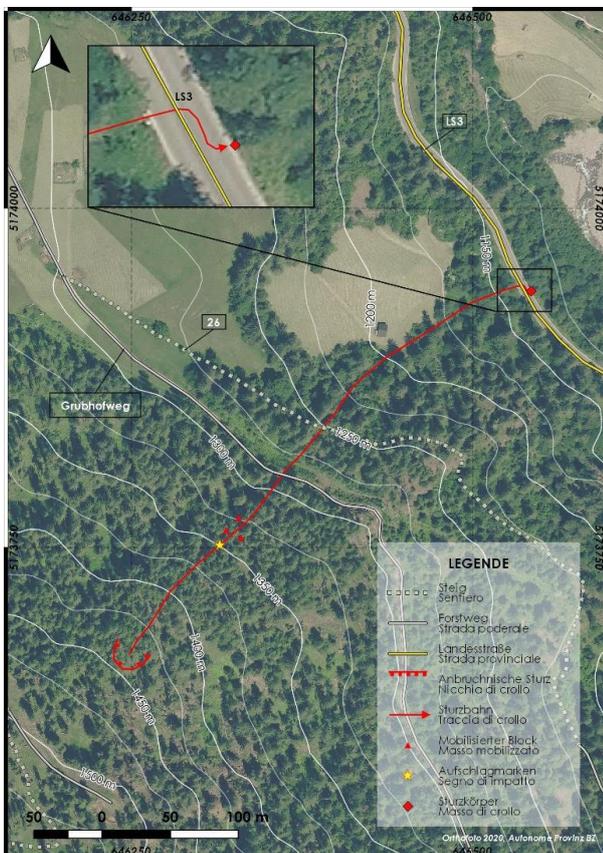
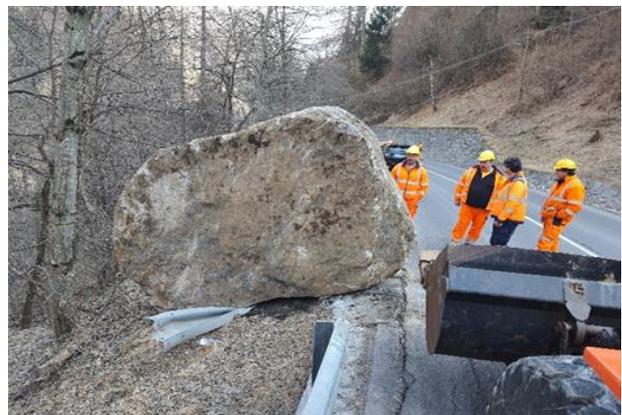
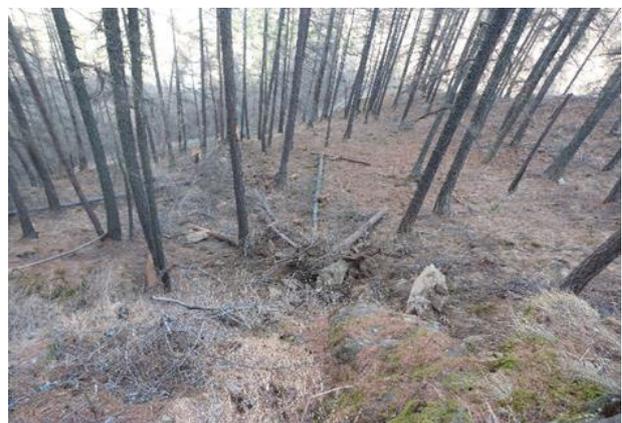
Das Sturzblockvolumen wurde auf ca. 10 m<sup>3</sup> geschätzt. Im Bereich der Sturzbahn wurden zahlreiche Aufschlagmarken am Boden und an den Baumstämmen sowie niedergerissene Bäume beobachtet. Die Geländebegehung hat gezeigt, dass die Bewegung des Blockes im Bereich steilerer Hangabschnitte in Form von Rollen und Springen erfolgte. Der Block schlug in ca. 1350 m ü.A. auf eine Felskante auf und löste dadurch ca. 1 m<sup>3</sup> Felsmaterial aus der Felswand heraus. Am Fuße des Hanges im Bereich der Landesstraße bremste der Block durch eine Hangverflachung und eine Vernässungszone stark ab, wobei er noch am bergseitigen Straßenrand aufprallte und folgend bis zum talseitigen Straßenrand „taumelte“ und schlussendlich auf der Leitplanke zum Liegen kam.

Auslösender Faktor des Blocksturzes könnte eine erste Mobilisierung des Blockes im Zuge der Holzschlägerarbeiten sein, welche aufgrund der Windwurfschäden (Sturmtief Vaia 2018) in den Vorjahren durchgeführt wurden. Außerdem könnte die anhaltende Trockenheit eine Austrocknung des Lockermaterials an der Basis des Blockes und dem damit verbundenen Verlust der Festigkeit des Untergrundes zum Abrutschen des Blockes geführt haben.

Abb. 5.11: Sturzbahn des Blockes (links) sowie Sturzblock mit 10 m<sup>3</sup> Volumen und Schneise der Zerstörung entlang des Waldes.

Durch den Sturzprozess entstanden am bergseitigen Hangabschnitt Waldschäden durch umgerissene Bäume und Aufschlagmarken im Bereich der bestehenden Wege. An der Straße wurde die Leitplanke zerstört. Nachdem es sich um ein Einzelblockereignis handelt, waren keine weiteren Maßnahmen zur Absicherung der Landesstraße notwendig.

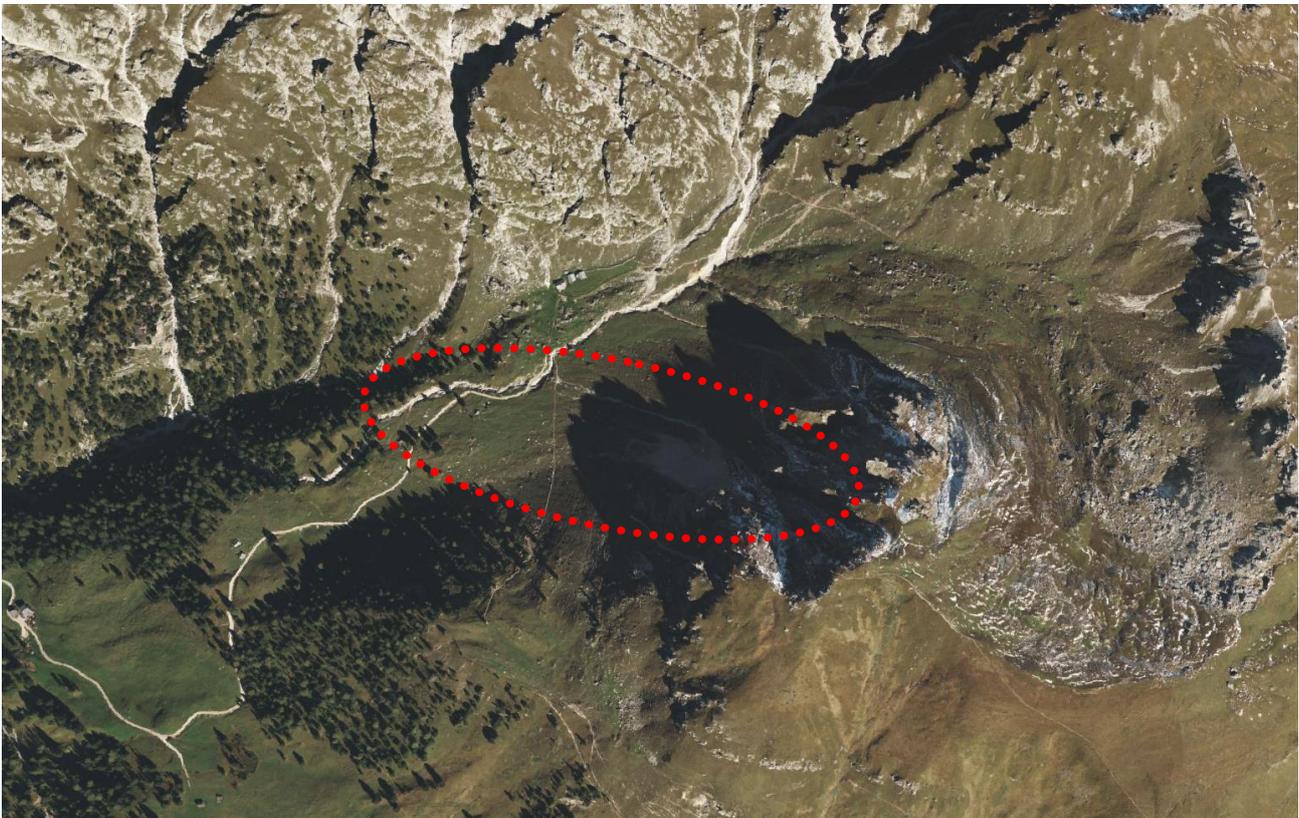
Abb. 5.12: Bing Luftbild 2023; der Ablagerungsbereich des Felssturzes ist deutlich erkennbar.

Am 8. August 2022 ereignete sich im hintersten Villnösstal gegen die Mittagszeit am Nord-West-Hang unterhalb des 2.422 Meter hohen Zendleser Kofels ein Felssturz. Er wurde von der Hirtin der bewirtschafteten Wörndle Loch Alm beobachtet und gemeldet. Die Abbruchnische befand sich auf ca. 2.280 m ü.A. Das Ausbruchsvolumen des Felssturzes belief sich auf geschätzte 150 bis 250 m<sup>3</sup>. Die größeren Sturzblöcke mit einem Maximalvolumen von 3-4 m<sup>3</sup> legten dabei eine Distanz von bis zu 200 m von der Abbruchnische zurück, bevor sie zum Stillstand kamen.

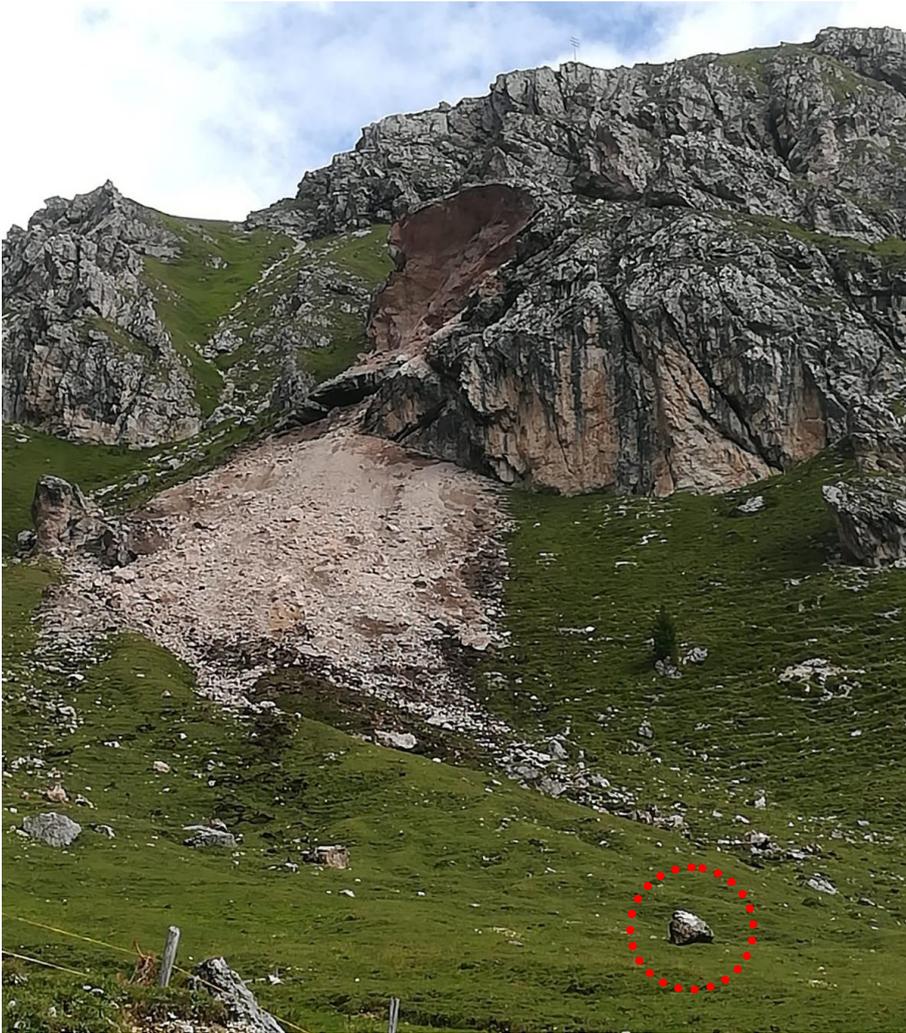
**Abb. 5.13:**  
*Übersicht über den Abbruch- und Ablagerungsbereich. Der größte Teil des abgebrochenen Materials ist in kleinere Blöcke, Steine und sogar Kies und Sand zerfallen. Nur einige größere Blöcke haben rollend und springend auch größere Distanzen zurückgelegt (rote Markierung).*

**Abb. 5.14:** *Der am weitesten gelangte Sturzblock (Maße ca. 0,50 x 0,40 x 0,50m): er hat den Fahrweg zur Wörndle Loch Alm (links im Bild erkennbar) erreicht und sogar überwunden.*

Mindestens ein Sturzblock (Volumen  $\leq 0,5$  m<sup>3</sup>) hat auch den Fahrweg zur Wörndle Loch Alm (Weg Nr. 31-32) erreicht. Der größte Teil des abgebrochenen Materials ist in kleinere Blöcke, Steine und sogar Kies und Sand zerfallen, nur einige größere Blöcke haben rollend und springend auch größere Distanzen zurückgelegt. Im Bereich der Abbruchnische ist ein überhängender Felsbereich stehen geblieben. Der Bürgermeister der Gemeinde Villnöss hat als Sofortmaßnahme und bis auf Widerruf die Sperre des Wanderweges in Richtung Schlüterhütte veranlasst, da weitere Nachbrüche nicht ausgeschlossen werden konnten. Nachdem es sich um ein Ereignis außerhalb des besiedelten Gebietes und fernab von strategischen Infrastrukturen handelt, wurde der Felssturz vom Amt für Geologie & Baustoffprüfung zwar dokumentiert, es wurden aber keine weiteren Maßnahmen getroffen.

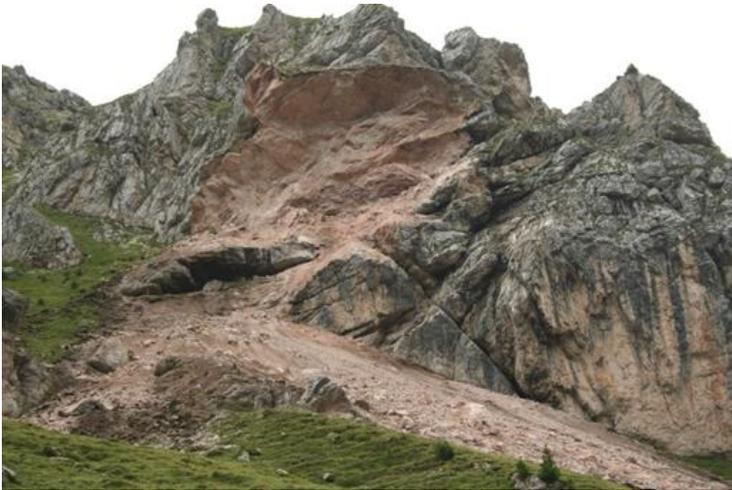
*Abb. 5.16: Detailaufnahme der Abbruchnische.  
Ein über-hängender Felsbereich ist stehen geblieben.*

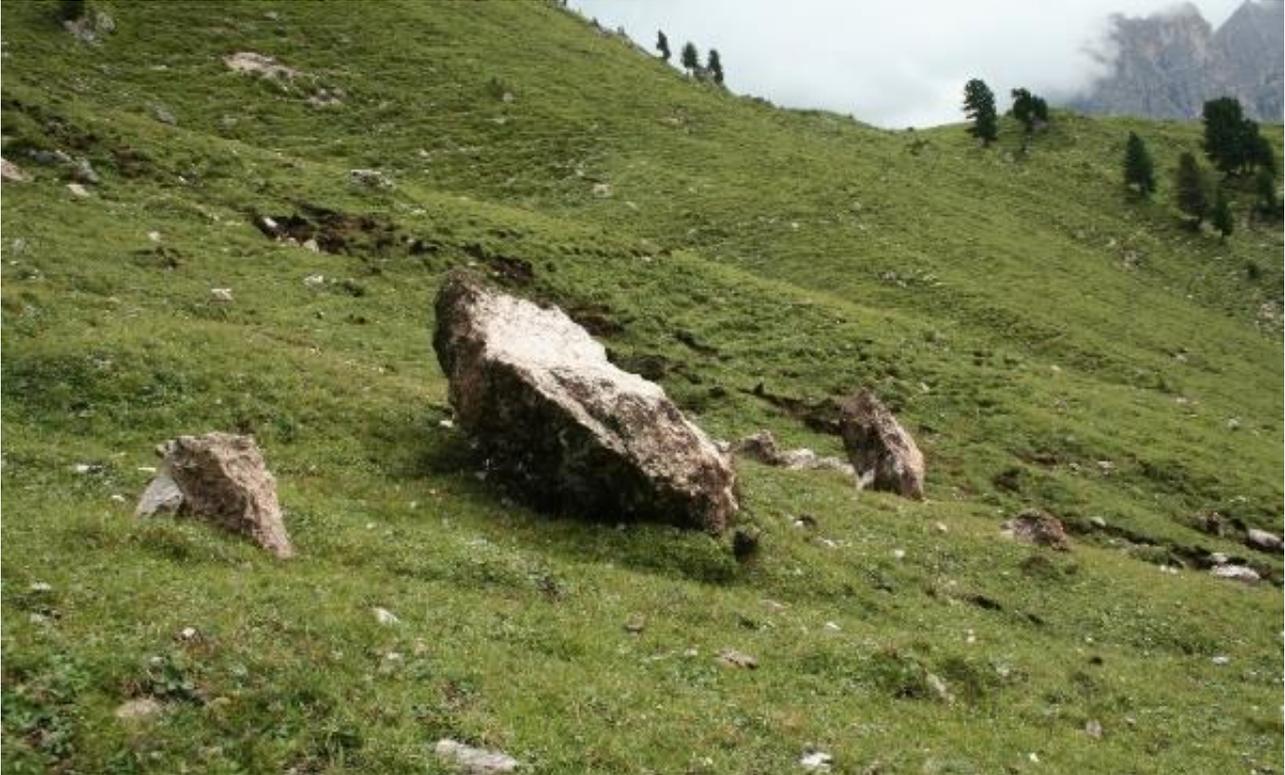
*Abb. 5.17: Detail des Sturzblockes aus Abb. 8 (rote Markierung).*

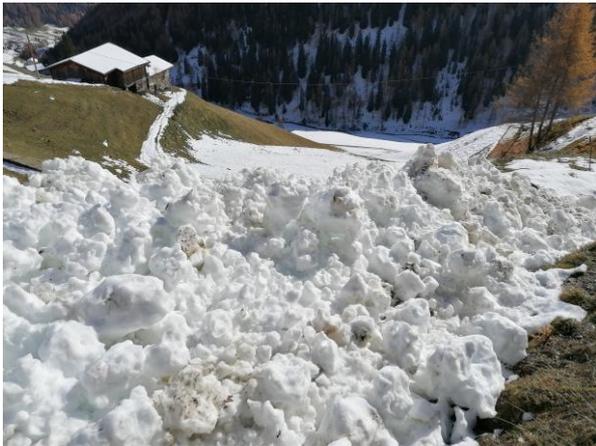
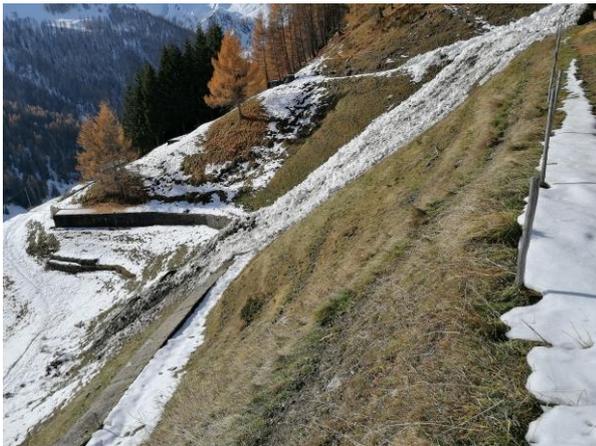
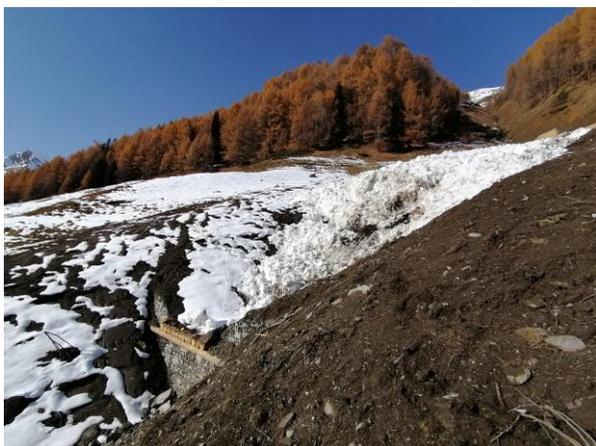
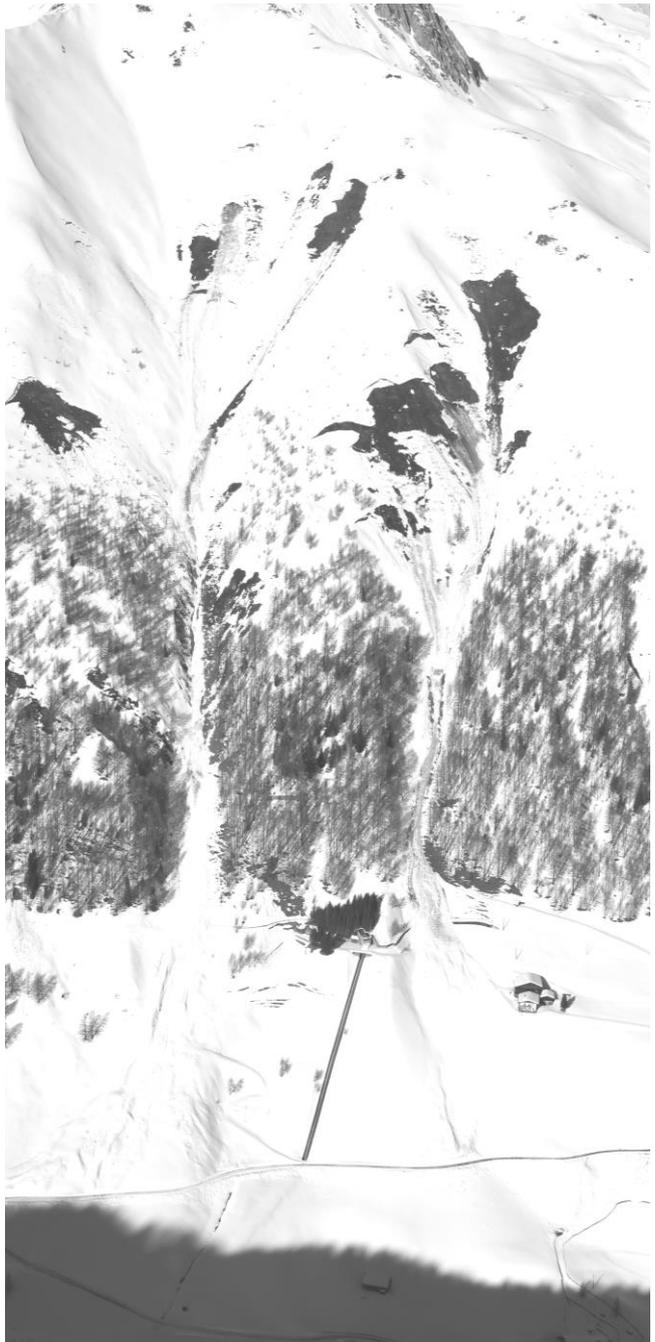
***Abb. 6.2: Oberdorf Lawine und Zösenwiesen Lawine, Mühlwald***

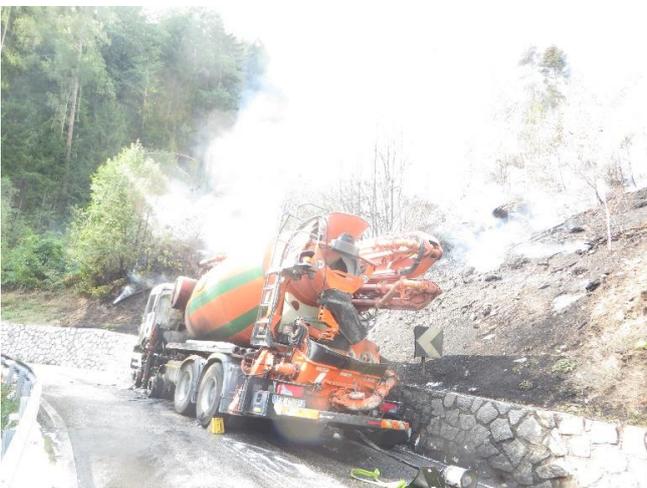
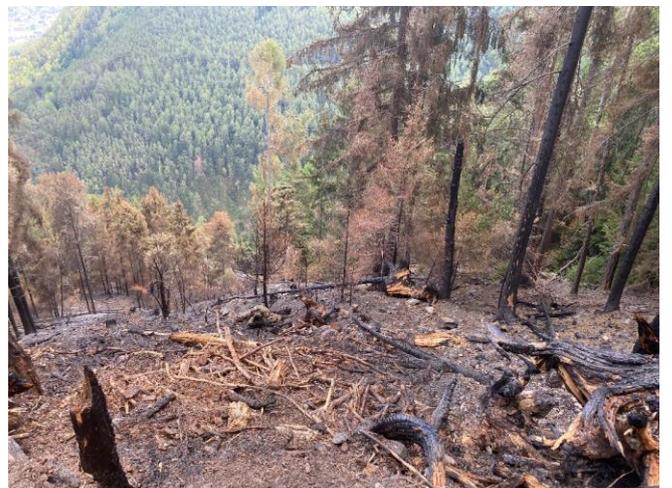
**Vahrn – “Spiluck” - 26.08.2022 – (Forststation Brixen)**  
*Selbstentzündung einer Betonmischmaschine*

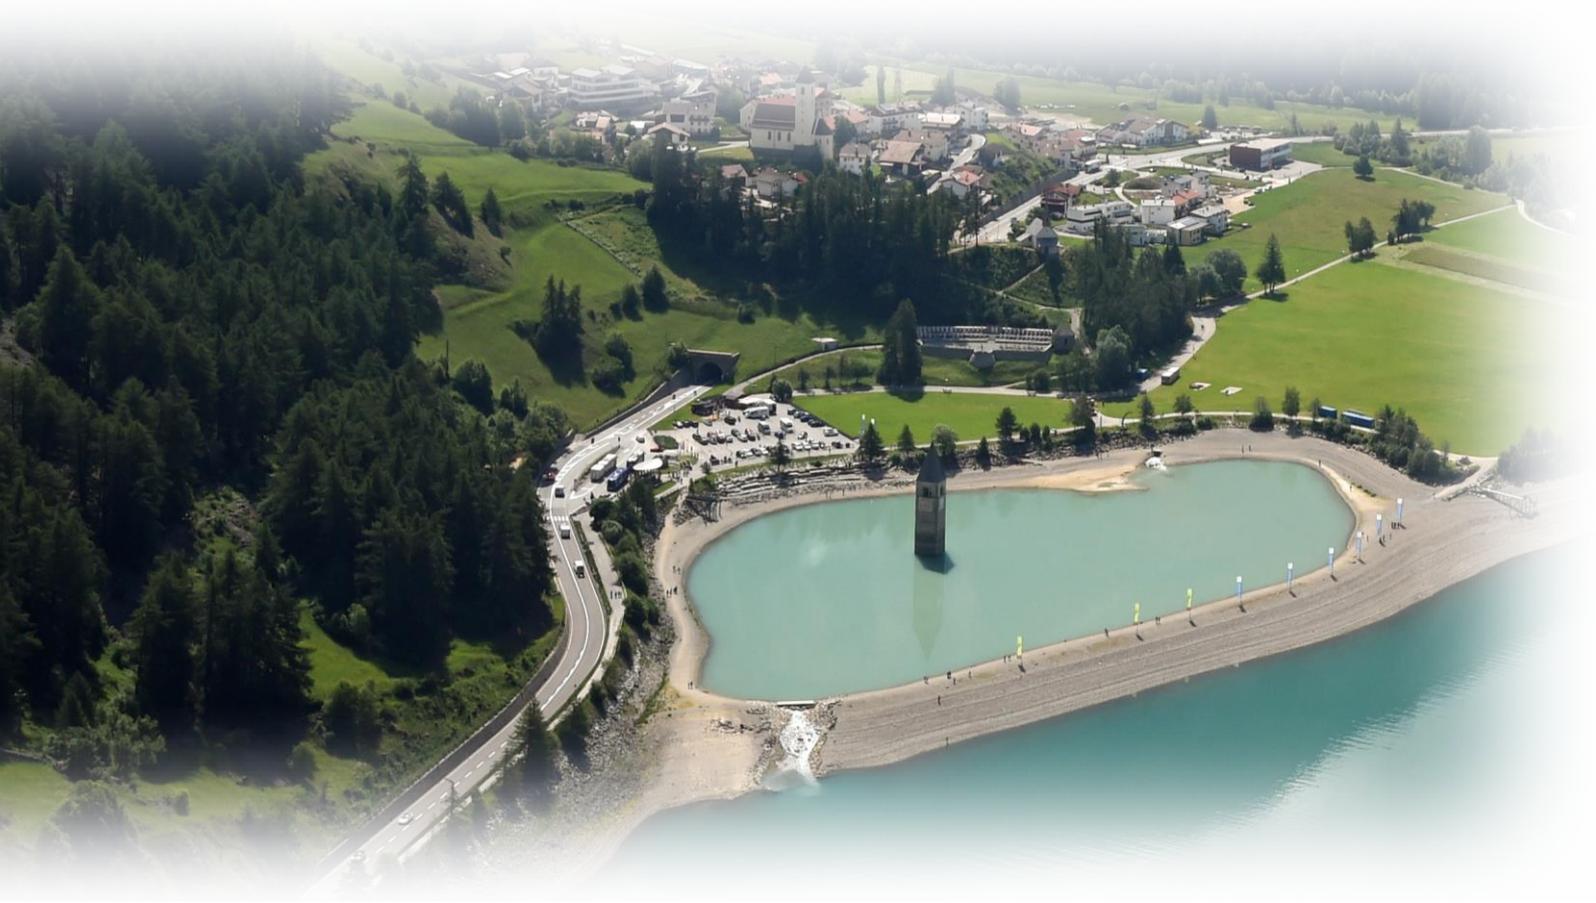
Die durchschnittlichen jährlichen Abflüsse wurden von diesem Klima stark beeinflusst. An der für die Südtiroler Hydrologie repräsentativen Pegelstation Branzoll lag der durchschnittliche jährliche Abfluss der Etsch bei 100,7 m<sup>3</sup>/s. Ein niedrigerer Wert wurde nur im Jahr 2005 gemessen, und zwar 100,3 m<sup>3</sup>/s. Dieser Wert entspricht auch dem Minimum des 30-jährigen Zeitraums 1991-2020. Im gesamten Einzugsgebiet der Etsch machte sich die Wasserknappheit bereits früh im Jahr anlässlich der Frostberegnung und in der Folge bis zum Ende des Sommers bemerkbar.
