# Report 2021

## Pericoli naturali

Relazione riassuntiva  
Documentazione eventi

## Provincia Autonoma di Bolzano

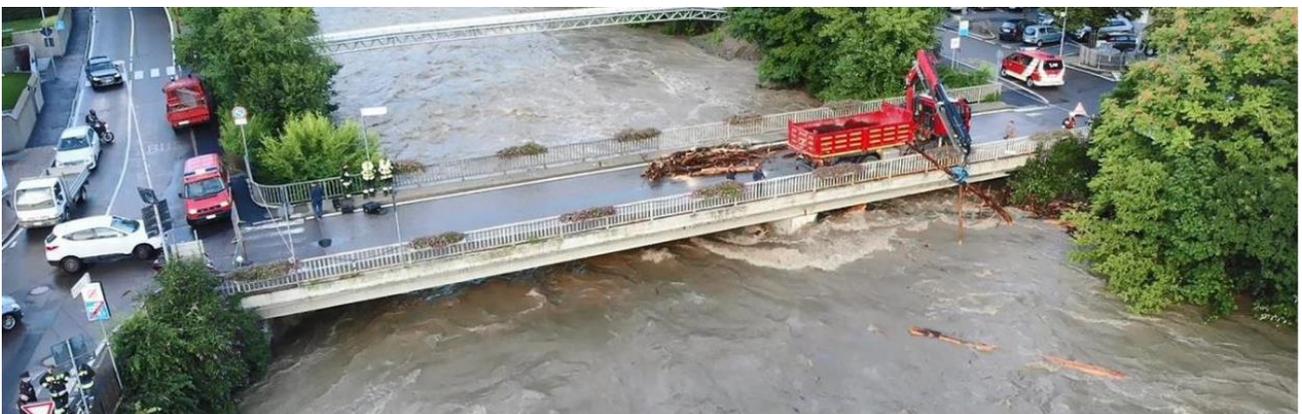
Figura 2.2: Isarco a Bressanone (Foto: VF Bressanone)

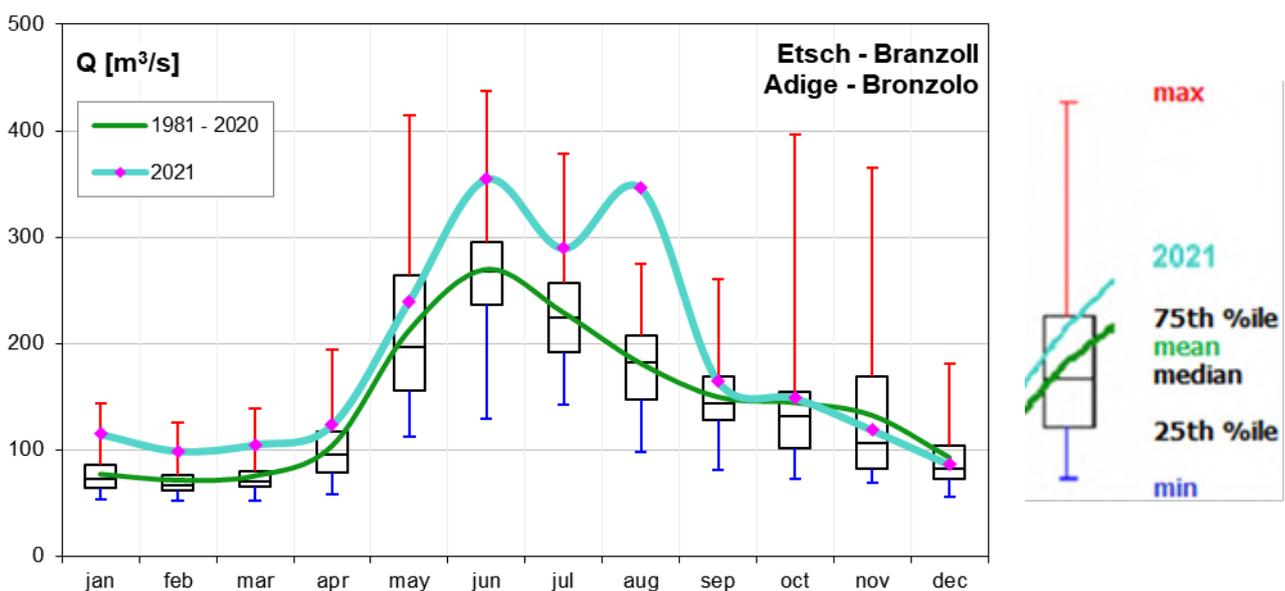
Figura 3.1. Portate medie mensili 2021 ( $Q_{\text{mean}}$  [ $\text{m}^3/\text{s}$ ]) registrate presso la stazione idrometrica dell'Adige a Bronzolo confrontate con quelle del periodo 1981-2020.

Presso l'idrometro Adige – Bronzolo l'anno 2021 è stato caratterizzato da portate superiori alla media (vedi Figura 3.1. sotto riportata). Da inizio anno fino al mese d'agosto i deflussi medi mensili sono risultati compresi tra il 75esimo percentile e il massimo del periodo 1981 – 2020. Unica eccezione è rappresentata dal mese di maggio, in cui il deflusso si è attestato nell'intorno della norma. Ad agosto si è registrato un nuovo massimo storico della portata media mensile. Questo è riconducibile anche all'evento di piena verificatosi il 5 del mese. Nell'ultimo quadrimestre le portate sono risultate in linea con la media di lungo periodo. La portata media annuale è risultata del 22% superiore rispetto a quella media del periodo 1981 – 2020.

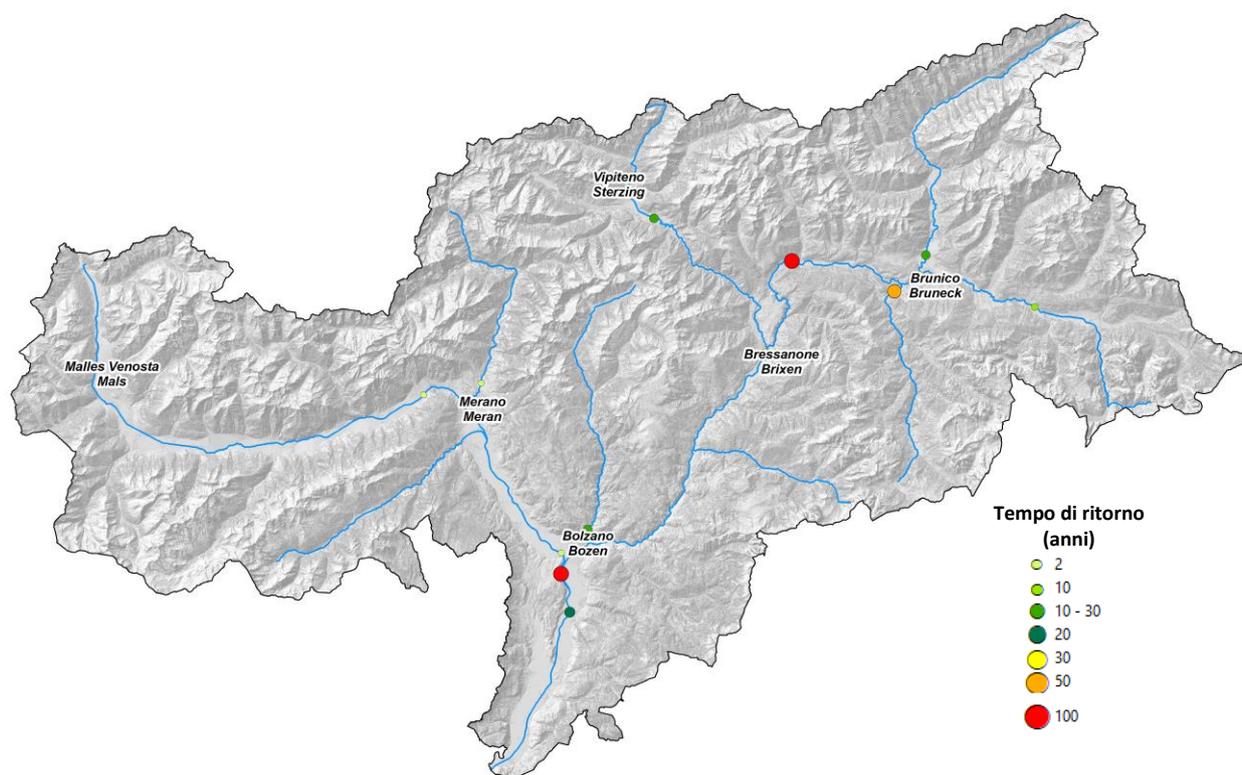
Figura 3.3: tempi di ritorno relativi ai massimi di portata raggiunti nei principali idrometri della Provincia (5.08.2021)

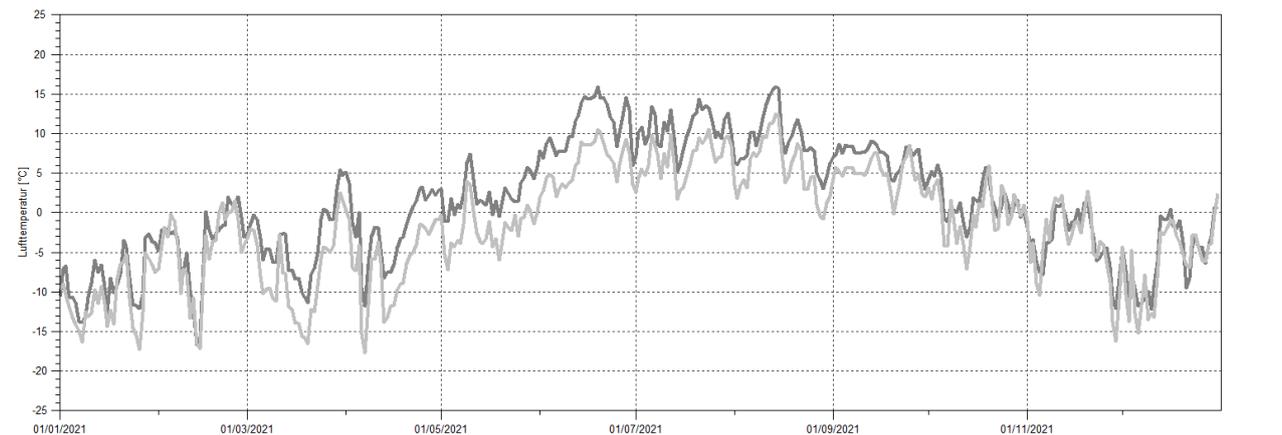
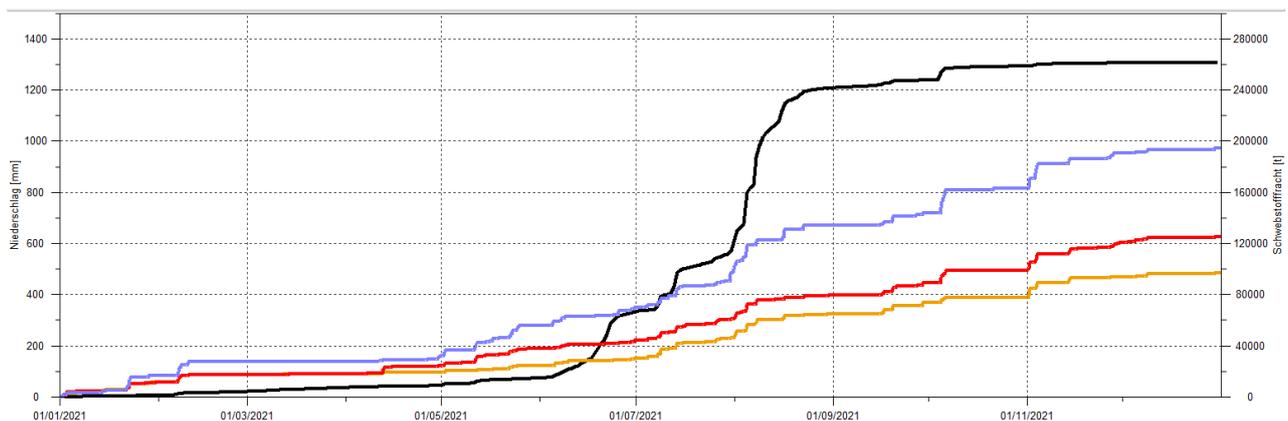
Grafico 3.4: carico solido cumulato [t] dell'Adige a Ponte Adige (nero). Precipitazione cumulata [mm] (San Martino in Passirio, magenta; Martello di Dentro, rosso; Lasa, arancione). Temperature medie giornaliere [°C] (Belpiano - 2040 m s.l.m., grigio scuro; Madriccio - 2825 m s.l.m., grigio chiaro).

Nel 2021 presso la stazione idrometrica di Ponte Adige sono transitate circa 260.000 tonnellate di sedimento in sospensione. Il calcolo è basato su valori di torbidità registrati in continuo e su campioni d'acqua prelevati ad intervalli regolari. La curva cumulata del carico di sedimento in sospensione (Grafico 3.4) evidenzia tre fasi di forte incremento, che corrispondono al ritardato periodo di fusione della neve a metà giugno, al periodo di massimo scioglimento dei ghiacciai tra luglio ed agosto e soprattutto all'evento di piena verificatosi all'inizio di agosto.

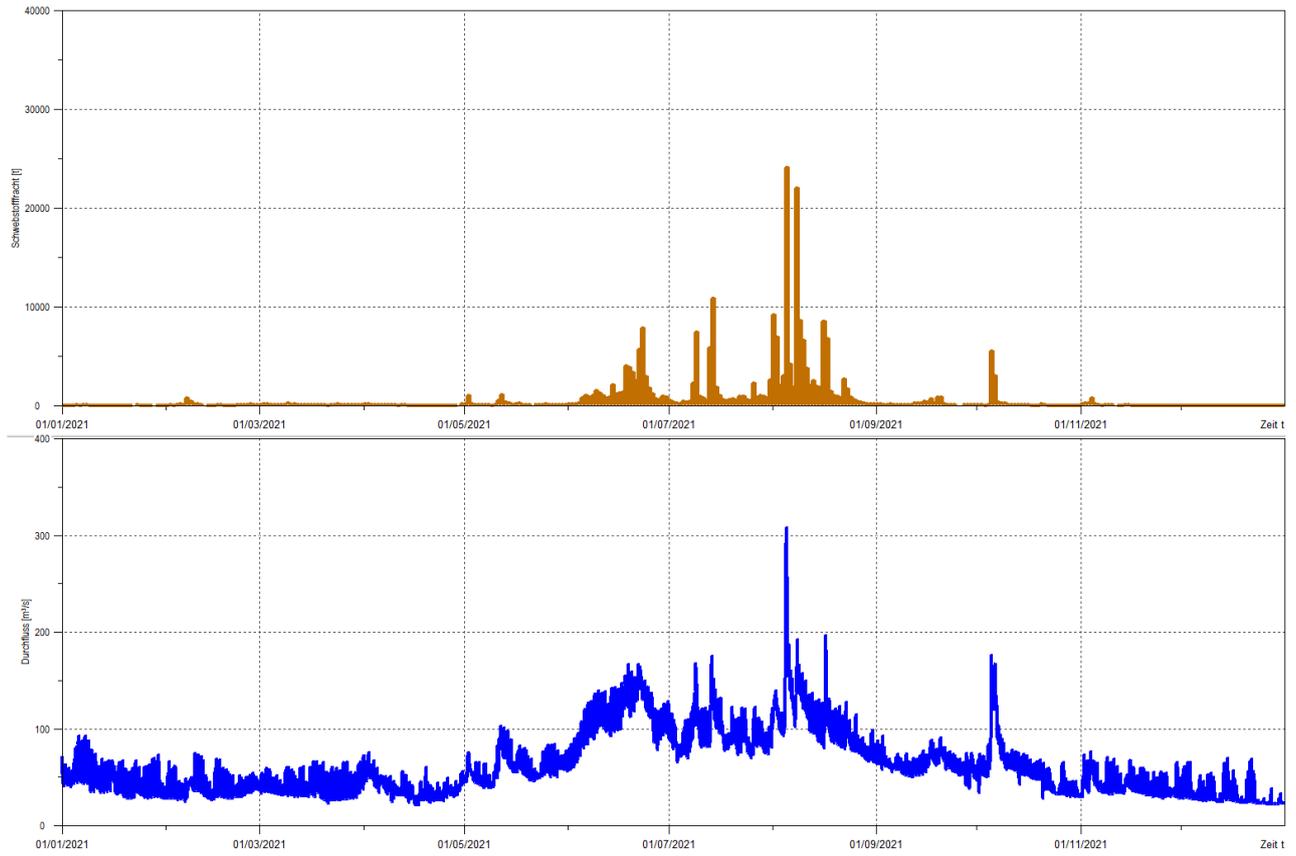
Grafico 3.5: carico solido giornaliero [t] dell'Adige a Ponte Adige (marrone) e portata liquida [m<sup>3</sup>/s] (blu).

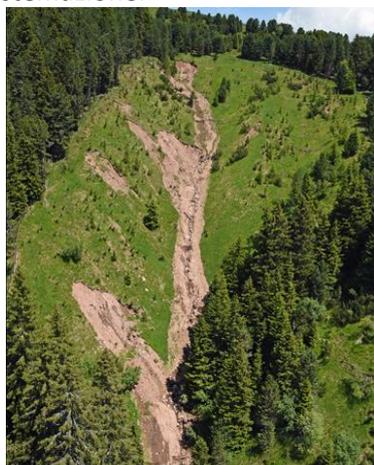
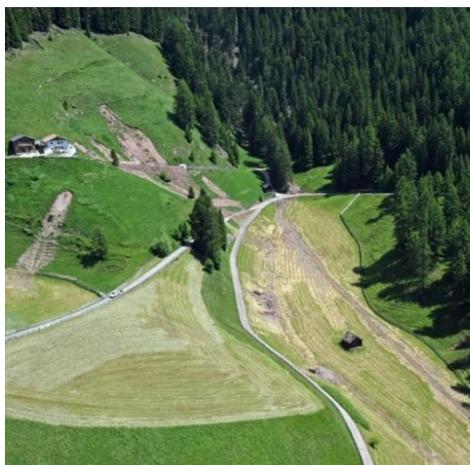
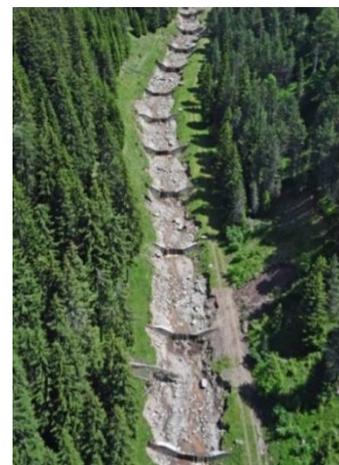
La cella temporalesca, localizzata sull'altipiano che divide la val Sarentino dalla Val d'Isarco, ha provocato, soprattutto nella parte alta del bacino del Rio della Madonnina, forti erosioni in alveo nei tratti non sistemati, l'attivazione erosioni e frane preesistenti e diversi nuovi dissesti di versante ma connessi al reticolo; il risultato è stata la mobilitazione di più di 100.000 m<sup>3</sup>. Numerosi danni sono stati segnalati sulle infrastrutture viarie, su acquedotti locali, su opere di derivazione a scopo idroelettrico e su opere di sistemazione.

Figura 4.7: a sinistra e al centro: le precipitazioni intense, accompagnate da grandine, hanno generato nuove erosioni che aumentano la disponibilità di detrito del bacino. Tali processi sono piuttosto difficili da valutare nelle analisi della pericolosità idraulica. A destra: la scalinata di briglie realizzate dai Bacini montani nella parte intermedia del bacino ha limitato l'erosione dell'alveo

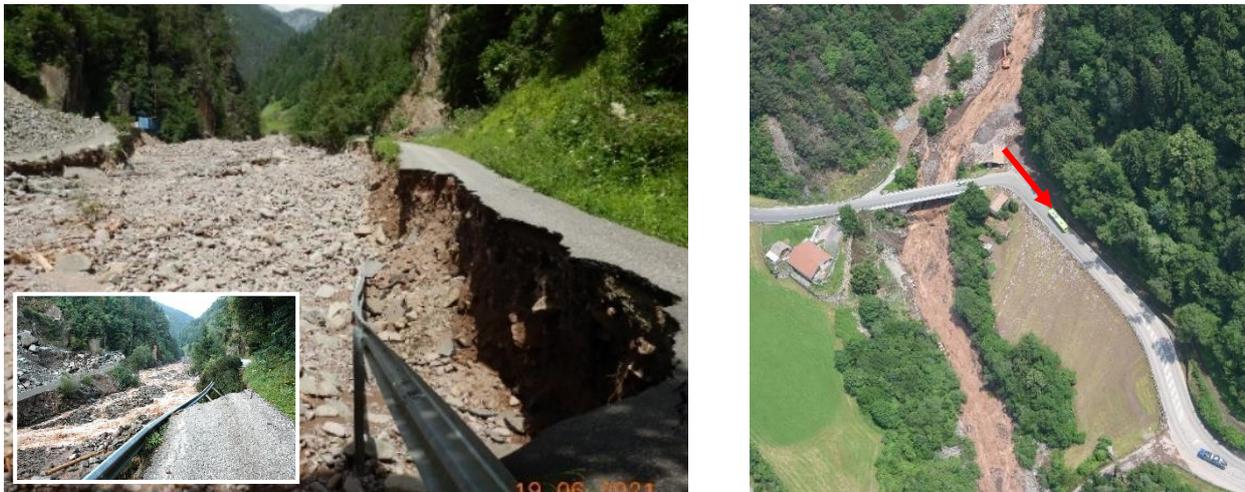
Figura 4.8: a sinistra, la piena ha eroso quasi completamente la sede della strada di accesso ai masi (nel riquadro l'analogo fenomeno del 2009); a destra: in corrispondenza del ponte sulla SP, il Rio Danza è esondato in sinistra orografica alluvionando la sede stradale ed i prati sottostanti

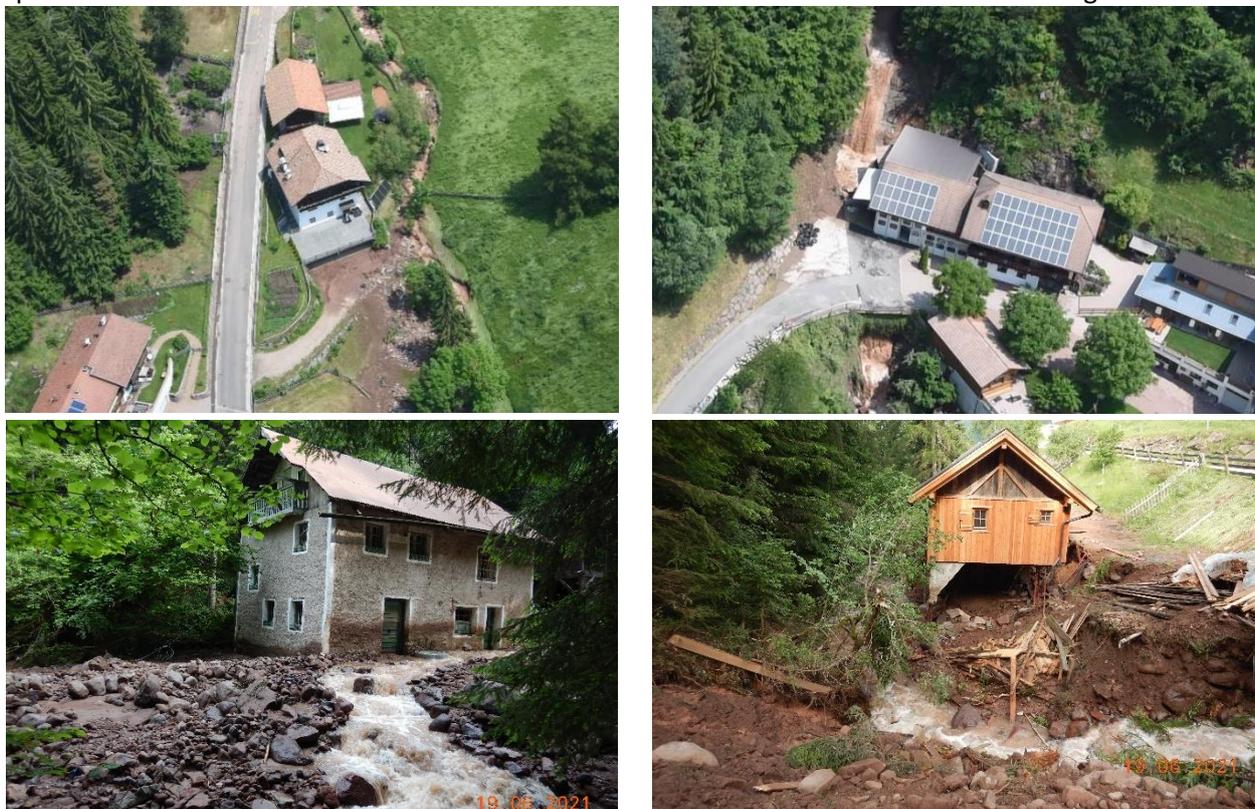
Figura 4.9: alcune situazioni sul Rio di Vanga di conflitto tra insediamenti e fenomeni naturali. In alcuni casi l'edificazione è avvenuta sicuramente prima dell'approvazione della normativa sui Piani delle zone di pericolo

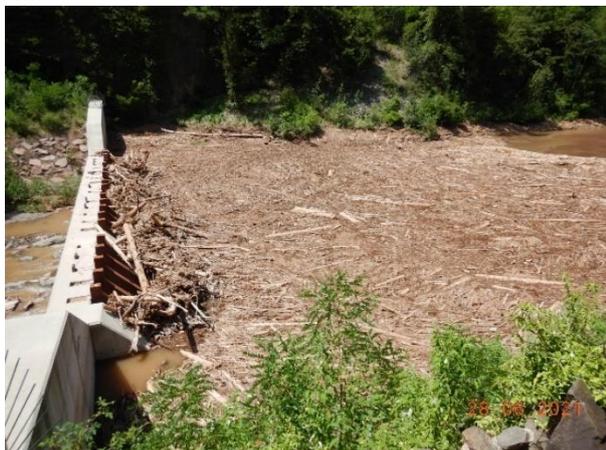
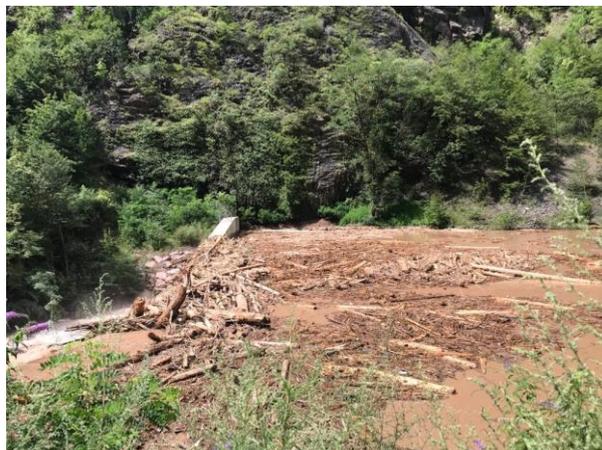
Il torrente Talvera ha trasportato parte dei detriti apportati dagli affluenti riempiendo parzialmente le briglie a monte della città di Bolzano. La successiva piena del 5 agosto (evento ha ulteriormente “ripulito” l'alveo. La nuova briglia, ultimata nel 2020 dai Bacini montani, è stata realizzata per offrire un comportamento più “aperto” rispetto ai sedimenti, utili all'equilibrio idromorfologico, e più “selettivo” rispetto al legname flottante, che potrebbe aumentare il rischio di occlusione per gli attraversamenti a valle.

Figura 4.10: l'azione filtrante prodotta dalla briglia a monte di Bolzano in località Sill (a sinistra in occasione dell'evento del 18 giugno, a destra del 5 agosto)

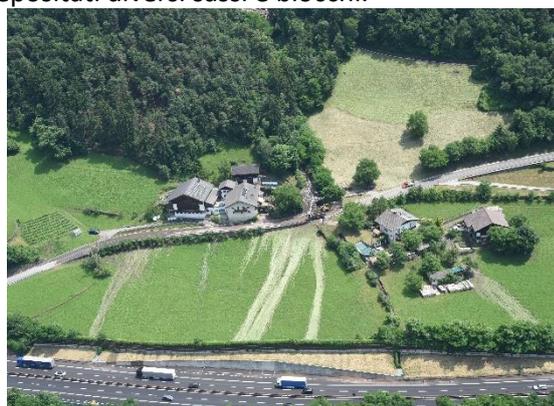
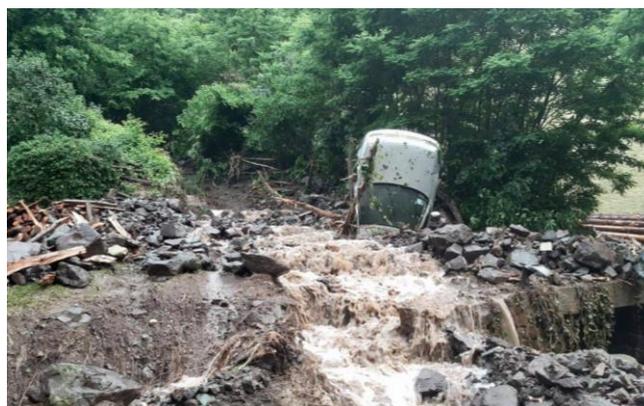
Nelle ore del mattino del 18.06.2021, a causa di forti temporali, si è verificata una colata detritica lungo il corso d'acqua B.190 che ha depositato materiale presso il maso Obertscheltnerhof, la strada statale e i prati sottostanti. Un'auto è stata distrutta, ma l'occupante è stato tratto in salvo senza ferite. Il materiale mobilitato ha raggiunto parzialmente anche l'A22 (a ca. km 61+800). Anche la zona della strada di accesso al Valpionerhof è stata colpita dalla colata, all'altezza del bivio per Pitscher/Verschmolhof. Un piccolo escavatore è stato danneggiato nel processo.

Figura 4.11: a sinistra il tratto terminale dell'impluvio, con la pericolosa intersezione con l'autostrada A22; a destra il veicolo investito dalla colata, fortunatamente senza conseguenze per il conducente

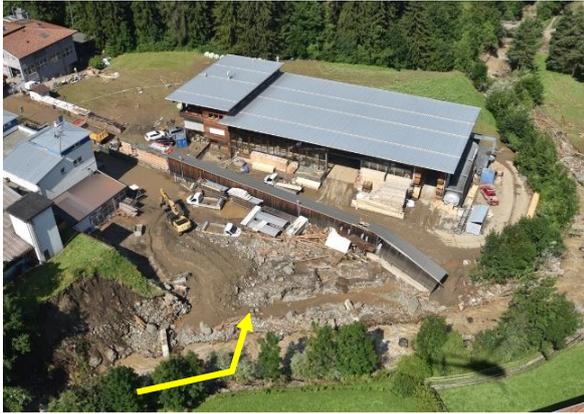
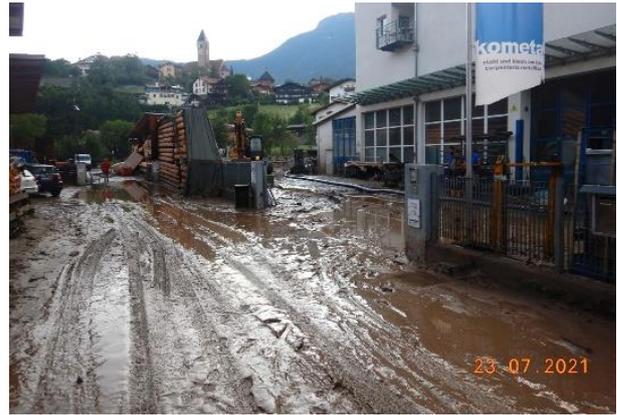
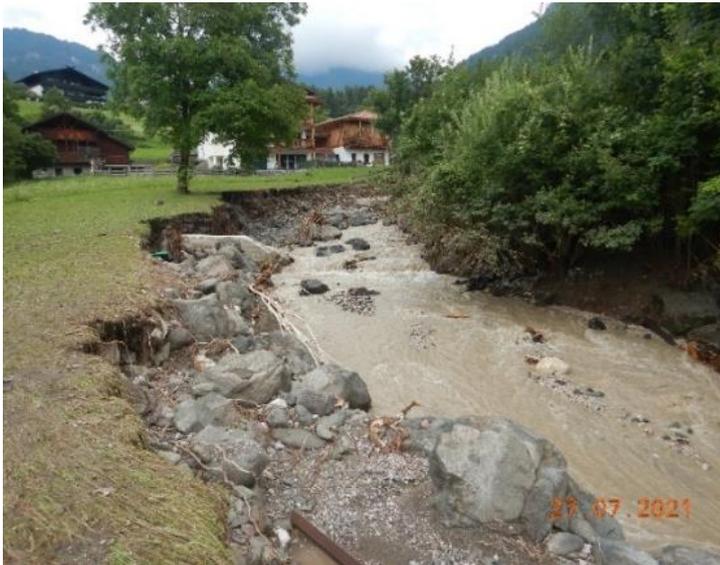
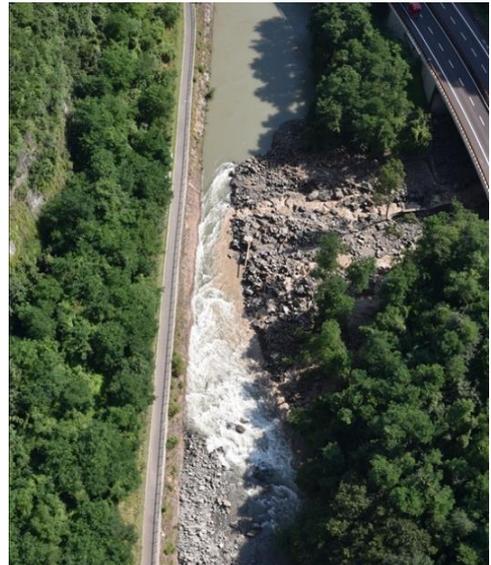
Nel bacino del Rio Nero le intense precipitazioni hanno provocato profonde erosioni in molti impluvi, alimentando il rio con ingenti quantità di sedimento. Le opere presenti hanno limitato le erosioni in alveo e parzialmente intercettato i sedimenti trasportati; a valle però la piena ha ripreso però ad erodere le sponde, provocando il parziale cedimento di un muro di difesa della zona artigianale: diverse ditte hanno subito notevoli danni ai magazzini, macchinari e autoveicoli. Anche molte opere di sistemazione sono state distrutte o sottolavate. Nella parte alta del bacino, diversi tratti della viabilità forestale e i sentieri escursionistici sono stati alluvionati o completamente asportati. Anche una condotta dell'acqua potabile è stata danneggiata ed interrotta.

Figura 4.13: in alto il punto in cui il Rio Nero è esondato in sinistra (freccia gialla) alluvionando alcune ditte nella zona artigianale (dettaglio in alto a destra); dopo aver depositato parte dei detriti, la piena ha ripreso ad erodere le sponde e l'alveo In basso a destra i detriti del Rio Nero (ca 40.000 m<sup>3</sup>) che restringono localmente la sezione dell'Isarco

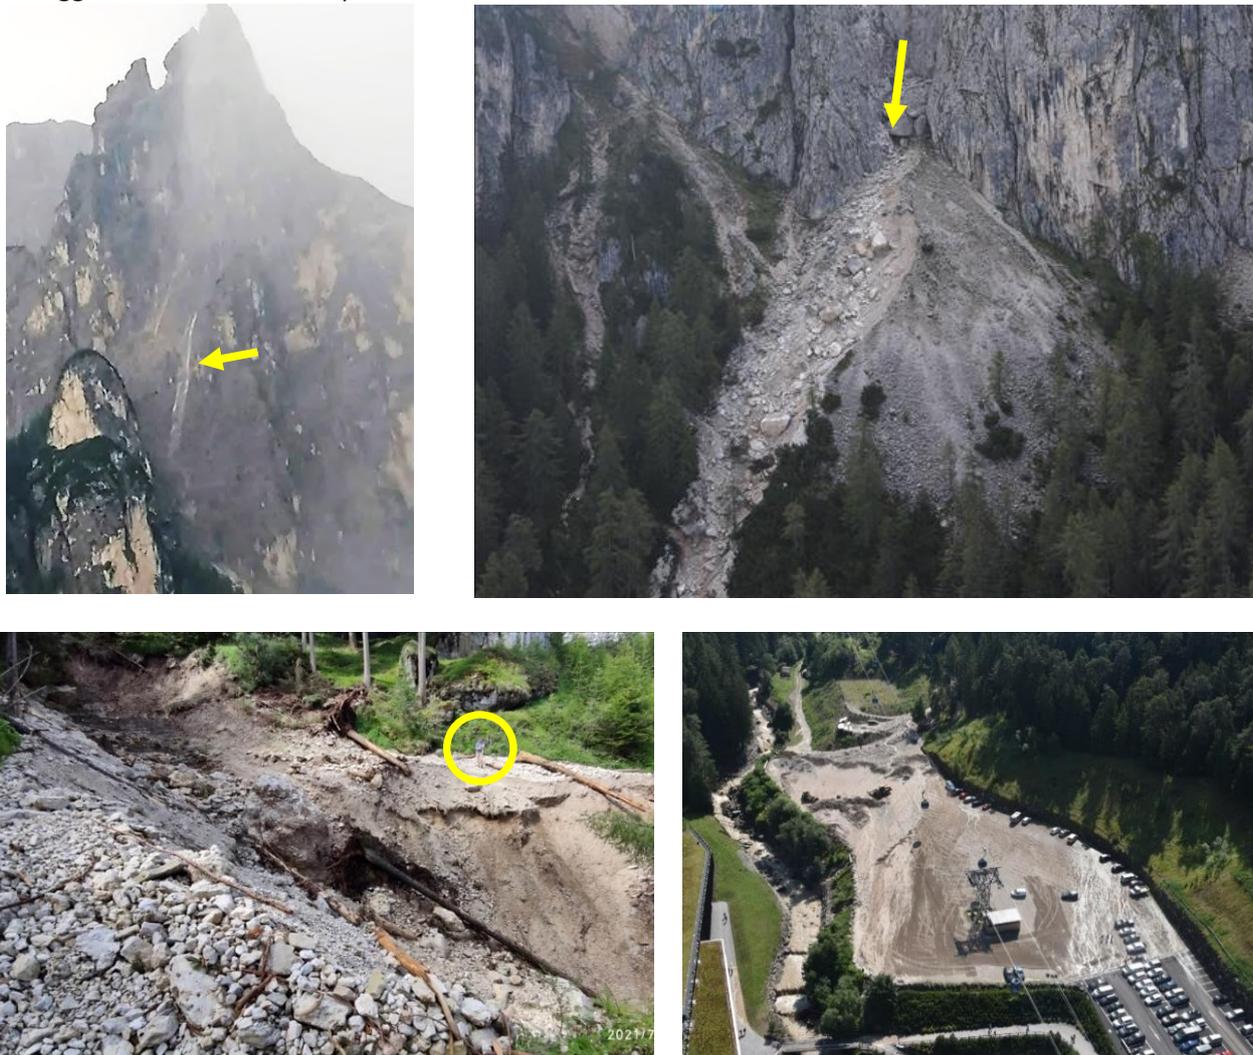
Figura 4.14: a sinistra in alto il violento temporale ha formato delle vere e proprie cascate (freccia gialla) alle pendici di punta Santner: in alto a destra l'apice del conoide dove l'impluvio è praticamente "esploso"; in basso a sinistra il passaggio della colata su un guado, con un'erosione profonda di diversi metri (si noti la dimensione del fenomeno rispetto all'altezza del collaboratore nel cerchio giallo); in basso a destra, la parte alta del parcheggio della funivia dell'Alpe di Siusi, già parzialmente sgomberato dai detriti

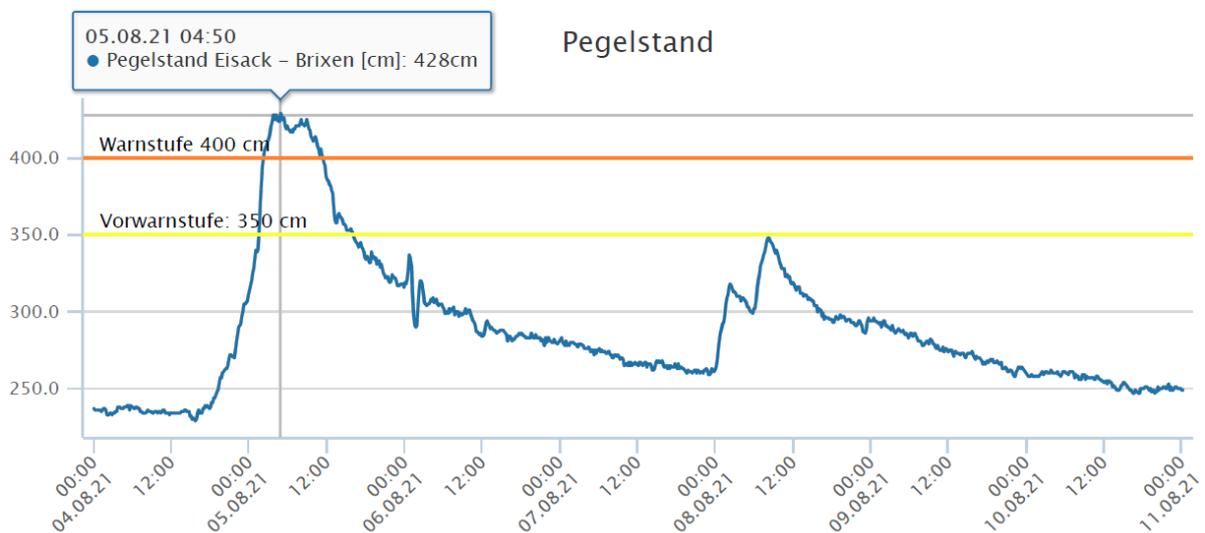
Grafico 4.16: idrogramma dell'Isarco a Bressanone: il livello è salito in poche ore di ben 2 metri, superando il livello di guardia

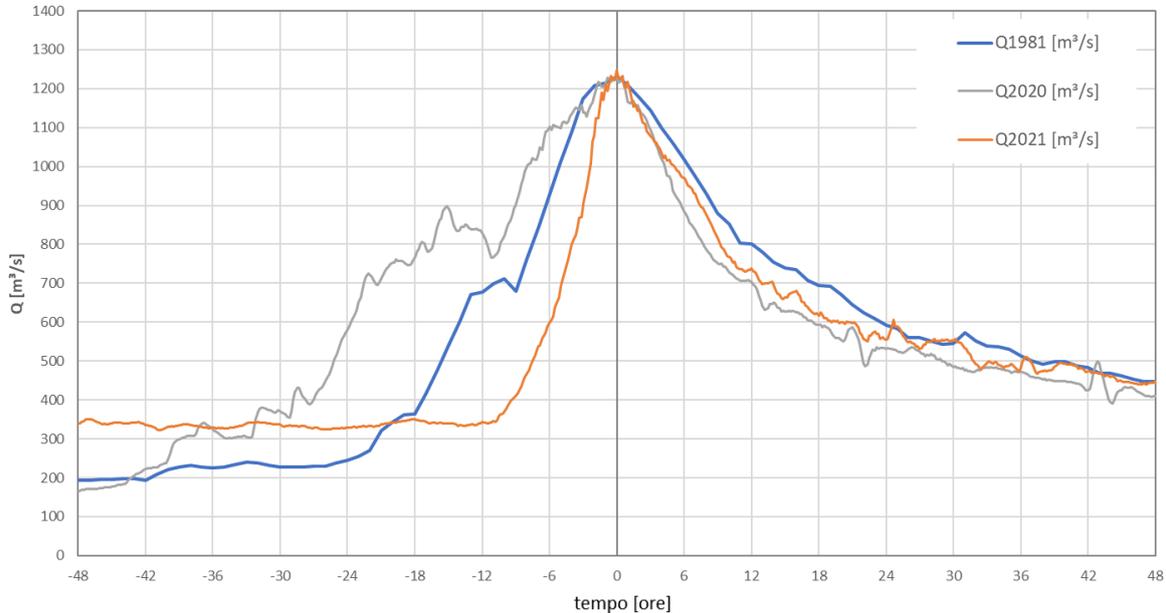
Grafico 4.18: grafico di confronto tra gli idrogrammi registrati a Bronzolo durante le piene del 1981, 2020 e 2021

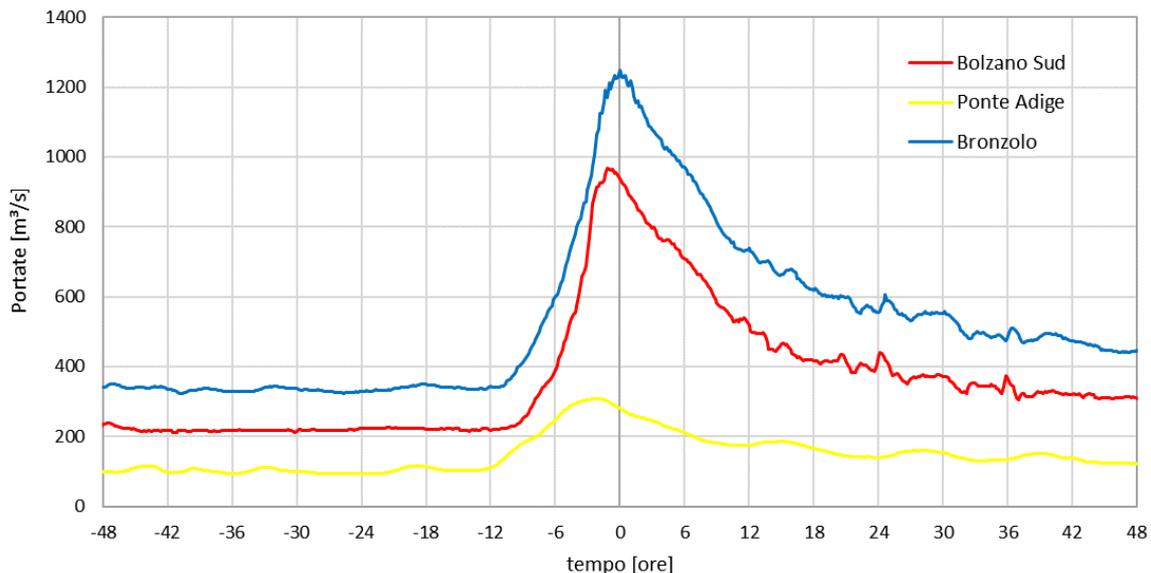
Grafico 4.19: idrogrammi registrati presso gli idrometri di Bolzano Sud (fiume Isarco), Ponte Adige e Bronzolo (fiume Adige) durante la piena del 05/08/2021 - picchi di piena in fase

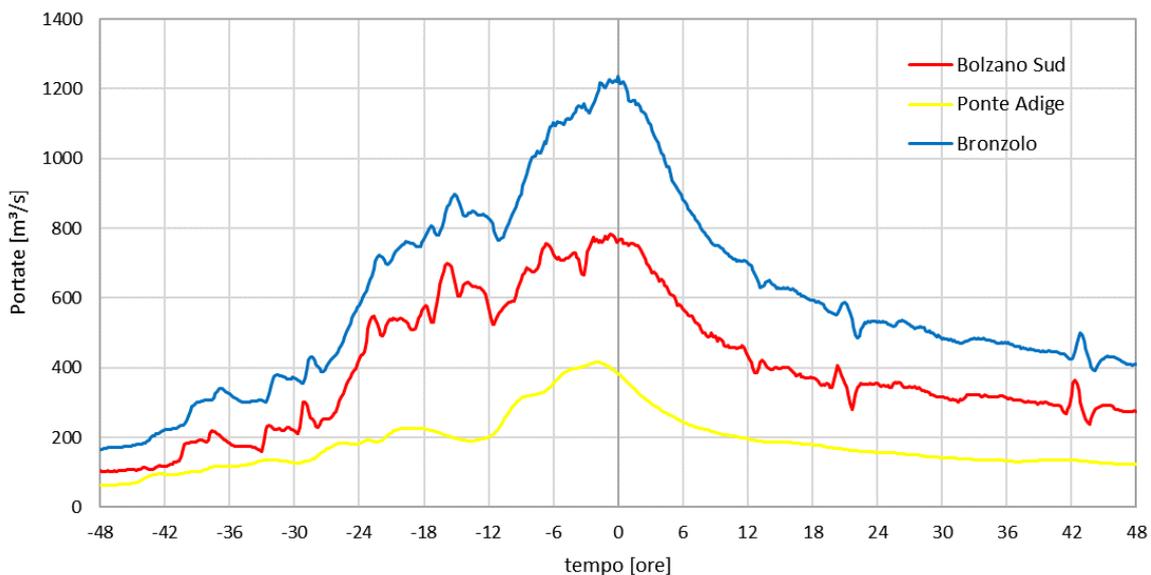
Grafico 4.20: idrogrammi registrati presso gli idrometri di Bolzano Sud (fiume Isarco), Ponte Adige e Bronzolo (fiume Adige) durante la piena del 30/08/2020 - picchi di piena in fase

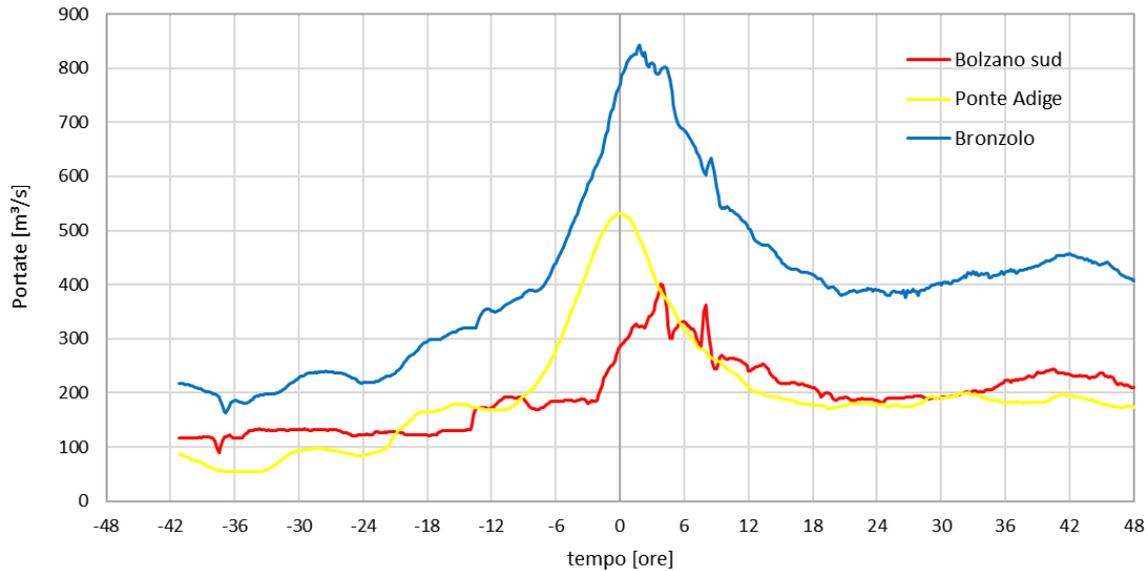
Grafico 4.21: idrogrammi registrati presso gli idrometri di Bolzano Sud (fiume Isarco), Ponte Adige e Bronzolo (fiume Adige) durante la piena del 03/10/2020 - picchi di piena non in fase

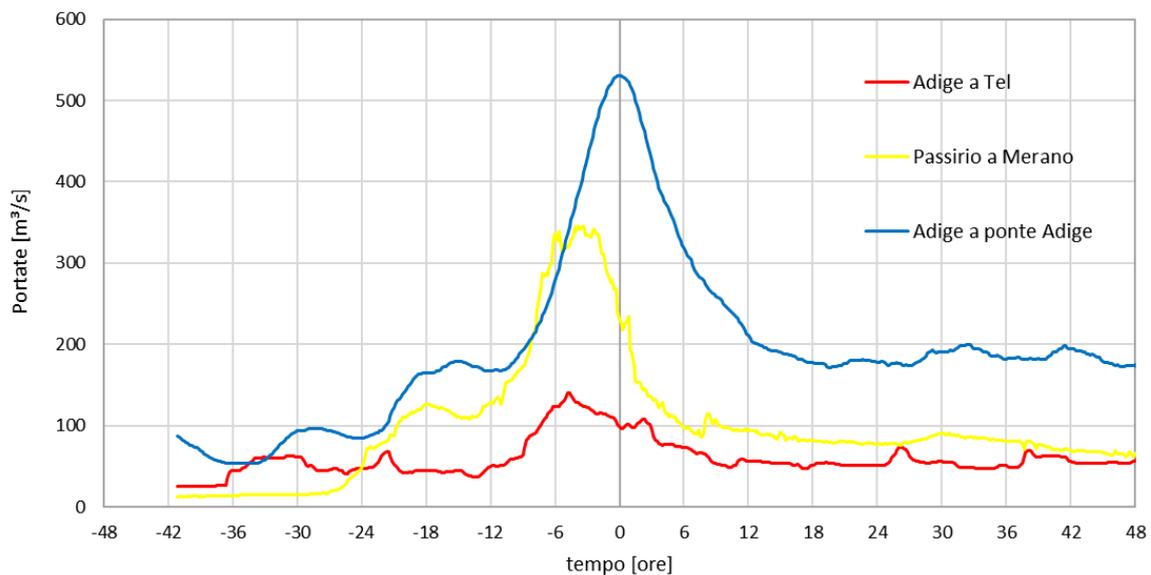
Grafico 4.22: idrogrammi registrati presso gli idrometri di Tel (fiume Adige), Merano (torrente Passirio) e Ponte Adige (fiume Adige) durante la piena del 03/10/2020 - picchi di piena in fase

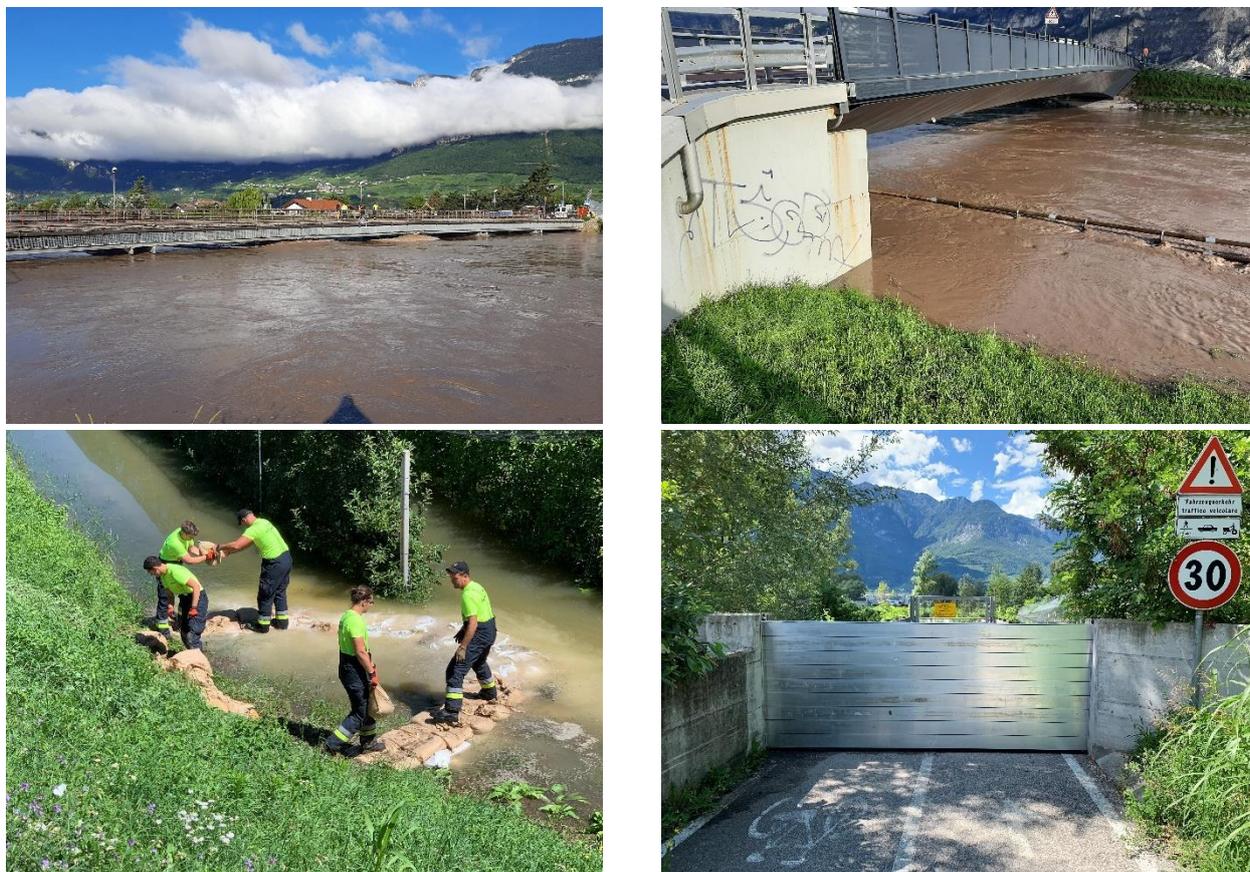
*Figura 4.23: in alto a sinistra: il ben noto punto critico in corrispondenza del ponte di Egna. In alto a destra; in basso a sinistra, l'intervento dei vigili per contenere i fontanazzi; in basso a destra: come misura precauzionale è stata montata la barriera mobile sulla ciclabile a monte di Egna, in sinistra orografica*

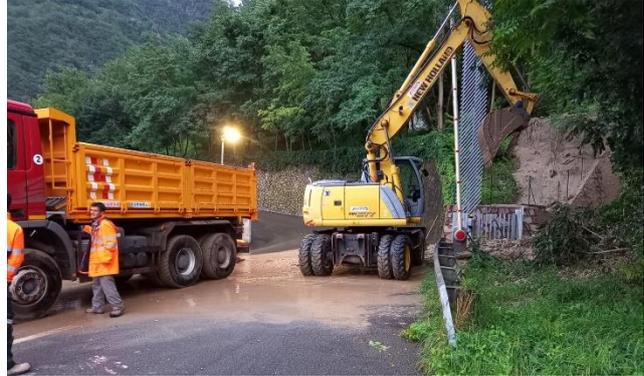
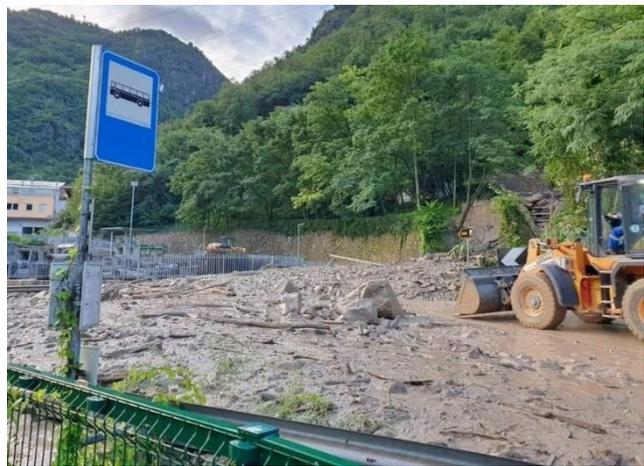
Il notevole evento di crollo (40.000 - 50.000 m<sup>3</sup> di materiale), accaduto il 16 febbraio, ha riempito l'impluvio del Rio del Piano di detriti; il 31 luglio ed il 5 agosto, in occasione di temporali, si sono generate colate detritiche che hanno occluso l'attraversamento (un tubo di dimensioni ridotte) della statale, interrompendo il traffico. Il secondo evento, analogo come dinamica, è stato nettamente più grave, con un volume di ca 1400 m<sup>3</sup>, in gran parte depositatosi pericolosamente sulla strada statale del Brennero.

*Figura 4.24: a sinistra l'imponente crollo a monte della strada statale, verificatosi il 16 febbraio 2021; a destra in alto l'evento di colata detritica del 31 luglio, a destra in basso quello del 5 agosto, di magnitudo maggiore e con conseguenze potenzialmente più gravi*

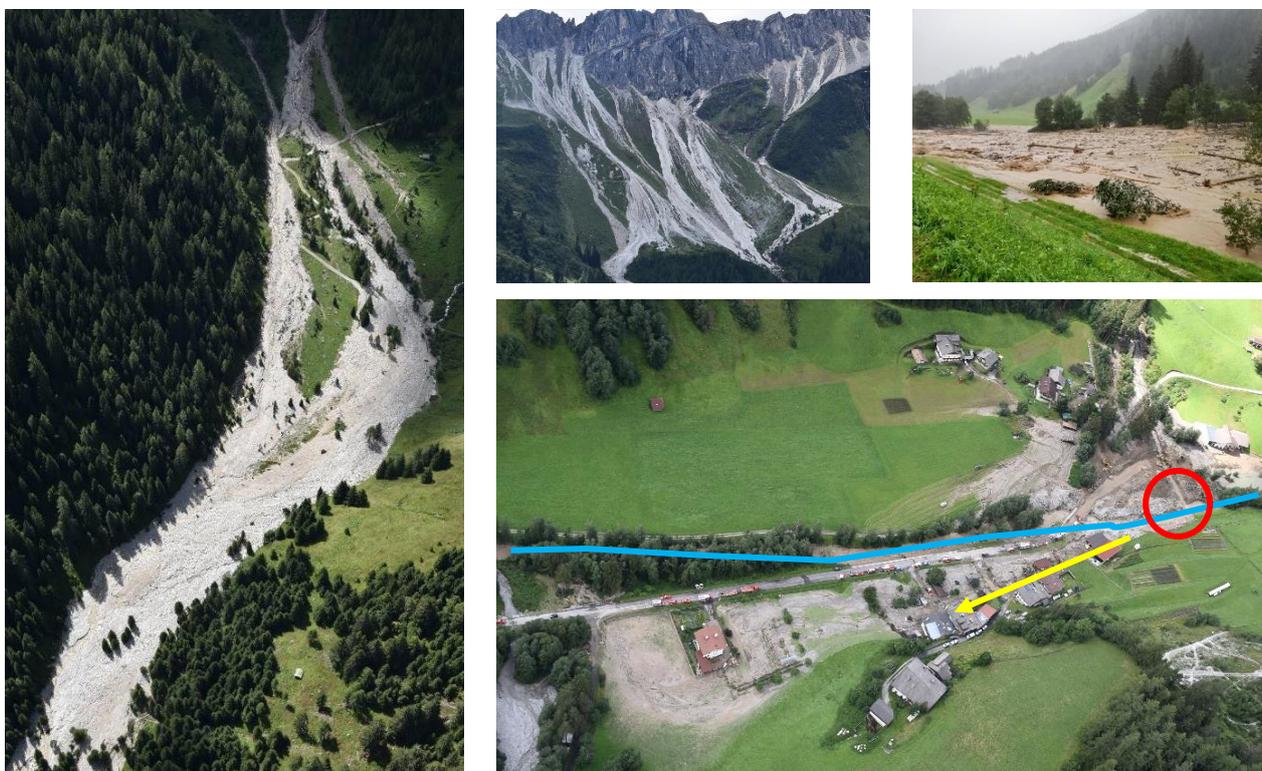
Figura 4.25: a sinistra: l'estesa area di deposito di detriti (ca. 25.000 – 35.000 m<sup>3</sup>) di tipo dolomitico; in alto al centro: le falde detritiche alla testata del bacino; in alto a destra: il deposito alla confluenza che ha occluso il Rio di Fleres; in basso a destra: l'area alluvionata dal Rio Fleres (linea gialla) in sinistra orografica, proprio in seguito all'occlusione provocata dal Rio di Toverino (punto rosso)

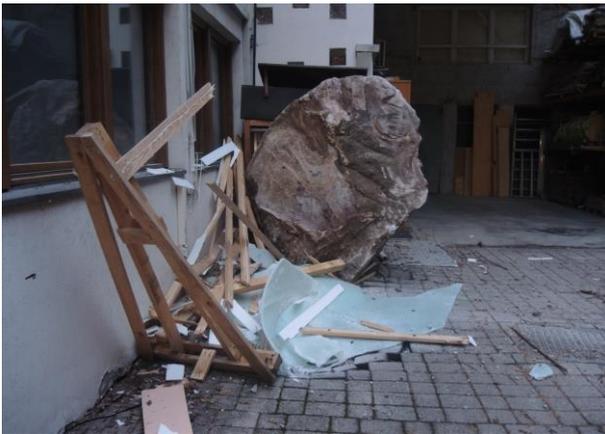
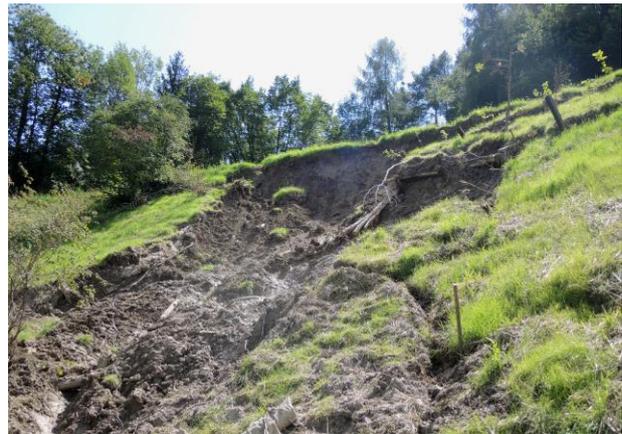
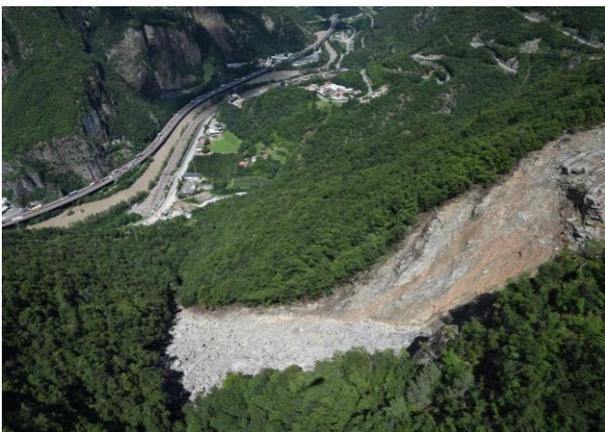
*Figura 5.4: Le foto mostrano diversi tipi di movimenti di massa. In alto a sinistra, la caduta di un blocco su un edificio dell'azienda Estfeller nella zona artigianale II, nel comune di Ora. Durante il fenomeno, il blocco caduto è avanzato nella zona artigianale ed ha causato notevoli danni agli oggetti. A destra, nell'immagine qui sopra, si può vedere una frana rotazionale a monte della strada comunale per il maso Flösser a Castelrotto; la frana si è poi trasformata in una colata di versante a causa dell'elevato afflusso di acqua.*

*A sinistra, una frana sul versante a valle del maso Eben presso Collepietra, all'interno del bacino del Rio Piano – B.50.5 nel comune di Cornedo all'Isarco.*

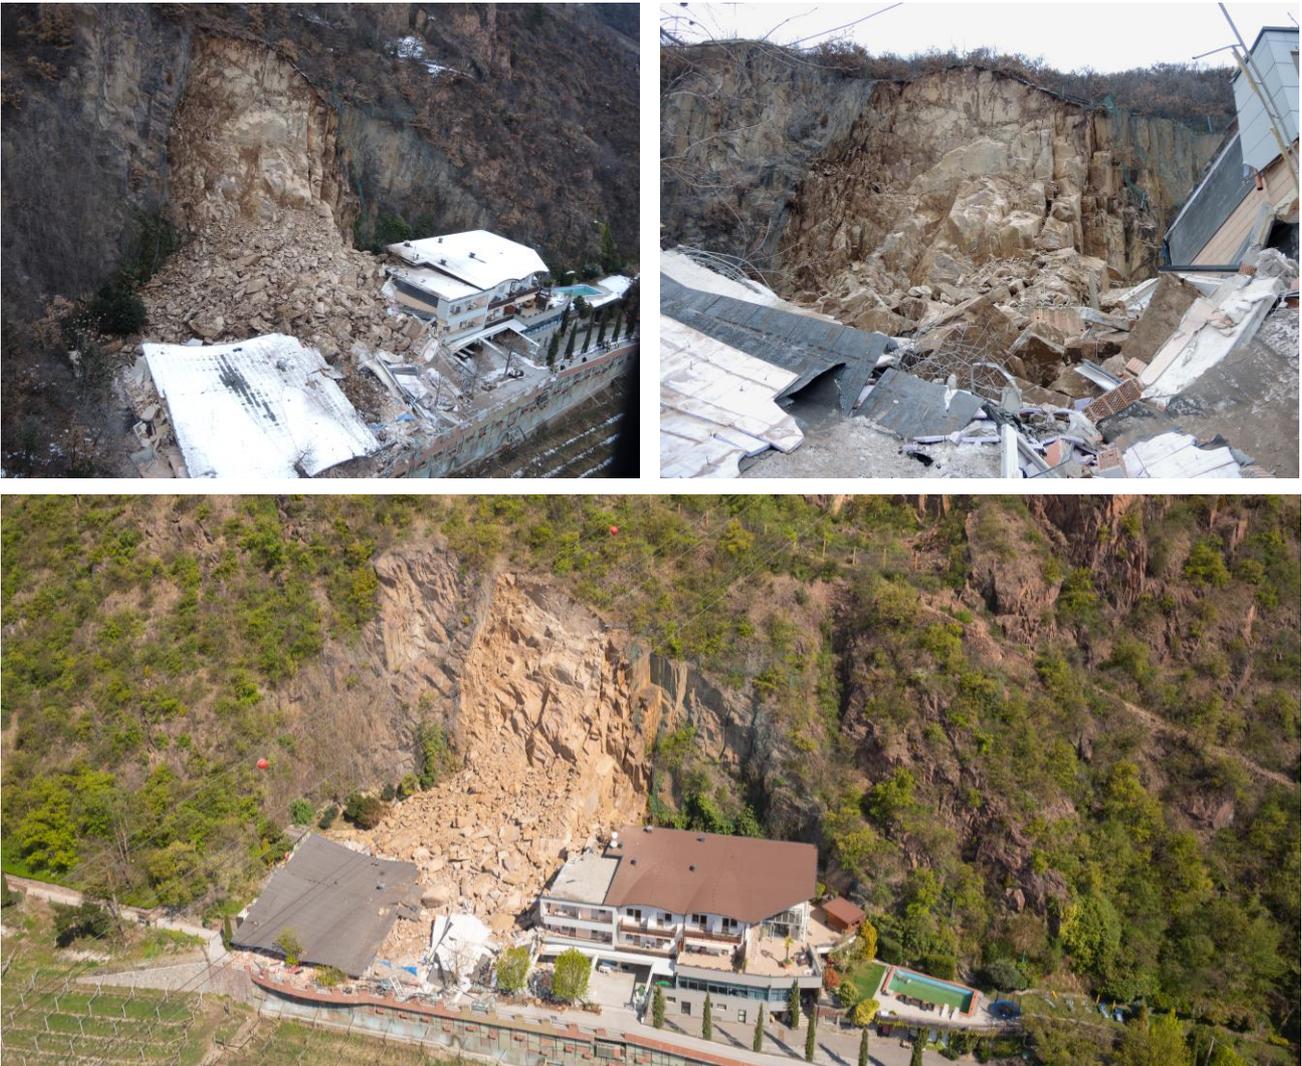
I fattori preparatori della frana sono state le intense precipitazioni dell'autunno 2020 e quelle dell'inizio di gennaio 2021, con un limite di neve in continua oscillazione, che hanno portato a una completa saturazione del suolo e della parete rocciosa affiorante, compreso il riempimento delle fessure della roccia.

Figura 5.8: panoramica della frana nei pressi dell'Hotel Eberle a Santa Maddalena Bolzano. Le foto in alto sono state scattate direttamente il giorno dell'evento, il 5 gennaio 2021, mentre quelle in basso sono state scattate nella primavera del 2021

I brillamenti eseguiti nel corso dell'attività estrattiva hanno portato alla formazione di sistemi di fessure quasi verticali con sezioni di roccia molto ripide, verticali o parzialmente strapiombanti. È proprio in queste zone che si è verificata l'infiltrazione dell'acqua fino alla base della parete rocciosa. Le colorazioni più scure sulla parete rocciosa nelle due foto superiori della Fig. 5.8 evidenziano le fessure rocciose saturate o umide. Inoltre, in diversi punti la parete rocciosa è fratturata da zone di taglio inclinate di origine tettonica, che portano a un ulteriore allentamento dell'ammasso roccioso.

La parete rocciosa è stata messa in sicurezza con le consuete misure standard: puntellamento alla base, ancoraggi e copertura superficiale della parete rocciosa con reti metalliche a doppia torsione, compresi cavi d'acciaio e pannelli a rete. Tuttavia, l'ondata di freddo dell'inizio di gennaio, con continui cicli di gelo e disgelo, è stata la causa scatenante dello scivolamento roccioso parallelo alle fessurazioni nella parete porfirica sub-verticale dell'ex cava alla cui base era stato realizzato l'edificio.

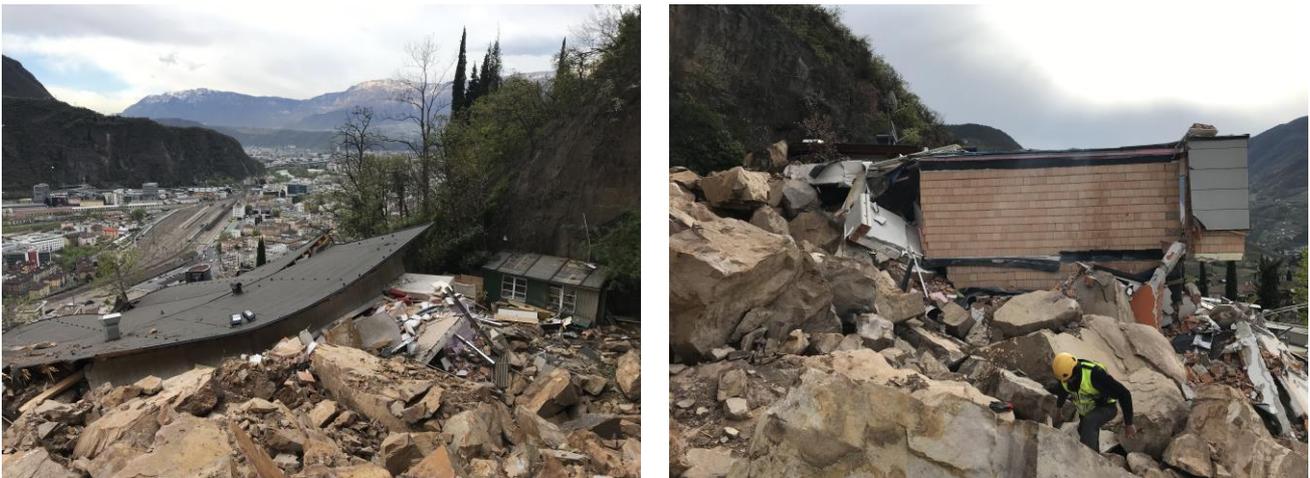
*Figura 5.9: L'area a monte dell'hotel: i singoli blocchi raggiungono volumi di oltre 20 m<sup>3</sup>. Tuttavia, la struttura massiccia ha impedito che il materiale della frana arrivasse più a valle.*
