# Report 2021

## Pericoli naturali

Relazione riassuntiva  
Documentazione eventi

## Provincia Autonoma di Bolzano

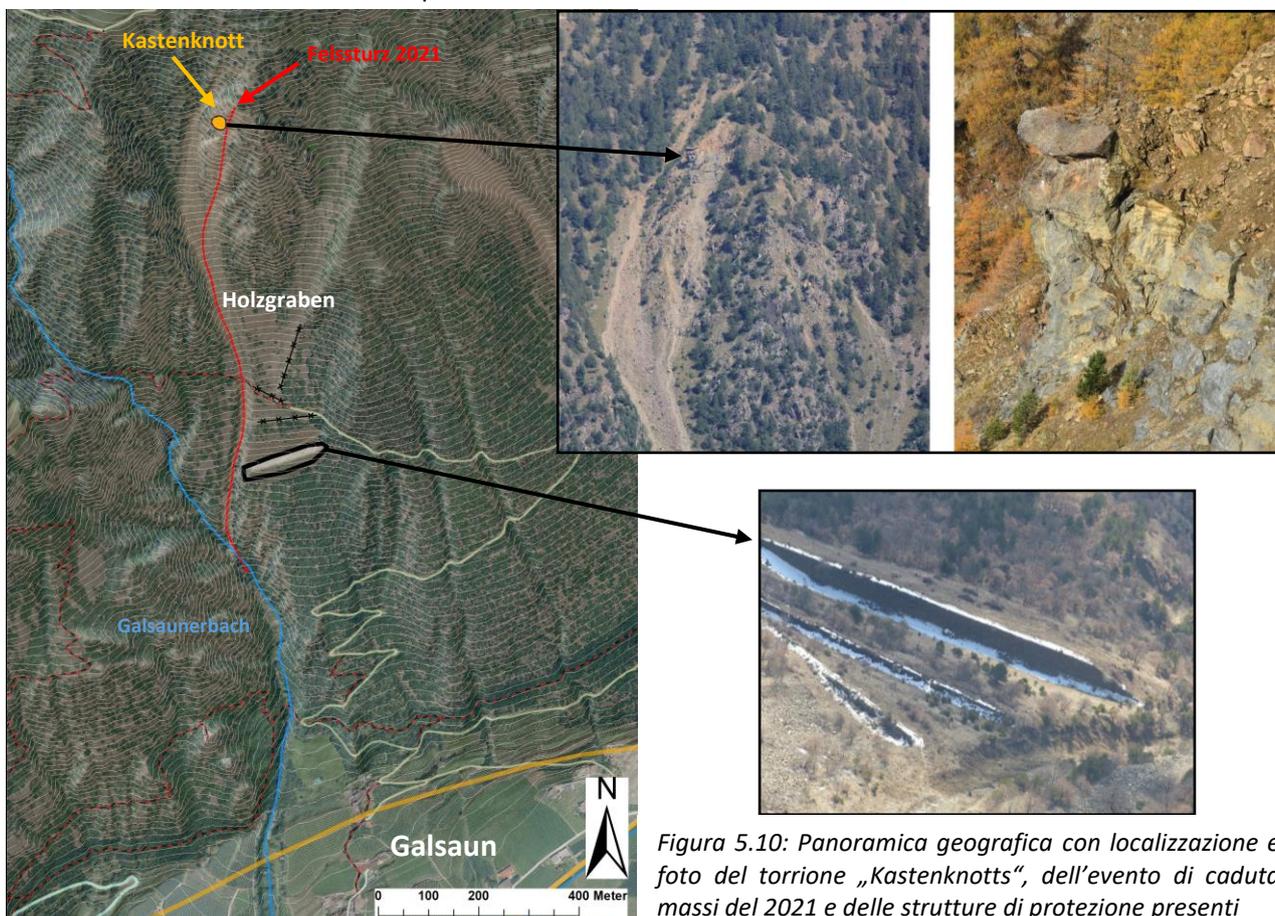
La zona a monte di Colsano e in particolare il fossato denominato “Holzgraben” sono noti fin dal passato per eventi di crollo di masse rocciose. Uno degli eventi più recenti si è verificato l'8 febbraio 2021, quando diversi metri cubi di roccia si sono staccati e sono precipitati a valle. I massi, con dimensioni massime di circa 1,5 m<sup>3</sup>, hanno raggiunto velocità molto elevate e si sono depositati lungo il letto del Rio di Colsano. Si tratta di un pendio roccioso estremamente fessurato, caratterizzato dalla presenza di una deformazione gravitativa profonda che coinvolge l'intero versante. Da un punto di vista geologico, sono presenti rocce ad elevato metamorfismo (paragneiss e anfiboliti) dell'Unità di Tessa. Le anfiboliti sono generalmente caratterizzate da un minor grado di fratturazione, sono più resistenti agli agenti atmosferici e formano quindi sezioni di roccia più grandi e compatte all'interno di paragneiss fortemente disgregati. Queste condizioni geologiche hanno portato alla formazione del torrione roccioso denominato “Kastenknot”, localizzato sul margine orientale e superiore del fossato, in prossimità del luogo di distacco della frana dell'8 febbraio 2021. Si tratta di un lembo di anfibolite, circondato uniformemente da paragneiss a bande, alto ca. 15 m e con un volume complessivo di 900 m<sup>3</sup>.

Figura 5.10: Panoramica geografica con localizzazione e foto del torrione „Kastenknotts“, dell'evento di caduta massi del 2021 e delle strutture di protezione presenti

La presenza di numerose fessure aperte, l'accentuata instabilità del pendio e l'imminente pericolo di crollo hanno reso necessario un monitoraggio continuo del Kastenknot per mezzo di una stazione totale. A questo scopo, lo studio di geologia “Alpin Geologie” ha installato sette punti fissi (prismi) direttamente sul torrione roccioso e un punto fisso vicino ad un maso per calibrare le misure. Nel periodo compreso tra il 27 novembre 2020 e il 26 febbraio 2021, è stato registrato un movimento roto-traslativo del Kastenknot verso sud-ovest di circa 8 cm/mese. Le forti piogge dei mesi estivi successivi hanno aumentato ulteriormente i movimenti, rendendo temibile il completo collasso del Kastenknot.

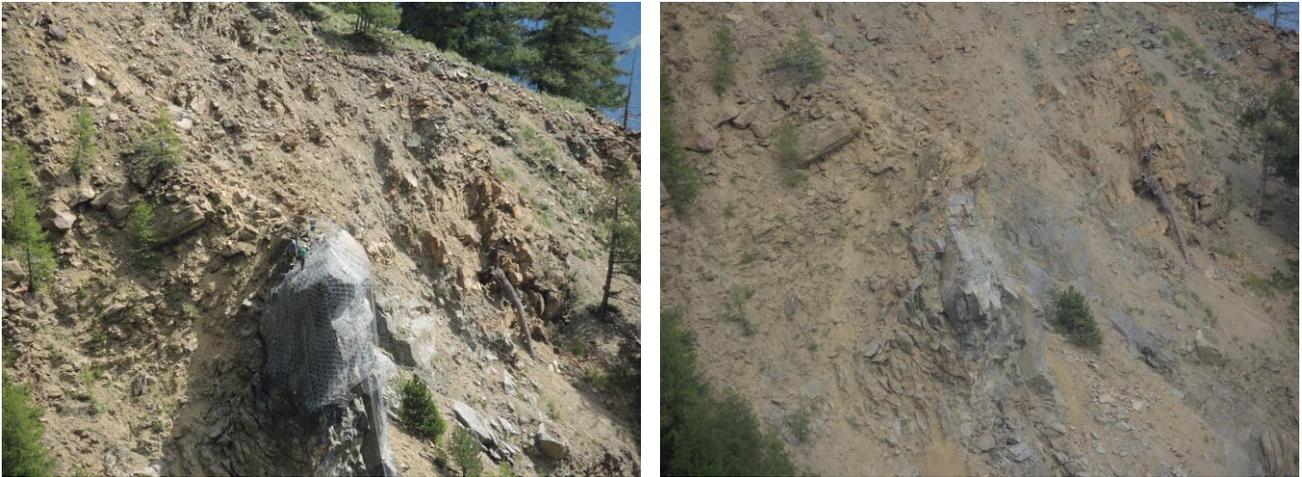
Figura 5.11: Prima del brillamento, la porzione superiore del Kastenknott è stata rivestita con reti metalliche, per limitare la dispersione incontrollata dei frammenti rocciosi

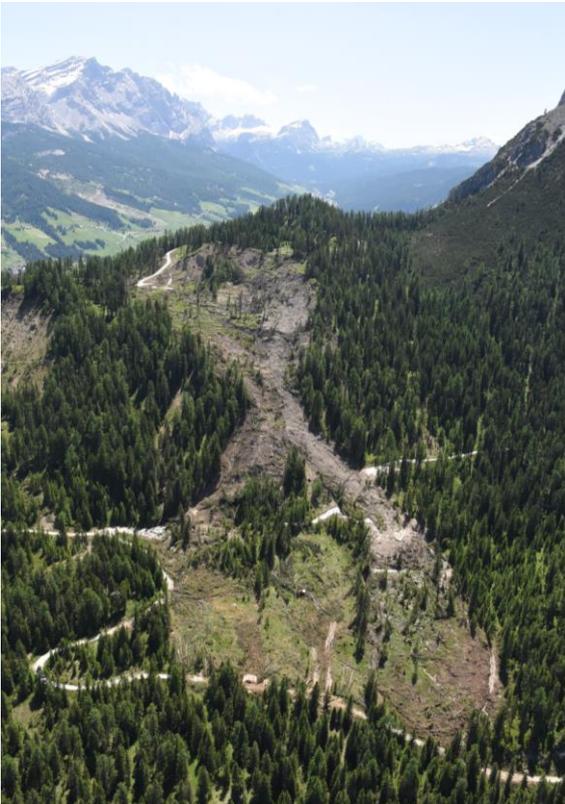
*Figura 5.13: il notevole movimento franoso ha distrutto la strada per Antersasc e anche tratti della sottostante strada Juel - Longiarü. A destra, la situazione dopo l'evento durante i lavori di pulizia; gli alberi più grandi sono stati tagliati e rimossi, ovviamente dopo aver sgomberato la strada Juel - Longiarü*

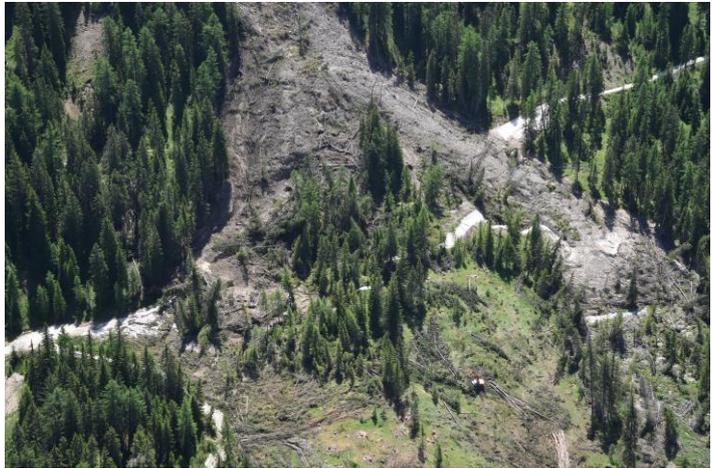
Si presume che la causa scatenante della frana di Roa de Serja - Antersasc sia stata la rapida fusione del ghiaccio e della neve in combinazione con l'elevata saturazione lungo gli strati di scivolamento.

La frana ha distrutto circa 200 m della strada forestale per Antersasc. Oltre a un rilievo aerofotogrammetrico e al monitoraggio dell'ulteriore sviluppo della frana, è stato proposto di spostare la strada per Antersasc più a sud, dove esiste già una strada forestale. Inoltre, in futuro, dei fossi di drenaggio dovranno garantire lo smaltimento dell'acqua nel pendio, in modo da limitare il più possibile ulteriori movimenti del versante.

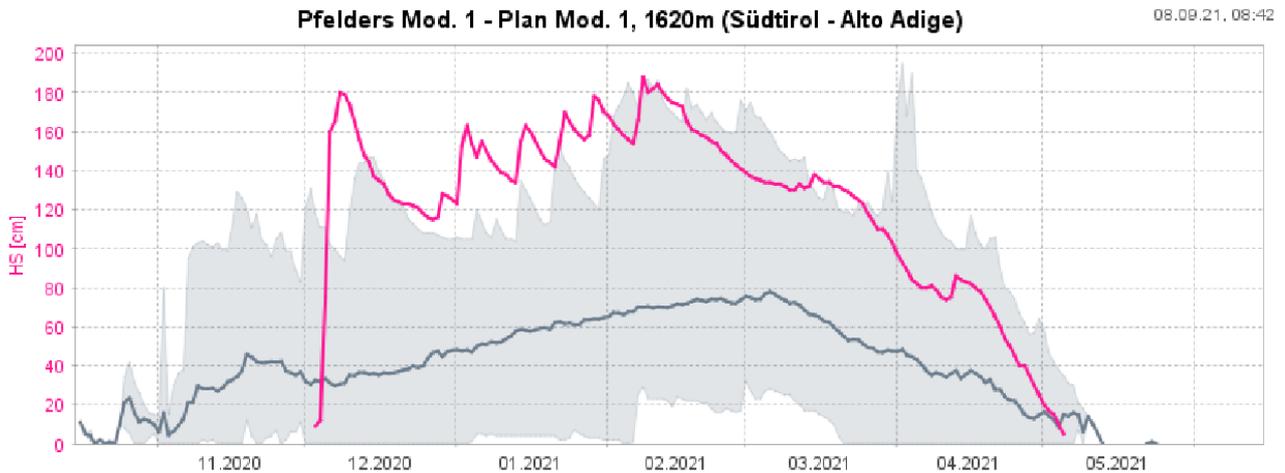
Figura 6.5: L'andamento dell'altezza della neve a Plan in Passiria (1620 m) mostra quanto straordinaria sia stata la quantità di neve nell'inverno 2020/21. È chiaro come l'evento sia stato eclatante nei primi giorni di dicembre; in molte stazioni di osservazione l'altezza della neve all'inizio di dicembre era quattro volte superiore alla media di questo periodo. La linea rosa mostra l'altezza della neve misurata dall'osservatore, la linea grigia segna la media di 30 anni e l'area grigio chiaro segna i valori massimi e minimi della serie di misurazioni per il rispettivo giorno.

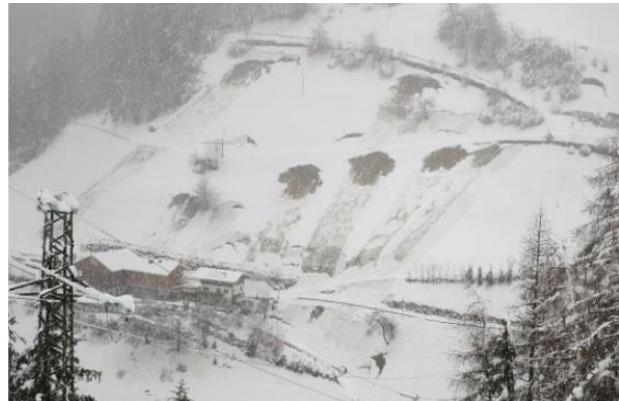
Figura 6.7: valanghe di slittamento e crepe nel manto sui prati ripidi con poca rugosità a Terento, Val Pusteria (Foto: Christian Neunhäuserer, 08.12.2020)

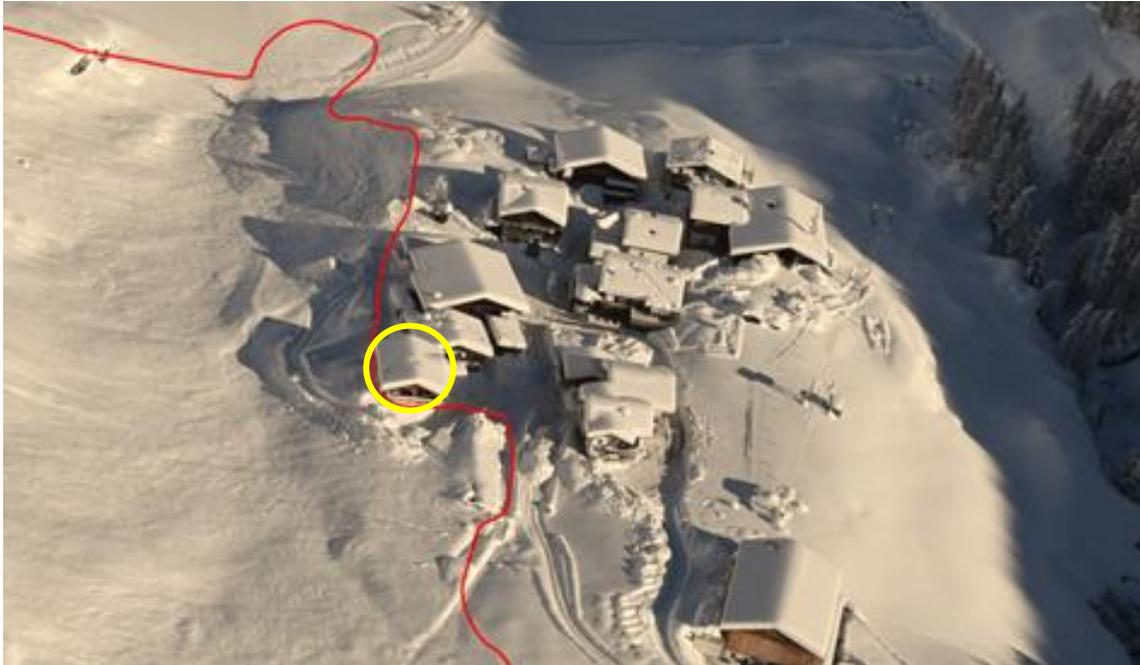
Figura 6.8: La frazione di Zeppichl a Plan, nel comune di Moso in Passiria, è stata colpita da diverse valanghe nella notte tra il 5 e il 6 dicembre 2020. L'edificio evidenziato nel cerchio giallo è stato danneggiato.

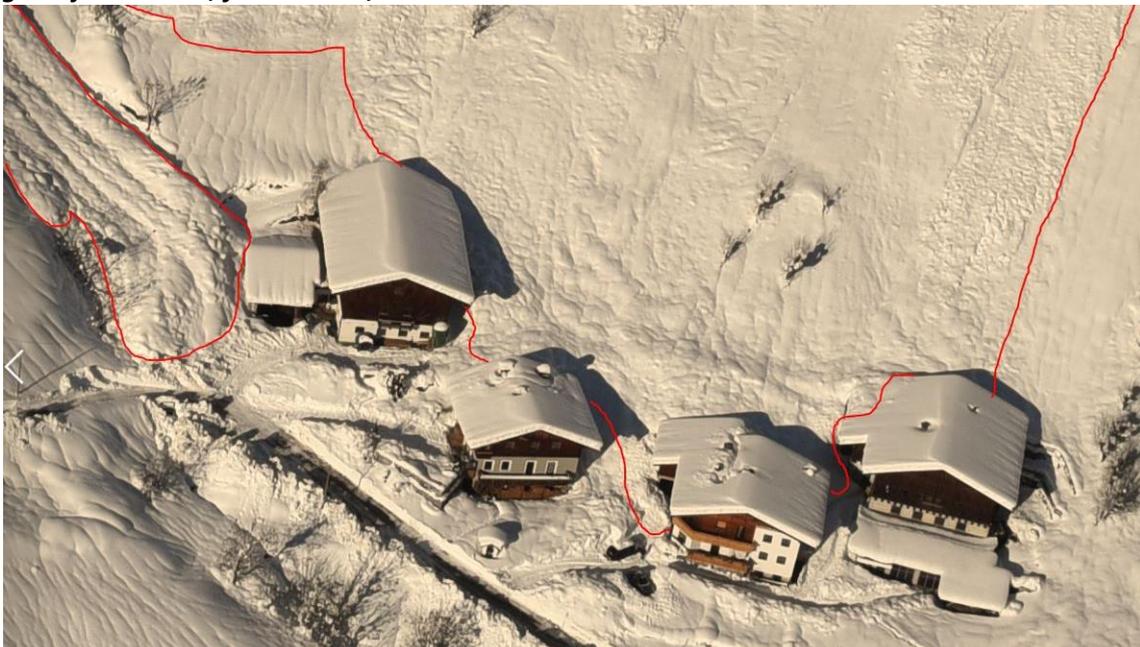
Figura 6.9: A causa del terreno ghiacciato e della grande quantità di neve fresca, una valanga radente si è staccata dal ripido versante meridionale, disseminato di rocce, a circa 1500m sopra i masi Pamer, nella frazione di Pill nel comune di Moso in Passiria.

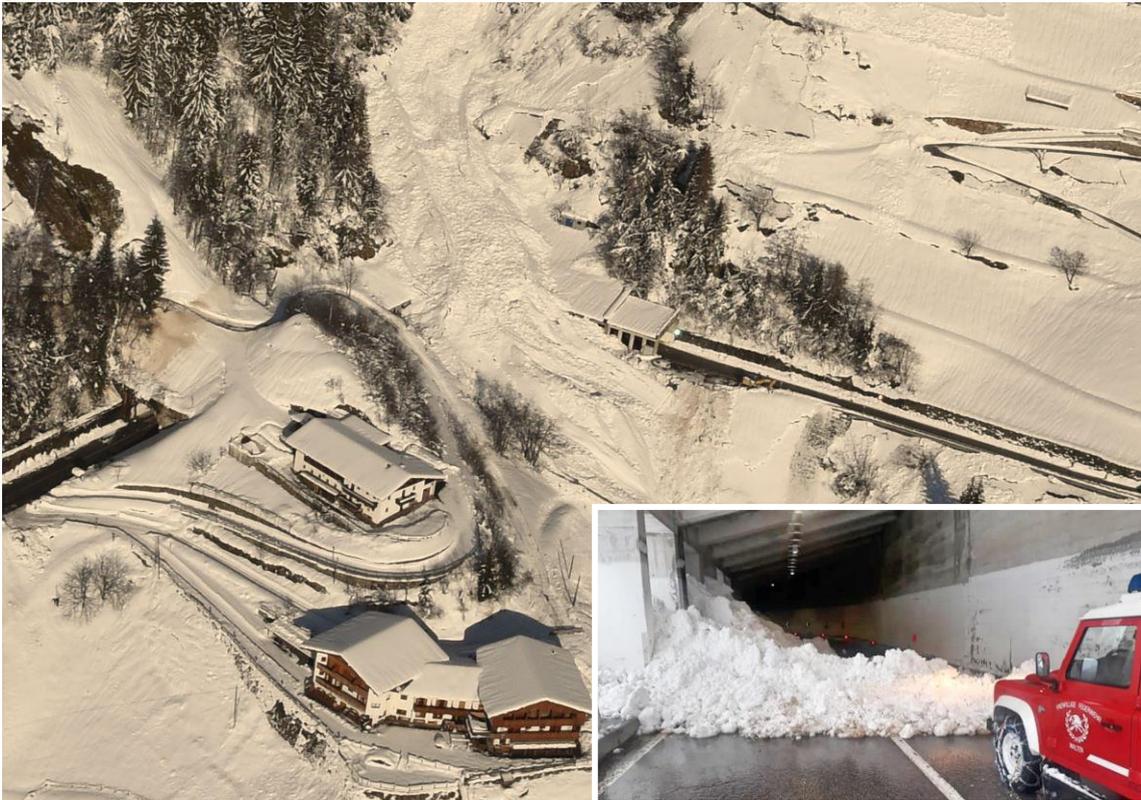
Figura 6.10: La valanga Vermohltal, durante questo inverno di osservazione, è scesa più volte raggiungendo il Rio di Valtina. La prima valanga è stata registrata nella notte del 6 dicembre. Un secondo evento si è verificato nelle prime ore del mattino dell'8 dicembre ed ha coinvolto la strada statale. Per effetto delle aperture laterali della galleria, la neve ha invaso la sede stradale.

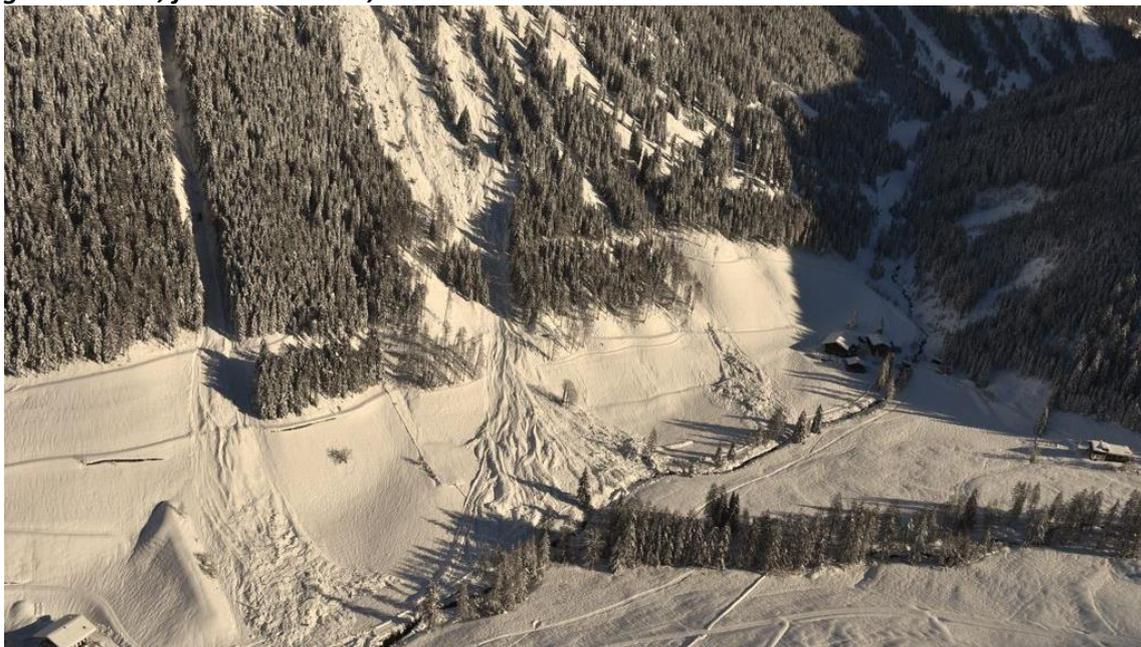
Figura 6.11: Diverse valanghe miste hanno invaso, per circa 250m, la strada comunale che porta ai masi Vannes. Il maso Gruber, in basso a sinistra nella foto, è stato protetto da un argine paravalanghe lungo 80 m.

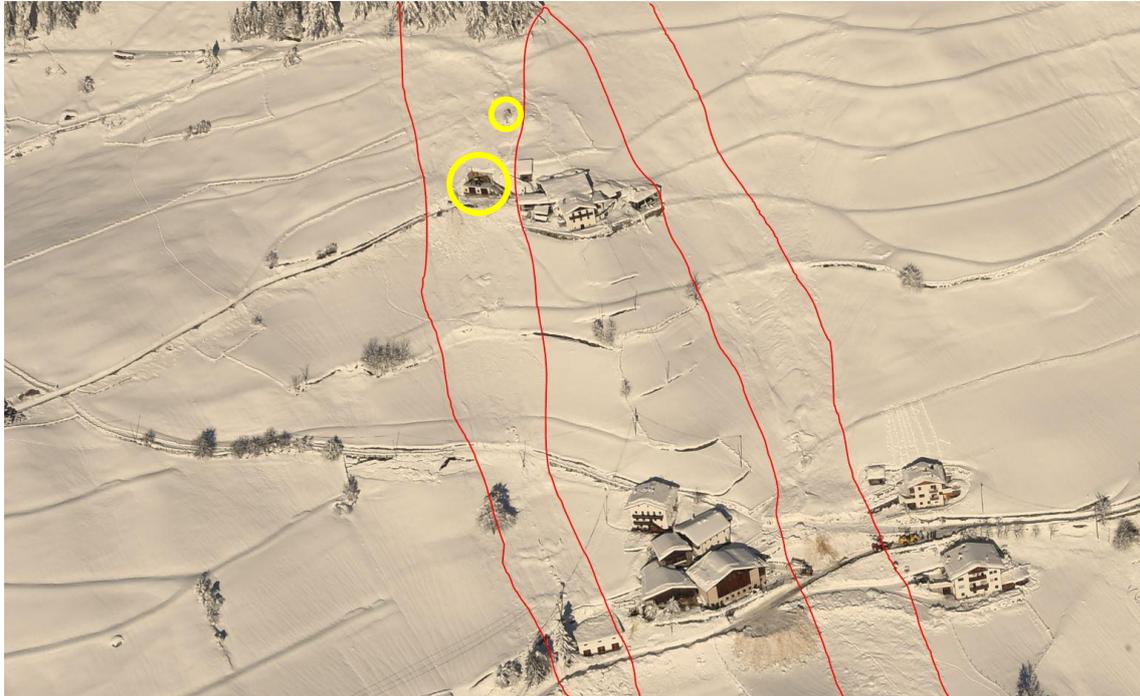
Figura 6.12: Nei pressi del maso Braitia, nel comune di Martello, un vecchio mulino ed una stalla sono stati distrutti dalla massa di neve della valanga (cerchi gialli).

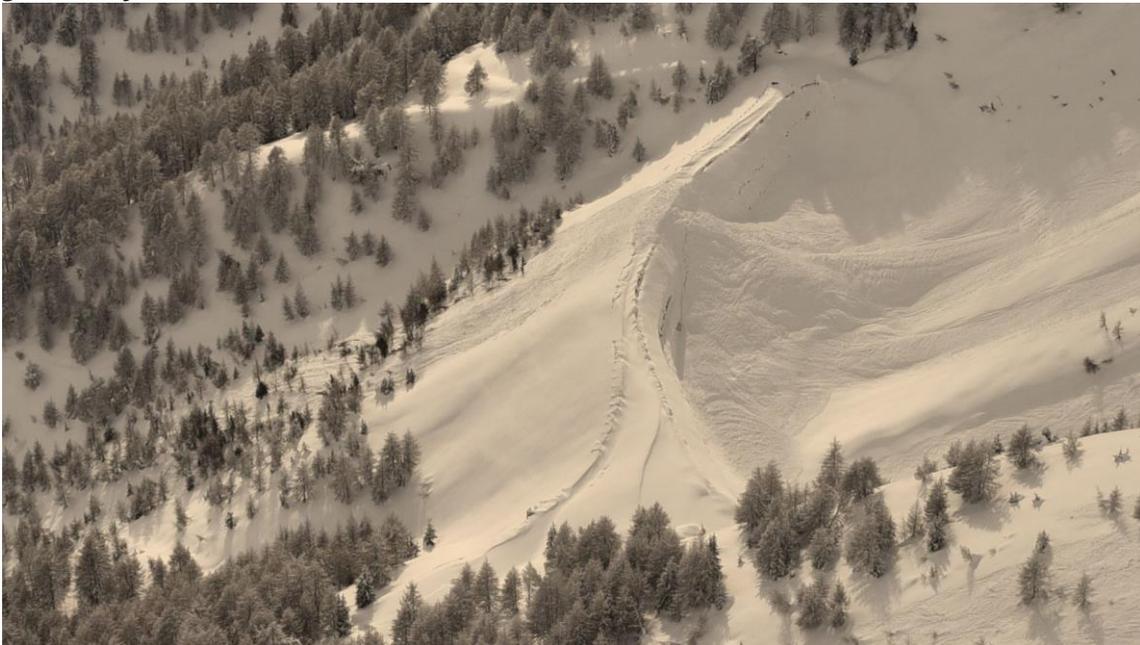
Figura 6.13: Per effetto delle temperature molto basse di inizio anno, una valanga polverosa si è staccata dalle pendici della Croda Bianca, andando a traboccare dalla diga di contenimento alta 18m e depositandosi per un tratto di 200m.

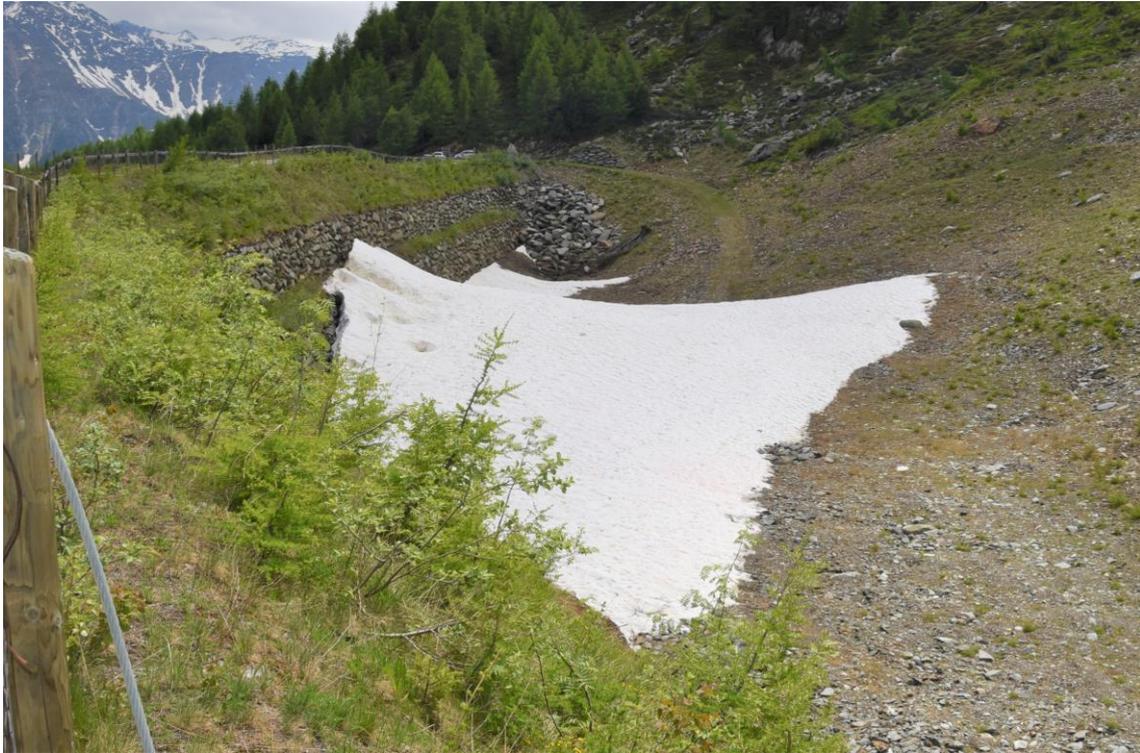
Figura 6.14: La neve residua nel bacino della diga di contenimento in data 24 giugno 2021.

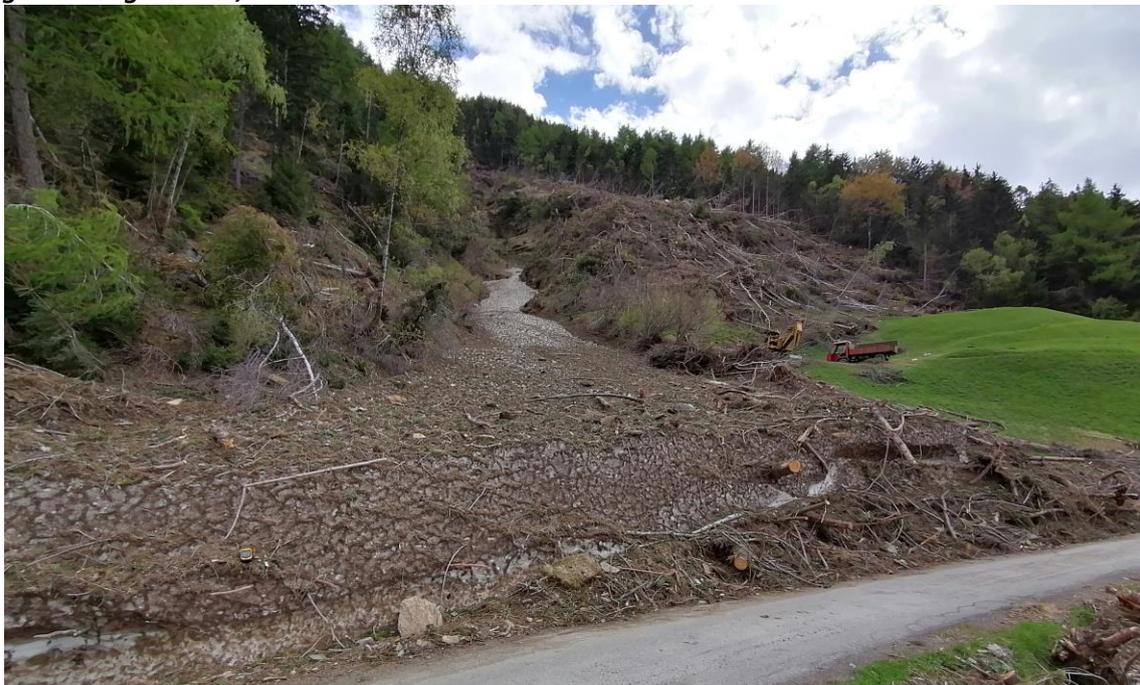
Figura 6.15: La valanga Tschengslahner si è attivata 2 volte durante questo inverno di osservazione. La prima volta come valanga radente dopo la grande nevicata del 6 dicembre 2020. La seconda volta come valanga polverosa in data 14 gennaio. Questa valanga si è staccata dal versante settentrionale del Dosso di Cengles, a circa 2500m di quota. L'immagine mostra i lavori di sgombero nella primavera 2021 e la giovane foresta distrutta dalla polvere nevosa della valanga.

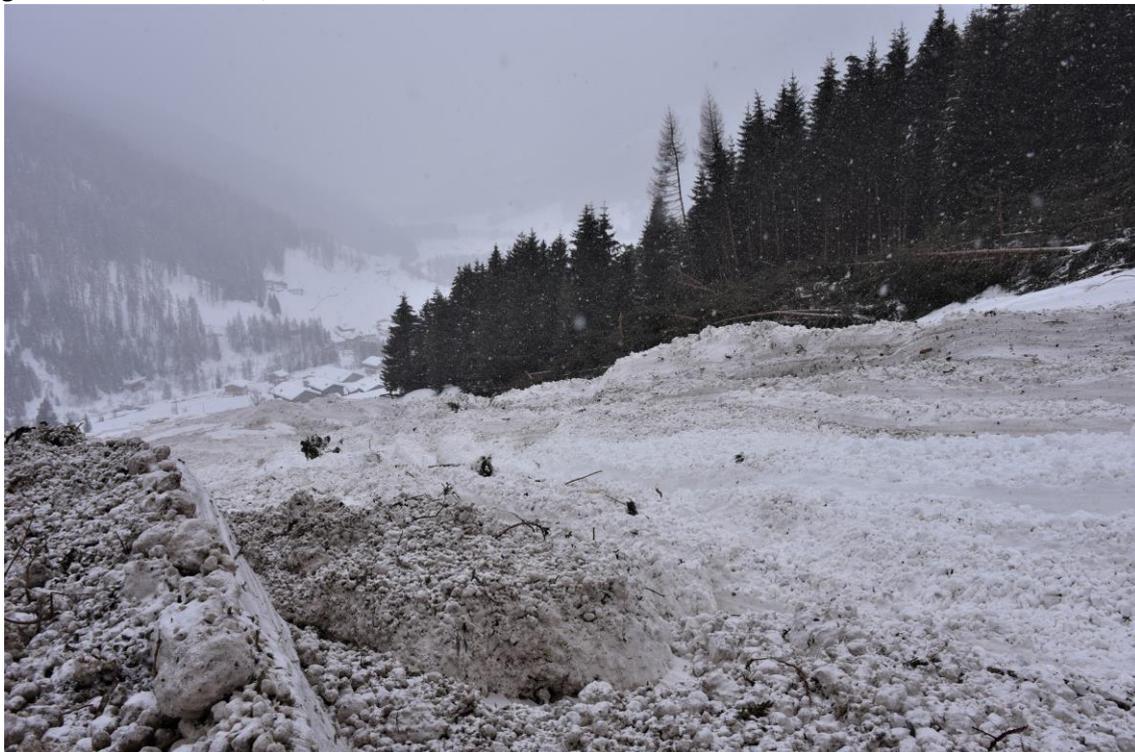
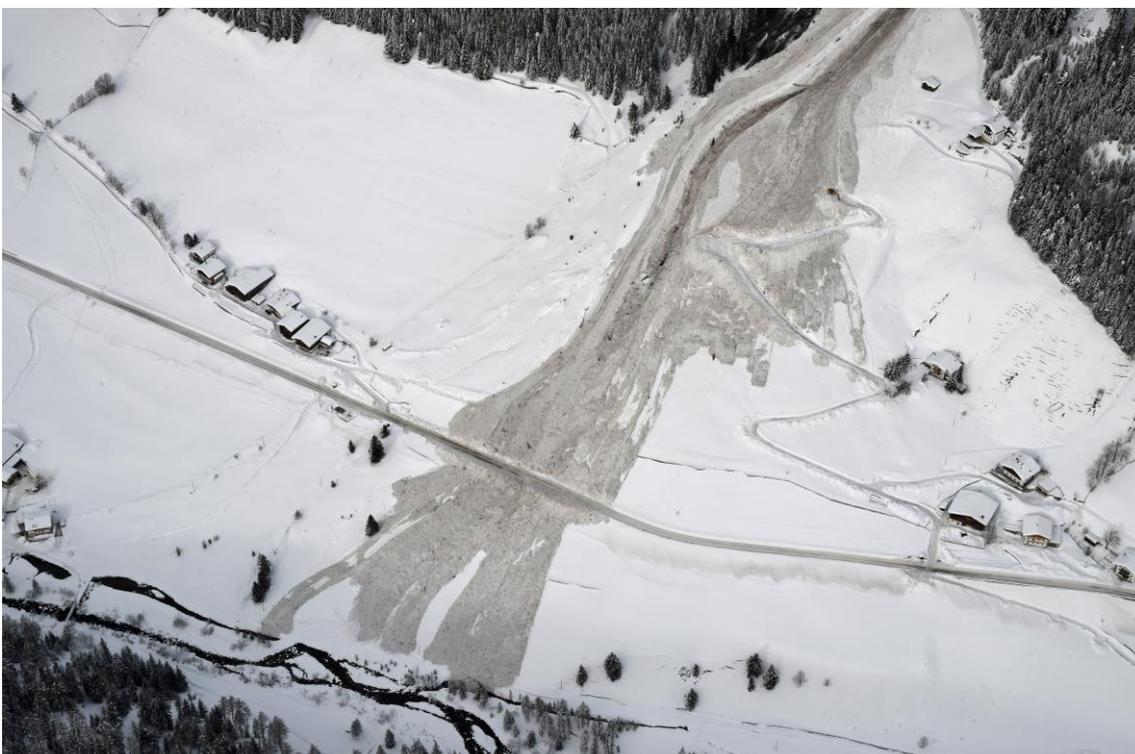
*Figura 6.16: La valanga Pichler Erschbaum è scesa in forma di valanga polverosa sulla strada statale, chiusa verso le 9 del mattino del 23 gennaio durante l'ispezione della commissione valanghe comunale. La strada è stata invasa per una lunghezza di circa 200 m.*

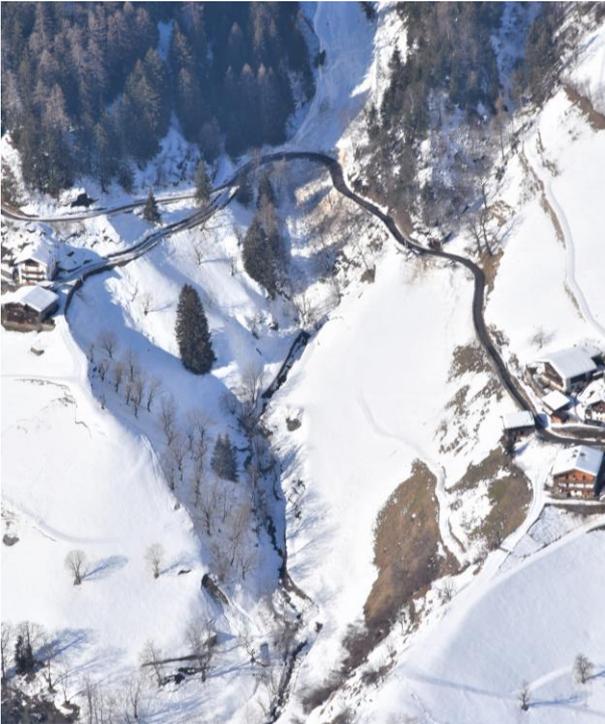
Figura 6.17: La valanga Feldbauerental si origina dai pendii a nord-est della Punta Matatz (2179m). In questo inverno, la valanga ha travolto diverse volte la strada comunale, interrompendo i collegamenti con diversi masi; per questo motivo è stata richiesta fortemente dai residenti la costruzione di una galleria. Dopo gli inverni nevosi degli anni passati, l'amministrazione comunale ha deciso di costruire una galleria antivalanga, ultimata nel 2022 (foto a destra)

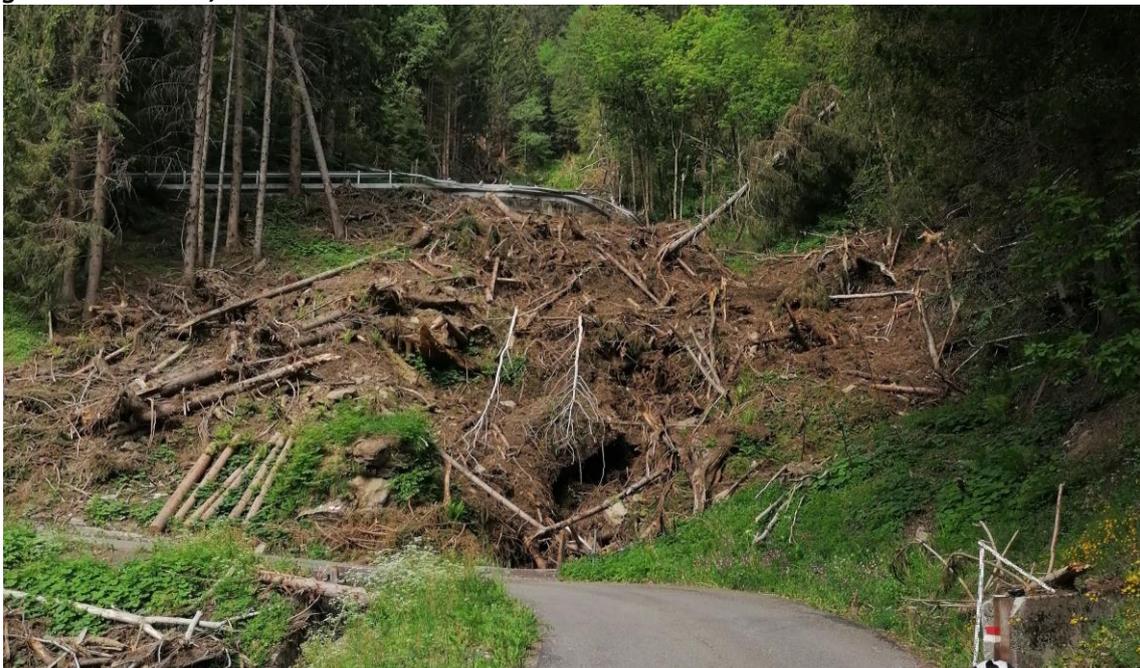
Figura 6.18: Anche questa valanga, durante questo inverno, ha invaso per ben 2 volte la strada comunale che porta ai masi sotto la Punta Matatz. L'immagine mostra i circa 20 m di guardrail divelto della strada comunale e molto legname trasportato dalla valanga.

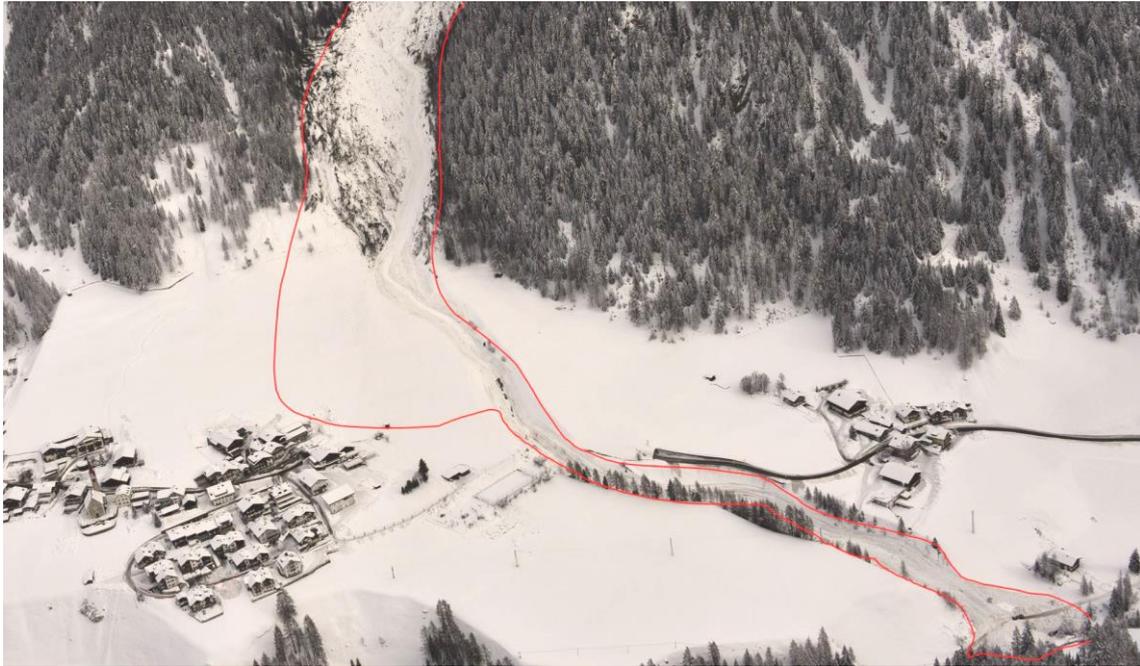
Figura 6.19: La valanga Knollgraben a Lappago nel comune di Selva dei Molini, si è staccata come valanga mista attorno alle ore 11 del mattino. La massa polverosa ha distrutto circa 2 ettari di giovane foresta nella parte superiore del percorso della valanga.

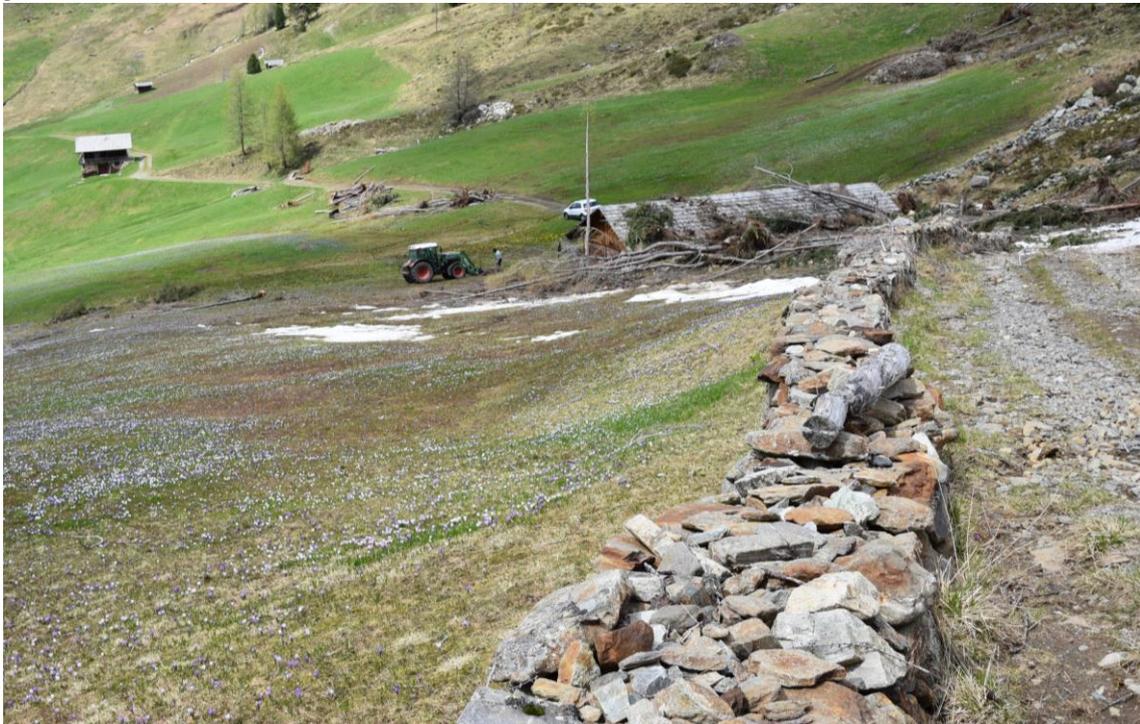
Figura 6.20: La valanga Versell si stacca sotto la cima Versell a circa 2500 m su un terreno roccioso e ripido, esposto a nord-ovest. Come per molte valanghe polverose di questo inverno, il percorso di caduta della valanga si sviluppa su un terrazzo spesso più in alto di diverse centinaia di metri, per poi raggiungere la zona dei pascoli alpini, dove in questo caso la pressione dell'aria ha distrutto 2 fienili. Nell'immagine si vedono i tronchi d'albero che si sono depositati sulla malga e il proprietario della malga che si dedica allo sgombero del materiale dai prati.

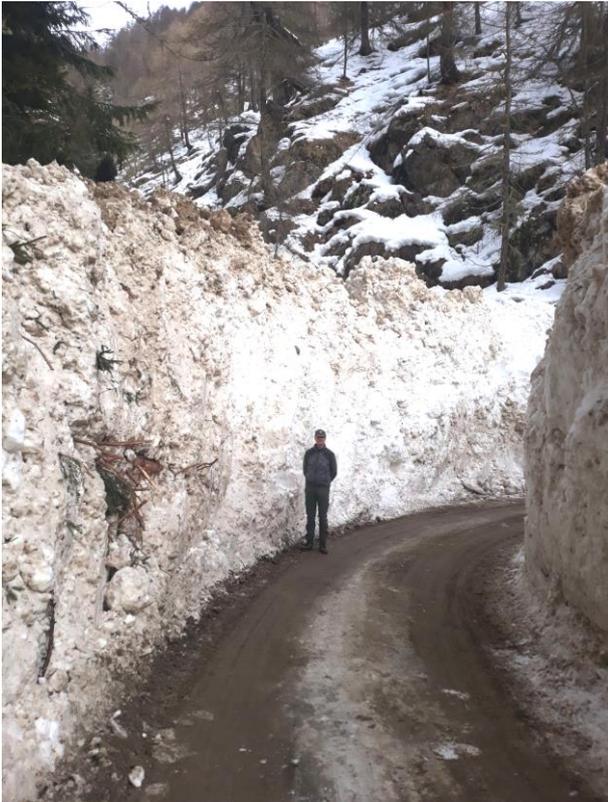
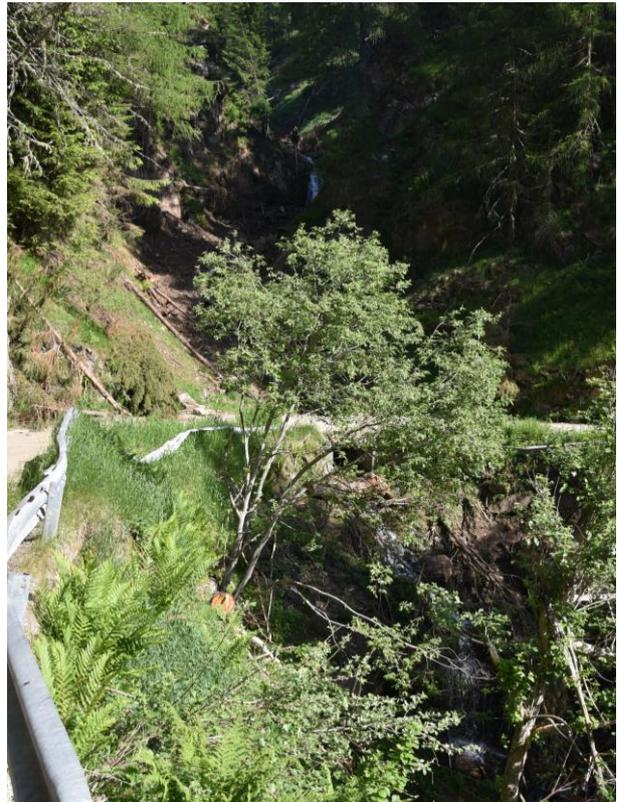
Figura 6.21: Sul versante esposto al sole della Val Venosta nel comune di Castelbello-Ciardes, la valanga Galsauner Gruab ha invaso per due volte la strada di accesso al maso Hochpardatsch. Nell'immagine a sinistra, il deposito di neve del 3 febbraio 2021; nell'immagine a destra, il guardrail danneggiato a fine giugno 2021.

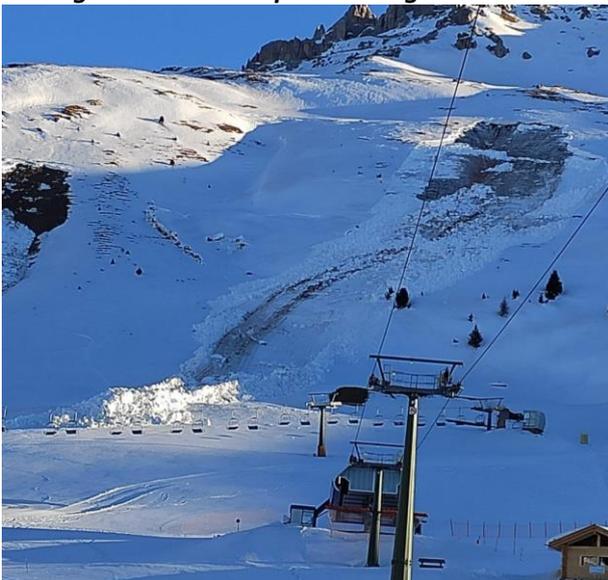
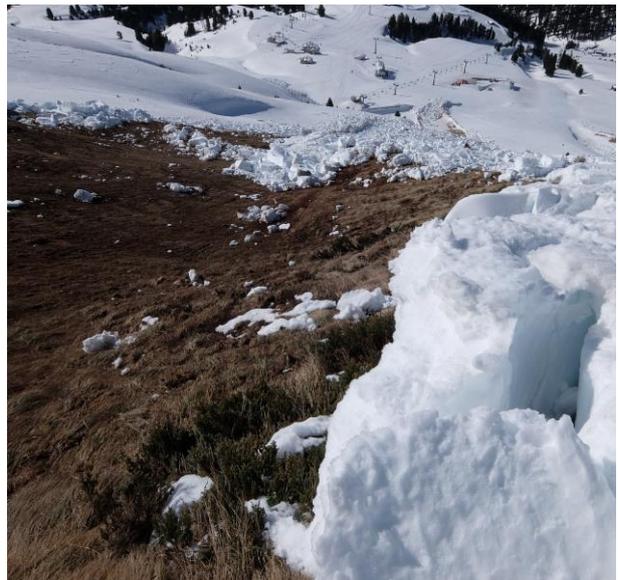
Figura 6.22: Nel comprensorio sciistico Pampeago-Obereggen, nella terza decade di febbraio, con il primo grande riscaldamento primaverile, si sono verificate diversi scivolamenti. Il 20 febbraio alle ore 17:00, si è staccata dal versante sud-occidentale sopra alla malga Ganischger una valanga di neve bagnata. La massa nevosa si è fermata a 80 m dalla malga.

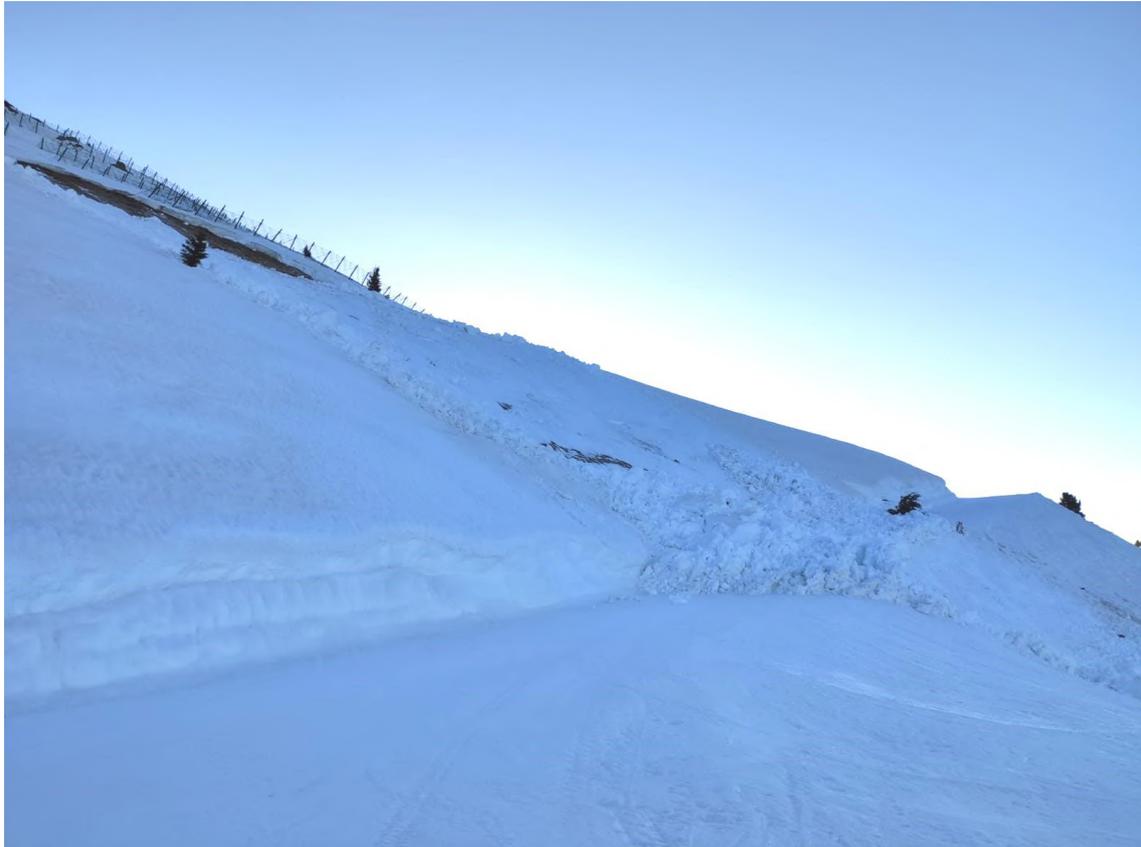
*Figura 6.23: Nel tardo pomeriggio del 24 febbraio, uno scivolamento di neve si è verificato al di sotto delle opere paravalanghe ed ha investito la pista da sci che collega il Passo feudo alla malga Zischg. Fortunatamente non ci sono stati feriti, perchè in quel periodo l'attività sciistica era stata già sospesa.*

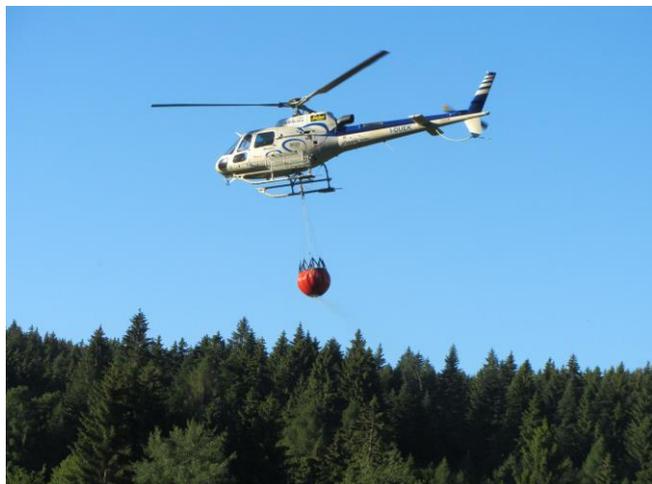
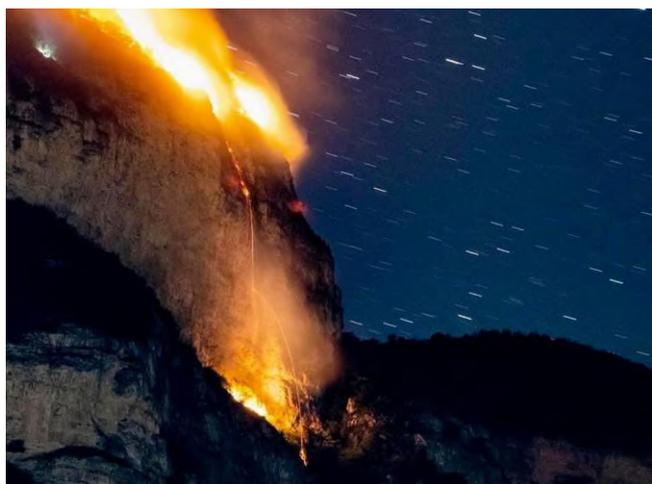
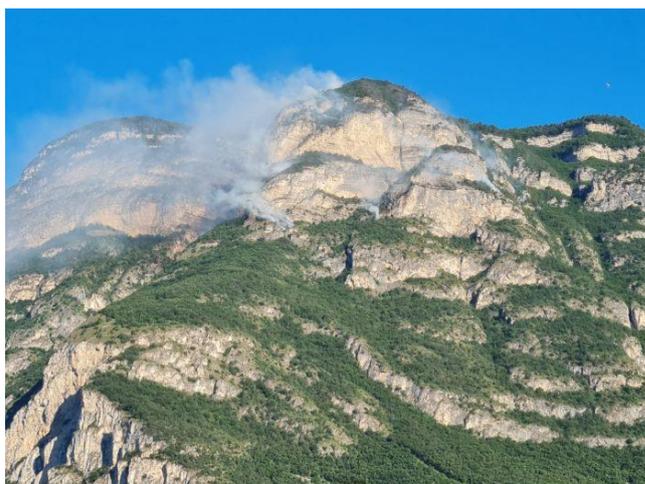
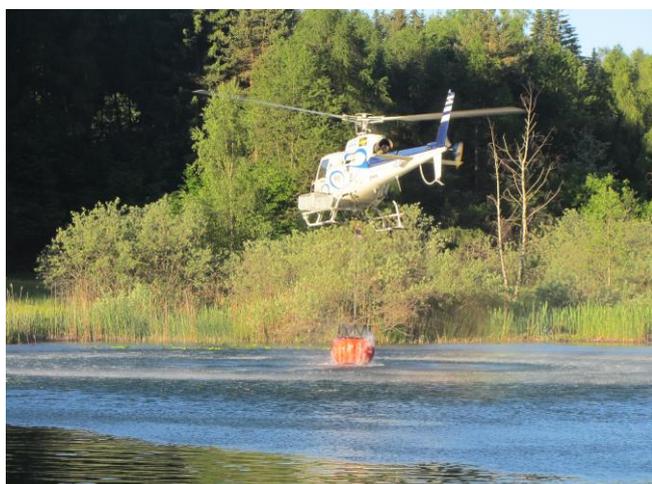
Figura 7.7: Operazioni di estinzione con elicottero e modulo Bamby Bucket al gancio ed effetti dell'incendio
