# Report Pericoli Naturali 2016

## Relazione Riassuntiva Documentazione Eventi

## **Provincia Autonoma di Bolzano**

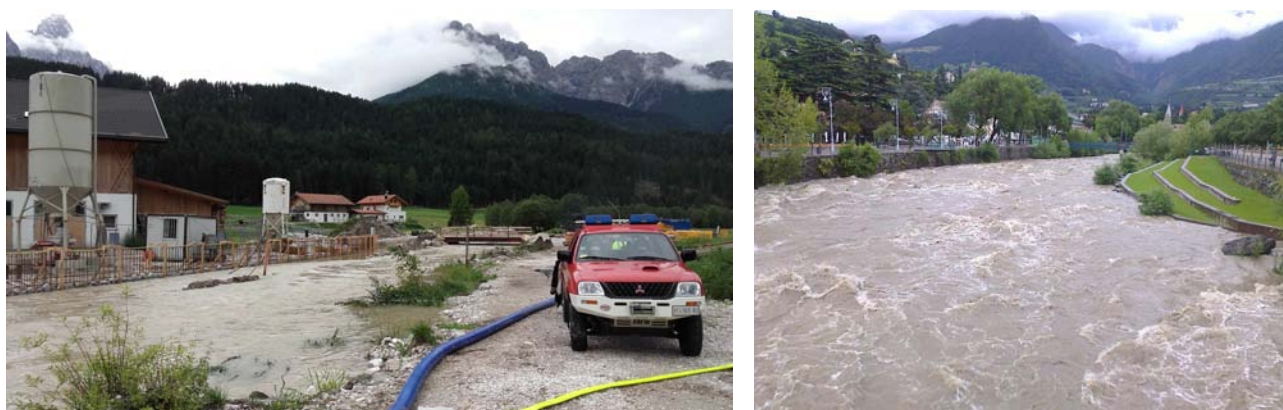
Figura 4: piene significative sulla Drava (10 agosto) e sul Passirio (17 giugno)

Tra il 9 ed il 10 agosto 2016 precipitazioni diffuse nell'area zona dolomitica hanno provocato eventi di piena con Tr intorno ai 2 anni: il Torrente Gadera a Mantana, alle ore 9:20 del 10 agosto, ha raggiunto i 107 cm, mentre la Drava ha generato una piccola esondazione locale in corrispondenza di Versciaco di Sopra (Fig. 4, a sinistra).

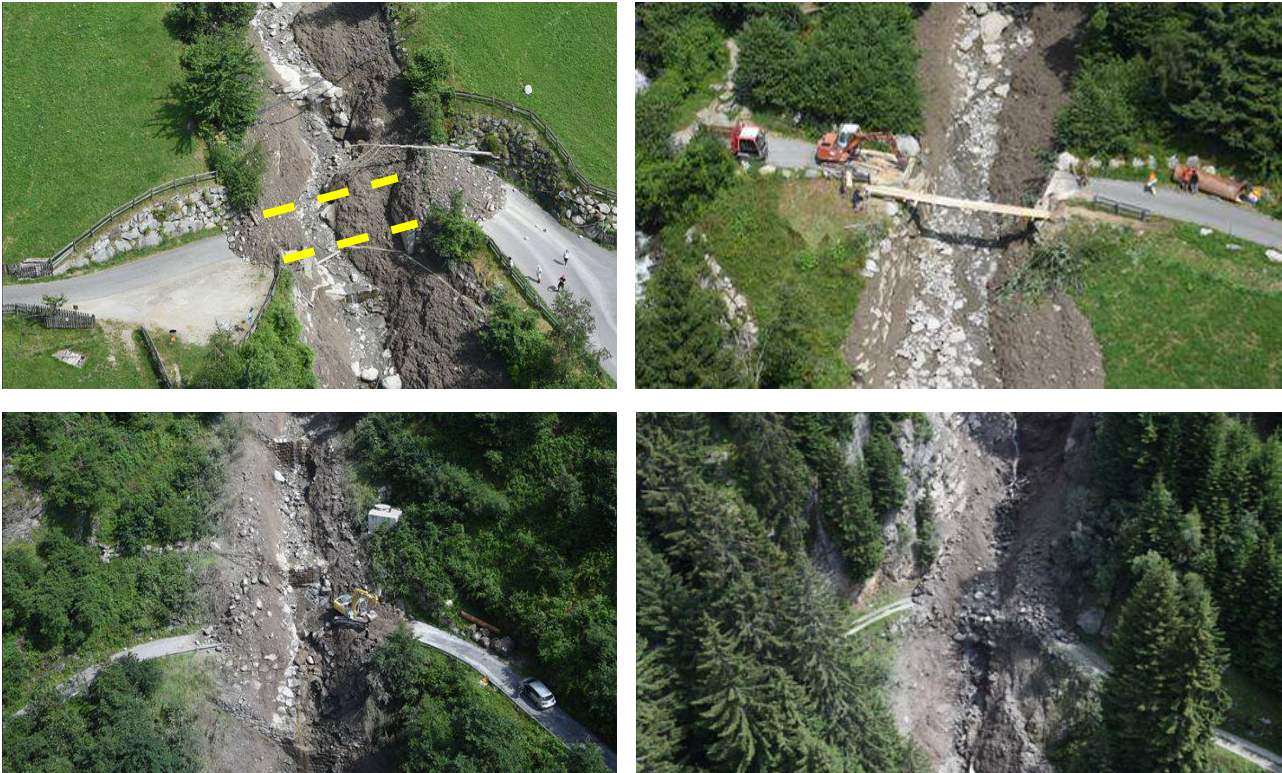
*Figura 5: il Rio Höllental ha un elevatissimo potenziale detritico nella parte alta del bacino. Il materiale mobilizzato transita sul ripido versante provocando gravi danni agli attraversamenti*

Il 10 luglio il versante tra Parcines e Tirol è stato interessato da diversi eventi. Negli ultimi 8 anni, nel bacino imbrifero del Rio di Tel (32 km<sup>2</sup> di superficie), sono stati mobilizzati molti blocchi di grandi dimensioni dalla coltre morenica che caratterizza le parti alte dei due sottobacini più “aggressivi”, ossia il Rio Höllental e Rio Holer (risp. 1,1 e 1,7 km<sup>2</sup> di bacino). I danni maggiori, nel 2016, si sono registrati sulla viabilità secondaria, con numerosi ponti divelti ed interruzioni. Oltre al ripristino delle sistemazioni sfondate e totalmente distrutte, si sta cercando un compromesso tra la necessità di interventi strutturali ed il rispetto dei vincoli del Parco Naturale Gruppo di Tessa.

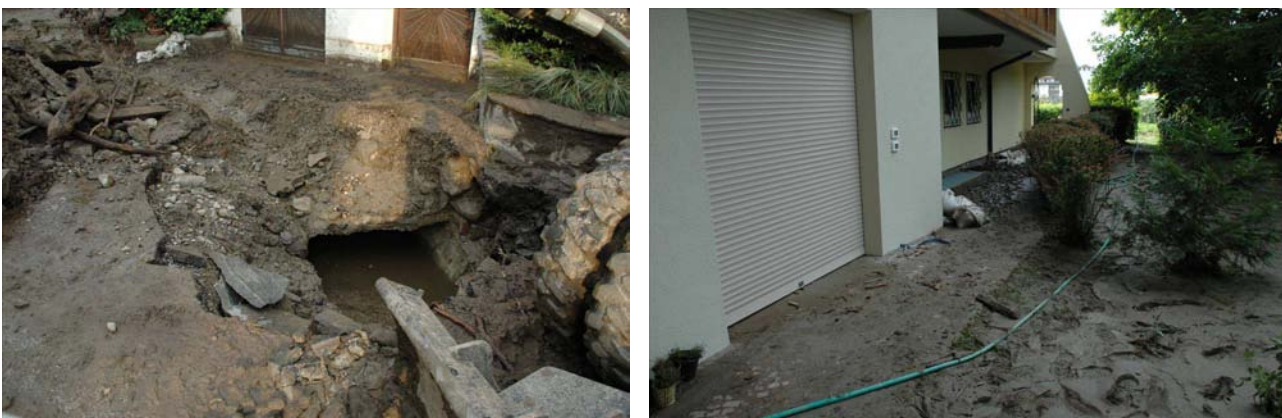
Diversi piccoli rivi, che solcano il versante tra Tirol e Velloi, confluiscono nel Rio Molino, una canalizzazione del fondovalle tra Lagundo e Merano. Tale canalizzazione non è in grado di reggere eventi temporaleschi particolarmente intensi, soprattutto quando parte del materiale detritico non viene trattenuto dalle opere a monte, provocando ostruzioni nel tratto inferiore. Il risultato è una frequente conta dei danni.

*Figura 6: in occasione di eventi temporaleschi il Rio Molino non è in grado di smaltire le portate. I danni, non ingenti ma piuttosto frequenti, potrebbero essere ridotti con semplici accorgimenti strutturali ed organizzativi*

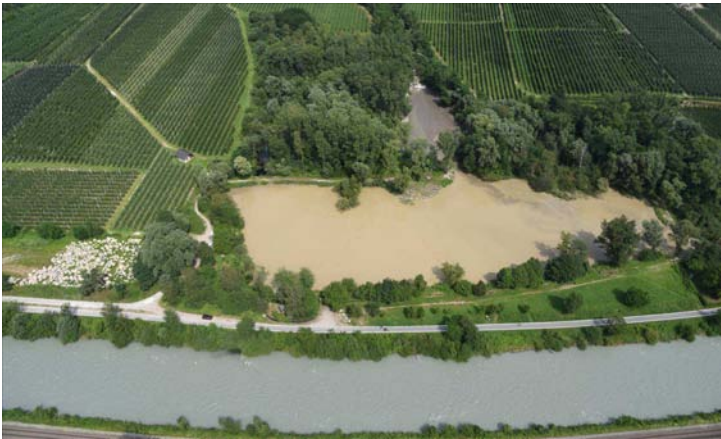
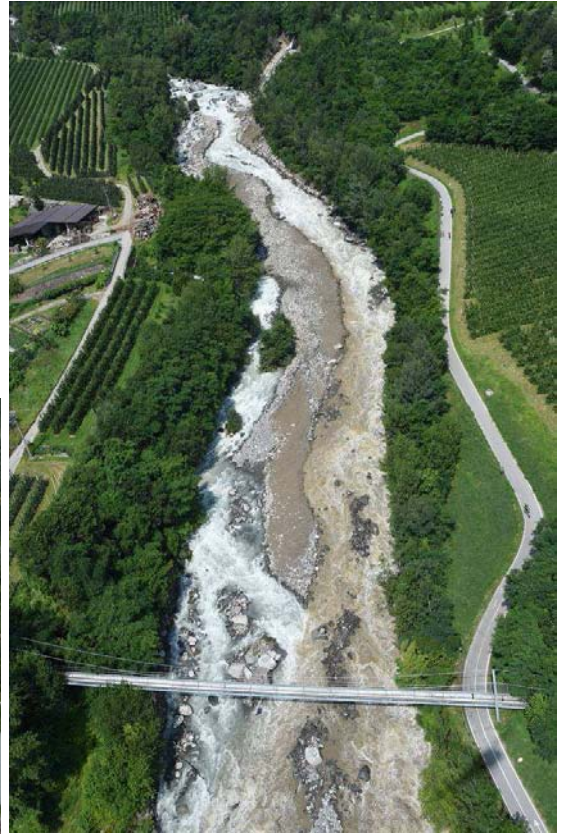
Figura 7: a sinistra il bacino dove si immette il Rio di Tel, a destra la zona immediatamente a valle della confluenza tra Adige e Tovo di Tel

Alluvioni e colate detritiche non rappresentano solamente una minaccia, ma sono anche parte della naturale evoluzione del territorio: alimentando i fiumi di fondovalle con sedimenti, limitano fenomeni di approfondimento e di corazzamento dell'alveo. Mentre il Rio di Tel (figura in basso) deposita il materiale in un bacino disconnesso dal Fiume Adige (che a sua volta inoltre presenta uno sbarramento poco più a valle), il Tovo di Tel (6 km<sup>2</sup> di bacino; figura a destra) é caratterizzato da eventi di colata detritica relativamente frequenti e fornisce sedimenti eterogenei ed idonei alla formazione di strutture d'alveo.

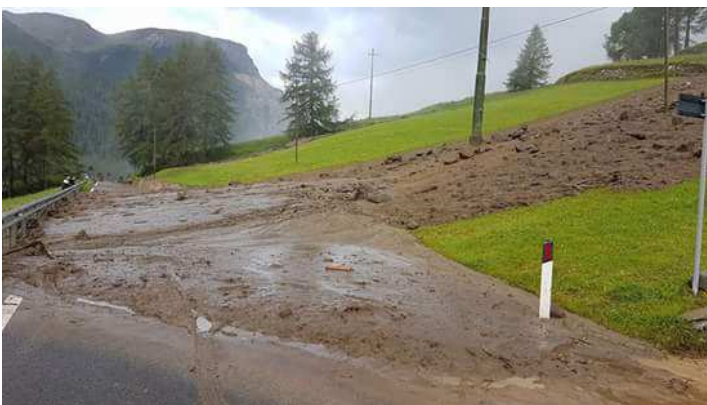
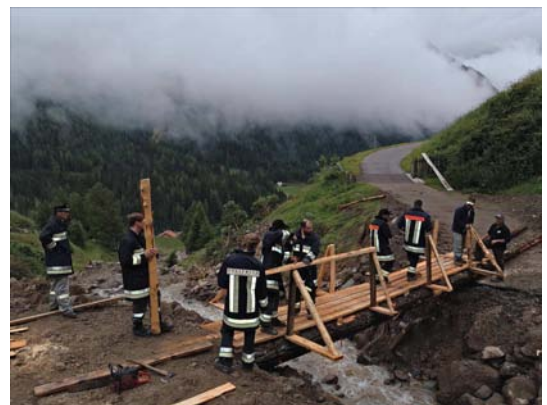
Figura 8: anche in Vallelunga i problemi maggiori hanno riguardato la viabilità. Il pronto intervento dei Vigili del fuoco volontari risulta fondamentale per ripristinare, anche temporaneamente, l'accesso ai masi più remoti

La sera di lunedì 11 luglio un temporale ha colpito il versante destro della Vallelunga, in Alta Venosta. Diversi bacini, in particolare il Rio Pedross ed il Rio di Valles (risp. 2,7 e 2,2 km<sup>2</sup> di bacino), hanno riversato sui prati e sulle strade grandi quantità di detriti. Gli abitati più interni della vallata, sono rimasti isolati fino alle ore 15 di martedì.

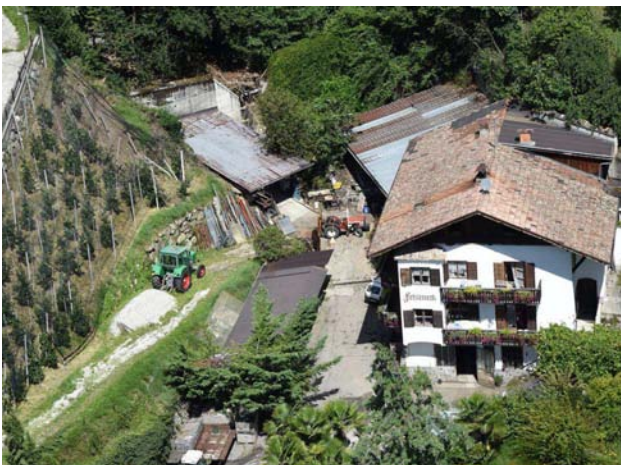
Dopo l'evento del 1983 è stata realizzata una briglia filtrante a monte della strada statale (vedi figura 12, a sinistra); in occasione dell'evento del 2016 questa sistemazione ha intercettato completamente il materiale detritico, evitando così le gravi conseguenze alla residenza "Felseneck", alle relative pertinenze e alla strada registrate in occasione dell'evento del 1966 (in figura 10 a sinistra).

*Figura 12: a sinistra: la briglia filtrante realizzata nel 1985 a monte della strada statale evitato gravi danni alla casa; a destra: la presenza di sistemazioni spesso genera un eccesso di sicurezza nella popolazione, come mostra l'utilizzo improprio del paramento della briglia*

La realizzazione di opere di sistemazione e la conseguente riduzione della pericolosità non possono però giustificare un uso improprio del territorio: sul paramento di valle della stessa briglia è stato infatti realizzato un magazzino (figura 12, a destra), a testimonianza di come il concetto di "rischio residuo" sia ancora poco diffuso nell'opinione pubblica.

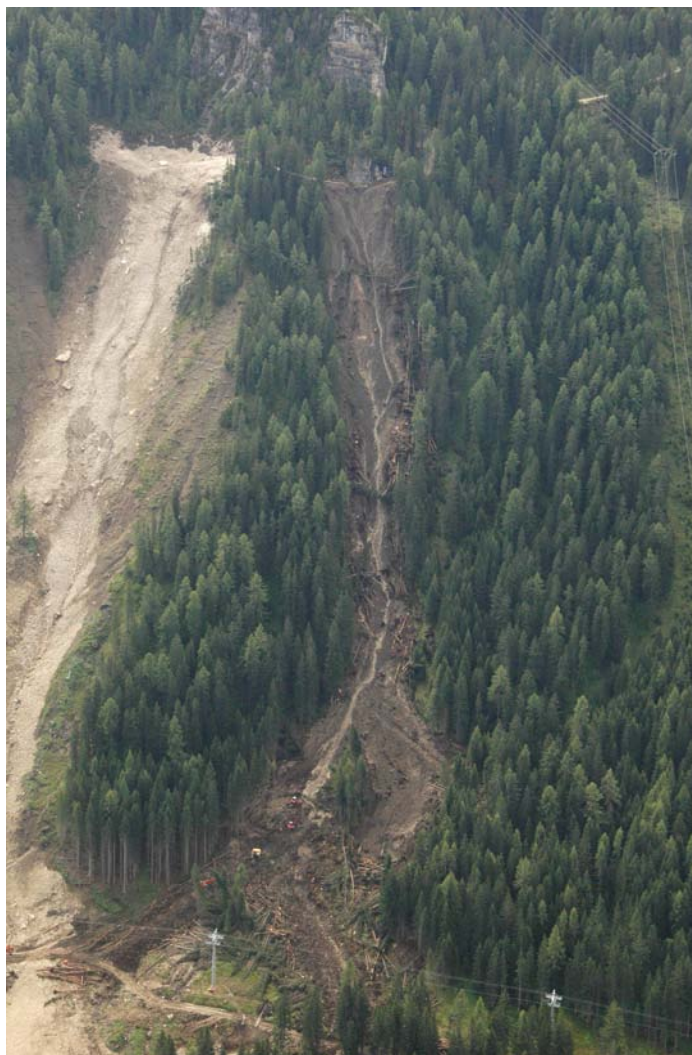
questa loro predisposizione al dissesto è sicuramente una delle cause predisponenti più importanti di entrambi gli eventi, insieme all'intensa tettonizzazione dell'area. L'ipotesi che tra le cause innescanti del movimento vi fosse lo scioglimento del permafrost e la conseguente venuta d'acqua alla base di un grande blocco di Dolomia Cassiana, è stato dimostrato dalle misure della temperatura dell'acqua nei primi giorni dell'evento e dopo la bonifica della venuta d'acqua. Sono però le abbondanti e talvolta anche intense precipitazioni della primavera e dell'estate 2016 il principale fattore innescante della colata del 2016. La saturazione del materiale detritico ha determinato una riduzione della resistenza al taglio, con il conseguente innesco di entrambe le colate del 2014 e 2016. La bonifica e la completa deviazione della venuta d'acqua nell'impluvio stabile adiacente hanno permesso di rallentare e poi arrestare definitivamente la colata di versante.

Figura 14: colata di versante sul Crëp de Sela in agosto del 2016; in sinistra è riconoscibile l'evento del 2014

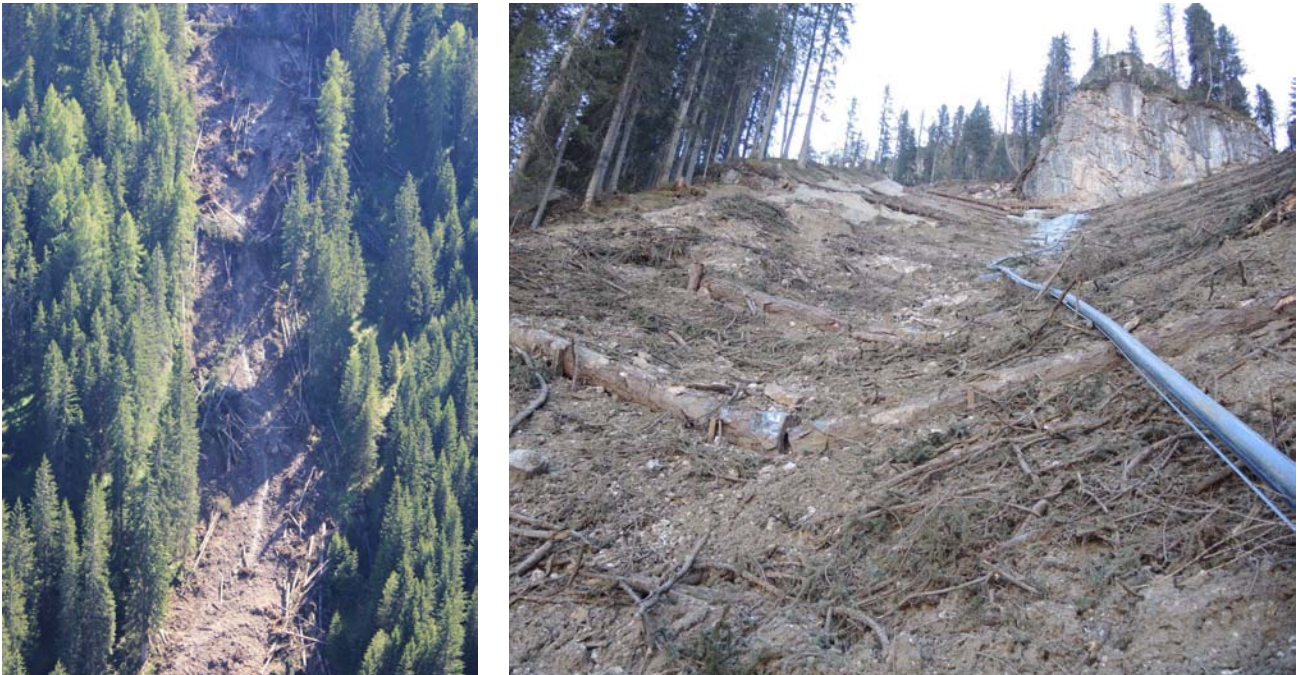
Figura 15: a sinistra la parte centrale della colata detritica di versante ove è chiaramente riconoscibile la densa consistenza del materiale; a destra la zona nel dicembre 2016 dopo la stabilizzazione del versante con opere di ingegneria naturalistica

Non sono stati registrati né danni a persone né conseguenze per l'abitato a valle e per l'impianto di risalita Borest. Il fenomeno è stato stabilizzato in autunno mediante interventi di ingegneria naturalistica (palificate con piloti in legno, figura 15)

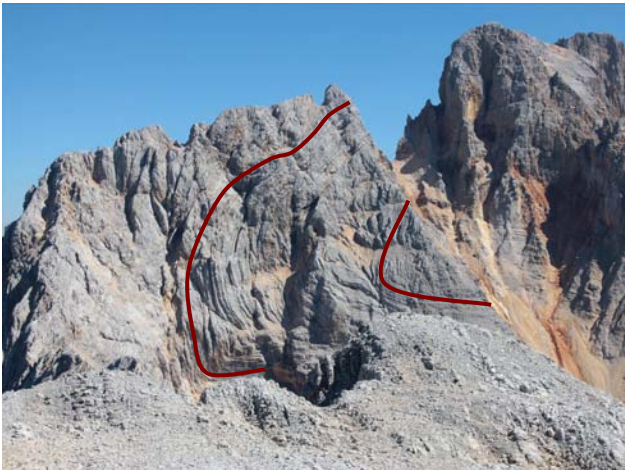
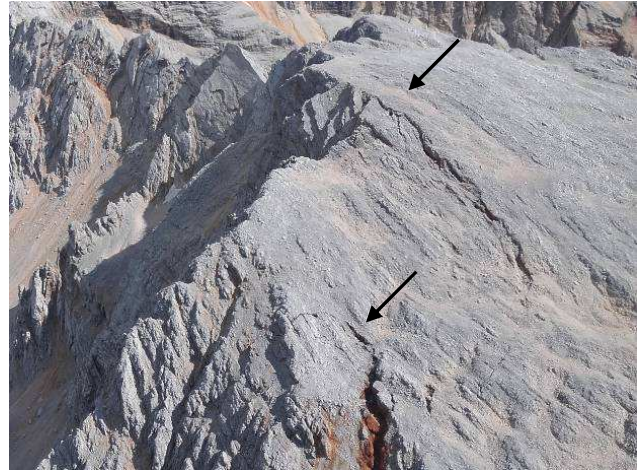
Su questa predisposizione intrinseca si innestano i fattori innescanti, i cosiddetti *triggers*, che in questo caso sono principalmente le abbondanti e spesso intense precipitazioni registrate tra la primavera e l'estate 2016. In questo scenario l'infiltrazione e la conseguente pressione idrostatica esercitata dal liquido interstiziale, generatasi nelle fessure della roccia, potrebbero aver giocato un ruolo decisivo tra le cause predisponenti, anche se non sono state rilevate venute d'acqua nella zona di distacco.

*Figura 16: a sinistra esempio di deformazione e piegamento dei Calcari grigi sulla Crodaccia. La linea rossa evidenzia lo stress tettonico subito da quest'area in seguito all'orogenesi alpina; a destra, indicate con le frecce nere, le prime fratture di trazione, verificatesi molti giorni prima dell'evento e fotografate il 14 agosto 2016*

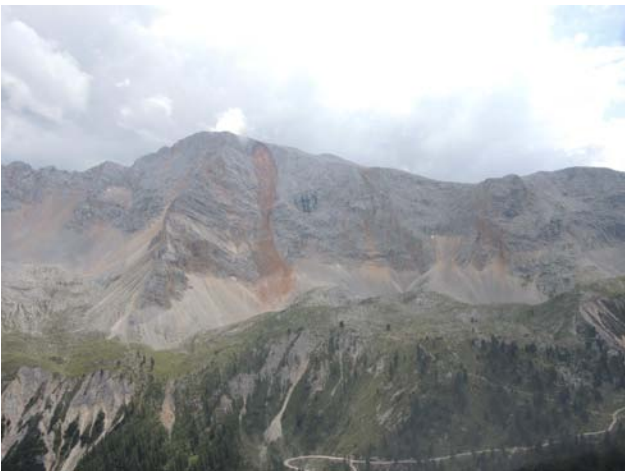
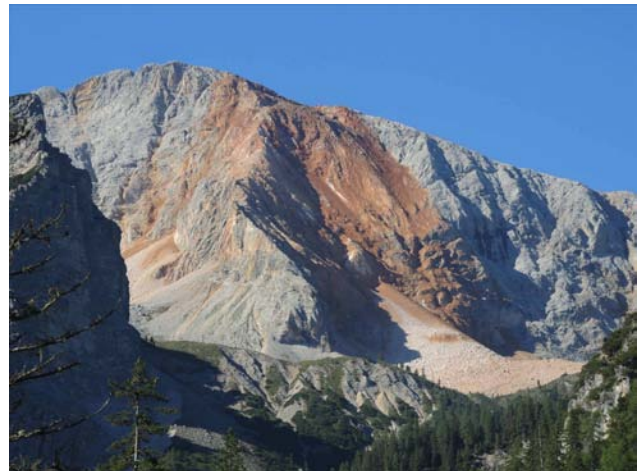
*Figura 17: a sinistra la situazione al 18 agosto 2016, ove si può riconoscere che nella parte nordovest si era già formato un distacco; a destra la situazione il 22 agosto, dopo l'evento principale nella notte tra il 19 e il 20 agosto, dove si riconoscono chiaramente le due zone di distacco e l'esteso corpo di frana costituito da un cono detritico a grossi blocchi alla base della parete*

Nell'evento non sono stati registrati danni a persone o cose, dato che l'accesso al sentiero n. 3, che porta dalla malga Rossalm a Prato Piazza, è stato tempestivamente chiuso; il sentiero infatti è attualmente ricoperto da una coltre detritica di spessore variabile tra 5 e massimo 20 m. Al momento è in fase di progettazione la nuova traccia del sentiero.

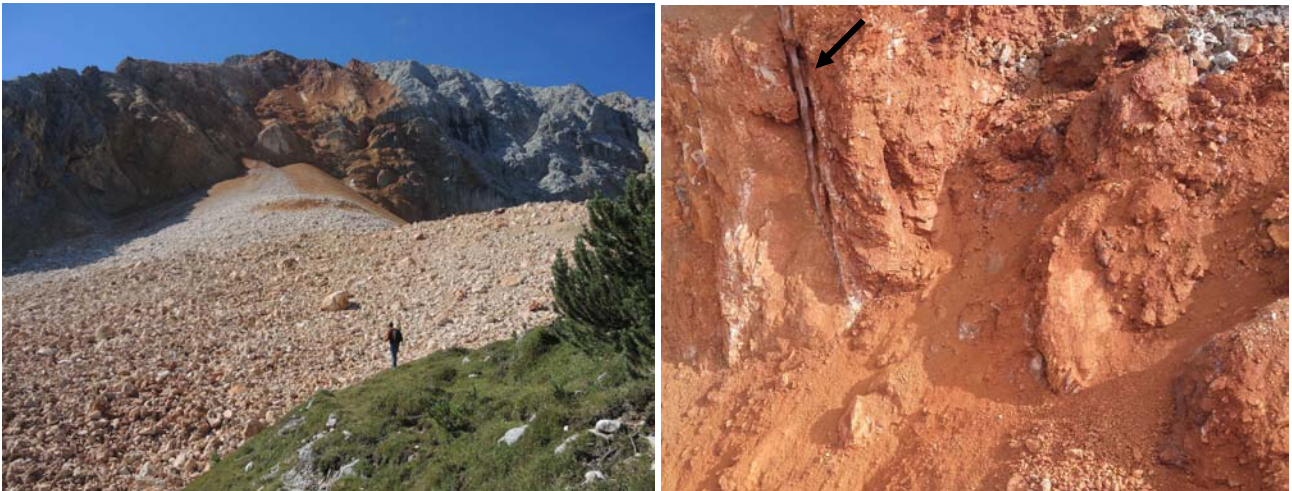
Nel corso di vari voli di ricognizione è stato possibile osservare più fratture piene di ghiaccio (figura 18). Sulla base della carta della distribuzione potenziale del permafrost (Mair et al., 2011) si può supporre che si tratti effettivamente di ghiaccio perenne. Per quel che riguarda la piccola Croda Rossa ci troviamo nelle condizioni di „Permafrost in tutte le condizioni” nella parte superiore della nicchia di distacco e di „Permafrost prevalentemente in condizioni di temperature basse” per la parte mediana e quella inferiore

Figura 18: a sinistra detrito di falda a grossi blocchi nella parte nordovest della nicchia di distacco in data 22 agosto 2016; a destra presenza di ghiaccio all'interno della frattura indicata con la freccia nera

È comunque da sottolineare come la presenza del permafrost non sia probabilmente da annoverare né tra le cause innescanti, né tra quelle predisponenti.

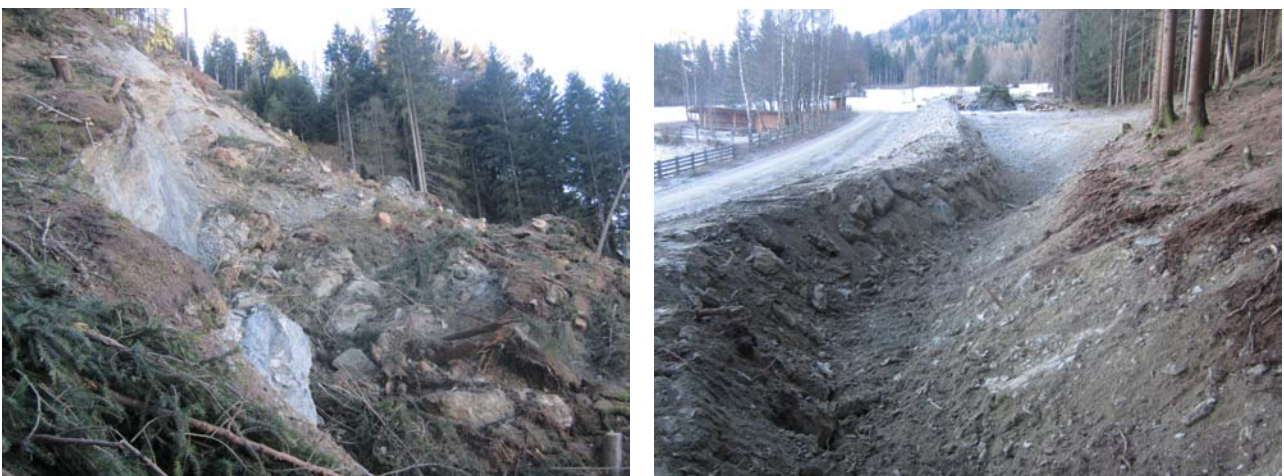
La causa innescante del processo si può attribuire alle elevate temperature di fine dicembre 2016, che hanno favorito il ciclo gelo-disgelo. Tale correlazione risulta evidente anche dal rallentamento del movimento registrato lungo la superficie di scivolamento al diminuire della temperatura.

Figura 19: a sinistra la nicchia di distacco dello scivolamento in roccia che ha coinvolto sia la fillade quarzifera che il detrito di versante; a destra uno dei due valli paramassi costruiti al piede del versante, che a febbraio 2017 aveva già intercettato già numerosi blocchi

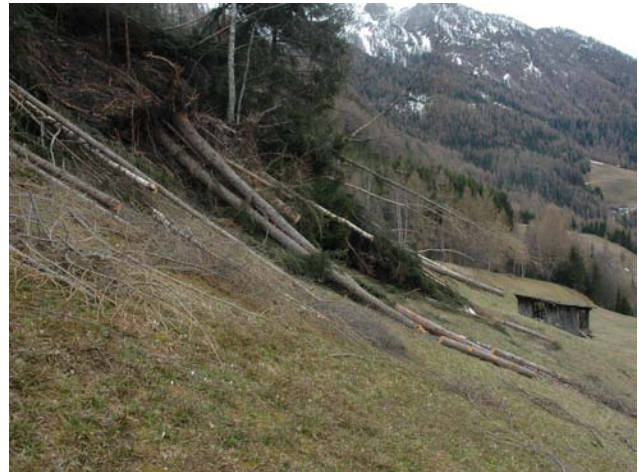
Verso mezzogiorno del 6 marzo si è verificato il distacco spontaneo di un fronte di ca. 250 metri al piede del versante esposto a nordovest della Kleine Alprechspitze, a quota 2700 m s.l.m.. Un distacco di spessore medio di ca. 1.5 m ha generato una valanga nubiforme che si è propagata fino al fondovalle della Valle Aurina, subito a valle di Predoi, a 1400 m di quota. La causa più probabile del distacco spontaneo sono state la stratificazione sfavorevole del manto nevoso (con un debole strato basale invernale) ed il terzo apporto di 50 cm di neve fresca, accompagnato da forti venti in quota di provenienza sudest. Il volume della valanga è stato stimato in ca. 26.000 m<sup>3</sup>.

Figura 21: a sinistra: la zona di distacco della valanga Waldsteintal (n. LAKA: 42021) e la relativa traiettoria; a destra: danni alla vegetazione causati dallo spostamento d'aria

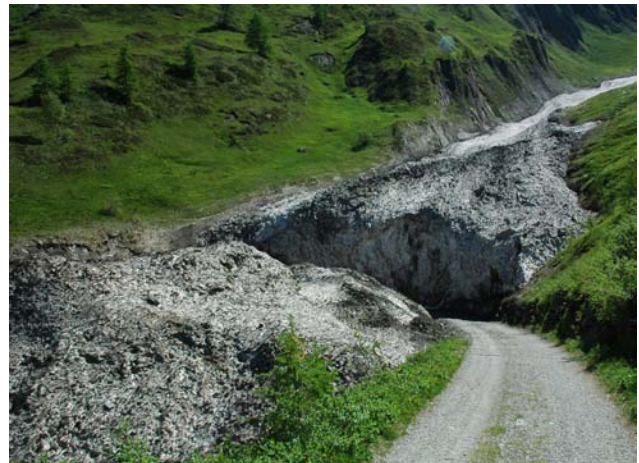
Lo stesso canalone è stato interessato da due ulteriori eventi, originatisi nel bacino valanghivo adiacente (valanga Lenke, n. LAKA 42023): il 31 maggio ed il 1° giugno sui versanti esposti a nordovest tra la Lengscharte e la Alprechspitze si sono staccate due valanghe radenti di notevoli dimensioni. Diversi giorni con temperature estive e piogge fino a 3000 m s.l.m. hanno appesantito e intriso d'acqua il manto nevoso. Una prima valanga è scesa la mattina del 31 maggio investendo la strada di accesso alla malga Alprecht. La sera del giorno successivo un'ulteriore valanga radente ha nuovamente interessato la strada di accesso; nel canale di scorrimento della valanga lo spessore della neve ha raggiunto i 10 metri. L'area di deposito complessiva ha raggiunto i 2,8 ettari, con un volume complessivo stimato di ca. 70.000 m<sup>3</sup>.

Figura 22: a sinistra: le zone di distacco della valanga Lenke (n. LAKA: 42023); a destra: la strada di accesso alla malga è stata liberata nei giorni successivi

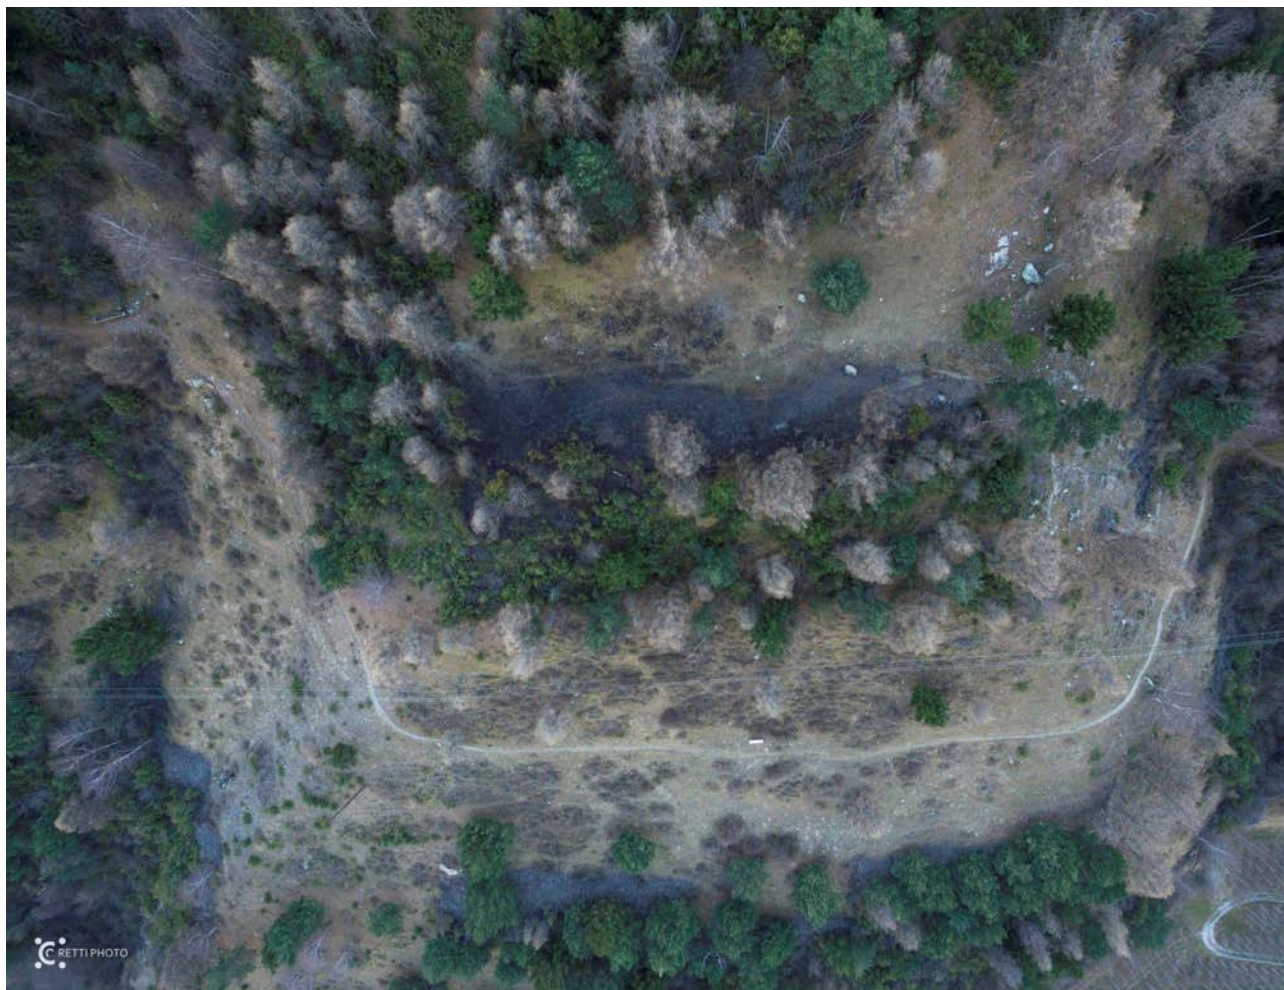
Figura 24: gli incendi in Alto Adige hanno normalmente un'estensione limitata: nella foto gli effetti dell'incendio del 27 dicembre nella zona di Covelano, in Val Venosta (Foto Cretti)

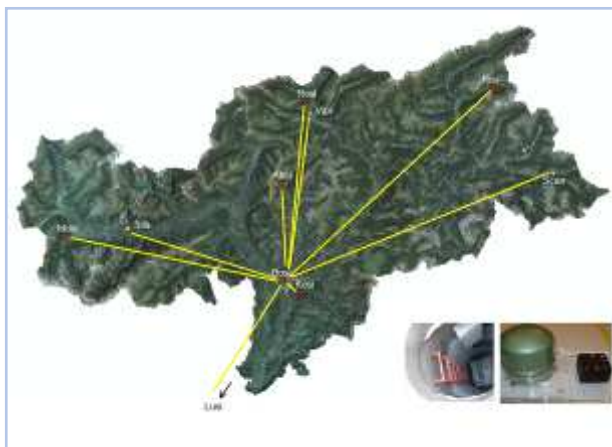
La rete sismica provinciale nel 2006 ha integrato le stazioni di misura del Tirolo e del Trentino e successivamente ha aumentato il numero di stazioni e migliorato il trasferimento dei dati (progetti UE: FASTLINK TYROL, HAREIA, SEISMOSAT). Attualmente questo sistema con 10 stazioni, controllato dal software Antelope di Kinemetrics, salva e distribuisce i dati alle centrali sismiche ZAMG-Vienna, OGS-Udine, ETH-Zurigo, USGS-Virginia ed INGV-Roma. Per la gestione del software e per l'elaborazione dei dati sismologici post-evento ci si appoggia al centro ZAMG di Vienna. Le competenze sul tema pericolosità sismica ricadono in capo all'Ufficio Geologia e prove materiali, mentre la funzionalità della rete sismica viene invece garantita dal Servizio radiocomunicazioni dell'Agenzia di Protezione civile.

Figura 25: ubicazione delle stazioni provinciali
