# Report 2021

## Naturgefahren

Abschlussbericht der  
Ereignisdokumentation

## **Autonome Provinz Bozen**

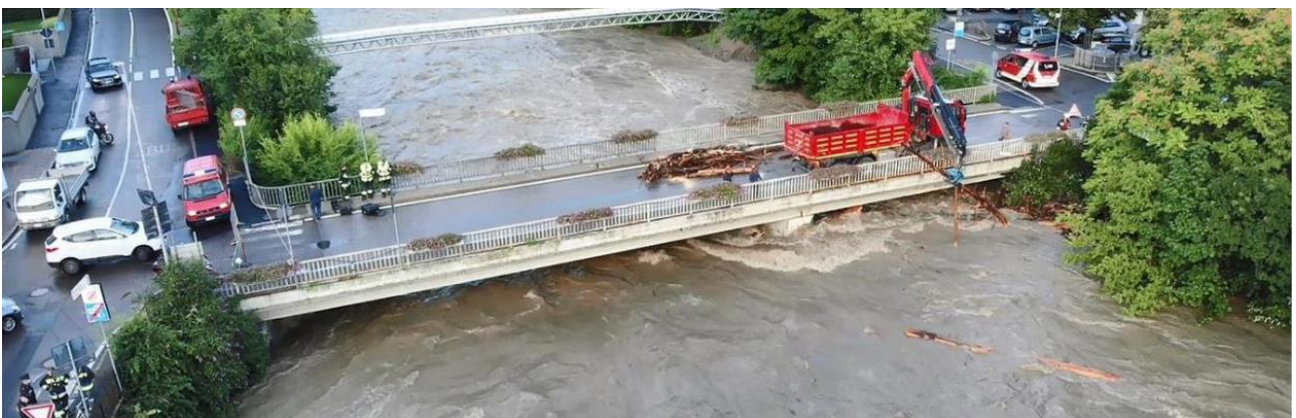
Abb. 2.2: Eisack in Brixen (Foto: FF Brixen)

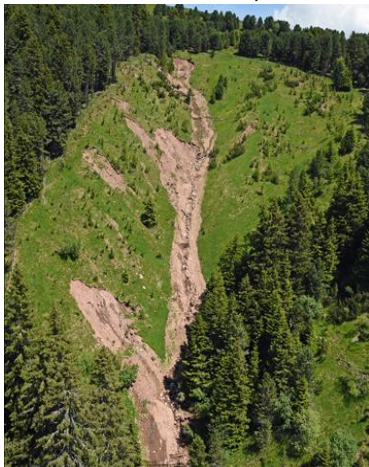
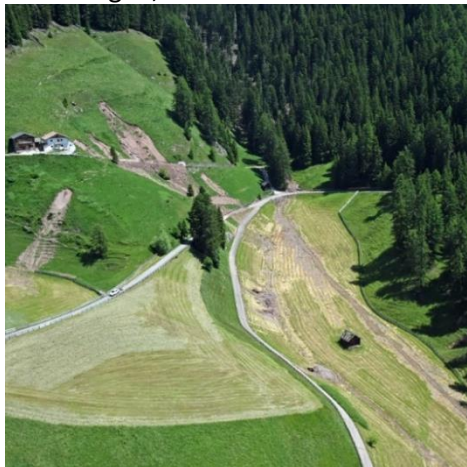
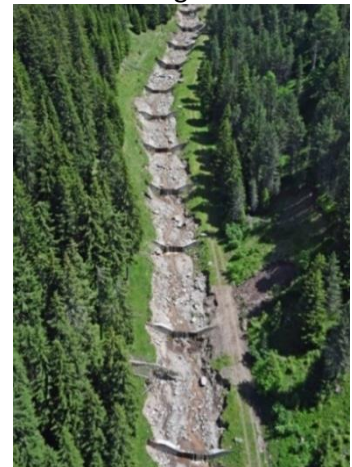
Die Gewitterzelle, die sich auf der Hochebene zwischen dem Sarntal und dem Eisacktal entladen hat, verursachte vor allem im oberen Teil des Einzugsgebiets des Giessmannbaches eine starke Erosion des Bachbettes in den nicht verbauten Abschnitten. Die Reaktivierung bereits bestehender Erosionen und Rutschungen waren die Folge, ebenso wie mehrere neue Hangrutsche in Bachnähe. Die Folge war die Mobilisierung von mehr als 100.000 m<sup>3</sup> von Schuttmateriale. Es wurden zahlreiche Schäden an Straßeninfrastrukturen, lokalen Wasserleitungen, Wasserkraftwerken und Schutzbauwerken gemeldet.

Abb. 4.7: links und Mitte: Heftige Regenfälle, begleitet von Hagel, haben zu neuen Erosionen geführt, welche die Verfügbarkeit von Schutt im Einzugsgebiet erhöhen. Solche Prozesse sind in Analysen zur hydraulischen Gefährdung eher schwierig zu bewerten. Rechts: die Reihe von Konsolidierungssperren, welche vom Amt für Wildbach- und Lawinerverbauung im zentralen Einzugsgebiet errichtet wurden, haben die Erosionsprozesse im Bachbett in Grenzen gehalten.

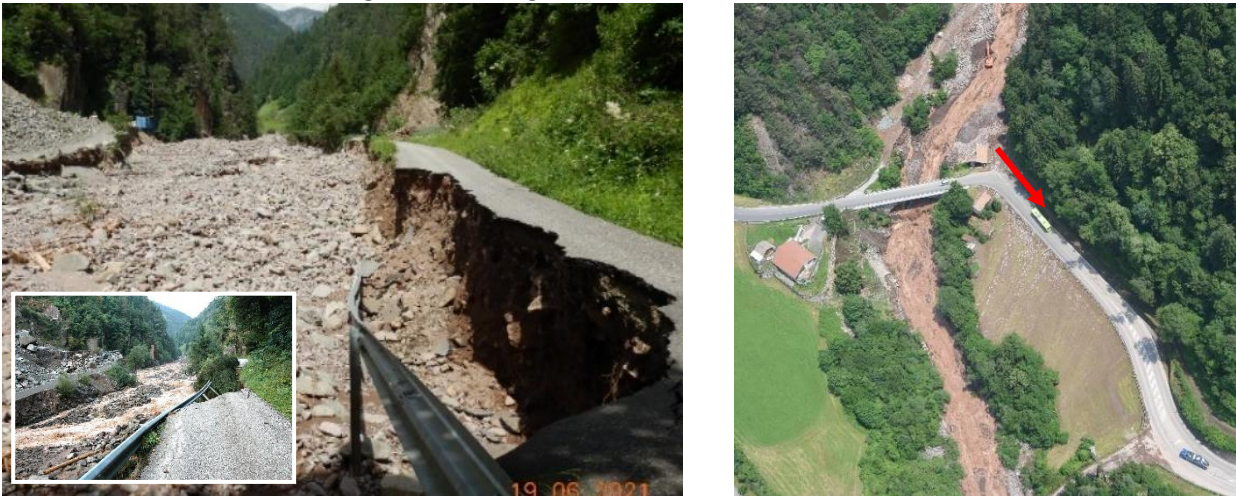
Die Hochwasserwelle erreichte in der Folge den Tanzbach und riss, wie bereits im Jahr 2009, einen großen Teil der Zufahrtsstraße zu den Bauernhöfen mit sich. Im Bereich der Brücke über die Landesstraße ins Sarntal trat der Bach auf der orographisch linken Seite über die Ufer, floss teilweise über die Fahrbahn und verursachte eine Unterbrechung des Fahrzeugverkehrs.

Abb. 4.8: links: das Hochwasser hat die Zufahrtsstraße zu den Bauernhöfen fast vollständig erodiert (im Kasten ein ähnliches Phänomen aus dem Jahr 2009); rechts: an der Brücke über die LS überschwemmte der Tanzbach auf der orographisch linken Seite die Fahrbahn und die darunter liegenden Wiesen.

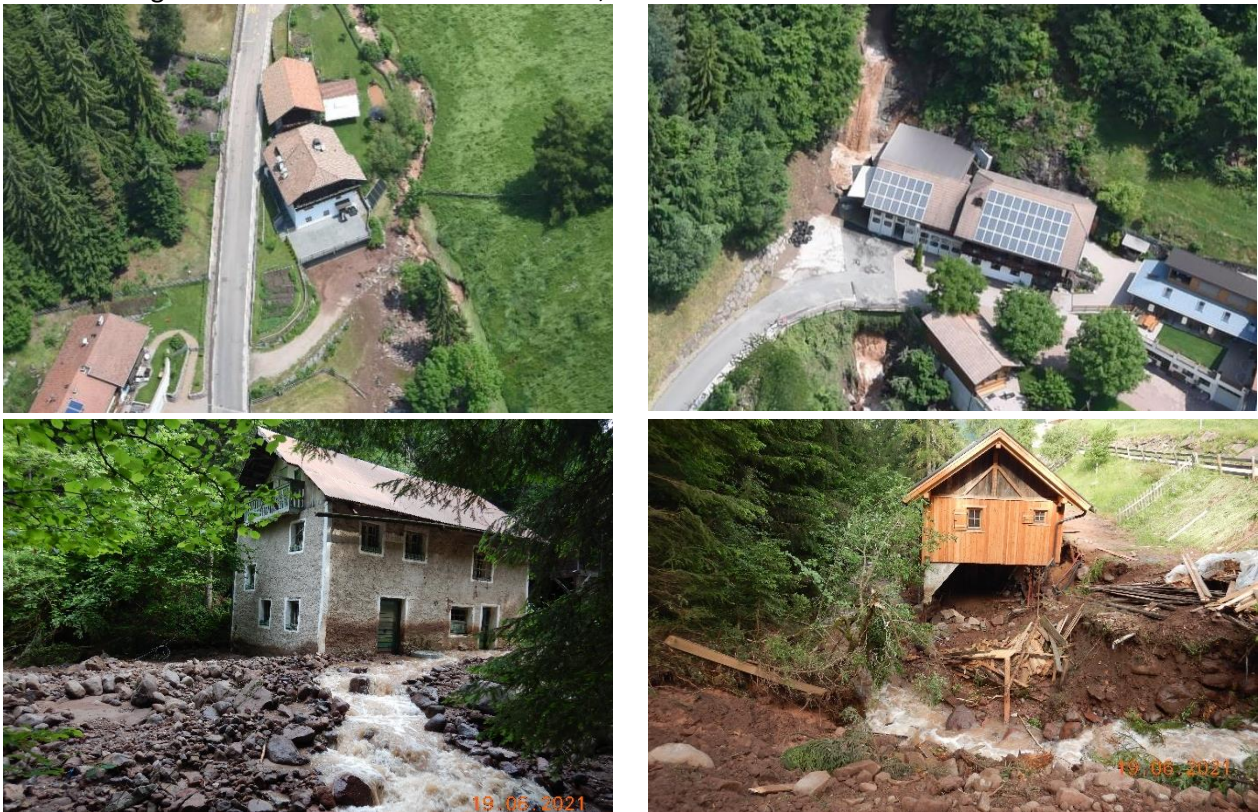
Das Wetterereignis löste am Wangenerbach eine Wildbachüberschwemmung aus. An mehreren Stellen kam es zu Ausuferungen oder Seiten- und Tiefenerosion, wodurch mehrere Gebäude in der Nähe des Baches beschädigt wurden. Die Umsetzung von Gefahrenzonenplänen und die Einhaltung von gewässerbezogenen Bannstreifen sollen verhindern, dass sich ähnliche Situationen wiederholen.

Abb. 4.9: Situationen am Wangenerbach, in denen es zu Konflikten zwischen Siedlungen und Naturphänomenen kommt. In einigen Fällen wurde sicherlich schon vor Genehmigung der Verordnung zu den Gefahrenzonenplänen gebaut.

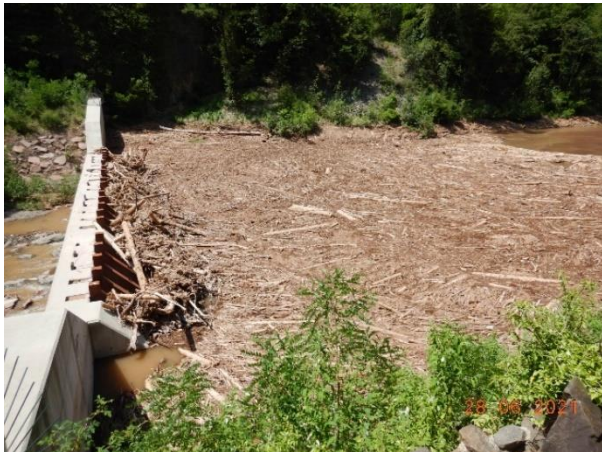
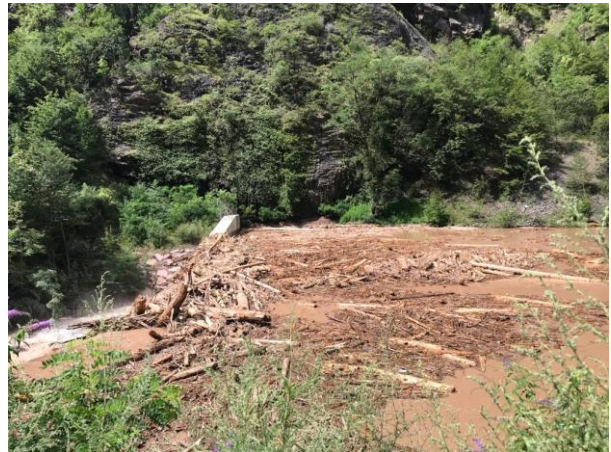
Abb. 4.10: die Filterwirkung der Sperre flussaufwärts von Bozen im Bereich der Sill (links während des Ereignisses vom 18. Juni, rechts am 5. August)

Die Talfer hat einen Teil des Geschiebes aus ihren Nebenflüssen aufgenommen und die Sperren flussaufwärts der Stadt Bozen teilweise gefüllt. Das anschließende Hochwasser am 5. August hat das Flussbett weiter ausgeräumt. Die im Jahr 2020 vom Amt für Wildbach- und Lawinenverbauung fertiggestellte neue Sperre wurde in einer Weise gebaut, dass sie „durchlässiger“ für Sedimente ist – ein Vorteil für das hydromorphologische Gleichgewicht der Gerinne – und zusätzlich Wild- und Schwemmholt zurückhält, welches eine potenzielle Verklauungsgefahr für weiter talseitig gelegene Brücken und Bachquerungen darstellen könnte.

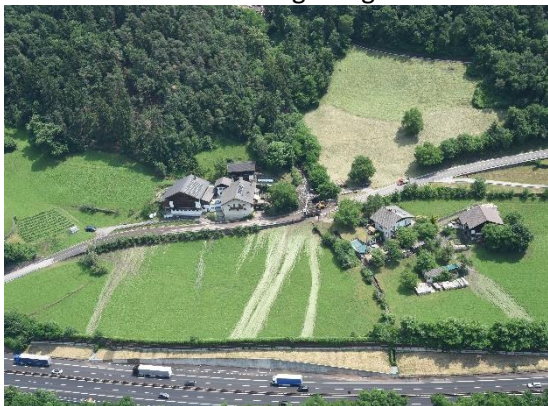
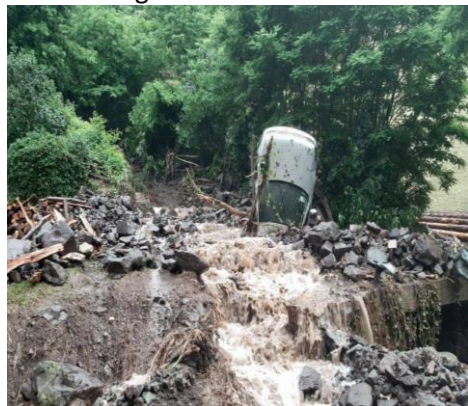
In den Morgenstunden des 18.06.2021 ist es entlang des Gewässers B.190 aufgrund schwerer Gewitter zu einem Murgangereignis gekommen. Der Hofbereich des Obertscheltnerhofs, die Landesstraße sowie die Wiesen darunter wurden vermurt. Ein PKW wurde zerstört, der Insasse konnte unverletzt geborgen werden. Das mobilisierte Material erreichte auch teilweise die A22 (bei ca. km 61+800). Der Bereich der Zufahrt zum Valpiolerhof wurde ebenso vermurt. Betroffen ist der Bereich der Abzweigung zum Pitscher/Verschmolhof. Dabei wurde ein Kleinbagger beschädigt. Oberhalb der Hofstellen sind entlang des Bachbetts alte Steinmauern vorhanden, die ein Ausbrechen des Murganges oberhalb der Tscheltnerhöfe teilweise verhindert haben. Durch das Ereignis ist es hier zum teilweisen Versagen einer Zyklopenmauer gekommen. Auch ein bergseitig verlaufender Weg ist in Mitleidenschaft gezogen worden. Unterhalb der Zufahrtsstraße ist es zur Ablagerung von Blöcken und Geschiebematerial gekommen.

Abb. 4.11: links der Endabschnitt des Gerinnes mit der gefährlichen Schnittstelle mit der Autobahn A22; rechts das Fahrzeug, das von der Mure erfasst wurde, zum Glück ohne Folgen für den Fahrer

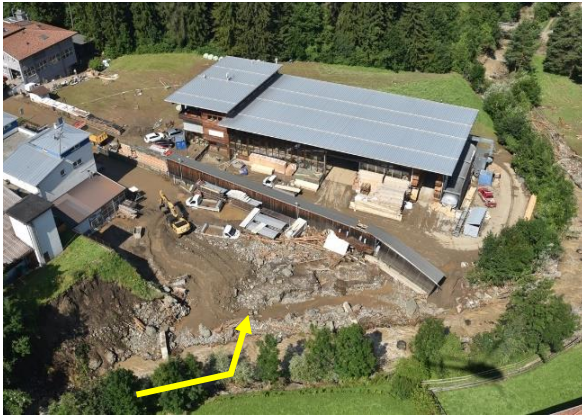
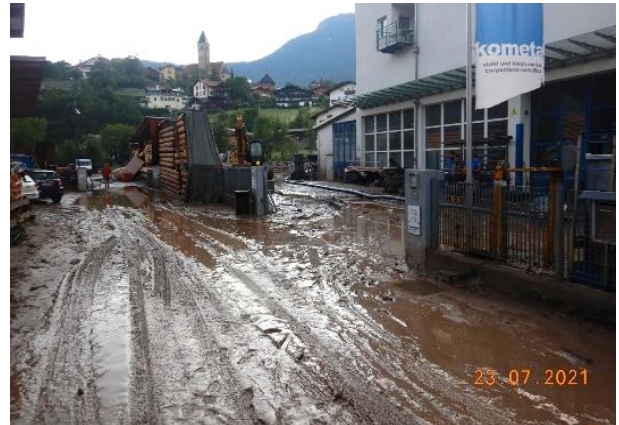
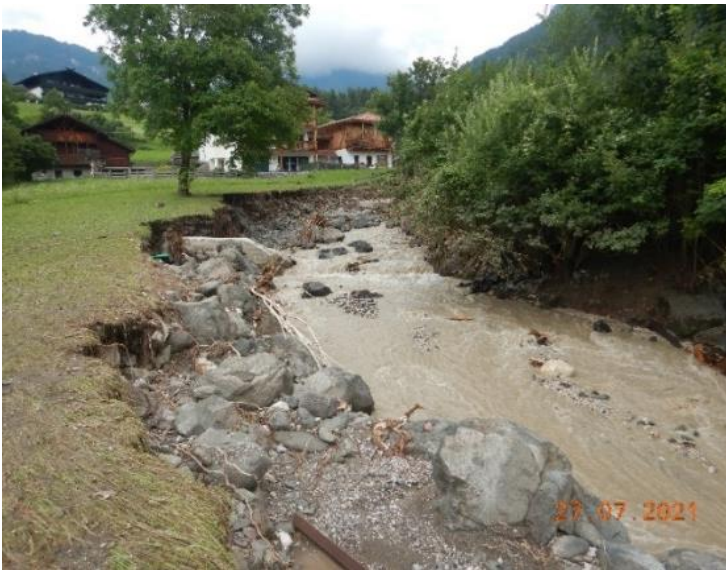
Die intensiven Niederschläge führten im Einzugsgebiet des Schwarzgriessbaches zu starken Erosionsphänomenen, die dem Bach große Mengen an Sedimenten zuführten. Die bestehenden Schutzbauwerke haben die Erosion des Flussbettes in Grenzen gehalten und die transportierten Sedimente wurden so teilweise zurückgehalten. Flussabwärts jedoch hat das Hochwasser die Ufer erneut erodiert und den teilweisen Zusammenbruch einer Uferschutzmauer im Bereich der Handwerkerzone verursacht. Mehrere Unternehmen mussten erhebliche Schäden an Lagern, Maschinen und Fahrzeugen hinnehmen. Auch viele Schutzbauwerke wurden zerstört oder unterspült. Im Oberlauf des Baches wurden mehrere Abschnitte von Forststraßen und Wanderwegen verlegt oder komplett weggespült. Eine Trinkwasserleitung wurde zusätzlich beschädigt und unterbrochen.

Abb. 4.13: oben, die Stelle, an der der Schwarzgriessbach auf der linken Seite ausgeföhrt ist (gelber Pfeil) und einige Betriebe in der Handwerkerzone überschwemmt hat (Detail oben rechts). Nachdem ein Teil des Geschiebes abgelagert wurde, hat das Hochwasser die Erosion der Ufer und des Flussbettes fortgesetzt. Unten rechts: das Geschiebe des Schwarzgriessbaches (ca. 40.000 m<sup>3</sup>), das den Querschnitt des Eisacks lokal einengt.

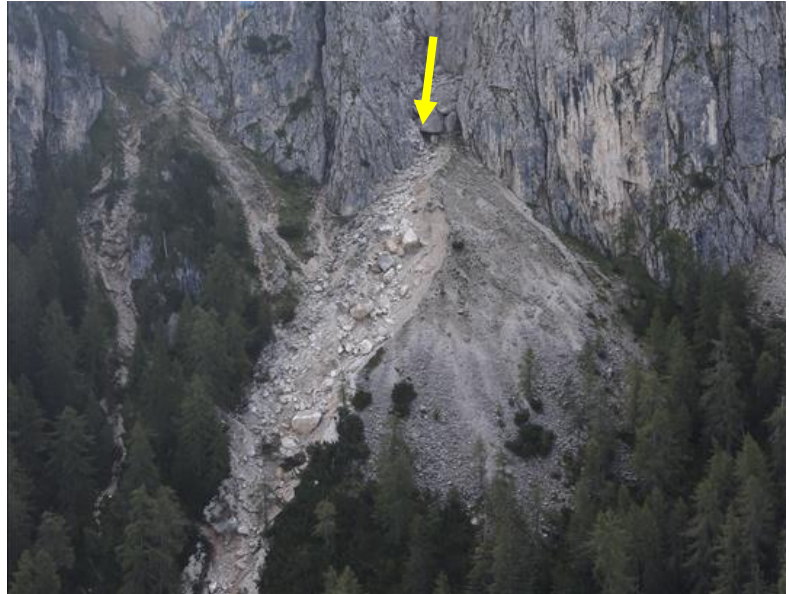
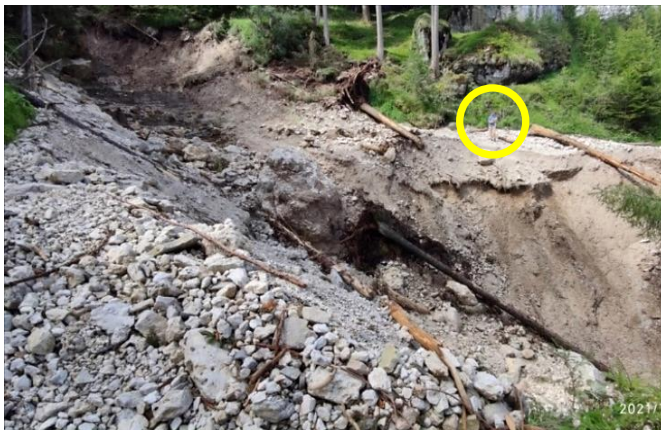
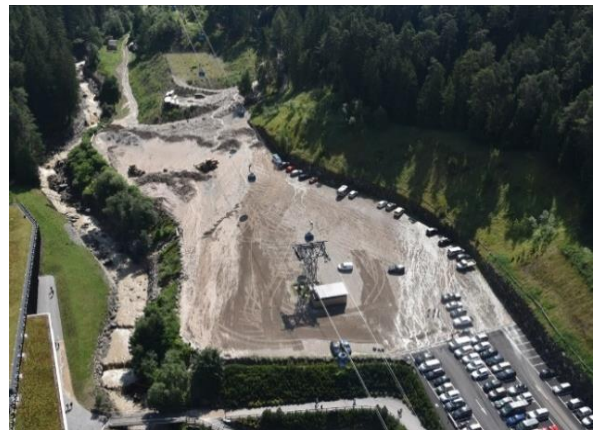
Die starken Regenfälle konzentrierten sich auf die Dolomitwände der Santner Spitze und bildeten regelrechte Wasser- und Hagelkaskaden. Dieser heftige und konzentrierte Abfluss führte zu einer tiefen Erosion von mehreren Metern im Gerinne unmittelbar östlich der Ruine Hauenstein. Die Erosion wurde an der Kreuzung mit der Forststraße auf ca. 1120 m unterbrochen, und der Bach begann aufgrund des abnehmenden Gefälles Schutt abzulagern und erreichte den oberen Teil des Parkplatzes der Seilbahn. Die Schäden beschränkten sich auf einige Unterbrechungen der Forststraße und eine teilweise Überflutung des Parkplatzes der Seiser Alm Seilbahn.

Abb. 4.14: oben links, das heftige Gewitter hat an den Bergflanken des Santner regelrechte Wasserfälle (gelber Pfeil) gebildet. Oben rechts: der höchste Punkt des Kegels, an dem das Gerinne praktisch "explodiert" ist. Unten links: der Bach, der sich durch eine enge Stelle schlängelt, mit einer tiefen Erosion von mehreren Metern (man beachte die Größe des Phänomens im Verhältnis zur Höhe des Mitarbeiters im gelben Kreis). Unten rechts: der obere Teil des Parkplatzes der Seiser Alm-Seilbahn, der bereits teilweise von Schutt geräumt ist.

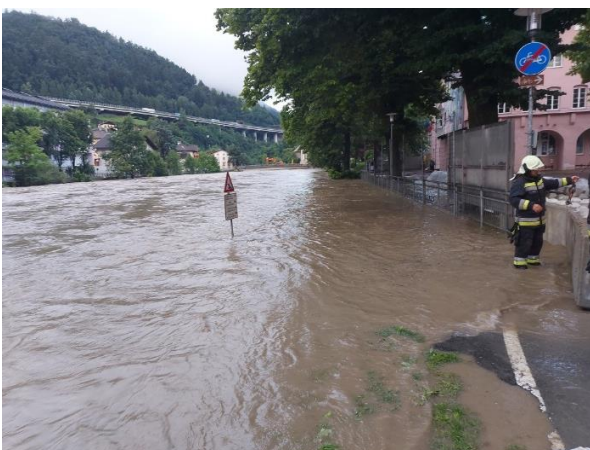
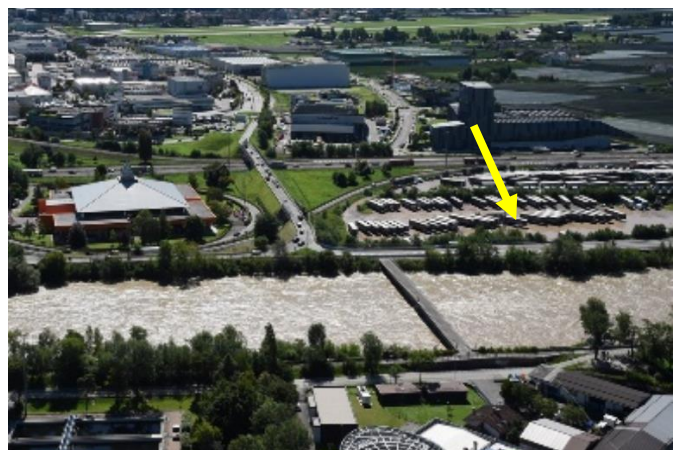
Abb. 4.17: links der Durchgang des Eisack-Hochwasser-Höchststandes bei Klausen (Foto FF Klausen); rechts das leicht überschwemmte Gebiet (gelber Pfeil) in der Nähe des Logistikzentrums der Autobahn A22, südlich von Bozen

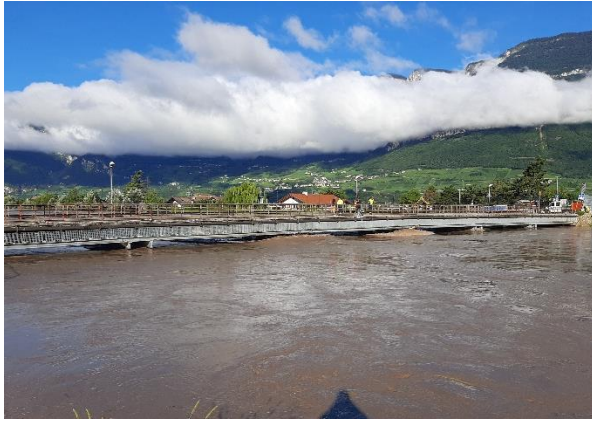
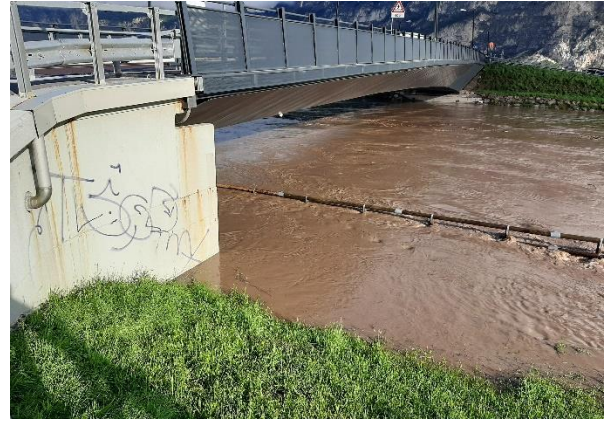
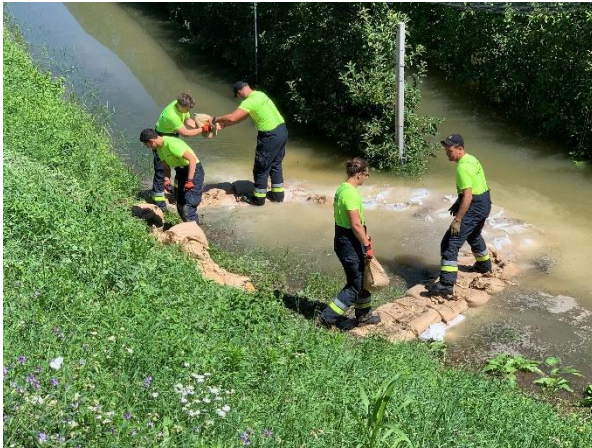
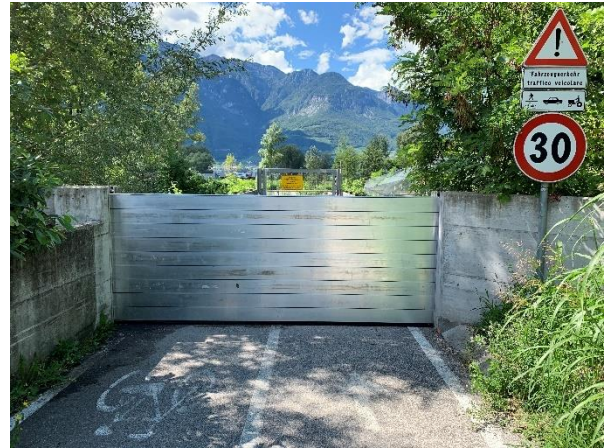
Während des Hochwassers vom 05.08.2021 wurden abgesehen von kleinen lokalen Überschwemmungen keine nennenswerten Schäden festgestellt. Das Auftreten von drei Hochwasserereignissen innerhalb von zwei Jahren nach einer relativ ruhigen Periode könnte sich auf die Statistik der Hochwasserereignisse und damit auf die Referenzabflussraten auswirken.

Abb. 4.23: oben links: der bekannte Problempunkt an der Brücke bei Neumarkt. Oben rechts; unten links: der Einsatz der Feuerwehr zur Eindämmung der Qualmwässer (fontanazzi); unten rechts: die mobile Absperrung wurde vorsorglich auf dem Radweg oberhalb von Neumarkt, orografisch links, eingerichtet

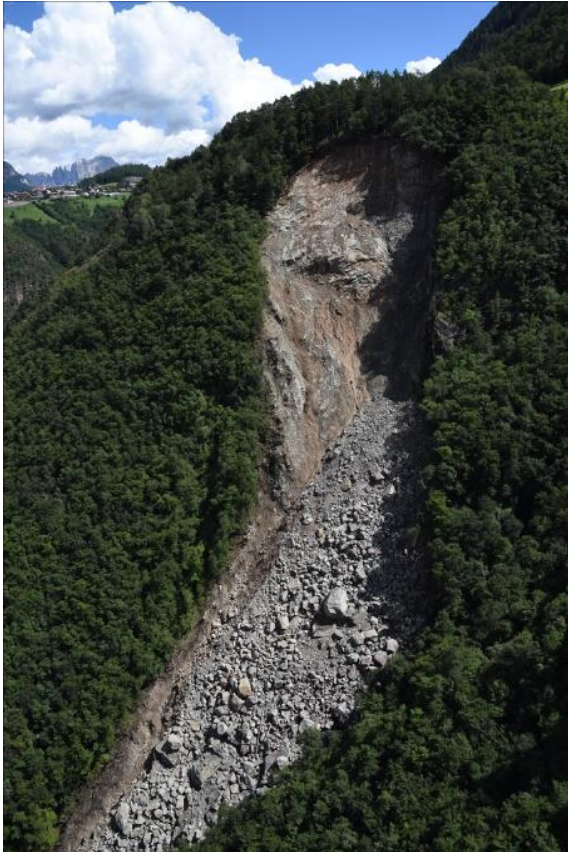
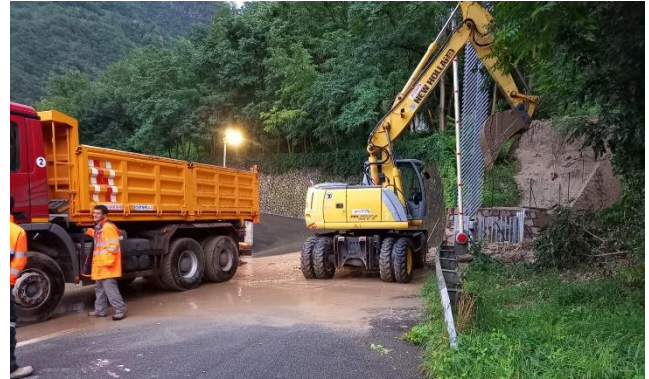
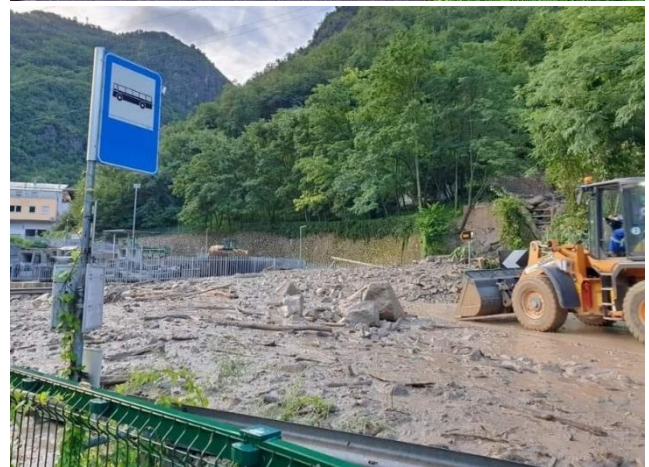
Abb. 4.24: links: der massive Felssturz bergseitig der Staatsstraße am 16. Februar 2021; oben rechts: das Murgangereignis vom 31. Juli; unten rechts: das Murgangereignis vom 5. August, das ein größeres Ausmaß und potenziell schwerwiegendere Folgen hatte

Am 16.02.2021 ereignete sich talseitig des Ebenhofes bei Steinegg ein Felssturz, wobei ein Teilabschnitt des Streitmoser-Steinneggerbaches (Kodex B.50.5) durch das Sturzmaterial zugeschüttet wurde. Folglich kam es sowohl am 31. Juli als auch am 5. August während eines Gewitters zu Murgängen, die ein kleines Rohr bei der Kreuzung verstopften und so den Verkehr der Staatsstraße unterbrachen. Das zweite Ereignis, das eine ähnliche Dynamik wie das erste aufwies, war mit einem Volumen von ca. 1.400 m<sup>3</sup> jedoch wesentlich schwerwiegender: ein Großteil des Materials ist bis auf die Brenner Staatsstraße gelangt und hat diese in der Folge verlegt.

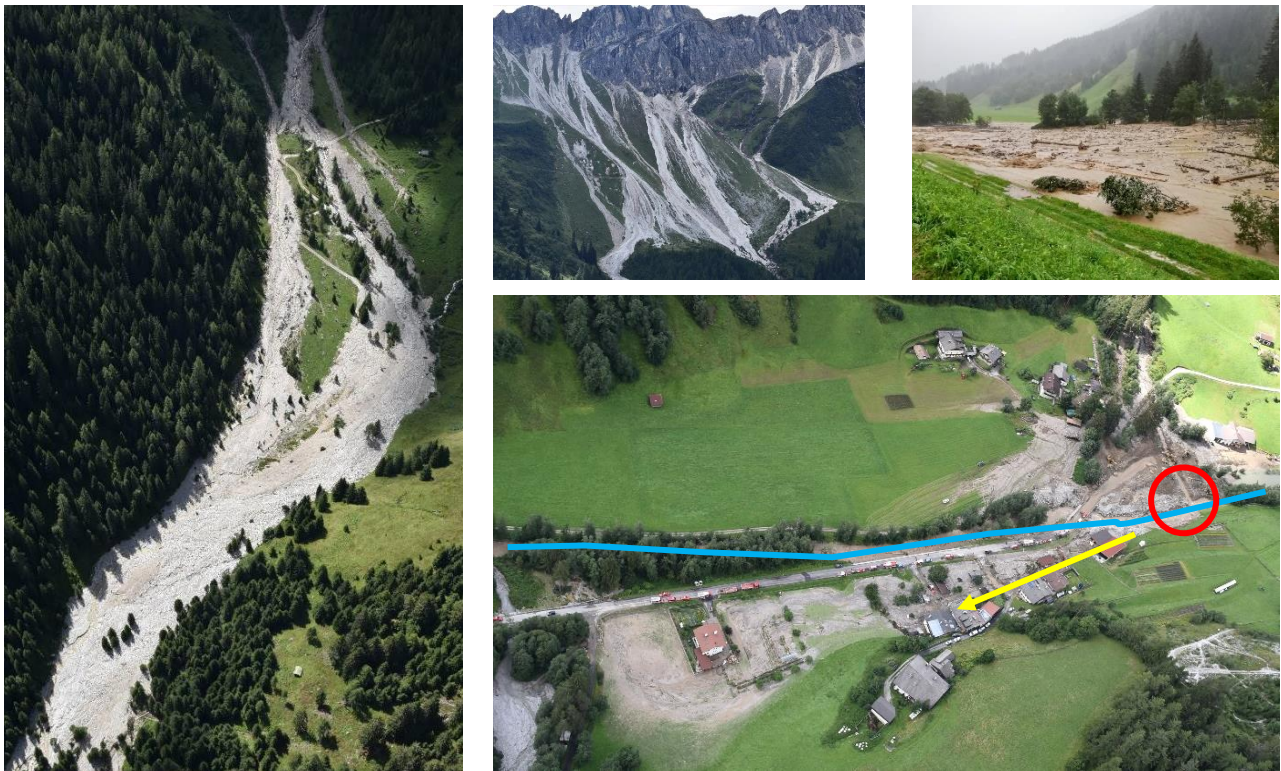
Mehrere Gebäude wurden beschädigt, insbesondere das Haus Nummer 117, in dem der Rückstau des Pflerer Baches das Erdgeschoss und den Keller stark vermurte. Auch verschiedene Infrastrukturen wurden in Mitleidenschaft gezogen, darunter die hydroelektrische Ableitung des Kraftwerks vom Toffringbach, die ebenfalls überflutet wurde, was zu Unterbrechungen der Stromversorgung führte; zwei Brücken der Landesstraße wurden beschädigt, so dass die bergseitig gelegenen Ortschaften praktisch isoliert waren. Auch verschiedene Abschnitte der Wald- und Bergstraßen wurden von den Schuttmassen verlegt.

Abb. 4.25: links: das ausgedehnte Ablagerungsgebiet des mobilisierten dolomitischen Schuttmateriale (ca. 25.000 - 35.000 m<sup>3</sup>); oben Mitte: die Schuttablagerungen im oberen Teil des Einzugsgebietes; oben rechts: die Ablagerung an der Einmündung, die den Pflerer Bach verlegte. Unten rechts: das vom Pflerer Bach (gelbe Linie) überflutete Gebiet auf der orographisch linken Seite, kurz nach der Verklausung durch den Toffringbach (roter Punkt)

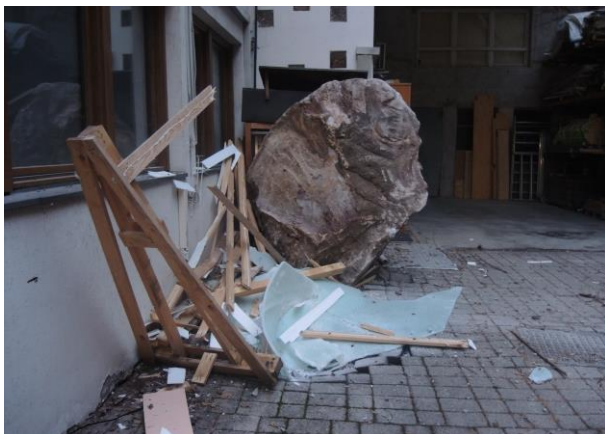
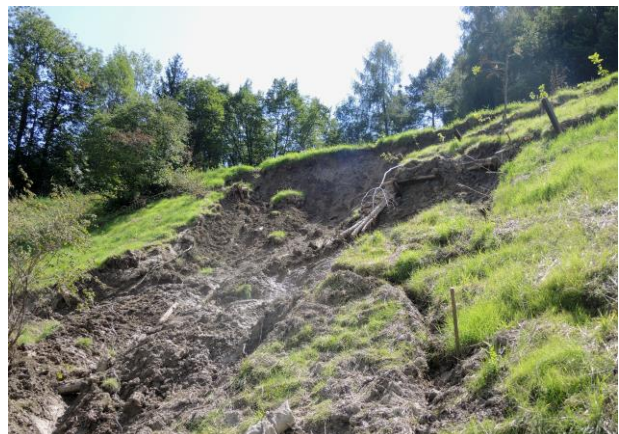
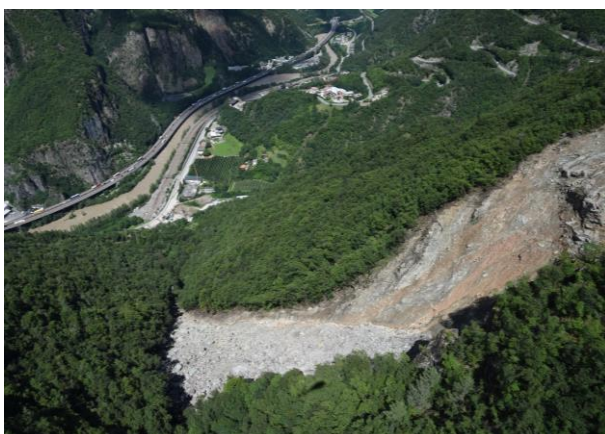
Abb 5.4: Die Fotos zeigen verschiedene Arten von Massenbewegungen. Links oben ein Blockschlag auf ein Gebäude der Firma Estfeller in der Handwerkerzone II, Gemeinde Auer. Der Sturzblock ist dabei bis in die Handwerkerzone vorgedrungen und hat dabei beachtlichen Sachschaden angerichtet. Rechts im Bild oben sieht man eine Rotationsrutschung oberhalb der Gemeindestraße zum Flösser Hof in Kastelruth, welche sich dann aufgrund des hohen Wassereintrages als Hangmure abgegangen ist.

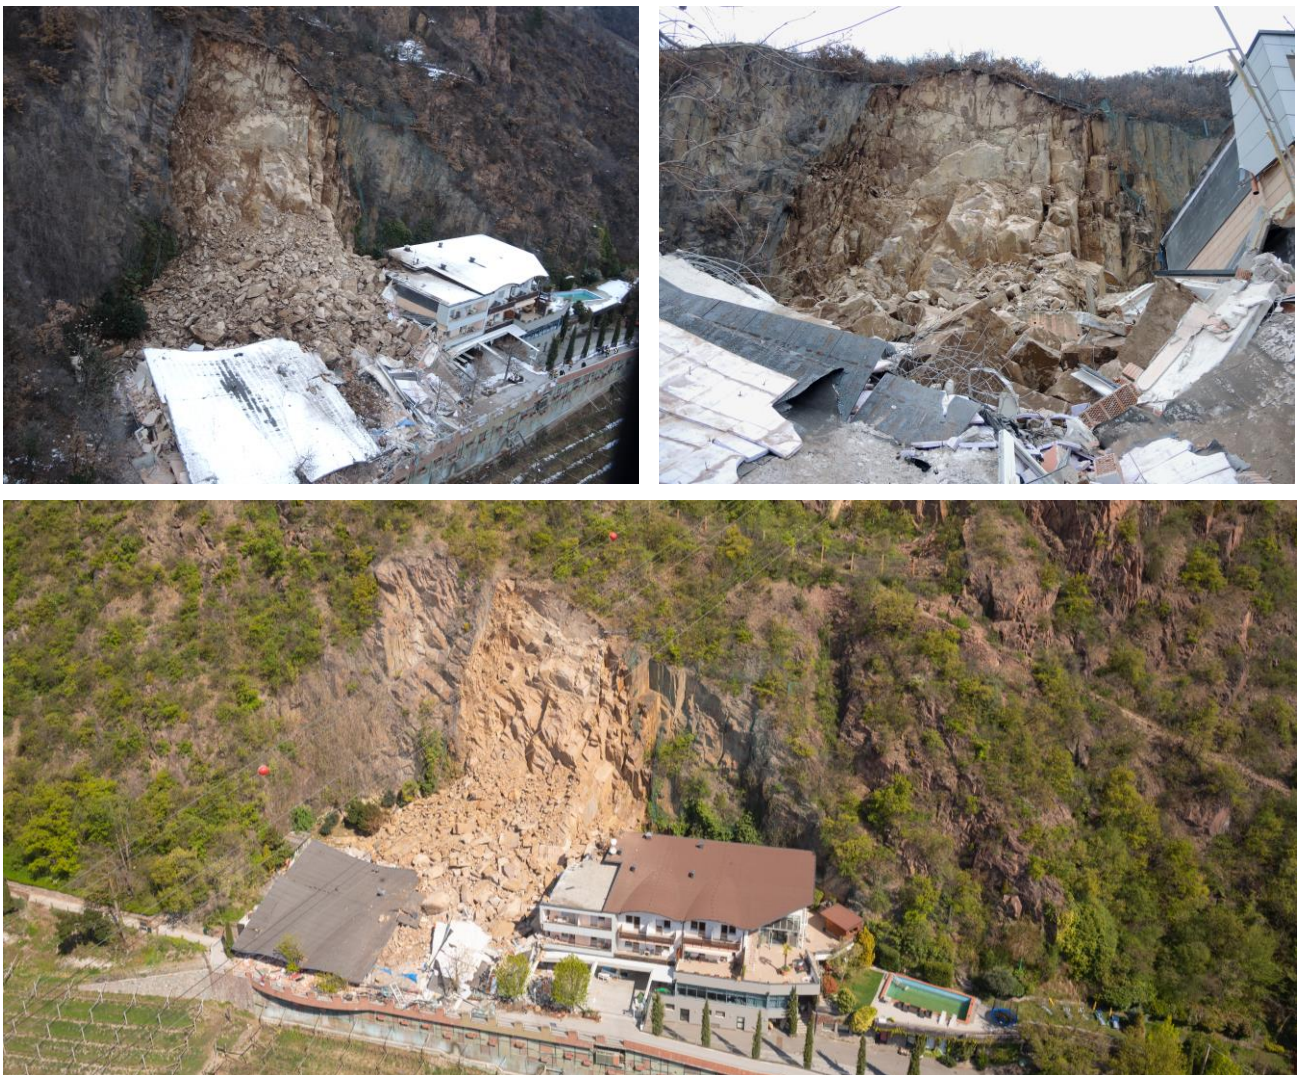
Um ca. 15:00 Uhr des 5. Jänner 2021 kam es beim Hotel Eberle zu einem Felssturz, wobei die westliche Hälfte des Hotels völlig zerstört und die östlichen Gebäudeteile schwer beschädigt wurden. Die westlichen Gebäudeteile mit den Zimmern in den oberen Geschossen sowie die Konferenzsäle im Erdgeschoss wurden dem Erdboden gleich gemacht. Die Tiefgarage unterhalb dieser Gebäudeteile wurde ebenfalls schwer beschädigt. Das Volumen des Felssturzes wurde auf Basis der detaillierten Vermessungen mit knapp 3.500 m<sup>3</sup> berechnet.

Abb. 5.8: Überblicksaufnahmen des Felssturzes beim Hotel Eberle in St. Magdalena Bozen. Die oberen Fotos wurden direkt am Tag des Ereignisses am 5. Jänner 2021 aufgenommen, das untere hingegen im Frühjahr 2021

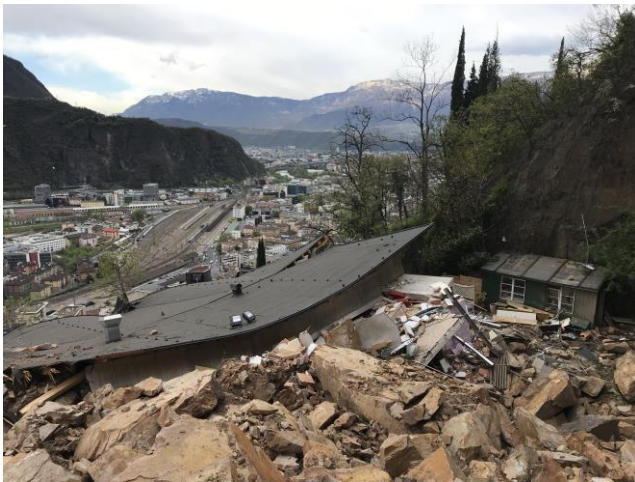
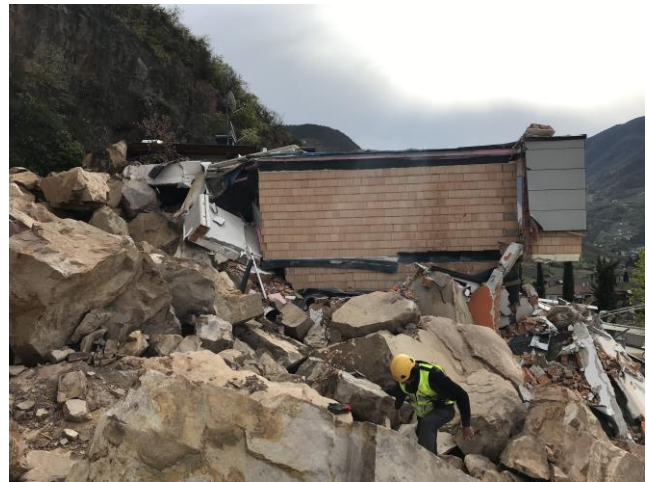
Die ehemaligen Sprengarbeiten im Zuge der Abbautätigkeit führten zur Ausbildung von nahezu vertikalen Kluftsystemen mit sehr steilen bzw. vertikalen bis z.T. übersteilten Felspartien. Genau in diesen Bereichen wurde das Eindringen von Wasser bis zur Basis der Felswand begünstigt. Die dunkleren Verfärbungen auf der Felswand in den beiden oberen Fotos der Abb. 5.8. verdeutlichen die wasserdurchsetzten bzw. feuchten Gesteinsklüfte. Ebenso ist die Felswand an mehreren Stellen von tektonisch bedingten, schrägen Scherzonen engständig zerlegt, was zu einer zusätzlichen Auflockerung des Gesteinsverbandes führt. Die Felswand war mit den üblichen Standardmaßnahmen gesichert: Untermauerungen im Fußbereich, Verankerungen und oberflächliche Abdeckungen der Felswand mit doppelt gewendelten Drahtnetzen inkl. Stahlseilen und Netzpaneelen. Die Kälteperiode Anfang Jänner mit ständigem Frost-Tau-Wechsel war aber schlussendlich der Auslöser für die kluftparallele Felsgleitung in der nahezu senkrechten Porphyrowand des ehemaligen Steinbruches, an dessen Basis das Gebäude errichtet worden war.

Abb. 5.9: Der bergseitige Bereich des Hotels: einzelne Blöcke erreichen Volumina von über 20 m<sup>3</sup>. Die massive Struktur hat jedoch verhindert, dass das Felssturzmateriale weiter talwärts gelangen konnte.

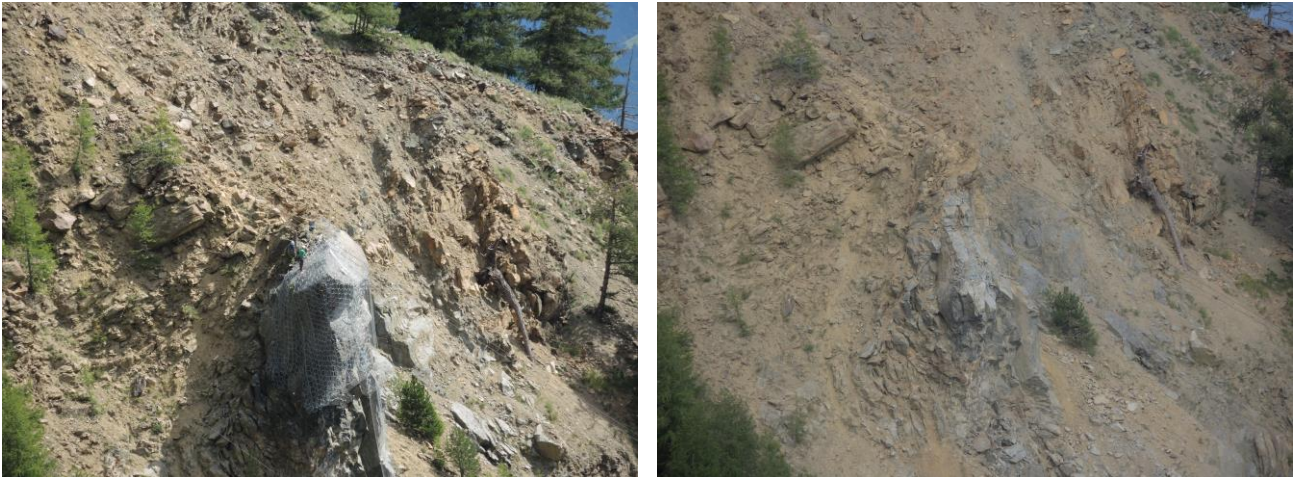
Abb. 5.11: Im Vorfeld der Sprengung wurde der Fels in ein Netz eingehüllt, um zu verhindern, dass die Gesteinsbrocken bei der Sprengung unkontrolliert umherfliegen. Rechts im Bild der Kastenknott nach der erfolgten Sprengung

Das Vorhandensein zahlreicher offener Klüfte, die ausgeprägte Hanginstabilität und die drohende Felssturzgefahr machten es notwendig, den Kastenknott mittels einer Totalstation laufend zu überwachen. Dabei wurden sieben Messpunkte (Prismen) vom beauftragten Büro Alpingeologie direkt auf dem Felssturz und ein Fixpunkt bei einem Hof installiert, um die Messungen zu kalibrieren. Im Zeitraum vom 27. November 2020 bis 26. Februar 2021 wurde am Kastenknott eine roto-translative Bewegung nach Südwest von ca. 8 cm/Monat verzeichnet. Die massiven Niederschläge in den darauffolgenden Sommermonaten führten dazu, dass die Bewegungen weiter zunahmten und somit der Abbruch des Kastenknotts mit einem Gesamtvolumen von etwa 900 m<sup>3</sup> nicht auszuschließen war.

In Absprache mit der Gemeinde, den beteiligten Ämtern und den beauftragten Geologen wurde in einer Koordinierungssitzung am 23. August 2021 beschlossen, den vorstehenden Teil des Kastenknotts zu sprengen. Nach intensiven technischen wie auch organisatorischen Vorbereitungsarbeiten konnte schließlich am 27. August 2021 die Felsmasse abgesprengt werden und somit die unmittelbar drohende Felssturzgefahr abgewandt werden.

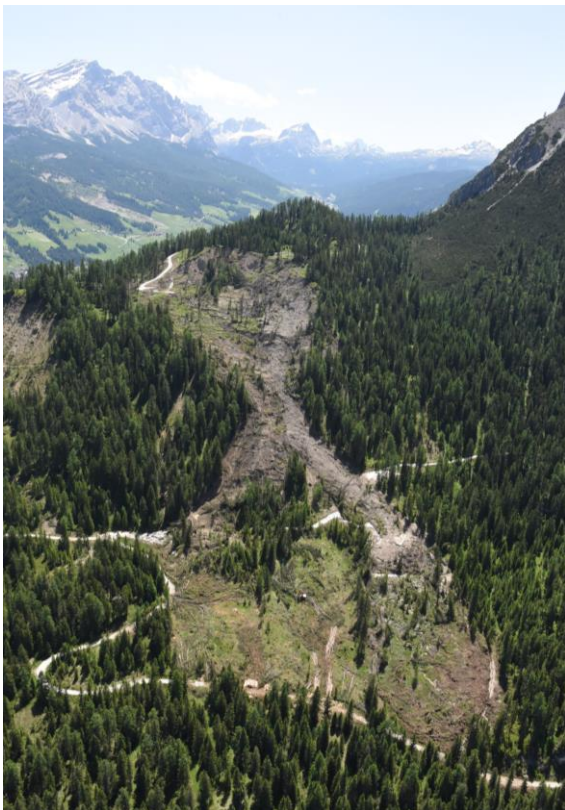
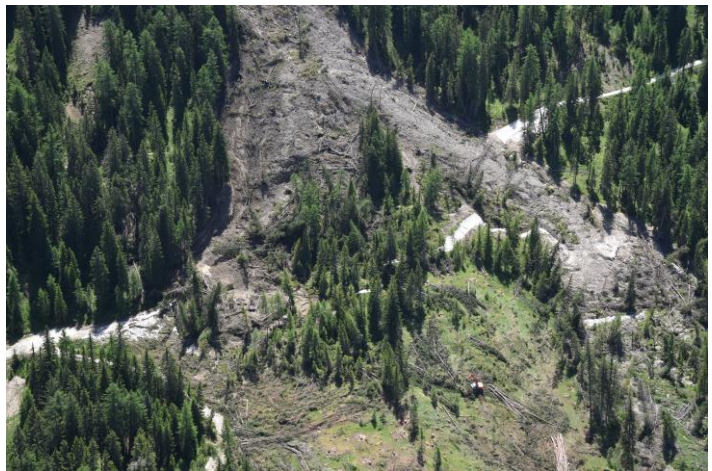
*Abb. 5.13: Die massive Rutschung zerstörte die Straße nach Antersasc und Teile der darunterliegenden Straße Juel – Longiarü. Rechts im Bild die Situation nach dem Ereignis während der Aufräumarbeiten; größere Bäume wurden geschnitten und entfernt, zuvor wurde bereits die Straße Juel – Longiarü freigeräumt*

Als auslösende Ursache für die Rutschung Roa de Serja – Antersasc wird die rasche Eis- und Schneeschmelze in Kombination mit der hohen Wassersättigung entlang der Schichtflächen angenommen.

Bei der Rutschung wurden ca. 200 m der Forststraße nach Antersasc zerstört. Neben einer aerophotogrammetrischen Befliegung und Überwachung der weiteren Entwicklung der Rutschung wurde vorgeschlagen, den Weg nach Antersasc weiter nach Süden zu verlegen, wo bereits eine Forststraße existiert. Des Weiteren sollen Entwässerungskanäle zukünftig die Drainage der Hangwässer garantieren, sodass weitere Bewegungen möglichst eingegrenzt werden können.

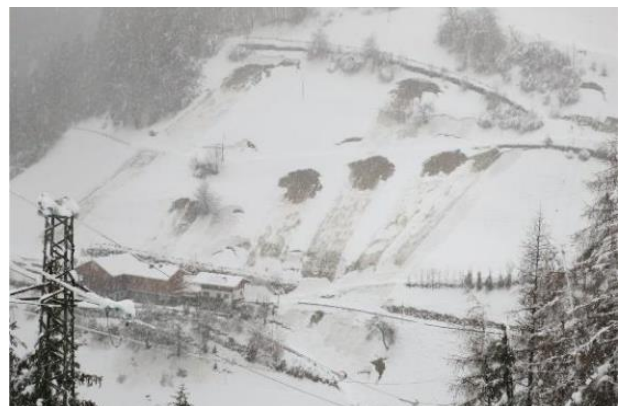
Abb. 6.7: Gleitschneelawinen und Fischmäuler aus steilen reibungsarmen Wiesenhängen in Terenten, Pustertal. (Foto: Christian Neunhäuserer, 08.12.2020)

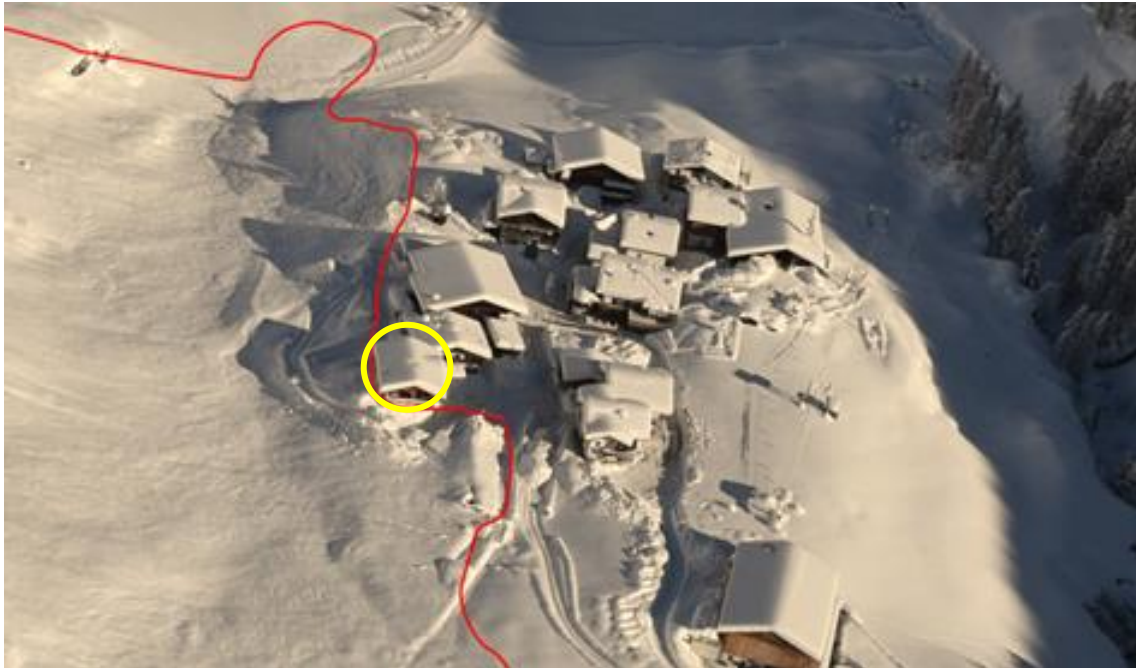
Abb. 6.8: Der Weiler Zeppichl in Pfelders in der Gemeinde Moos in Passeier wurde in der Nacht von 5.-6. Dezember 2020 von mehreren Lawinenabgängen getroffen. Das Gebäude im gelben Kreis wurde dabei beschädigt.

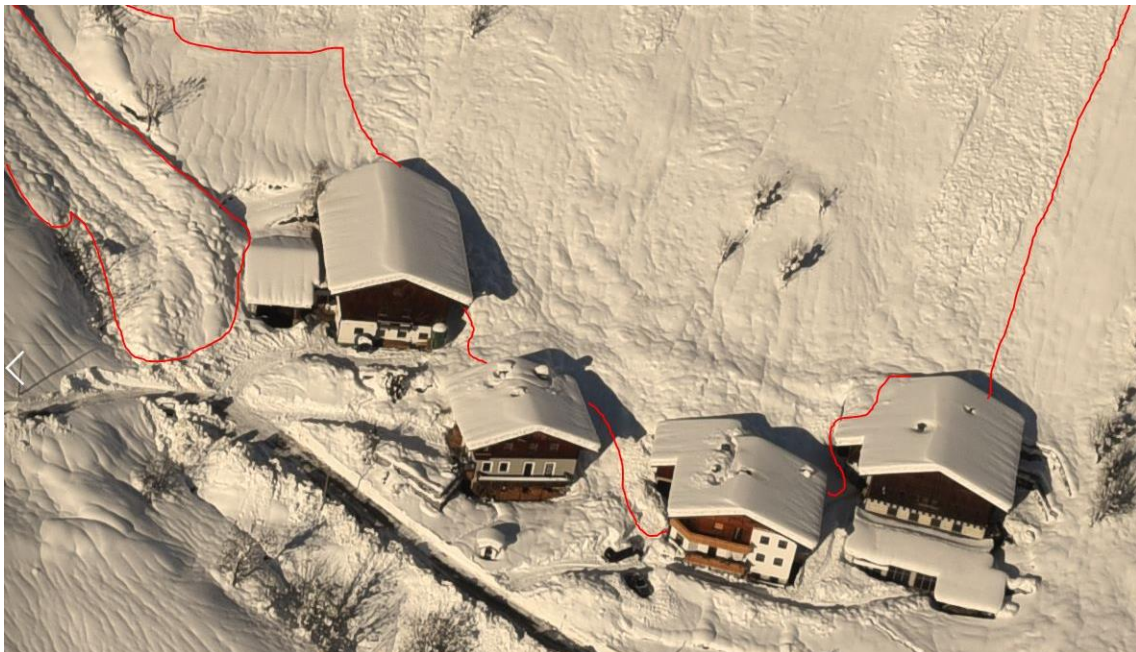
Abb. 6.9: Aufgrund des kaum gefrorenen Bodens und der großen Neuschneemengen löstes sich auf rund 1500 m.ü.d.M. oberhalb des Weilers Pamerhöfe in der Fraktion Pill der Gemeinde Moos in Passeier eine Gleitschneelawine aus dem steilen, felsdurchsetzten Südhang.

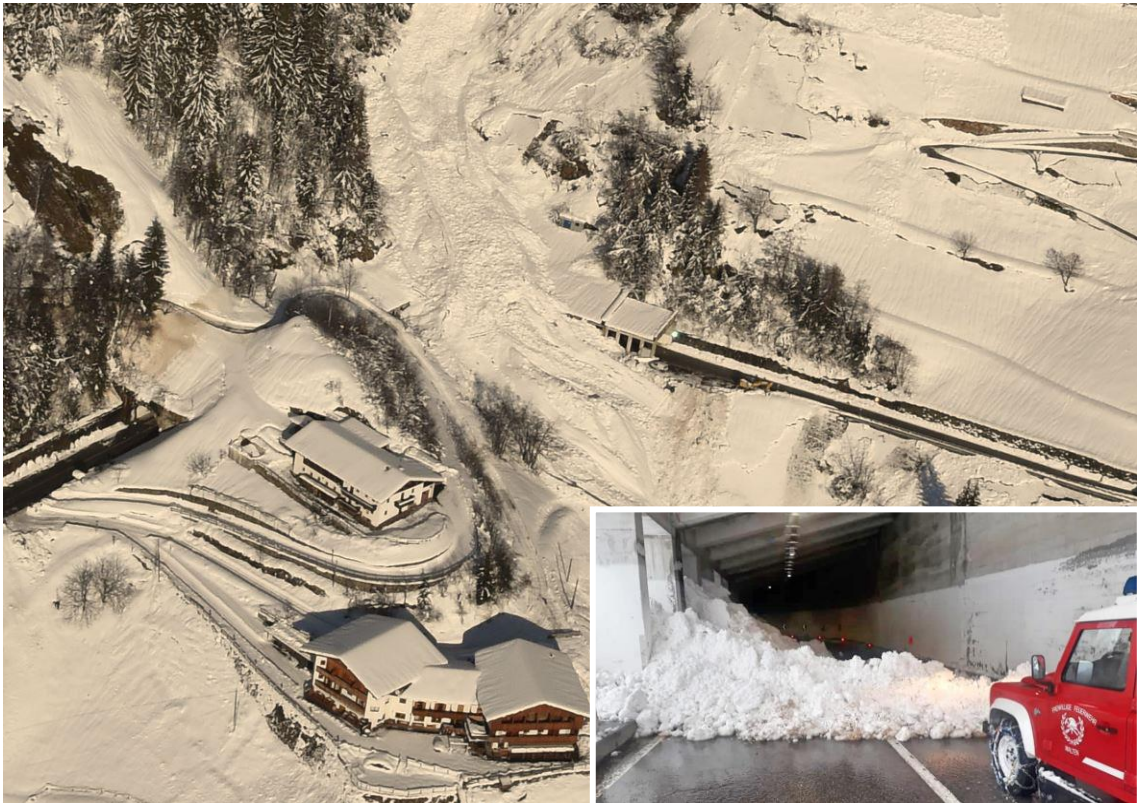
Abb. 6.10: Die Vermohltallawine ist in diesem Beobachtungswinter mehrmals bis in den Waltnerbach abgegangen. Der erste Lawinenabgang wurde in der Nacht auf den 6. Dezember registriert. Ein weiteres Ereignis verschüttete die Staatsstraße in den frühen Morgenstunden des 8. Dezember. Wegen der nicht geschlossenen talseitigen Galeriewand hat der Lawinenschnee trotzdem die Straße verschüttet.

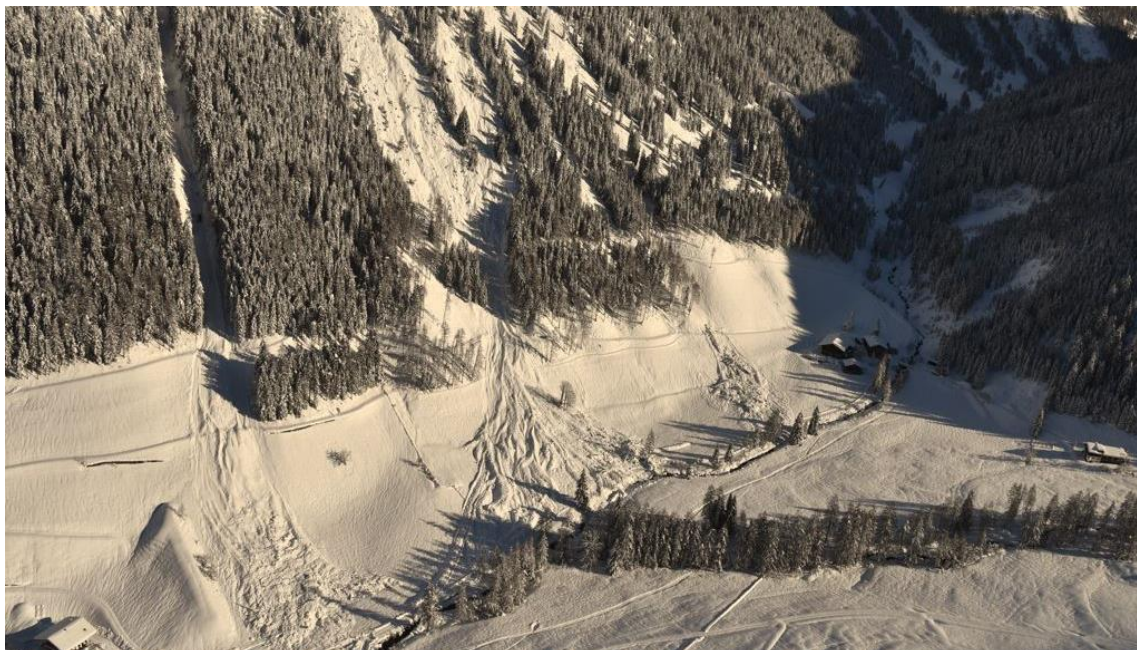
Abb. 6.11: Mehrere Mischlawinen haben die Gemeindestraße zum Wanserhof auf einer Länge von rund 250 m verschüttet. Der Gruberhof im Bild links unten wird durch einen 80 m langen Lawinenleitdamm geschützt.

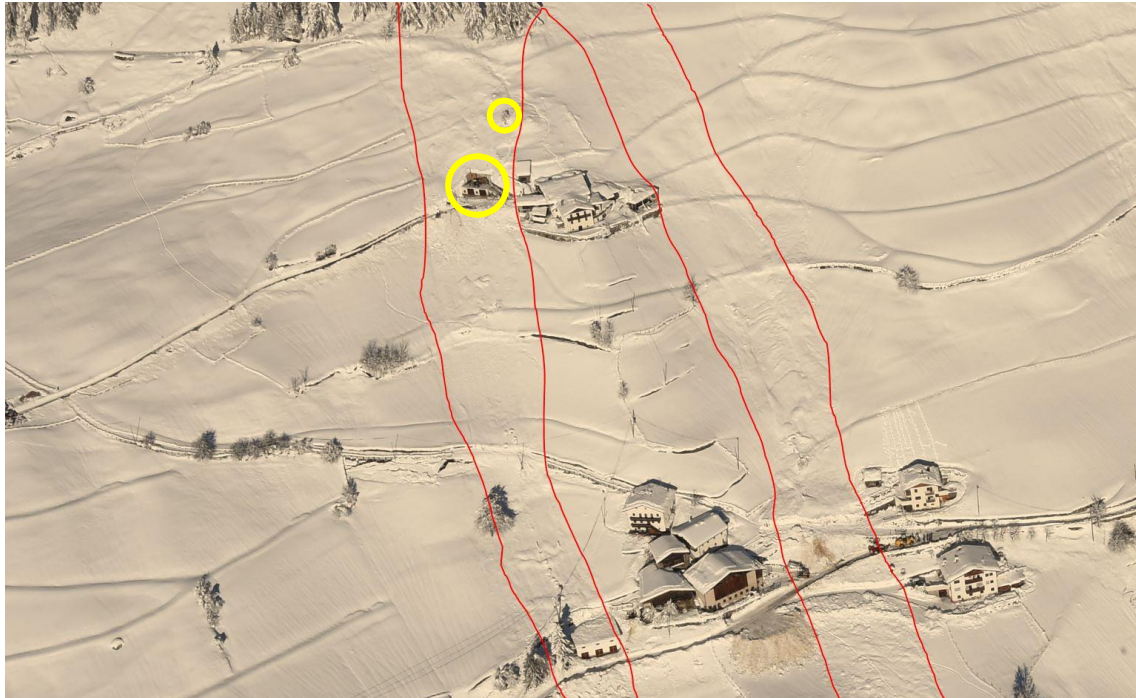
**Braita Lawine in der Gemeinde Martell**

Abb. 6.12: Beim Braitahof in der Gemeinde Martell wurde eine alte Mühle und ein kleiner Stall von den Schneemassen der Lawine zerstört (gelbe Kreise).

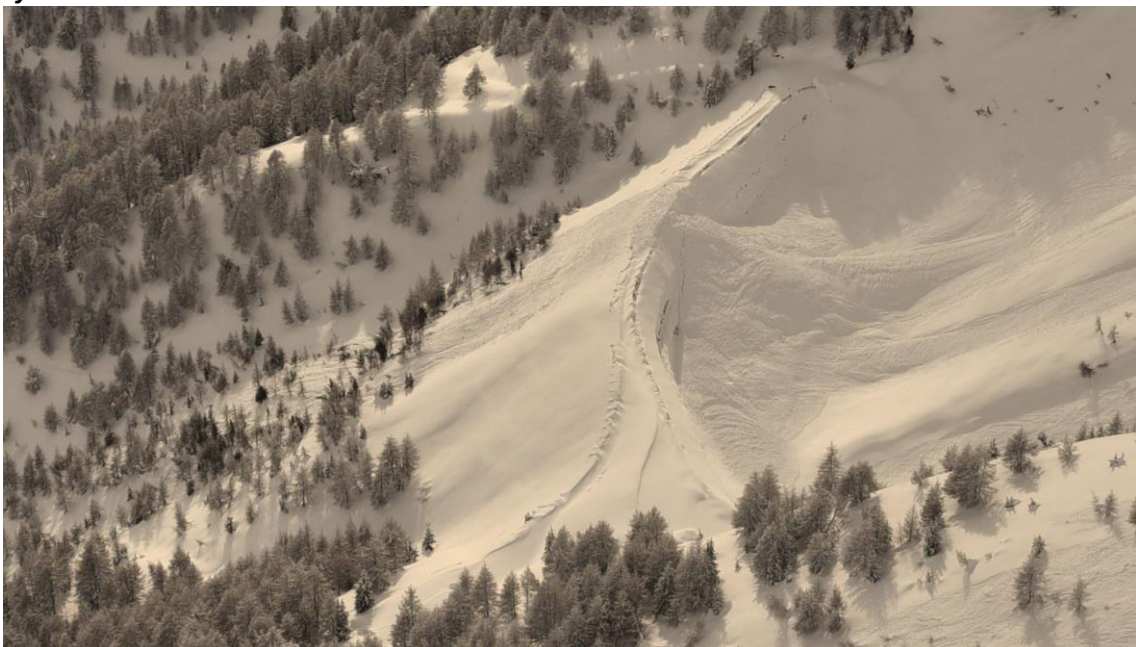
Abb. 6.13: Bei sehr tiefen Temperaturen zu Jahresbeginn, löste sich an den Osthängen der Weisswand eine Staublawine, die den 18m hohen Auffangdamm um rund 200 m Länge überfloss.
