# Report 2021

## Naturgefahren

Abschlussbericht der  
Ereignisdokumentation

## **Autonome Provinz Bozen**

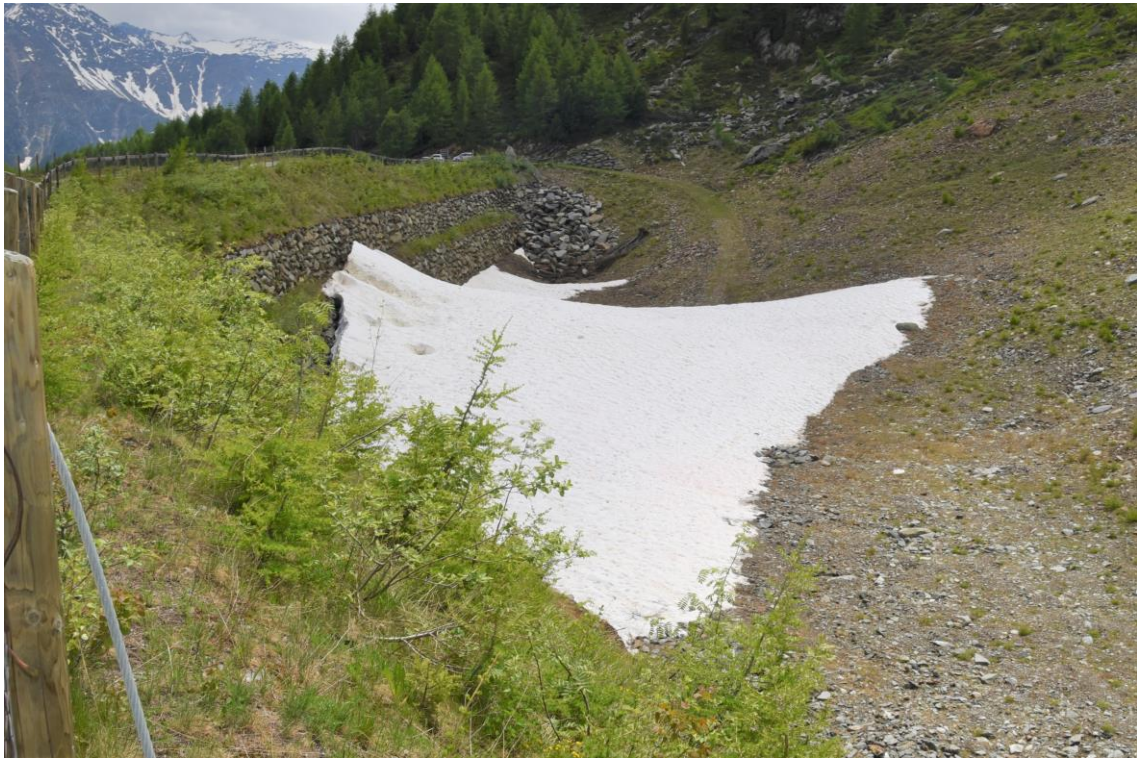
Abb. 6.14: Der restliche Lawinenschnee im Aufgangsdamm der Eberhöfer Lawine am 24. Juni 2021.

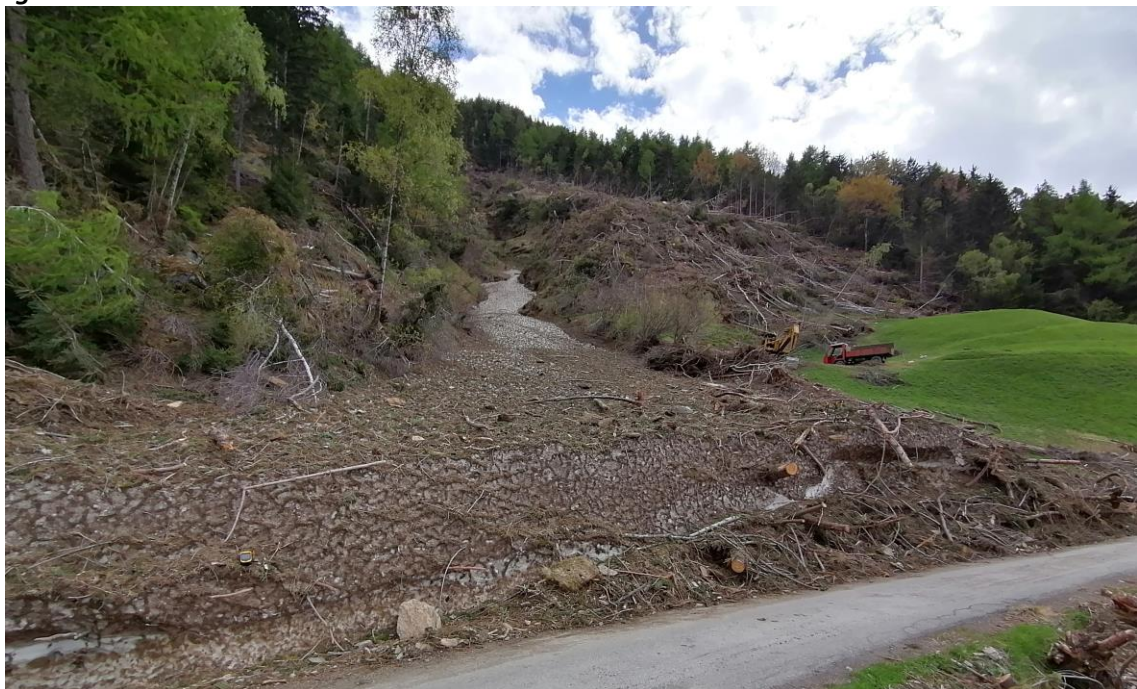
Abb. 6.15: Die Tschengslahner Lawine ist in diesem Beobachtungswinter zwei Mal abgegangen. Das erste Mal als Fließlawine nach dem Grossschneefall vom 6. Dezember 2020. Das zweite Mal am 14. Januar als Staublawine. Diese Lawine bricht am Nordhang unterhalb des Tschenglser Kopfl auf rund 2500 m. ü. d. M. an. Im Bild ersichtlich die Aufräumarbeiten im Frühjahr 2021 und der vom Staubanteil der Lawine zerstörte Jungwald.

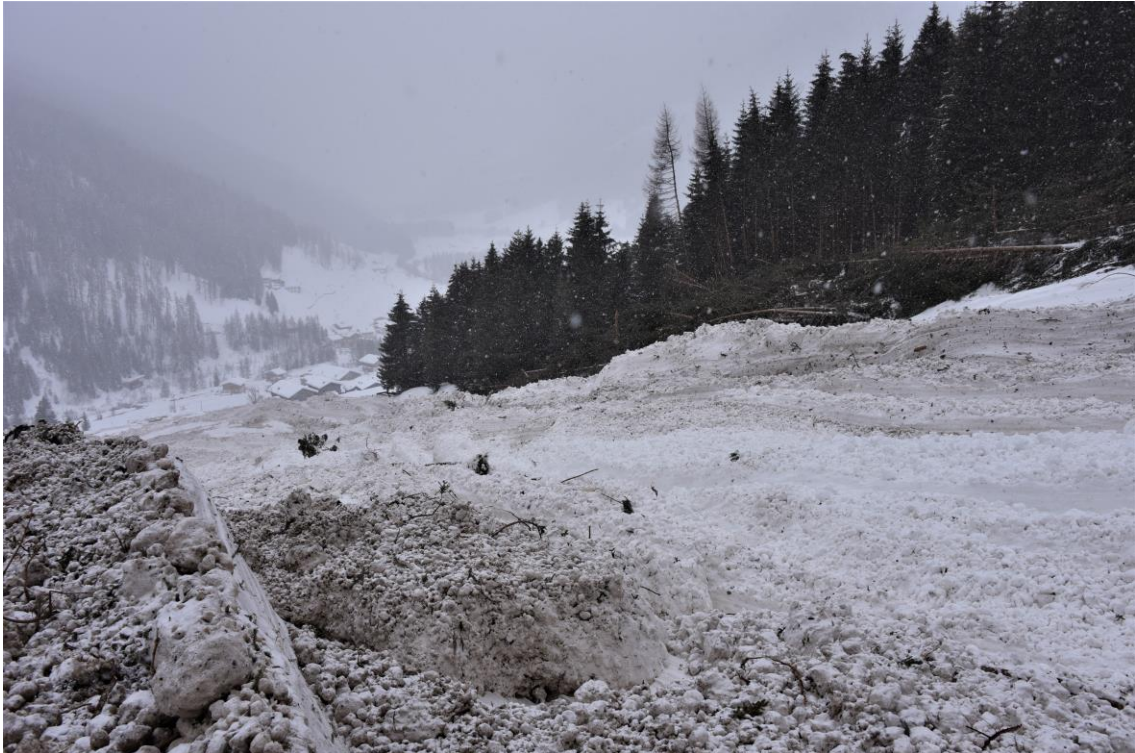
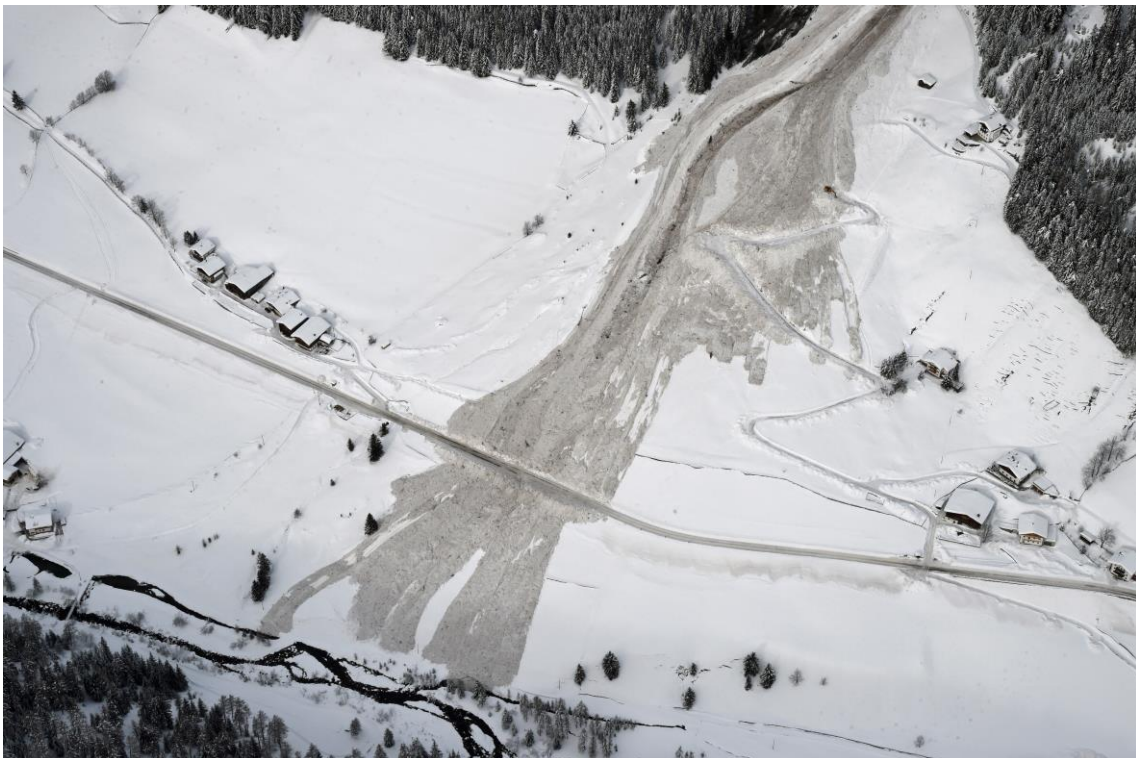
*Abb. 6.16: Die Pichler Erschbaum Lawine ist als große Staublawine am 23. Januar gegen 9 Uhr während des Lokalaugenscheines der Gemeinde Lawinenkommission auf die gesperrte Landesstraße abgegangen. Die Straße wurde auf einer Länge von rund 200 m verschüttet.*

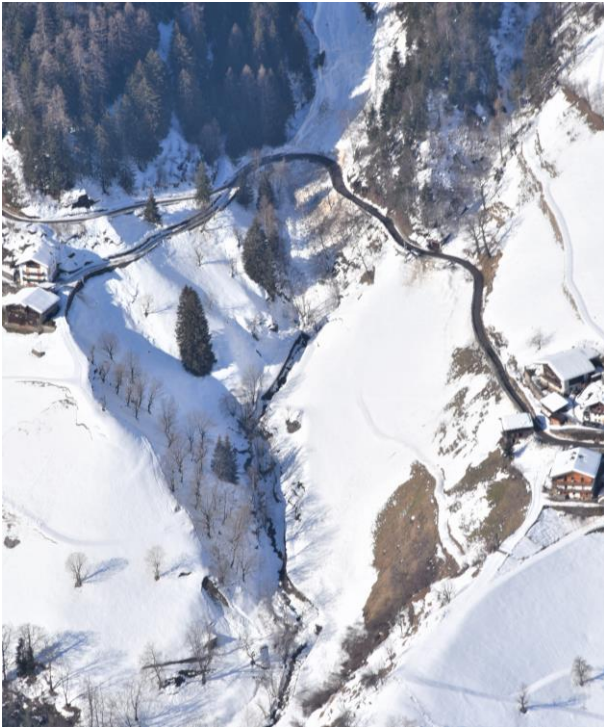
Abb. 6.17: Die Feldbauerntal Lawine bricht in den Nord-bis Osthängen unterhalb der Matatzspitze (2179 m) an. In diesem Winter ist auch diese Lawine mehrmals über die Gemeindestraße geflossen und hat die Verbindung zu mehreren Höfen unterbrochen, weshalb von den Anrainern die Errichtung einer Lawinengalerie gewünscht war. Die Gemeindeverwaltung hat nach den schneereichen Wintern der vergangenen Jahre den Beschluss gefasst, eine Lawinengalerie zu bauen, welche im Jahr 2022 fertig gestellt wurde (rechtes Bild).

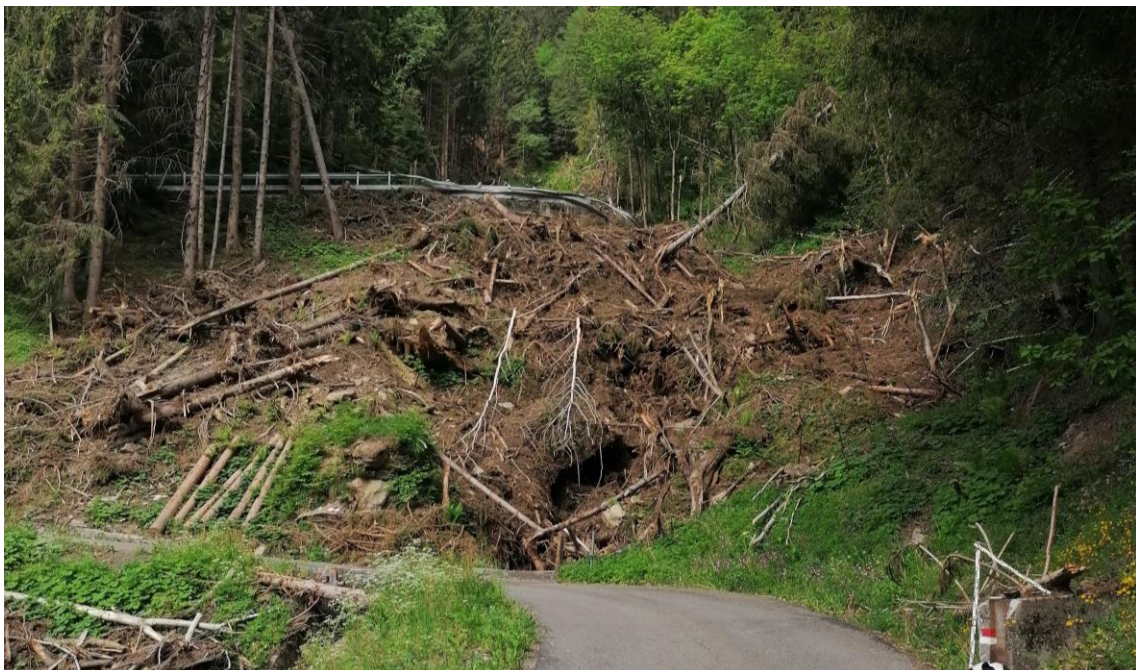
Abb. 6.18: Auch diese Lawine hat in diesem Winter zwei Mal die Gemeindestraße, welche zu den Höfen unterhalb der Matatzspitze führt, verschüttet. Im Bild die auf 20 m weggerissene Leitplanke der Gemeindestraße und viel Lawinenholz.

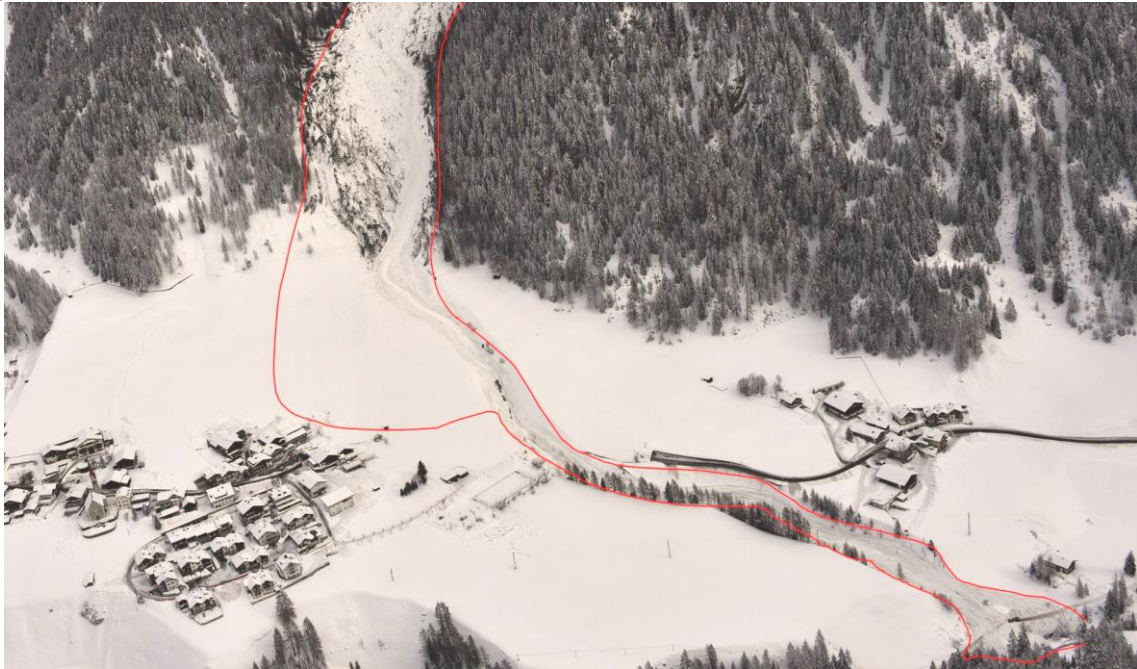
Abb. 6.19: Die Knollgraben Lawine in Lappach in der Gemeinde Mühlwald ist gegen 11 Uhr vormittags als große Mischlawine abgegangen. Der Staubanteil hat im oberen Bereich der Sturzbahn circa 2 ha Jungwald zerstört.

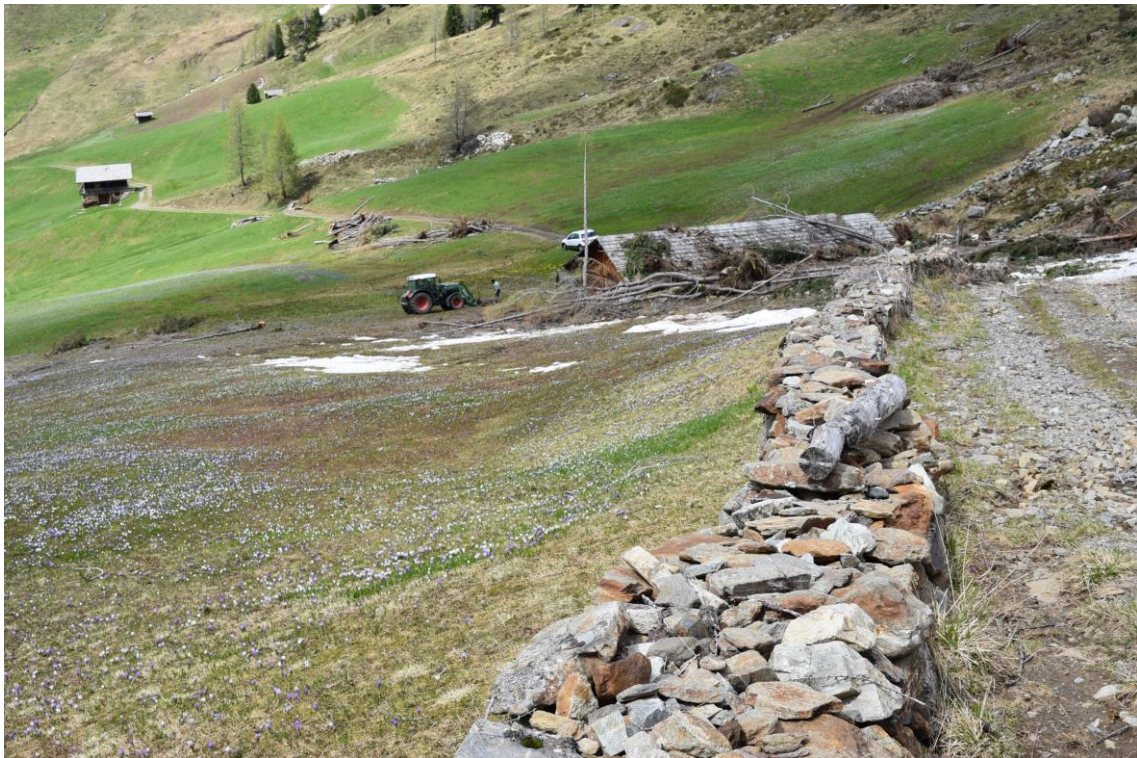
Abb. 6.20: Die Verselllawine bricht unterhalb die Versellspitze auf rund 2500 m an einem nach Nordwest exponierten, felsdurchsetzten Steilgelände an. Wie bei vielen Staublawinen in diesem Winter, verläuft die Sturzbahn über eine oft höhergelegene, einige hundert Meter lange Geländeterrasse, bis sie den tiefer gelegenen Almboden erreicht und wo der Luftdruck zwei Heuschupfen zerstört hat. Im Bild, die auf dem Almgebäude abgelagerten Baumstämme und der Almbesitzer bei der Räumungsarbeit der Bergwiese.

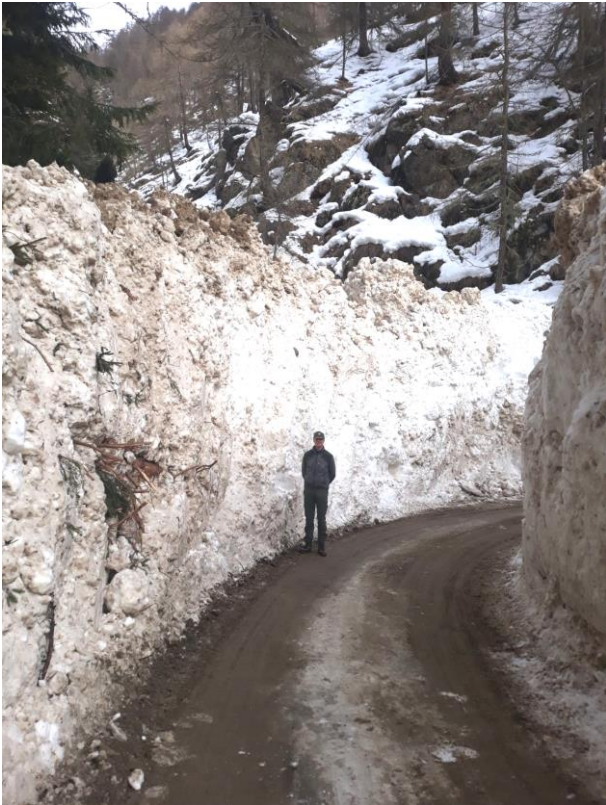
Abb. 6.21: Am Vinschger Sonnenberg hat die Galsauner Gruab Lawine in der Gemeinde Kastelbell-Tschars zwei Mal die Hofzufahrt zum Hochpardatschhof verschüttet. Im linken Bild die Schneeablagerung am 3. Februar 2021, rechts im Bild die beschädigte Leitplanke Ende Juni 2021.

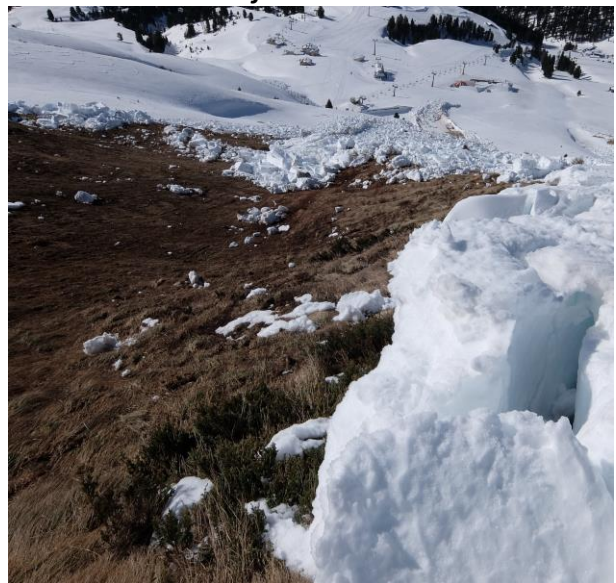
Abb. 6.22: Im Skigebiet Pampeago-Obereggen gingen in der dritten Februardekade mit der ersten großen Frühjahrserwärmung mehrere Gleitschneelawinen ab. Am 20. Februar um 17:00 Uhr löstes sich am Südwesthang oberhalb der Ganischger Alm eine Nassschneelawine, die 80 m vor der Alm zum Stillstand kam.

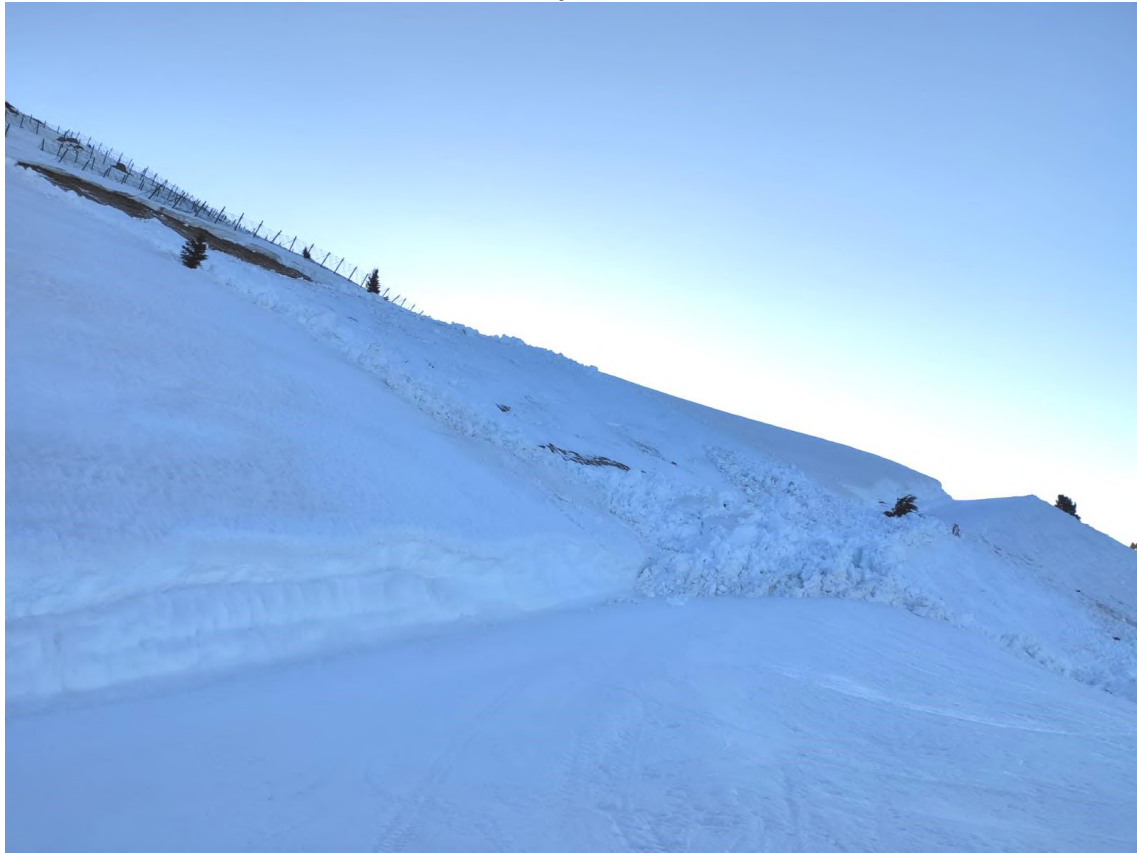
*Abb. 6.23: Am 24. Februar verschüttete am späten Nachmittag ein Gleitschneerutsch unterhalb der Hofertallawinenverbauung den Verbindungs skiweg vom Satteljoch zur Zischgalm. Glücklicherweise kamen keine Menschen zu Schaden, da der Skibetrieb um diese Zeit schon eingestellt war.*

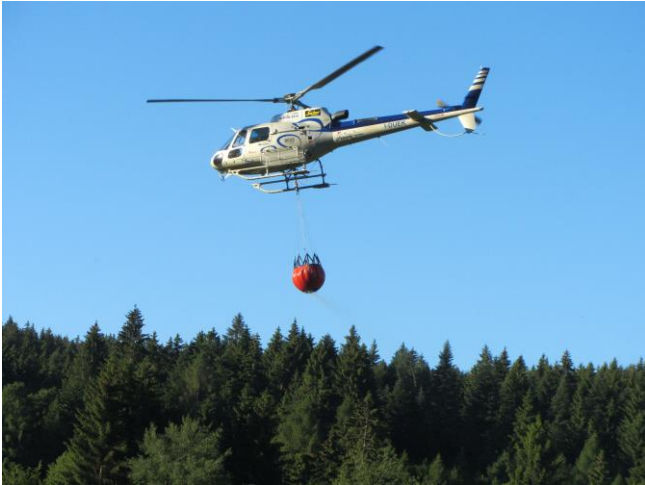
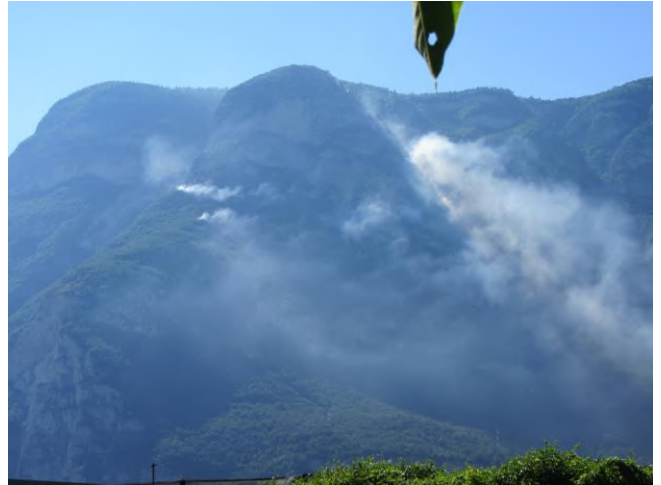
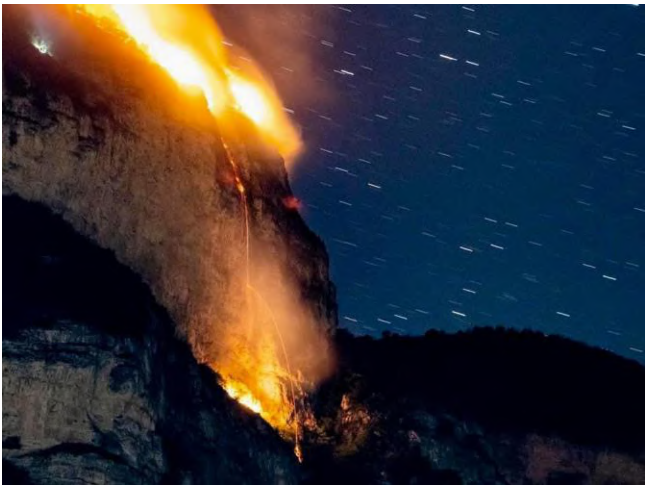
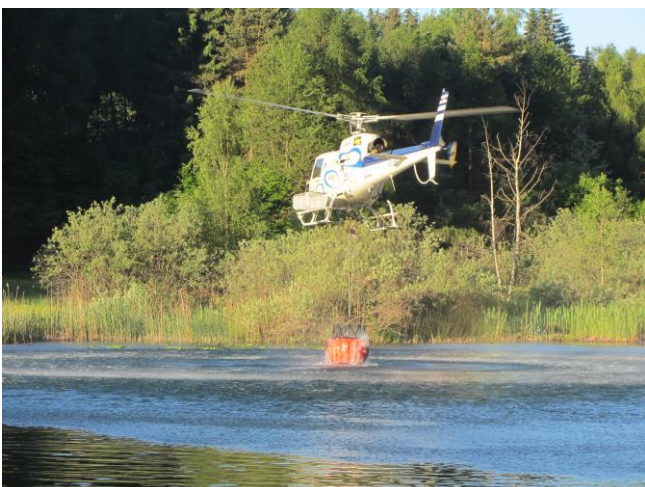
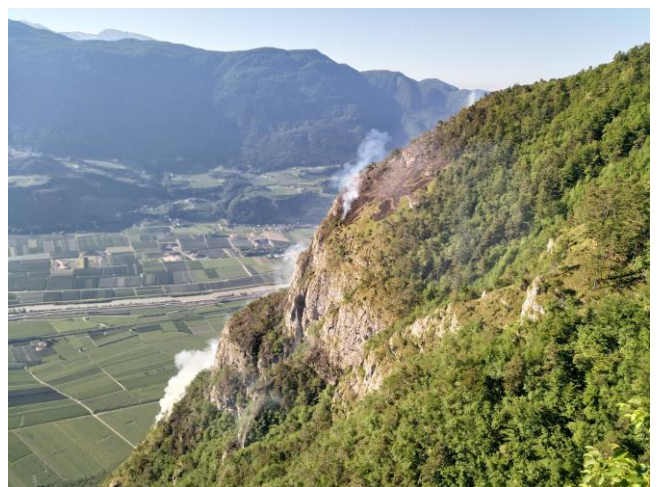
Abb. 7.7: Löschaktion mit Hubschrauber und Bamby Bucket-Modul am Haken und Auswirkungen von Waldbrand

Der Einsatz eines Hubschraubers war angesichts der Unwegsamkeit des Gebiets von entscheidender Bedeutung. Der Hubschrauber war 43 Stunden und 54 Minuten lang im Einsatz und ließ Wasser auf das vom Feuer betroffene Gebiet ab.
