# Report Naturgefahren 2020

## Abschlussbericht der Ereignisdokumentation

## **Autonome Provinz Bozen**

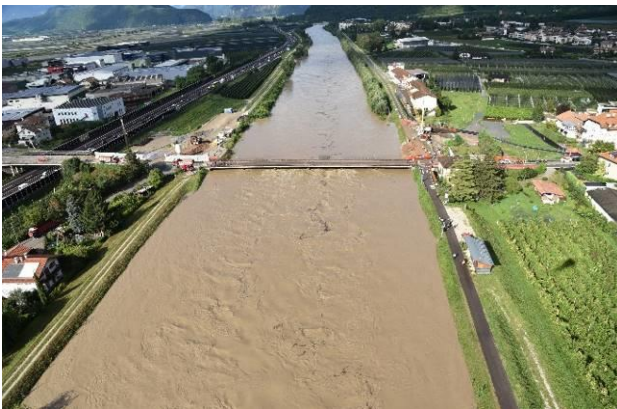
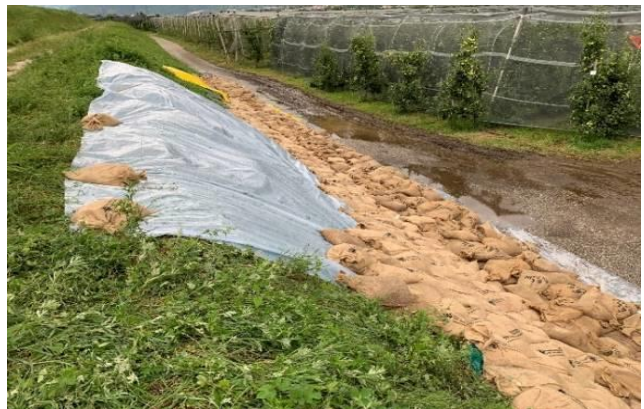
Abb 6: oben links das Hochwasserereignis an der Brücke bei Neumarkt, einem der hydraulisch kritischen Punkte der Etsch im Unterland; oben rechts, einer der Wasseraustritte im Bereich des Dammes erforderte den Einsatz der Freiwilligen Feuerwehr

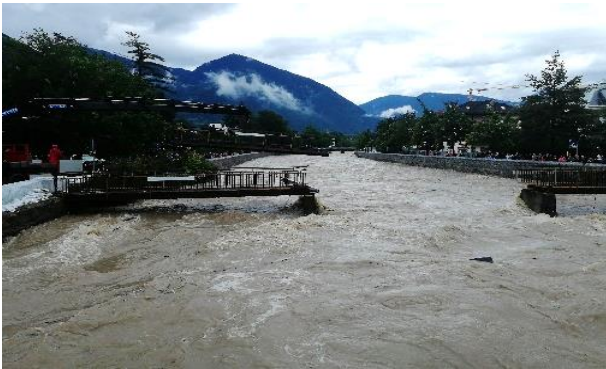
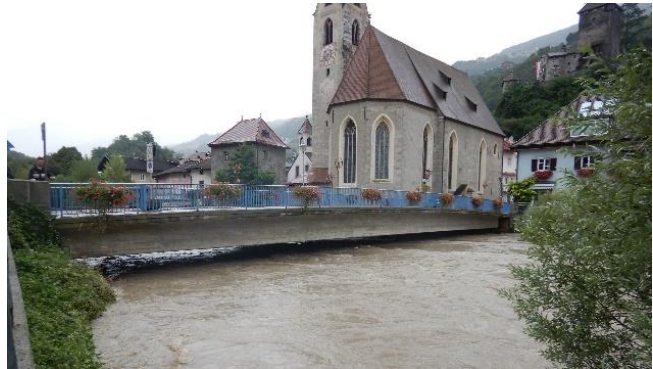
Abb. 7: Links die Abbrucharbeiten an der Brücke "Bombensteg" in Brixen und rechts die Situation an der St. Andreas-Brücke bei Klausen

In Brixen erreichte der Eisack eine Durchflussmenge von  $660 \text{ m}^3/\text{s}$ , was einer geschätzten Wiederkehrzeit von ca. 100 Jahren entspricht. Um eine Verklauung zu vermeiden und den Durchfluss zu garantieren, musste die Brücke "Bombensteg" knapp oberhalb des Zusammenflusses mit der Rienz abgetragen werden. Die Stadt Klausen ist aus hydraulischer Sicht ebenso ein kritisches Gebiet, wie auch der Gefahrenzonenplan der Gemeinde aufzeigt. Während des Ereignisses Ende August trat der Eisack an verschiedenen Stellen im Stadtgebiet über die Ufer, wobei die Dämme um einige Zentimeter überflutet wurden. Die Verlegung von Sandsäcken und Betonelementen auf der orographisch rechten Seite in der Nähe des historischen Stadtzentrums verhinderte ein größeres Ausmaß der Überschwemmung. Die größten Schäden, insbesondere an Kellern, wurden durch den raschen Anstieg des Grundwasserspiegels verursacht. Eine Reihe von Schwachstellen im Dammsystem, die durch das Ereignis zutage traten, wurden in der Folge durch die Wildbachverbauung Nord mit Sofortmaßnahmen behoben. In Bozen verlief das Hochwasser des Eisacks dank der großen Abflussbreite des Gerinnes ohne besondere Schäden.

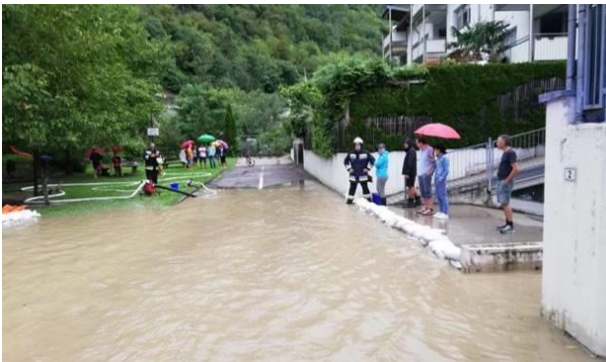
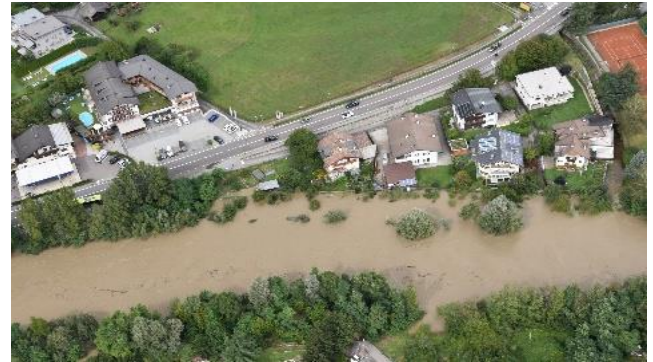
Abb. 8: Links die Promenade von Klausen an der orographisch rechten Seite des Eisacks und rechts der Abschnitt oberhalb des Stadtzentrums

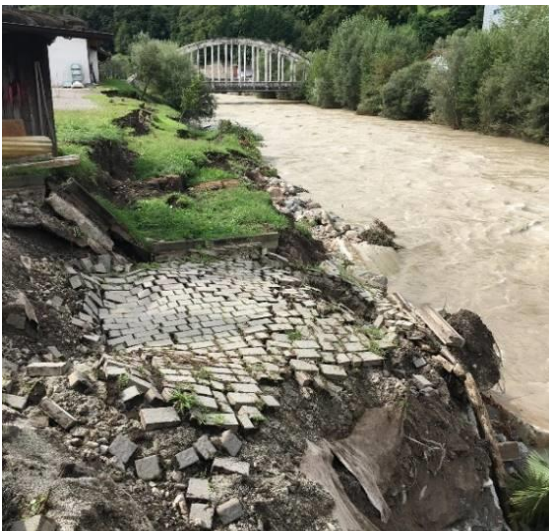
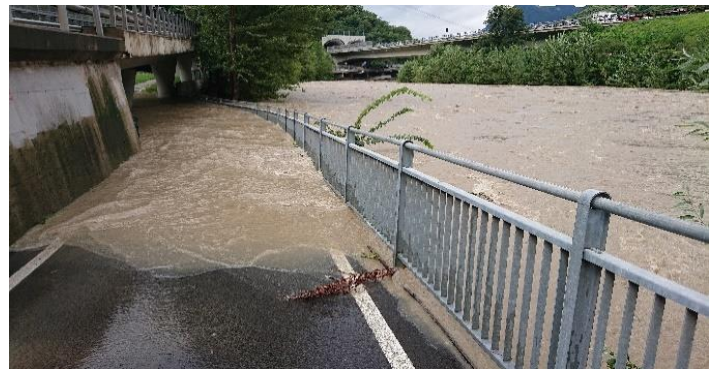
Abb. 9: Links Uferschäden am Eisack bei Waidbruck; Rechts Überflutung des Radweges bei Kardaun

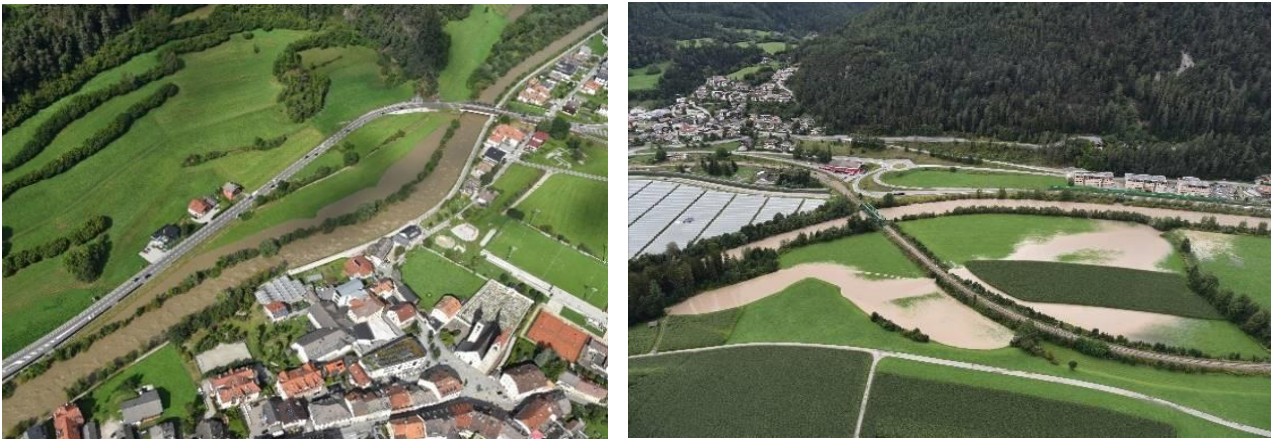
Abb. 10: Überschwemmungsereignisse an der orographisch rechten Seite der Rienz bei St. Lorenzen (Foto links) und auf der orographisch linken Seite bei Niedervintl (Foto rechts)

An der Rienz und an der Ahr wurden Abflusswerte mit Wiederkehrzeiten von 30 bis 100 Jahren erreicht (siehe Abschnitt Hydrologie). Die Überschwemmungserscheinungen beschränkten sich auf Bereiche außerhalb der besiedelten Gebiete. Bei der urbanistischen Entwicklung ist es besonders wichtig, natürliche Ausuferungsgebiete zu erhalten. Von besonderem Interesse waren dabei die Abschnitte, an denen die Agentur für Bevölkerungsschutz Arbeiten zur Gewässerrenaturierung durchgeführt hat, bei denen die Wasserläufe einen Teil ihres natürlichen Raums zurückerhalten haben. Durch die Renaturierung werden zwei nützliche Ergebnisse erzielt. Zum einen werden die Abflüsse verlangsamt, was eine natürliche Verflachung der Pegel zur Folge hat. Zum anderen werden die zeitweiligen Überschwemmungsphänomene reaktiviert, die für den Erhalt der Auwälder, welche Lebensräume von beträchtlichem ökologischem und landschaftlichem Wert darstellen, von entscheidender Bedeutung sind.

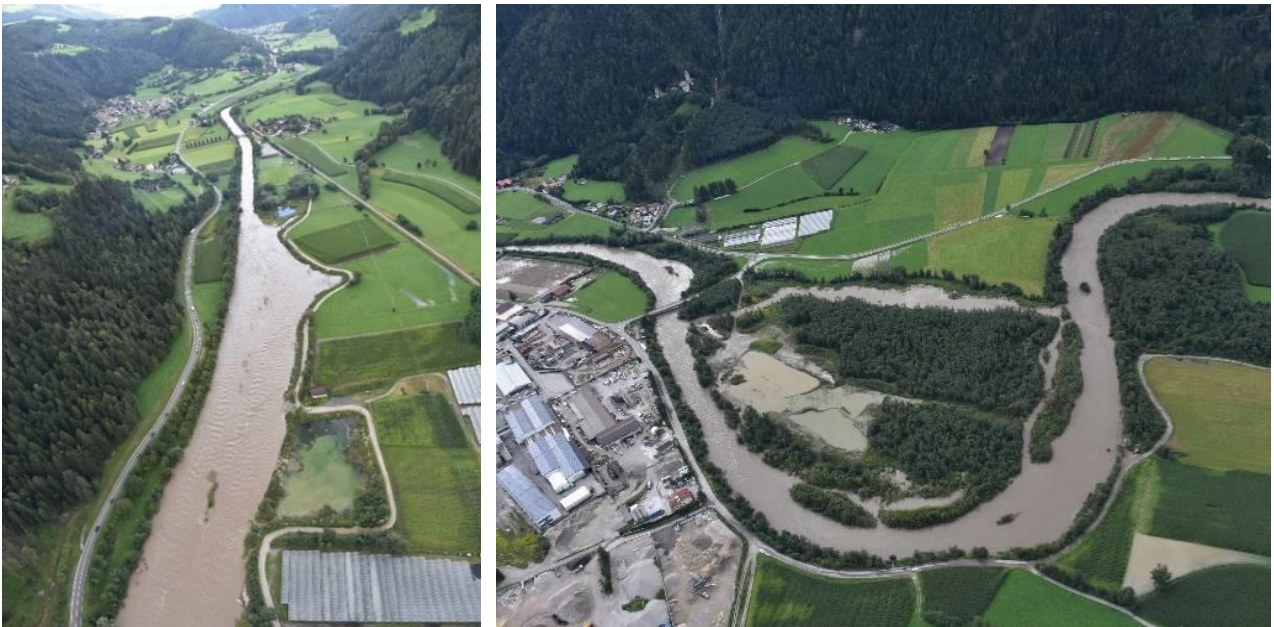
Abb. 11: Links der Abschnitt der Rienz bei der Ilsterner Au, der zwischen 2018 und 2020 renaturiert wurde; oben der Abschnitt der Ahr bei der Gatz-Au oberhalb von Gais, wo seit 2004 verschiedene Renaturierungsarbeiten durchgeführt wurden und zurzeit noch im Gange sind

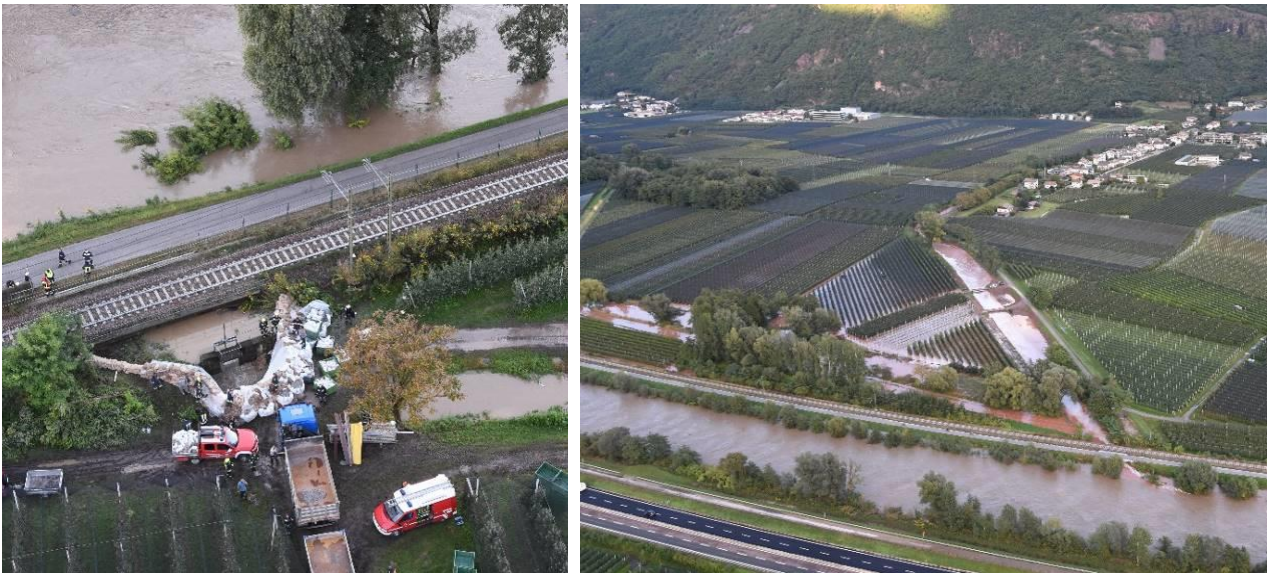
Abb. 14: links: Feuerwehreinsatz bei Schoberbrücke bei Siebeneich; rechts: Überschwemmung am Zusammenfluss von Etsch und Aschler Bach aufgrund des Rückstaus, bei dem die Etsch den Abfluss des Nebengerinnes wegen des Hochwassers nicht mehr aufnehmen konnte

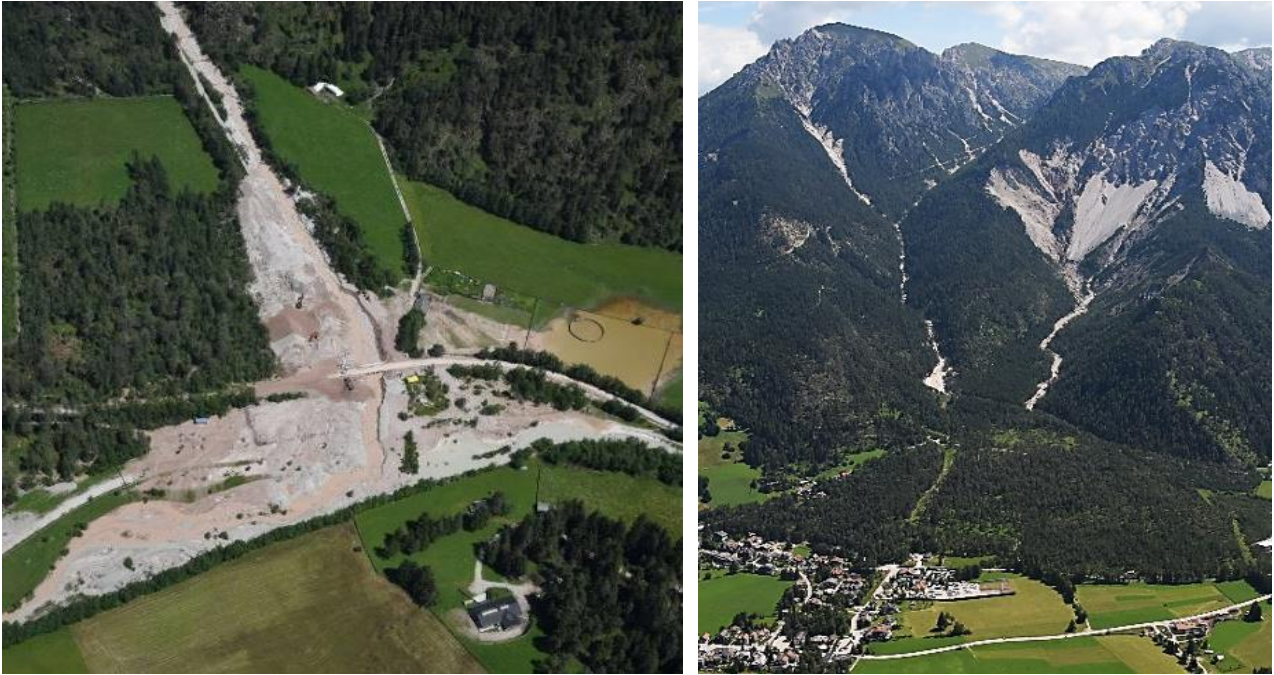
Abb. 15: Links: der letzte Abschnitt des Foscedura Baches am Zusammenfluss mit dem St. Vigil Bach; rechts die beiden Teileinzugsgebiete mit ihren großen Sedimentquellen

Eines der wichtigsten Ereignisse des Jahres 2020 ist zweifellos der Murgang, der sich am 11. Juli am Foscedura Bach in der Nähe von St. Vigil in Enneberg ereignete. Das meteorologische Ereignis verursachte Murgänge und Überschwemmungen auch in den unmittelbar nördlich gelegenen Einzugsgebieten an den Hängen in Richtung Olang. Obwohl ein Volumen von rund 100.000 Kubikmetern mobilisiert wurde, beschränkte sich der Schaden auf eine Wasserleitung und die am Zusammenfluss errichteten Erholungseinrichtungen. Die beiden Haupteinzugsgebiete des Foscedura Baches sind durch ausgedehnte Erosionsgebiete mit nahezu unbegrenzter Sedimentverfügbarkeit gekennzeichnet.

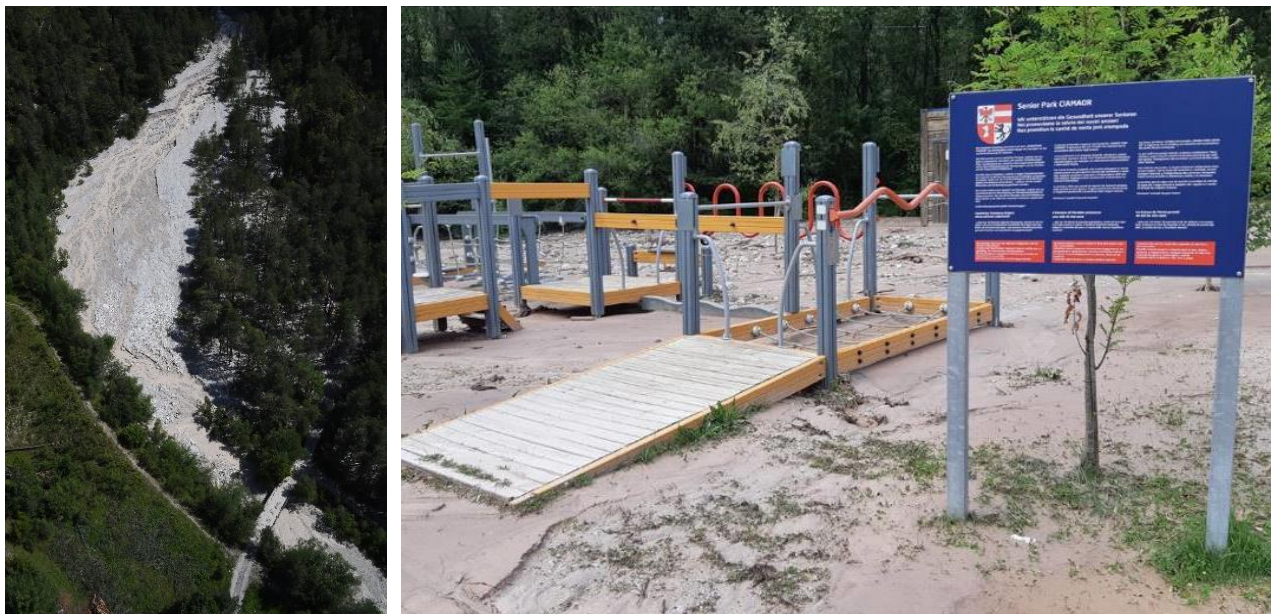
Abb. 16: Links das Ablagerungsgebiet im obersten Abschnitt des Murkegels im Bereich des Ablenkdammes; rechts die an der Einmündung errichteten Freizeiteinrichtungen, die "naturgemäß" regelmäßig schwer beschädigt werden

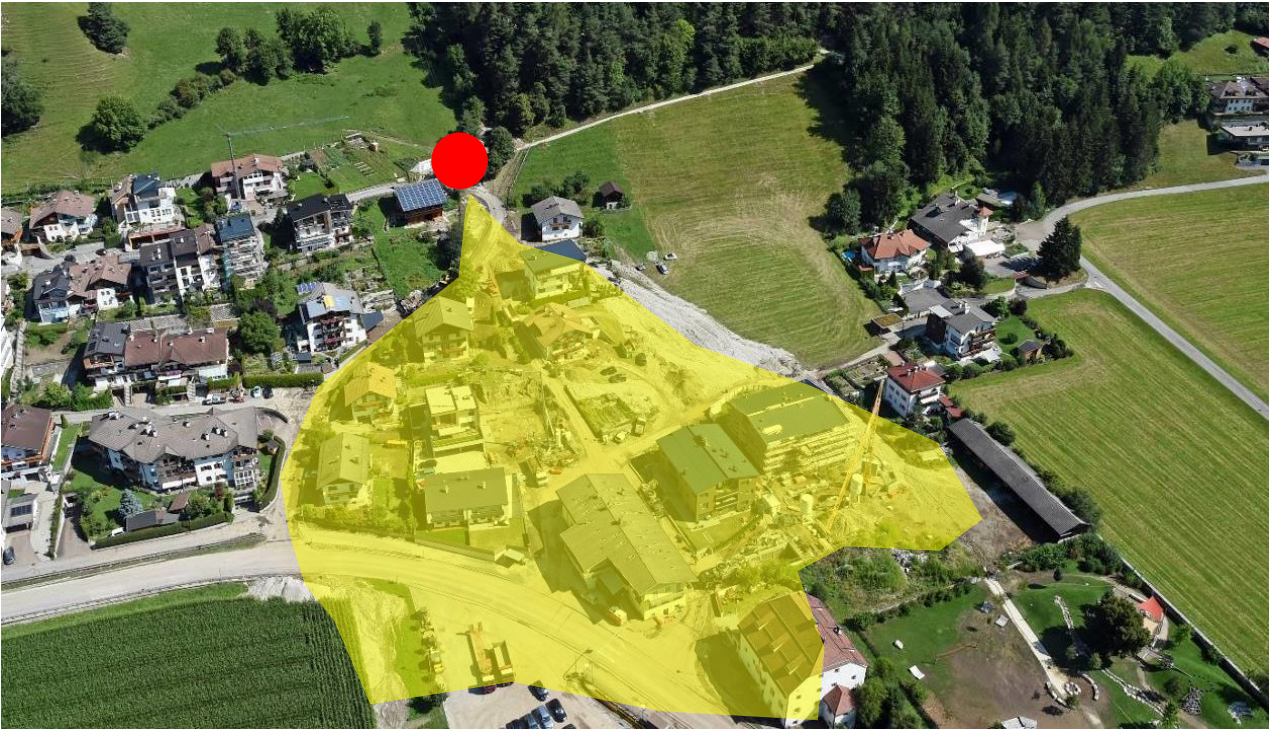
Abb. 17: Hubschrauberaufnahme der Fraktion Obervintl: Der rote Punkt markiert den verstopften Abfluss, der gelbe Bereich das von der Mure betroffene Gebiet. Der gewöhnliche Niedrigwasserabfluss des Horner Grabens wird über einen unterirdischen Kanal, der durch das Dorf führt, abgeleitet

Nach einem heftigen Gewitter, bei dem in kurzer Zeit etwa 70 mm Niederschlag fielen, wurde die Fraktion Obervintl von einer Mure erfasst. Der Murgang verstopfte sofort den bergseitig gelegenen Schacht, der sich als völlig unzureichend für ein solches Ereignis erwies. Der Murgang breitete sich somit, ohne einem Gerinne zu folgen, über das Dorf aus und verschüttete Häuser und Parkplätze. Es kam glücklicherweise zu keinen Personenschäden.

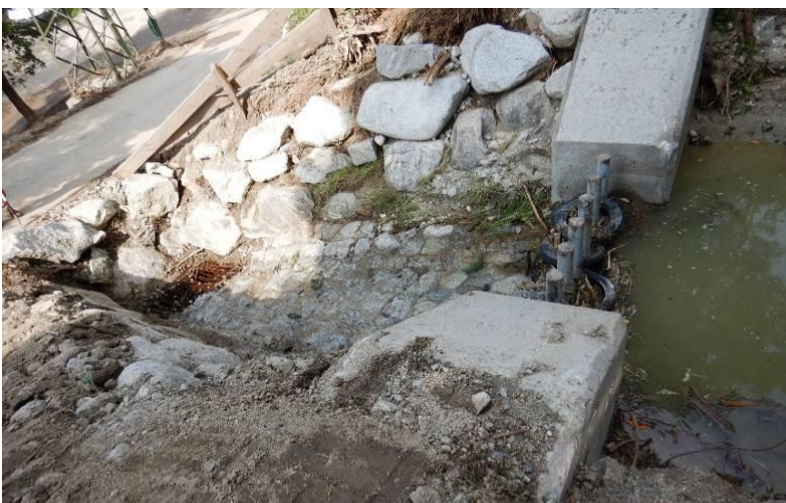
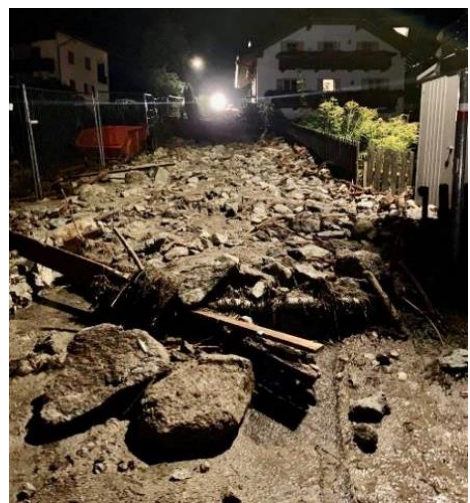
Abb. 18: Links: der Schacht nach den Aufräumarbeiten, er ist nur ausreichend für durchschnittliche Regenfälle; rechts die vorderste Front des Murganges (Murkopf) im Dorf

Bei den Aufräumarbeiten wurde etwa 2.500 m<sup>3</sup> Material abtransportiert. Die größten Schäden entstanden in den unteren Stockwerken und in den Kellerräumen mehrerer Wohnhäuser. Einige davon waren erst kürzlich errichtet worden.

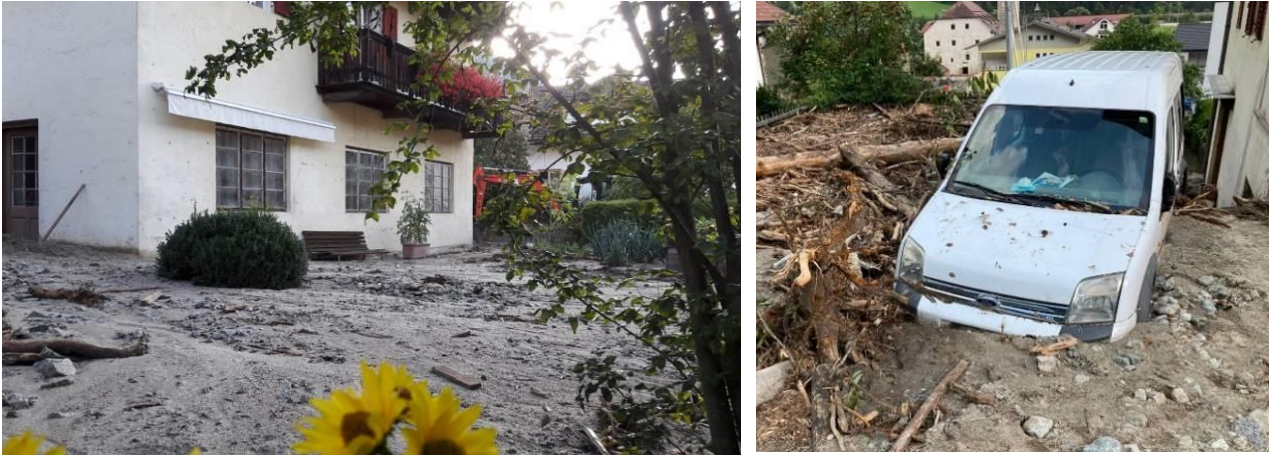
Abb. 19: Die Geröllmassen des Horner Grabens verursachten erhebliche Schäden, vor allem an Häusern und Fahrzeugen

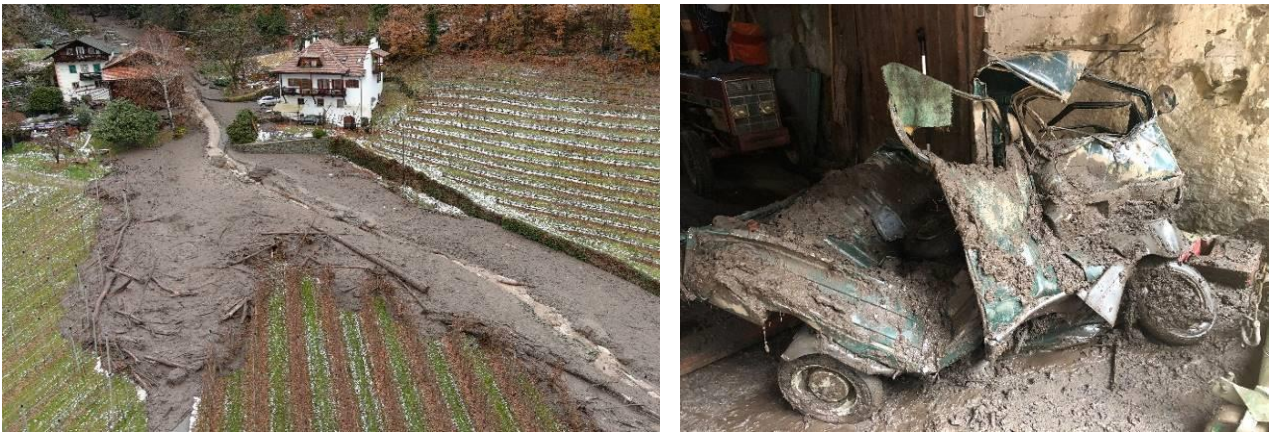
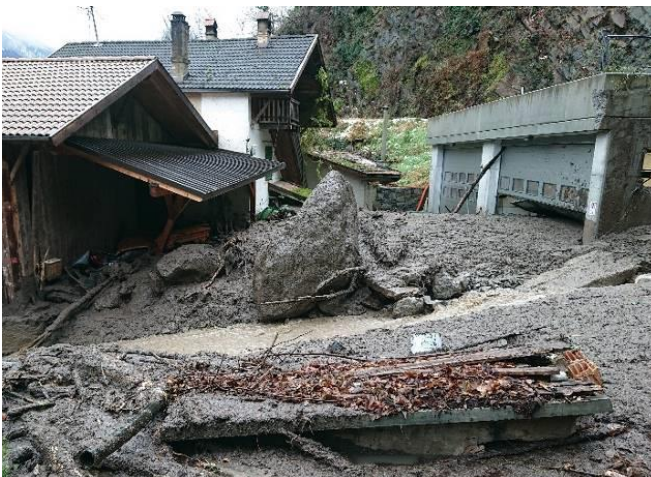
Abb 20: Oben links: Der Murgang bahnte sich seinen Weg zwischen den Gebäuden des Lochbauerhofes. Oben rechts: beschädigtes Fahrzeug in der Garage; unten links: ein etwa 25 m<sup>3</sup> großer Block, der vom Murgang mitgerissen wurde und zwischen den Gebäuden zum Stillstand kam

Während des Unwetterereignisses vom 5. bis 6. Dezember 2020 kam es wegen der anhaltenden Regenfälle zu flachgründigen Rutschungen am Hang des Sonnenbergs im Unteren Vinschgau. Die Geröllmassen erreichten in diesem Fall ein Gerinne und entwickelten sich in der Folge zu einem Murgang, der den Lochbauer Hof erreichte. Hauptgebäude und Wirtschaftsgebäude wurden vermurt. Das Material lagerte sich schließlich größtenteils in den darunter liegenden Apfelplantagen ab. Der Schaden ist zwar beträchtlich, hätte aber viel schlimmer ausfallen können, wenn sich Menschen in unmittelbarer Nähe des Wohnhauses aufgehalten hätten.

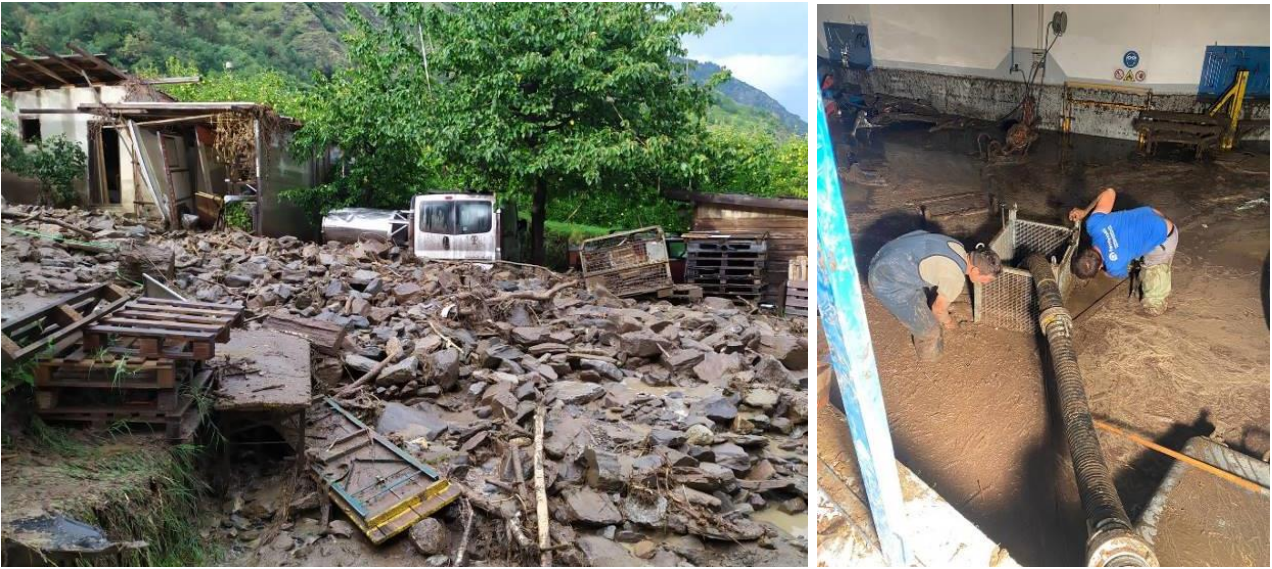
Abb. 21: Links: Ablagerung der Geröllmassen im Hofareal. Rechts: Beseitigung des Schlammes in der Werkstatt. Die Schäden an Geräten und Maschinen sind beträchtlich

Am Nachmittag des 22. August 2020 zog ein starkes Gewitter über den Hang zwischen Tschars und Staben und löste mehrere Murgänge in einigen normalerweise trockenliegenden Kanälen aus, wo sich mit der Zeit Geröll und Holz ansammeln. In diesem Fall erreichte der Murgang ein Gebäude, in dem sich eine Karosseriewerkstatt befindet, die vollständig von Schlamm bedeckt wurde. Technisch ist es nicht möglich, solche Abflussmengen in die Etsch zu leiten. In Situationen, in denen solche Ereignisse eher selten vorkommen, könnten zum Schutz von Gebäuden und Betrieben Retentionsräume auf angrenzenden landwirtschaftlichen Flächen vorgesehen werden. Schäden an den Obstkulturen wären weitaus geringer als Gebäudeschäden und Schäden an Geräten.

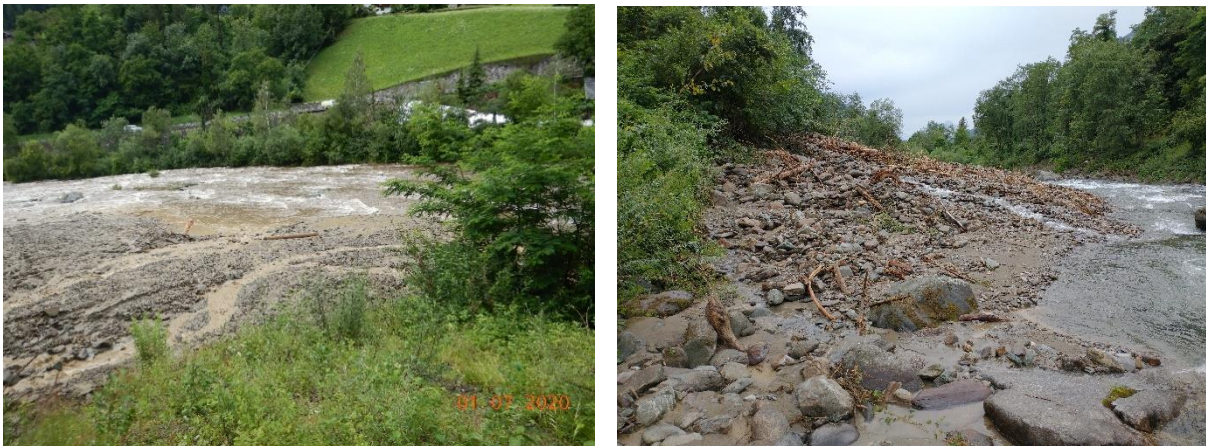
Abb. 22: Zusammenfluss von Schönbichlbach (Kellerbach) und Passer, St. Leonard i.P. (Ereignis 2020065 1. Juli 2020) und Grafeisbach und Passer, (St. Leonard i.P., Ereignis 202006513 August 2020)

Einmündungen von kleinen Bächen, die von Murgängen betroffen sind, können problematisch sein, da aufgrund des abgelagerten Materials der Querschnitt des Vorfluters verringert wird und es zu dessen Aufstau kommen kann. Der Abtransport von Murmaterial hängt hauptsächlich vom Verhältnis zwischen der Geschiebemenge des Murganges und dem Abflussverhalten des Vorfluters ab. Letzterer ist oft nicht, oder nicht gleichzeitig, von Hochwasserereignissen betroffen. Ebenso eine Rolle spielen die lokale Morphologie wie Gefälle und Einmündungswinkel. Der Sedimenteintrag aus den Zuflüssen spielt eine wesentliche Rolle für das hydromorphologische Gleichgewicht von Fließgewässern.

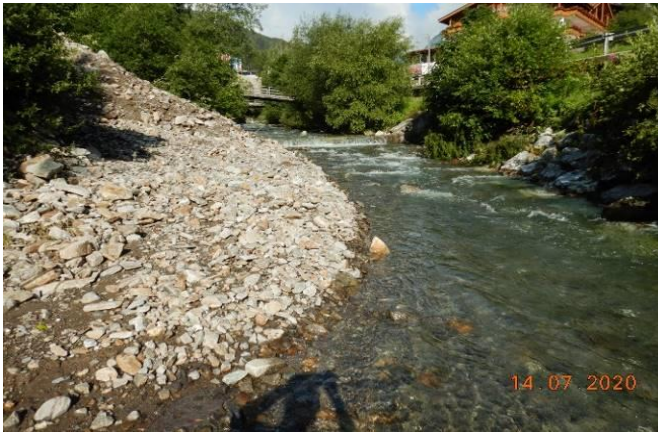
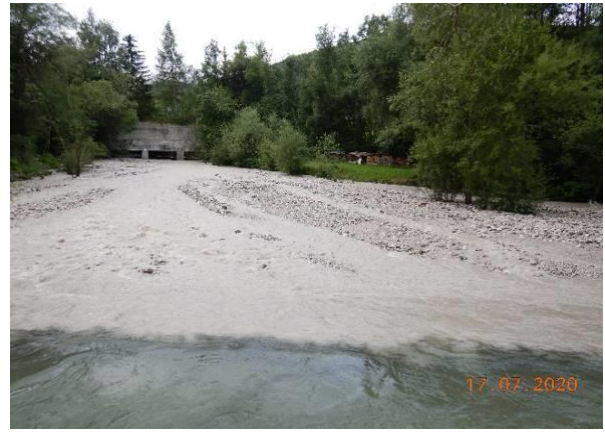
Abb. 23: Zusammenfluss von Burgerbach und Ratschingserbach (Ratschings, Ereignis 202005 von 10. Juli 2020) und von Furkelbach und der Rienz (Olang, Ereignis 2020017 vom 10. Juli 2020)

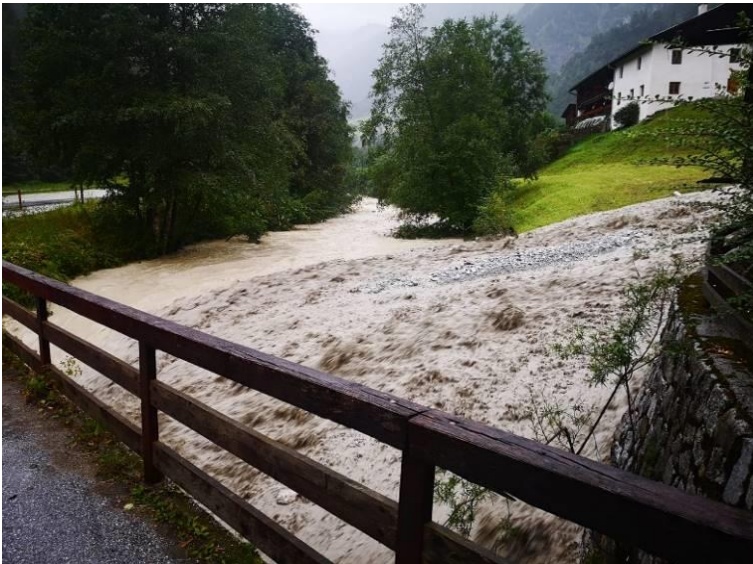
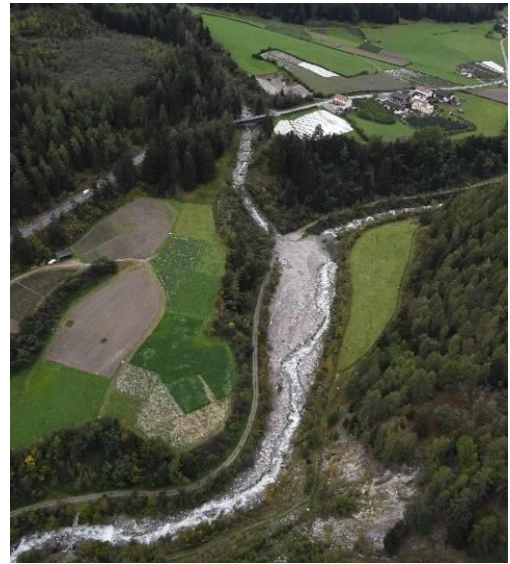
Abb. 24: Einmündungen des Kogbachs in den Pflerscherbach (Brenner, Ereignis 202086 vom 22. August 2020) und des Saltgrabens in die Plima (Martell, Ereignis 2020161 vom 3. Oktober 2020)

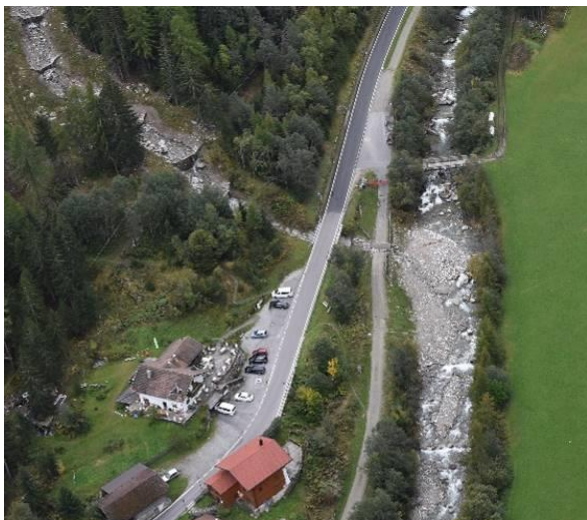
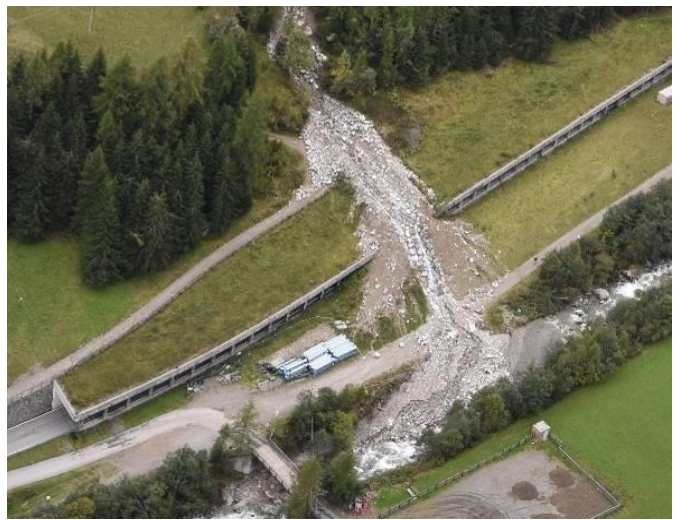
Abb. 25: Zusammenfluss von Plima und Hölderlebach und dem Schöngaben (Martell, Ereignisse 2020163 und 2020164 vom 3. Oktober 2020)

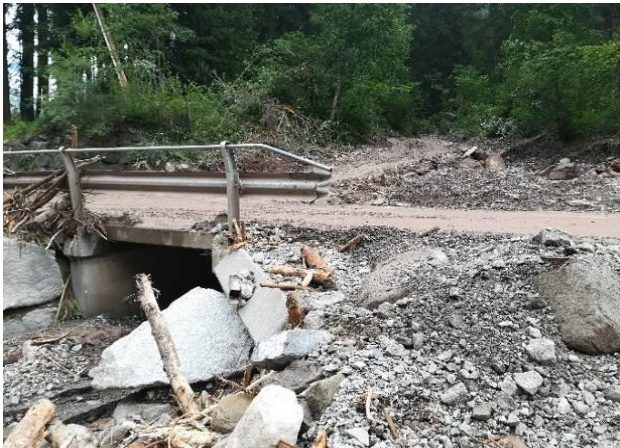
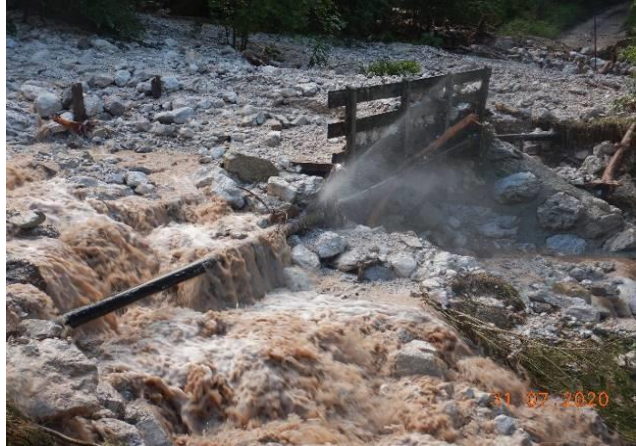
Abb. 26: Links: Brücke über den Pikoleinbach, St. Martin in Thurn (Ereignis 2020008 vom 1. Juli 2020) und Brücke über den Schlernbach, Völs am Schlern (Ereignis 2020037 vom 30. Juli 2020)

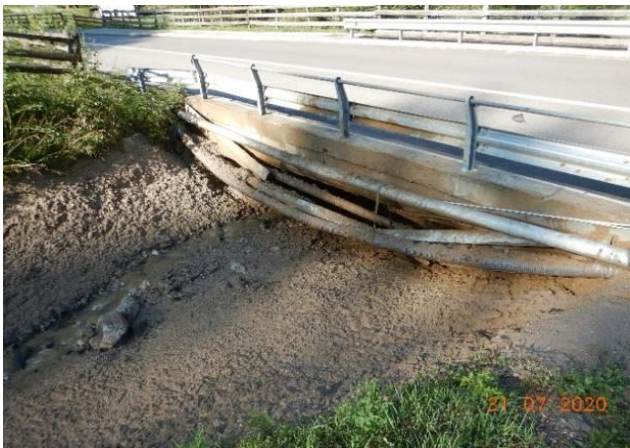
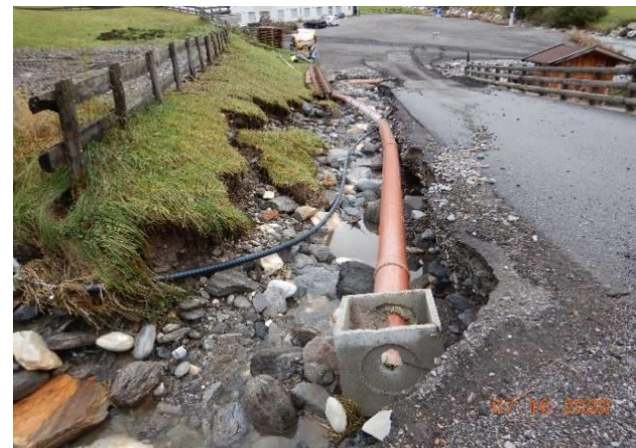
Abb. 27: Schäden an den Infrastrukturen am Ennewasserbach, Martell (Ereignis 2020025 vom 30. Juli 2020) und am Plantalbach (Pfledererbach), Moos i.P. (Ereignis 2020157 vom 2. Oktober 2020)

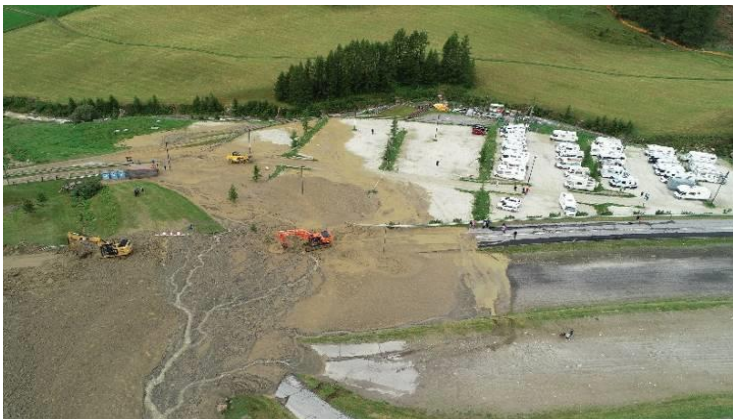
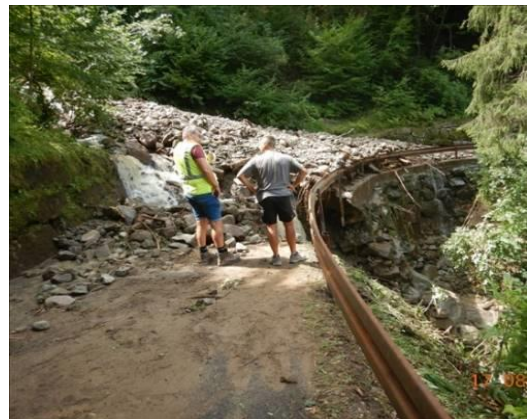
Abb. 28: Links: Eine Übersarung am Fineiljochbach (Grawandferner) in Schnals überschwemmte teilweise einen Campingplatz (Ereignis 2020059 vom 12. August 2020); Rechts: ein Murgang am Saltnerbach, welcher die Gemeindestraße in der Gemeinde Karneid unterbrochen hat (Ereignis 2020179 vom 16. August 2020)

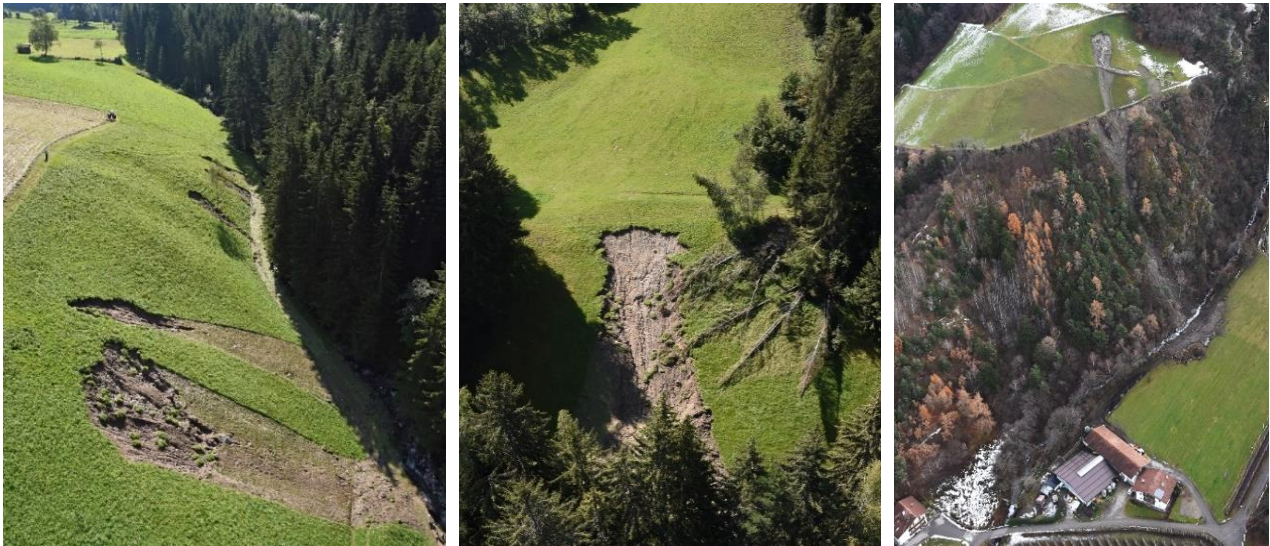
Abb. 29: Hangmuren in den Einzugsgebieten des Süßbaches (Margenbach), Vintl (links, Ereignis 2020055 vom 11. August 2020), des Eckerbaches, Kiens (Mitte, Ereignis 2020056 vom 11. August 2020) und des Melserbaches, Algund (Ereignis 2020201 vom 6. Dezember 2020)

Die Bedeutung der Berglandwirtschaft für den Erhalt der Landschaft ist allgemein bekannt. Die Umwandlung von sehr steilen Wäldern in Wiesen und die Errichtung von Zufahrtswegen mit sehr steilen Böschungen führen jedoch häufig zur Entstehung von Situationen, die vom hydrogeologischen Standpunkt her kritisch zu sehen sind. In diesen Bereichen kann es vor allem bei anhaltenden Regenfällen, wie es Ende August, Anfang Oktober und Anfang Dezember 2020 der Fall war, zu so genannten "Hangexplosionen" (siehe Kap. 5.2) kommen. Dadurch können erhebliche Mengen an Material in die darunter vorbeiführenden Bachläufe gelangen und es kann zur Entstehung von gefährlichen Murgängen kommen.

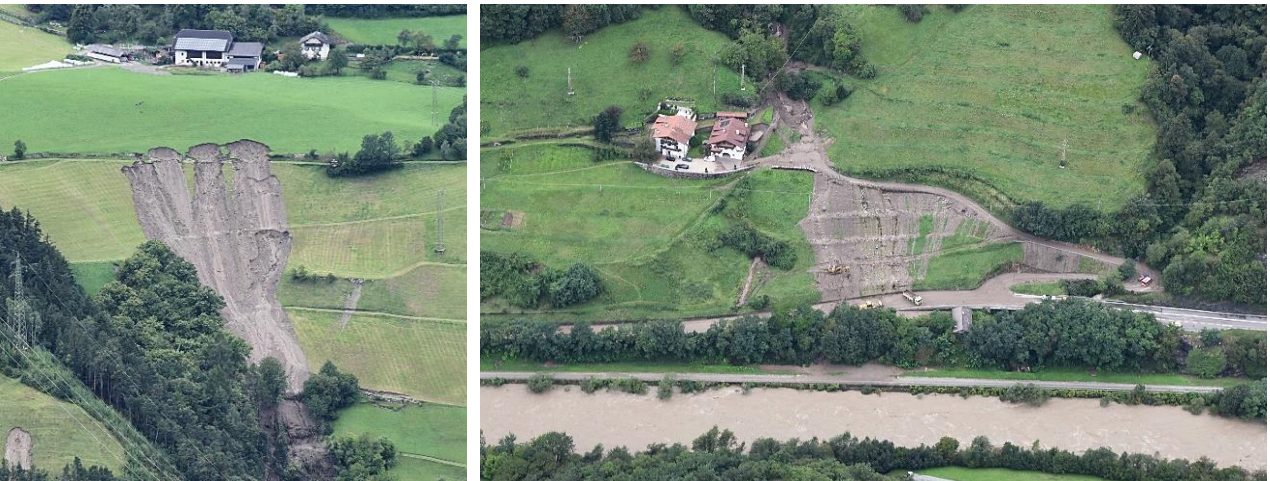
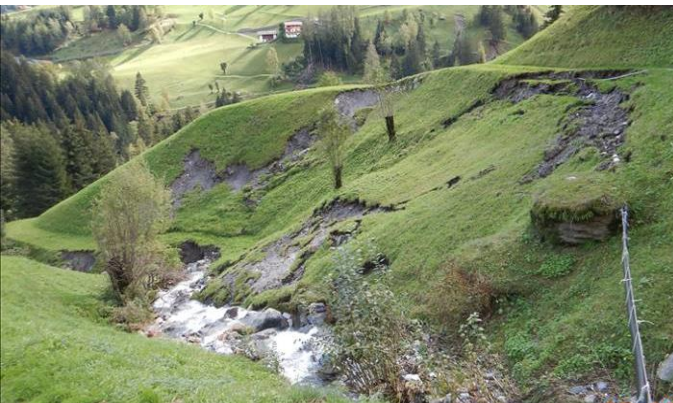
Abb. 30: Oben: zwei Luftaufnahmen des Wasserlaufs B.170, Ritten (Ereignis 2020139 vom 11. August 2020). Der durch eine Rutschung ausgelöste Murgang erreichte die Brennerstaatsstraße südlich von Kollmann. Links: mehrere Oberflächenrutschungen haben Material im Flussbett des Pillerbaches abgelagert, Moos i. P. (Ereignis 2020174 vom 2. Oktober 2020)

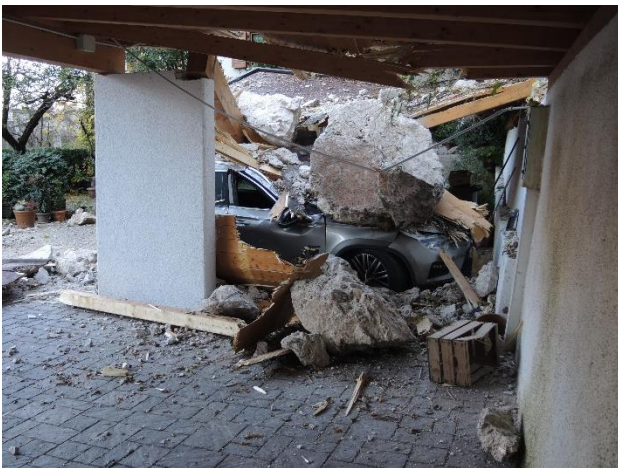
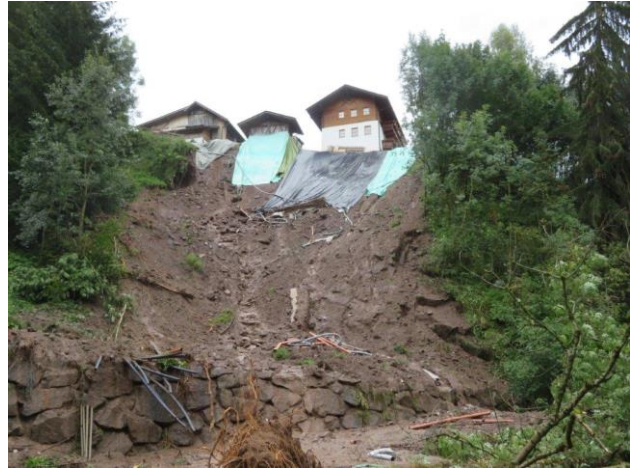
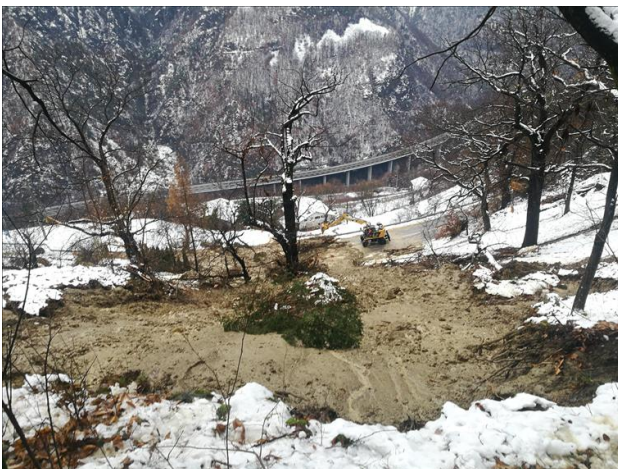
Abb. 31: Die Fotos zeigen verschiedene Arten von Massenbewegungen. Links oben ein Felssturz in der Nähe der Haderburg, Gemeinde Salurn (4. November 2020). Die Sturzblöcke sind dabei bis in die Ortschaft vorgedrungen und haben dabei beachtlichen Sachschaden angerichtet.

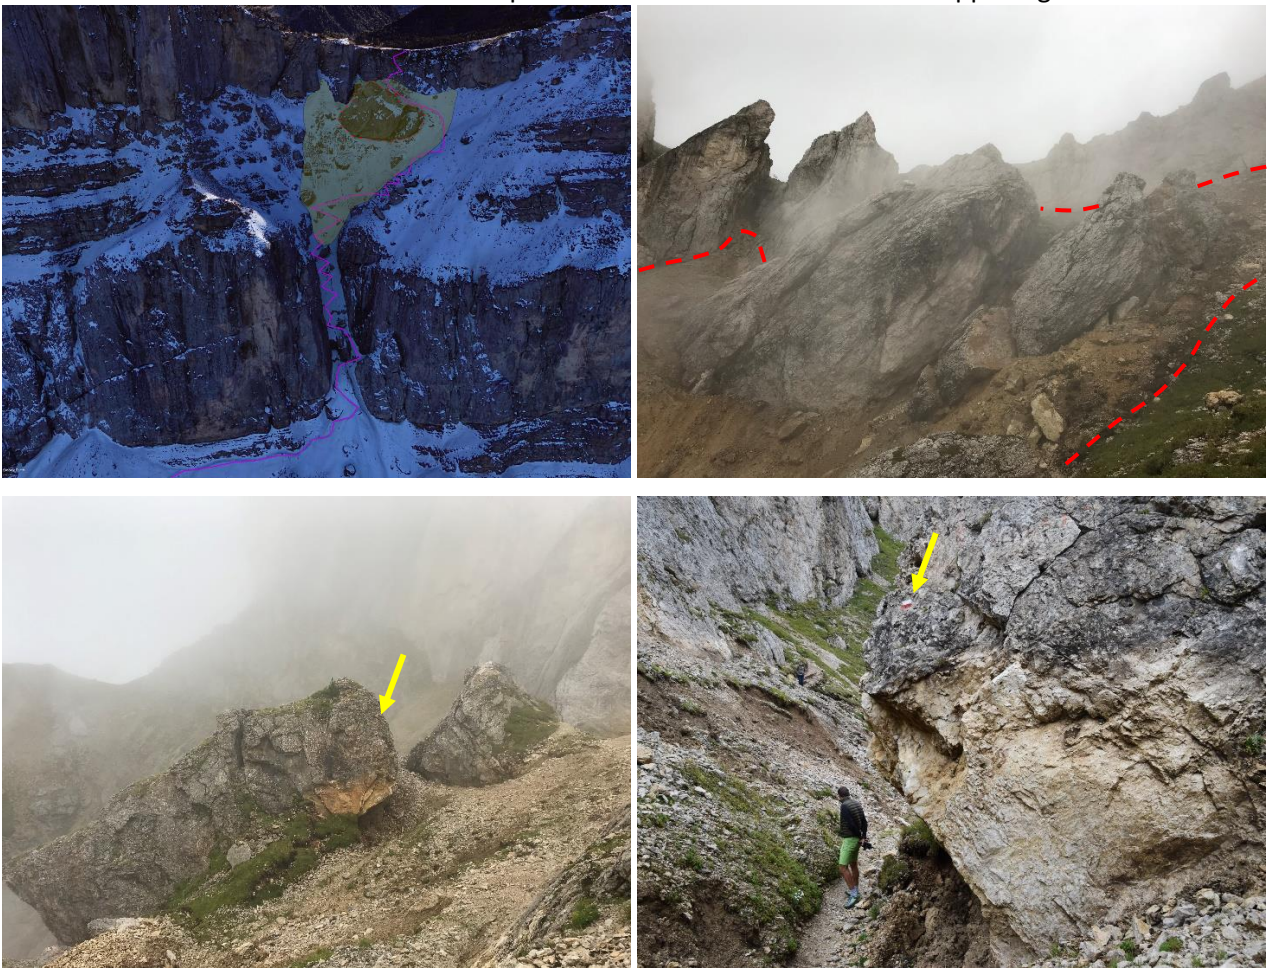
Abb. 33: Links oben ein Ausschnitt aus Google Earth Pro 2020, modifiziert durch das schreibende Amt. In Gelb ist die von den Hangbewegungen betroffene Fläche dargestellt, rot umrandet die instabile Blockmasse, welche die Felssturzgefahr darstellt, sowie in violett der Steig Nr. 6 durch die Panascharte. Rechts oben ungefähre Abgrenzung der Massenbewegung. Erkennbar die deutlichen Bewegungsspuren, Zugrisse und offene Klüfte sowie die zerlegte, instabile Blockmasse. Links und rechts unten im Bild die instabile, abgerutschte Blockmasse, welche in Bewegung geraten ist. Man beachte die Markierung (gelbe Pfeile), die aufgrund der Kippbewegung nun etwa 2-3 m höher liegt

Am 31. August 2020 wurde das Amt für Geologie zu einem Lokalausgang im Bereich der Panascharte gerufen, da im oberen Teil der Panascharte entlang des Steiges Nr.6, welcher von der Seceda nach Brogles führt, bereits seit einigen Wochen Hangbewegungen beobachtet wurden. Dabei hatten sich mehrere Zugrisse geöffnet und am Übergang vom Felsbereich zum Lockermaterial, wo der Steig verläuft, wurden ausgeprägte Setzungen von 0,5 bis lokal 2 m erhoben. Beim Lokalausgang konnte festgestellt werden, dass der gesamte obere Teil der Panascharte abgesackt und in Bewegung geraten ist. Das mobilisierte Material besteht aus Hang- und Sturzschattablagerungen mit Blockschutt und liegt auf der Buchenstein-Formation auf. Diese wird ihrerseits am Top von den Dolomiten der Schlern-Gruppe begrenzt.

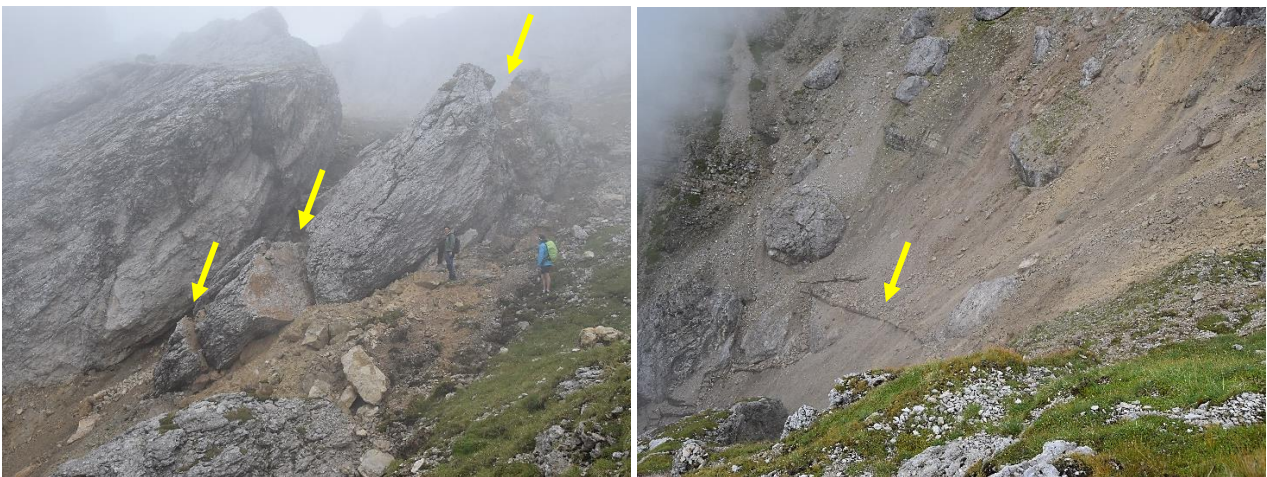
Abb. 34: Links oben im Bild ein Teil der Blockmasse aus Schlern-Dolomit, die aufgrund der Bewegungen bereits abgebrochen ist. Man beachte die Dimensionen der Blockmasse! Rechts im Bild der durch die starken Niederschläge vermutete und stark beschädigte Steig Nr. 6

Aufgrund des Nord-gerichteten Hanges und der Höhenlage (2.400 m ü.A.) kann davon ausgegangen werden, dass Permafrost vorhanden ist. Es wird vermutet, dass durch Abschmelzen des Permafrostes der große Block abgesackt ist und durch das Gewicht in der Folge der gesamte obere Hangbereich in Bewegung geraten ist. Durch die starken Niederschläge, insbesondere jene vom 28.08. – 30.08.2020, ist das ohnehin schon durch die Bewegung des Hanges aufgelockerte Material, zusätzlich noch in Form von Hangmuren über die Panascharte hinuntergestürzt, sodass der Steig Nr. 6 zugeschüttet wurde und in der Folge unpassierbar ist. Aufgrund der drohenden Felssturzgefahr sowie angesichts des stark beschädigten Steiges und der dafür sehr aufwendigen Instandhaltungsarbeiten, muss der Steig Nr.6 zwischen Brogles Alm und Seceda gesperrt bleiben.

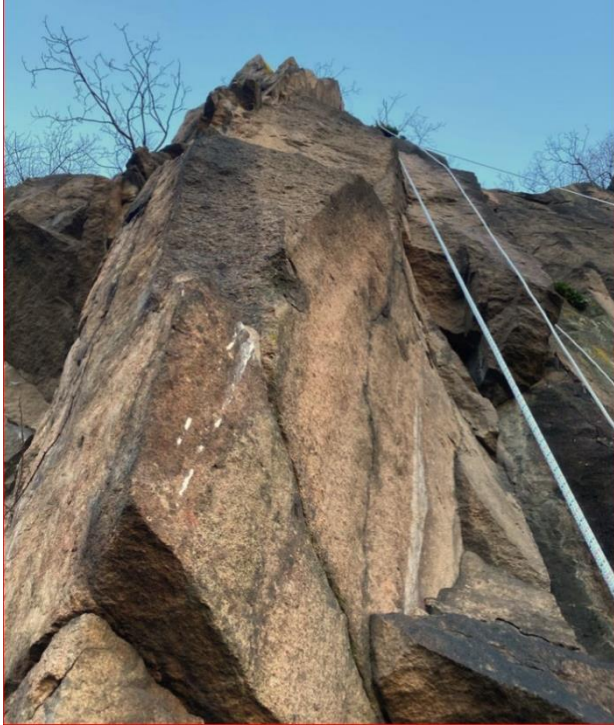
Abb. 35: Links und rechts oben im Bild die instabile Felsmasse bergseitig der Staatsstraße im Bereich des Virgls, mit einem geschätzten Volumen von etwa 300 m<sup>3</sup>. Aufgrund von Frost-Tauwechsel und vor allem wegen der starken Regenfälle vom November 2019 hatten sich die Stabilitätsverhältnisse des Felskeils stark verschlechtert, sodass dieser dringend gesprengt werden musste

Die Felswand besteht aus vulkanischen Gesteinen, die im Zeitalter des Perm vor ca. 280 Millionen Jahren abgelagert wurden, den sogenannten Ignimbriten der Auer-Formation. Diese kompakten, rötlich-grauen bis orangefarbenen Gesteine, sind durch eine intensive Klüftung gekennzeichnet, mit Öffnungen die auch mehrere Dezimeter erreichen können. Klüfte verringern die Kompaktheit des Gesteins, sodass es anfälliger für Witterungsprozesse ist. Durch das Wachsen der Eiskristalle in den bereits vorhandenen Gesteinsklüften wird zunehmend Druck auf das umgebende Gestein ausgeübt, sodass es zur weiteren Auflockerung des Gesteinsverbandes kommt. Die Gesteinsblöcke werden so langsam aus ihrem Felsverband herausgedrückt, die senkrechten, steilen Felswände tragen im letzten Schritt entscheidend dazu bei, dass es ähnlich einer Kettenreaktion zum Absturz von Blöcken kommen kann.
