# Report Naturgefahren 2020

## Abschlussbericht der Ereignisdokumentation

## **Autonome Provinz Bozen**

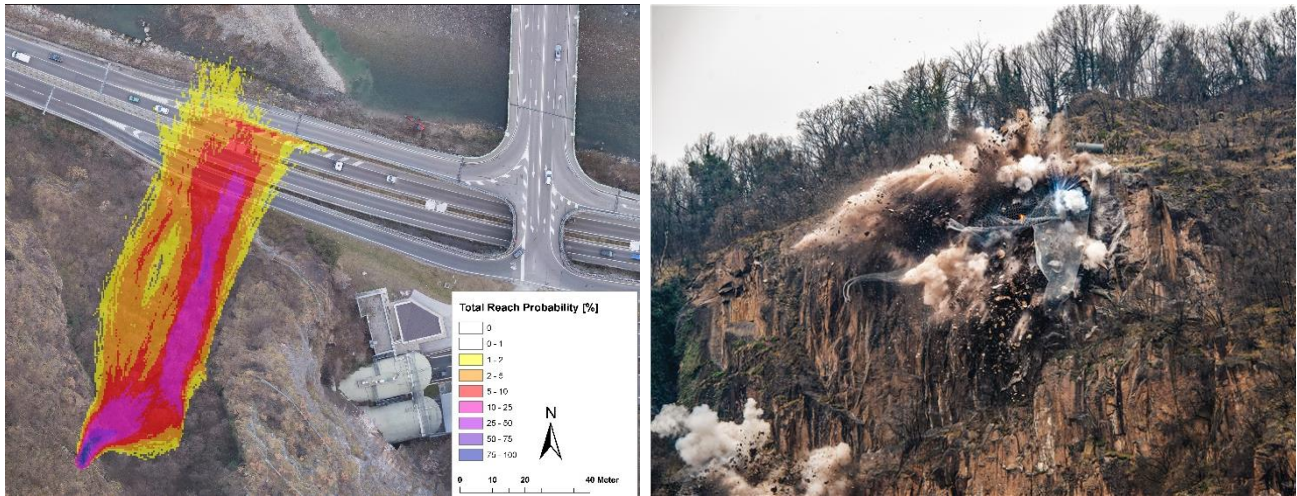
Abb. 36: Durchgeführte 3D-Steinschlagsimulationen, um die möglichen Trajektorien der Sturzblöcke und die Reichweite zu ermitteln bzw. um die entsprechenden organisatorischen sowie Vorbereitungen zu treffen. Rechts im Bild die Sprengung am 10. Februar 2020

Aufgrund der komplizierten Verkeilung der weit offenen Klüfte und der neugebildeten Brüche wurde somit in einer Koordinierungssitzung beschlossen, die gesamte Masse abzusprengen. Um dieses Vorhaben durchführen zu können, wurde zunächst eine 3D-Steinschlagsimulation zur Festlegung der Ausbreitung, der Sprunghöhen und der Energien möglicher Sturztrajektorien durchgeführt. Auf Basis dieser Ergebnisse konnten die Abschnitte bestimmt werden, welche während der Sprengung evakuiert und gesperrt werden mussten. Nach intensiven technischen wie auch organisatorischen Vorbereitungsarbeiten konnte schließlich am 10. Februar 2020 die Felsmasse abgesprengt werden und die unmittelbar drohende Felssturzgefahr abgewandt werden.

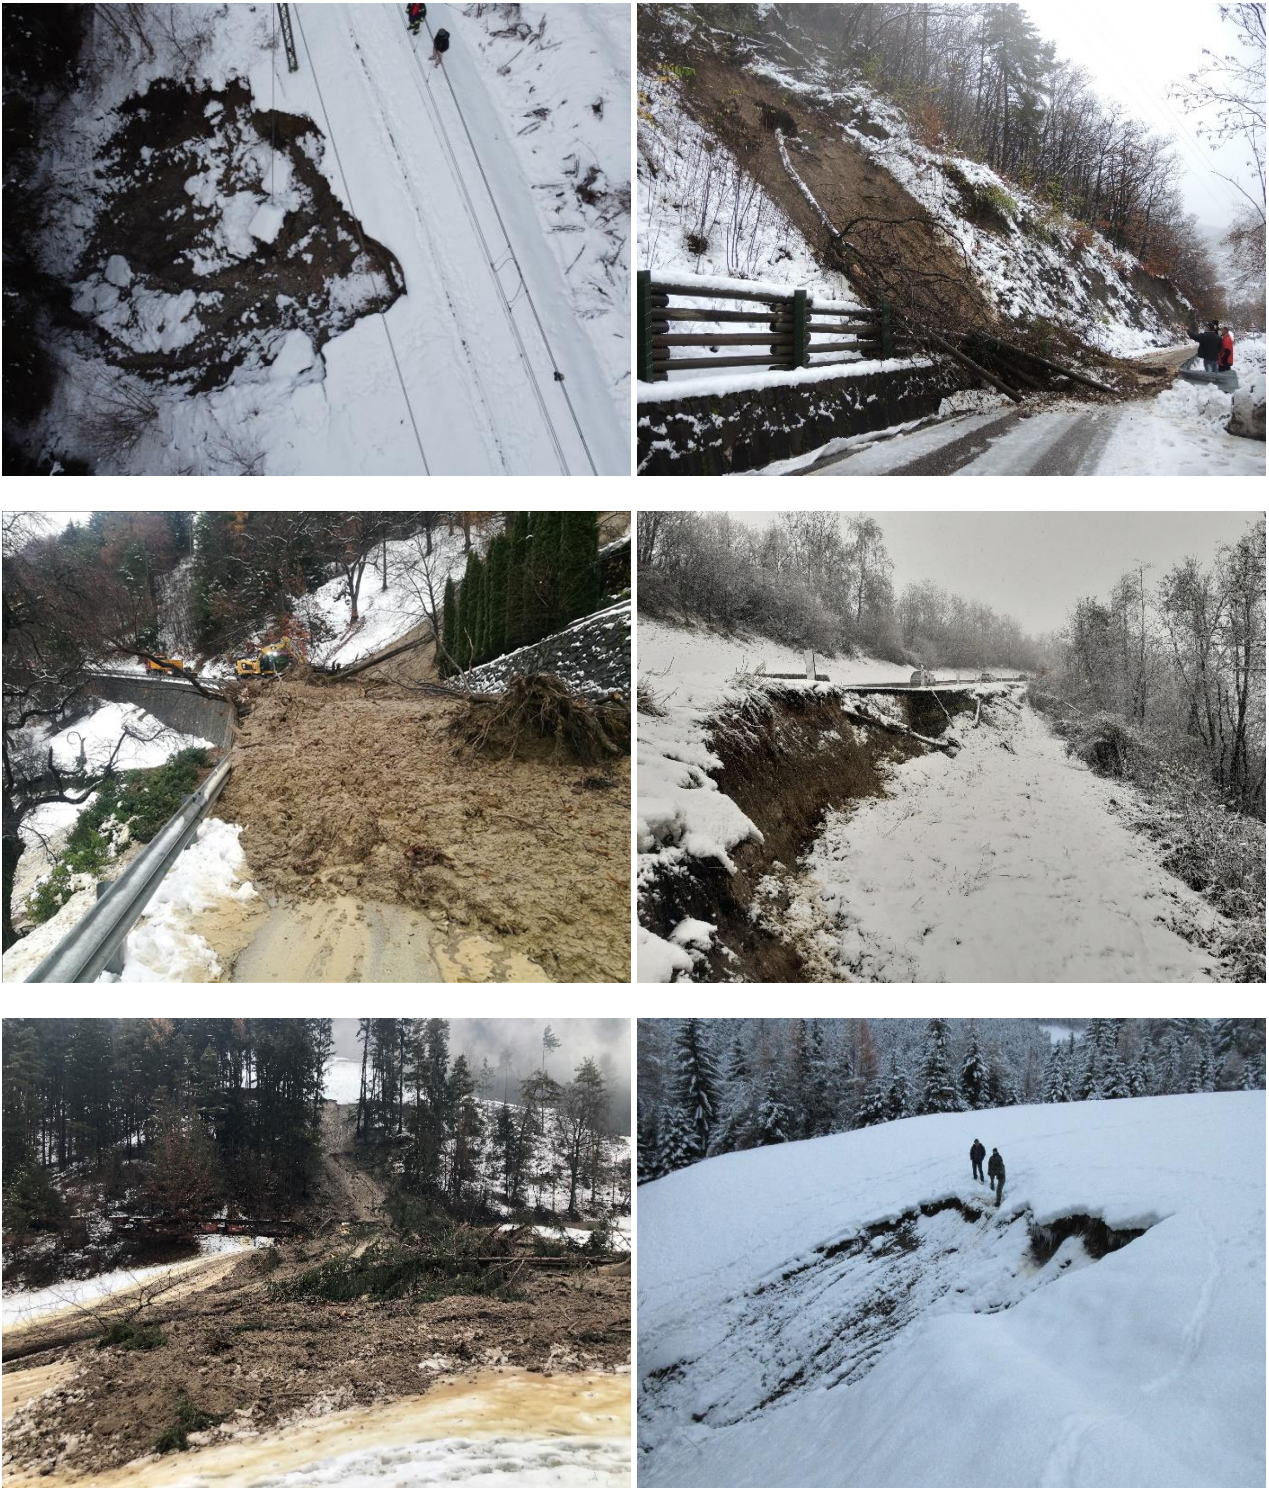
*Abb. 37: Die Bilder verdeutlichen die Auswirkungen, welche das Tiefdruckgebiet vom 5. bis 9. Dezember 2020 mit sich gebracht hat. Von oben links nach unten rechts: Rutschung bei der Pustertaler Bahnlinie in der Gemeinde Bruneck; Hangmure entlang der Sirmianerstraße in der Gemeinde Nals; Hangmure bei der Völser Straße in der Gemeinde Völs; Rutschung talseitig der Pustertaler Straße bei Percha; Hangmure bei der Pustertaler Staatsstraße bei Kiens; Rutschung und Hangmure oberhalb der Ortschaft Mauls in der Gemeinde Freienfeld*

Wie die Ereignisse vom Dezember 2020 gezeigt haben, kann oft ein kleines Ereignis zu einer rasanten und beachtlichen Entwicklung führen. So lösten sich etwa vielerorts an geneigten Wiesen kleinere Rutschungen, welche sich in der Folge aufgrund des hohen Wassereintrages und des bereits mobilisierten Materials zu Hangmuren entwickelten und sich entlang von morphologischen Eintiefungen oder Straßen ihren Weg zu Tal bahnten – die Folge waren oft lokal beträchtliche Schäden an Gebäuden, Straßen oder landwirtschaftlich genutztem Grund (siehe Kapitel 4.2).

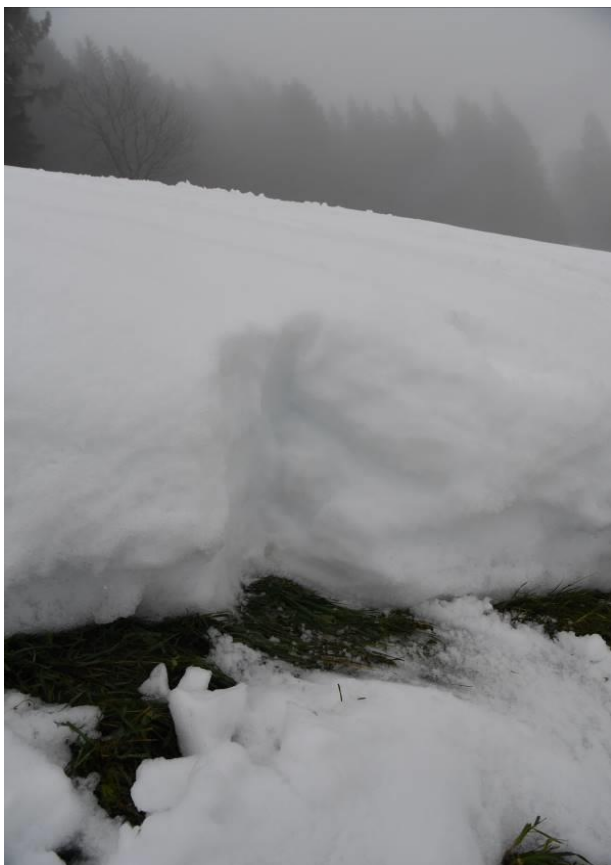
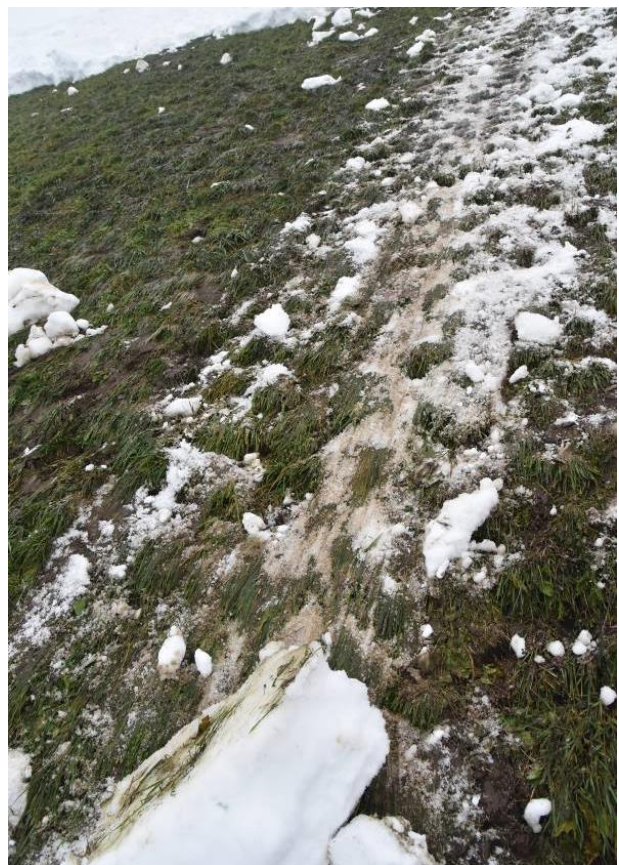
Abb. 41: (links) Schneesicht auf umgelegtem Gras. Schneetafel

(rechts) Auf Schmierschicht am Boden abgerutschte

Die für den Monat November außergewöhnlichen Schneemengen wurden oberhalb 500m Seehöhe auf nicht gefrorenen und stark durchfeuchteten Wiesenböden abgelagert. Ideale Bedingungen für einen Gleitschneewinter. Eine mächtige, gut isolierende Schneedecke lagert auf einen warmen Boden mit umgelegten Grashalmen (Abb. 41). Die Bodenwärme feuchtet die Schneedecke von unten her an und es scheint auch noch ein weiterer Prozess für die Anfeuchtung der untersten Schneesicht verantwortlich zu sein: Es treten starke Kapillarkräfte auf, bei denen der feinkörnige, trockene Schnee Wasser aus dem grobkörnigen Boden ansaugt und so das nicht vorhersehbare Abrutschen der gesamten Schneedecke auf einer Schmierschicht am Boden begünstigt.

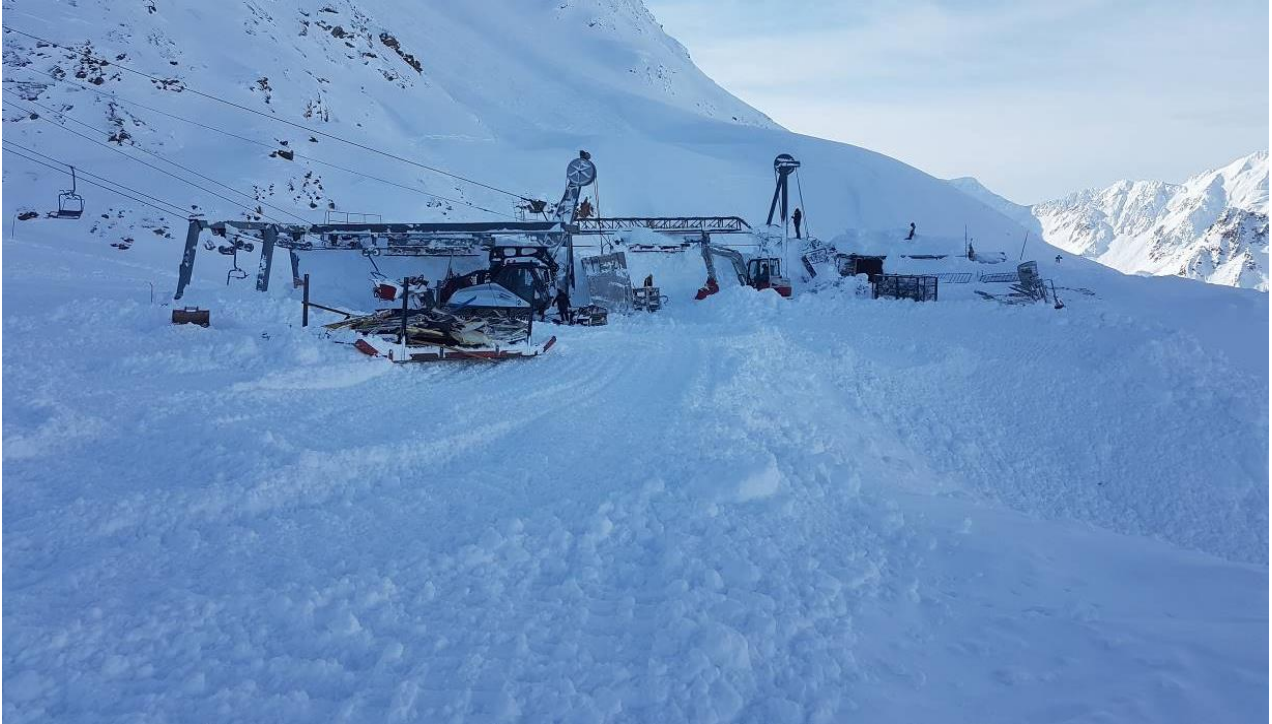
*Abb. 42: Aus den felsigen Nordhängen der grauen Wand bricht in den Morgenstunden vom 15. November ein 150m breites Schneebrett an und verschüttet die Talstationen der Gletscherseesessellifte 1 + 2 über 4m hoch*

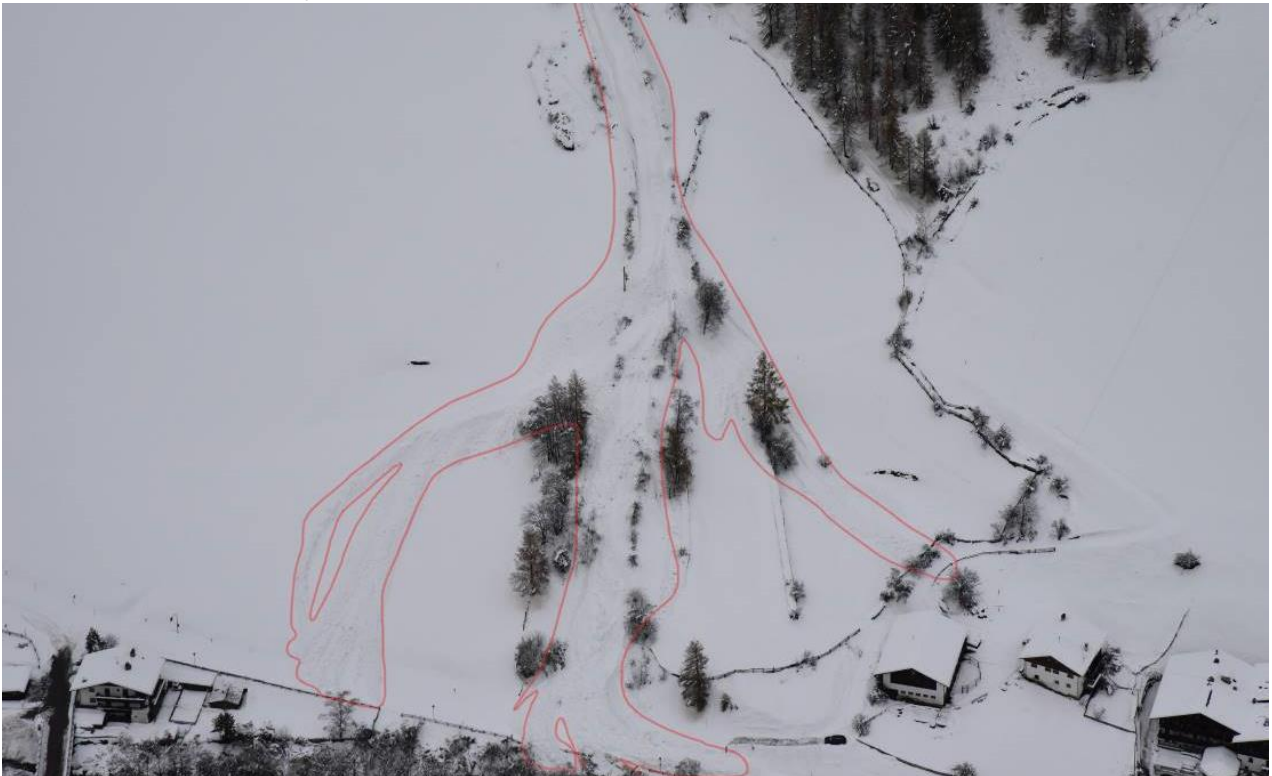
*Abb. 43: Am Vormittag des 15. November löst sich eine Lawine im Tanzhausgraben und verschüttet die Landesstrasse Nr:3*

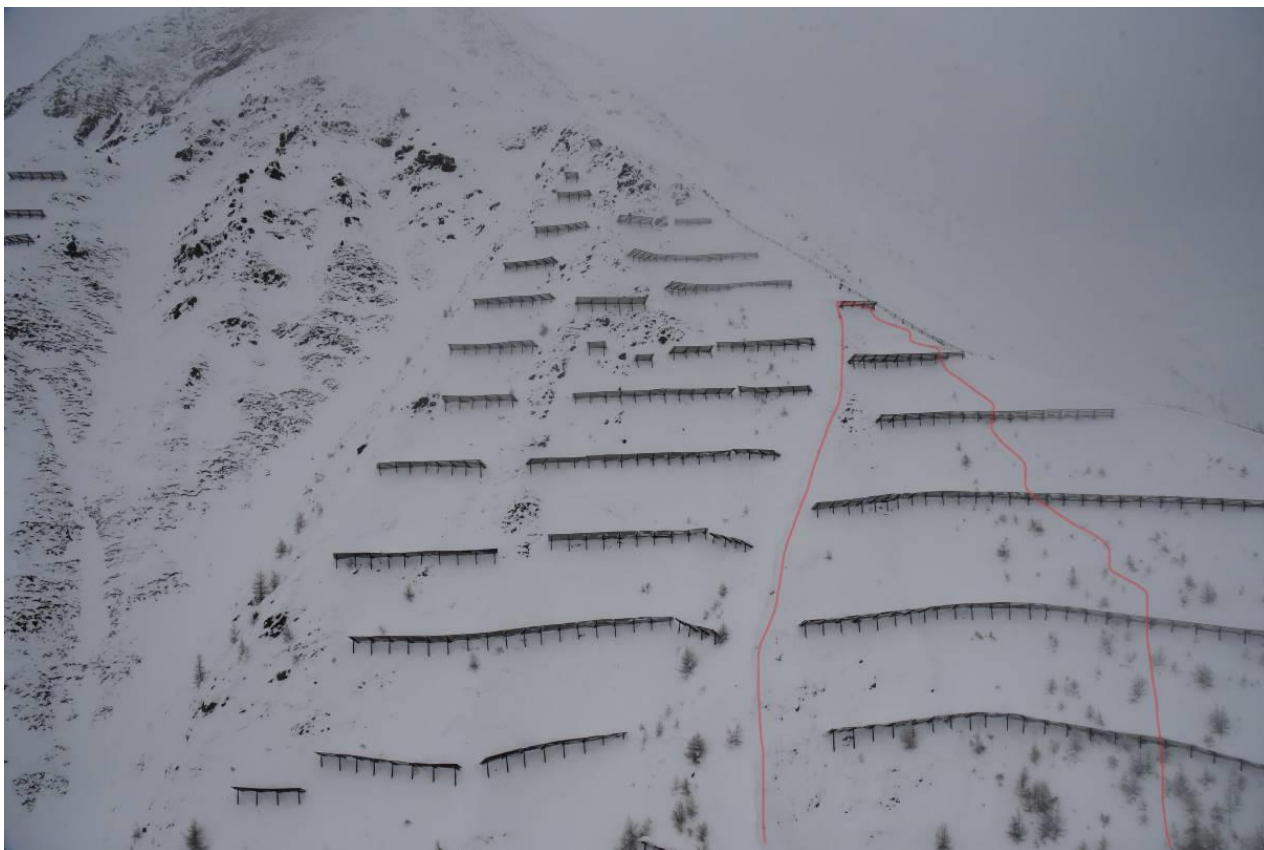
Abb. 44: Teilweise ist der Neuschnee durch die Stahlschneebrücken der Lawinenanbruchverbauung gerutscht

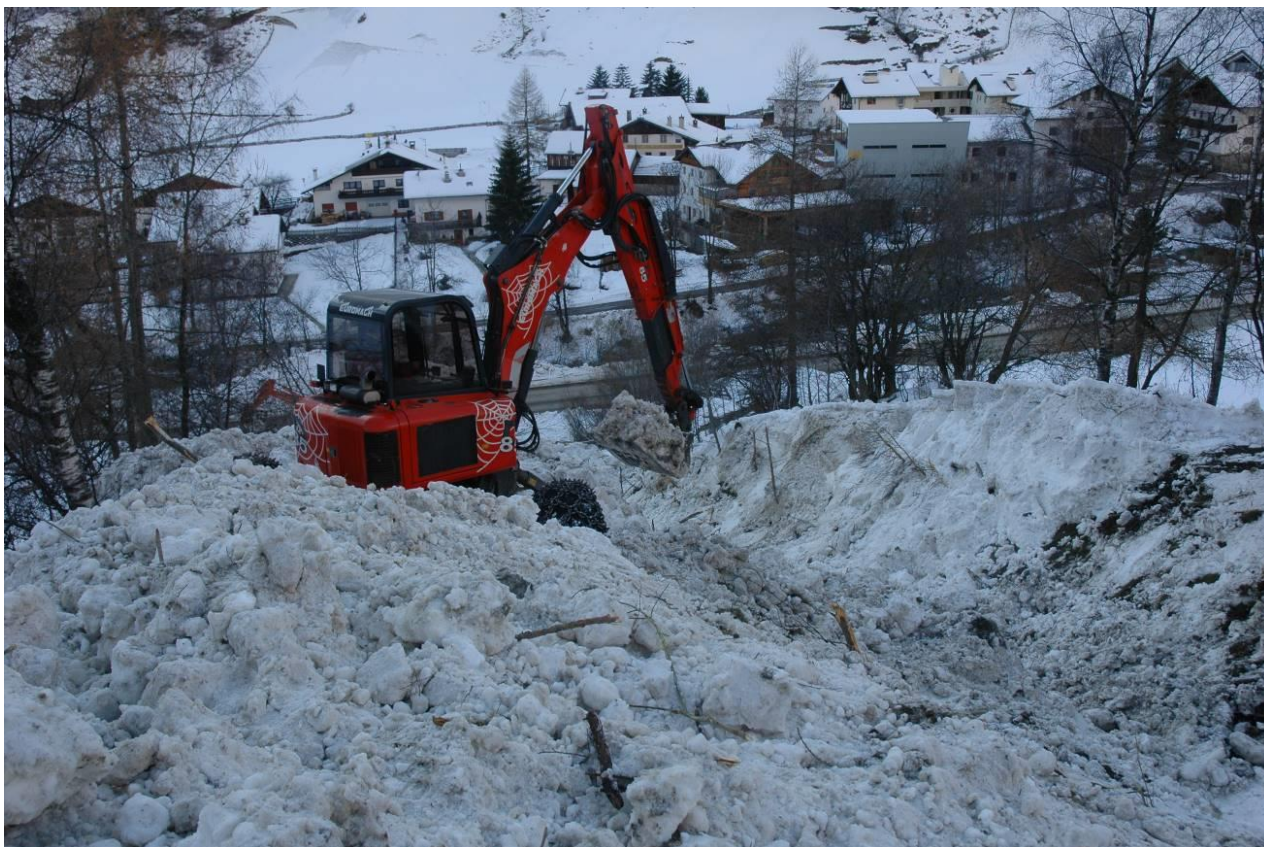
Abb. 45: Ausräumen des Tanzhausgrabens vom Lawinenschnee um neuen Lawinenabgängen Platz zu machen

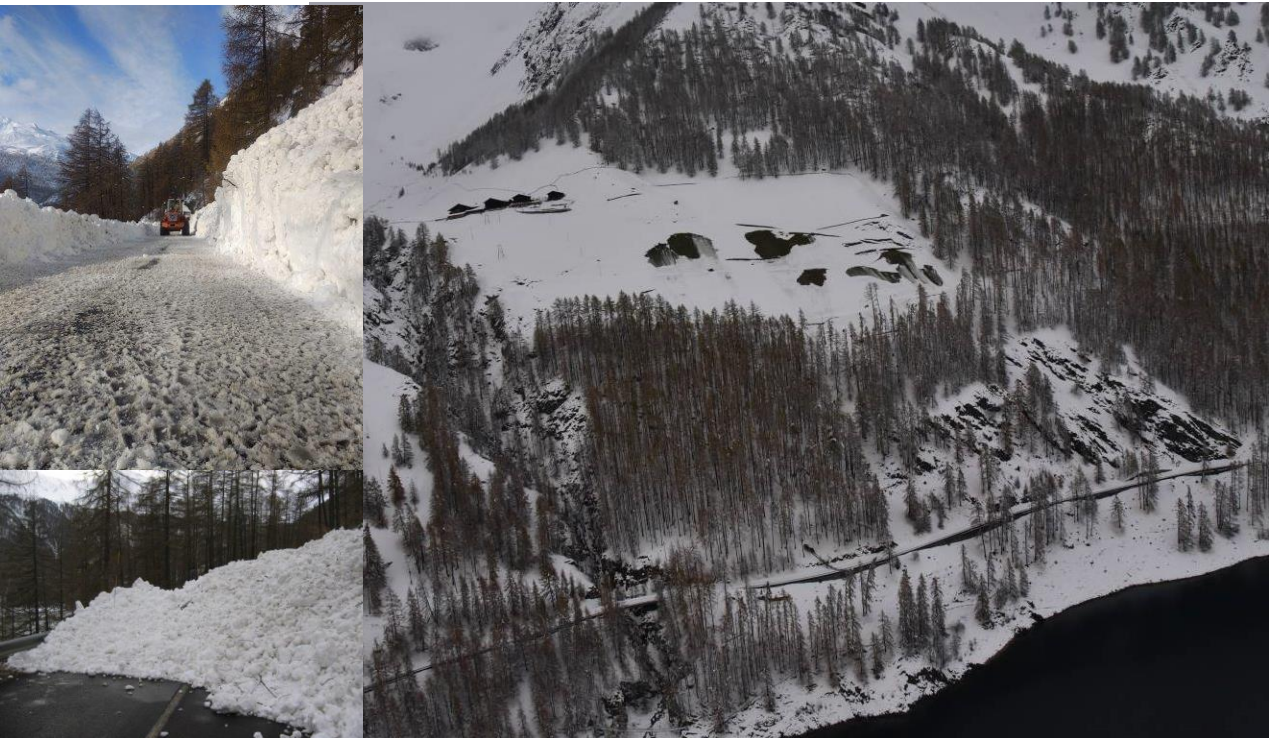
Abb. 47: Gleitschneerutsche- und Lawinen aus den Finailwiesen verschütteten die Landesstrasse Nr:3

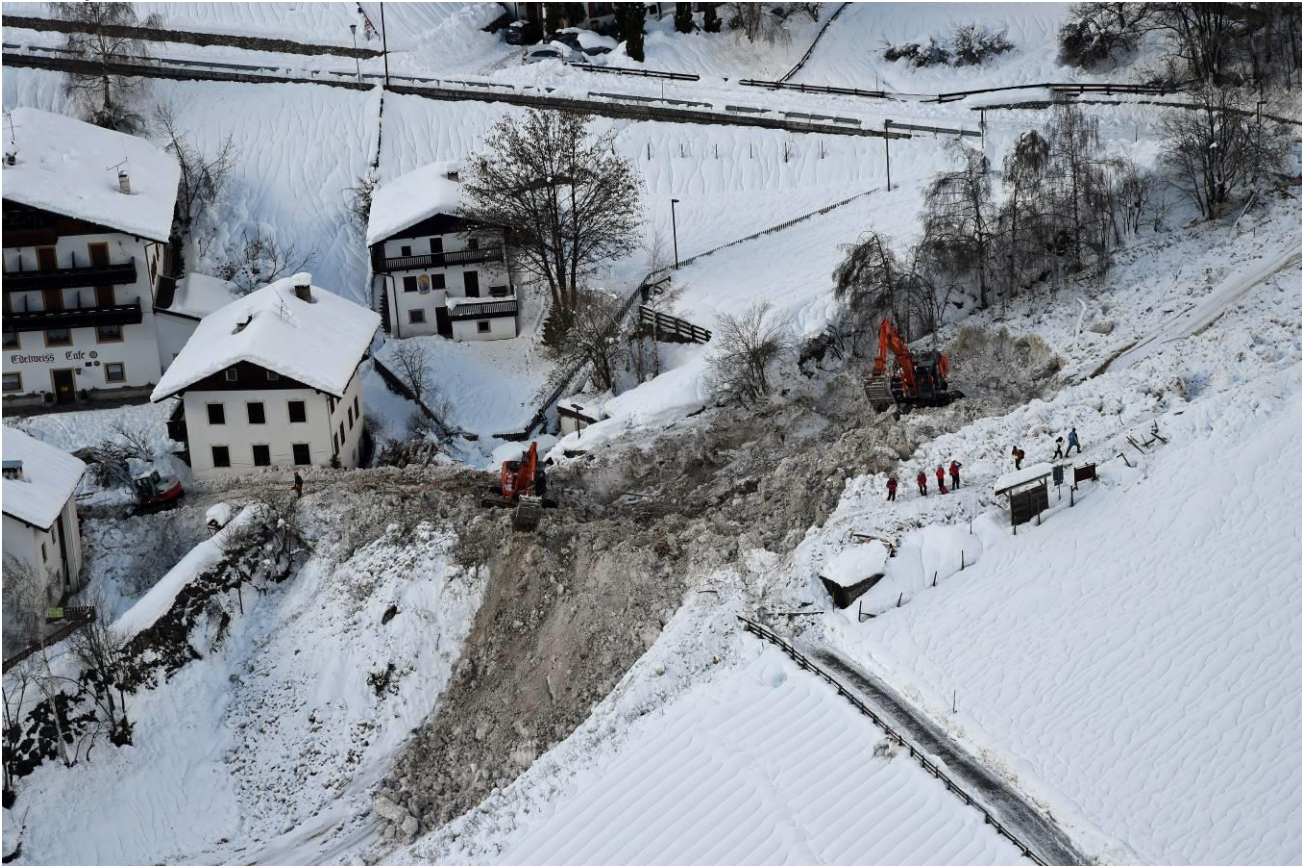
Abb. 48: Am Sonntagvormittag den 17. November 2019 donnert die Eberhöfertal Lawine zu Tal. Ein Lawinenarm zwingt sich durch zwei Lawinenleitdämme am Dorfrand von Martell und fließt rund 35m der Hauptstraße entlang

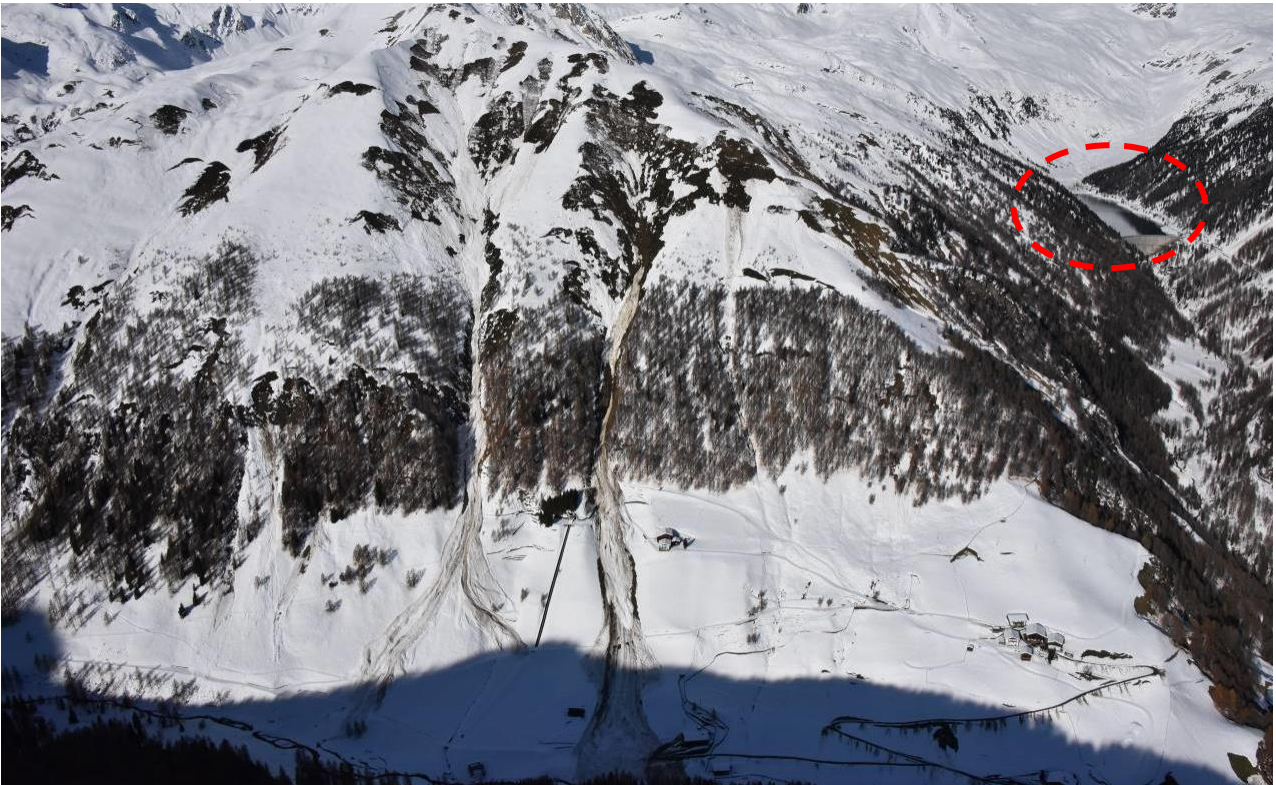
Abb. 50: Als Gleitschneelawinen abgegangene Oberhof- und Zösenberg Lawine in Lappach. Am rechten Bildrand der noch nicht zugefrorene Nevesstausee

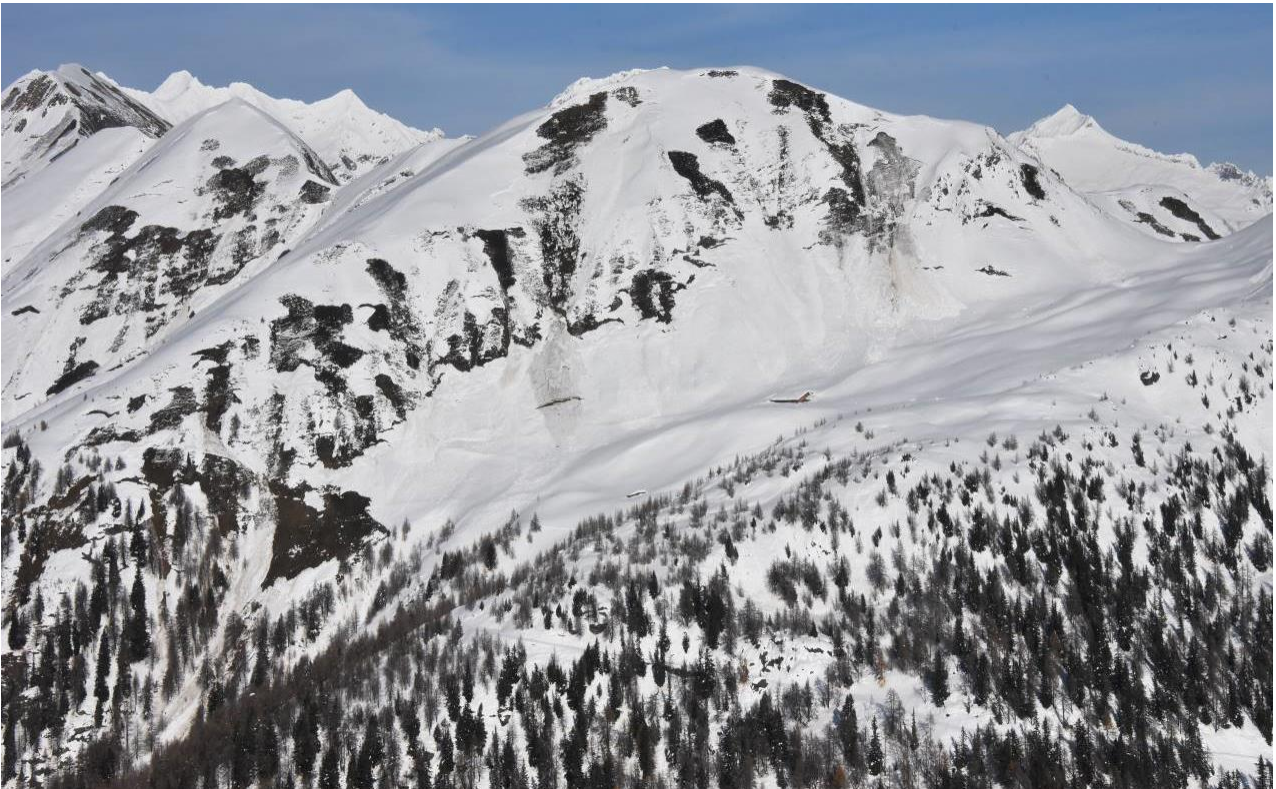
Abb. 51: Gleitschneelawinen in der Anbruchzone der Zinsbachlawine im Mühlwaldertal

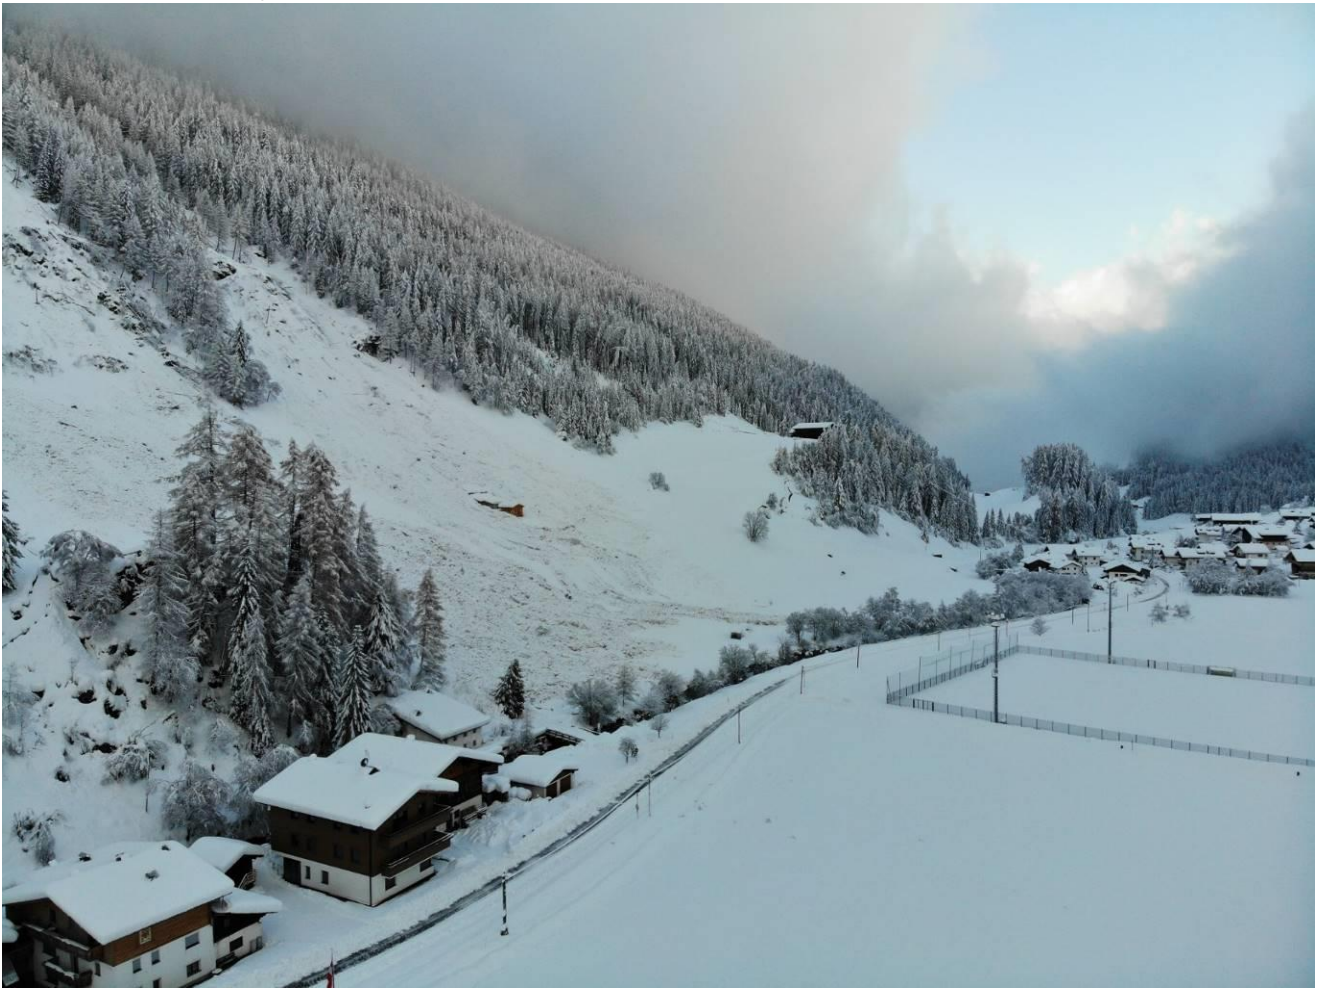
Abb. 52 Die seit mehr als 40 Jahren nicht mehr bis zum Talboden abgegangene Innerbichlalm Lawine erreicht in diesem Jahr zum 2. Mal die Talsohle

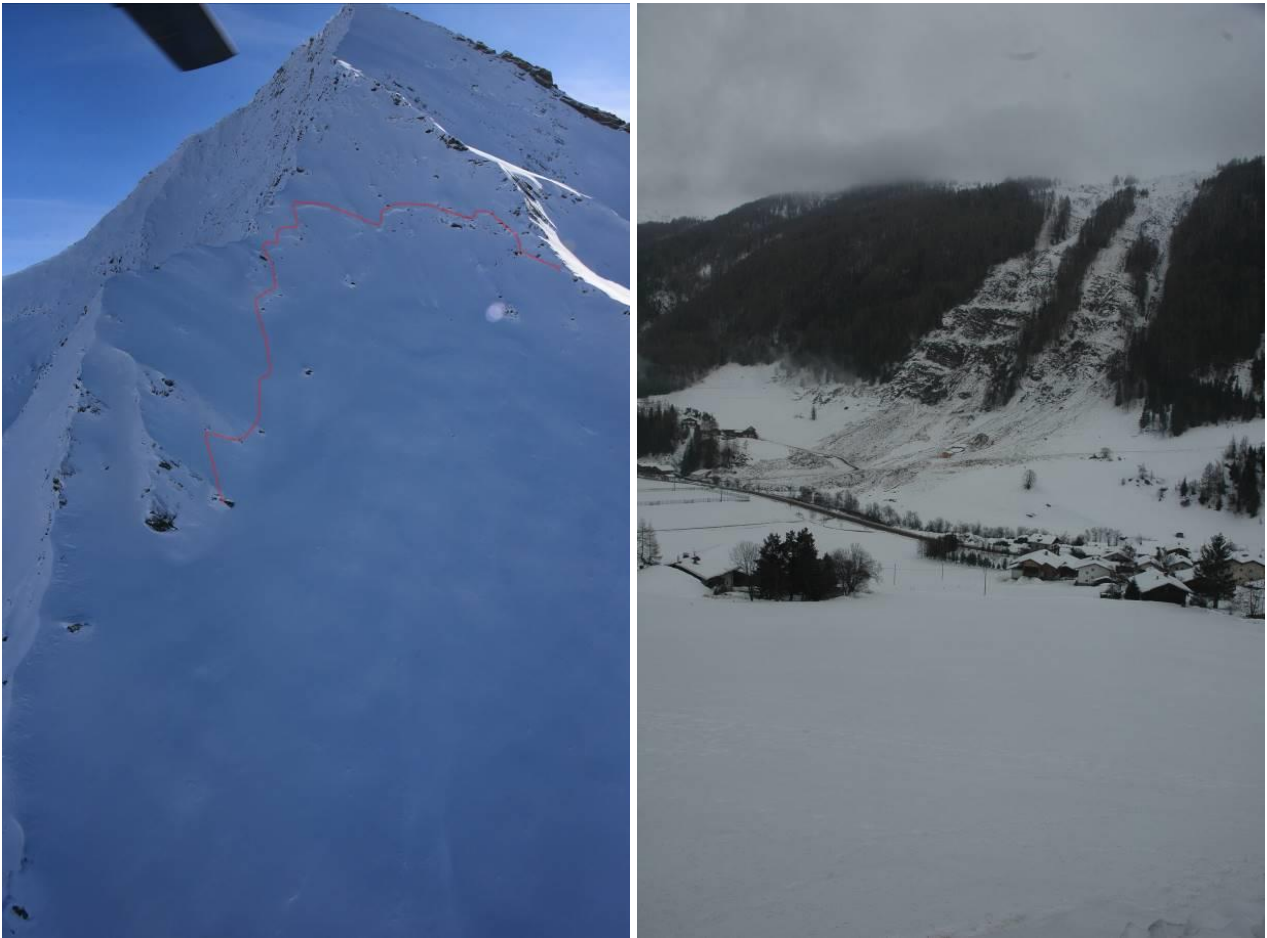
Abb. 53: Im linken Bild das Anbruchgebiet und im rechten Bild der Auslaufbereich der Innerbichlalm Lawine

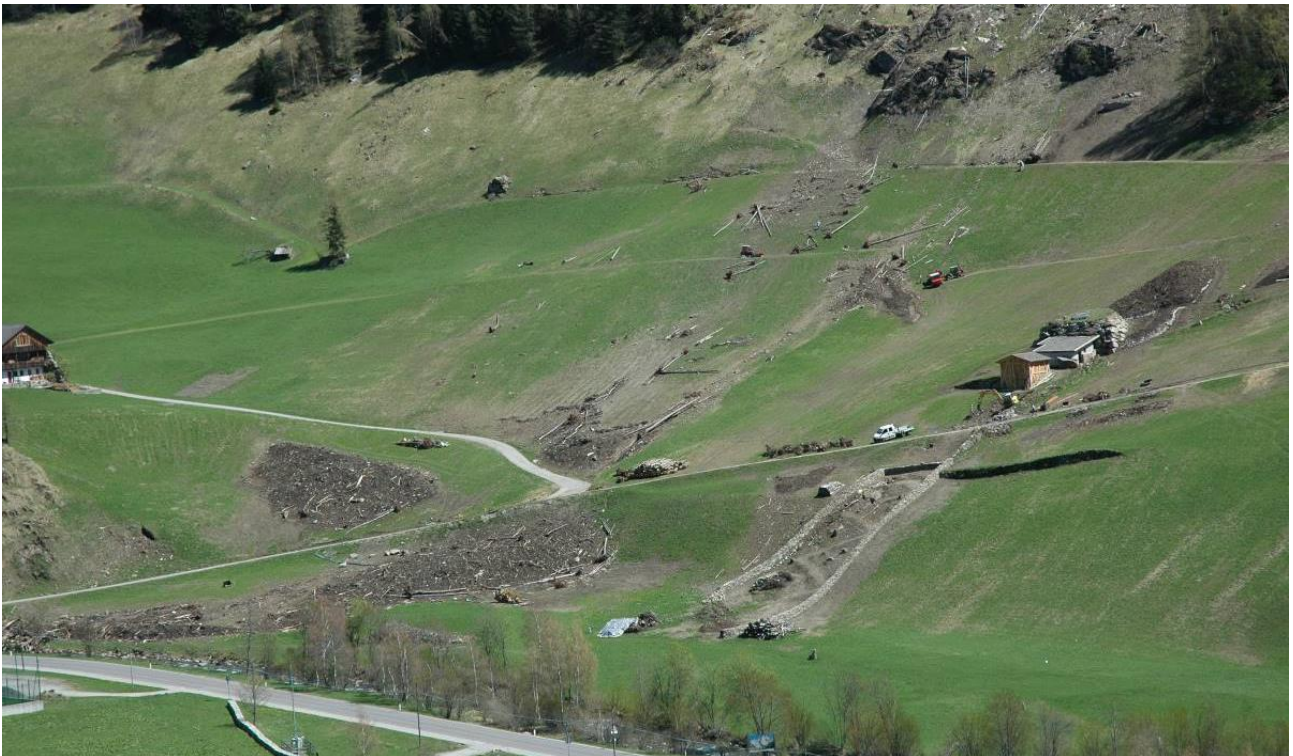
Abb. 54: Die Aufräumarbeiten der Innerbichlalm Lawine, zur Säuberung der Wiesen von Steinen und dem Lawinenholz, ziehen sich bis in den Frühsommer hinein

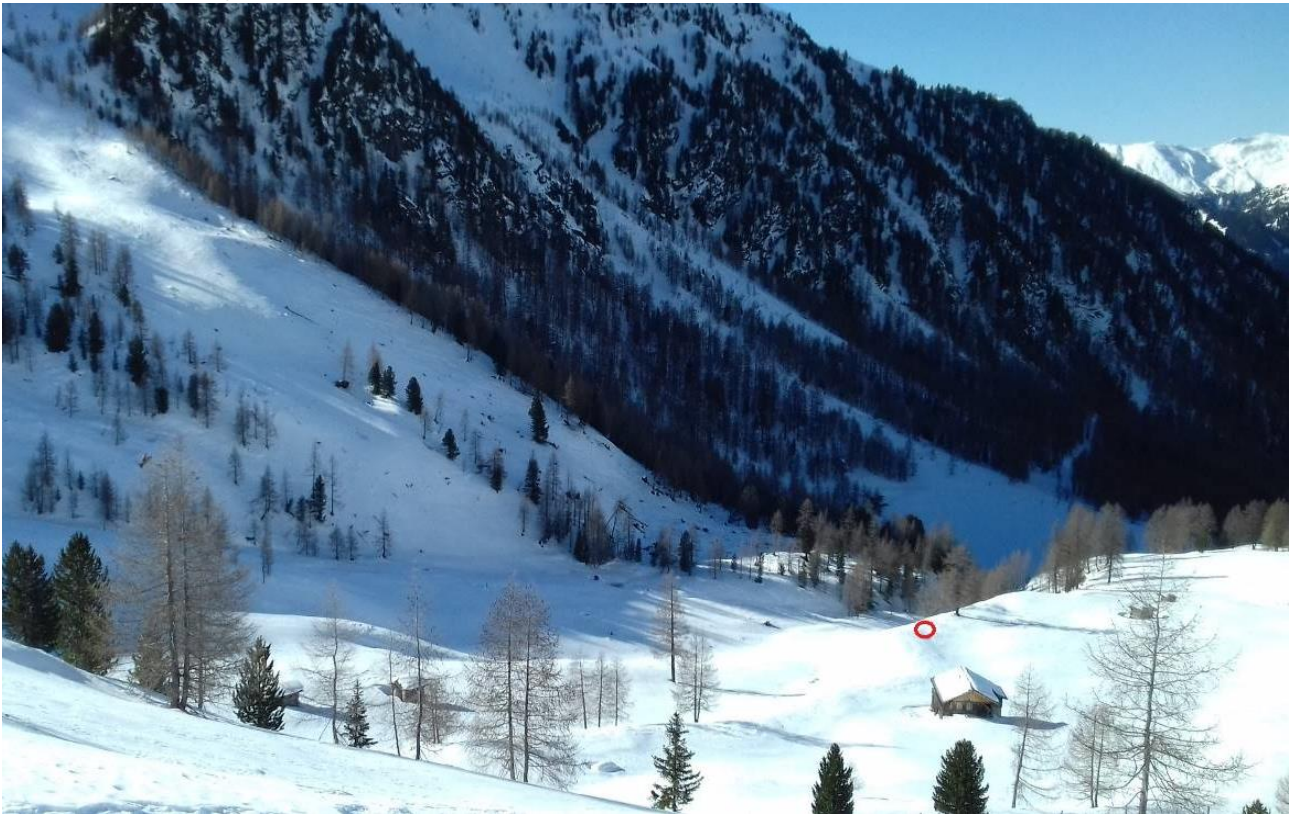
**Abb. 55:** Beim Roten Kreis stand ein Heustadel und Geräteschuppen. Unten im Bild ist die große Waldschneise der Staublawine vom 17. Dezember 2019 ersichtlich

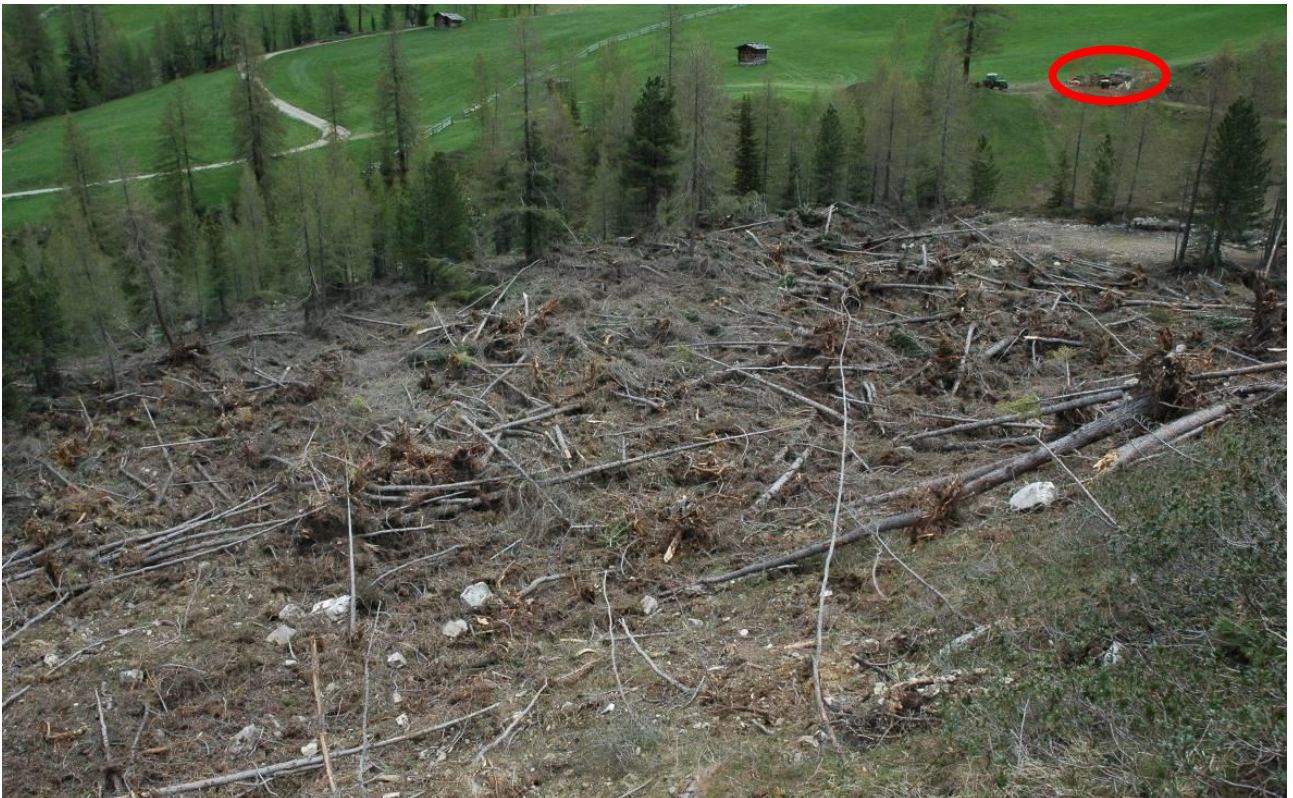
**Abb. 56:** Das ganze Schadensausmaß einer Staublawine ist erst im Frühjahr einsehbar. Im roten Kreis im Bild rechts oben stand der Heustadel mit Geräteschuppen

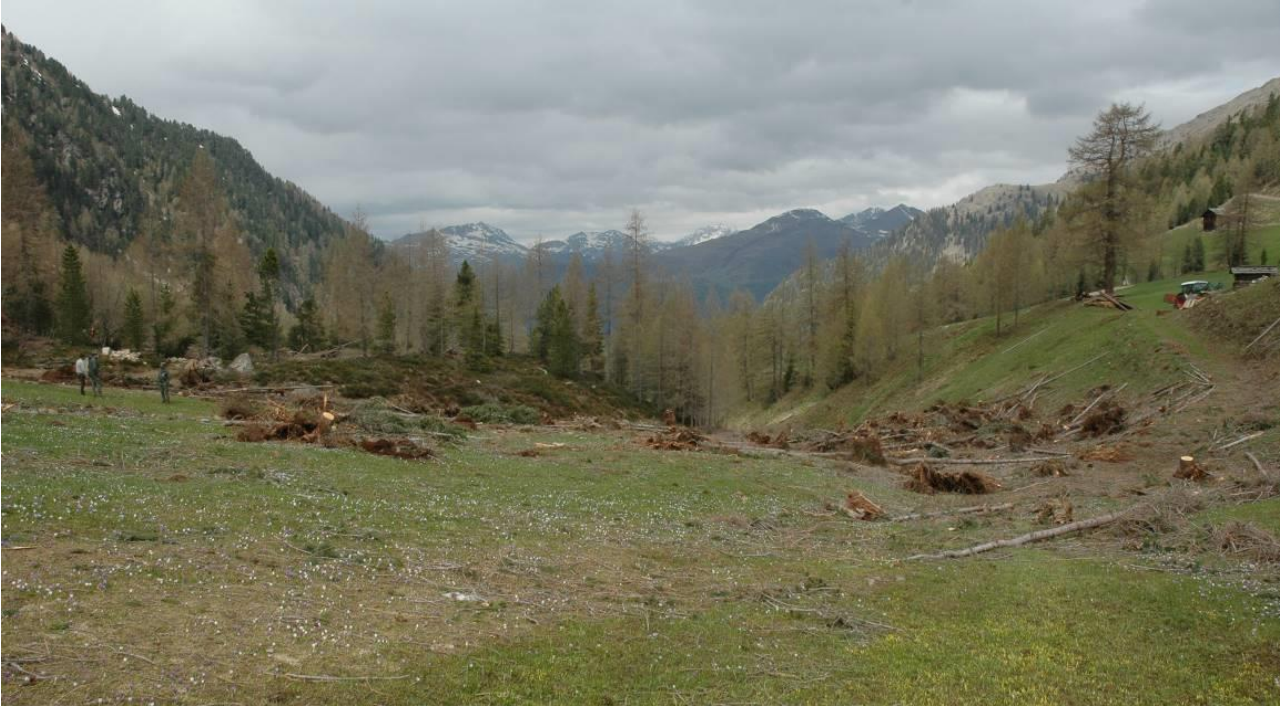
Abb. 57: Das Schadensausmaß zeigt sich erst im Frühjahr

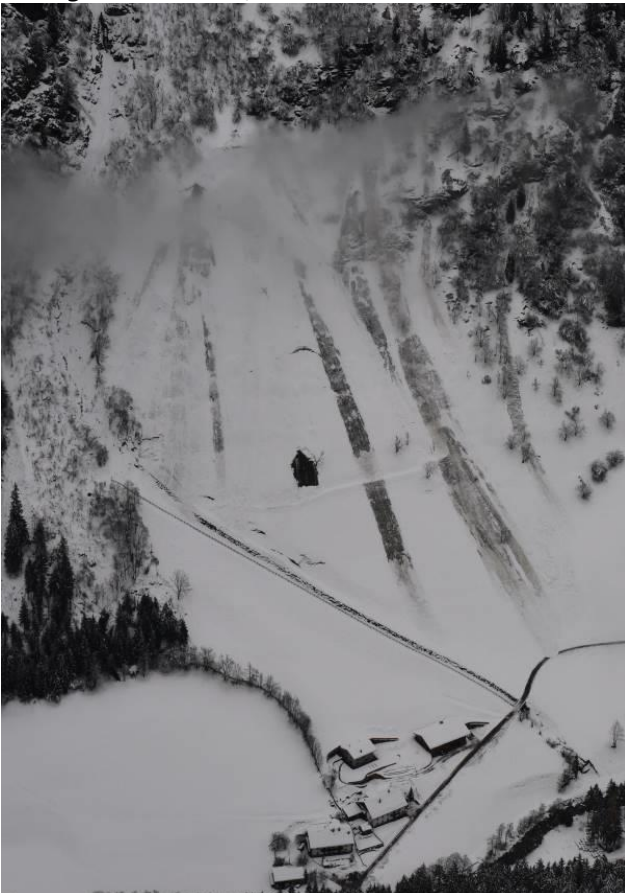
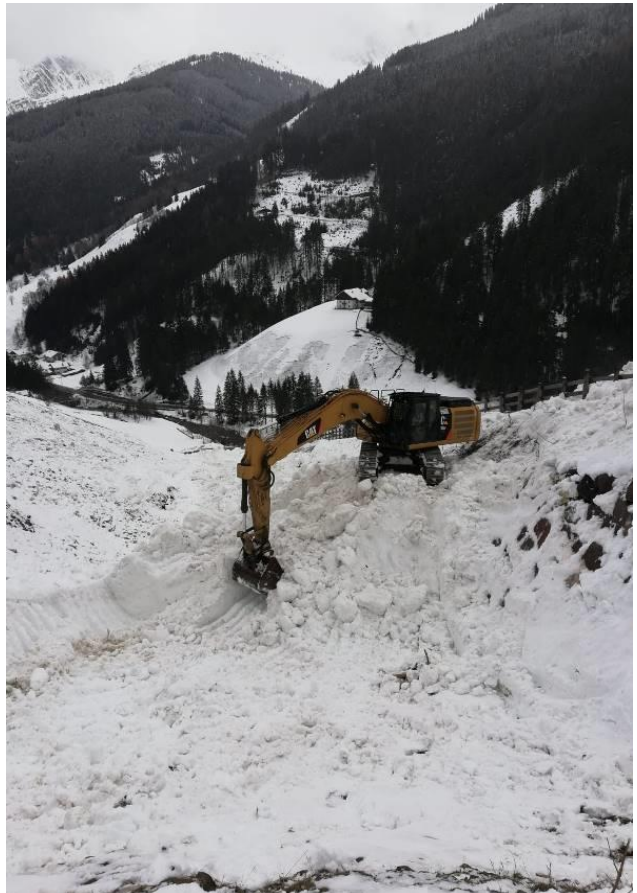
Abb. 58: Im linken Bild der Teisslgraben Lawinenleitdamm im Pflerschertal und rechts im Bild das Ausräumen des Lawinenschnees aus dem Leitdamm

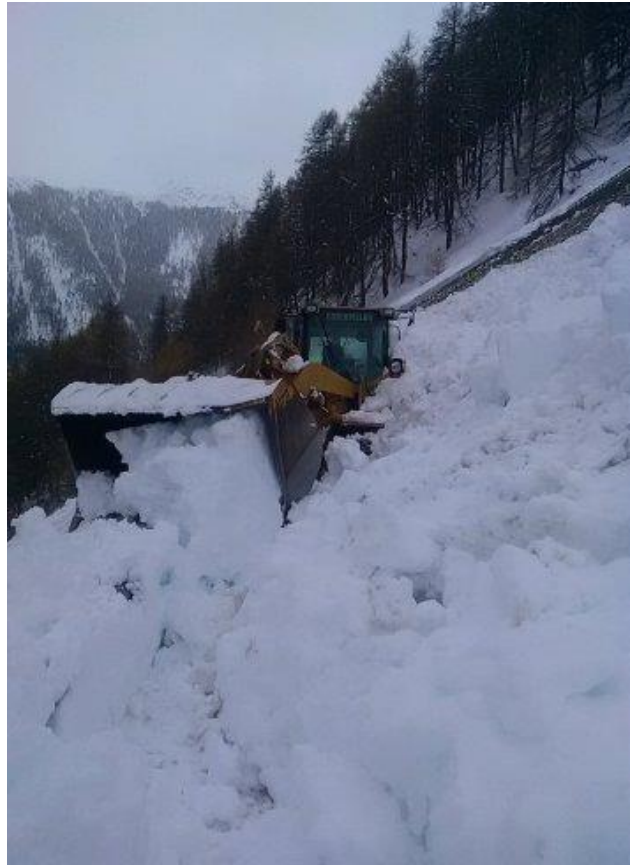
Abb. 59: Eine nicht ungefährliche Aufgabe hatte der Strassendienst bei der Räumung der vielen Gemeindestrassen und Höfezufahrten in unserem Land zu bewältigen. Im linken Bild wird mit einer Schneefräse der Gleitschneerutsch von einer Gemeindestrasse im Ultental gesäubert. Rechts im Bild wird ein Schaufelbagger bei der Schneerräumung zu den Finailhöfen von einem Gleitschneerutsch überrascht und gegen die Leitplanke gedrückt

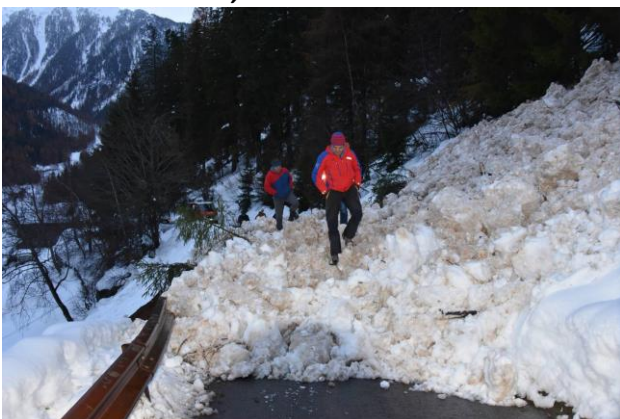
Abb. 60: Lawinenkommissionsmitglieder bei einem Lokalausgang zu frisch abgegangener Stall Lawine auf die Zufahrtsstrasse der Hofstelle Oberkropfen (Gem. Ulten)

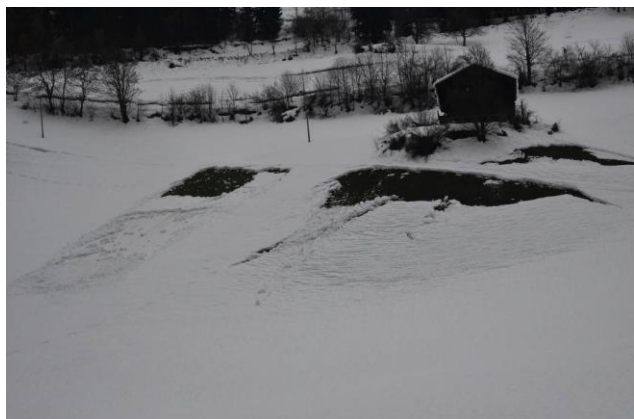
Abb. 61: In dieser 3. Novemberdekade waren die nicht vorhersehbaren Gleitschneerutsche- und Lawinen eine schwierige Aufgabenstellung für Lawinenkommissionen und Schneerräumdienste

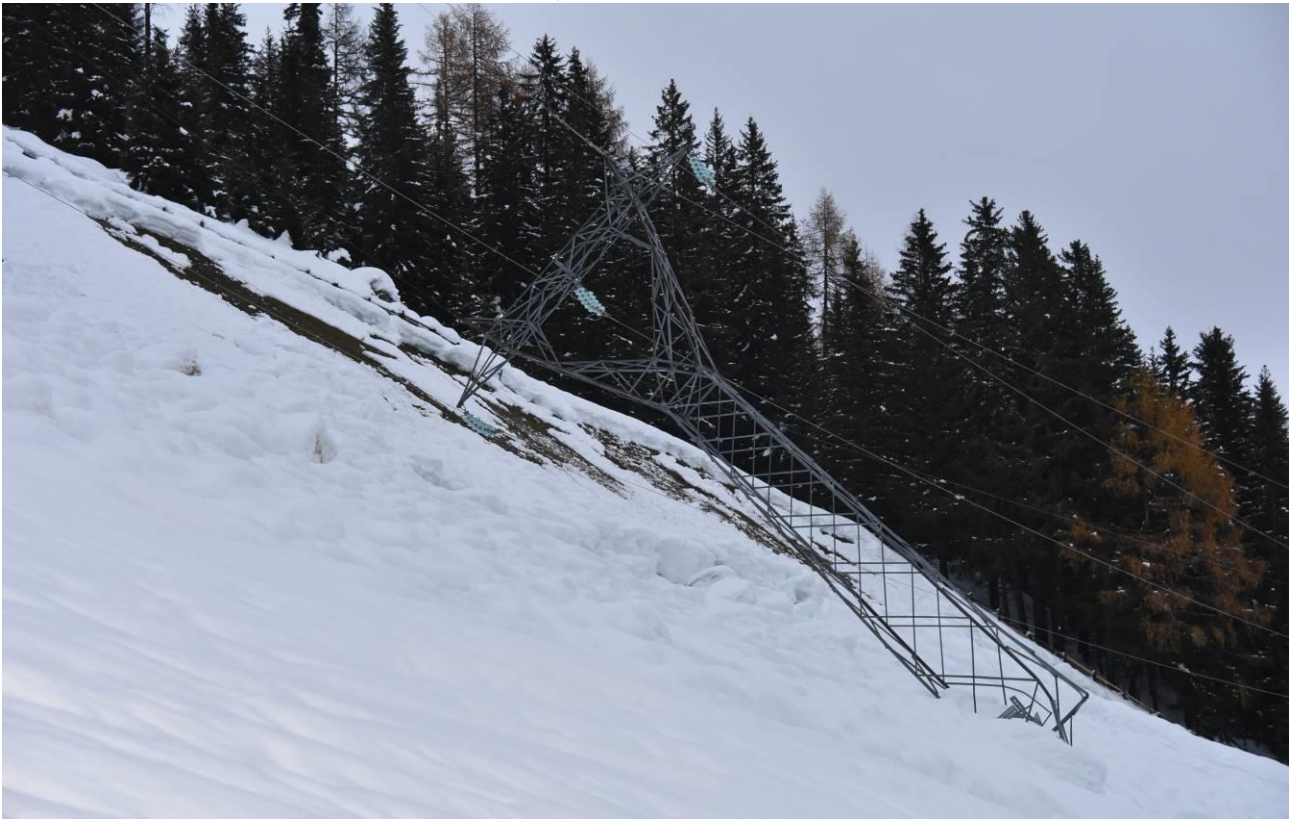
*Abb. 62: Von einem Gleitschneerutsch neben der Hofstelle Öberstein in der Gemeinde Ulten umgelegter Strommasten*
