# Report Naturgefahren 2020

## Abschlussbericht der Ereignisdokumentation

## **Autonome Provinz Bozen**

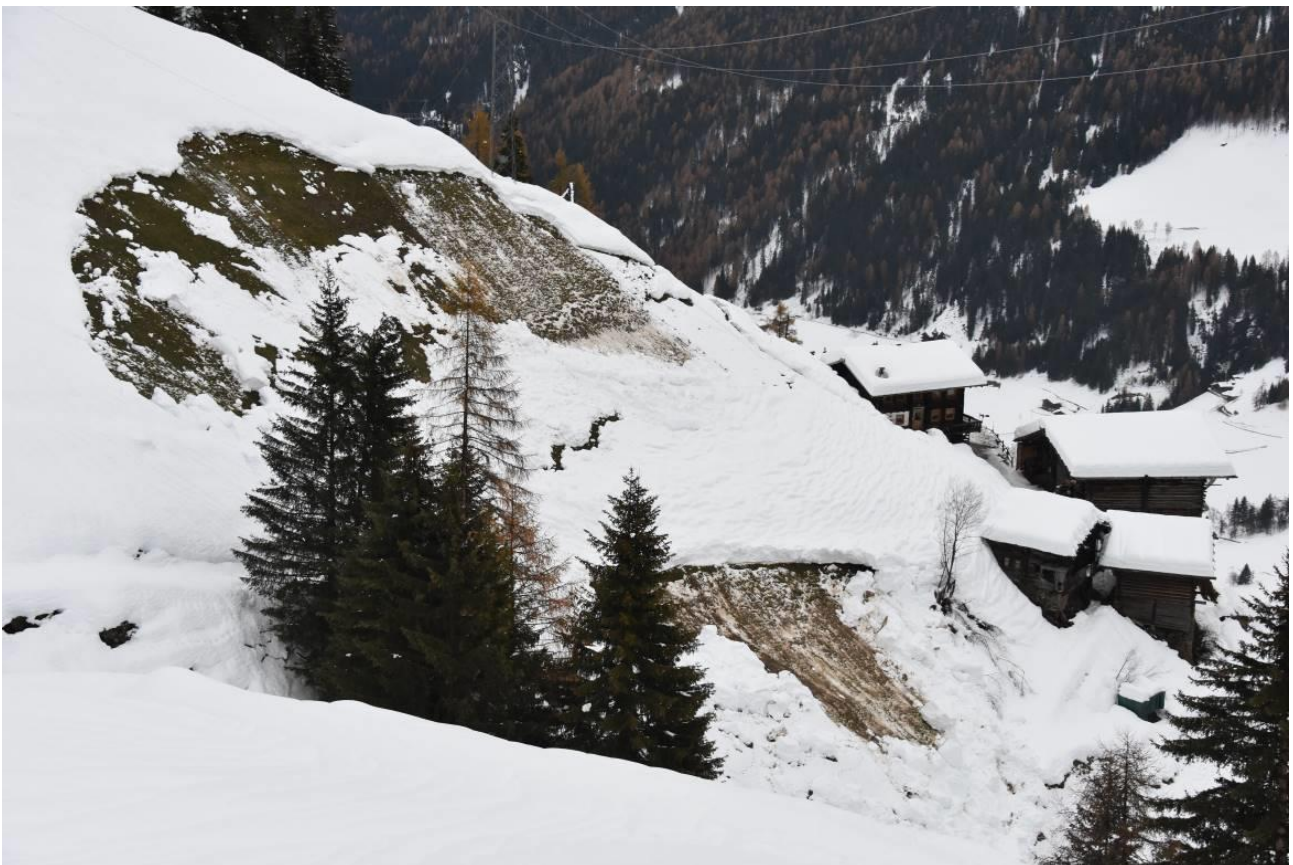
*Abb. 63: Von Gleitschneerutsch gestreifte Zubauten der Hofstelle Niederstein*

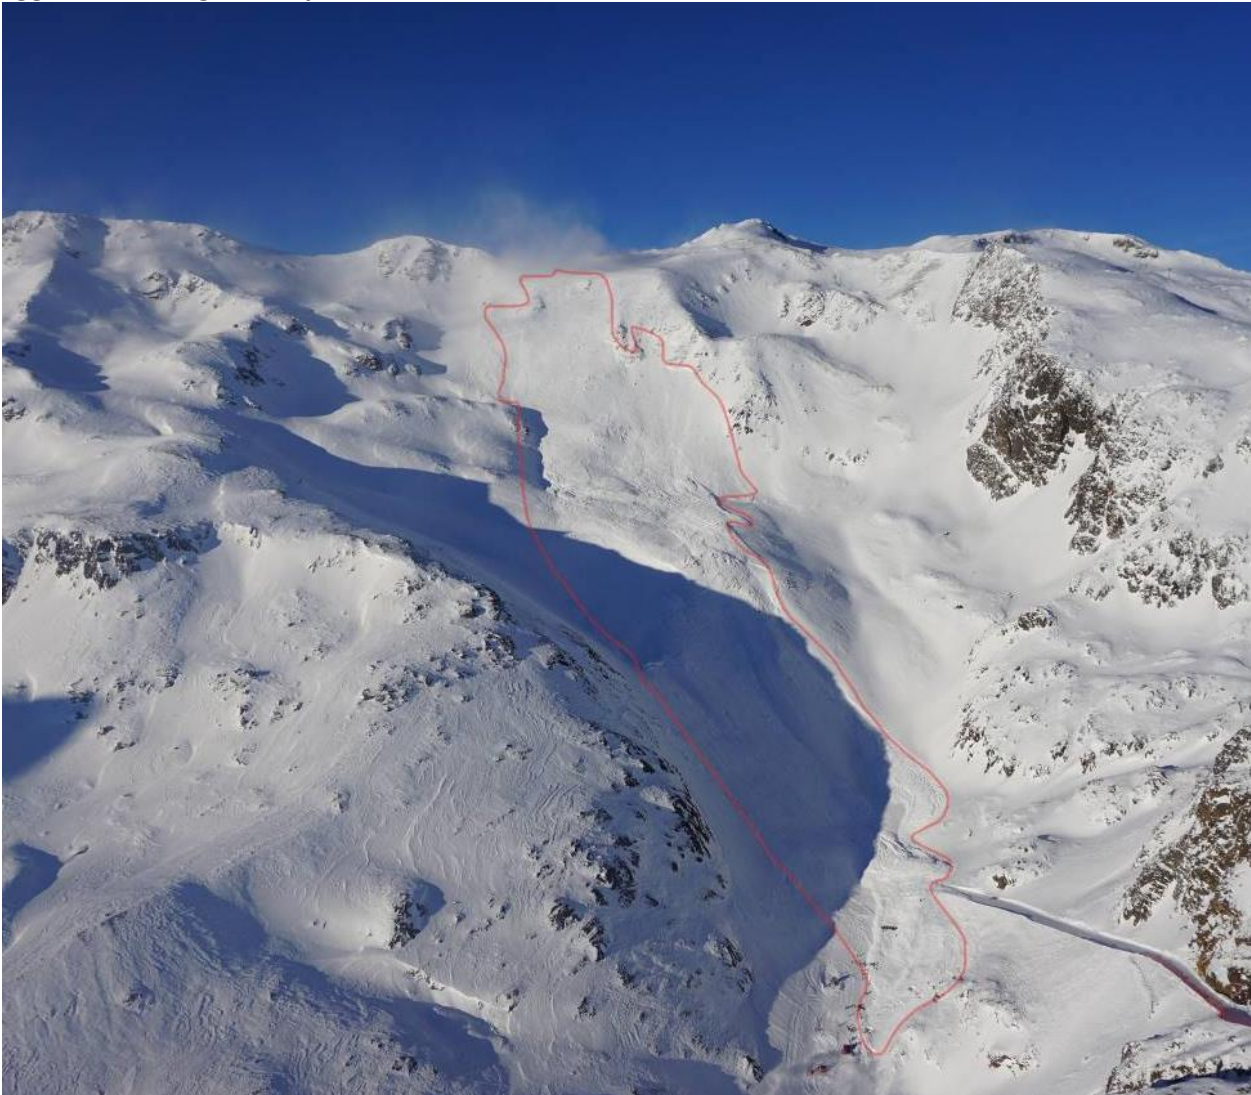
**Abb. 64:** Ein Großer Lawinenabgang auf die nicht gesperrte Talabfahrt im Skigebiet der Alpin Arena Schnals fordert drei Menschenleben (Foto BRD Schnals)

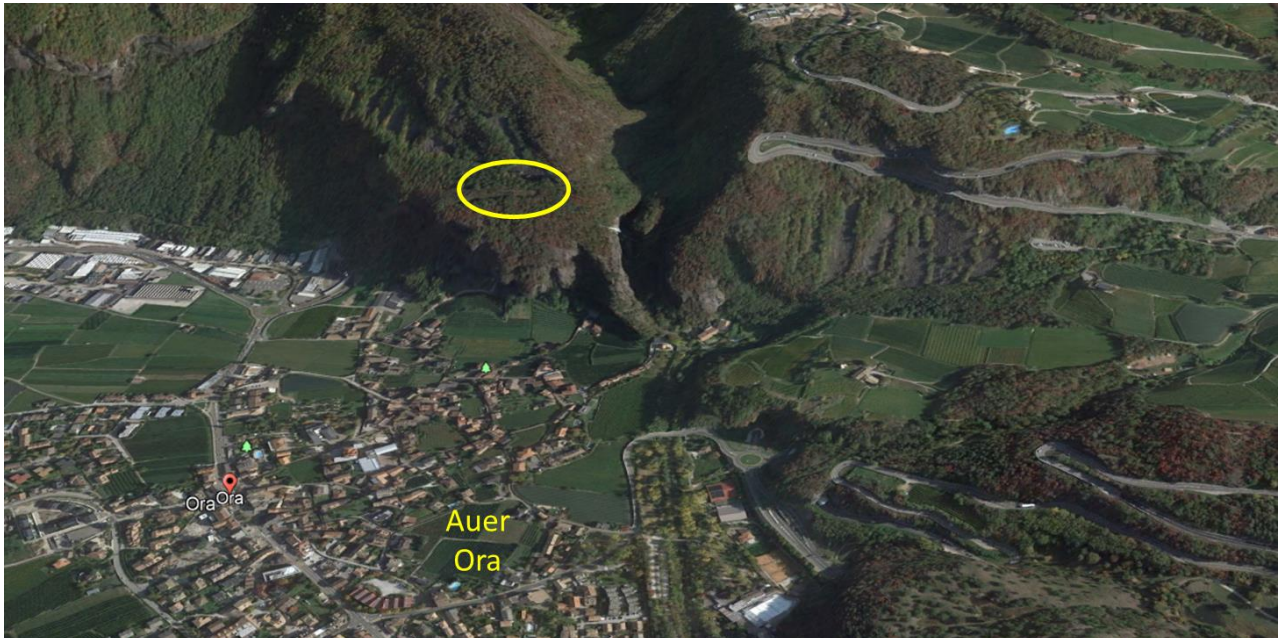
Der am 21.02.2020 vom Feuerzeug verursachte Brand im Katzenleiter in der Gemeinde Auer betraf eine Waldfläche von 1,03 Hektar, hauptsächlich Flaum-Eiche und Manna-Esche. (Abbildung 66)

Abb. 66: Waldfläche im Katzenleiter

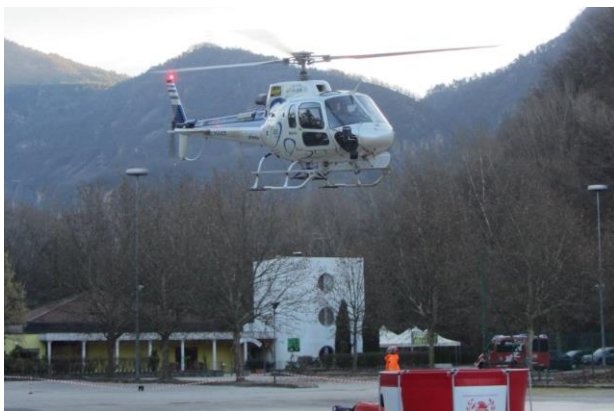
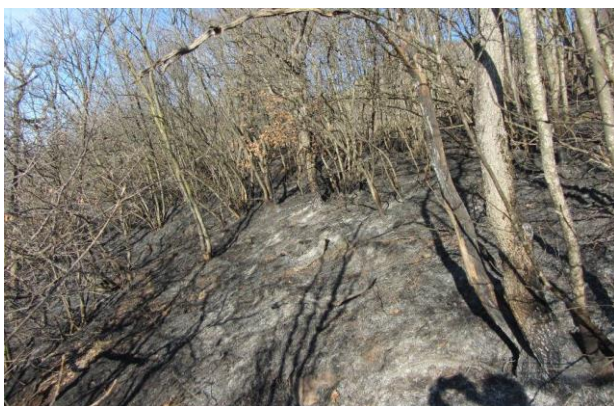
Abb. 67: Löschaktion mit Hubschrauber und Bamby Bucket-Modul am Haken und Auswirkungen von Waldbrand

Bei der Löschaktion nahm das Personal der Forststation, mehrere freiwillige Feuerwehrleute derselben Ortschaft sowie, in Anbetracht des unwegsamen Geländes, ein Hubschrauber für insgesamt 2 Stunden und 14 Minuten teil.
