# PERICOLI NATURALI REPORT 2023

Relazione riassuntiva  
Documentazione eventi

## Provincia Autonoma di Bolzano

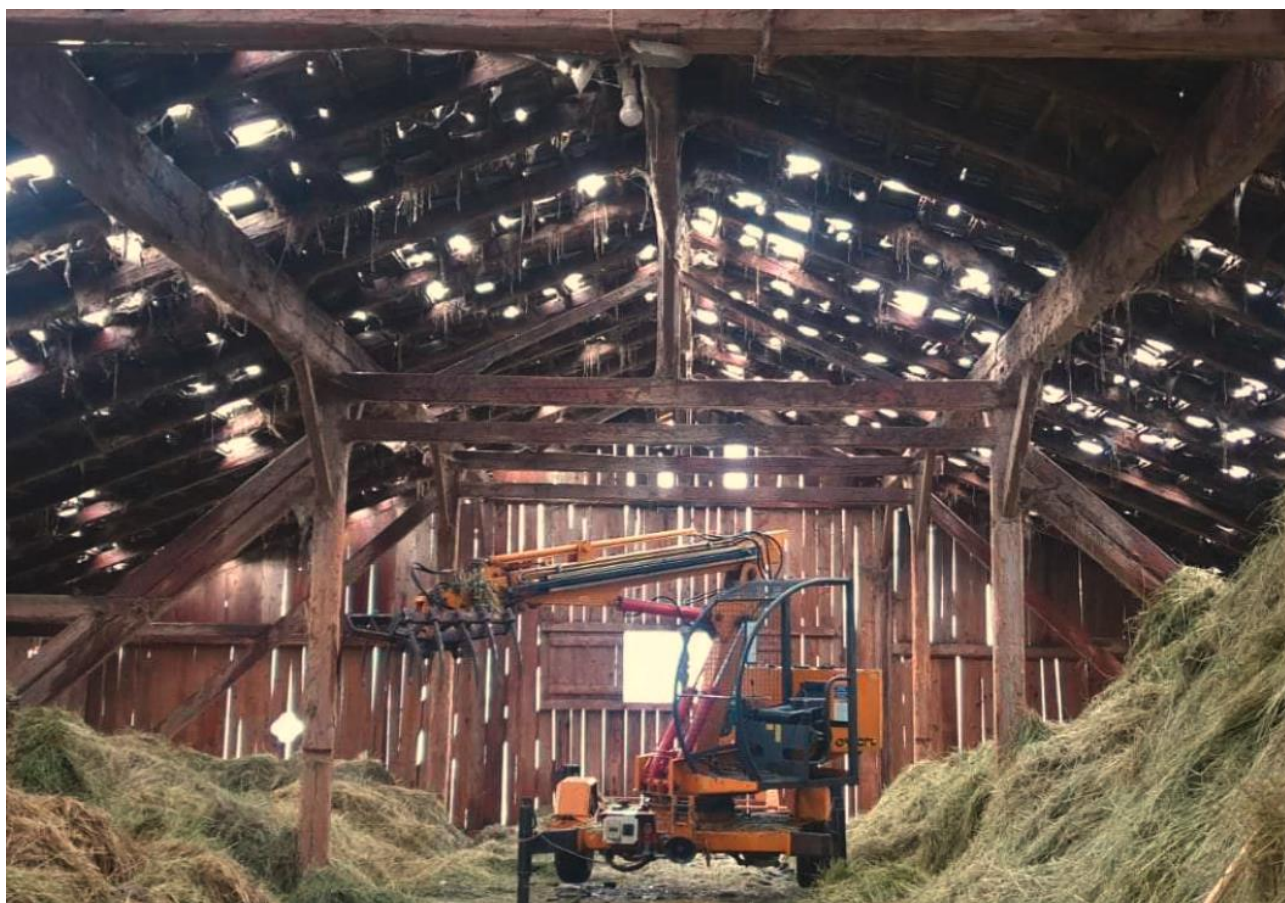
Figura 2.4: fienile dopo la grandinata a Tiles, vicino a Bressanone. © Christian Tschöll, Feichterhof Gereuth/Tiles

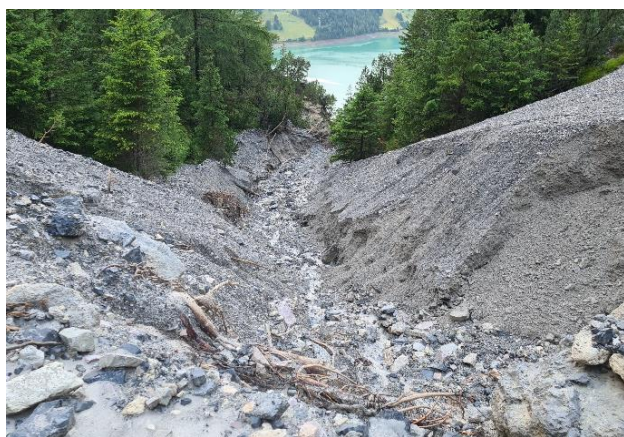
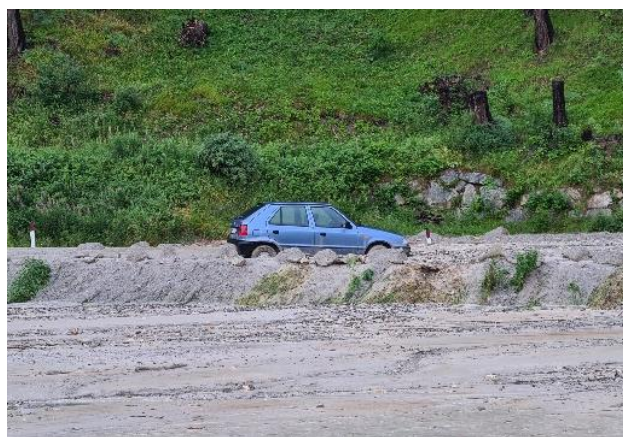
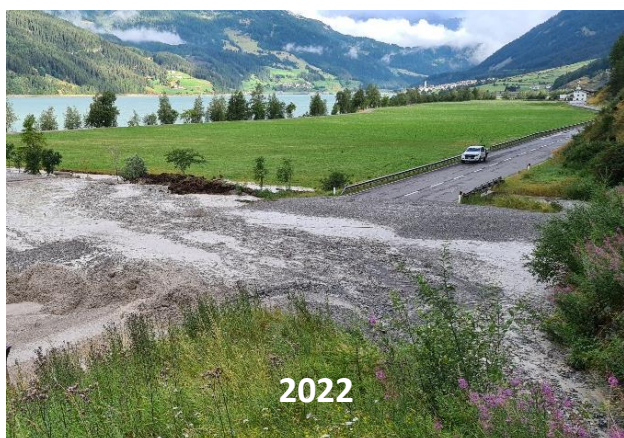
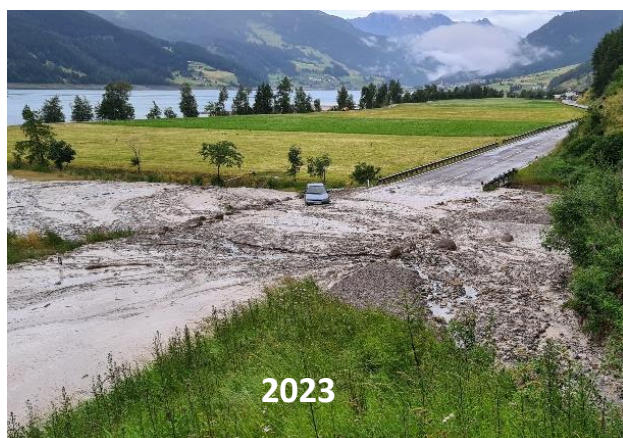
*Figura 4.7: in alto a sx, il tipico impluvio da colata detritica a monte della SS40, in alto a dx il veicolo coinvolto. In basso un confronto tra gli eventi del 2022 e 2023*

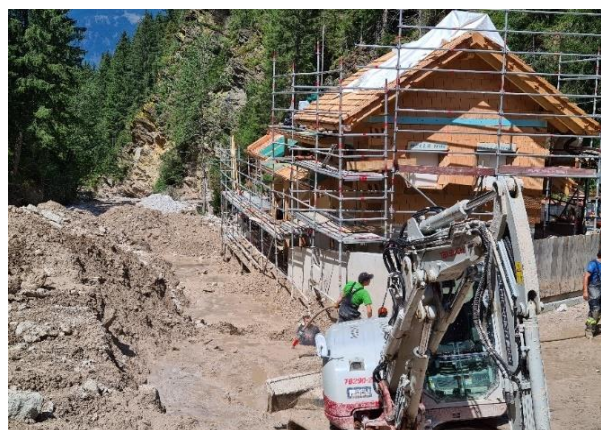
*Figura 4.8: l'evento ha provocato gravi danni ad un cantiere per la ristrutturazione di un vecchio mulino*

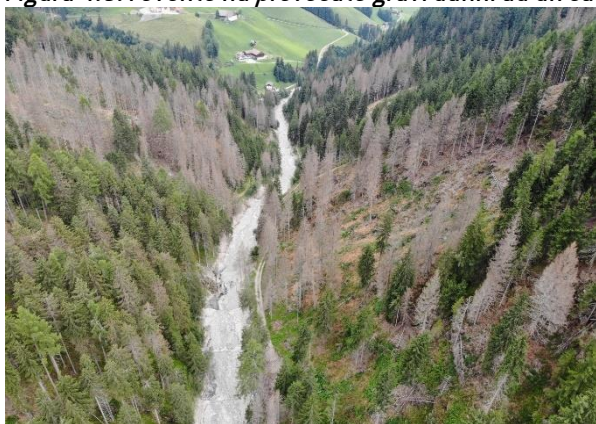
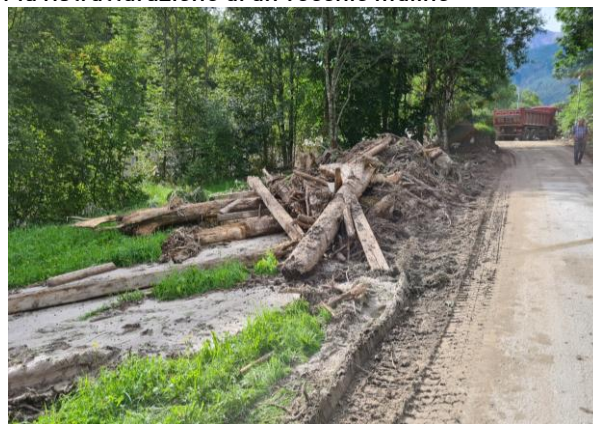
*Figura 4.9: la copertura boschiva del bacino del Rio Furcia, negli ultimi anni, ha subito un diffuso attacco da parte del bostrico tipografo (vedi paragrafo 8). Nei prossimi anni è probabile un aumento del legname in alveo con conseguenti fenomeni di occlusione e danneggiamento di ponti e attraversamenti*

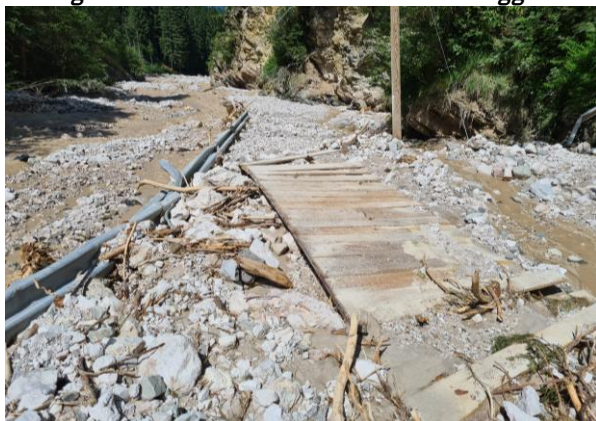
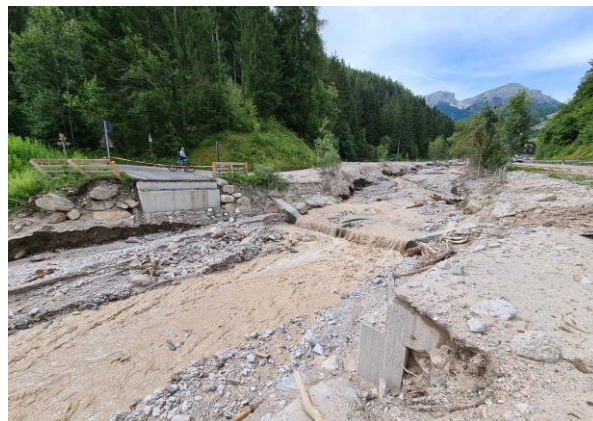
*Figura 4.10: i ponti sul Rio Furcia sono stati danneggiati o completamente distrutti dal materiale detritico*

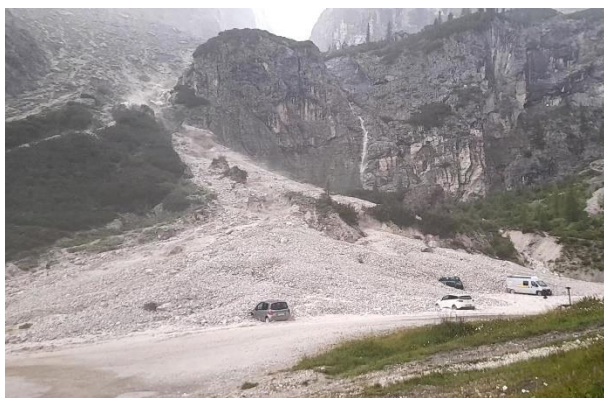
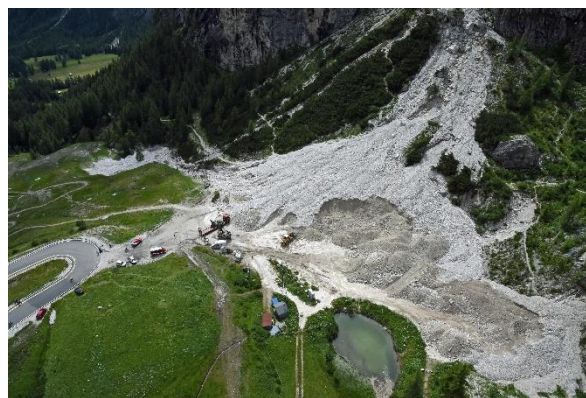
*Figura 4.11: il parcheggio di accesso alla via ferrata Tridentina è stato ricavato a margine del conoide a valle della Val Setus. Il danno potenziale varia in funzione del livello di occupazione del parcheggio, soprattutto nel caso in cui sostino camper o caravan*

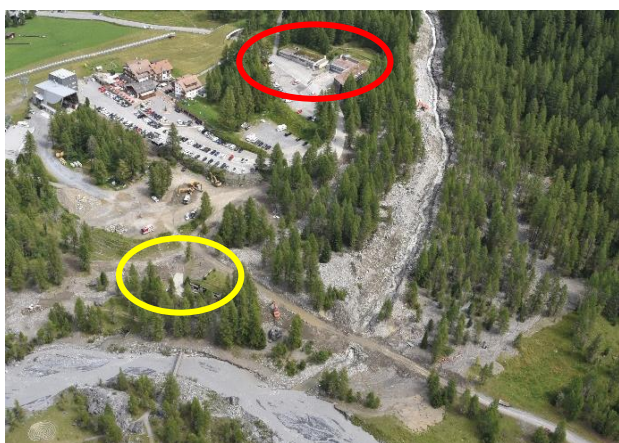
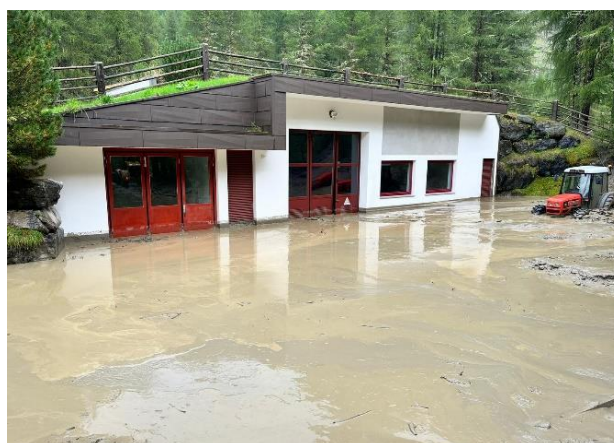
La centrale elettrica privata, situata nella zona inferiore del conoide, ha subito i danni maggiori: la porta di accesso all'interno è stata spinta dal fango che si è riversato così nella sala macchine. Un trattore è rimasto bloccato davanti alla centrale in circa mezzo metro di fango. Solo lievi danni sono stati causati alla stazione a valle della teleferica per il rifugio Coston. Fango e detriti si sono depositati a circa 0,5-1,0 metri di altezza sulla strada di accesso all'area sciistica. I tubi in cui il torrente attraversa la strada forestale sono stati ostruiti: lungo tutto l'alveo sul conoide alluvionale di sono formati depositi di detrito alti diversi metri provocando lo spostamento del torrente in sinistra orografica, dove la colata detritica ha colpito l'area ricreativa (percorso Kneipp, parco giochi, ecc.) del cosiddetto Bärenbad.

*Figura 4.12: a sx il conoide del rio Rosim in prossimità del parcheggio degli impianti sciistici di Solda: in rosso la sede dei vigili del fuoco, in giallo la centrale elettrica; a dx i danni alla centrale*

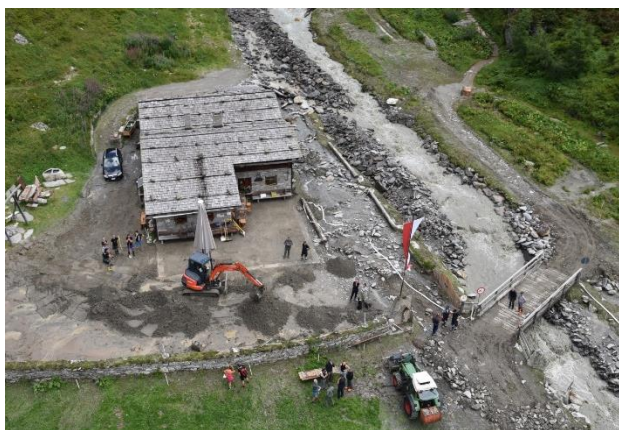
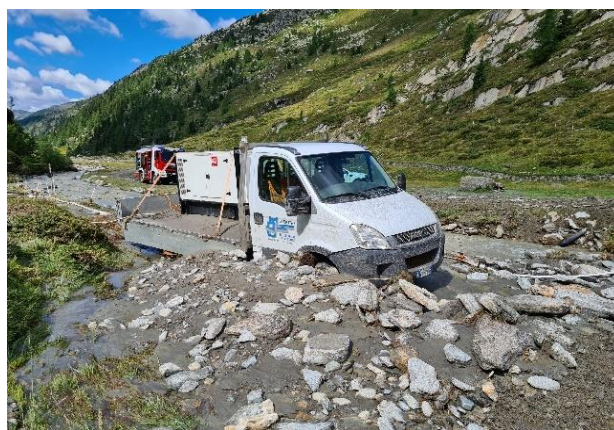
*Figura 4.13: a sx la malga Kehrer, situata storicamente in riva all'Aurino; a dx un veicolo coinvolto*

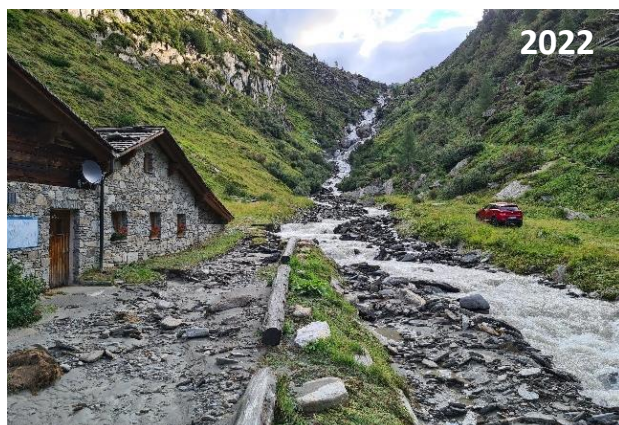
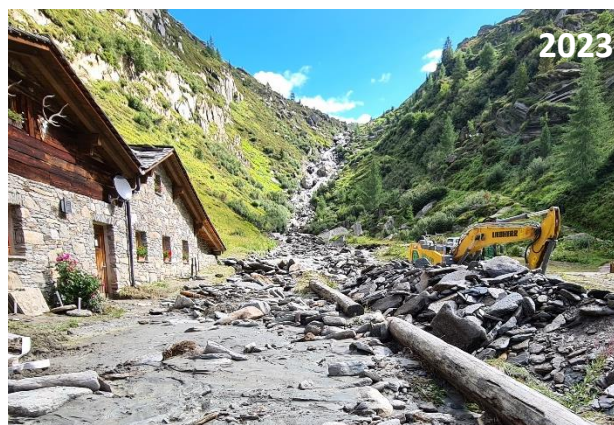
Figura 4.14: confronto tra l'evento del 2022 e quello del 2023

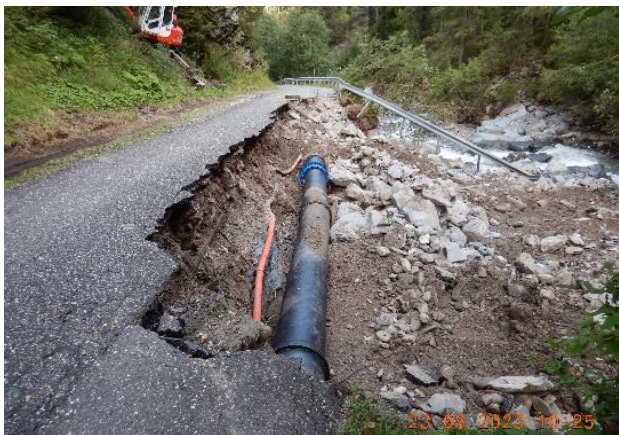
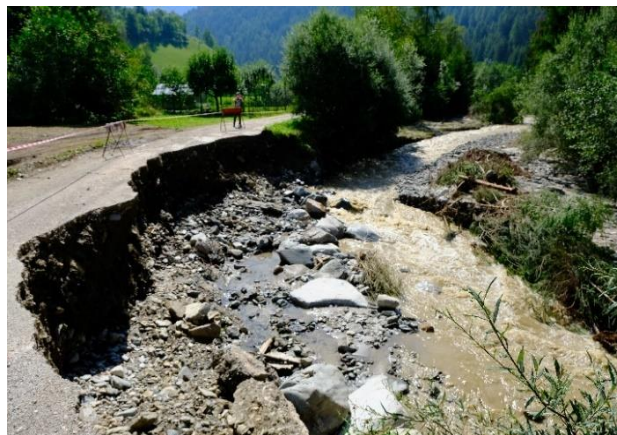
I detriti mobilitati dagli affluenti provenienti dalle aree del passo Erbe, Sass da Putia e Tullen hanno provocato un notevole ingrossamento del torrente principale, il Rio Lasanca. La strada provinciale 29 e la strada comunale "Rü de Lijun" sono state danneggiate in diversi punti. Lungo la strada comunale "Hinterlügen Kalkofen", il torrente è esondato, asportando la sede stradale, il muro di contenimento della strada e la protezione spondale in circa 60 punti.

*Figura 4.16: il Rio di Lasanca, alimentato dalle colate detritiche di vari affluenti, ha provocato gravi danni alle strade*

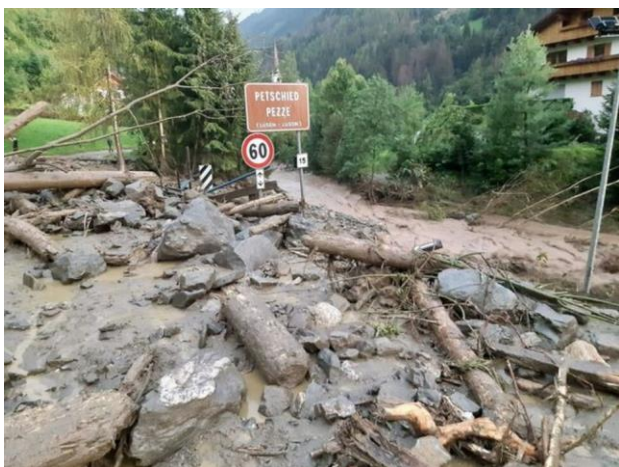
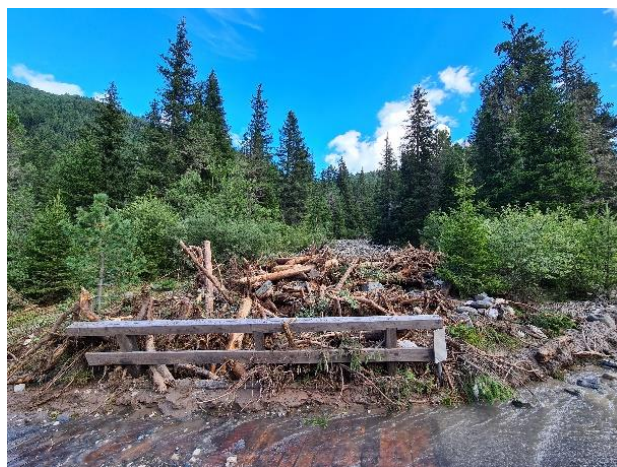
*Figura 4.17: le colate detritiche degli affluenti del Rio di Lasanca hanno convogliato detrito e anche ingenti quantità di legname*

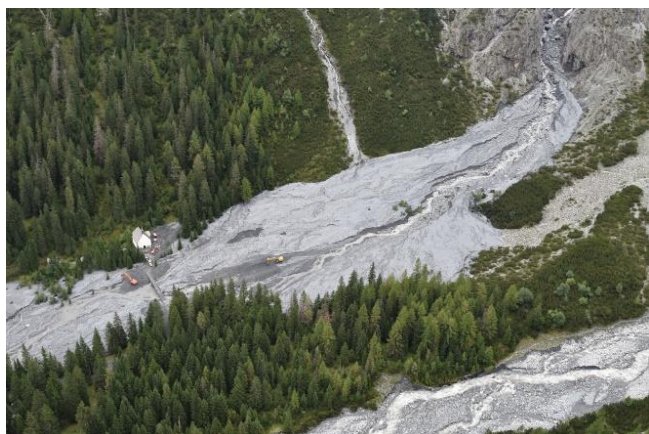
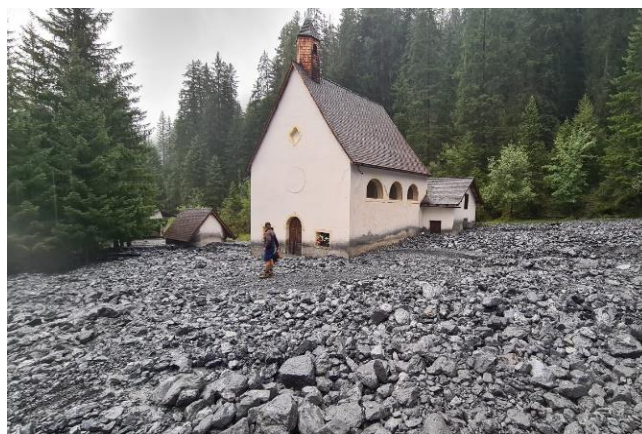
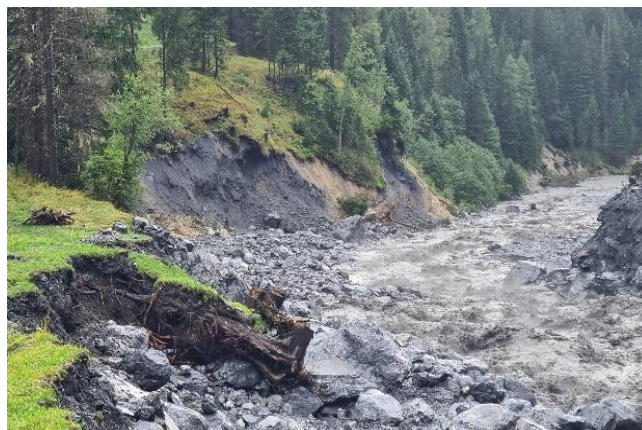
La chiesa e un edificio di servizio sono stati raggiunti dall'evento, con depositi alti fino a 1,5 metri. Il fango è entrato nella chiesa attraverso la sacrestia, posta a monte e l'ha sommersa fino ad 1 metro di altezza circa, causando danni agli arredi, alle statue, ecc. Anche la passerella è stata sommersa e le ringhiere in legno sono state distrutte.

*Figura 4.18: la chiesa di Tre Fontane, posta in destra orografica della valle è stata raggiunta e parzialmente sommersa dal materiale. In basso a dx: la piena poi ha coinvolto il Rio di Trafoi, che ha subito erosioni e danni spondali nel tratto a valle*

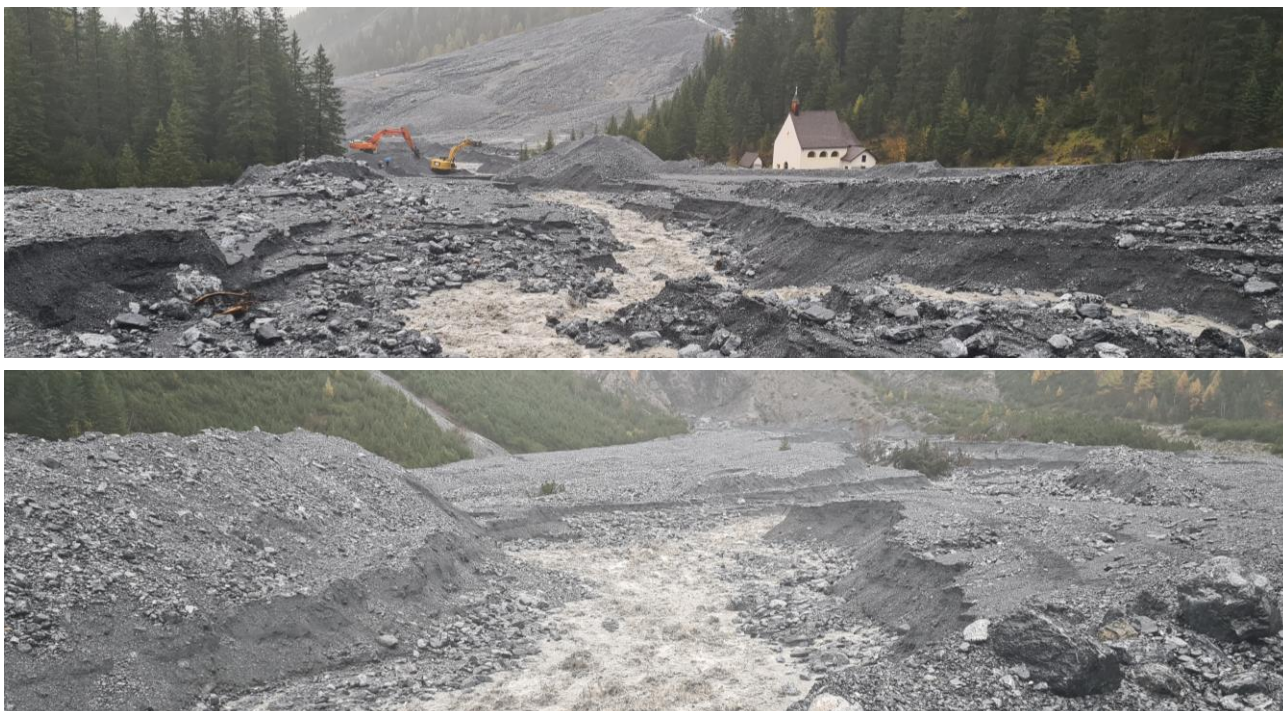
*Figura 4.19: segni evidenti di forte erosione all'interno dell'alveo con conseguente deposito laterale di materiale*

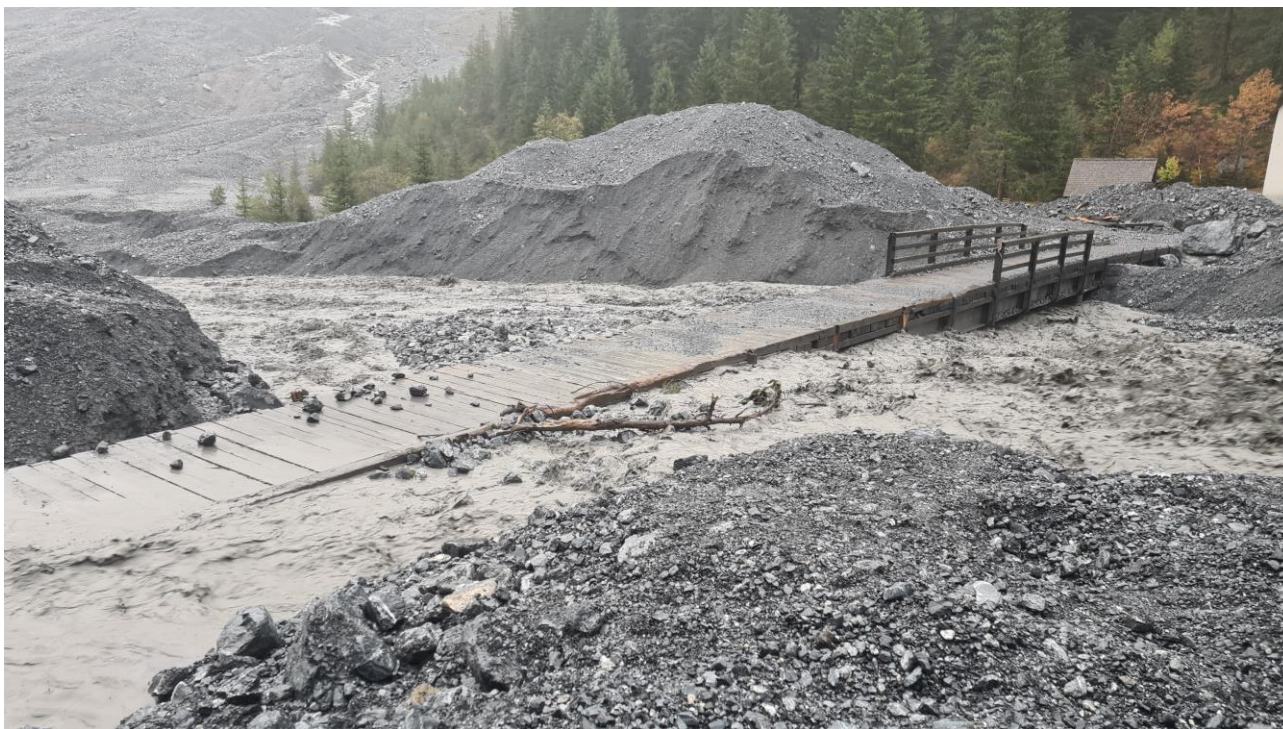
*Figura 4.20: il 20 ottobre un altro evento meteo ha provocato la rimobilizzazione del materiale ed un nuovo danno alla passerella*

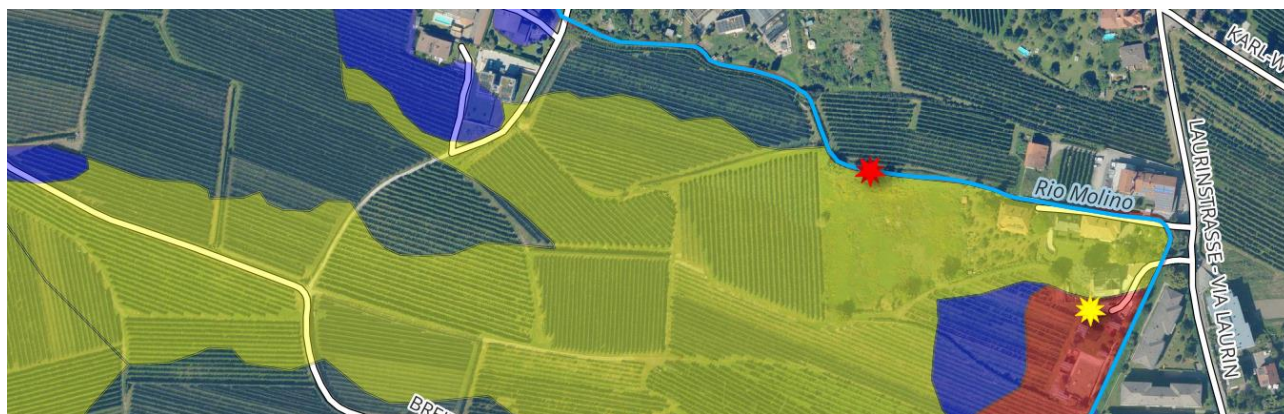
**Figura 4.21:** la cartina mostra il punto dove si è verificata la breccia nell'argine (in rosso – foto in basso a sx) e la zona dove l'allagamento ha causato danni maggiori (in giallo – foto in basso a dx). La pericolosità della zona è testimoniata anche dal Piano delle zone di pericolo di Lagundo

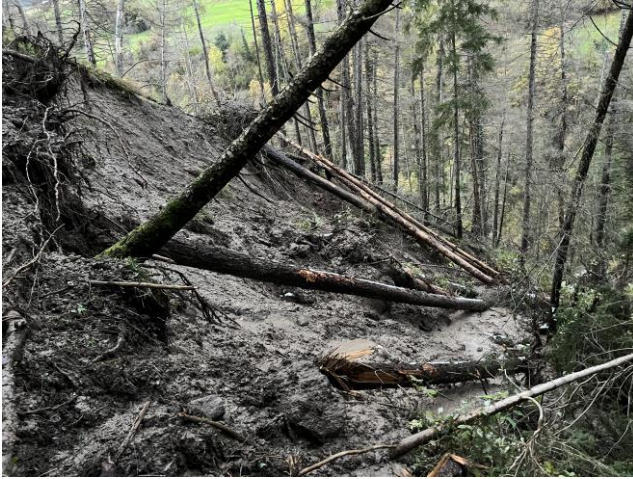
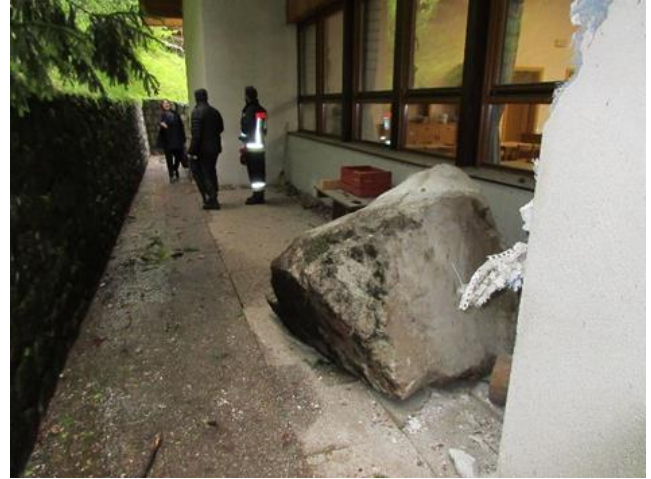
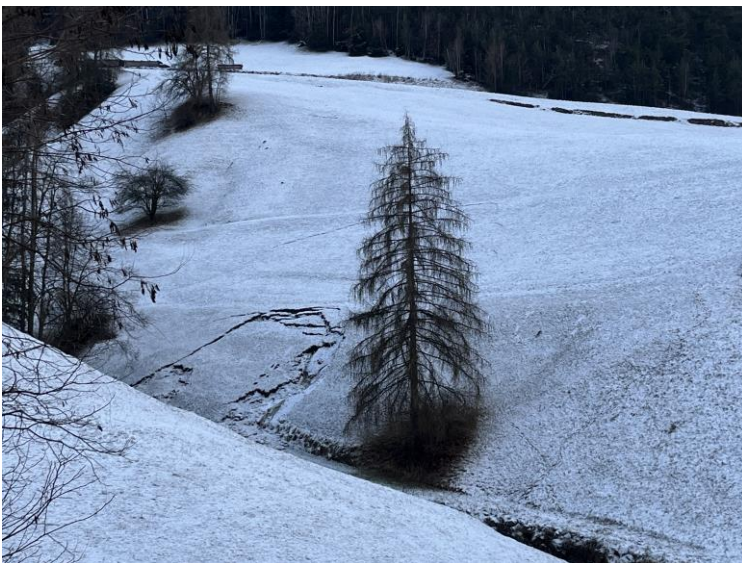
*Figura 5.4: Le foto mostrano diversi tipi di frane. In alto a sinistra, una colata di versante lungo il pendio boscato sul lato a monte della Strada Provinciale 24 verso Castelrotto. In alto a dx, un masso crollato che ha raggiunto il muro dell'asilo vicino a Vandoies di Sotto. La foto al centro mostra una caduta massi che ha colpito la Strada Comunale Val Tina vicino a Chiusa e ha distrutto la rete adiacente. L'immagine in basso a sx mostra uno dei numerosi scivolamenti superficiali che si sono verificati a causa di tre sistemi di bassa pressione consecutivi all'inizio di novembre 2023 e che hanno portato forti precipitazioni.*

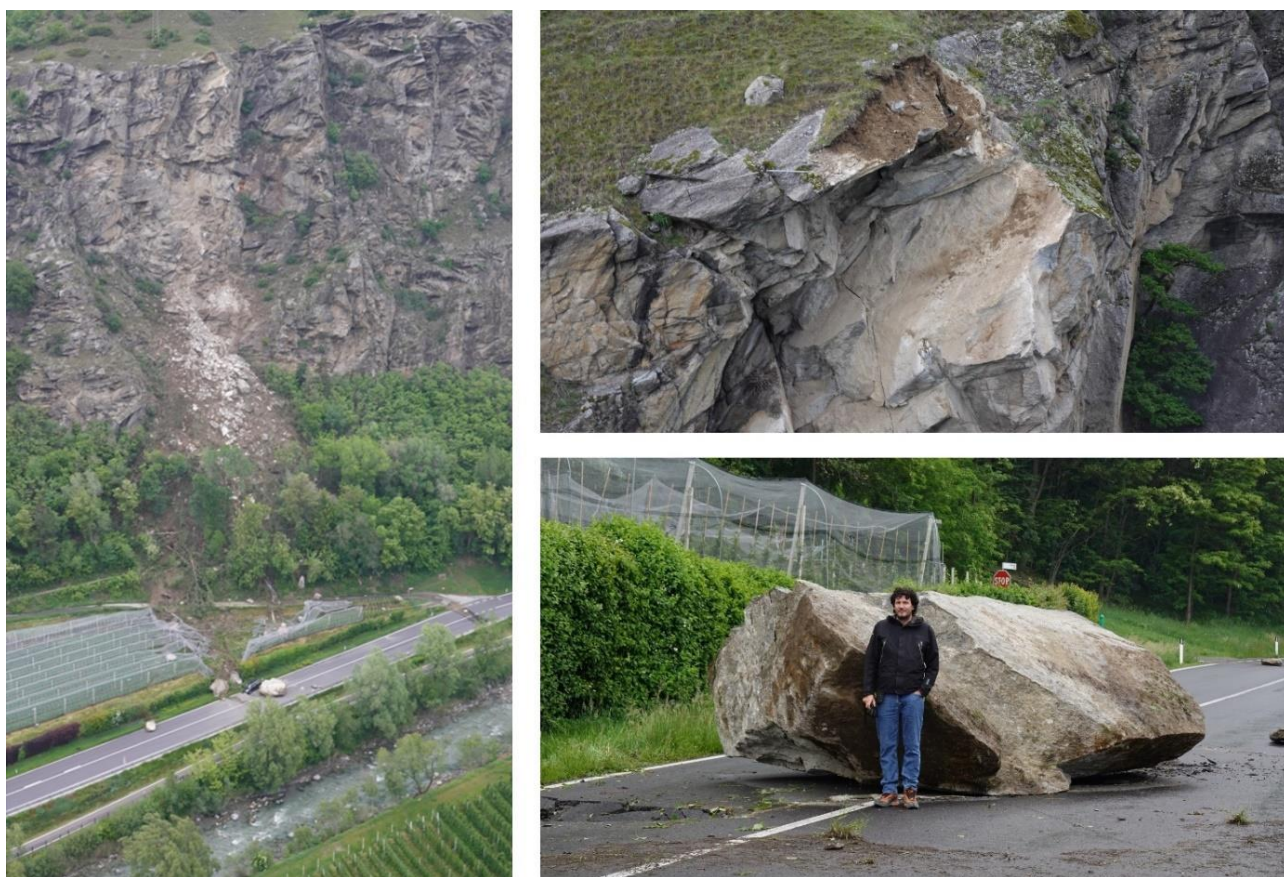
*Figura 5.8: Impatto del blocco sulla Strada Statale 38 dal km 172+250 al km 172+380. Fotografia aerea dell'area di distacco, del percorso di caduta e dell'area di deposito, scattata la mattina del 22 maggio; fotografia aerea della nicchia di distacco a quota 770 m s.l.m.; foto del blocco di crollo più grande, con un volume di circa 30 m<sup>3</sup> (1,9 x 4 x 4 m), arrestatosi sulla carreggiata della Strada Statale 38*

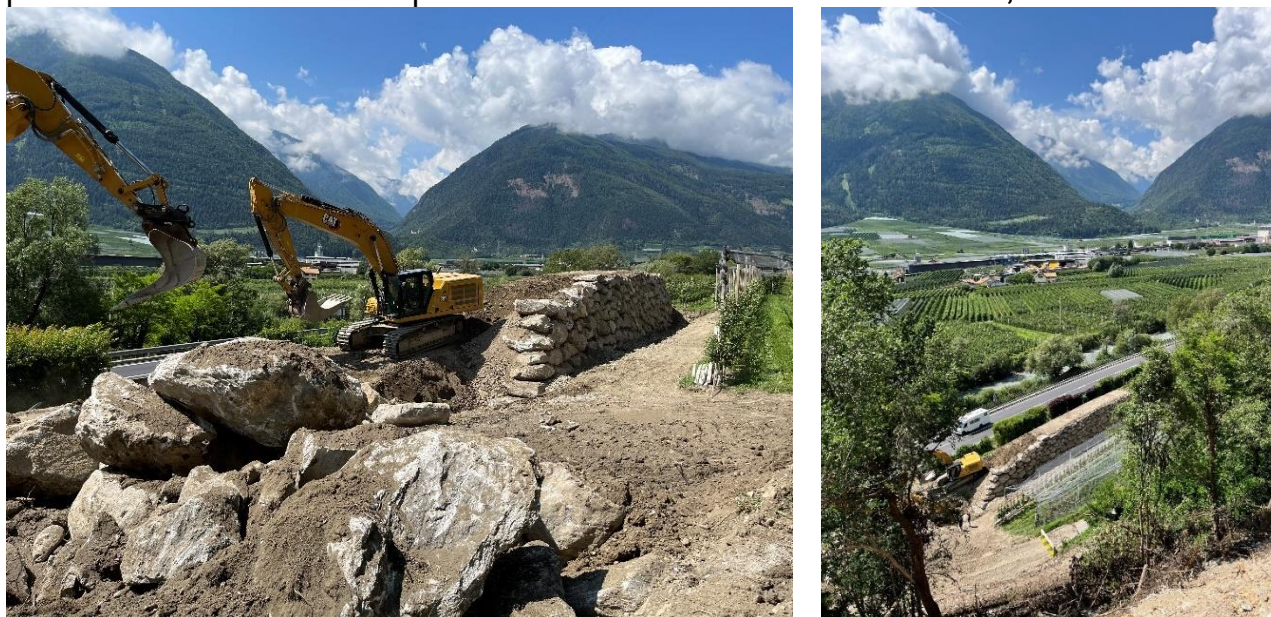
*Figura 5.11: Lavori in somma urgenza per la realizzazione del tomo-vallo paramassi presso la statale della Val Venosta*

Con i lavori effettuati, il rischio di caduta massi per i conducenti e i ciclisti può ora essere permanentemente ridotto. I costi per tutte le misure adottate ammontano a circa 3,5 milioni di euro.

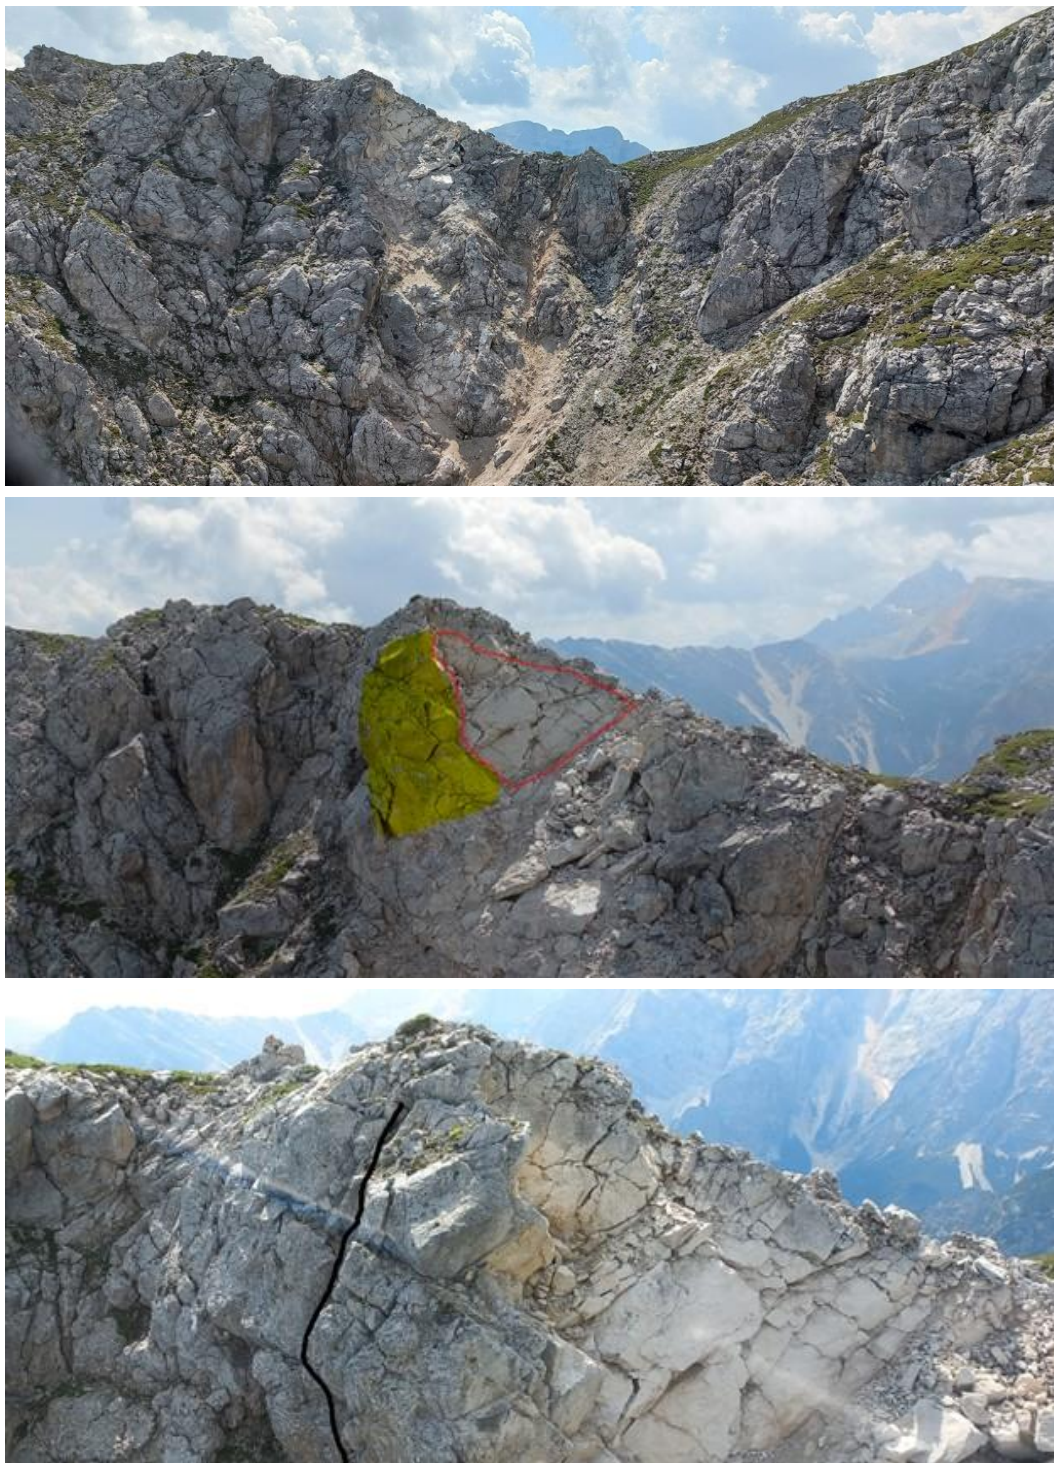
*Figura 5.12: Crollo in roccia sul Terzo Spiz nelle Dolomiti di Braies. Foto d'insieme dell'area di crollo sulla cresta della cima; foto dettagliata della nicchia di distacco (rosso) e dell'area instabile (giallo); fessura di trazione aperta vicino alla nicchia di crollo recente*

A fine giugno, un crollo in roccia si è verificato sul Terzo Spiz nelle Dolomiti di Braies, con circa 150 m<sup>3</sup> di materiale roccioso caduto dalla cima esposta a nord nella valle sottostante (vedi Fig. 5.12). Questo evento è stato causato dallo scioglimento del permafrost dovuto alle temperature notevolmente elevate di giugno 2023. A fine agosto, un altro crollo si è verificato sulla Punta Cinque Dita nel gruppo del Sassolungo, con materiale roccioso che è crollato fino al sentiero sottostante tra il Rifugio Sassolungo e il Rifugio Toni Demetz (vedi Fig. 5.13). Il volume crollato è stimato tra 50 e 70 m<sup>3</sup>, quindi si tratta di un evento di crollo e non di un crollo in roccia vero e proprio. Le cause del distacco sono le fratture verticali e le intense precipitazioni avvenute nel periodo precedente, che combinate con un significativo calo delle temperature a fine agosto, hanno portato all'allargamento delle fratture e al successivo crollo del pilastro roccioso.

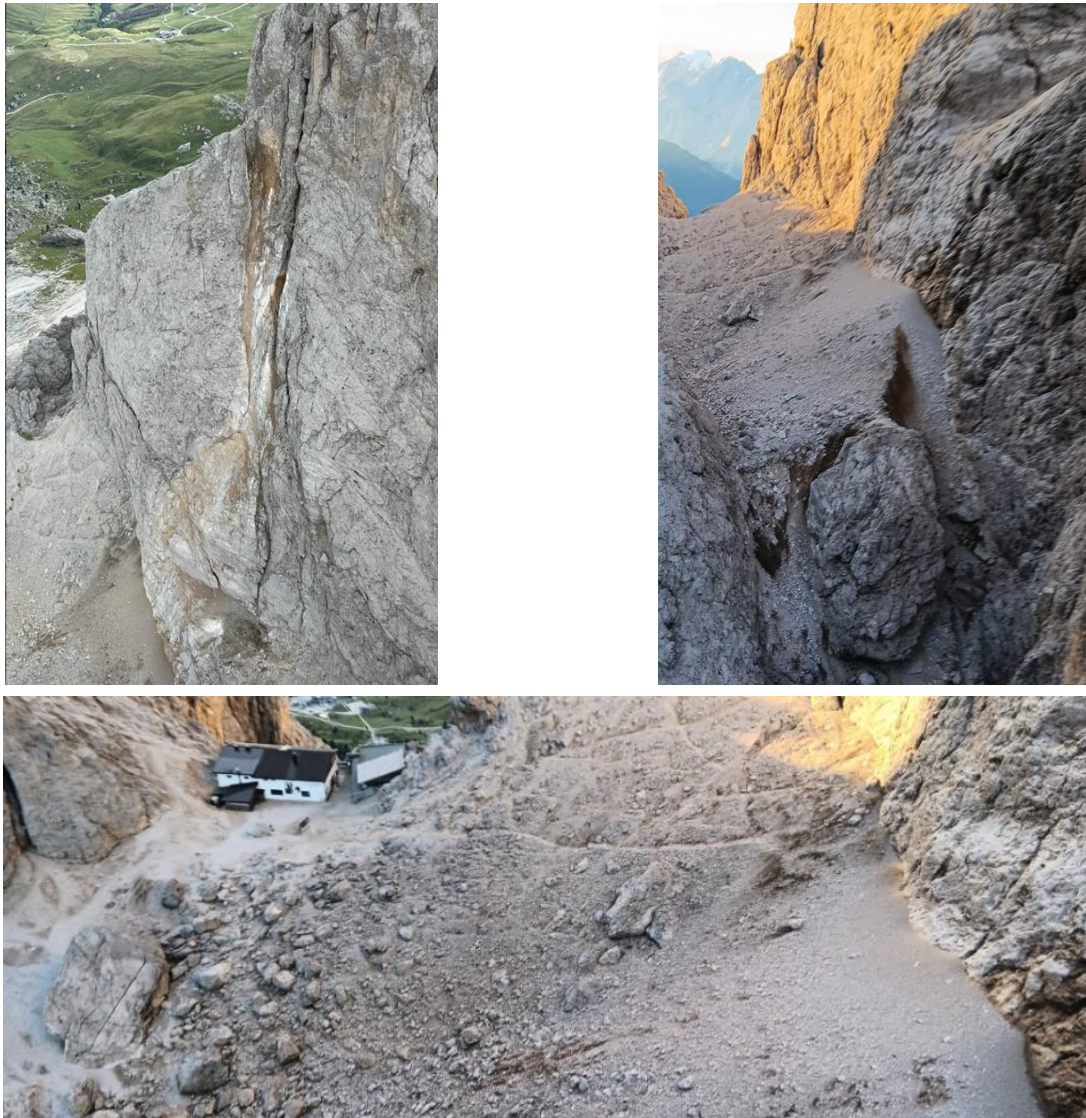
**Figura 5.13:** Crollo a valle della Punta Cinque Dita nel Gruppo del Sassolungo. Foto aerea della parete rocciosa interessata con l'area di distacco, il percorso di caduta e l'area di impatto alla base della parete (in alto a sx); foto dettagliata dell'area di impatto, che ha innescato ulteriori cadute di massi ai piedi del canale (in alto a dx); l'area sottostante la parete rocciosa interessata dalla caduta di blocchi, con il rifugio Toni Demetz sulla destra (sopra); Confronto prima e dopo il distacco (sotto). Il video della caduta massi è accessibile tramite codice QR

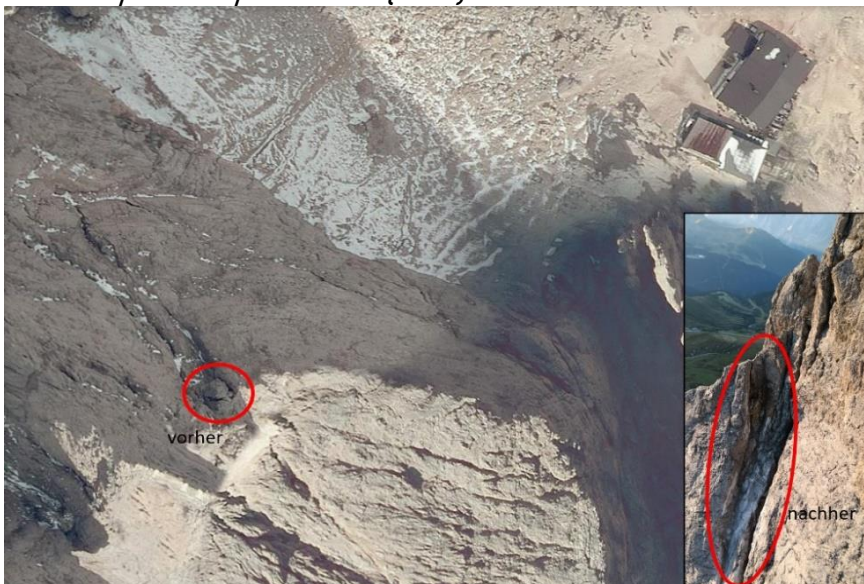
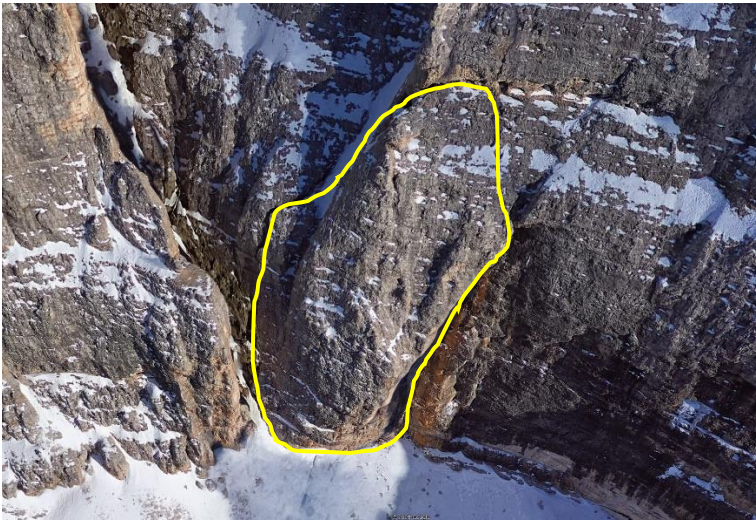
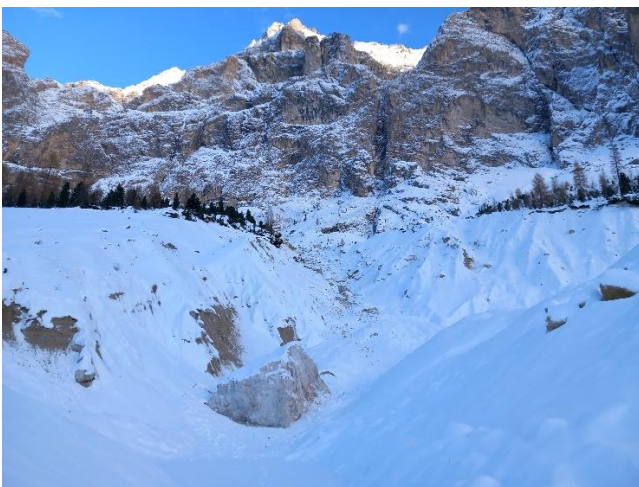
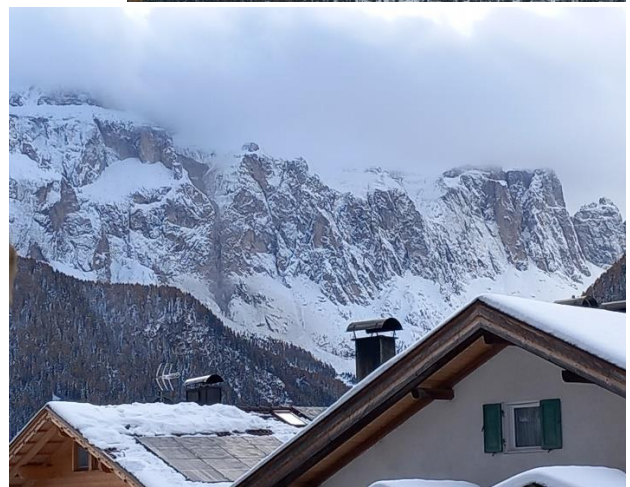
Il 7 novembre, nelle prime ore del mattino, un ulteriore crollo in roccia si è verificato sotto la cima del Piz Gralba nel Gruppo del Sella (vedi Fig. 5.14). Il volume del distacco è stimato tra 10.000 e 15.000 m<sup>3</sup>. I fattori precursori di questo crollo sono le fratture verticali e l'alto grado di frantumazione della roccia dolomitica locale. I fattori scatenanti sono state le abbondanti precipitazioni (pioggia e neve) delle settimane precedenti, seguite da gelate. Eventi di crolli altrettanto spettacolari sono avvenuti anche nelle aree urbane della Provincia di Bolzano.

**Figura 5.14:** Crollo in roccia sul Piz Gralba nel Gruppo del Sella; foto aerea della parete di roccia dolomitica che si è staccata nel corso del crollo; foto d'insieme dell'area di distacco, del percorso di crollo e dell'area di deposito; blocco di roccia che si è depositato in una trincea lungo il percorso di crollo; foto d'insieme della parete rocciosa interessata

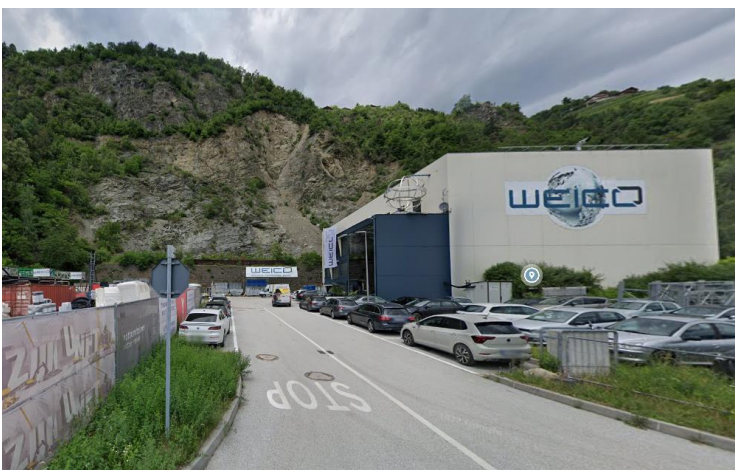
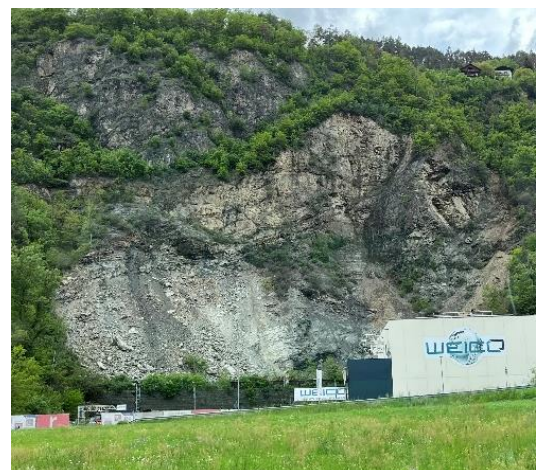
Ad esempio, il 12 maggio 2023, si è verificato un crollo in roccia a monte della ditta Weico a Mezzomonte, nel comune di Velturmo (vedi Fig.5.15). Circa 15.000 m<sup>3</sup> di materiale roccioso si sono staccati dalla parete fortemente fratturata composta da fillade quarzifere dell'Unità di Bressanone, crollando nel tomo-vallo paramassi costruito anni fa. Questo evento sottolinea ancora una volta l'importanza di elaborare Piani delle zone di pericolo e studi sulle cadute massi per pianificare lo sviluppo urbanistico futuro in equilibrio con i pericoli naturali prevalenti, e di realizzare e mantenere le necessarie opere di protezione per minimizzare i rischi.

**Figura 5.15:** Crollo in roccia sul versante a monte della ditta Weico a Mezzomonte; foto della parete rocciosa a monte prima e dopo il crollo del 12 maggio 2023

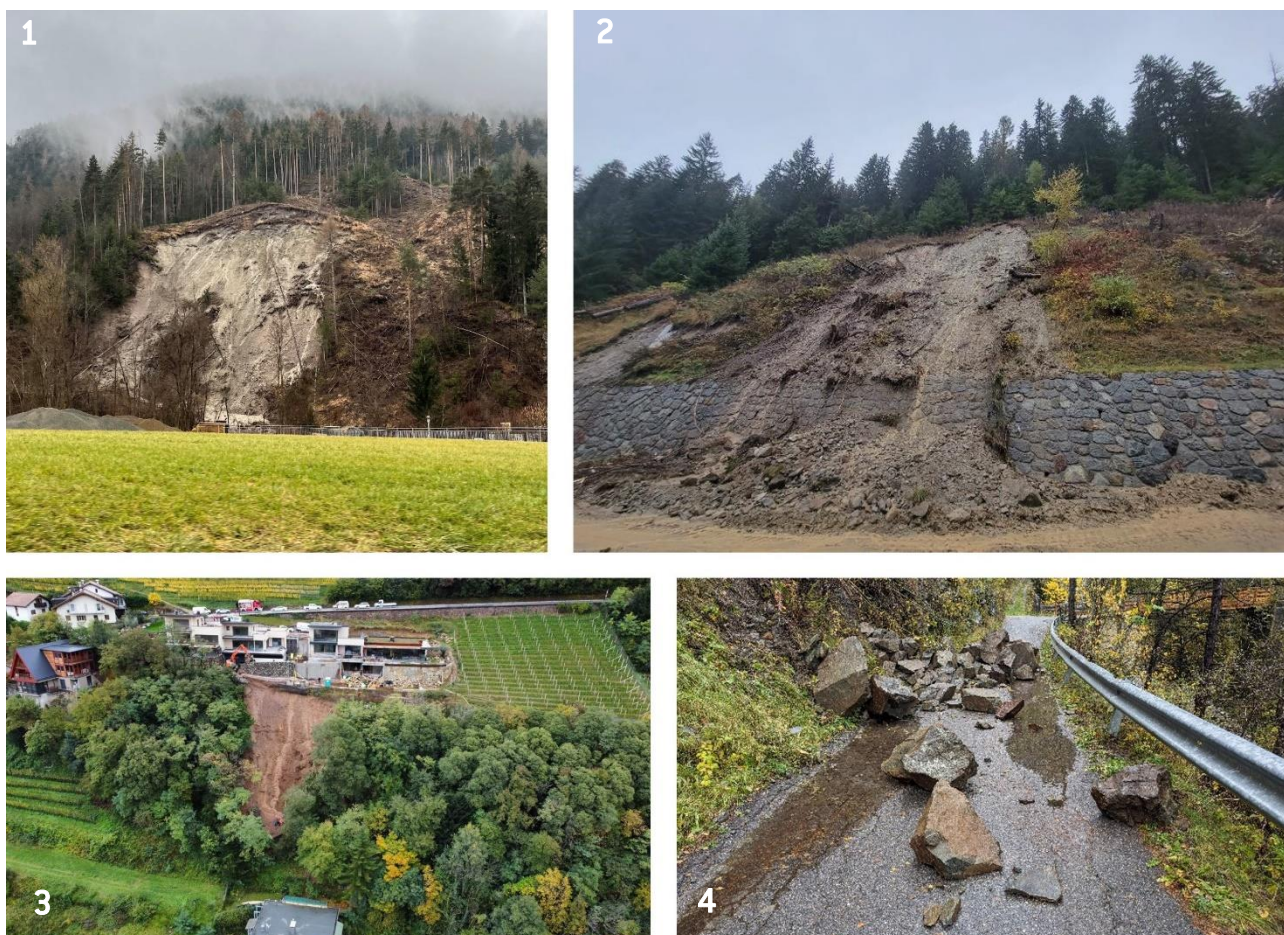
*Figura 5.16: Vari eventi causati dalle forti piogge tra la fine di ottobre e l'inizio di novembre 2023. (1) Scivolamento nei pressi di Mittermühl, comune di Funes; (2) colata di versante a monte della strada per Solda; (3) scivolamento sul lato a valle della nuova costruzione in Via Mazzon n. 8-14, Comune di Egna; (4) caduta massi sulla strada di accesso all'Innernördersberg, Comune di Silandro*

Le intense precipitazioni e nevicate di fine ottobre e inizio novembre sono state altrettanto decisive per il Servizio di reperibilità geologica, richiedendo una stretta collaborazione con i vari uffici e le forze volontarie dei vigili del fuoco. Le forti precipitazioni sotto forma di pioggia e neve hanno saturato i terreni di acqua, provocando scivolamenti e colate da versante lungo i pendii ripidi (vedi Fig.9). I fattori innescanti di questi fenomeni sono spesso la mancanza di vegetazione, dovuta anche agli attacchi di bostrico, schianti da vento o disboscamento. Nelle aree abitate, invece, i sistemi di drenaggio inadeguati o assenti possono causare l'infiltrazione di acqua nei pendii, provocando scivolamenti e colate. Le abbondanti nevicate dei giorni successivi hanno invece determinato il crollo di molti alberi di conifere a causa del peso della neve. Questo ha ulteriormente portato al movimento delle parti di pendio già impregnate e instabili, o al distacco di pietre e massi dai pendii che in precedenza erano tenuti insieme dall'intreccio delle radici.
