# PERICOLI NATURALI REPORT 2023

Relazione riassuntiva  
Documentazione eventi

## Provincia Autonoma di Bolzano

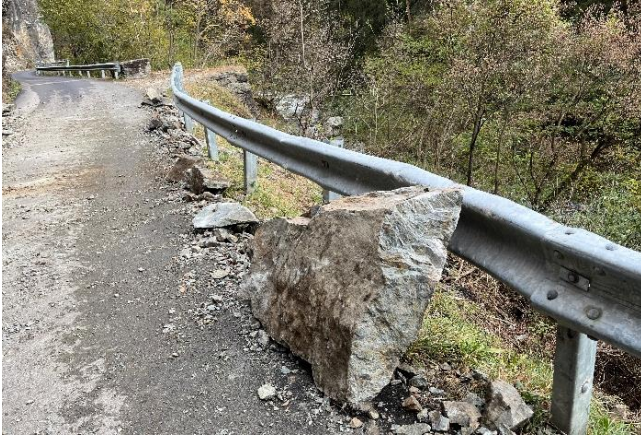
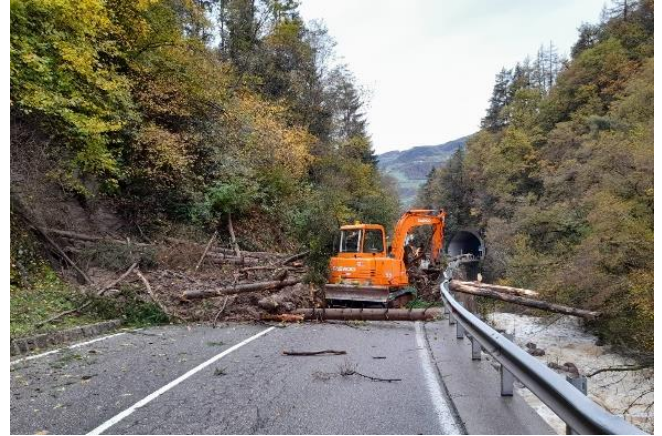
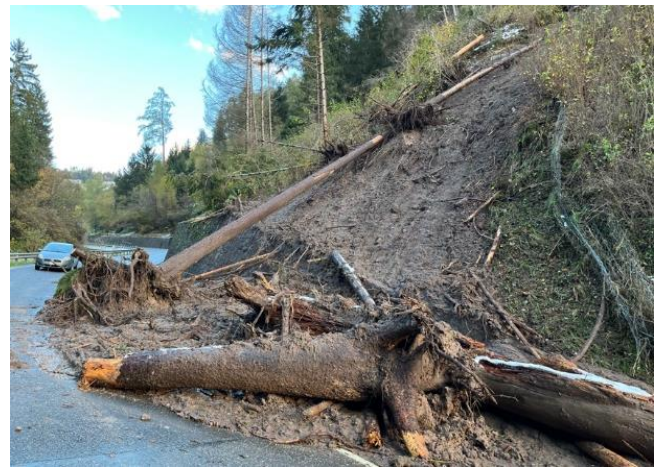
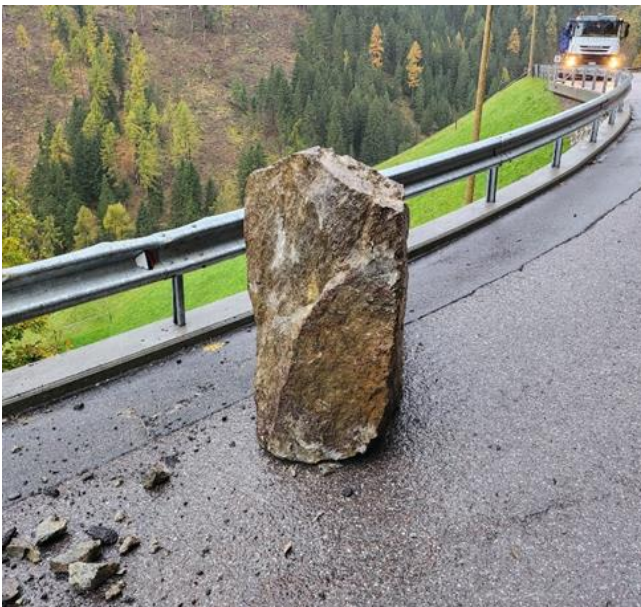
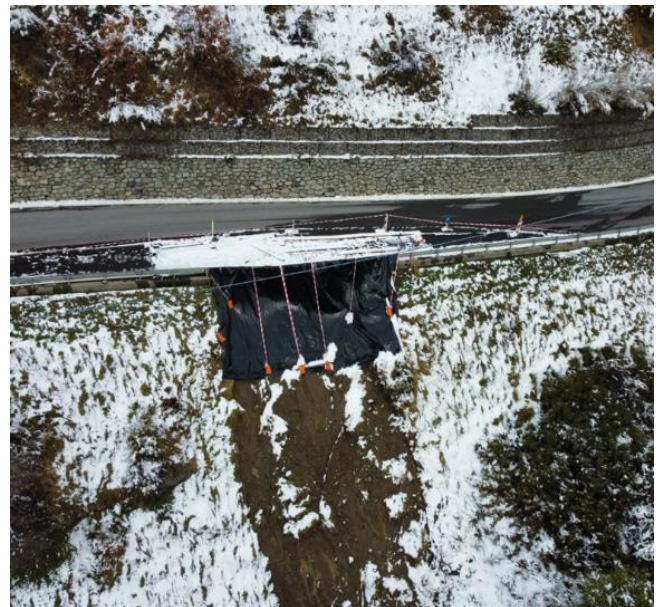
*Figura 5.17: Ulteriori foto dei vari eventi causati dalle forti precipitazioni tra la fine di ottobre e l'inizio di novembre 2023. Crollo lungo la strada in Val Tina, comune di Chiusa e vari scivolamenti e colate da versante lungo la SP.24 verso Castelrotto, a destra nell'immagine*

*Le due foto sottostanti mostrano un crollo sulla SP.121 presso Pracupola, Comune di Ultimo e uno scivolamento sulla SP. 22 tra Slingia e Malles*

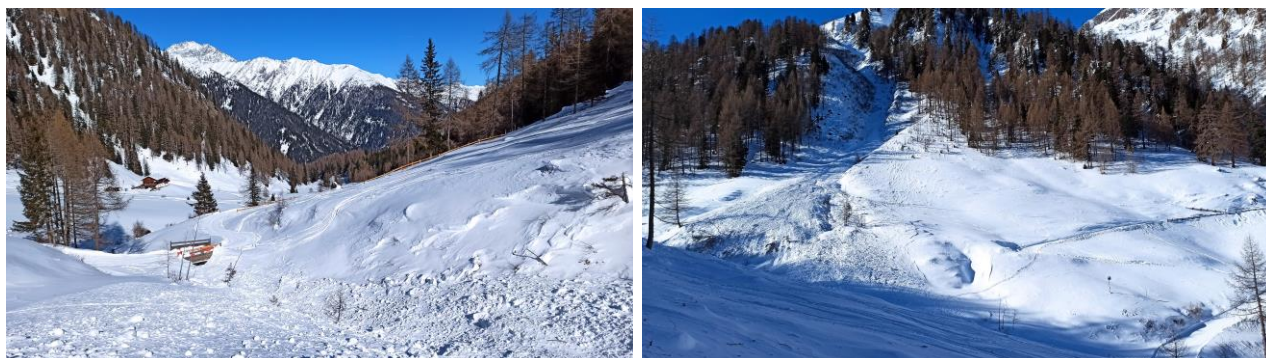
In seguito ad una forte perturbazione osservatasi da fine gennaio a inizio febbraio, il 4 febbraio 2023 si è verificata una valanga nubiforme nel canalone "Pirchergraben", che ha coinvolto la pista da slittino Tristenbach (Riobianco) in Valle Aurina. Questa perturbazione ha portato grandi quantità di neve fresca (dai 20 ai 50 cm) e vento forte nel nord-est della Provincia.

Si presume che il distacco della valanga sia avvenuto attorno ai 2200 m circa e la zona di deposito a circa 1790 m, nei pressi nella malga Pircher, coinvolgendo e interrompendo la strada forestale. Il volume di deposito è stato stimato di 10.000 m<sup>3</sup>.

Figura 6.1: Valanga nubiforme Pirchergraben in località Riobianco/ Valle Aurina

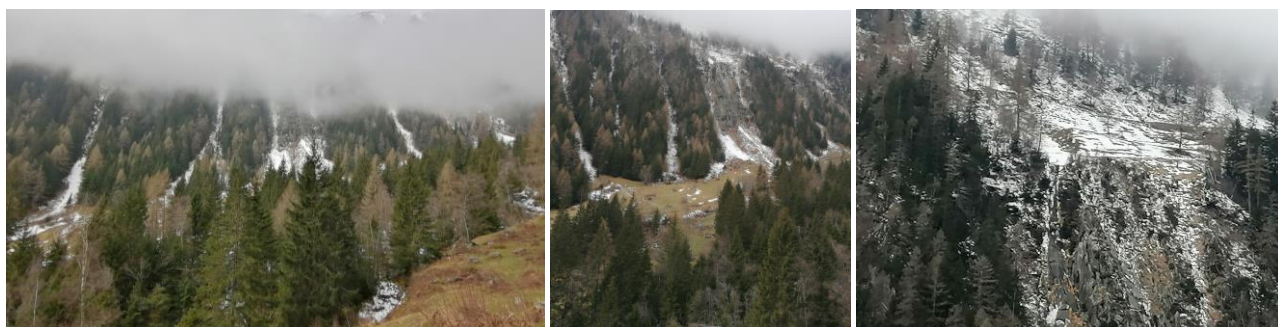
La valanga si è verificata in un canalone valanghivo nella testata di bacino del Rio Torbo, dopo una nevicata che ha depositato dai 20 ai 30 cm di neve fresca. Il distacco è avvenuto ad una quota di circa 2070 m e il deposito a circa 1580 m. Il volume stimato di neve e detriti è stato di più di 900 m<sup>3</sup>. La valanga ha colpito 4 persone, due delle quali hanno perso la vita; la valanga ha interessato anche una strada forestale, interrompendola per 20 m.

Figura 6.2: Valanga radente Faden in località S.Giovanni/ Valle Aurina

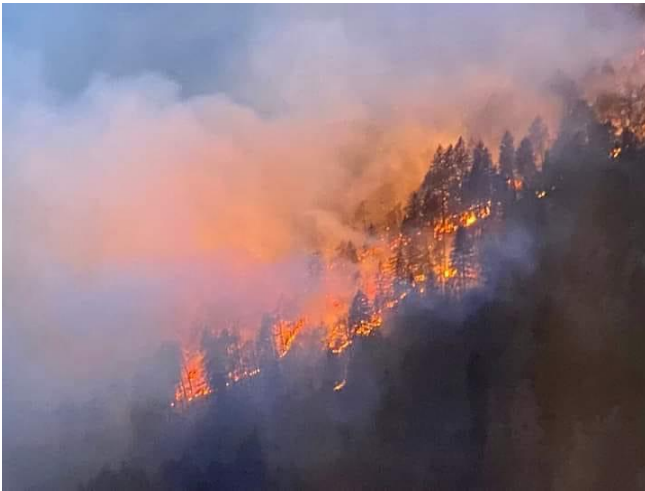
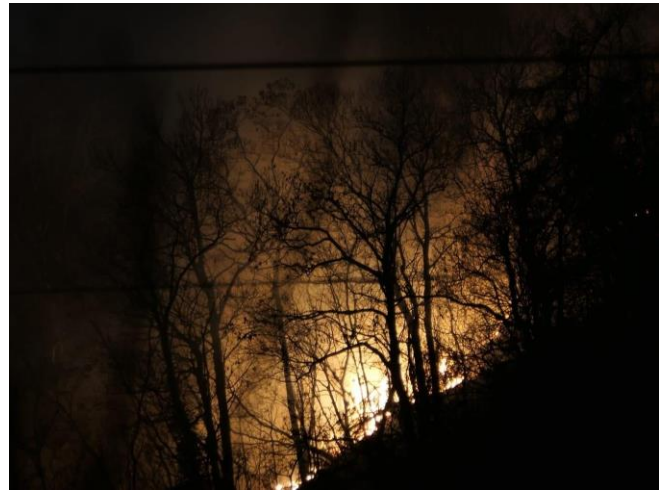
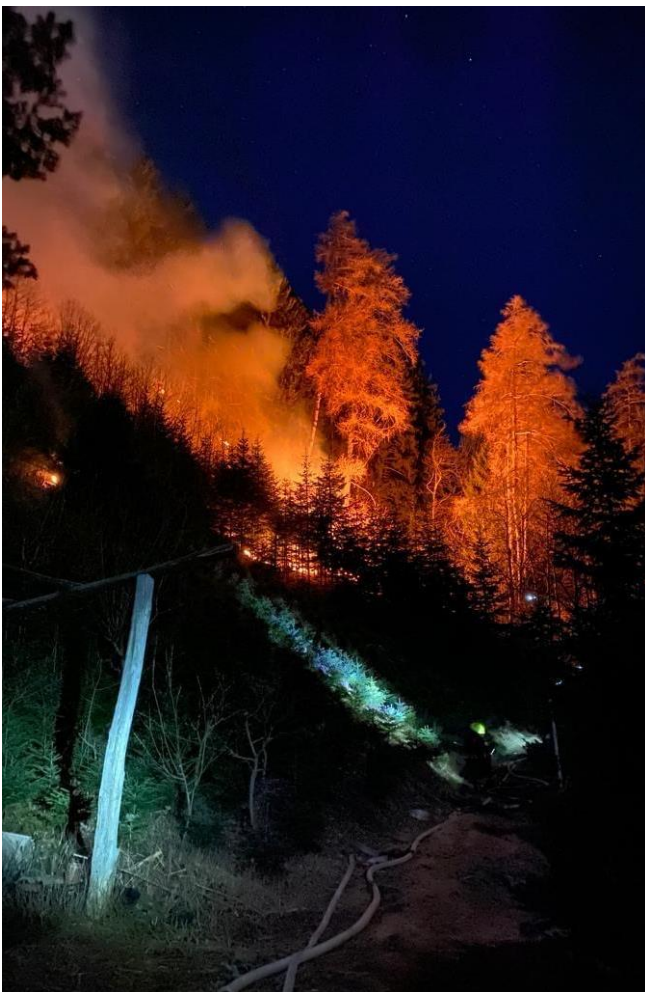
*Figura 7.7: Bosco di Marlengo 04.02.2023 – (Facebook VWF Marlengo)*

Il vento di föhn, molto forte sopra i 6 hPa, del 04.02.2023 è stato all'origine del vasto incendio di Marlengo. L'intensità del vento ha causato infatti la rottura di un cavo di una linea elettrica che attraversava il bosco.

Nella caduta a terra del cavo, le scintille scaturite hanno originato un vasto incendio che ha interessato una superficie di ben 25 ha di bosco ad alto fusto misto conifere e latifoglie.

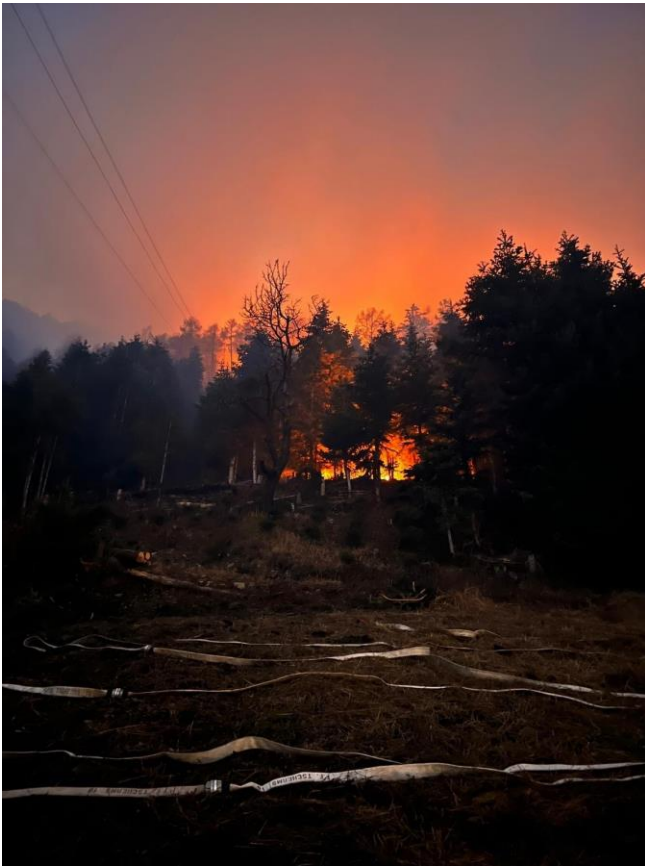
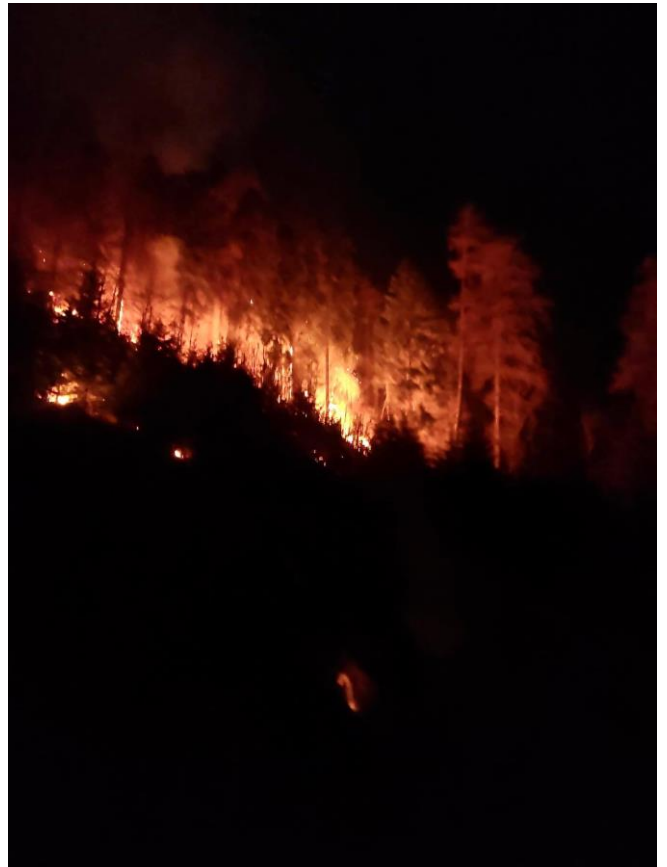
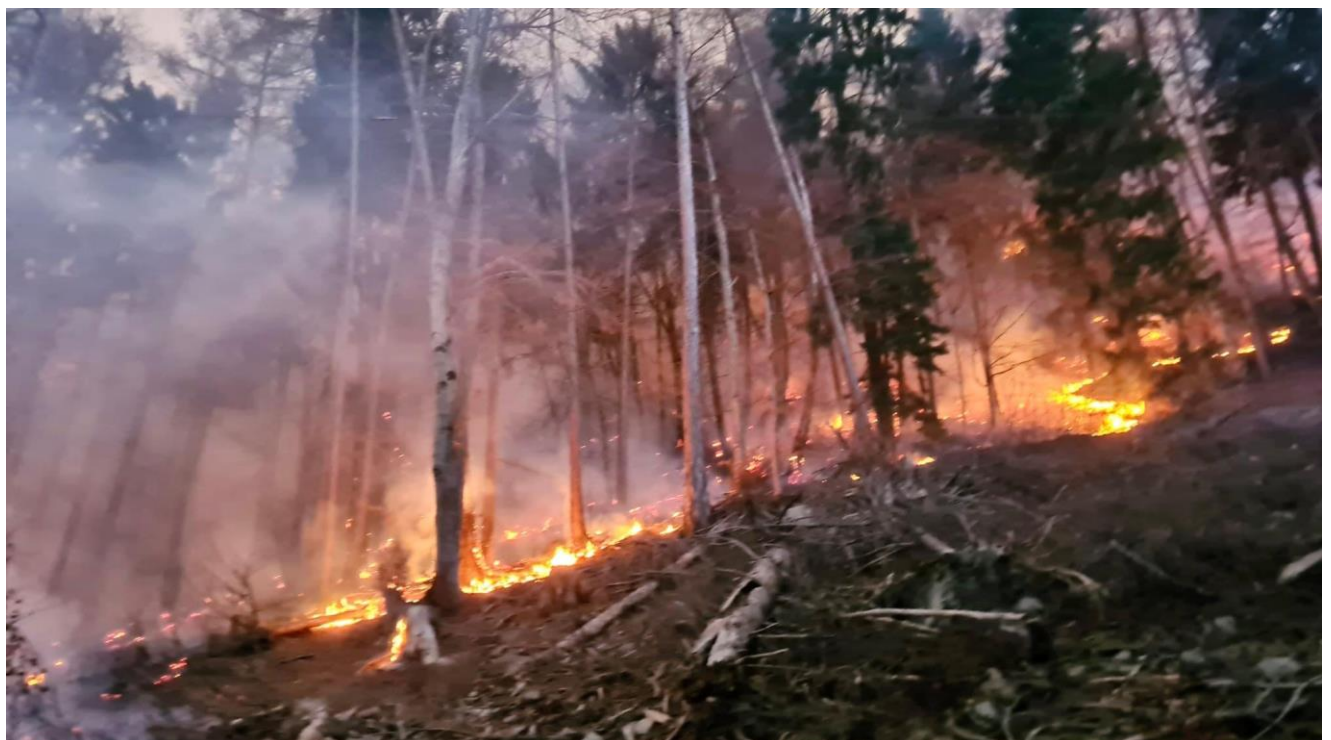
*Figura 7.8: Bosco di Marlengo 04.02.2023 – (Facebook VVF Marlengo)*

Il forte vento di quei giorni e la zona impervia hanno tenuto impegnati numerosi forestali dell'Ispettorato forestale di Merano ed in particolare della Stazione Forestale di Lana – competente per zona - e parecchie squadre dei Vigili del Fuoco volontari del circondario e dei Vigili del Fuoco Professionali di Bolzano,

supportati dal cielo da ben 2 elicotteri per un totale di 23,5 ore di volo. Gli ultimi focolai erano ancora attivi dopo ben due settimane.

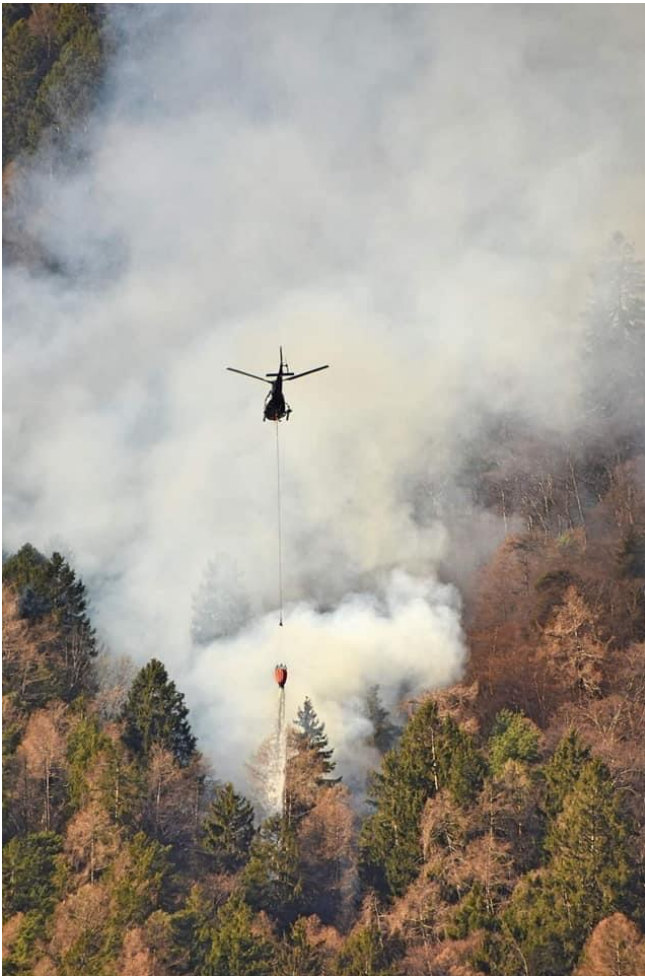
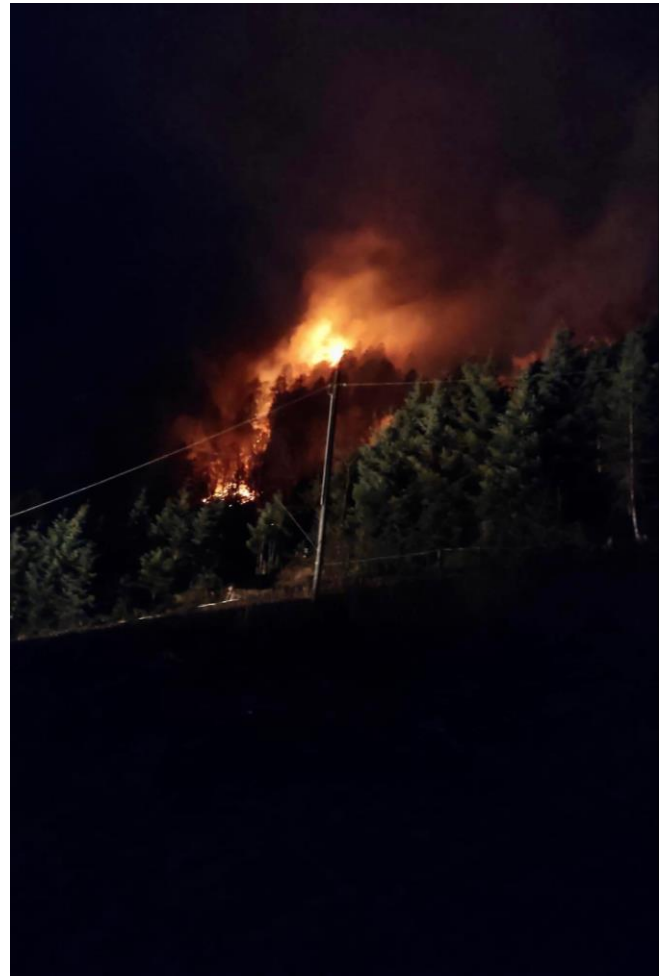
*Figura 7.9: Bosco di Marlengo 04.02.2023 – [Facebook VVF Marlengo]*

Il Corpo Forestale Provinciale, sia dell'ispettorato di Merano, che ufficiali della centrale di Bolzano si sono prodigati anche i mesi successivi per monitorare i danni causati dall'incendio e progettare il ripristino della superficie danneggiata.

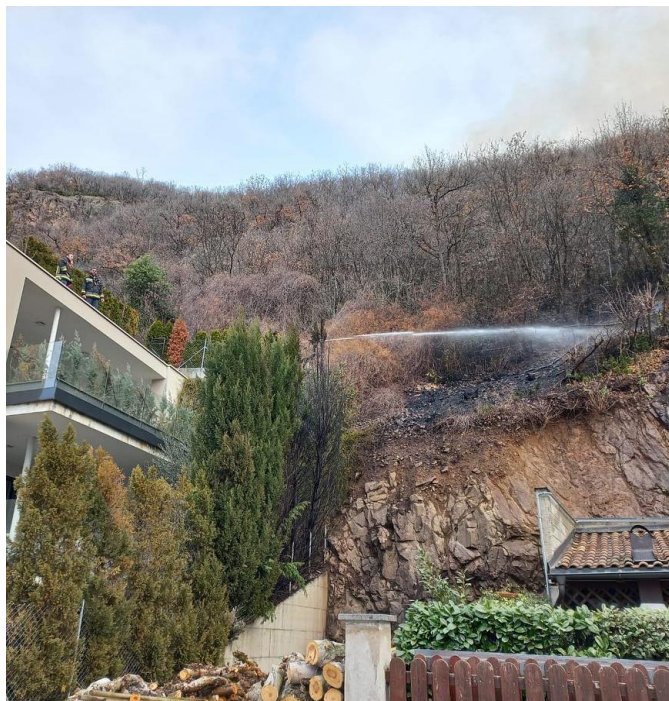
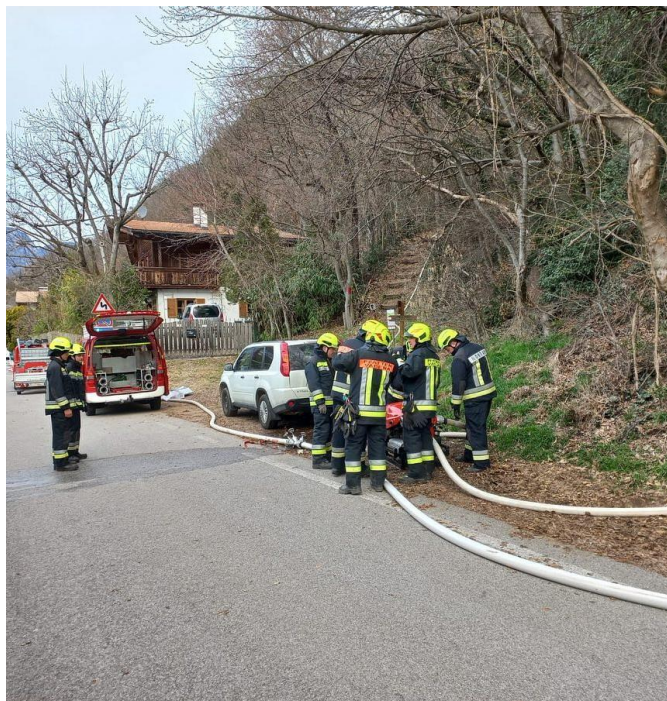
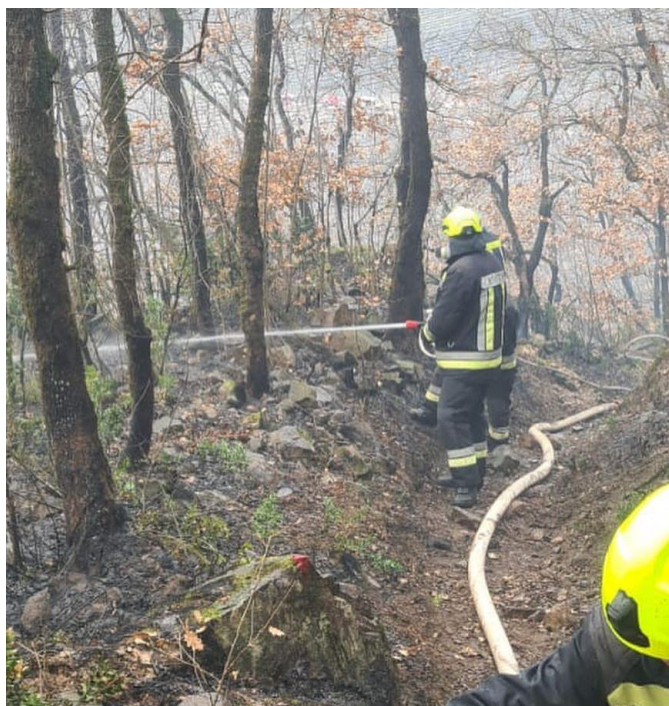
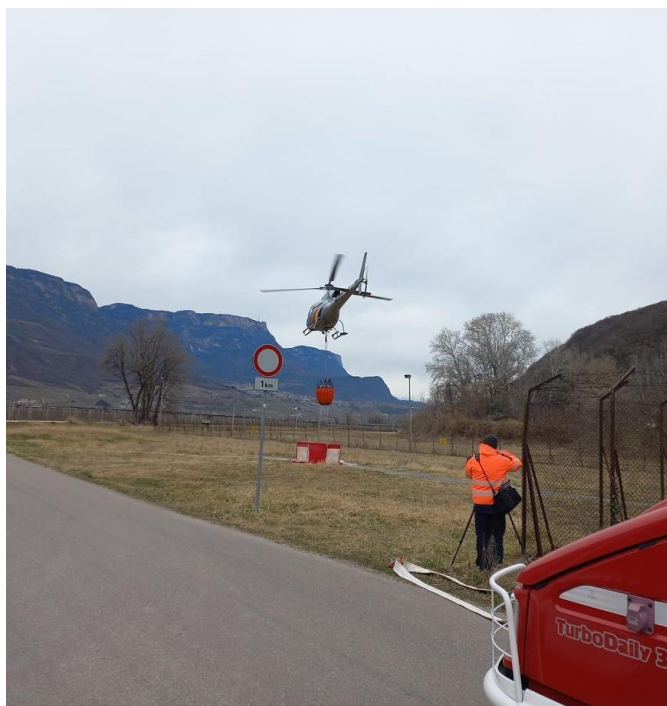
**Figura 7.10: Monte - Vadena 26.02.2023 – (Facebook VWF Vadena)**
