# PERICOLI NATURALI REPORT 2024

Relazione riassuntiva  
Documentazione eventi

## **Provincia Autonoma di Bolzano**

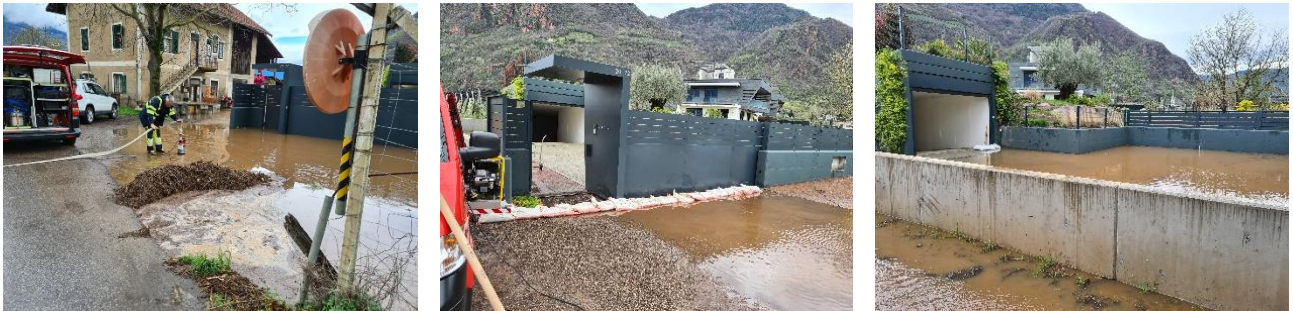
*Figura 4.7: i depositi vegetali che si accumulano nei fossati di fondovalle possono causare l'occlusione di attraversamenti e la conseguente esondazione. Anche se caratterizzati da livelli e velocità limitati, questi eventi possono arrecare danni anche ingenti agli edifici ed in particolare ai piani sotterranei, se non opportunamente protetti.*

L'ostruzione è stata causata dall'accumulo di ramaglie e fogliame, comunque sufficiente a generare una situazione di criticità idraulica. In particolare, il rigurgito della corrente a monte della tubazione ostruita ha provocato l'allagamento di abitazioni confinanti, situate in un edificio posto sulla sponda orografica destra del corso d'acqua. Gli allagamenti, seppur di modesta entità, non hanno interessato il piano interrato esclusivamente grazie all'intervento dei Vigili del Fuoco permanenti, che hanno provveduto alla rimozione parziale del materiale bloccato nella tubazione e al pompaggio dell'acqua accumulata a monte verso la fossa di valle. Pur non avendo causato danni significativi, l'evento, evidenzia come la presenza di un nodo idraulico critico possa rappresentare un fattore di rischio anche in occasione di eventi frequenti e di intensità contenuta. Per la mitigazione del rischio idraulico relativo alle abitazioni colpite, sono possibili due tipologie di intervento complementari:

- **Intervento di sistemazione idraulica**, volto a migliorare la regimazione delle acque e riducono la probabilità di esondazione, in particolare in occasione di eventi meteorologici frequenti: L'Ufficio Sistemazione Bacini Montani Sud ha redatto un progetto che prevede la sostituzione della tubazione esistente con uno scatolare con sezione utile pari a 1,2 m<sup>2</sup> (rispetto agli attuali 0,4 m<sup>2</sup>) e la realizzazione di una cunetta in massi ciclopici a secco immediatamente a monte per una lunghezza complessiva di 120 metri.

- **Intervento di riduzione della vulnerabilità dell'edificio**, finalizzato a limitare gli effetti di eventuali allagamenti: a carico dei proprietari dell'edificio interessato, è possibile prevedere la realizzazione di barriere mobili anti-alluvione a protezione dell'accesso carrabile all'autorimessa ed al corrispondente piano interrato. La restante porzione dell'edificio risulta ubicata a una quota largamente superiore rispetto ai livelli di piena previsti dal Piano delle zone di pericolo per eventi con tempo di ritorno pari a 300 anni, e pertanto il rischio si configura come rischio residuo

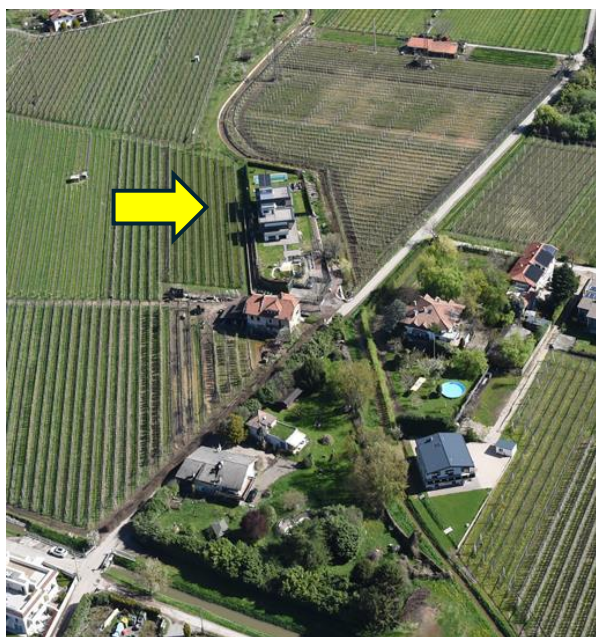
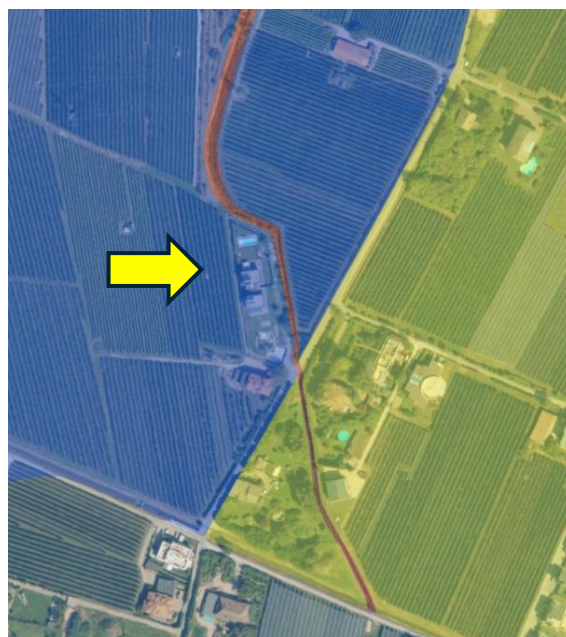
*Figura 4.8: il fondovalle dell'Adige è caratterizzato da estese zone di pericolo medi ed elevato, spesso legate ad esondazioni frequenti, ma di bassa intensità, di fosse e piccoli torrenti. Queste situazioni possono essere gestite con interventi che facilitino il deflusso ma anche semplici interventi di riduzione della vulnerabilità.*

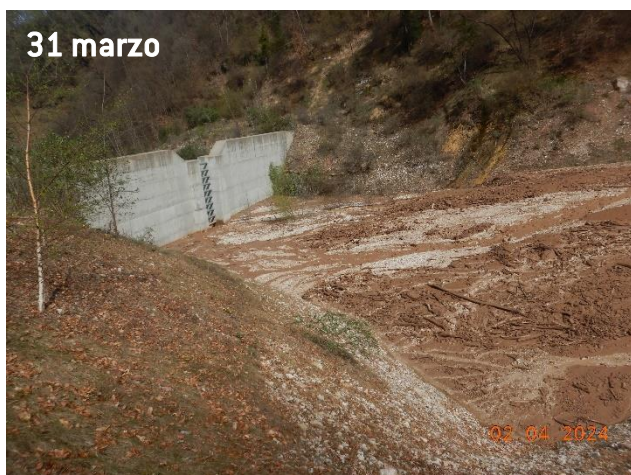
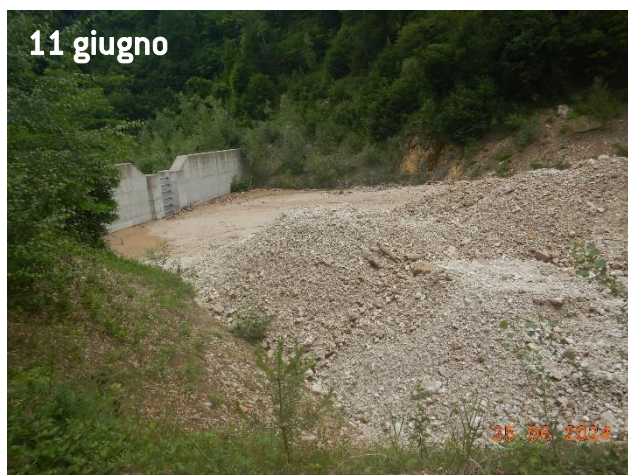
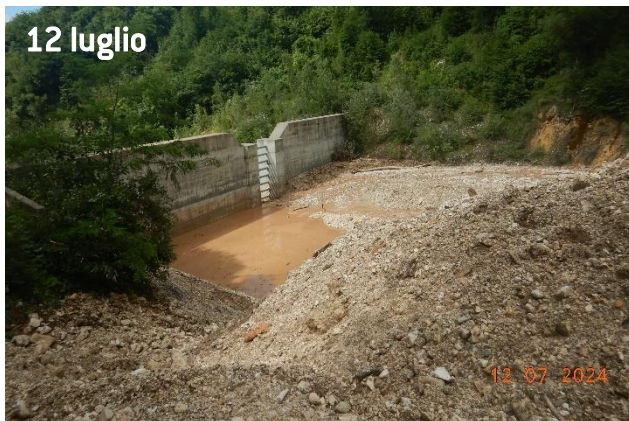
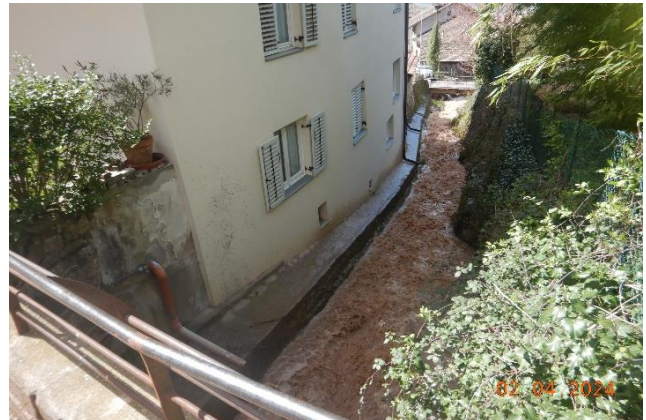
Nel bacino di trattenuta si sono accumulati fango, ghiaia e legname flottante; con diversi interventi di somma urgenza sono stati rimossi ca. 30.000 m<sup>3</sup> di materiale, in modo da ripristinare la funzionalità dell'opera.

*Figura 4.9: il bacino di trattenuta, ultimato nel 2019 dai tecnici e dagli operai dell'Ufficio Sistemazione Bacini montani SUD, ha intercettato la quasi totalità di sedimenti mobilizzati dai tre eventi accaduti nel corso del 2024. L'opera riduce drasticamente la pericolosità del Rio di Montagna, che a valle dell'opera scorre proprio adiacente a numerosi edifici storici del paese.*

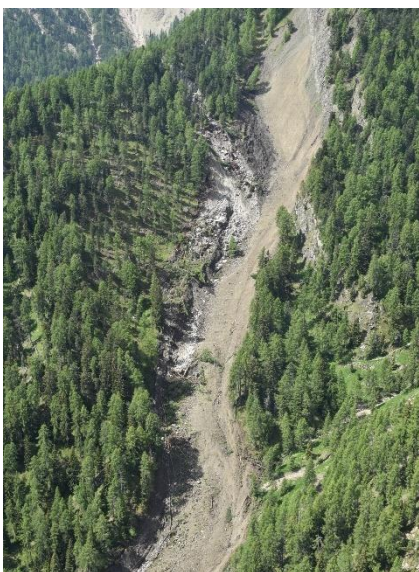
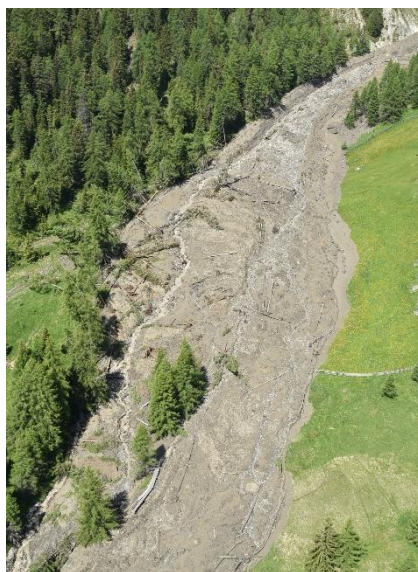
Tra il 17 e il 18 giugno, appena a monte del paese di Longiarù (Alto Adige, Italia), le piogge e l'intenso e rapido processo di scioglimento della neve hanno provocato la saturazione dei suoli. In una conca vicino allo spartiacque si è così innescata una frana di scivolamento in un settore del versante caratterizzato da rocce sedimentarie con scarse caratteristiche meccaniche e abbondanti detriti limoso-argillosi. La frana, in seguito agli apporti di acqua provenienti dal resto del bacino idrografico, è evoluta in una colata detritica che si è incanalata nell'alveo del Rio di Seres, ricevendo ulteriore apporto d'acqua da altri affluenti e trascinando con sé ulteriori sedimenti lungo il suo percorso. L'Ufficio Sistemazione bacini montani Est ha provveduto rapidamente a realizzare un argine di protezione, mentre vari escavatori hanno impedito l'occlusione dei ponti nella zona abitata. Nel paese la colata detritica è esondata, interessando alcuni edifici e rendendo necessaria l'evacuazione di ben 22 abitazioni per motivi di sicurezza.

*Figura 4.10: La frana si è innescata poco sotto lo spartiacque a causa di rapido scioglimento della neve e delle piogge. In seguito agli apporti idrici del bacino del Rio di Seres, la frana è evoluta in una colata detritica che ha raggiunto il paese di Longiarù e il Rio di Longiarù.*

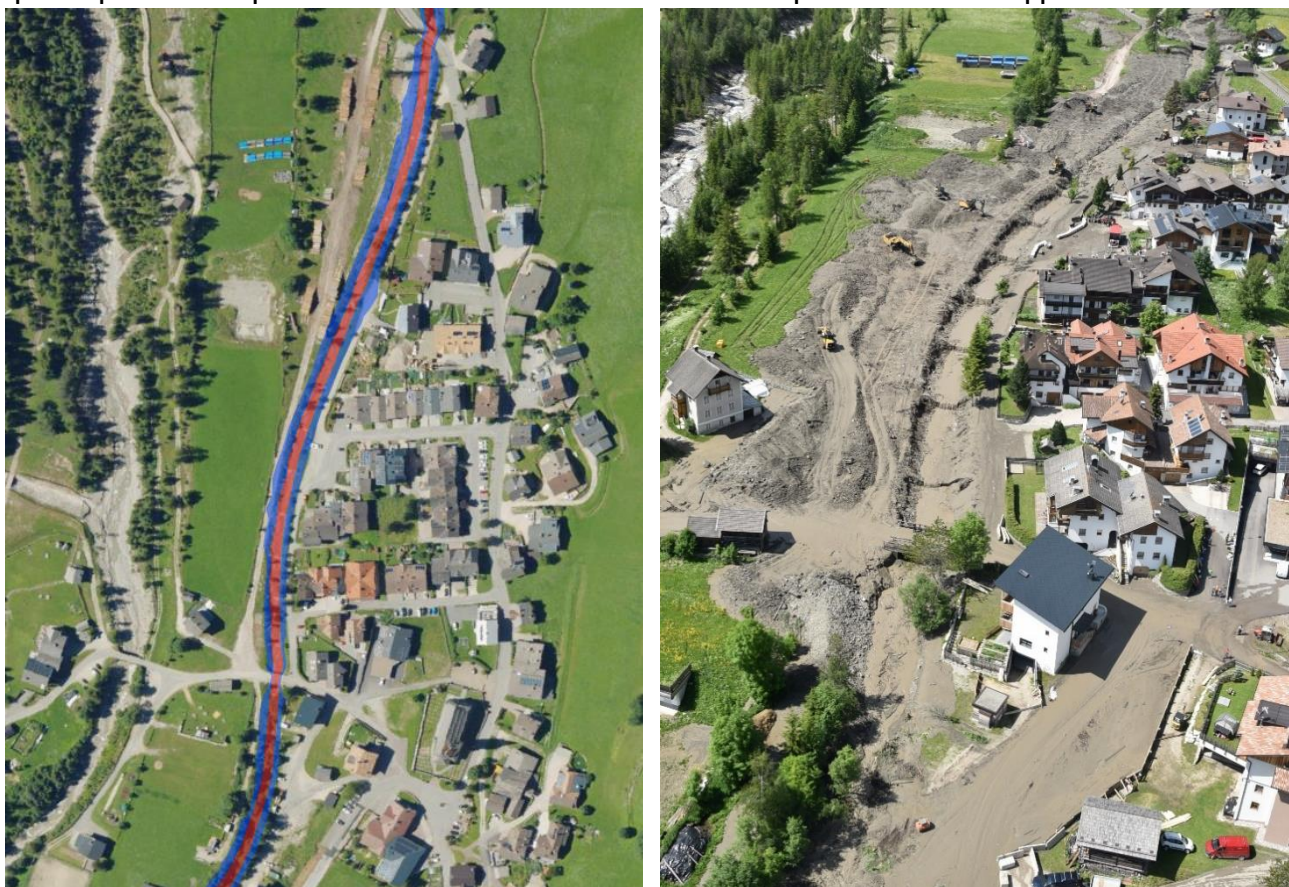
*Figura 4.12: Le zone di pericolo riportate nel Piano delle zone di pericolo del Comune di S.Martino in Badia hanno un'estensione più ridotta rispetto alle aree interessate dall'evento verificatosi in giugno.*

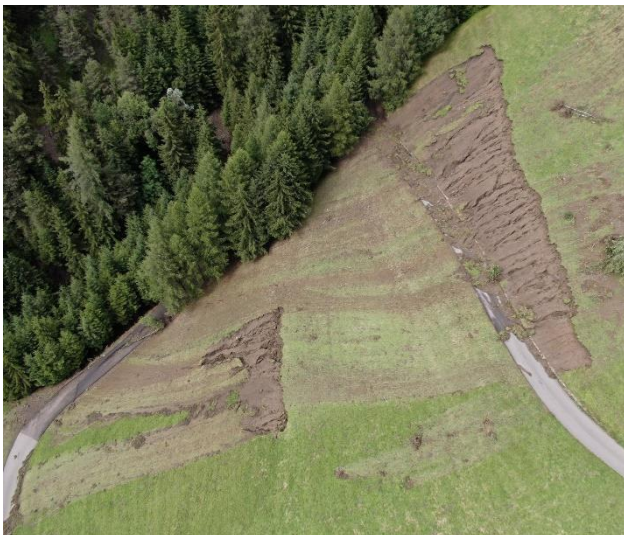
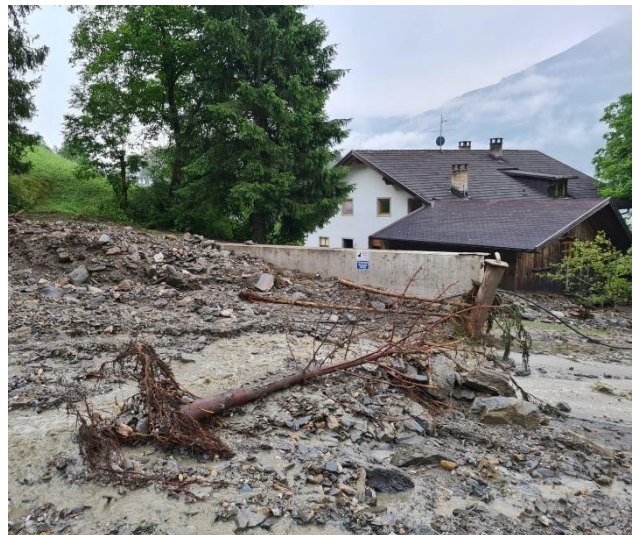
*Figura 4.13: le precipitazioni intense hanno innescato diffuse frane superficiali sui prati ripidi le scarpate della strada verso Partinges. I detriti sono stati trasportati nel fossato Kirch, dove sono stati parzialmente intercettati dai muri di difesa recentemente realizzati dall'Ufficio Bacini montani Nord.*

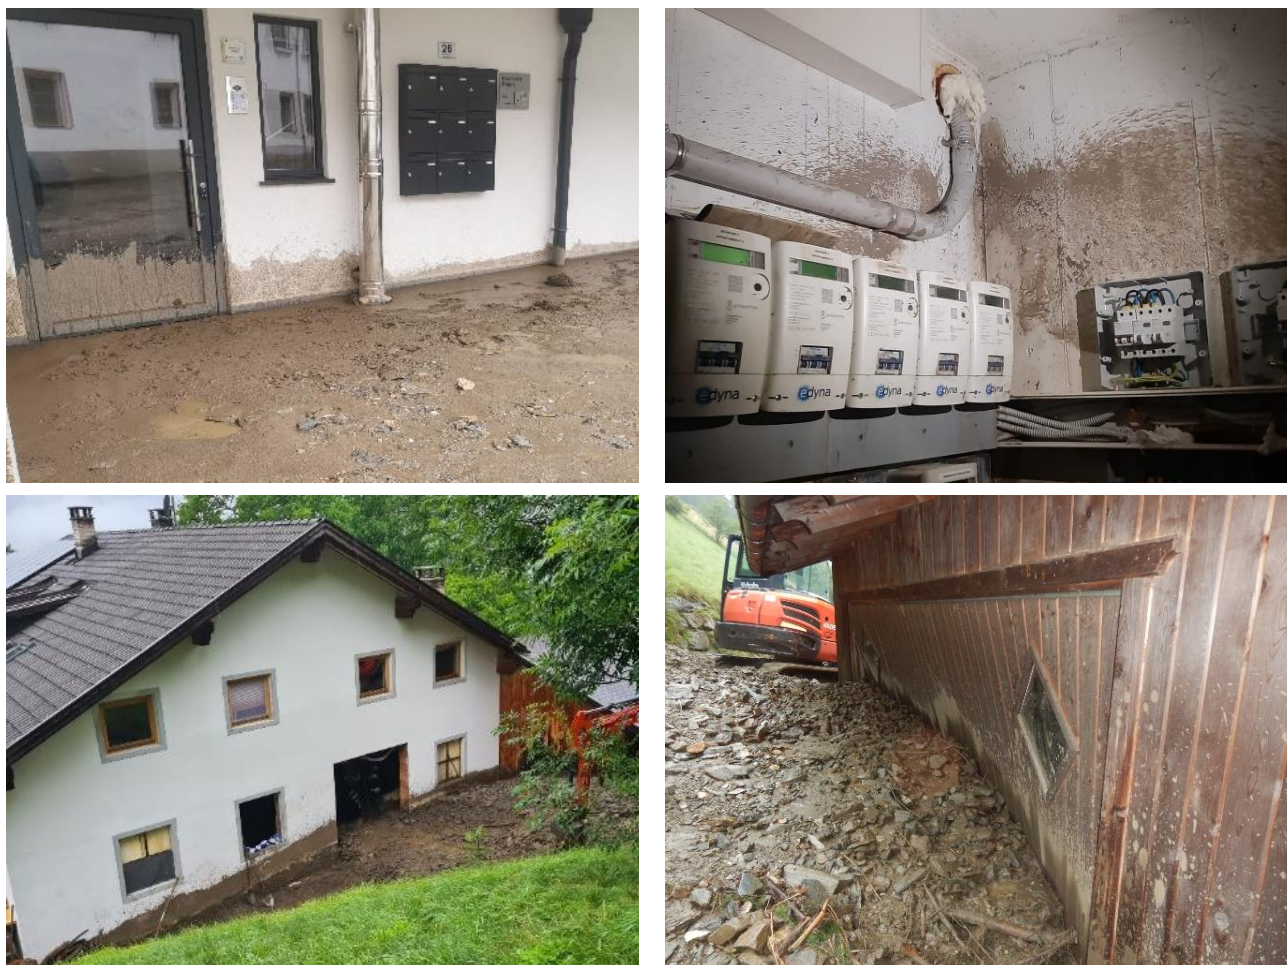
Anche l'Hotel Saxl, posto a poche centinaia di metri a ovest di Maria Trens, è stata interessata da fenomeni alluvionali con pesanti danni: nella sovrastante zona dei masi Klammer e Binder si è verificato un intasamento delle tubature stradali. A causa della conformazione del terreno e della pendenza delle strade, un forte ruscellamento superficiale si è concentrato in un fossato raggiungendo direttamente l'Hotel Saxl.

*Figura 4.14: oltre alla classica documentazione eventi, a Maria Trens è stata condotta un'indagine specifica per individuare i vari meccanismi con cui i fenomeni idraulici possono danneggiare il patrimonio edilizio.*

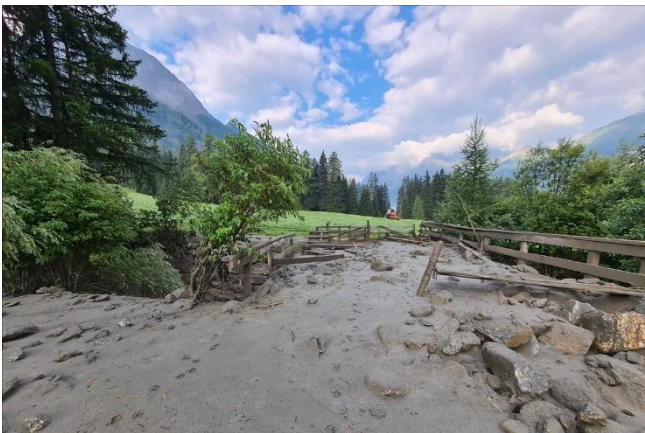
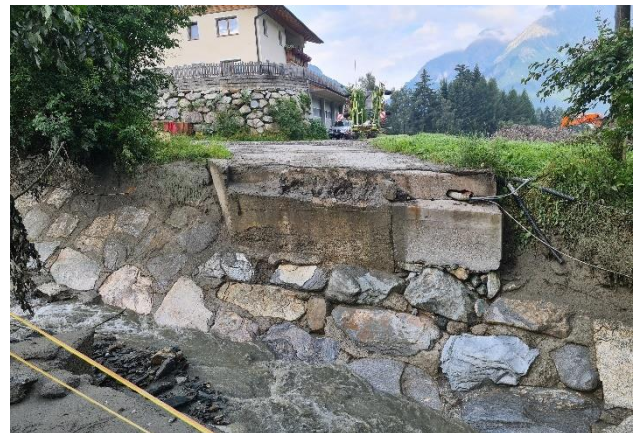
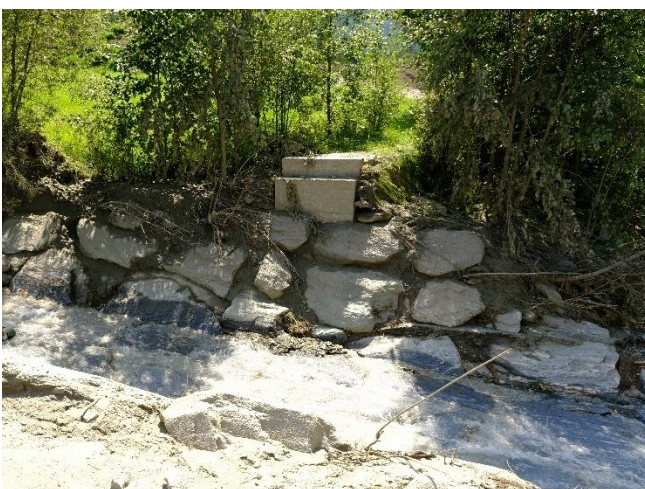
Un ponte di legno con travi in acciaio sopra il maso Berger ha causato l'intasamento della sezione trasversale, deviando parte del materiale trasportato sui prati in destra orografica (estensione di circa 4000 m<sup>2</sup>). La trincea adiacente ha svolto la sua funzione e ha convogliato rapidamente il deflusso verso la foce nel Rio di Vizze. Il ponte di accesso al maso Bergerhof è stato divelto e distrutto dalla colata detritica. Diverse infrastrutture di servizio che erano state posate nell'impalcato del ponte sono state interrotte. La strada di accesso ai masi Bergerhof e Jaggelehof è stata ricoperta di materiale. Anche una passerella del sentiero escursionistico è stata spazzata via e depositata nel Rio di Vizze. La maggior parte del materiale è stato depositato nel torrente Rio di Vizze, causandone il temporaneo rigurgito. Complessivamente, durante il sopralluogo è stato stimato un volume di 7000 m<sup>3</sup> di detriti depositati.

*Figura 4.16: in alto a sinistra il ponte di legno occluso ha provocato l'esondazione del rio sui prati circostanti; in alto a destra si vedono i piedritti del ponte di accesso al maso Berger, divelto dalla colata insieme alla passerella pedonale prossima alla confluenza con il Rio di Vizze (a sinistra);*

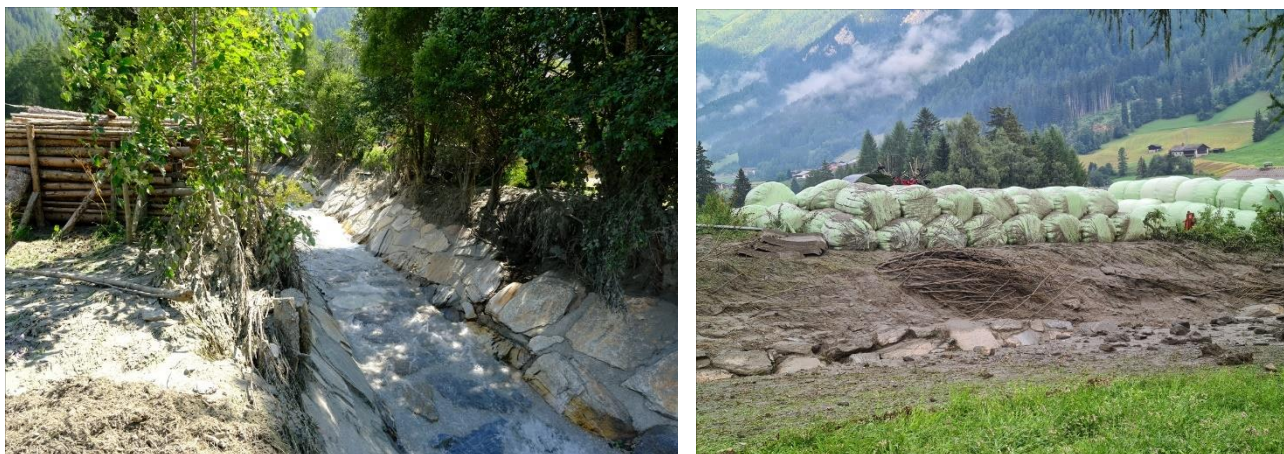
*Figura 4.17: il deposito di legname o materiali nelle aree prossime agli alvei è estremamente pericoloso, perché tronchi e balle di fieno possono provocare fenomeni di occlusione ed esondazione con danni agli attraversamenti e alle infrastrutture.*

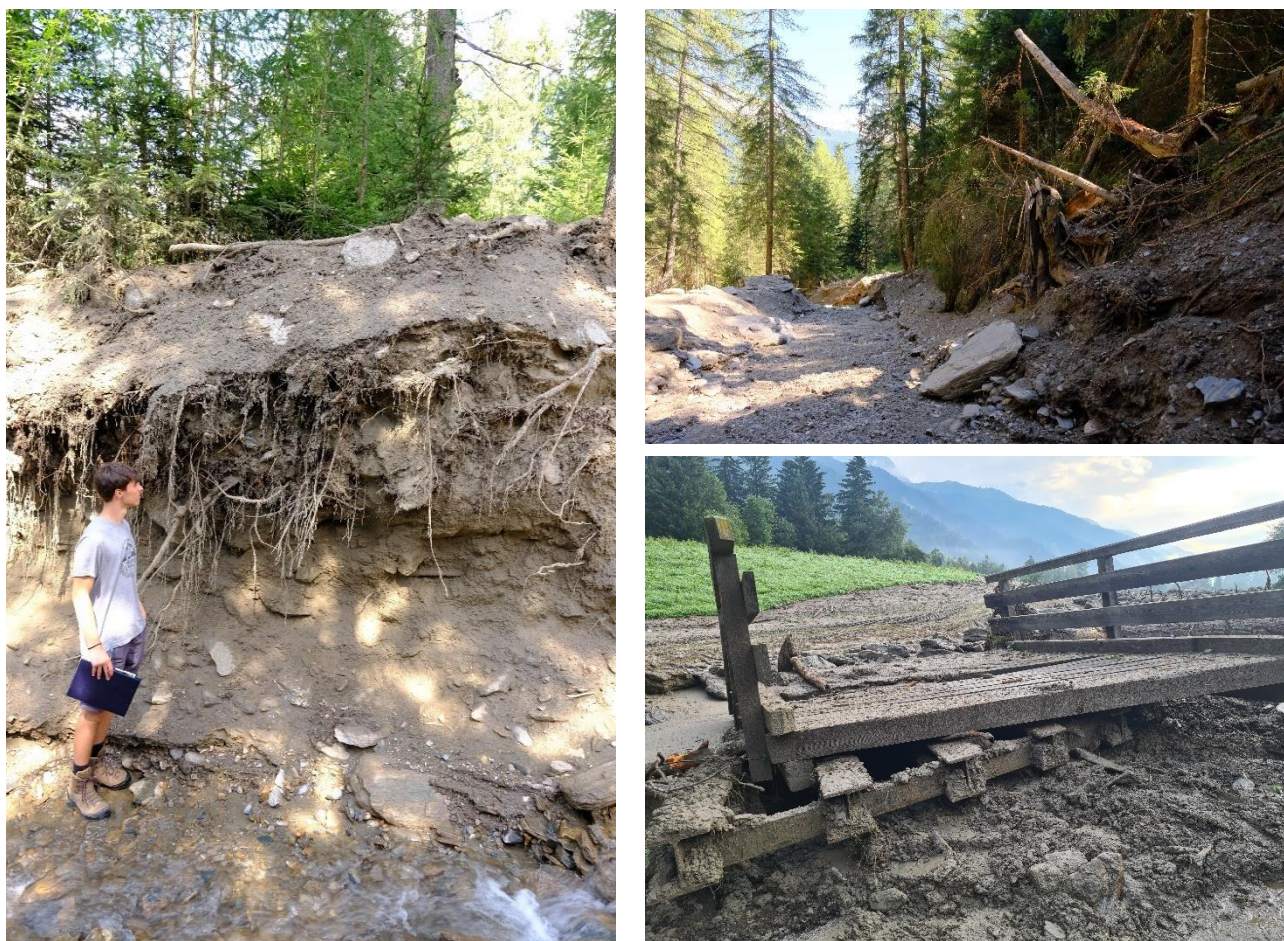
Analoghi fenomeni di colata detritica si sono verificati nei bacini adiacenti, in particolare sul rio di Febbesa [B.605.100 – Evento 2024062, circa 5000 m<sup>3</sup> di volume depositato] sul rio con codice B.605.90 [Evento 2024063, circa 9000 m<sup>3</sup> di volume depositato] e, sul versante opposto della valle, sul Rio delle Fosse dei Camosci [B.605.75 – evento 2024064, ca. 500 m<sup>3</sup> di volume depositato]. Anche in questi casi si sono registrati danni a infrastrutture e alla viabilità forestale.

*Figura 4.18: fenomeni erosivi e danni ad attraversamenti sul Rio di Febbesa [B.605.100, evento 2024062], adiacente al Rio di Transacqua.*

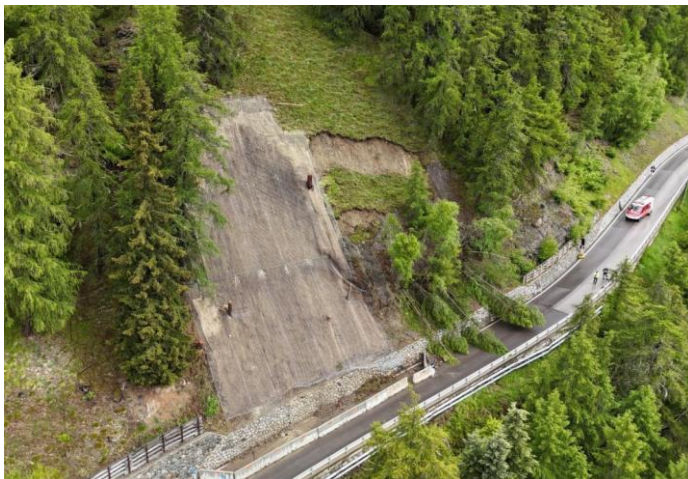
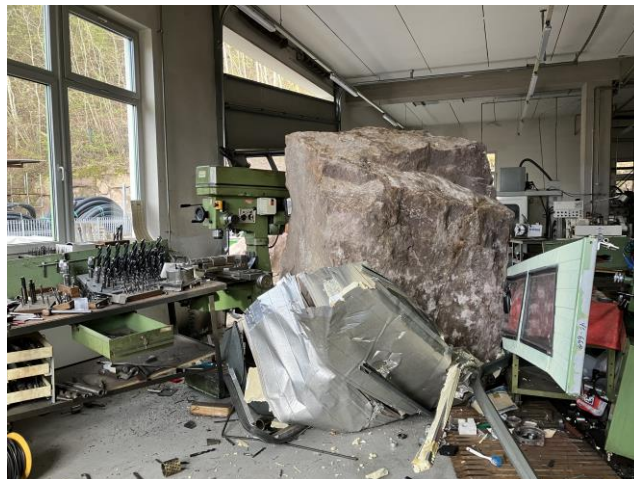
*Fig. 5.4: Le foto mostrano diversi tipi di movimenti gravitativi di versante. In alto a sinistra si vede uno scivolamento lungo la strada provinciale SP.105 al km 5+610 [strada provinciale Malles-Mazia], avvenuto il 2 giugno 2024. In alto a destra, un crollo in roccia presso la zona artigianale sud-est del Comune di Ora, dove il 1° aprile 2024 alcune centinaia di metri cubi di roccia di natura ignimbritica si sono staccati dalla parete rocciosa e sono precipitati fino nella zona artigianale. L'immagine in basso mostra invece un crollo in roccia sulla carreggiata nord dell'autostrada A22 al km 65+100 il 29 gennaio 2024. Sono chiaramente visibili la nicchia di distacco lungo la parete rocciosa verticale, la zona di transito nonché di arresto dei blocchi, con volumi dei blocchi singoli fino a 8 m<sup>3</sup>.*

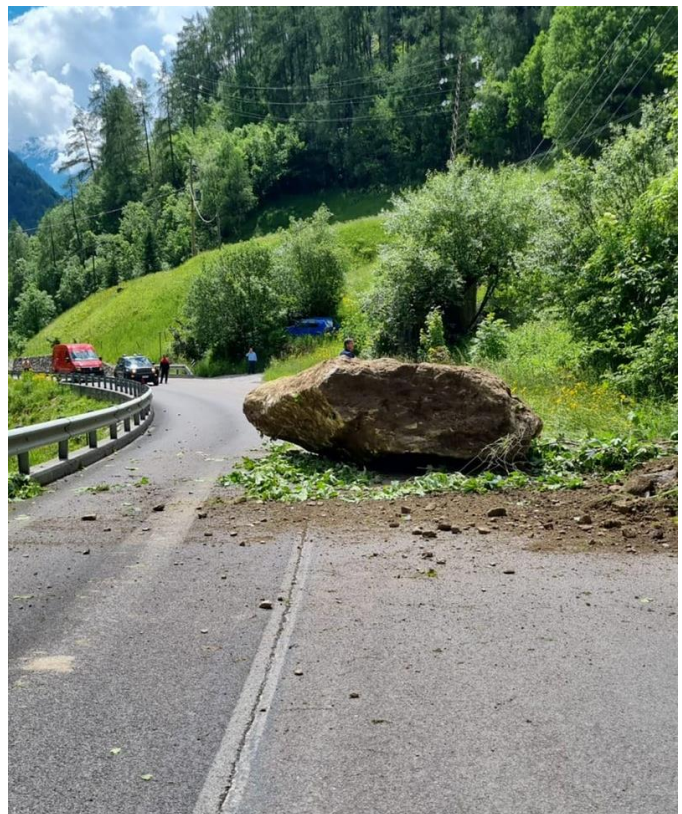
*Figura. 5.8: A causa della caduta massi del 5 giugno, la strada che porta in Val Senales è rimasta chiusa ancora a lungo. (ASP/Servizio strade)*

Siccome la SP. 3 è l'unica strada di accesso per la Val Senales, è stato necessario proteggere questo tratto da ulteriori crolli a lungo termine costruendo due tomo-valli paramassi. Un tomo-vallo lungo 60 m e alto 9-10 m è stato costruito prima della galleria esistente, mentre un secondo tomo-vallo lungo 180 m e alto 10 m, è stato costruito dopo la galleria esistente. Per evacuare il più rapidamente possibile i lavoratori del cantiere in caso di nuovi crolli e per proteggere gli utenti della strada sulla SP. 3, è stato installato un sistema di monitoraggio e allarme con radar Doppler e telecamere di sorveglianza sul lato opposto della valle (Monte Santa Caterina). Il sistema di monitoraggio e allarme si è dimostrato efficace e i lavori per la costruzione dei tomo-valli sono stati completati con successo entro il 2024.

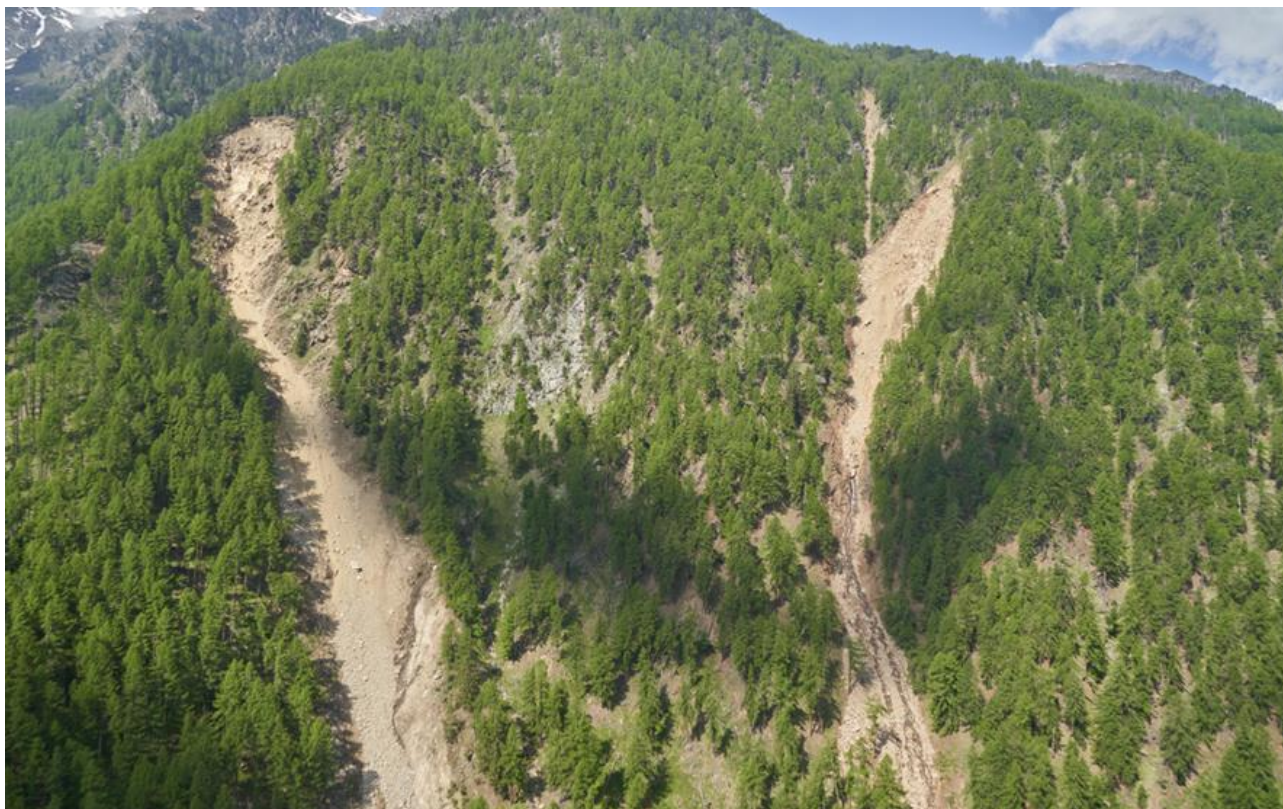
*Figura 5.9: Versante in destra orografica della Val Senales, da cui si sono verificati i crolli di inizio giugno 2024. I due canali morfologici, il "Glorgraben" a sinistra e il "Stallelegraben" a destra, sono chiaramente visibili nell'immagine.*

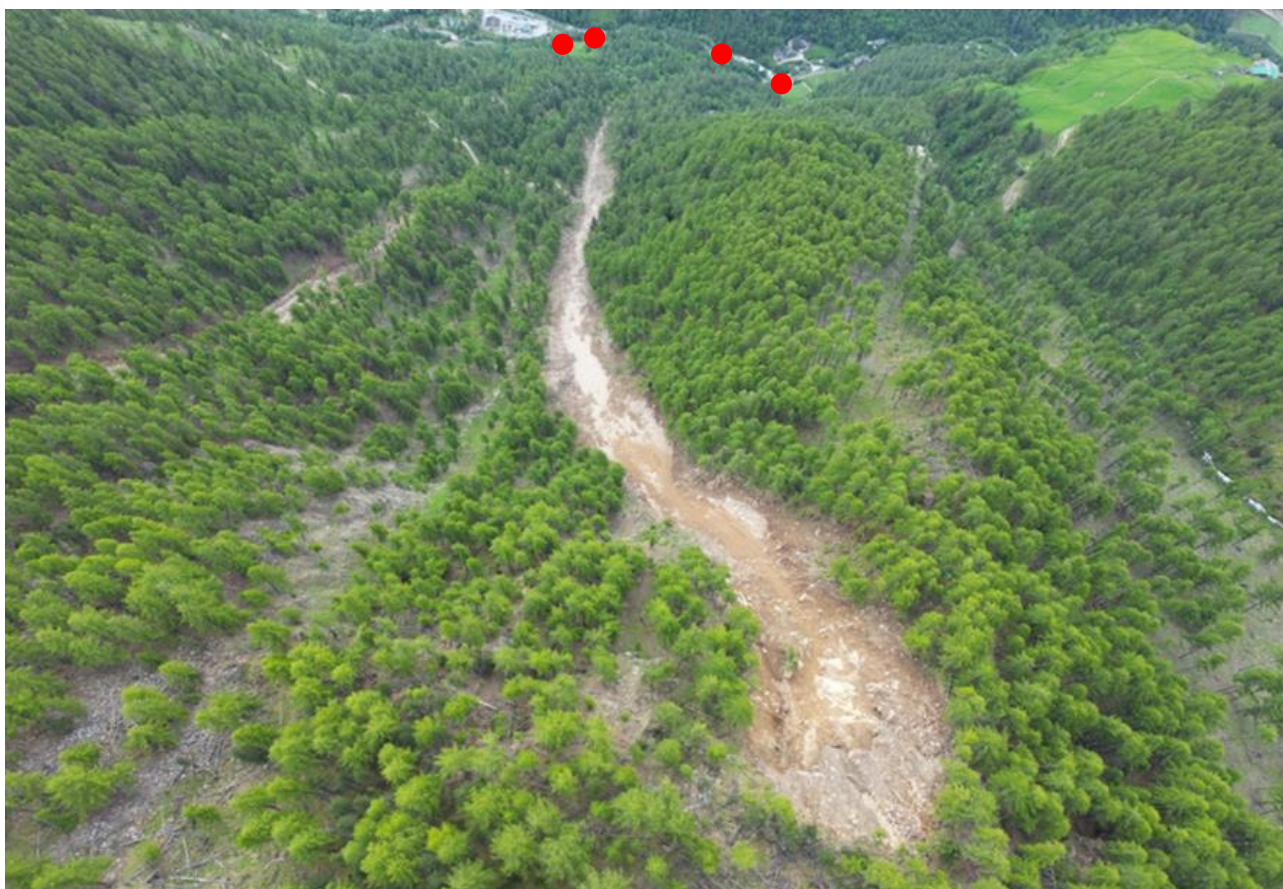
*Figura 5.10: Il canale "Glorgraben": Zona di distacco, zona di transito e zona di accumulo con punti di arresto dei blocchi di crollo (punti rossi).*

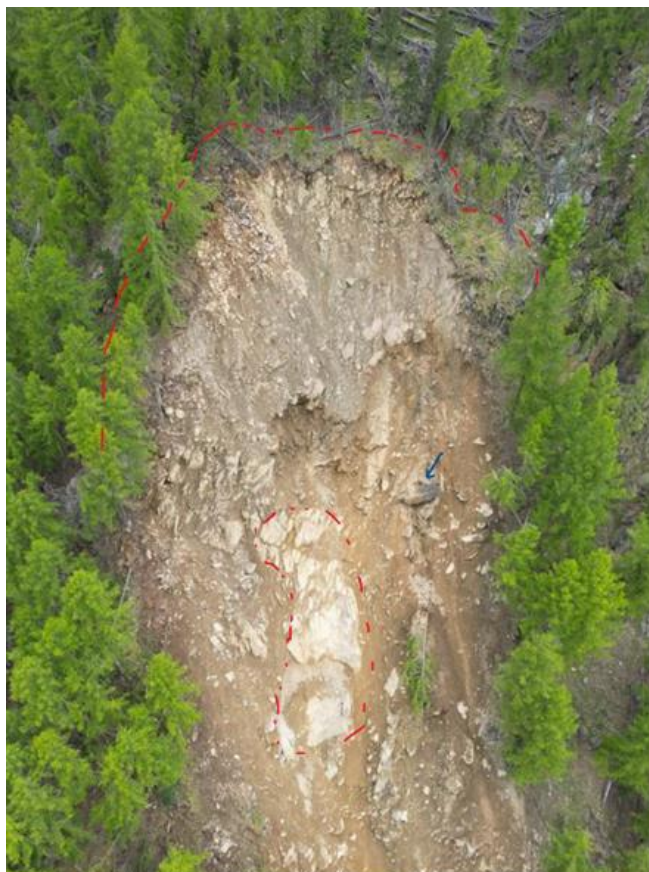
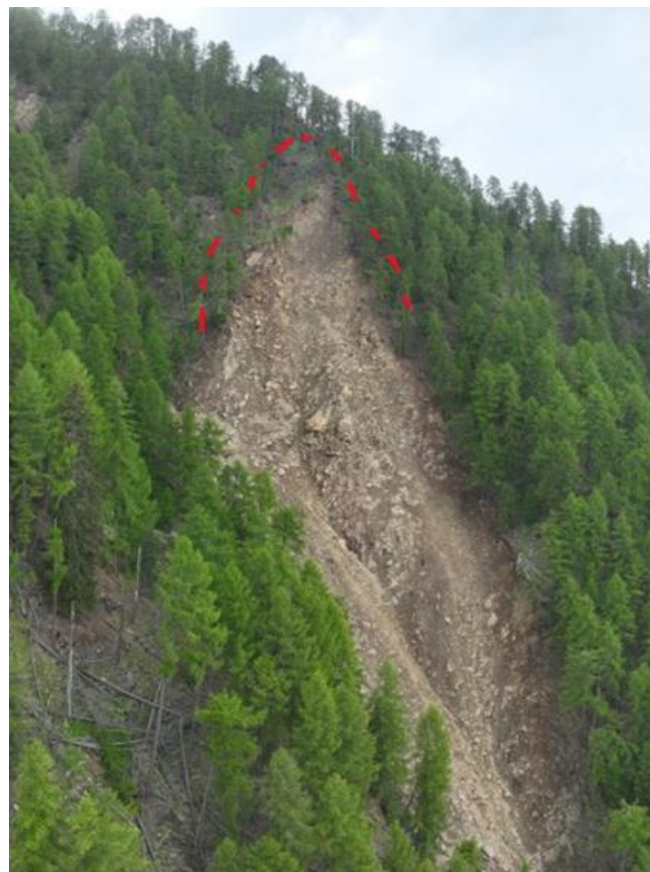
Durante il volo in elicottero è stato inoltre possibile determinare che i distacchi sono avvenuti principalmente lungo un sistema di fessure con andamento ENE-WSW. Le abbondanti precipitazioni delle settimane precedenti hanno certamente portato a un'accelerazione del fenomeno di creep, che a sua volta ha determinato un aumento dell'attività di caduta massi. Questo tratto di versante fa parte di una deformazione gravitativa profonda di versante (DGPV) su larga scala che interessa il versante destro orografico della Val Senales tra l'imbocco della valle e il paese di Certosa ed è caratterizzato da movimenti di creep attivi.

*Figura 5.11: Nicchia di distacco del canalone “Glorgraben” con grande fessura centrale esposta in direzione ENE-OSO (a sinistra) e nicchia di distacco del canalone “Stallelegraben” e parete rocciosa fortemente disgregata (a destra).*

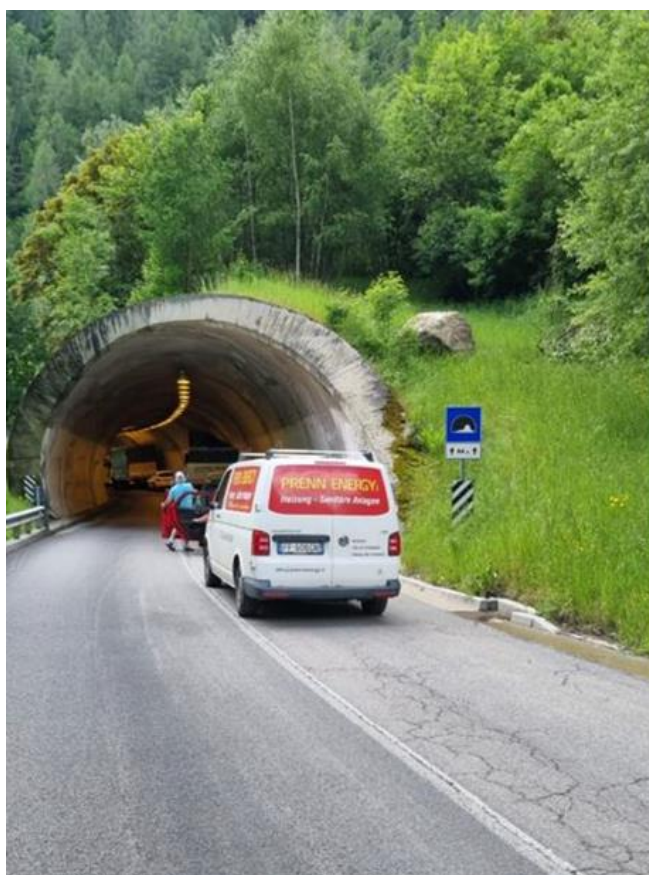
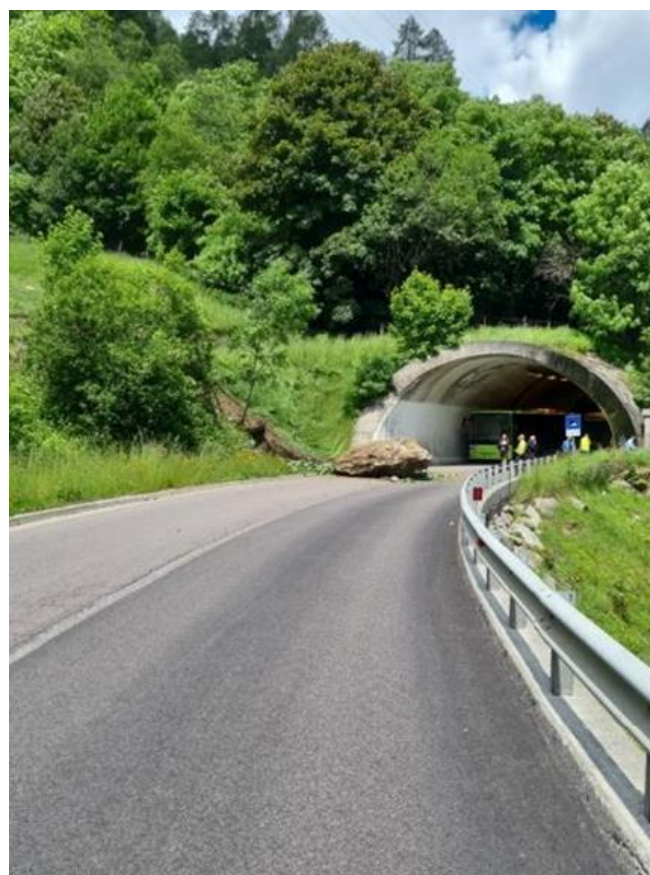
*Figura 5.12: Blocchi di crollo dell’evento del 5 luglio 2025 che sono caduti fino alla SP. 3.*

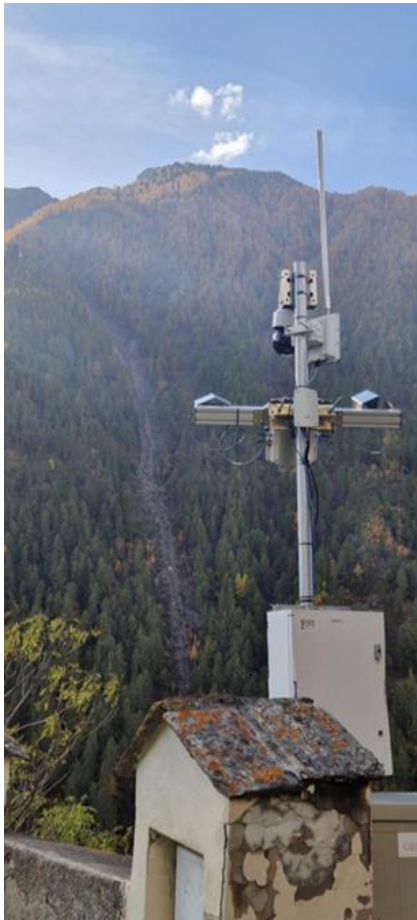
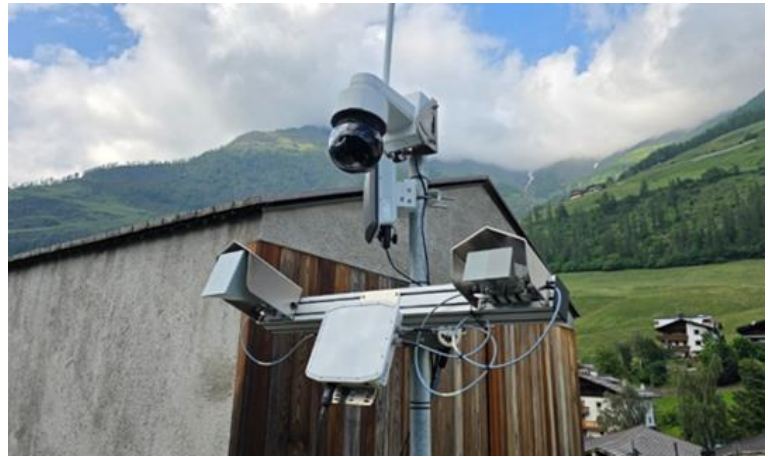
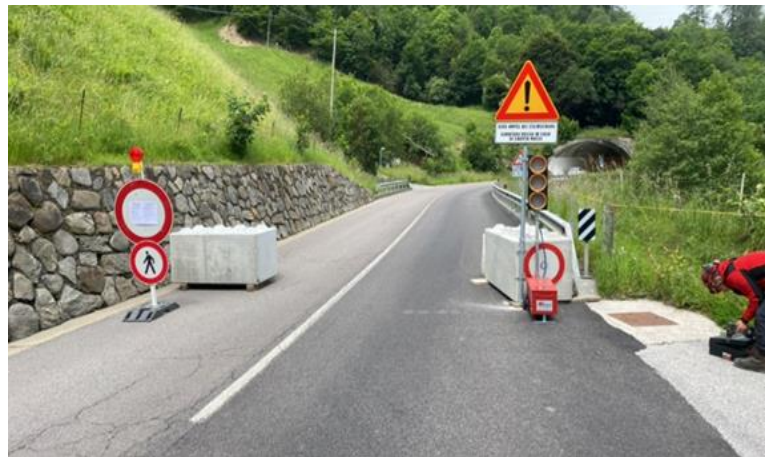
*Figura 5.13: Sistema di monitoraggio con radar Doppler e telecamere di sorveglianza (a sinistra e in alto a destra) e tratto stradale della SP. 3 regolato con sistema di semafori (in basso a destra).*

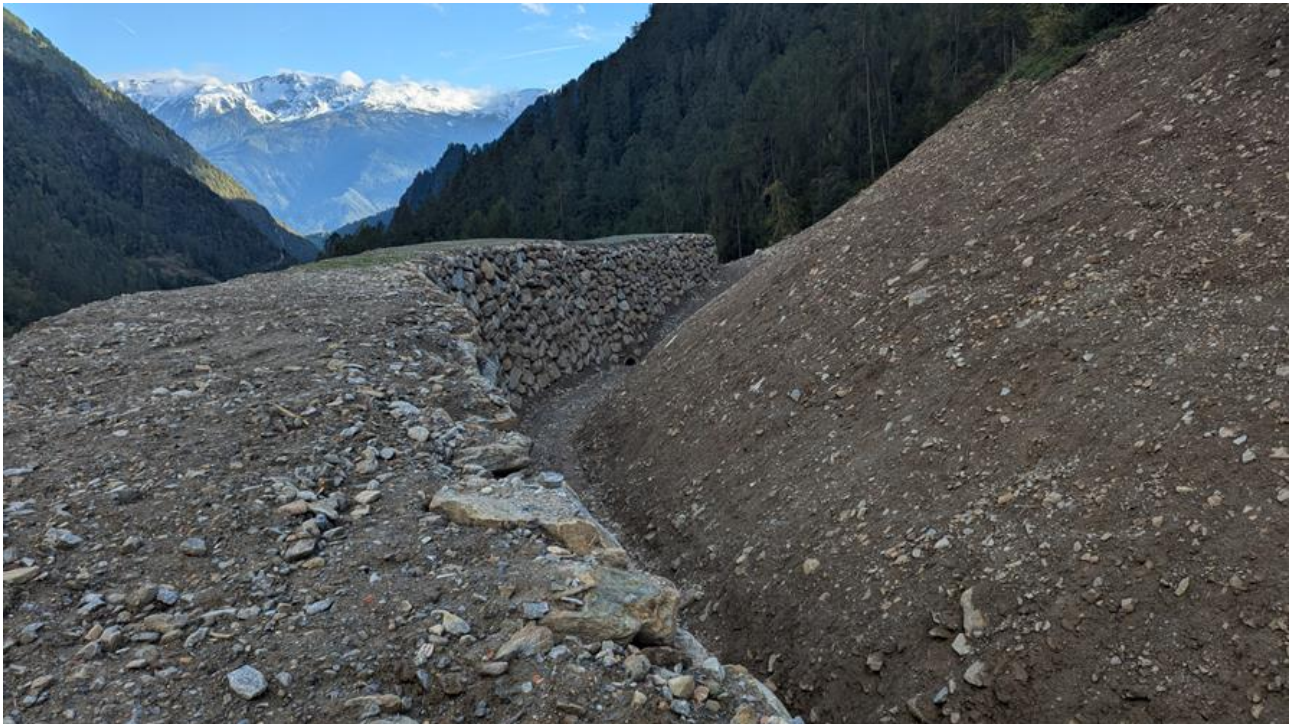
*Figura 5.14: Tomo-vallo realizzato in muratura ciclopica con una lunghezza totale di 180 m e un'altezza di 10 m.*

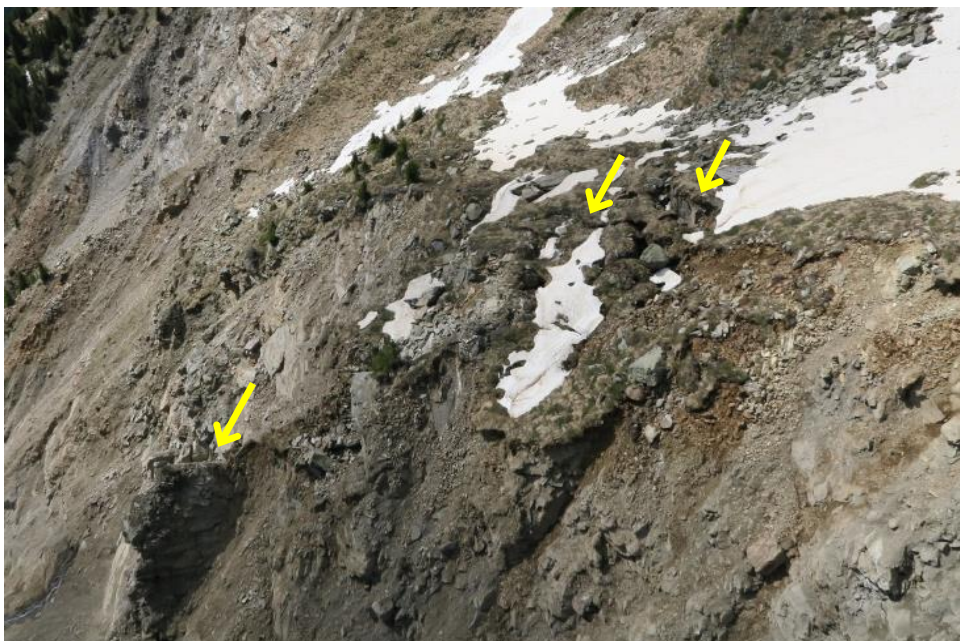
*Figura 5.17: Fessure di trazione aperte (freccie gialle) sul lato a monte della nicchia di distacco e volume di roccia fortemente allentato nella zona anteriore, da cui si sono staccati continuamente porzioni di roccia all'inizio di maggio 2024.*

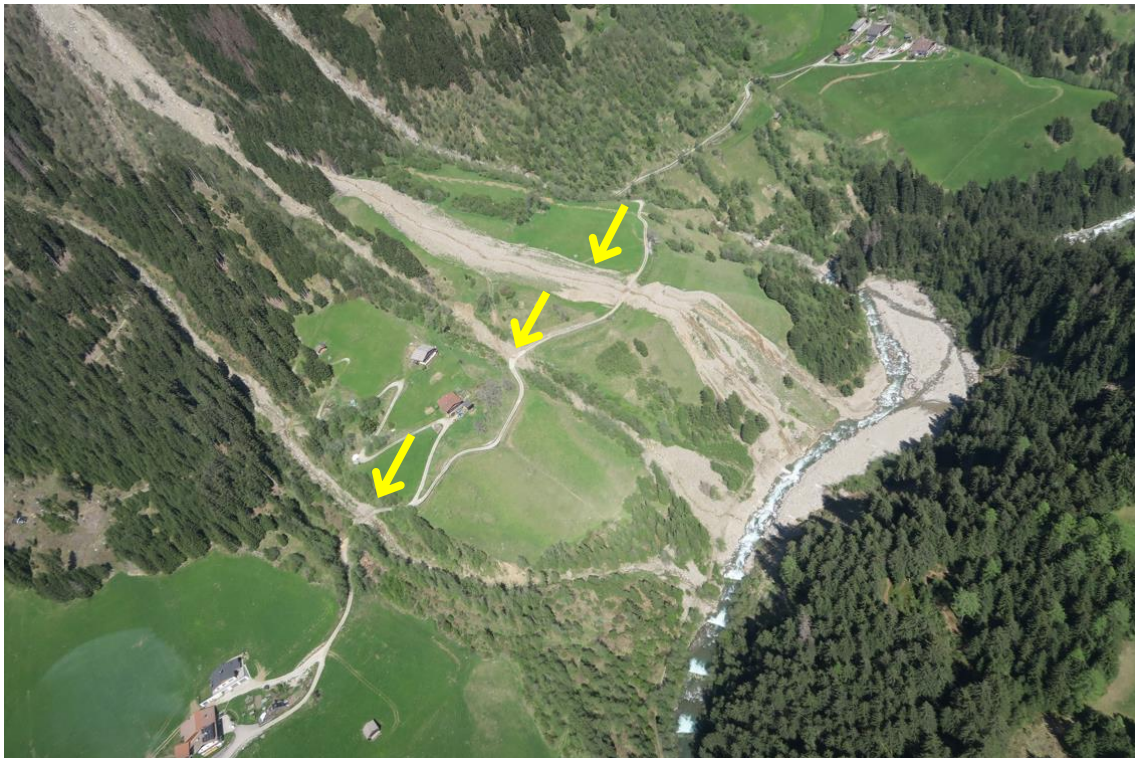
*Figura 5.19: Area di accumulo della frana con la frazione di Geraine in sinistra orografica del Rio Mareta. Le grandi quantità di detriti nei canaloni morfologici e l'elevata disponibilità di acqua dovuta alle precipitazioni hanno portato a colate detritiche secondarie (freccie gialle).*

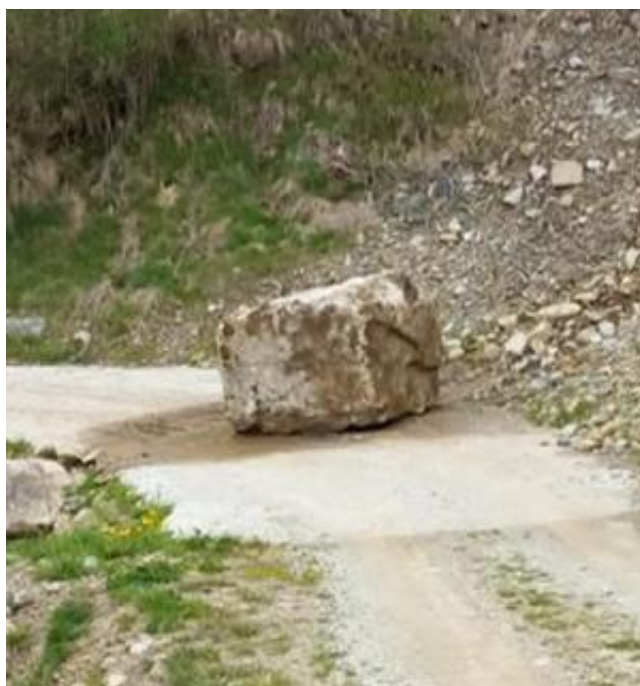
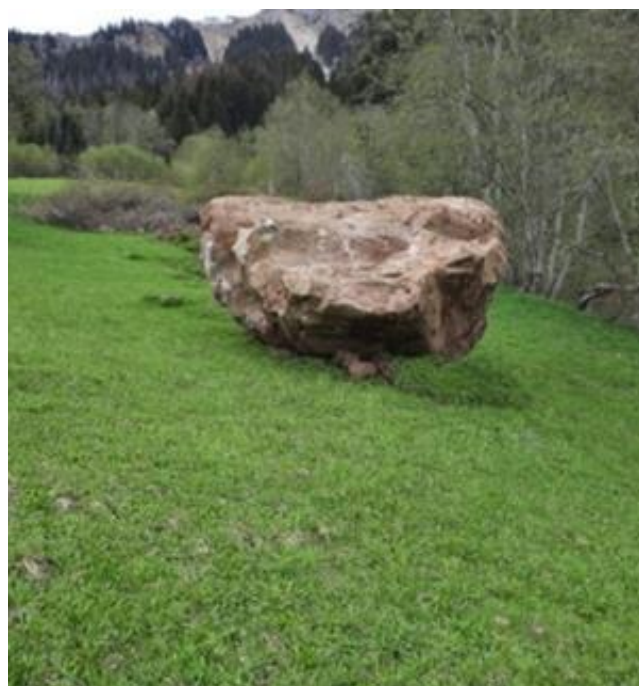
*Figura 5.21: Blocco di crollo che ha raggiunto la strada forestale (a sinistra) e blocco di crollo che prima si è fermato sul prato (al momento dello scatto della foto) e poi è rotolato nel Rio Mareta (a destra).*
